ID : 신광명-광명 #1,2 T/L

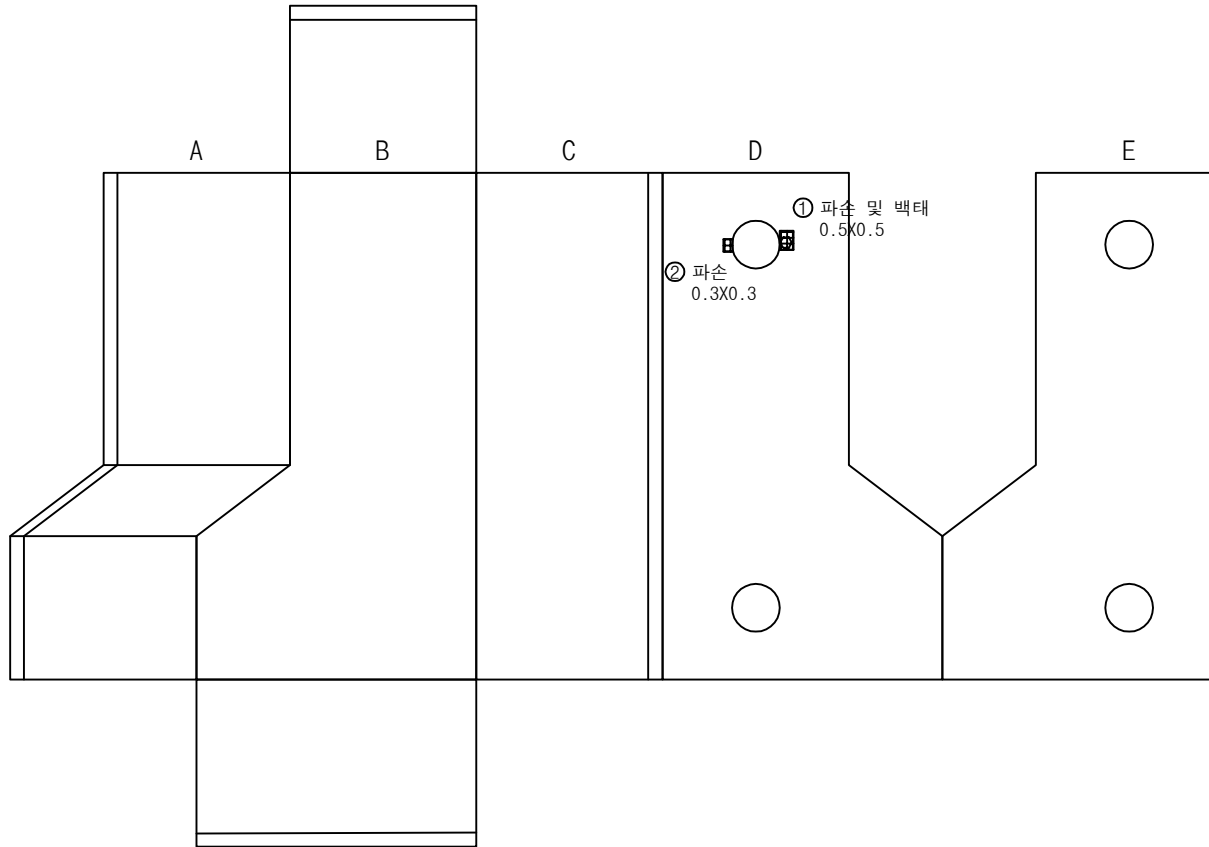
| No. | 손상내용 | 손상규모 | | | | 손상물량 | | 비고 |
|---|---|---|---|---|---|---|---|---|
| 1 | 파손 및 백태 | | 0.5 | 0.5 | 0.25 | 1.00 | m <sup>2</sup> | 0.25 |
| 2 | 파손 | | 0.3 | 0.3 | 0.09 | 1.00 | m <sup>2</sup> | 0.09 |

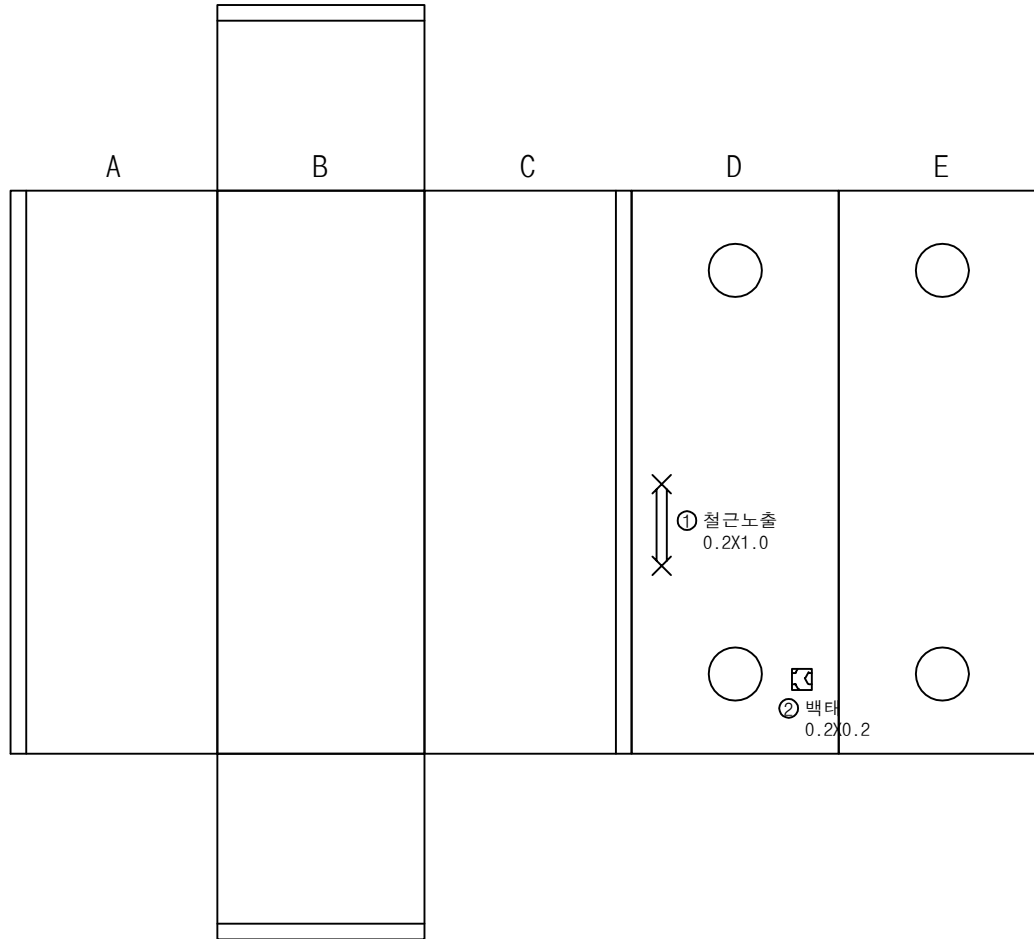
| No. | 손상내용 | 손상규모 | | | | | 손상물량 | | 비고 |
|---|---|---|---|---|---|---|---|---|---|
| 1 | 철근노출 | | 0.2 | 1.0 | 0.20 | 1.00 | m <sup>2</sup> | 0.20 | |
| 2 | 백태 | | 0.2 | 0.2 | 0.04 | 1.00 | m <sup>2</sup> | 0.04 | |

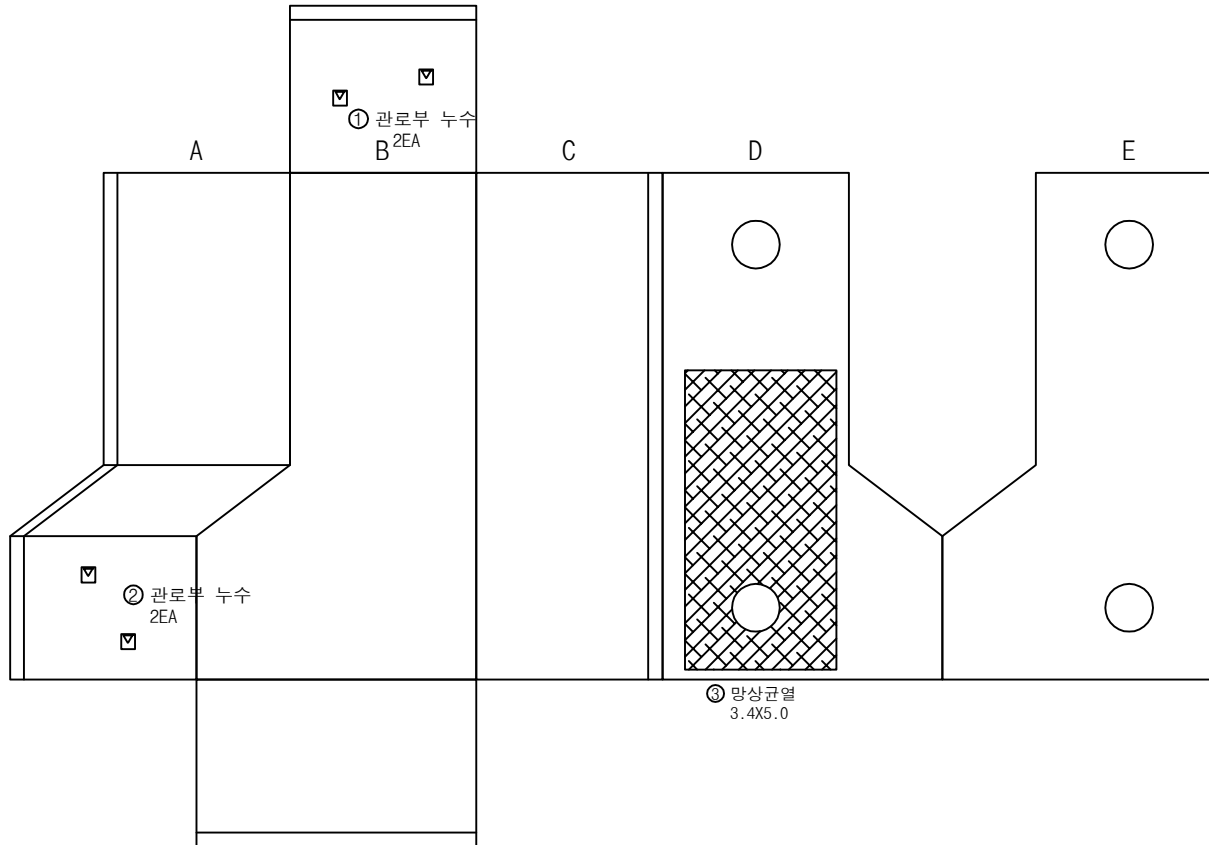
| No. | 손상내용 | 손상규모 | | | | 손상물량 | | 비고 |
|---|---|---|---|---|---|---|---|---|
| 1 | 관로부 누수 | | | | 1.00 | 2.00 | EA | 2.00 |
| 2 | 관로부 누수 | | | | 1.00 | 2.00 | EA | 2.00 |
| 3 | 망상균열 | 3.4 | 5.0 | | 17.00 | 1.00 | m² | 17.00 |

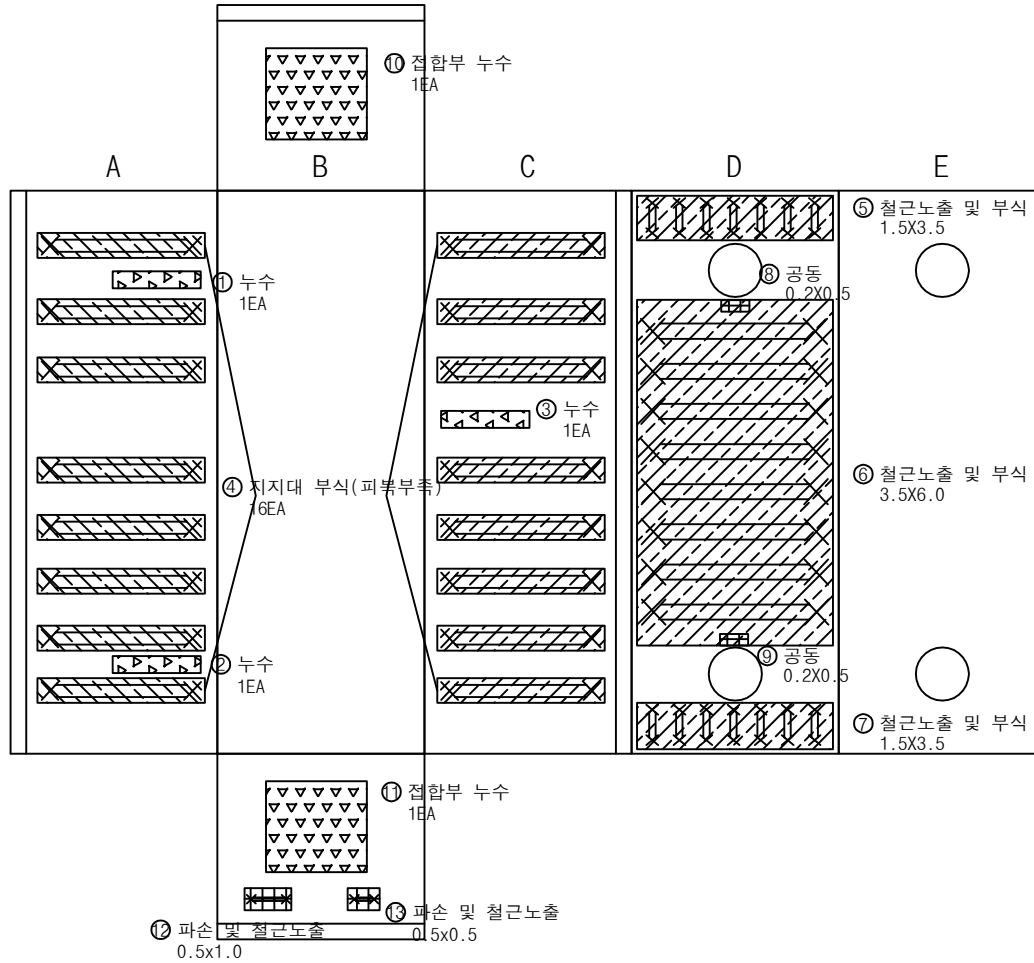
| No. | 손상내용 | 손상규모 | | | | 손상물량 | | 비고 |
|---|---|---|---|---|---|---|---|---|
| 1 | 누수 | | | | 1.00 | 1.00 | EA | 1.00 |
| 2 | 누수 | | | | 1.00 | 1.00 | EA | 1.00 |
| 3 | 누수 | | | | 1.00 | 1.00 | EA | 1.00 |
| 4 | 지지대 부식(피복부족) | | | | 1.00 | 16.00 | EA | 16.00 |
| 5 | 철근노출 및 부식 | 1.5 | 3.5 | 0.25 | 1.00 | m² | 5.25 | |
| 6 | 철근노출 및 부식 | 3.5 | 6.0 | 3.00 | 1.00 | m² | 21.00 | |
| 7 | 철근노출 및 부식 | 1.5 | 3.5 | 2.00 | 1.00 | m² | 5.25 | |
| 10 | 접합부 누수 | | | | 1.00 | 1.00 | EA | 1.00 |
| 11 | 접합부 누수 | | | | 1.00 | 1.00 | EA | 1.00 |

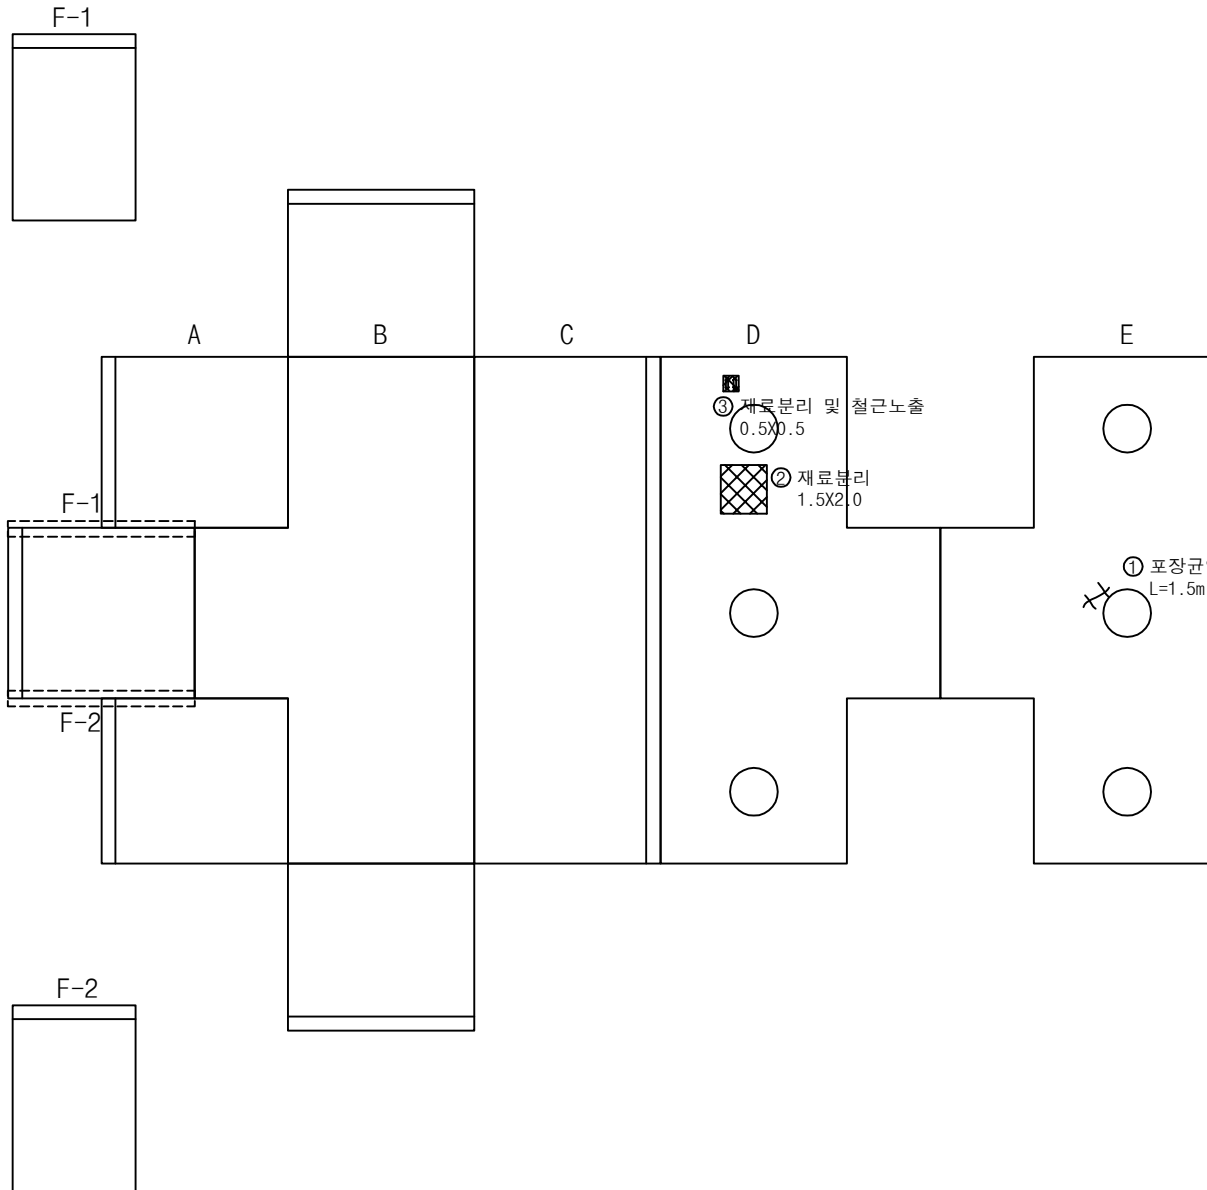
| No. | 손상내용 | 손상규모 | | | | 손상물량 | | 비고 |
|---|---|---|---|---|---|---|---|---|
| 1 | 포장균열 | | 1.5 | | 1.50 | 1.00 | m | 1.50 |

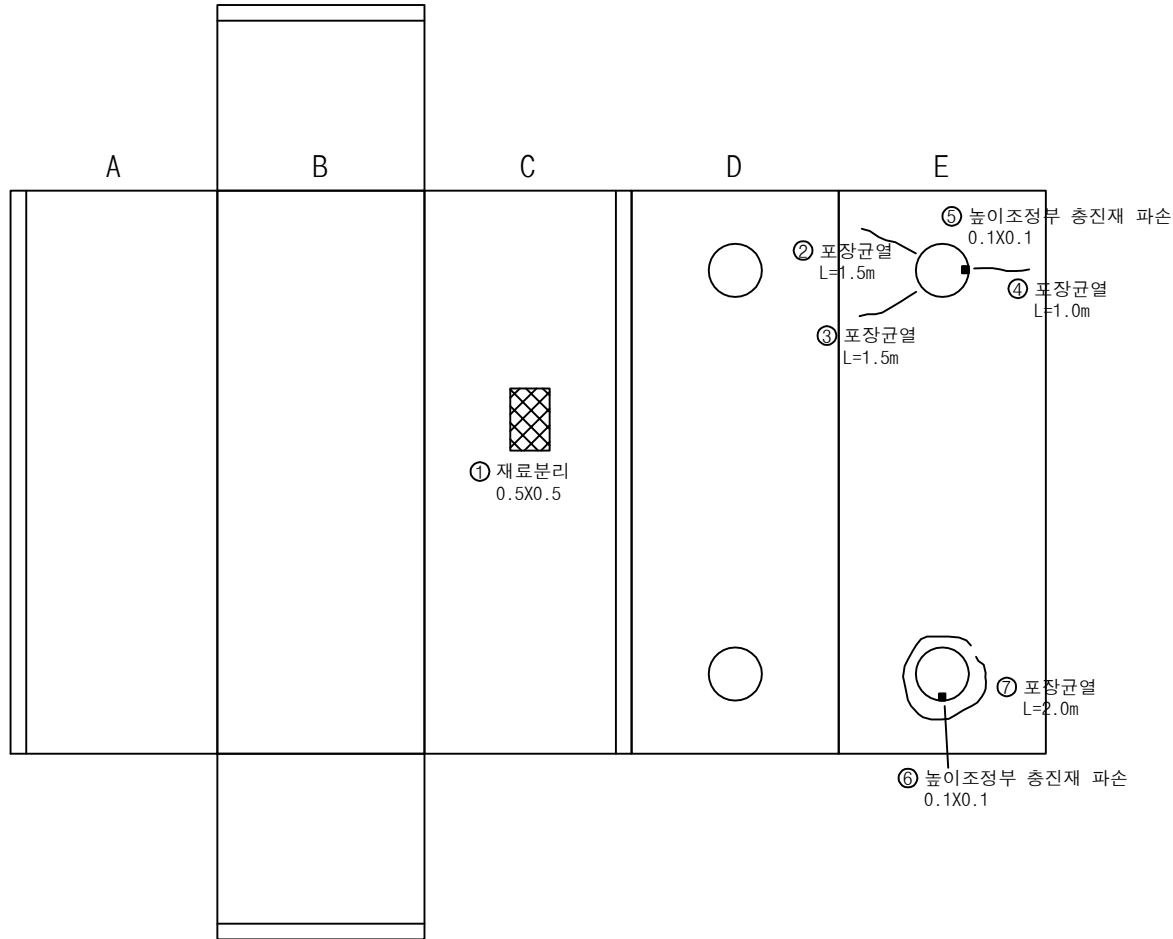
| No. | 손상내용 | 손상규모 | | | | 손상물량 | | 비고 |
|---|---|---|---|---|---|---|---|---|
| 2 | 포장균열 | | 1.5 | | 1.50 | 1.00 | m | 1.50 |
| 3 | 포장균열 | | 1.5 | | 1.50 | 1.00 | m | 1.50 |
| 4 | 포장균열 | | 1.0 | | 1.00 | 1.00 | m | 1.00 |
| 7 | 포장균열 | | 2.0 | | 2.00 | 1.00 | m | 2.00 |

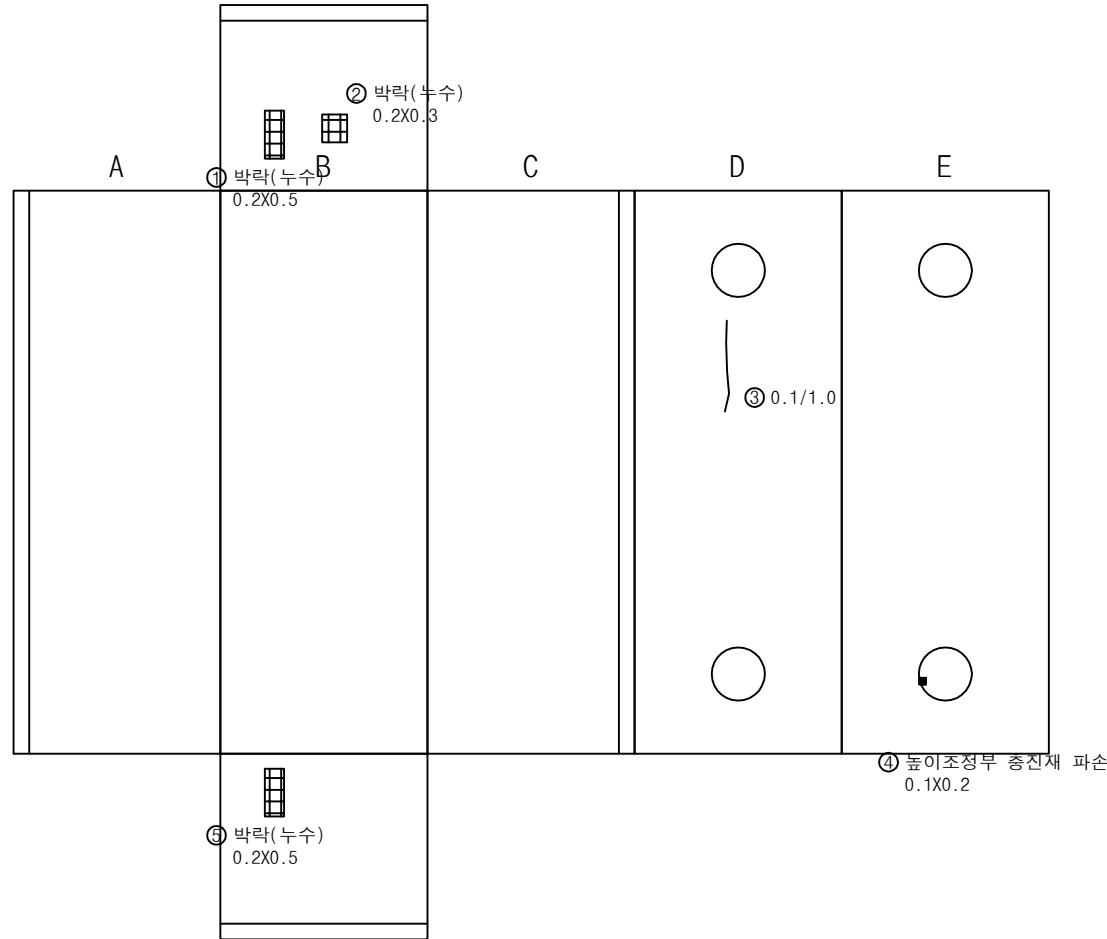
| No. | 손상내용 | 손상규모 | | | | | 손상물량 | | 비고 |
|---|---|---|---|---|---|---|---|---|---|
| 1 | 박락(누수) | | 0.2 | 0.5 | 0.10 | 1.00 | m <sup>2</sup> | 0.10 | |
| 2 | 박락(누수) | | 0.2 | 0.3 | 0.06 | 1.00 | m <sup>2</sup> | 0.06 | |
| 3 | 균열 | 0.1 | 1.0 | | 1.00 | 1.00 | m | 1.00 | |
| 5 | 박락(누수) | | 0.2 | 0.5 | 0.10 | 1.00 | m <sup>2</sup> | 0.10 | 21신규 |

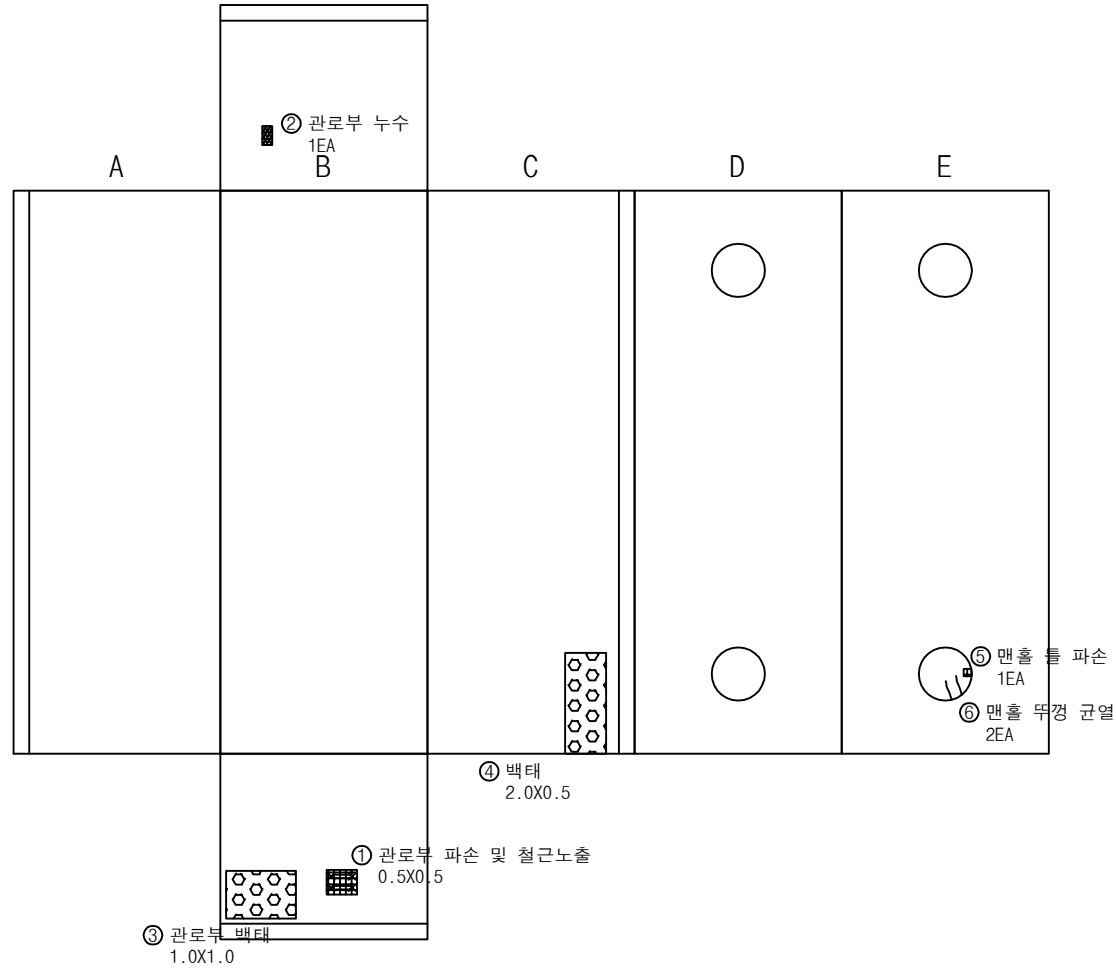
| No. | 손상내용 | 손상규모 | | | | 손상물량 | | 비고 |
|---|---|---|---|---|---|---|---|---|
| 2 | 관로부 누수 | | | | 1.00 | 1.00 | EA | 1.00 |
| 6 | 맨홀 뚜껑 균열 | | | | 1.00 | 2.00 | EA | 2.00 |

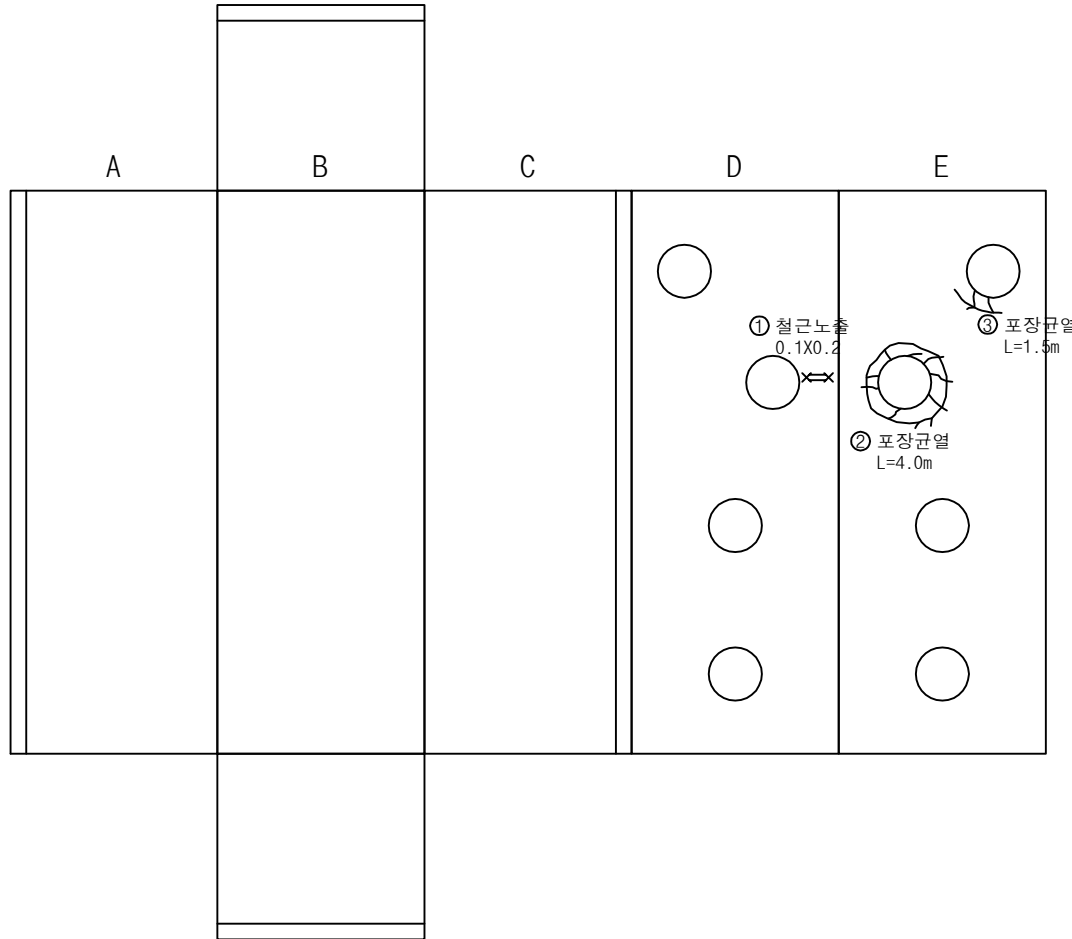
| No. | 손상내용 | 손상규모 | | | | 손상물량 | | 비고 |
|---|---|---|---|---|---|---|---|---|
| 2 | 포장균열 | | 4.0 | | 4.00 | 1.00 | m | 4.00 |
| 3 | 포장균열 | | 1.5 | | 1.50 | 1.00 | m | 1.50 |

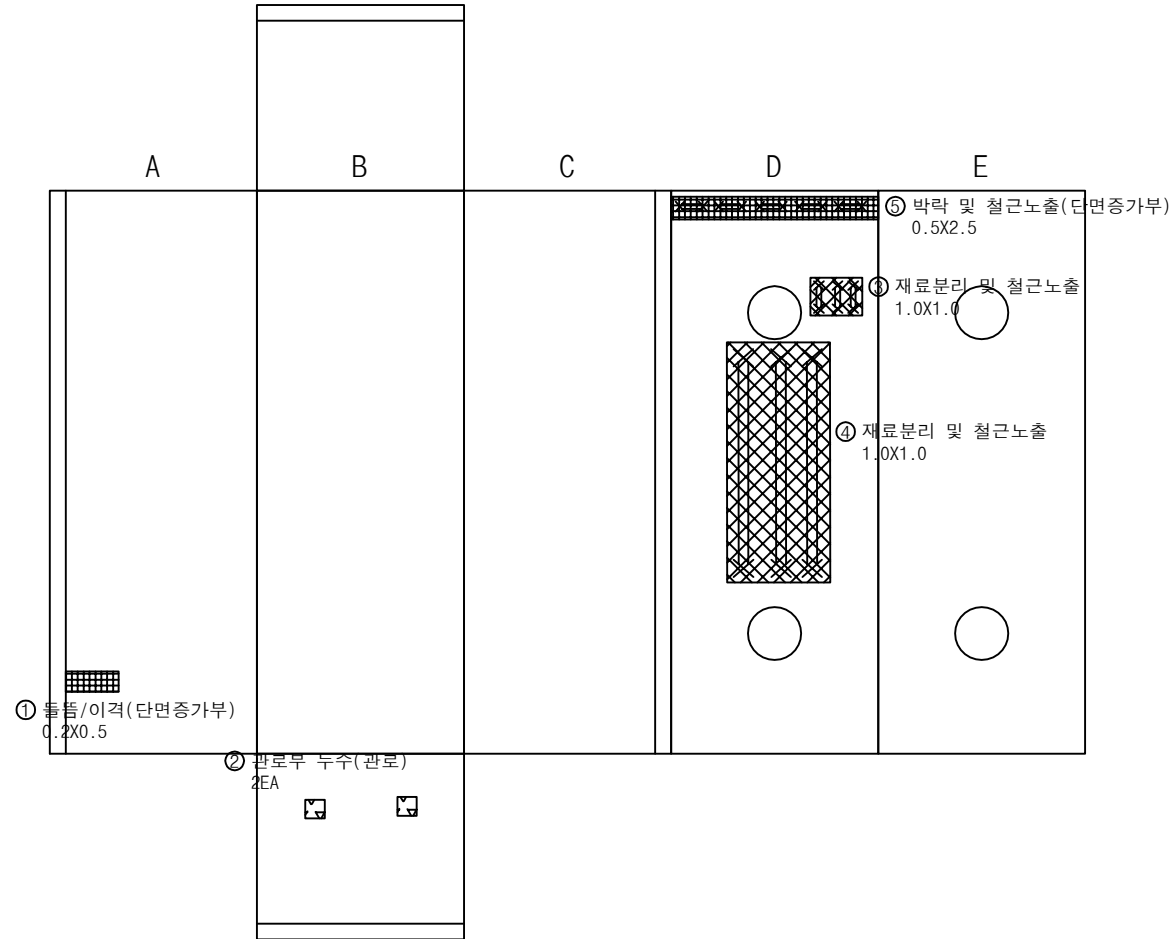
| No. | 손상내용 | 손상규모 | | | | | 손상물량 | | 비고 |
|---|---|---|---|---|---|---|---|---|---|
| 2 | 관로부 누수(관로) | | | | 1.00 | 2.00 | EA | 2.00 | |

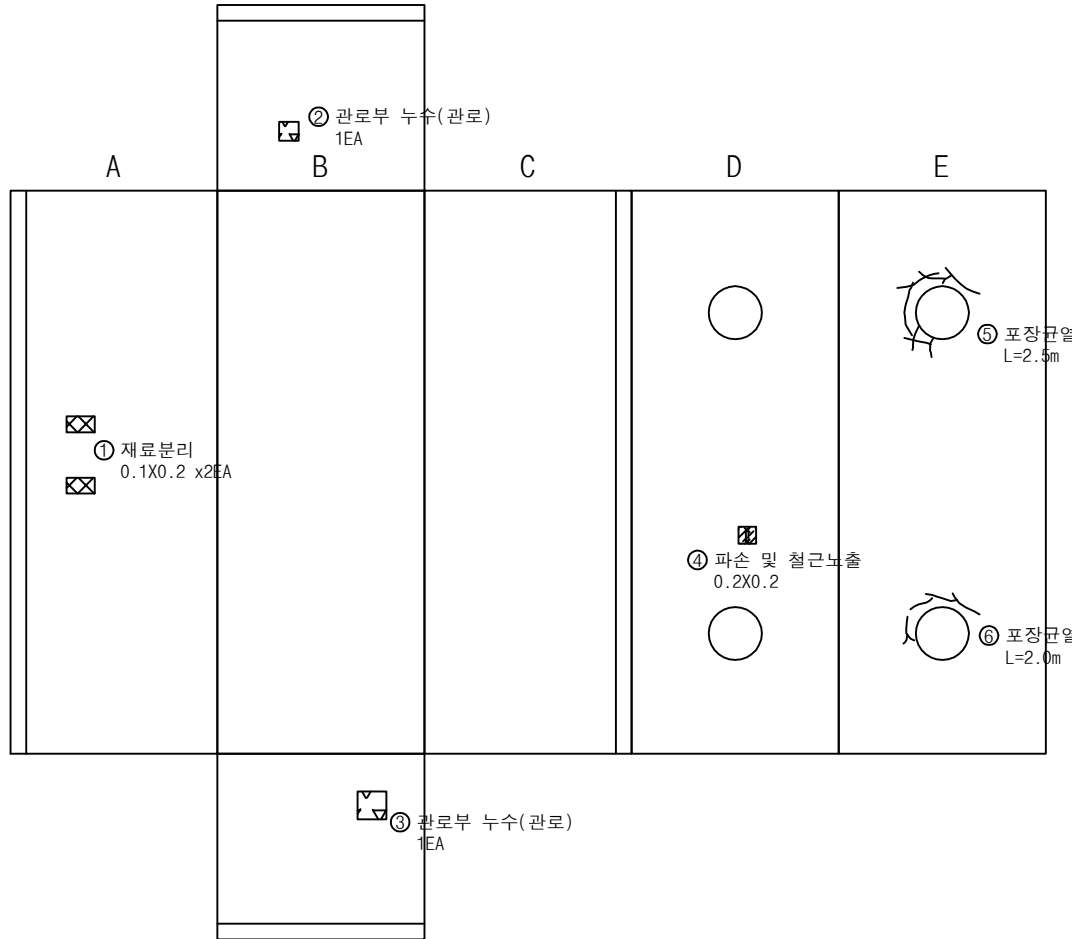
| No. | 손상내용 | 손상규모 | | | | 손상물량 | | 비고 |
|---|---|---|---|---|---|---|---|---|
| 2 | 관로부 누수(관로) | | | | 1.00 | 1.00 | EA | 1.00 |
| 3 | 관로부 누수(관로) | | | | 1.00 | 1.00 | EA | 1.00 |
| 5 | 포장균열 | | 2.5 | | 2.50 | 1.00 | m² | 2.50 |
| 6 | 포장균열 | | 2.0 | | 2.00 | 1.00 | m² | 2.00 |

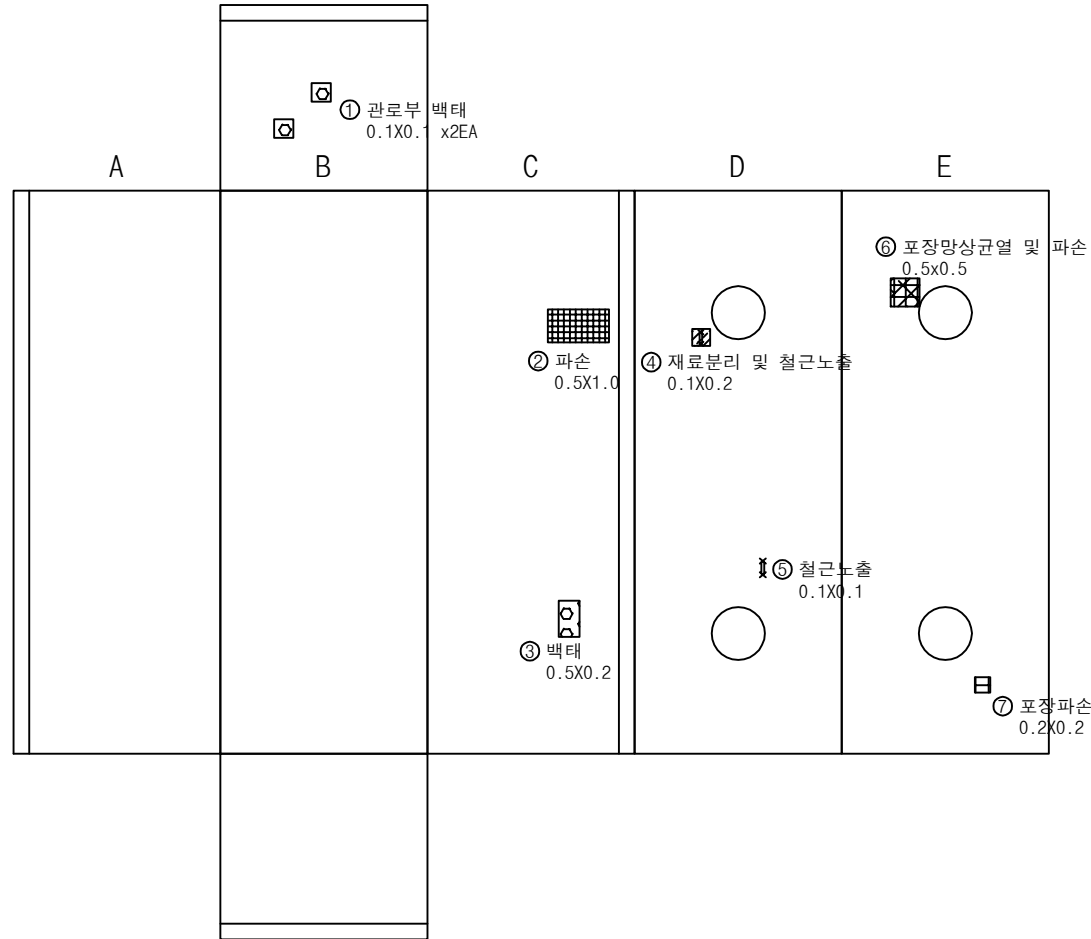
| No. | 손상내용 | 손상규모 | | | | | 손상물량 | | 비고 |
|---|---|---|---|---|---|---|---|---|---|
| 6 | 포장망상균열 및 파손 | | 0.5 | 0.5 | 0.25 | 1.00 | m <sup>2</sup> | 0.25 | |

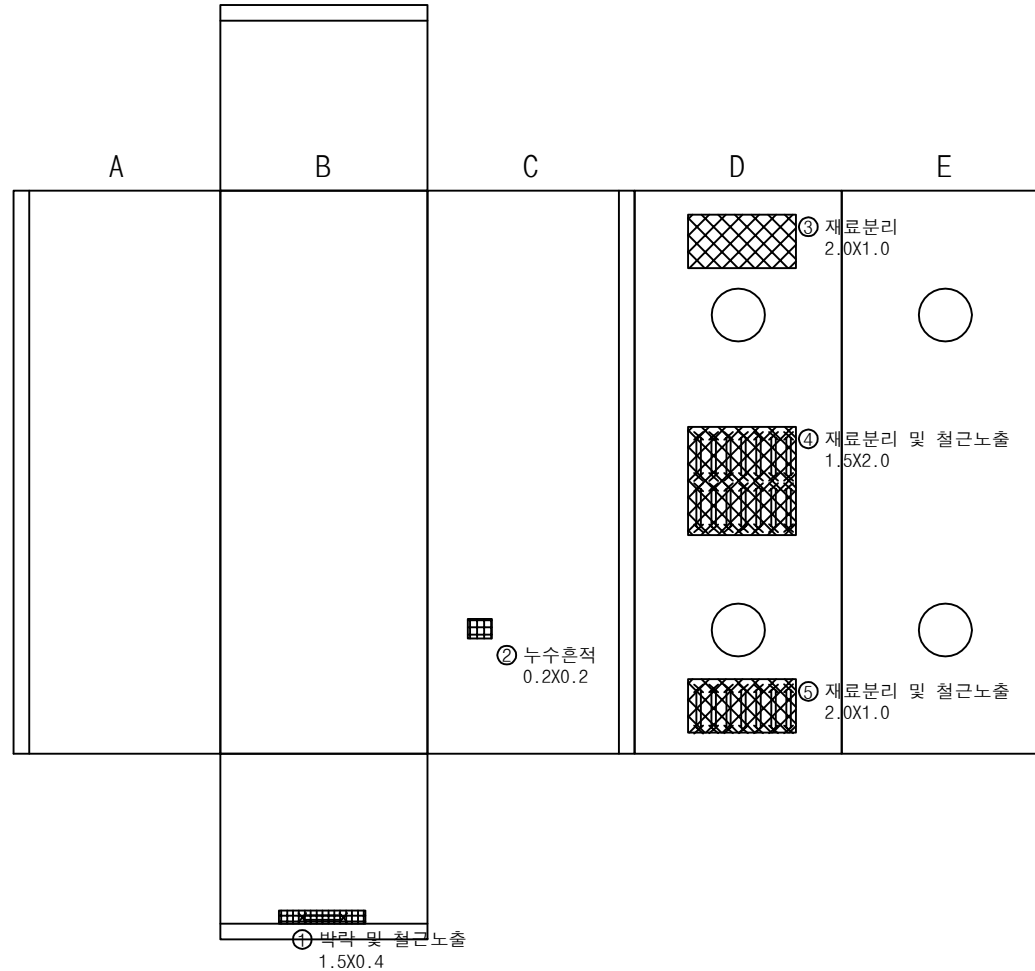
| No. | 손상내용 | 손상규모 | | | | | 손상물량 | | 비고 |
|---|---|---|---|---|---|---|---|---|---|
| 2 | 누수흔적 | | 0.2 | 0.2 | 0.04 | 1.00 | m <sup>2</sup> | 0.04 | |

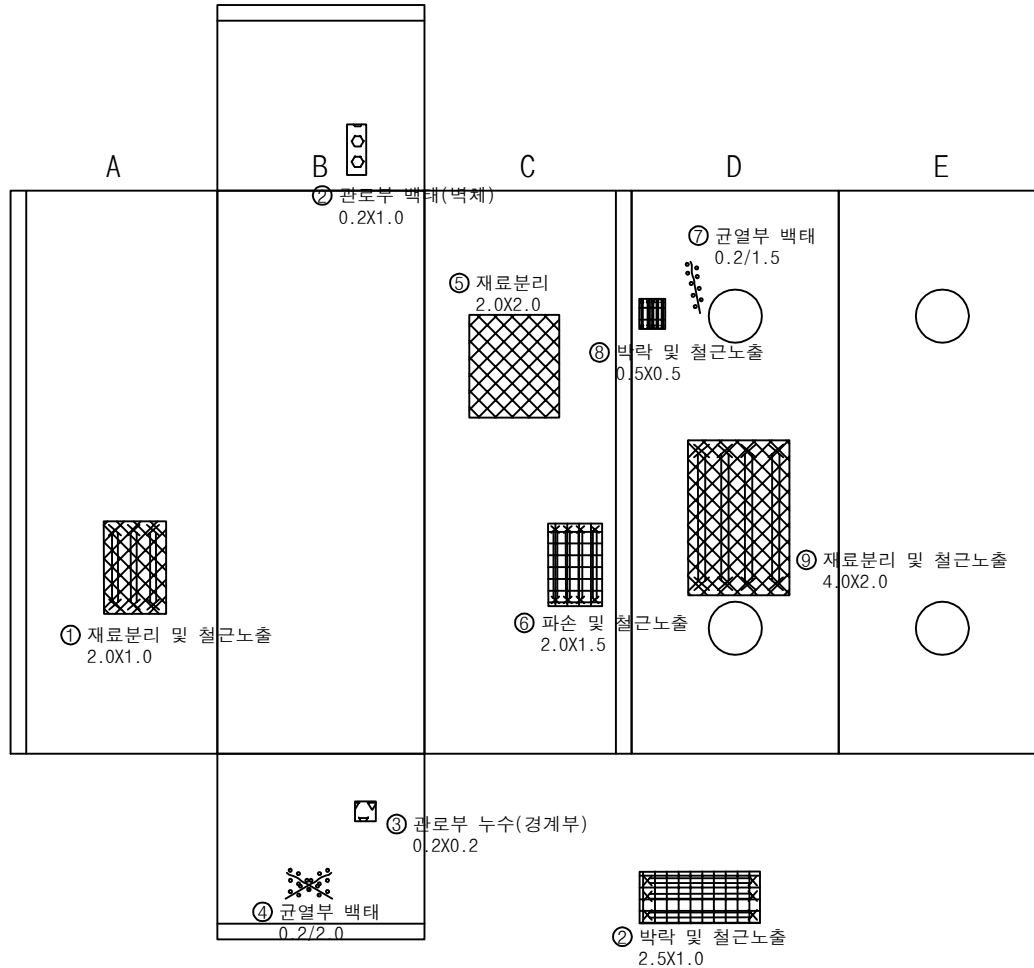
| No. | 손상내용 | 손상규모 | | | | 손상물량 | | 비고 |
|---|---|---|---|---|---|---|---|---|
| 3 | 판로부 누수(경계부) | | 0.2 | 0.2 | 0.04 | ㎡ | 0.04 | |
| 4 | 균열부 백태 | 0.2 | 2.0 | | 2.00 | m | 2.00 | |
| 7 | 균열부 백태 | 0.2 | 1.5 | | 1.50 | m | 1.50 | |

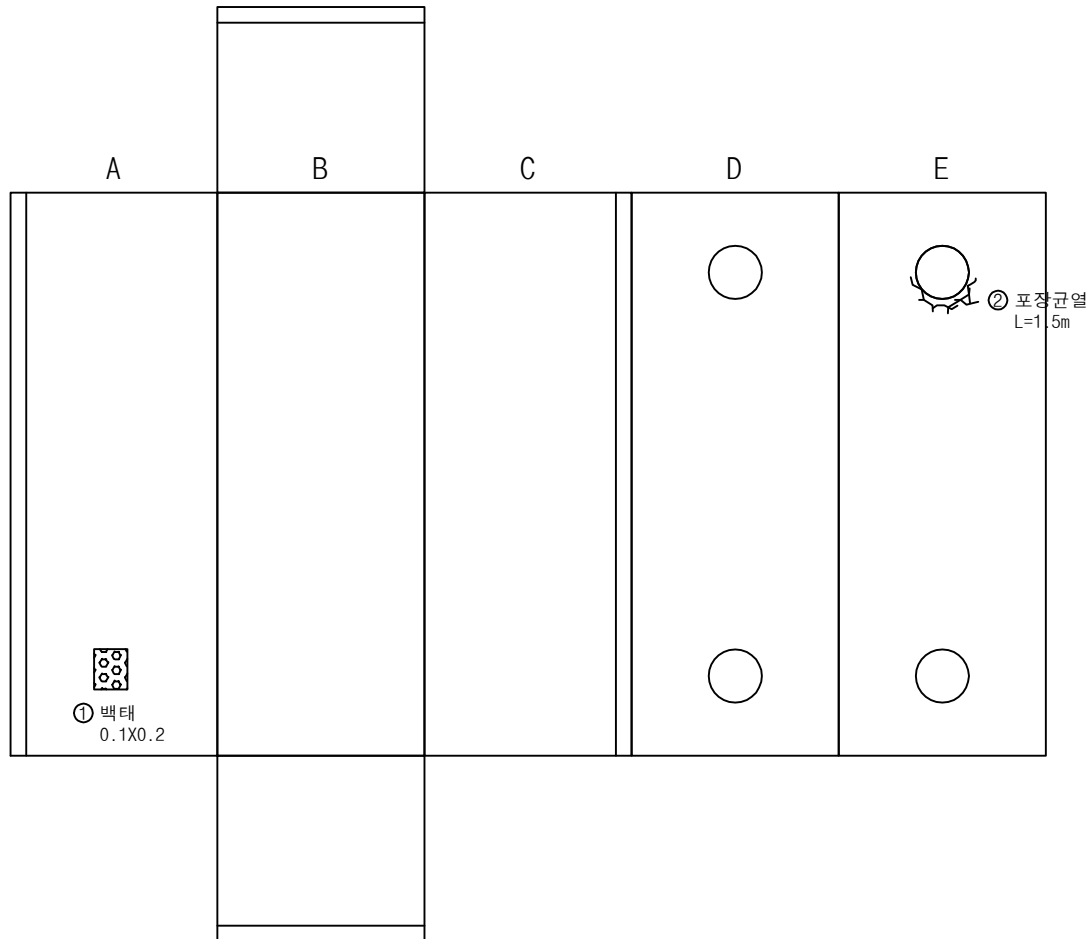
| No. | 손상내용 | 손상규모 | | | | | 손상물량 | | 비고 |
|---|---|---|---|---|---|---|---|---|---|
| 2 | 포장균열 | | 1.5 | | 1.50 | 1.00 | m | 1.50 | |

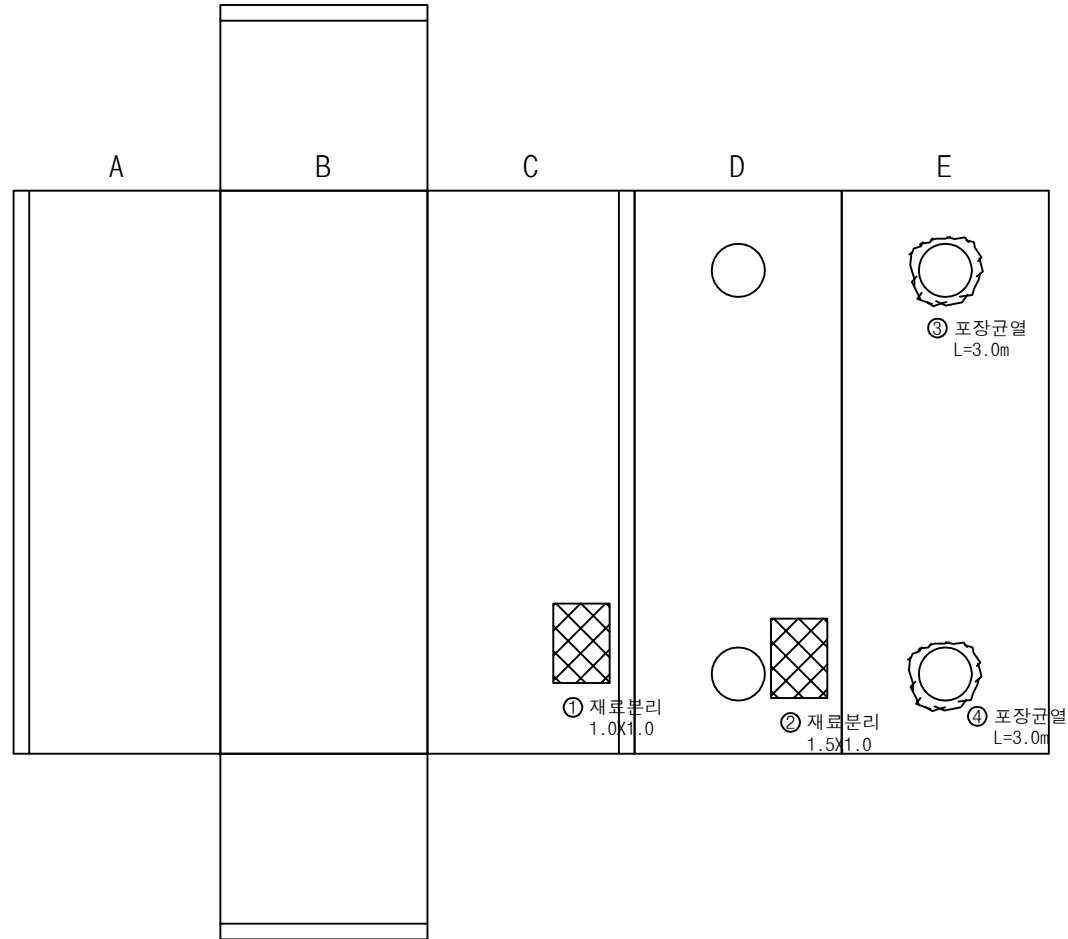
| No. | 손상내용 | 손상규모 | | | | 손상물량 | | 비고 |
|---|---|---|---|---|---|---|---|---|
| 3 | 포장균열 | | 3.0 | | 3.00 | 1.00 | m | 3.00 |
| 4 | 포장균열 | | 3.0 | | 3.00 | 1.00 | m | 3.00 |

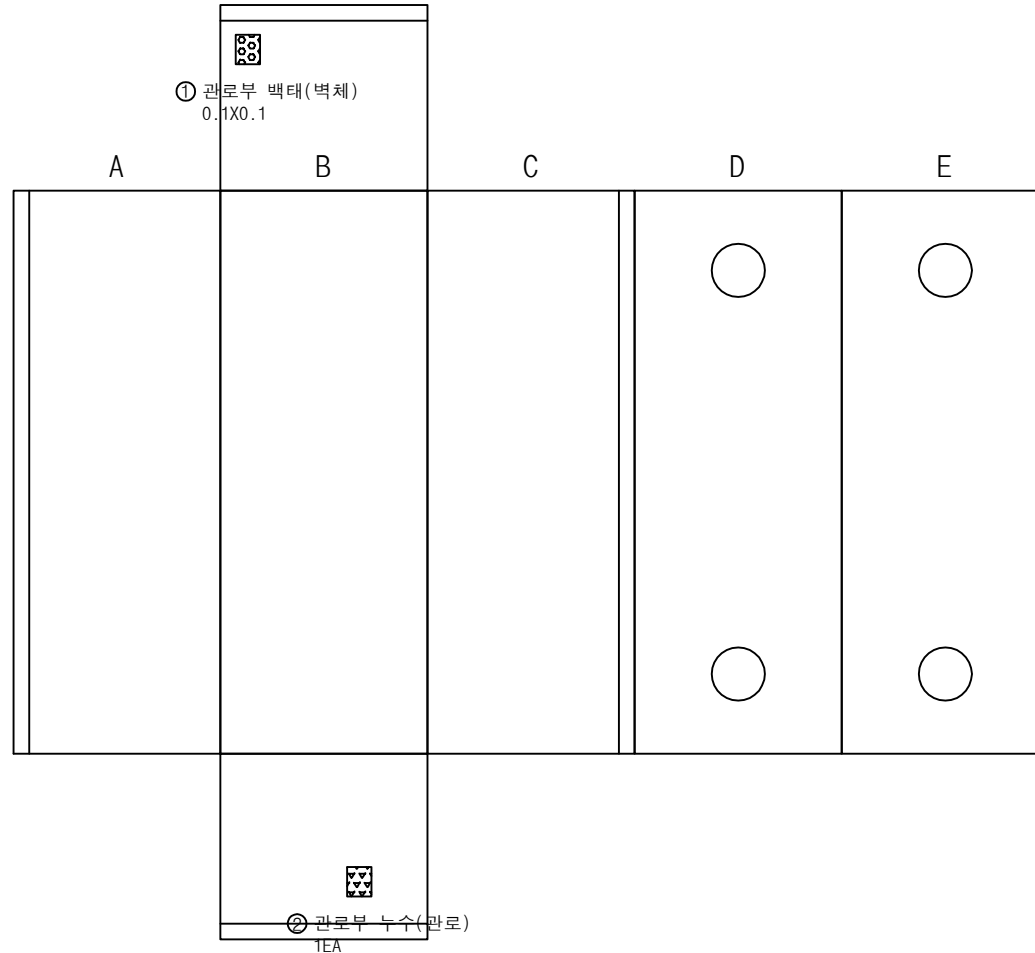
| No. | 손상내용 | 손상규모 | | | | | 손상물량 | | 비고 |
|---|---|---|---|---|---|---|---|---|---|
| 2 | 관로부 누수(관로) | | | | 1.00 | 1.00 | EA | 1.00 | |

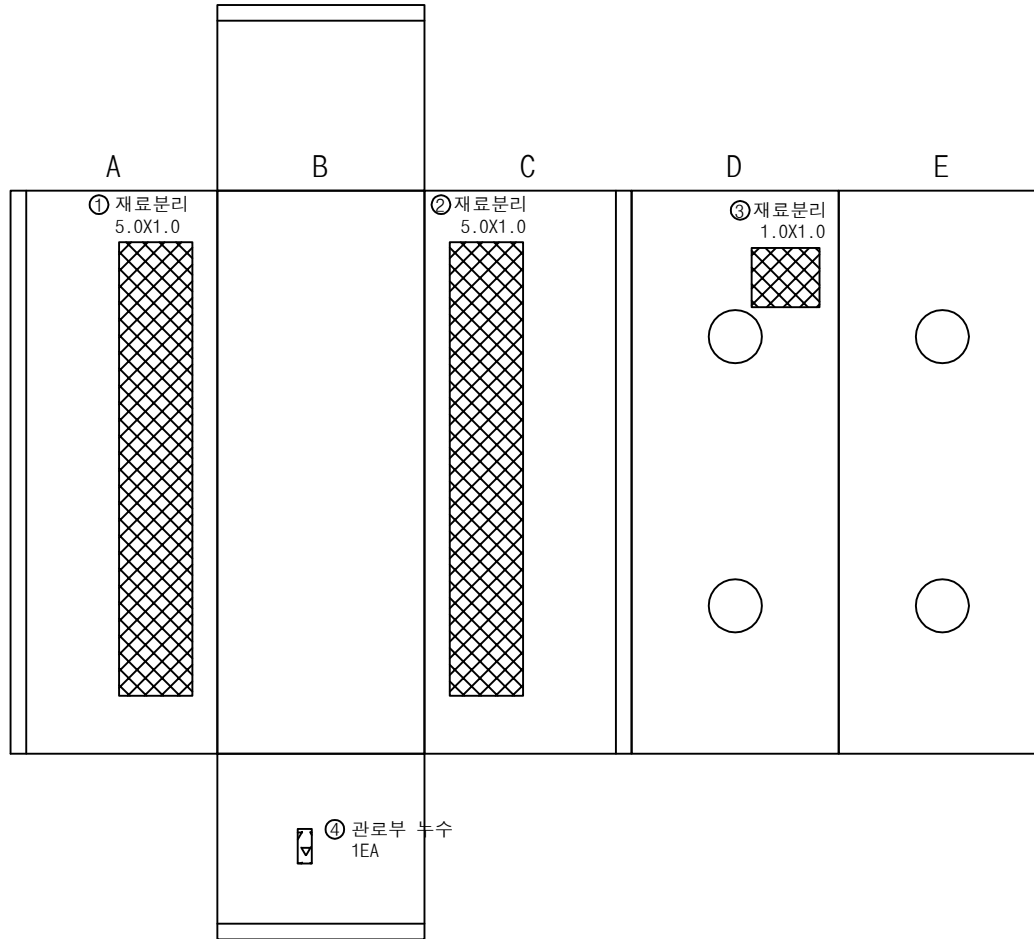
| No. | 손상내용 | 손상규모 | | | | 손상물량 | | 비고 |
|---|---|---|---|---|---|---|---|---|
| 4 | 관로부 누수 | | | | 1.00 | 1.00 | EA | 1.00 |

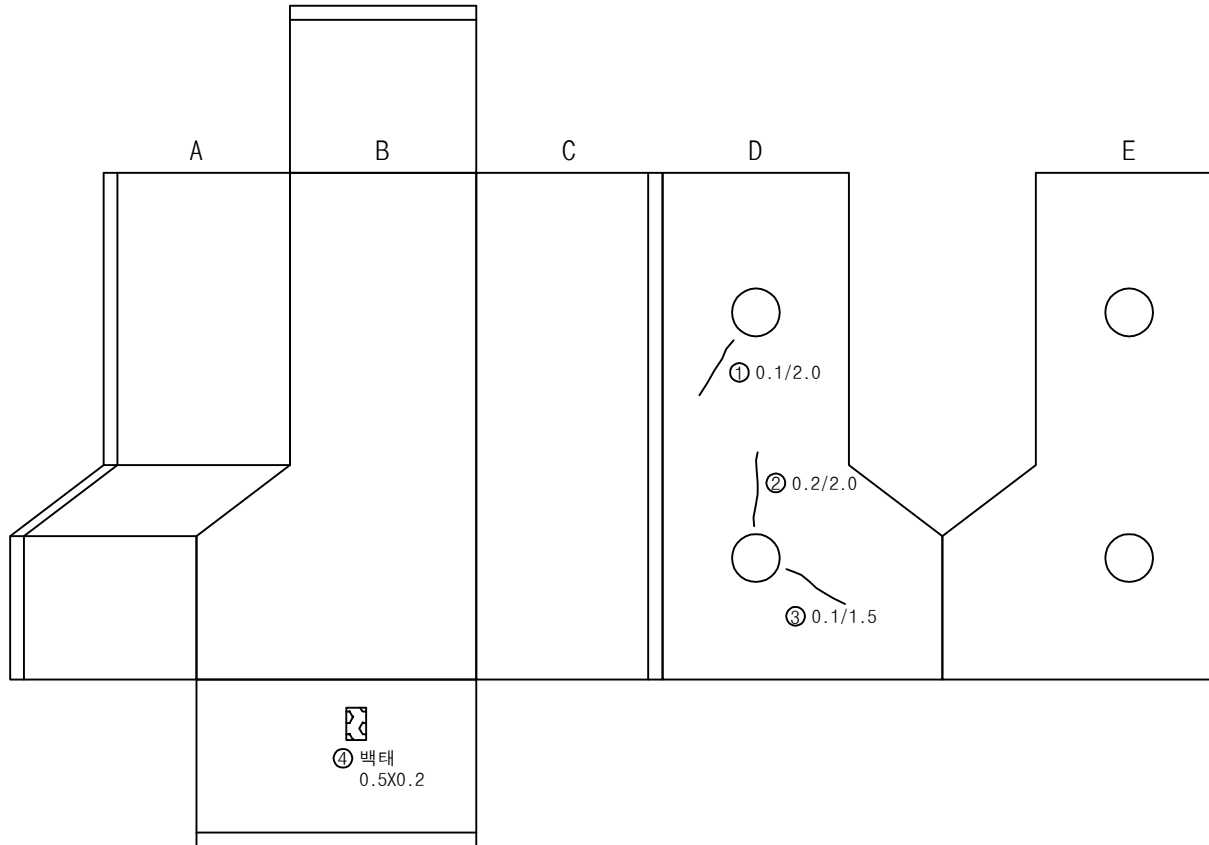
| No. | 손상내용 | 손상규모 | | | | | 손상물량 | | 비고 |
|---|---|---|---|---|---|---|---|---|---|
| 1 | 균열 | 0.1 | 2.0 | | 2.00 | 1.00 | m | 2.00 | |
| 2 | 균열 | 0.2 | 2.0 | | 2.00 | 1.00 | m | 2.00 | |
| 3 | 균열 | 0.1 | 1.5 | | 1.50 | 1.00 | m | 1.50 | |

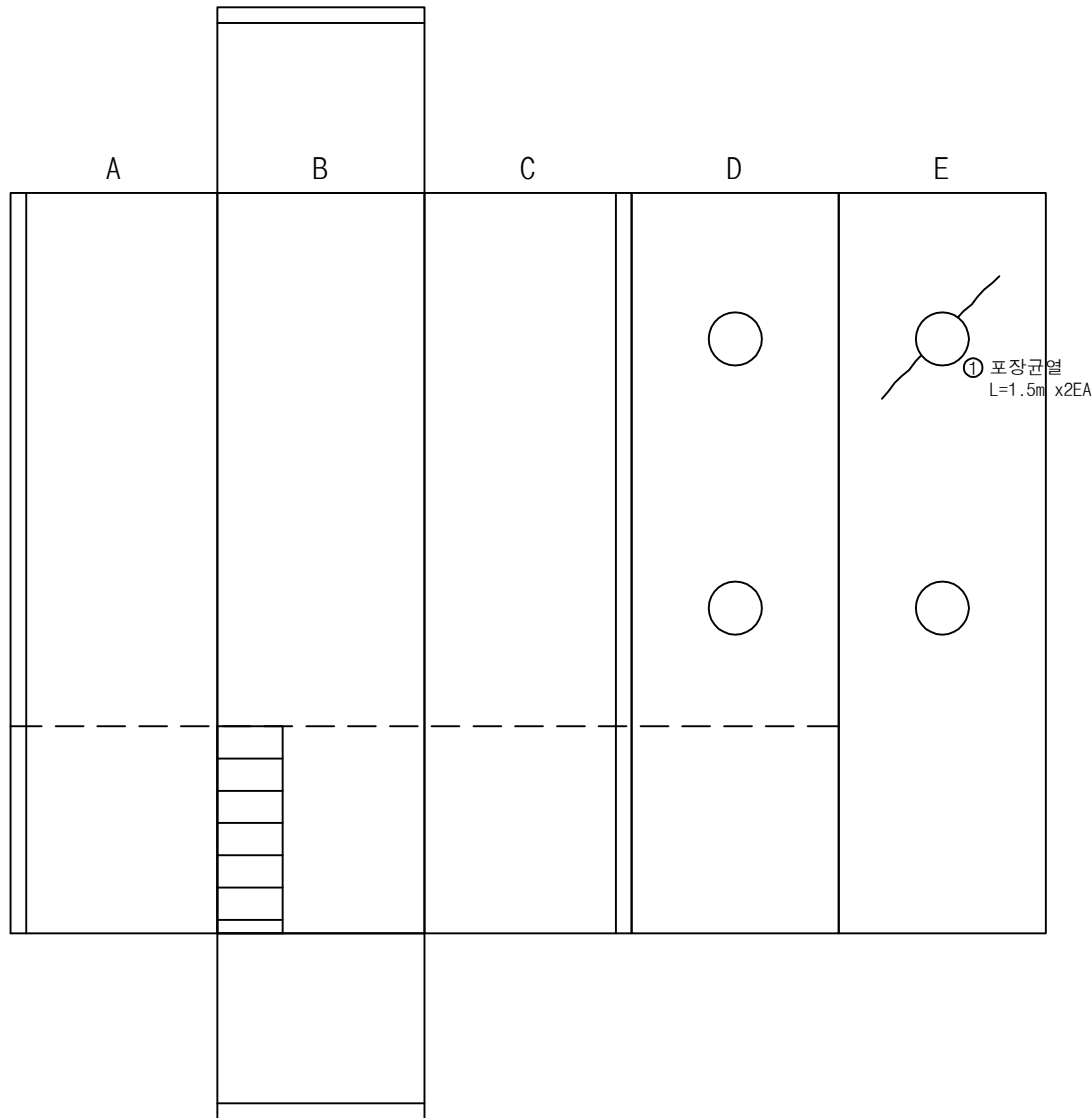
| No. | 손상내용 | 손상규모 | | | | 손상물량 | | 비고 |
|---|---|---|---|---|---|---|---|---|
| 1 | 포장균열 | | 1.5 | | 1.50 | 2.00 | | |

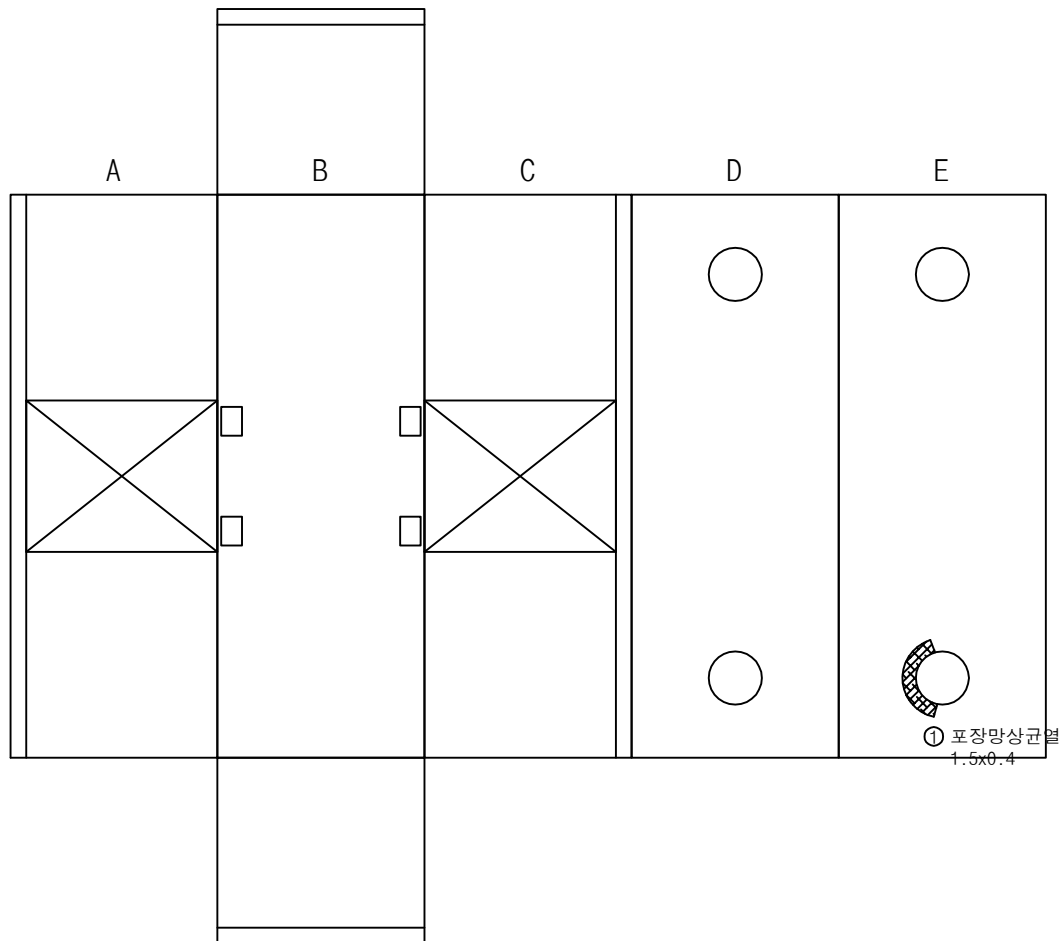
| No. | 손상내용 | 손상규모 | | | | | 손상물량 | | 비고 |
|---|---|---|---|---|---|---|---|---|---|
| 1 | 포장망상균열 | | 1.5 | 0.4 | 0.60 | 1.00 | m <sup>2</sup> | 0.60 | |
