ID : 신광명-광명 #1,2 T/L

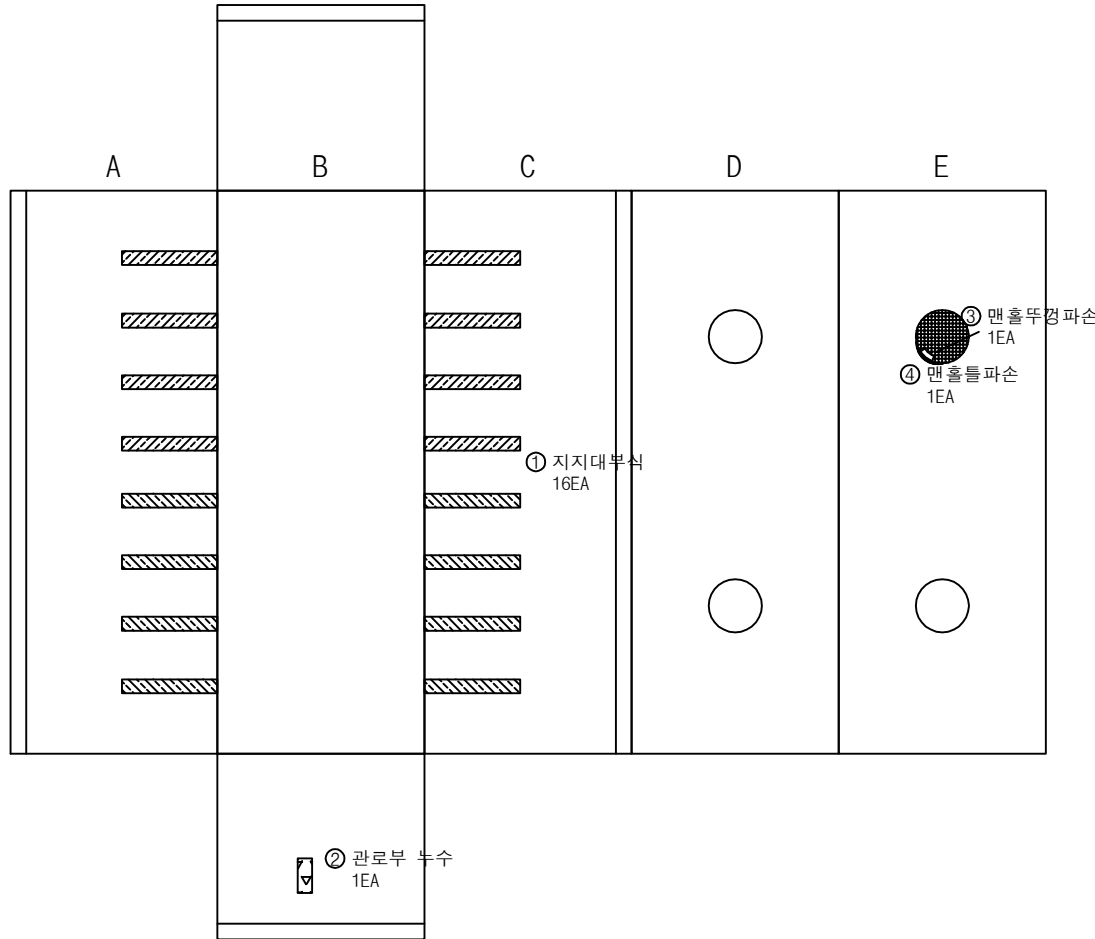
| No. | 손상내용 | 손상규모 | | | | 손상물량 | | 비고 |
|---|---|---|---|---|---|---|---|---|
| 1 | 지지대부식 | | | | 1.00 | 16.00 | EA | 16.00 |
| 2 | 관로부 누수 | | | | 1.00 | 1.00 | EA | 1.00 |

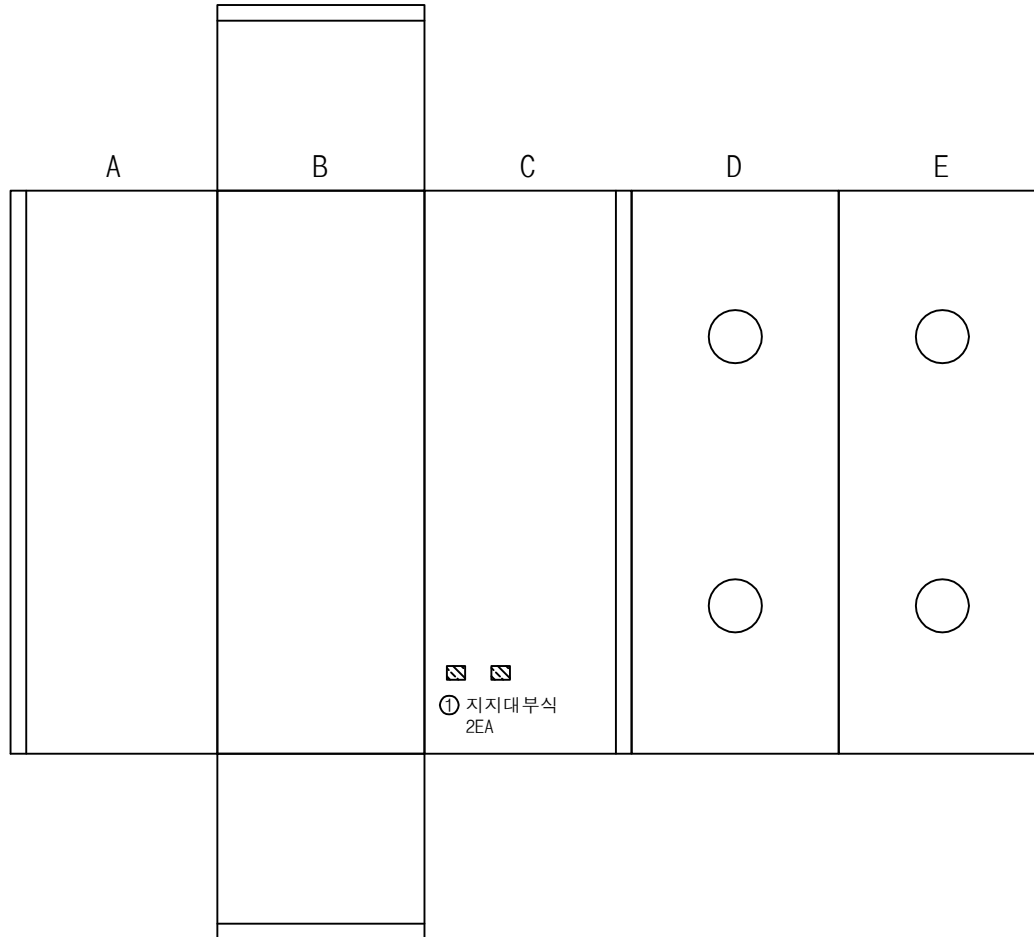
| No. | 손상내용 | 손상규모 | | | | | 손상물량 | | 비고 |
|---|---|---|---|---|---|---|---|---|---|
| 1 | 지지대 부식 | | | | 1.00 | 2.00 | EA | 2.00 | |

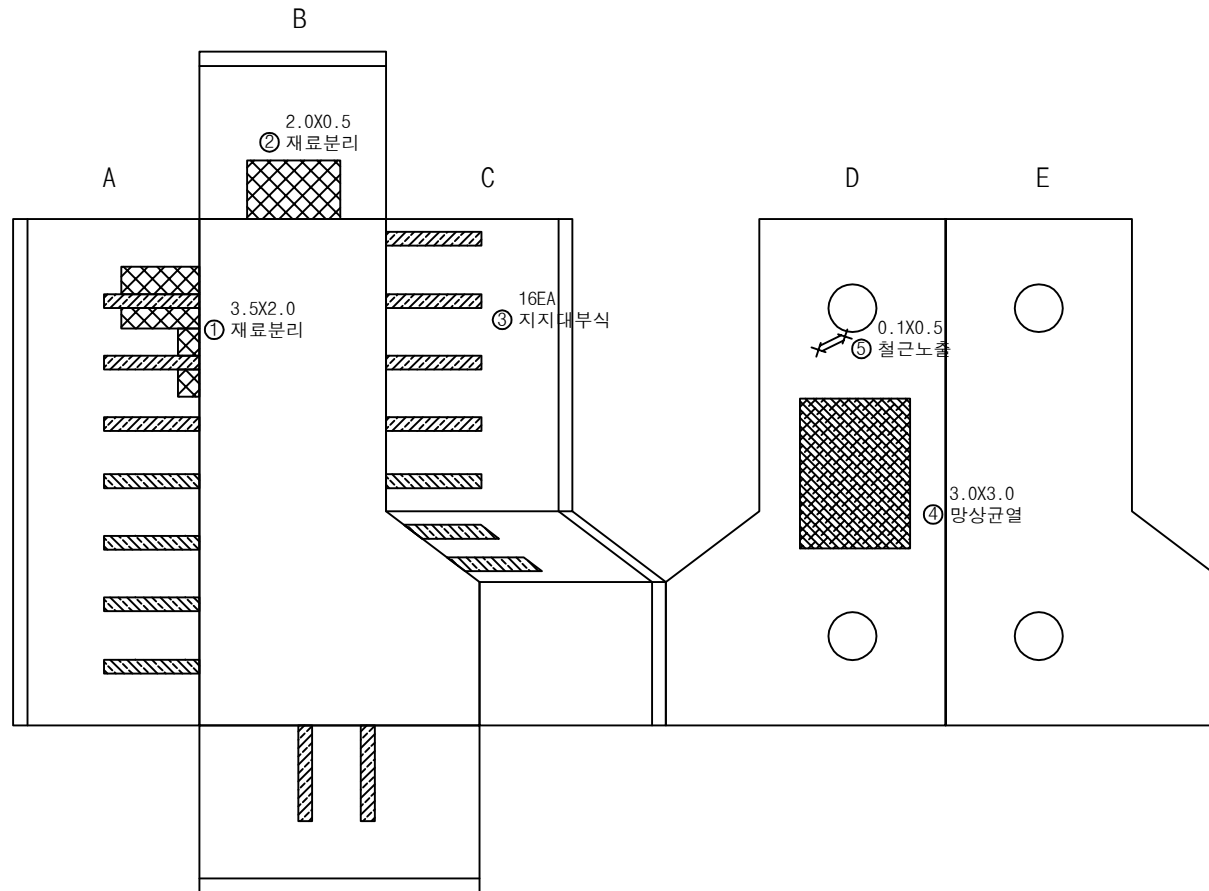
| No. | 손상내용 | 손상규모 | | | | 손상물량 | | 비고 |
|---|---|---|---|---|---|---|---|---|
| 3 | 지지대부식 | | | | 1.00 | EA | 16.00 | |
| 4 | 망상균열 | | 3.0 | 3.0 | 9.00 | m <sup>2</sup> | 9.00 | |

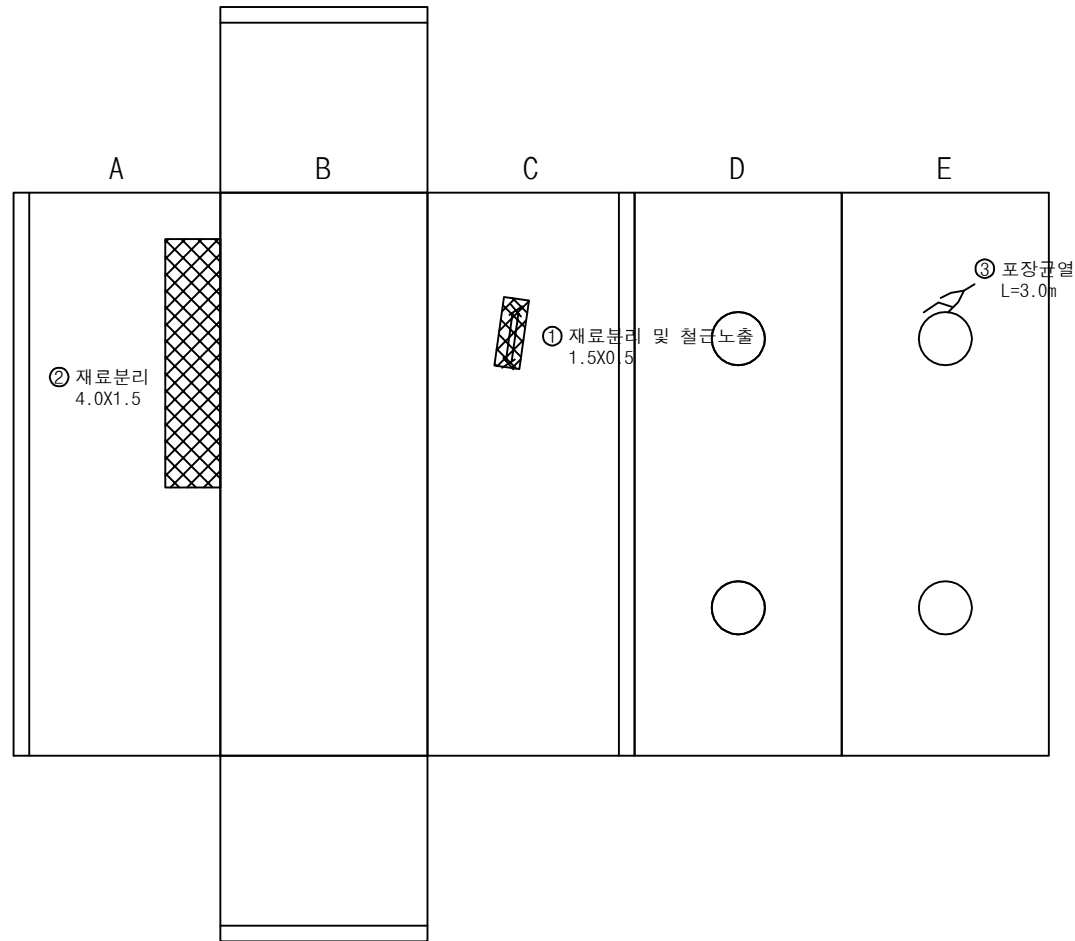
| No. | 손상내용 | 손상규모 | | | | | 손상물량 | | 비고 |
|---|---|---|---|---|---|---|---|---|---|
| 3 | 포장균열 | | 3.0 | | 3.00 | 1.00 | m | 3.00 | |
