2 0 2 1 년 도 송 전 맨 홀  
정 밀 안 전 점 검 용 역 (영 등 포 전 력 지 사 관 내 )  
**요 약 보 고 서**

2022. 05

한국전력공사 남서울본부

(주) 명 성 엔 지 니 어 링

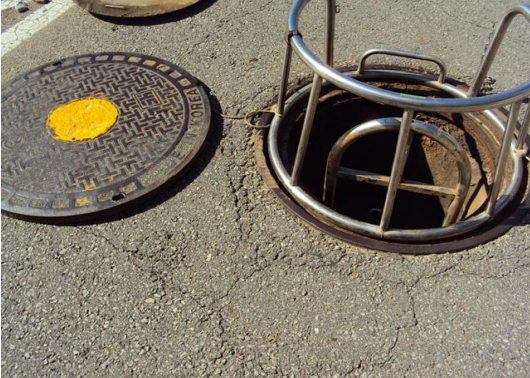
| 현 황 | • 출입구 포장 균열 | • 출입구 포장 파손 | |
| 원 인 | • 다짐부족 및 중차량 반복통행 | • 공용기간 증가, 중차량 반복통행 | |

| 조치방안 | • 유지관찰 | • 아스콘 패칭 | |

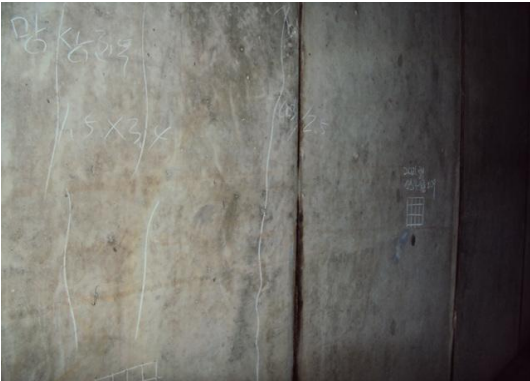
| 현 황 | • 벽체 균열(cw=0.3mm미만) | • 슬래브 망상균열(cw=0.3mm미만) | |
| 원 인 | • 건조수축 | • 건조수축 | |

| 조치방안 | • 표면처리 | • 표면처리 | |

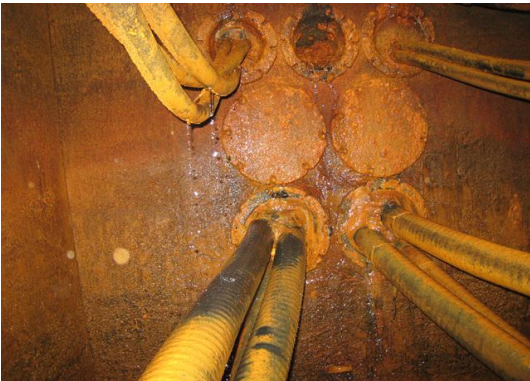
| 현 황 | • 관로구 누수 | • 벽체 누수 | |
| 원 인 | • 장기공용에 의한 열화, 우수유입 | • 장기공용에 의한 수밀성 저하 | |

| 조치방안 | • 주의관찰 | • 배면 누수보수 | |

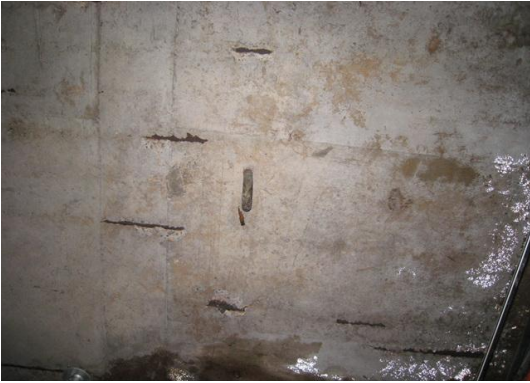
| <b>현 황</b> | • 재료분리 및 철근노출 | • 슬래브 들뜸 및 박락 |
| <b>원 인</b> | • 시공초기 다짐부족 및 피복부족 | • 시공미흡, 보수시 마감미흡 |

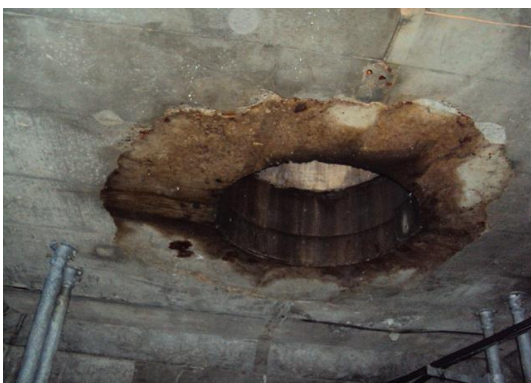
| <b>현 황</b> | • 슬래브 박락 및 철근노출 | • 슬래브 들뜸 및 박락 |
| <b>원 인</b> | • 시공미흡, 마감미흡 | • 시공미흡, 마감미흡 |

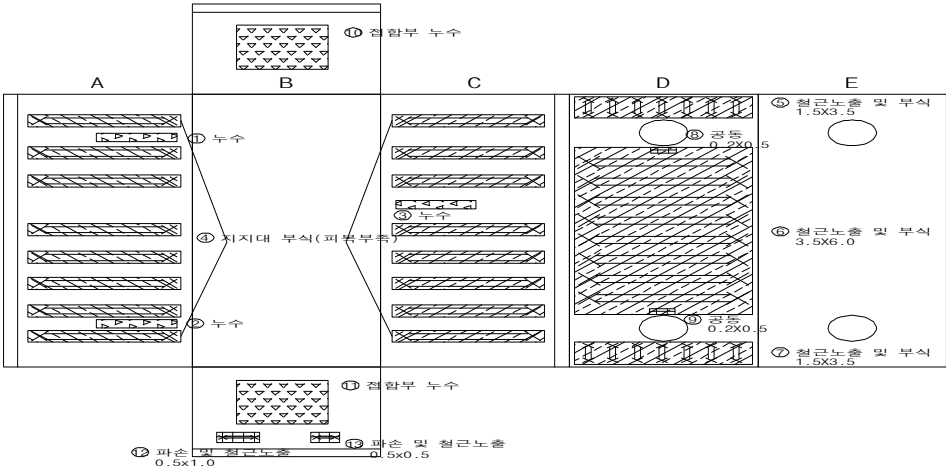
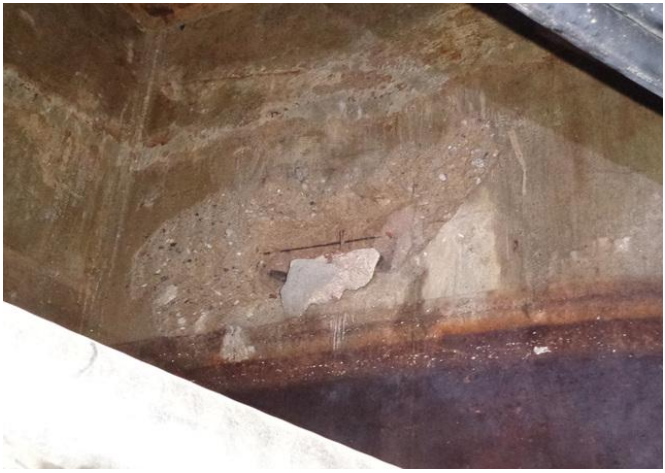
| No. | 맨홀명 | 점검 결과 |
|---|---|---|
| 8 | | 신광명-광명 #1,2 T/L (맨홀 NO.8)은 1992년에 준공된 직선형(A형) 시설물로, 외관조사 결과 공용기간 증가, 외부충격, 피복부족 등에 의한 관로부 누수, 파손 및 철근노출, 부식, 공동이 조사되었다. 발생한 손상부는 단면보수, 방청, 재도장 등의 유지관리가 요구된다. |

| 순위 | 주요손상 | 보수보강 주요 손상 | 비고 |
|---|---|---|---|
| 1 | 철근노출<br>들뜸, 박락 | | <br>신광명-광명 #8 |

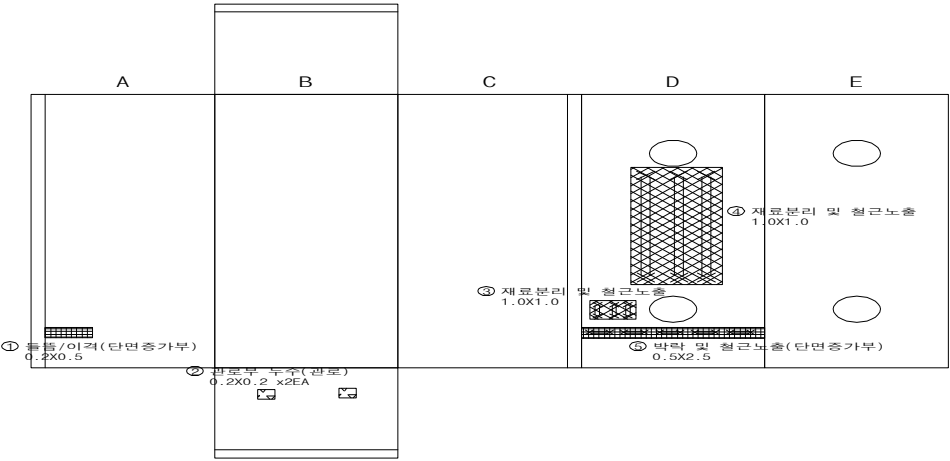
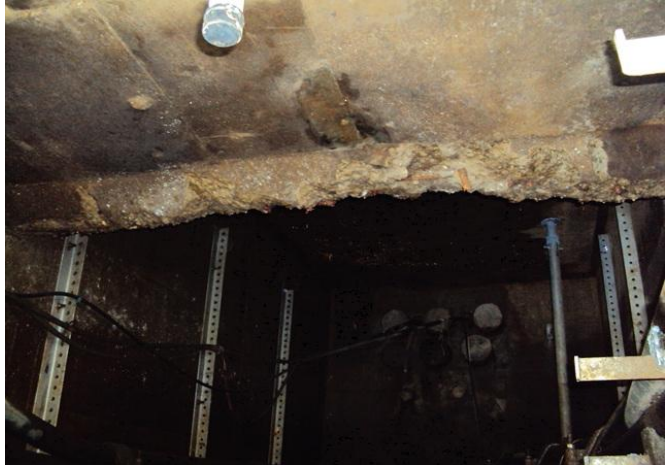
| No. | 맨홀명 | 점검 결과 |
|---|---|---|
| 26 | | 천왕-구로,오류 #1,2 T/L (맨홀 NO.12)은 1978년에 준공된 직선형(A형)인 시설물로 외관조사 결과, 장기공용에 의한 열화, 외부 우수유입 등에 의한 지지대 부식, 관로부 누수가 조사되었으며, 손상부의 경우 손상의 진전 방지 및 구조물의 내구성 증진을 위한 재도장, 주의관찰 등의 유지관리가 요구된다. |

| 순위 | 주요손상 | 보수보강 주요 손상 | 비고 |
|---|---|---|---|
| | | | <br>천왕-구로, 오류 #12 |

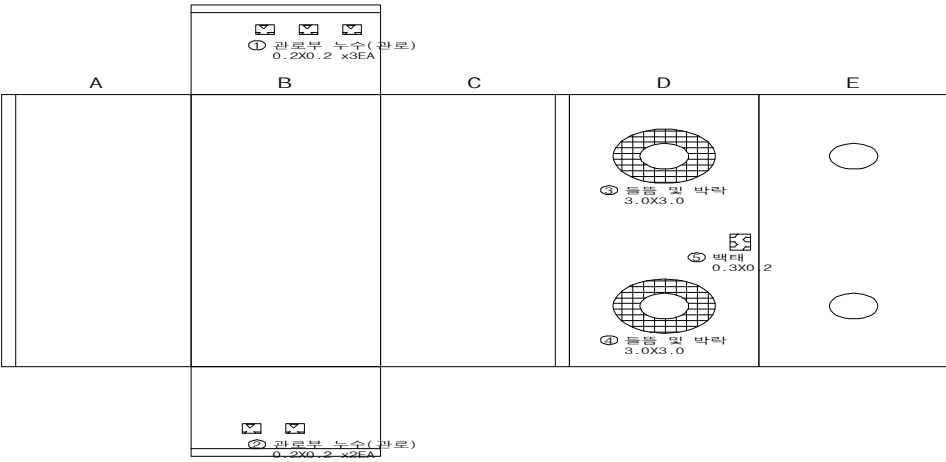
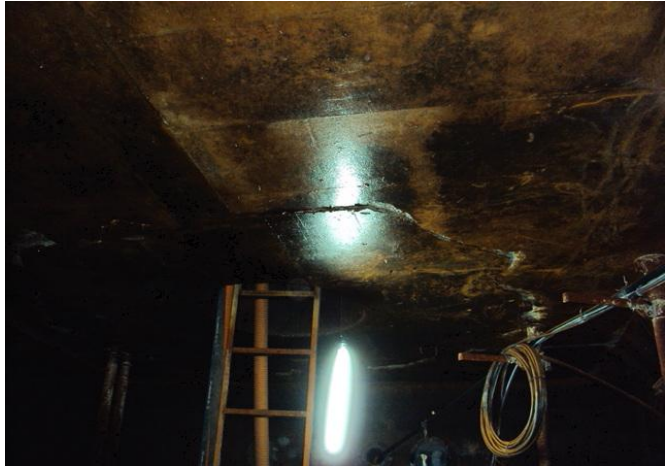
| No. | 맨홀명 | 점검 결과 |
|---|---|---|
| 77 | | 16<br>신정-목동 #1,2 T/L (맨홀 NO.16)은 1995년에 준공된 직각형(A형)인 시설물로 외관조사 결과 시공미흡 및 장기 공용에 의한 열화로 인한 들뜸 및 박락, 장기공용에 의한 열화, 우수유입으로 인한 관로부 누수, 외부 우수유입으로 인한 백태가 조사되었으며, 기 발생한 손상부는 단면보수, 표면처리, 주의관찰 등의 유지관리가 요구된다. |

| 순위 | 주요손상 | 보수보강 주요 손상 | 비고 |
|---|---|---|---|
| | | | <br>신정-목동 #16 |

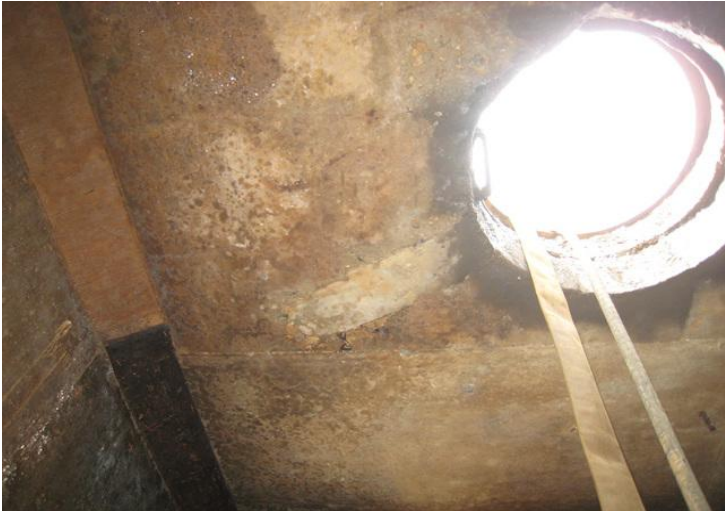
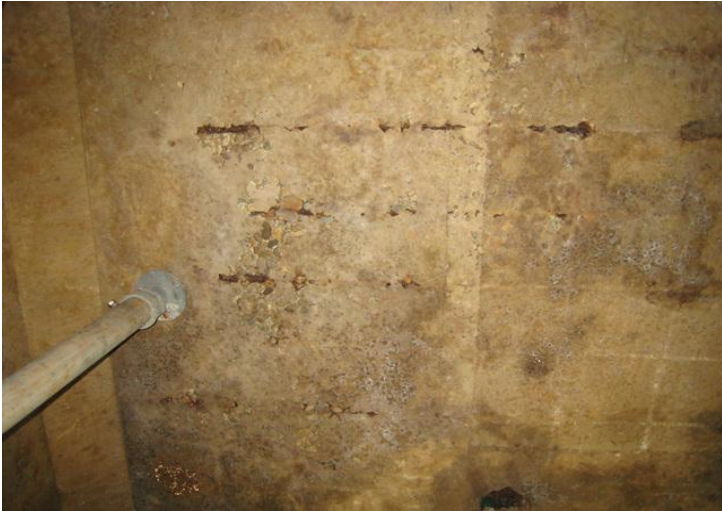
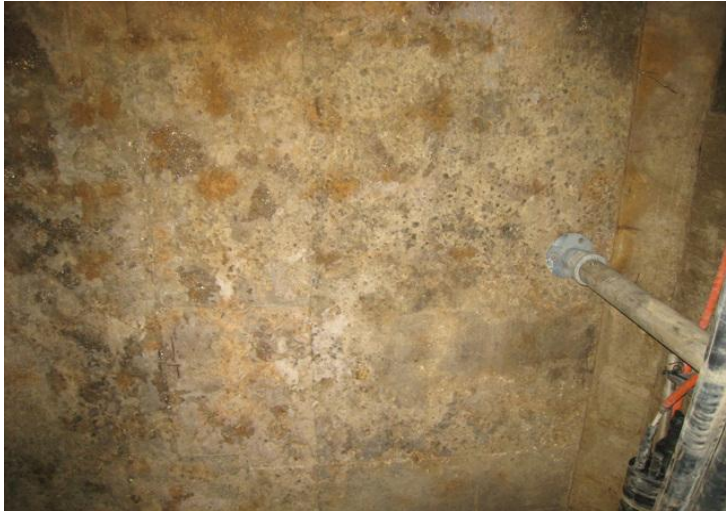
| 순위 | 주요손상 | 보수보강 주요 손상 | | | 비고 |
|---|---|---|---|---|---|
| 2 | 들뜸, 박리<br>철근노출 | | | | |
| | | 들뜸/박리 | 박락/철근노출 | 재료분리 | |

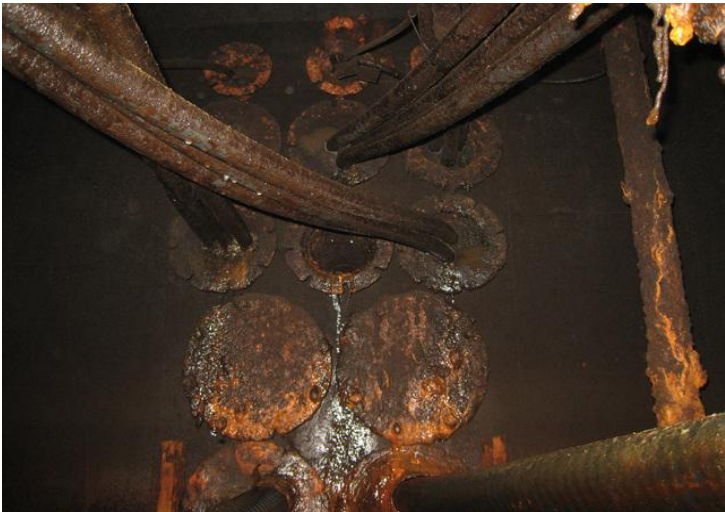
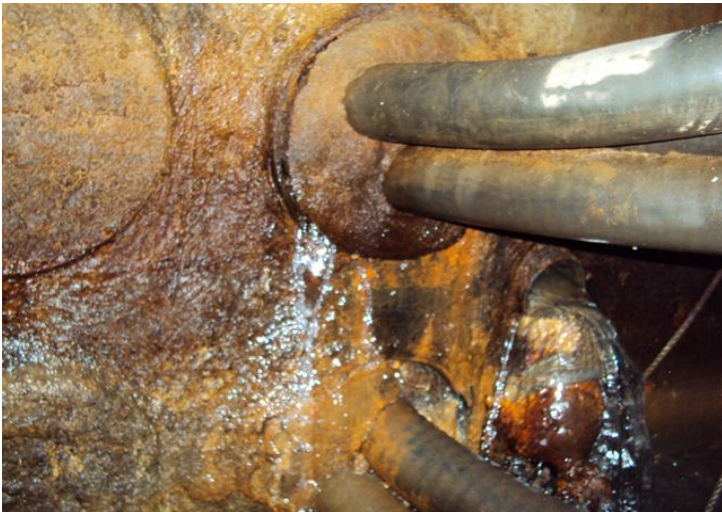
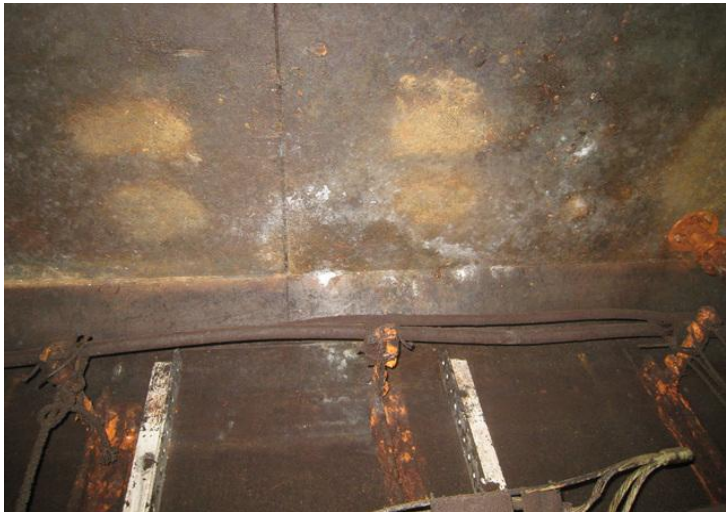
| 순위 | 주요손상 | 보수보강 주요 손상 | | | 비고 |
|---|---|---|---|---|---|
| 3 | 누수, 백태 | | | | |
| | | 누수 | 누수 | 백태 | |
