한국전력공사  
남서울본부

2 0 2 1 년 도 송 전 맨 홀  
정 밀 안 전 점 검 용 역  
중 간 보 고 서

(주) 명성엔지니어링

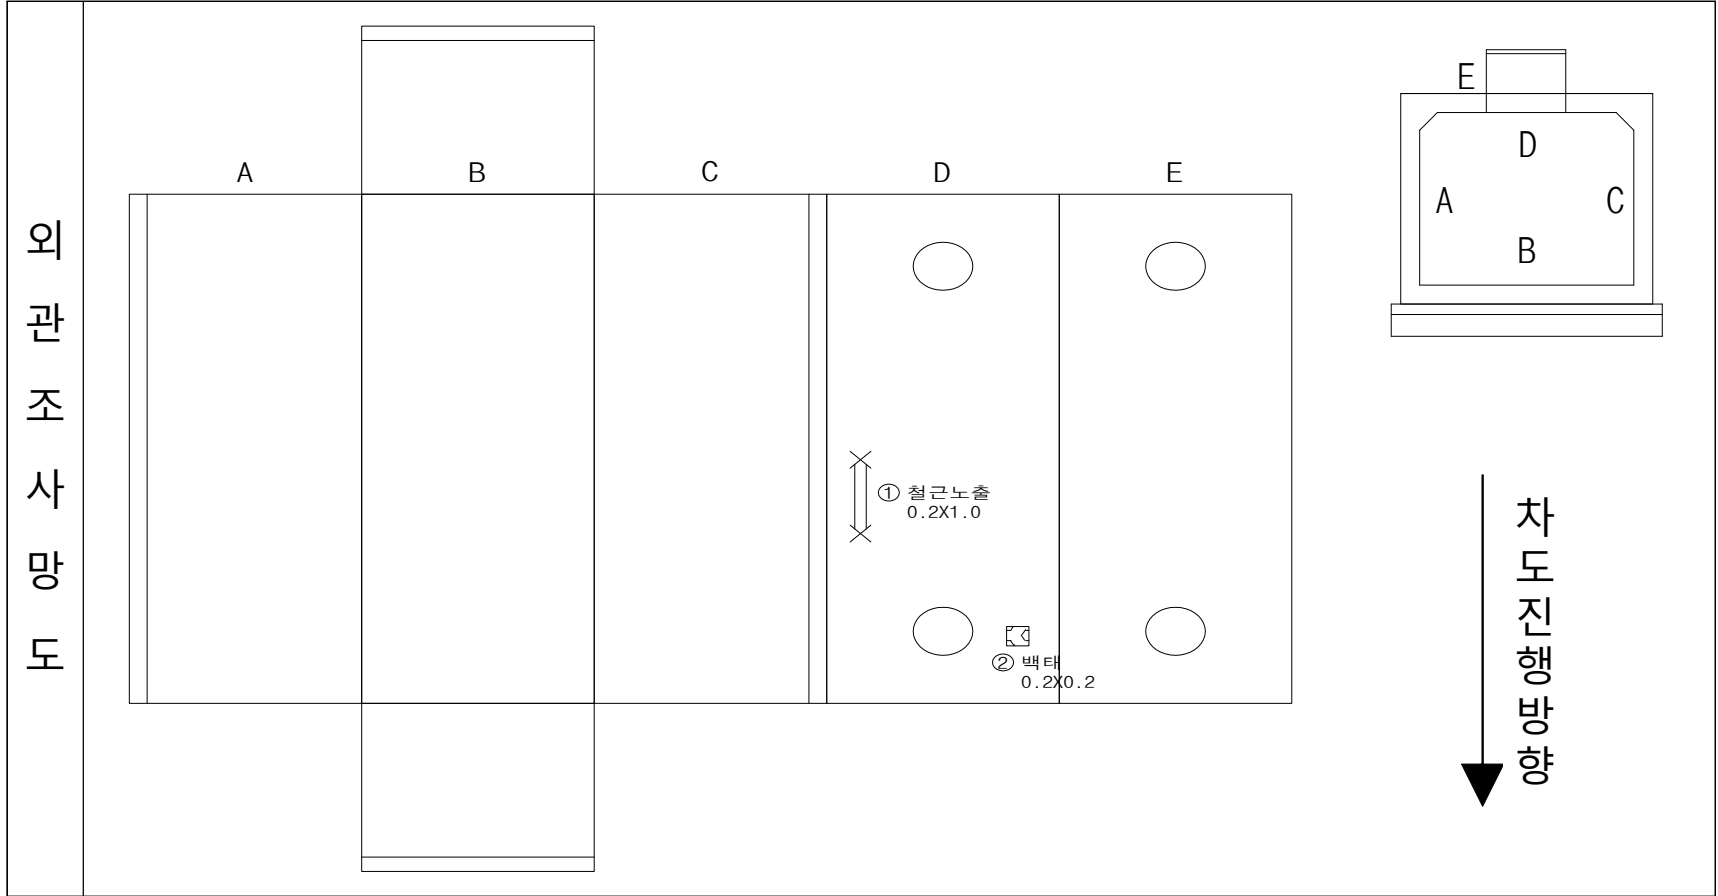
신광명-광명 #1,2 T/L (맨홀 NO.3)은 경기 광명시 하안동 720에 위치하고 1992년에 준공되어 27년 경과된 직선형(A형)인 시설물로 외관조사 결과 피복 부족에 의한 철근노출, 우수유입에 의한 백태 백태가 발생하였고, 발생한 손상부는 단면보수+방청, 표면처리 등의 조치가 요구된다.

| 현황 | • 상부슬래브 철근노출 |
| 원인 | • 피복부족 |

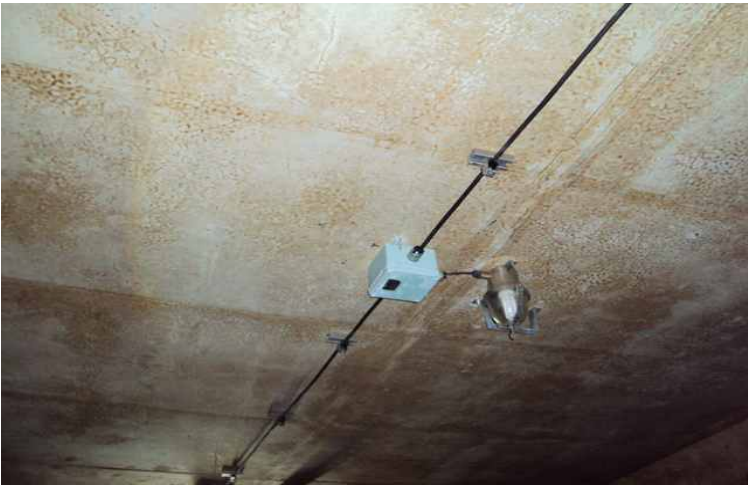
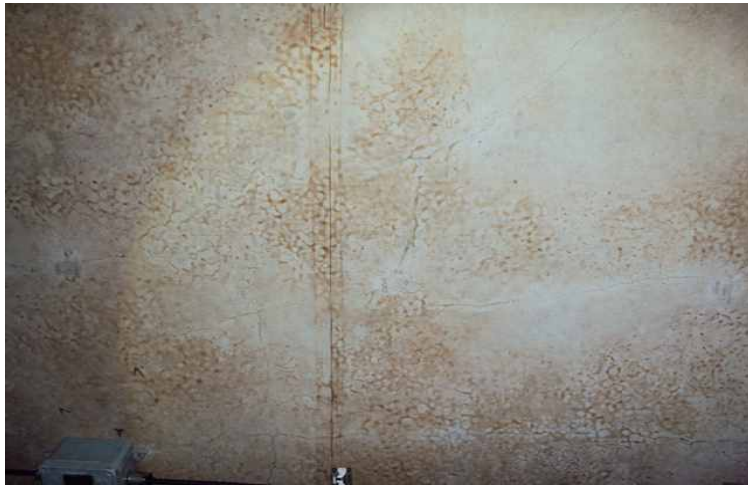
| | <table><tr><td>현 황</td><td>• 슬래브 망상균열</td></tr><tr><td>원 인</td><td>• 초기 건조수축</td></tr><tr><td>조치방안</td><td>• 표면처리</td></tr></table> | | | | | 현 황 | • 슬래브 망상균열 | 원 인 | • 초기 건조수축 | 조치방안 |
| 현 황 | • 슬래브 망상균열 | | | | | | | | | |

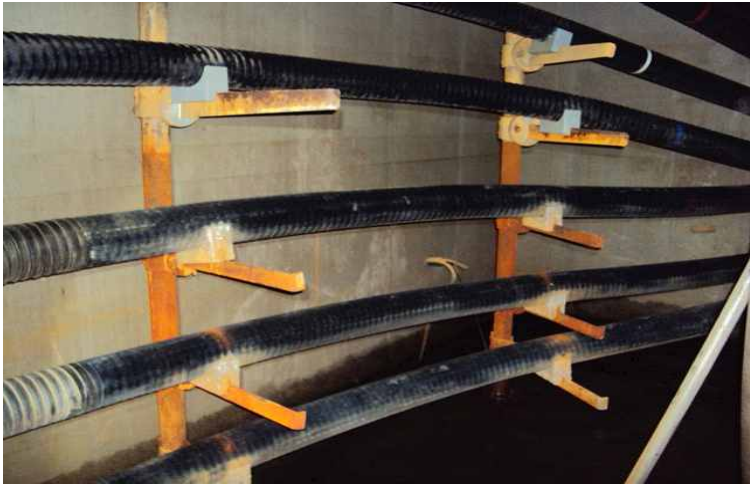
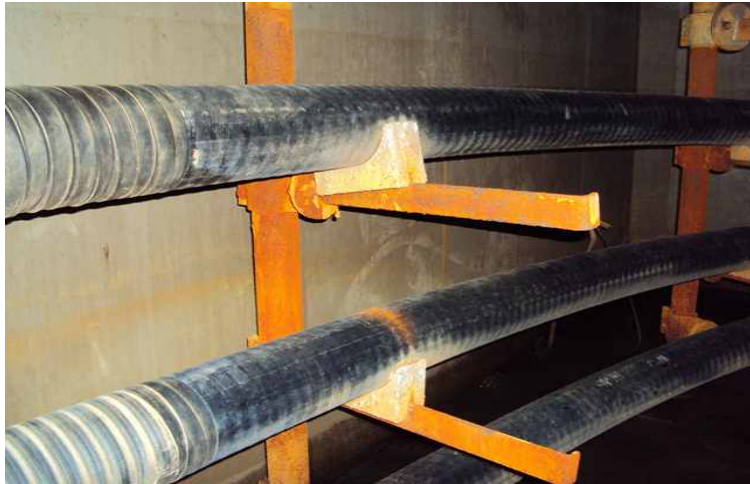
| | <table><tr><td>현<br/>황</td><td>• 지지대 부식</td></tr><tr><td>원<br/>인</td><td>• 공용기간 증가 및 습기 흡착</td></tr><tr><td>조치방안</td><td>• 재도장</td></tr></table> | | | | | 현<br>황 | • 지지대 부식 | 원<br>인 | • 공용기간 증가 및 습기 흡착 | 조치방안 |
| 현<br>황 | • 지지대 부식 | | | | | | | | | |
| 원<br>인 | • 공용기간 증가 및 습기 흡착 | | | | | | | | | |

| 조치방안 | • 재도장 | | | | | | | | | |

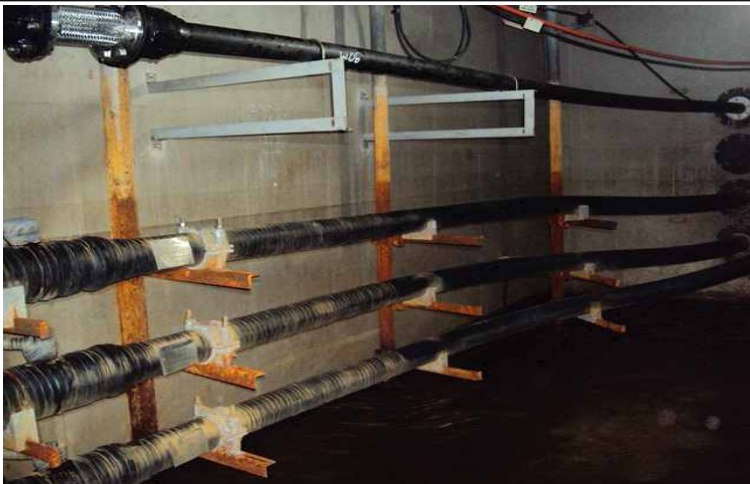
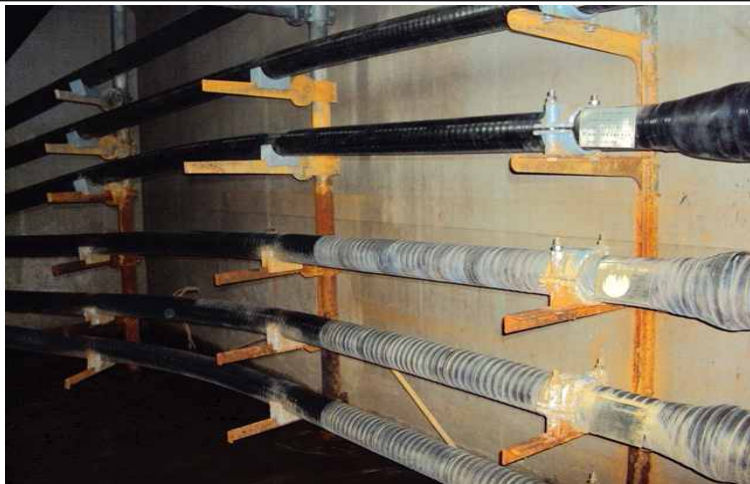
| <table><tr><td>현<br/>황</td><td>• 지지대 부식</td></tr><tr><td>원<br/>인</td><td>• 공용기간 증가 및 습기 흡착</td></tr><tr><td>조치방안</td><td>• 재도장</td></tr></table> | | | | | 현<br>황 | • 지지대 부식 | 원<br>인 | • 공용기간 증가 및 습기 흡착 | 조치방안 | • 재도장 |
| 현<br>황 | • 지지대 부식 | | | | | | | | | |

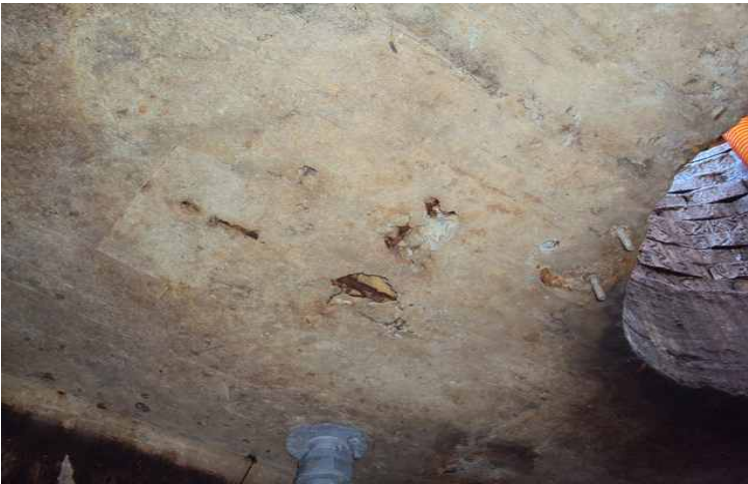
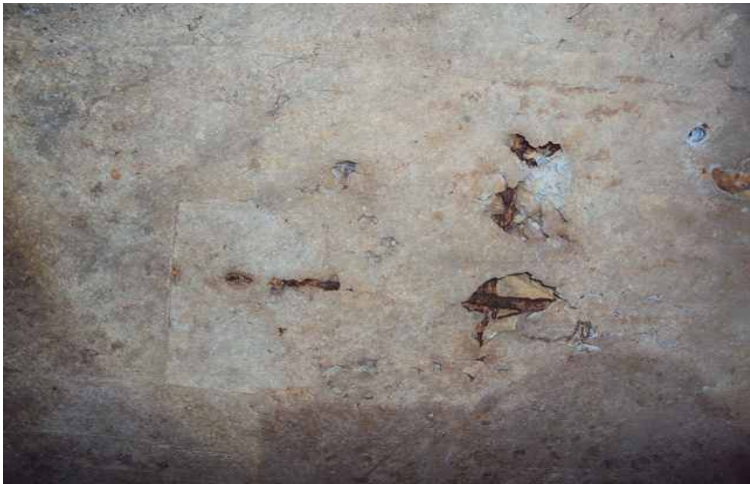
| 현<br>황 | • 재료분리/철근노출 | |
| 원<br>인 | • 시공 미흡, 피복 부족 | |

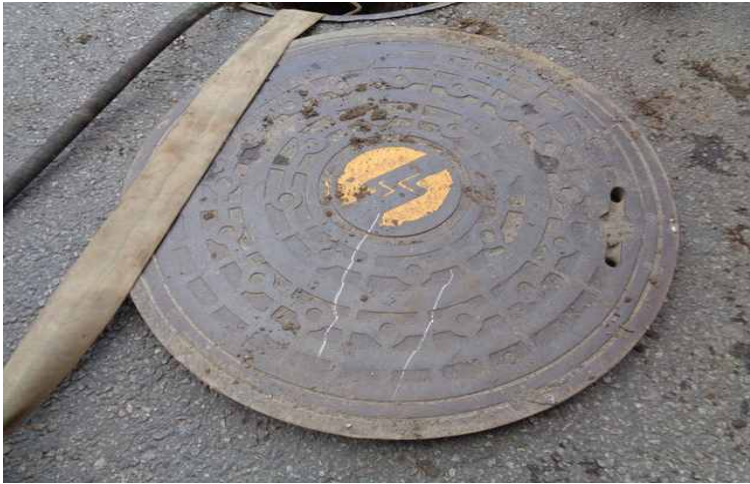
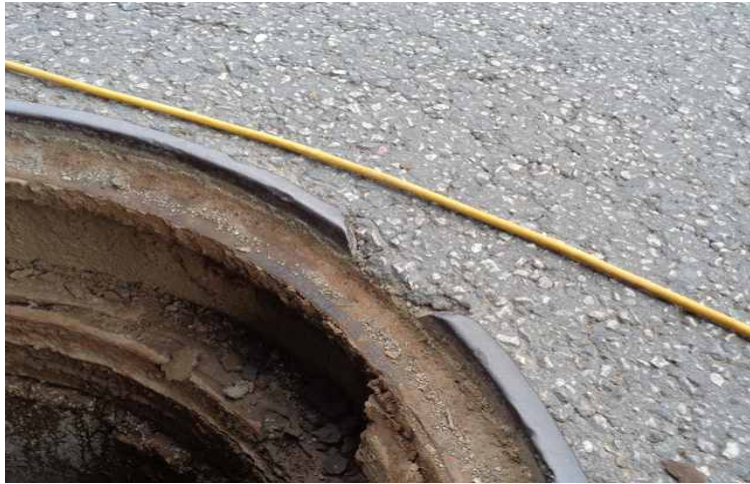
| | 현 황 | | • 맨홀 뚜껑 균열 | | | 현 황 | | • 맨홀 틀 파손 | | |
| | 원 인 | | • 장기공용에 의한 열화 | | | 원 인 | | • 장기공용에 의한 열화 | | |

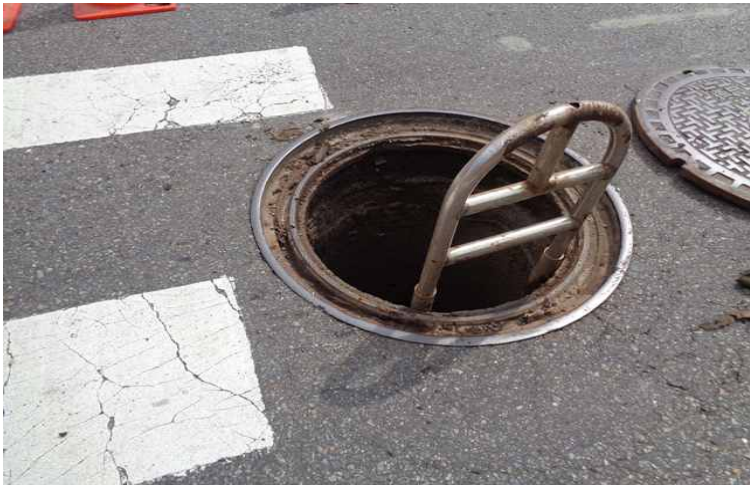
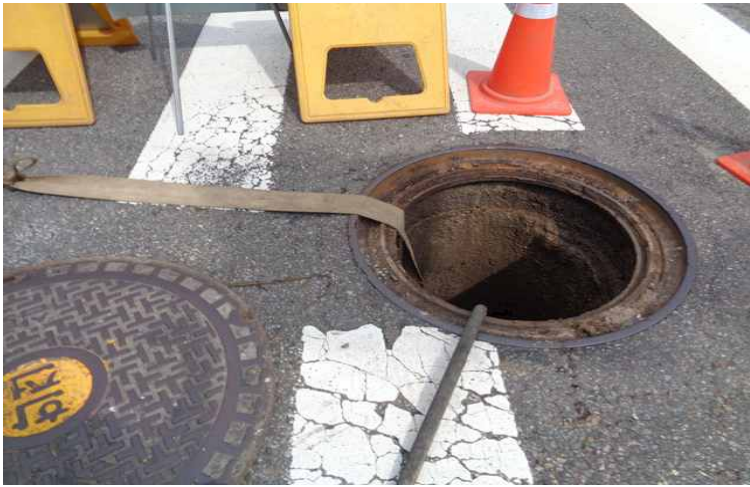
| 현황 | • 포장균열 |
| 원인 | • 장기공용에 의한 열화 |

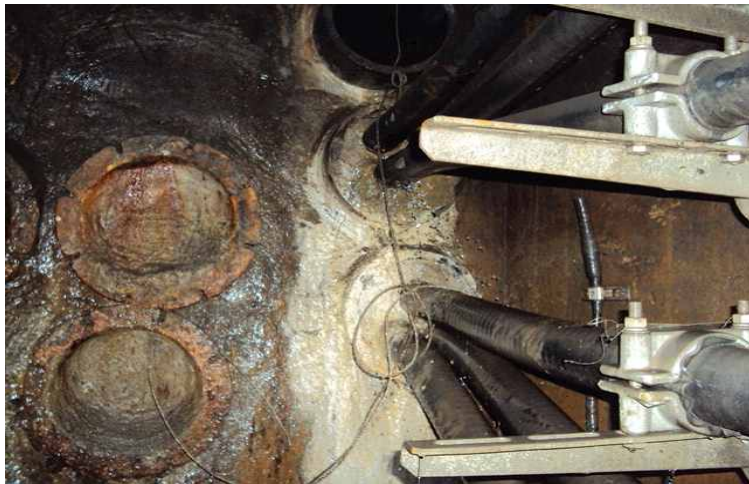
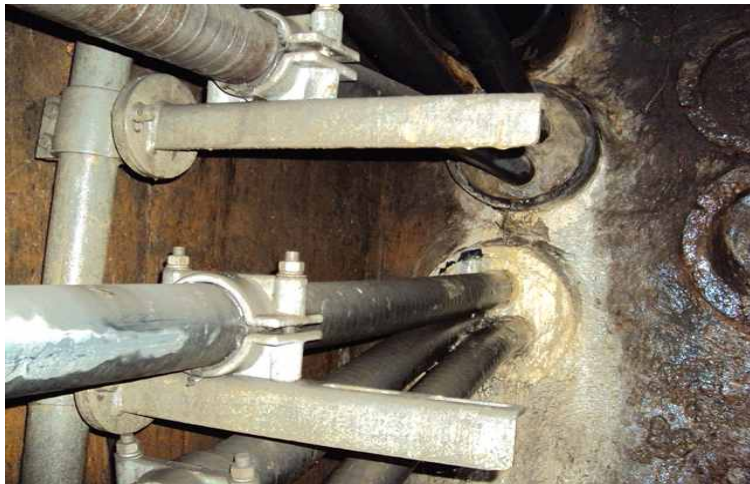
| | 현<br>황 | • 관로부 누수 | | | | |
| 원<br>인 | • 장기공용에 의한 열화 | | | | | |

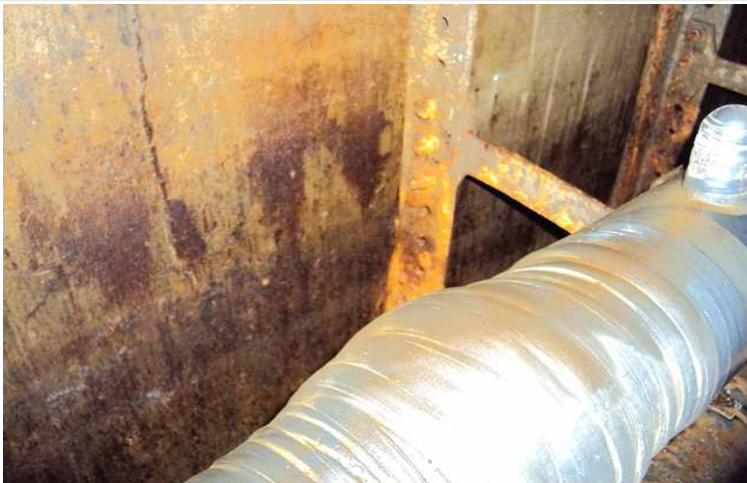
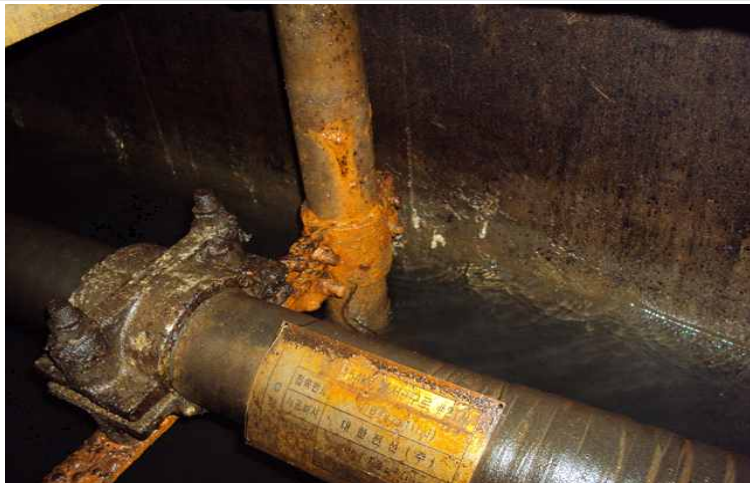
| 현<br>황 | • 지지대 부식 | | | | |
| 원<br>인 | • 장기공용에 의한 열화, 습기 흡착 | | | | |

| 조치방안 | • 재도장 | | | | |

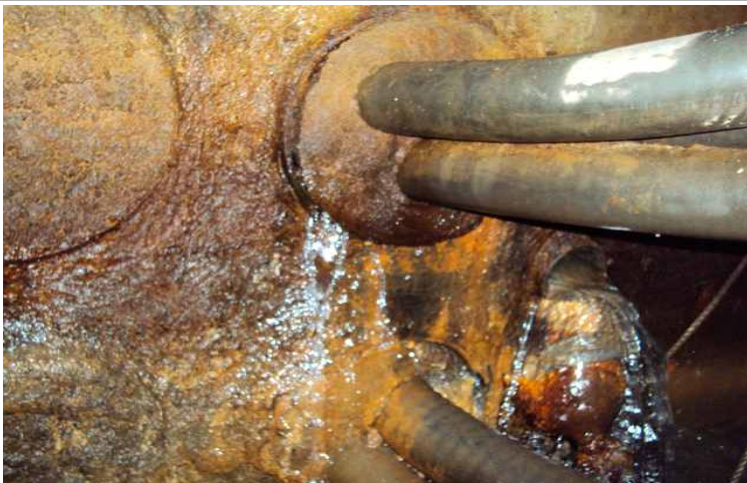
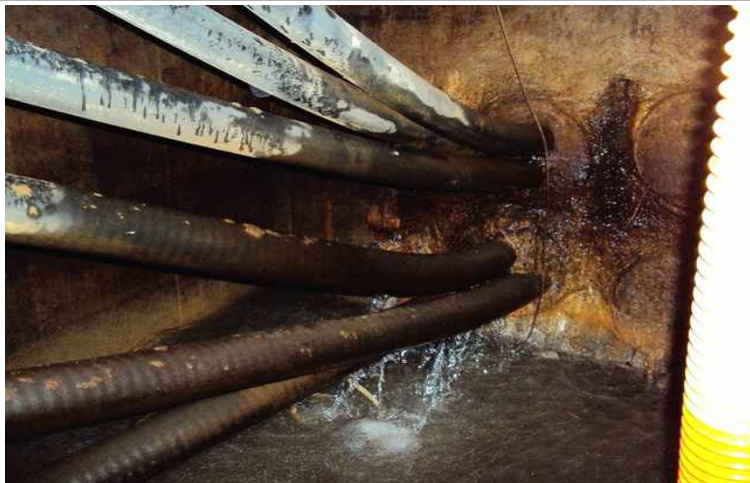
| 현<br>황 | • 관로부 누수 | | | | |
| 원<br>인 | • 장기공용에 의한 열화, 우수유입 | | | | |

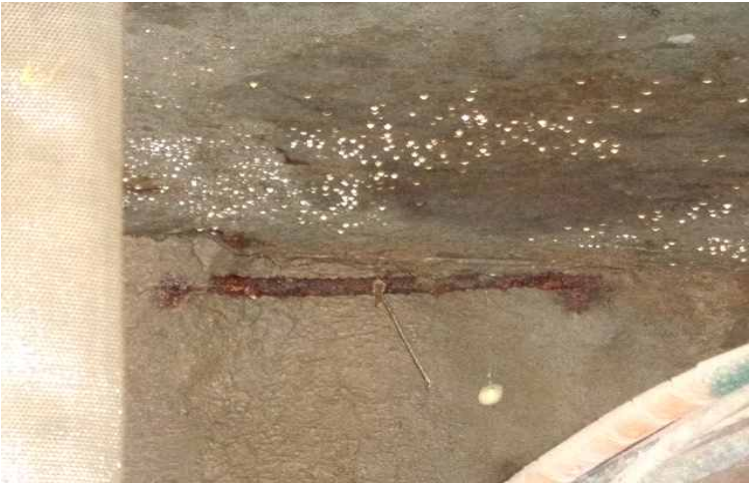
| | 현 황 | • 박락 및 철근노출 | 현 황 | • 누수흔적 |
| | 원 인 | • 시공중 외부충격, 피복부족 | 원 인 | • 외부 우수유입 |

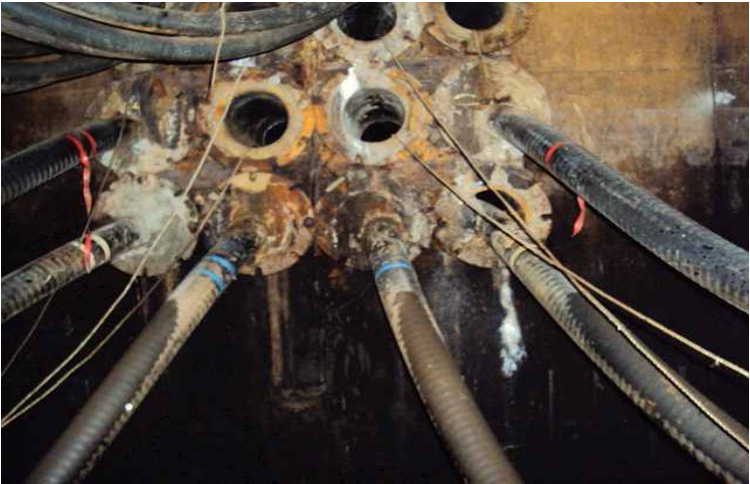
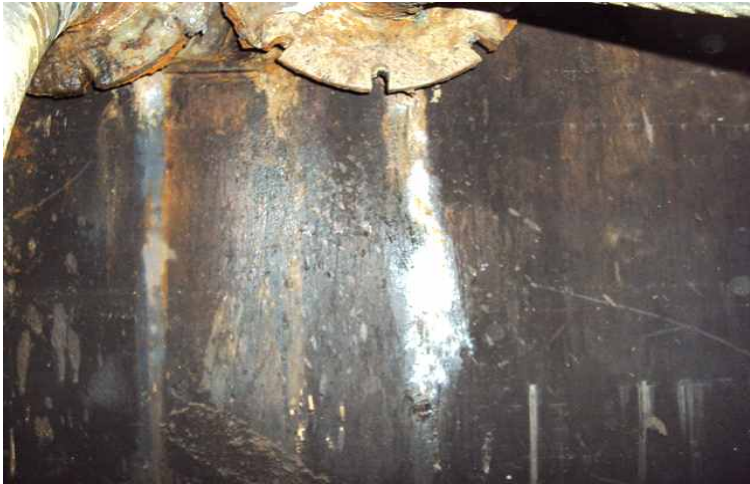
| | <div><div>현 황</div><div>원 인</div><div>조치방안</div></div> <div><div>• 균열부 백태</div><div>• 균열부 우수유입</div><div>• 표면처리</div></div> | |

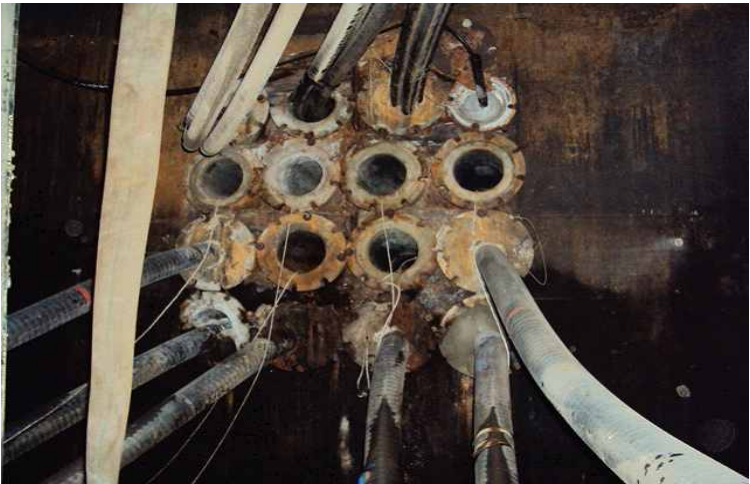
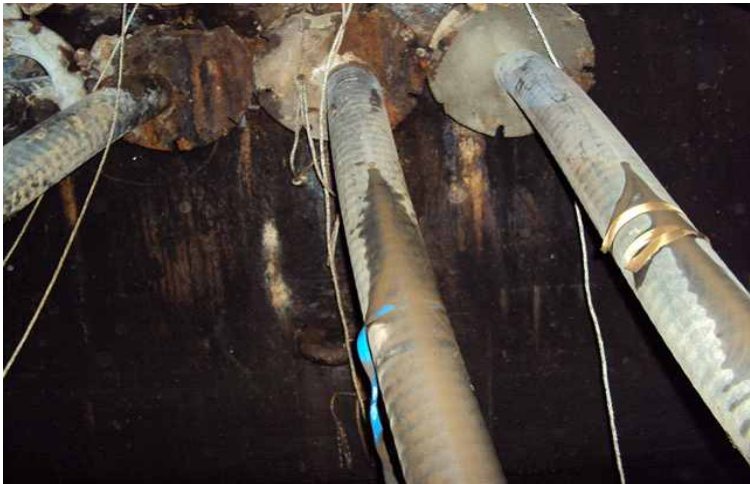
| | <div><div>현 황</div><div>원 인</div><div>조치방안</div></div> <div><div>• 관로부 백태</div><div>• 장기공용에 의한 열화, 우수유입</div><div>• 표면처리</div></div> | |

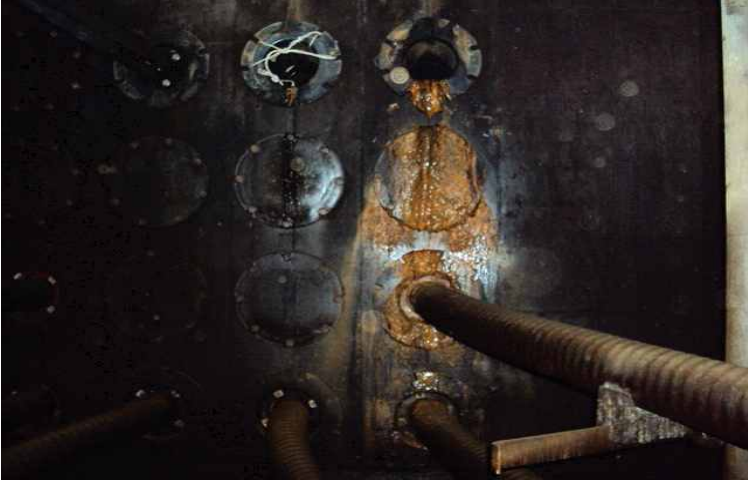
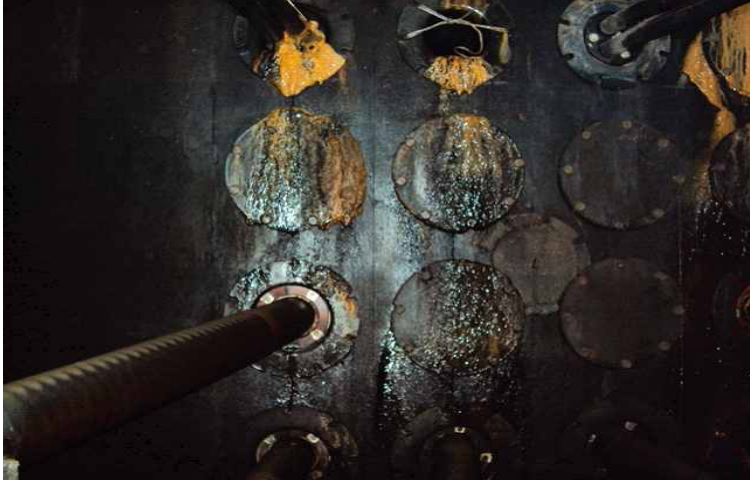
| | <div><div>현 황</div><div>원 인</div><div>조치방안</div></div> <div><div>• 관로부 누수흔적</div><div>• 장기공용에 의한 열화, 외부 우수유입</div><div>• 주의관찰</div></div> | |

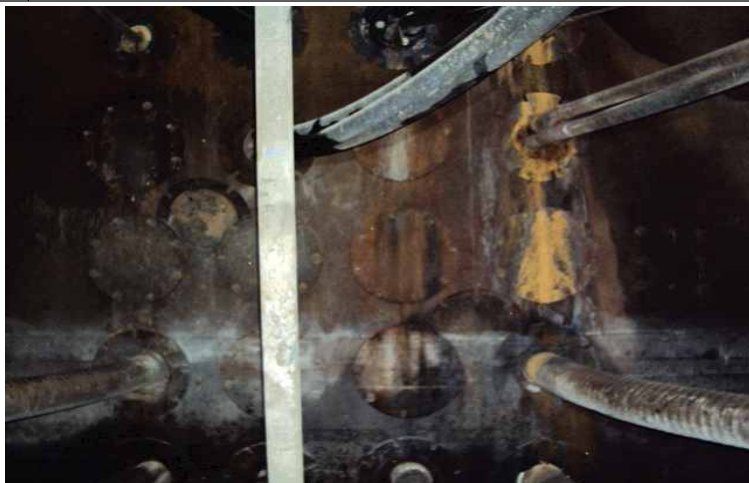
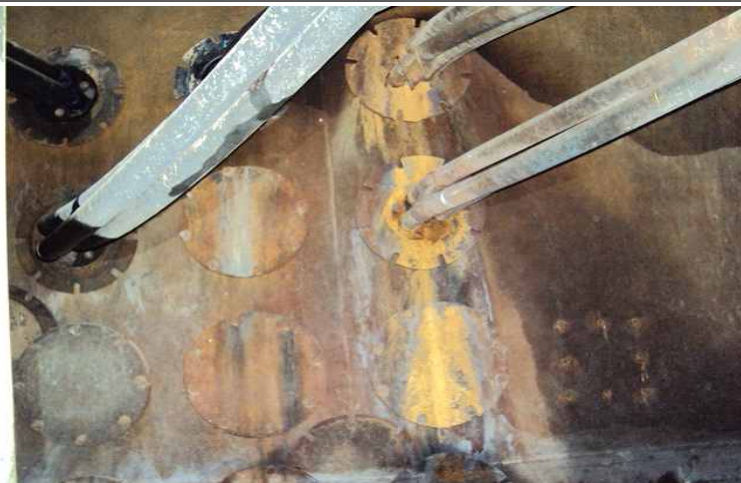
| | <div><div><div>현 황</div><div>원 인</div><div>조치방안</div></div><div><div>• 관로부 누수</div><div>• 장기공용에 의한 열화, 외부 우수유입</div><div>• 주의관찰</div></div></div> | | | | |

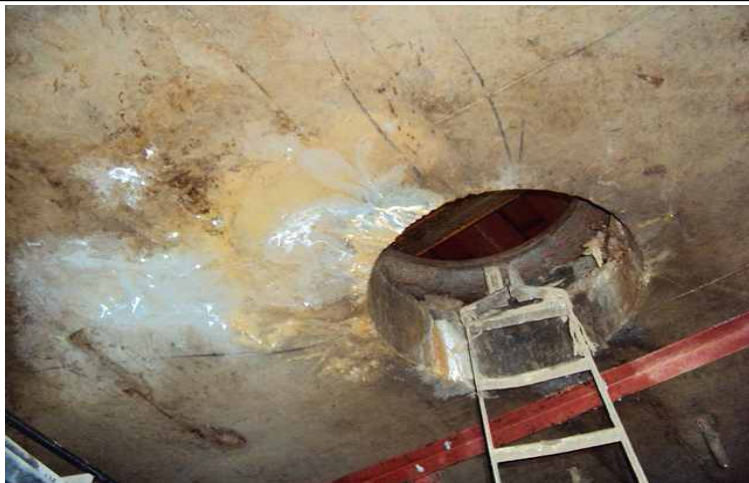
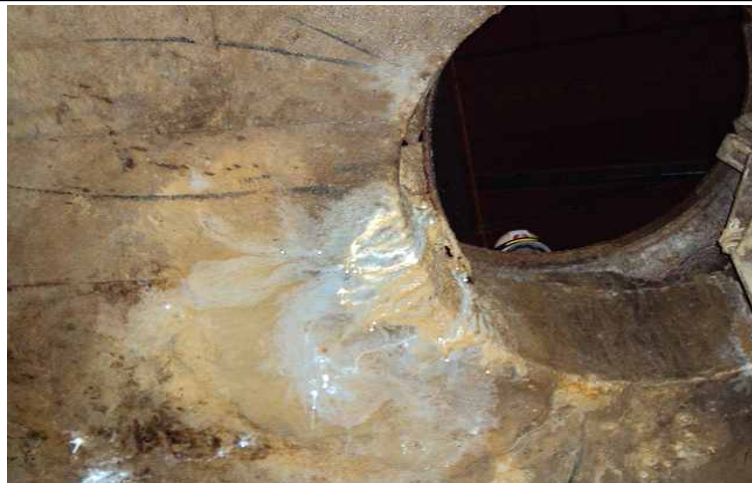
| <div><div><div>현 황</div><div>원 인</div><div>조치방안</div></div><div><div>• 백태</div><div>• 습기흡착, 외부 우수유입</div><div>• 표면처리</div></div></div> | | | | | |

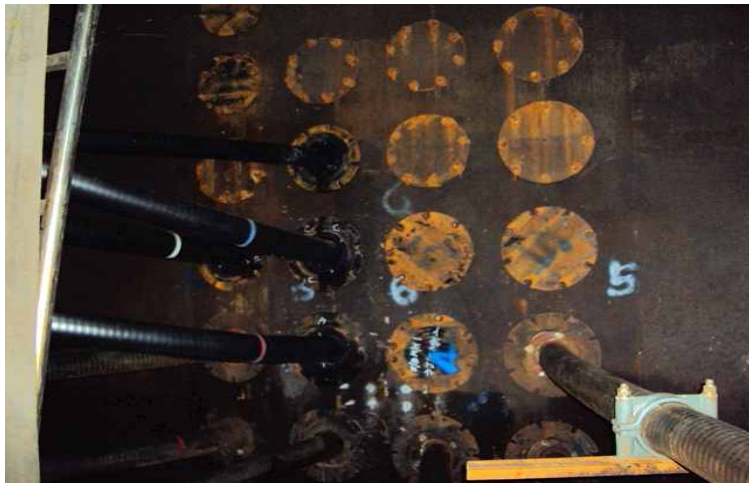
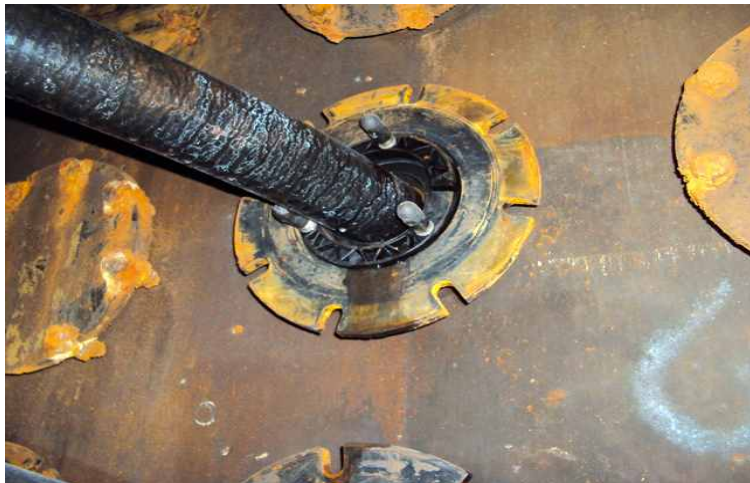
| 현황 | • 관로부 누수 | | | | | |
| 원인 | • 장기공용에 의한 열화, 외부 우수유입 | | | | | |

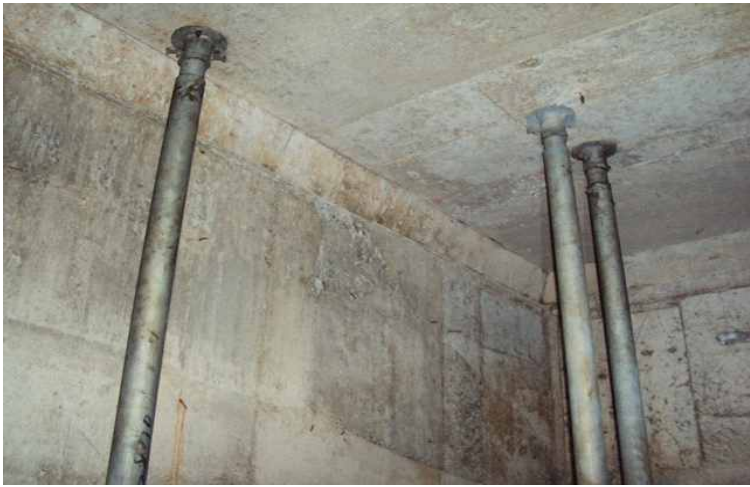
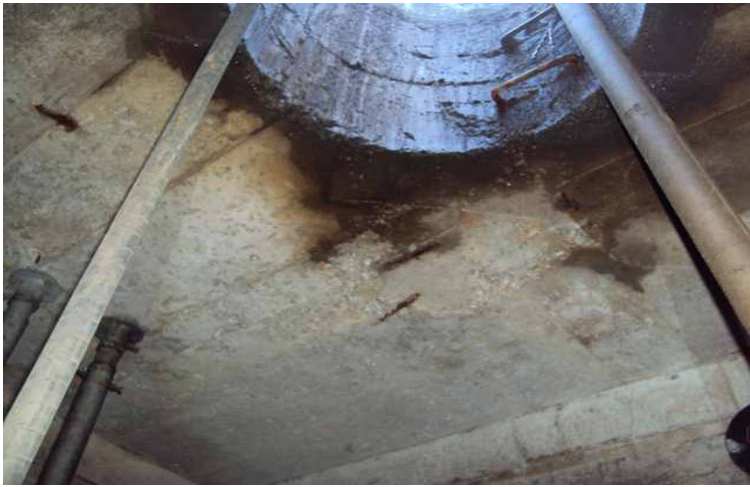
| 현황 | • 재료분리 |
| 원인 | • 다짐부족 |

| 조치방안 | • 단면보수 |

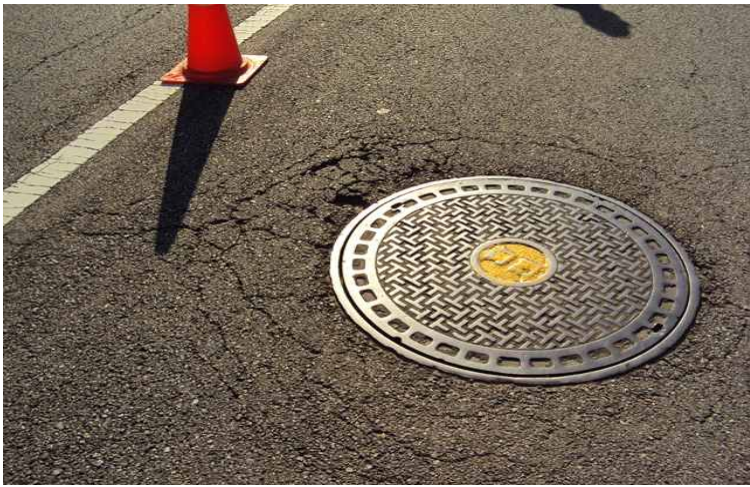
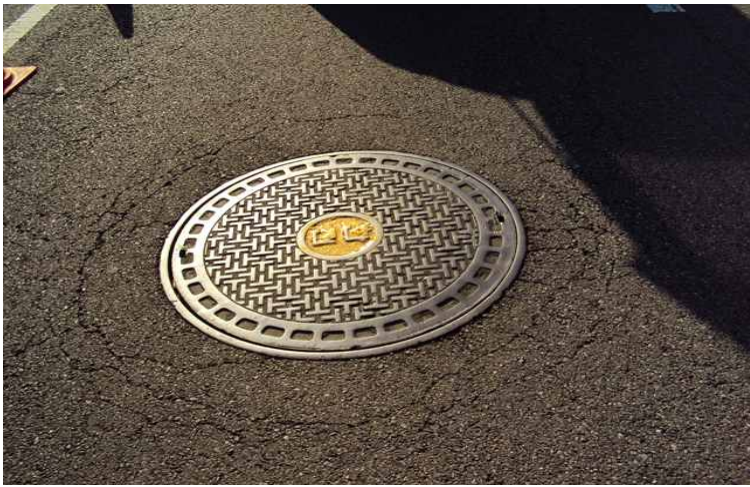
| 현황 | • 포장균열 |
| 원인 | • 공용기간 증가, 중차량 반복통행 |

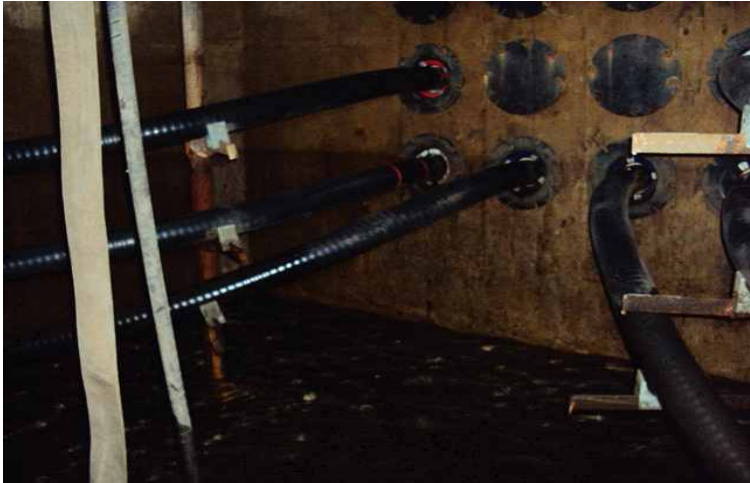
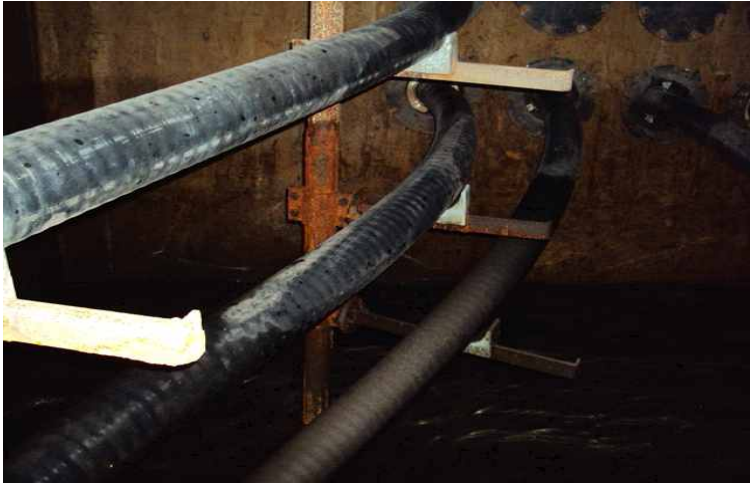
| 현황 | • 지지대 부식 |
| 원인 | • 공용기간 증가 및 습기 흡착 |

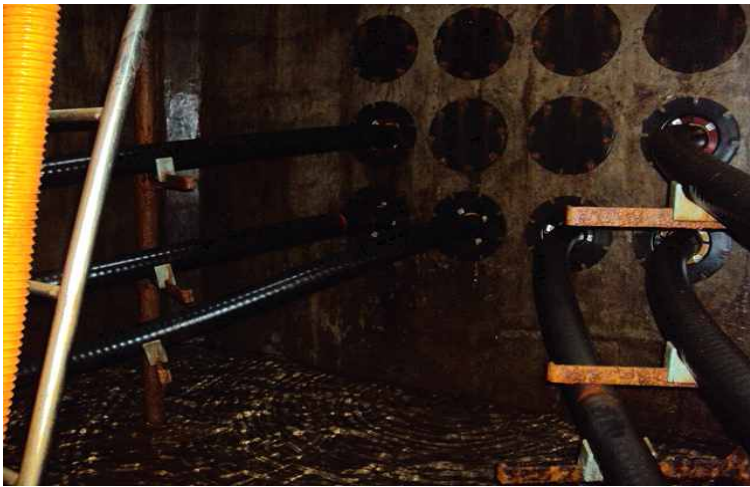
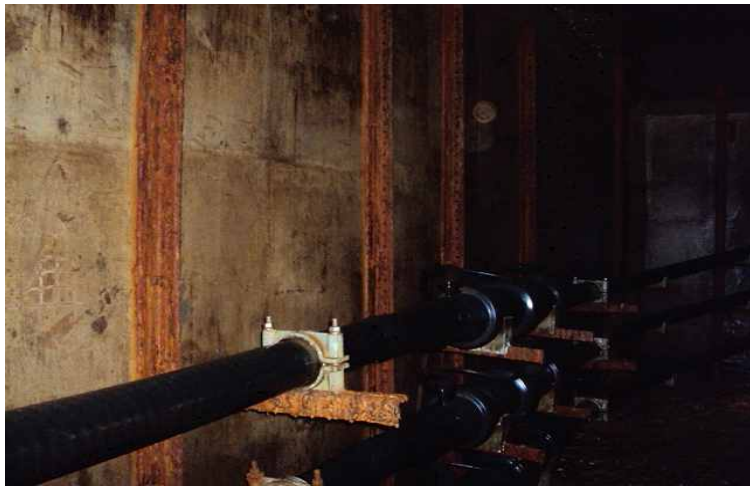
| | 현<br>황 | • 지지대 부식 | | | |
| | 원<br>인 | • 공용기간 증가 및 습기 흡착 | | | |

| 조치방안 | • 재도장 | | | | |

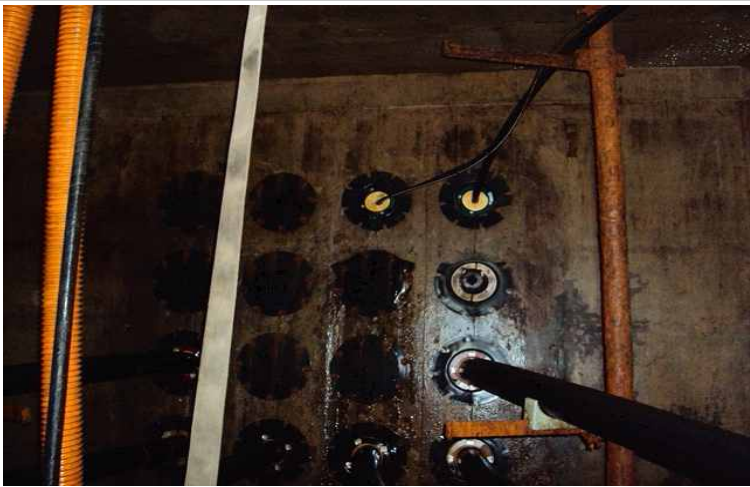
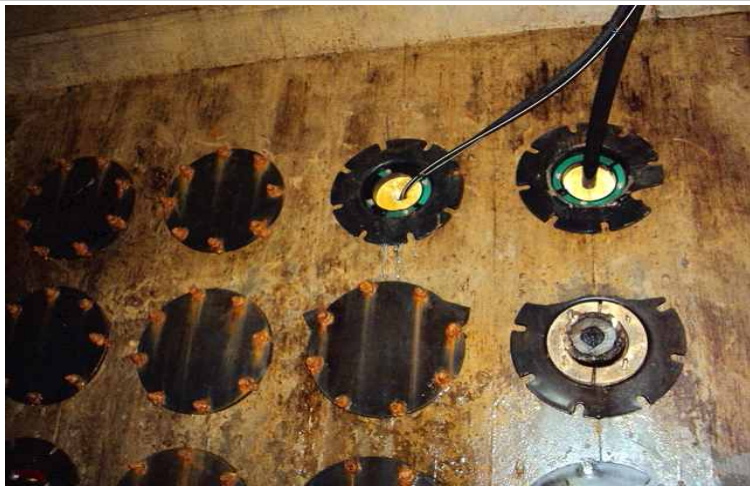
| 현<br>황 | • 관로부 누수 | | | | |
| 원<br>인 | • 장기공용에 의한 열화, 우수유입 | | | | |

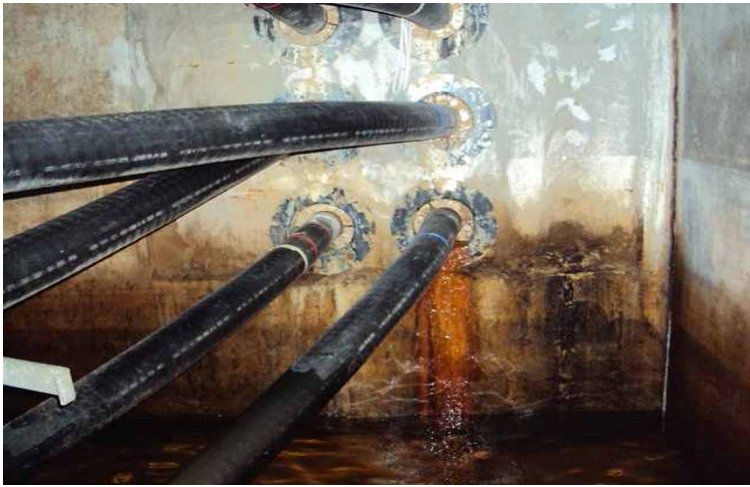
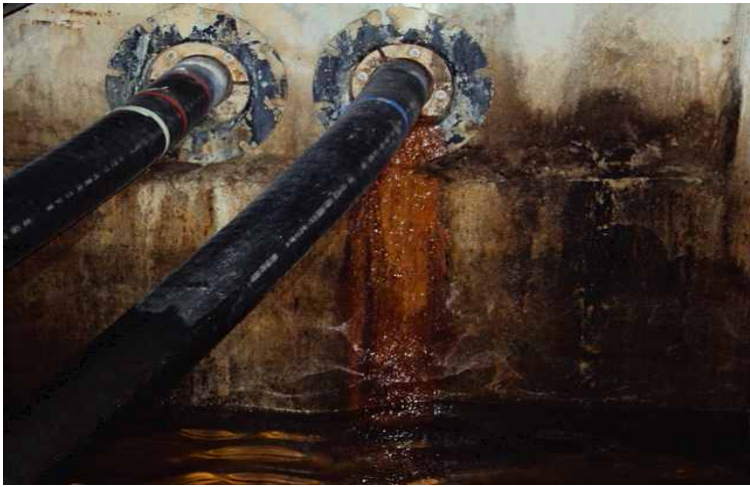
| 현<br>황 | • 관로부 누수흔적 |
| 원<br>인 | • 장기공용에 의한 열화, 우수유입 |

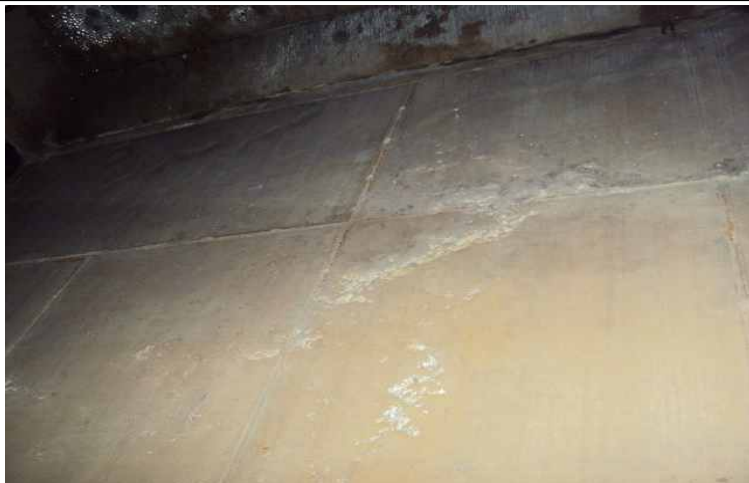
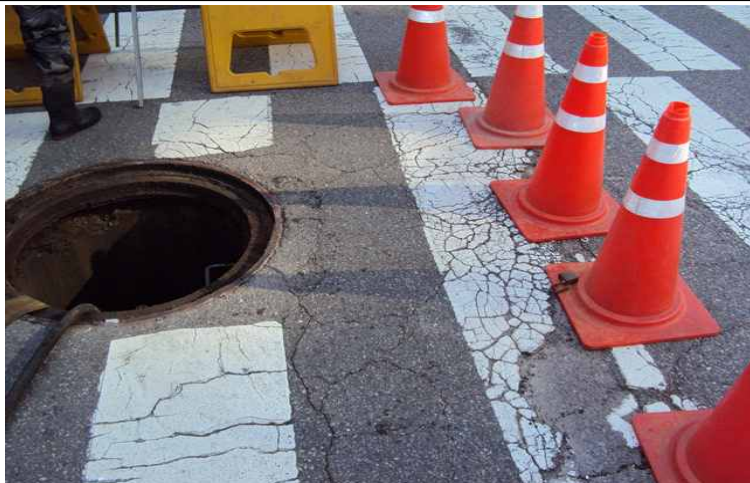
| | 현<br>황 | • 재료분리 | | 현<br>황 | • 포장균열 | |
| | 원<br>인 | • 시공미흡 | | 원<br>인 | • 공용기간 증가, 중차량 반복통행 | |
