2 0 2 1 년 도 송 전 맨 홀  
정 밀 안 전 점 검 용 역  
**중 간 보 고 서**

2021. 11

한국전력공사 남서울본부

(주) 명 성 엔 지 니 어 링

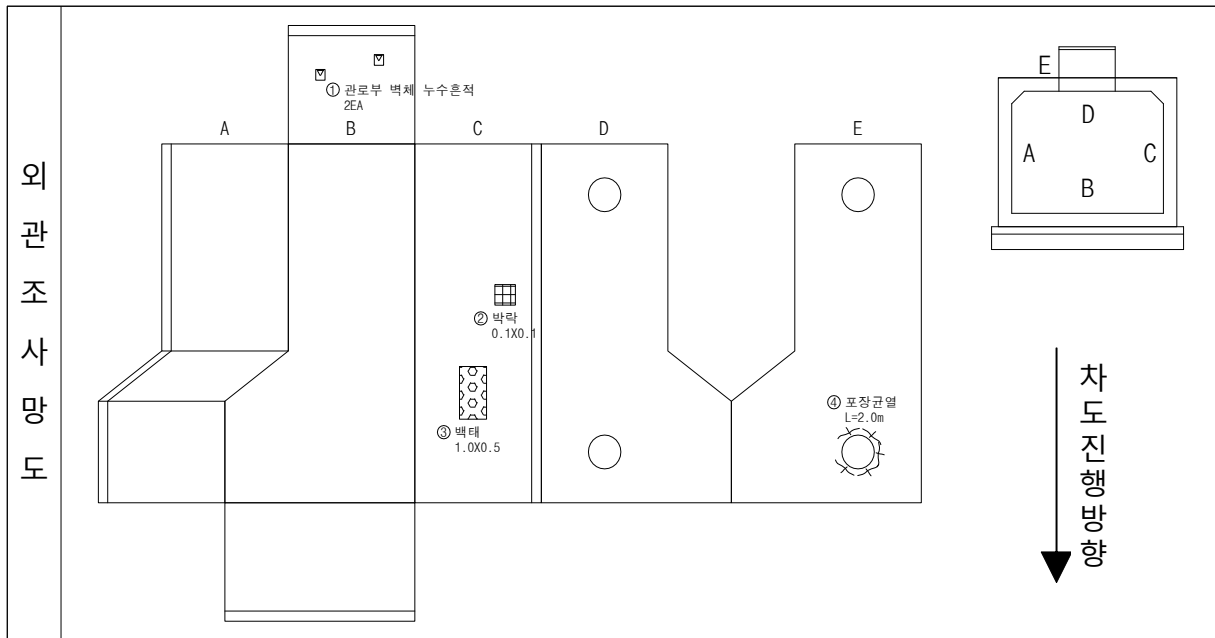
신광명-광명 #1,2 T/L (맨홀 NO.1)은 경기 광명시 하안동 685-3에 위치하고 1992년에 준공되어 27년 경과된 직선형(B형)인 시설물로 외관조사 결과 관로부 벽체에서 누수흔적이 조사되었고, 박락, 백태, 포장균열이 일부 발생하였다. 발생한 누수흔적은 콘크리트의 수밀성 저하에 의한 손상으로 주의관찰 후 손상의 진전시 적절한 조치를 취하는 것이 바람직 할 것으로 판단되며, 발생한 박락, 백태는 구조물의 내구성 확보를 위한 단면보수, 표면처리 등의 조치가 필요하며, 포장균열은 주의관찰이 요구된다.

**현황** • 누수흔적  
**원인** • 외부 우수유입  
**조치방안** • 주의관찰

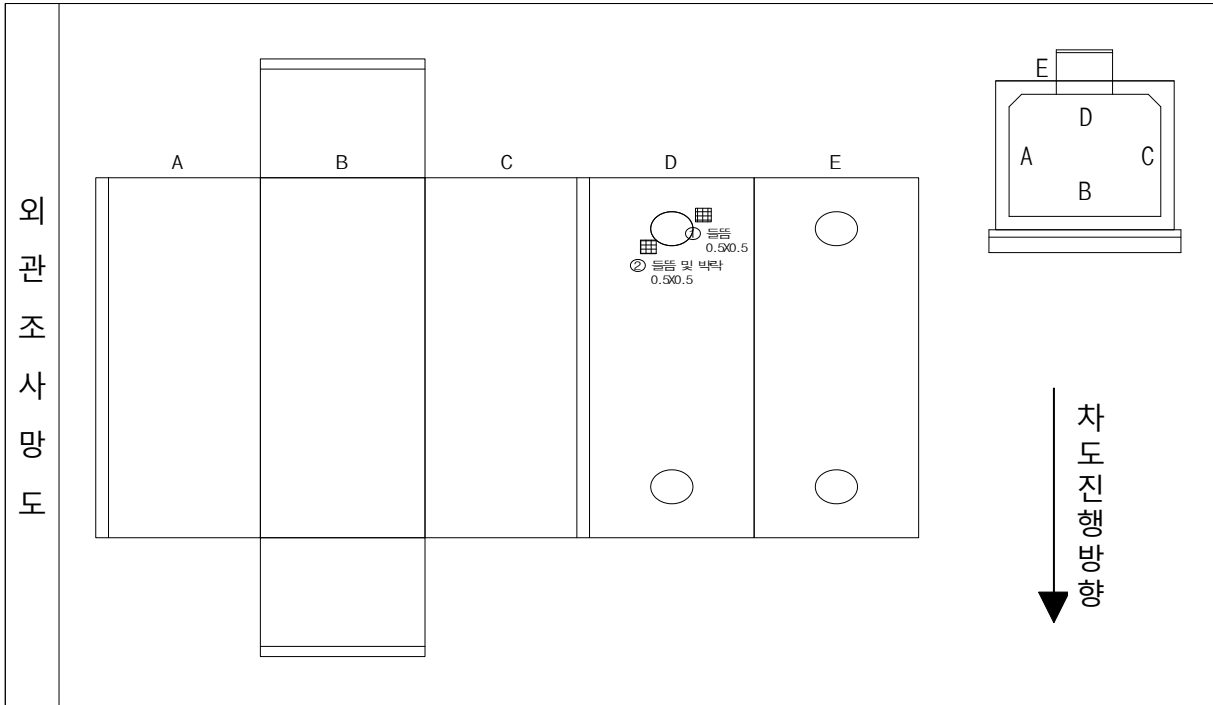
신광명-광명 #1,2 T/L (맨홀 NO.5)는 경기 광명시 오리로 749에 위치해 있고, 1992년에 준공된 직선형(A형)인 시설물로 외관조사 결과 슬래브에 들뜸이 발생되었고, 손상부는 내구성 확보 차원의 단면보수 등의 조치가 요구된다.

| 현황 | • 상부슬래브 들뜸 |
| 원인 | • 장기공용에 의한 열화 |

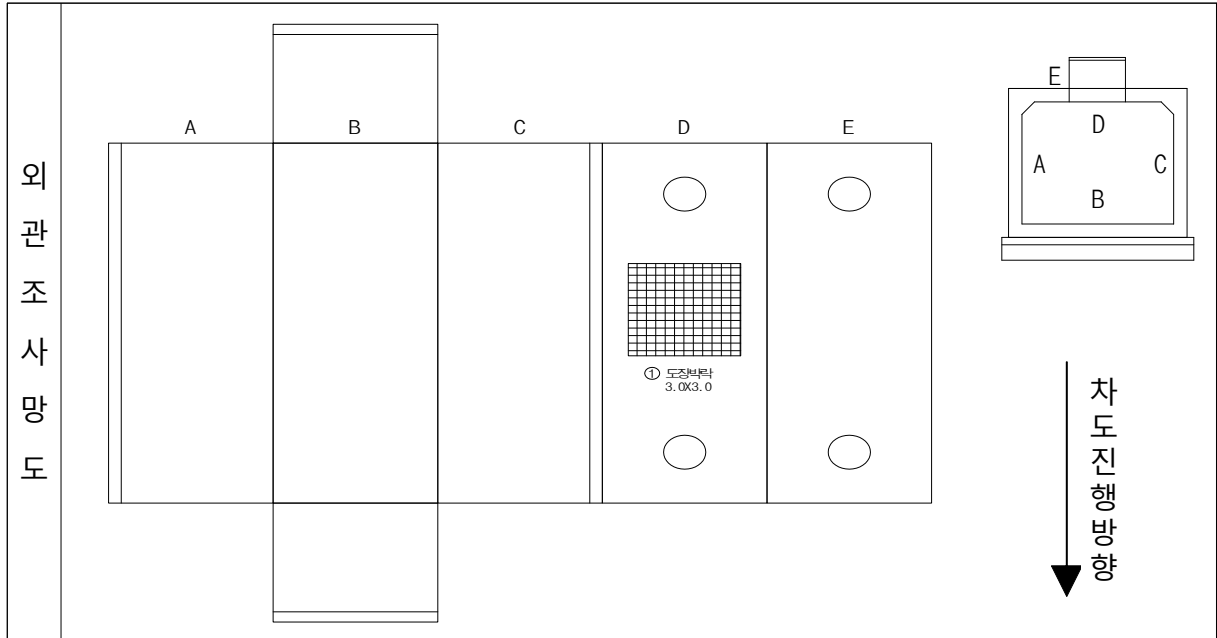
신광명-천왕 #1,2 T/L (맨홀 NO.5)는 경기 광명시 광명동 410-7에 위치하며 2000년에 준공된 직선형(A형)인 시설물로 외관조사 결과 공용기간 증가 등으로 인한 국부적인 도장 박락이 발생하였으며, 손상부는 진전 방지를 위한 재도장 등의 조치가 요구된다.

| 현황 | • 슬래브 도장박락 |
| 원인 | • 장기공용에 의한 열화 |

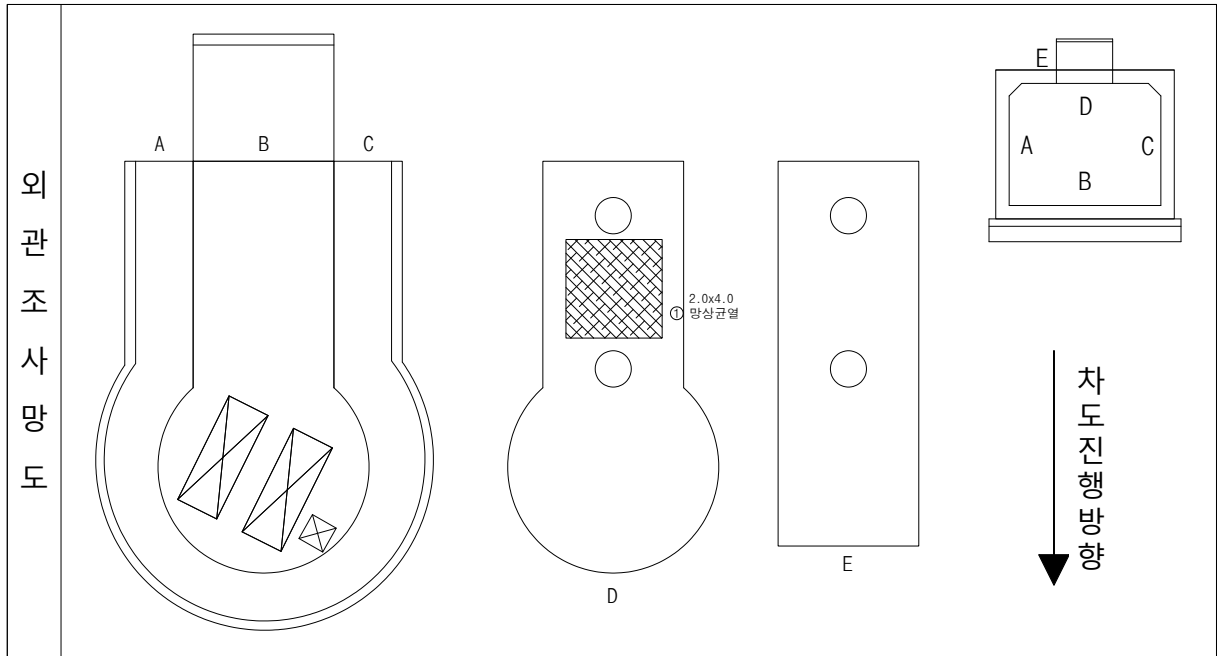
신광명-천왕 #1,2 T/L (맨홀 NO.6)은 경기 광명시 광명동 394-9에 위치하며 2000년에 준공된 직선형(A형)인 시설물로 외관조사 결과 초기 건조수축으로 인한 슬래브 망상균열이 발생하였으며, 손상부는 표면처리 등의 유지관리가 요구된다.

| 현황 | • 슬래브 망상균열 |
| 원인 | • 초기 건조수축 |

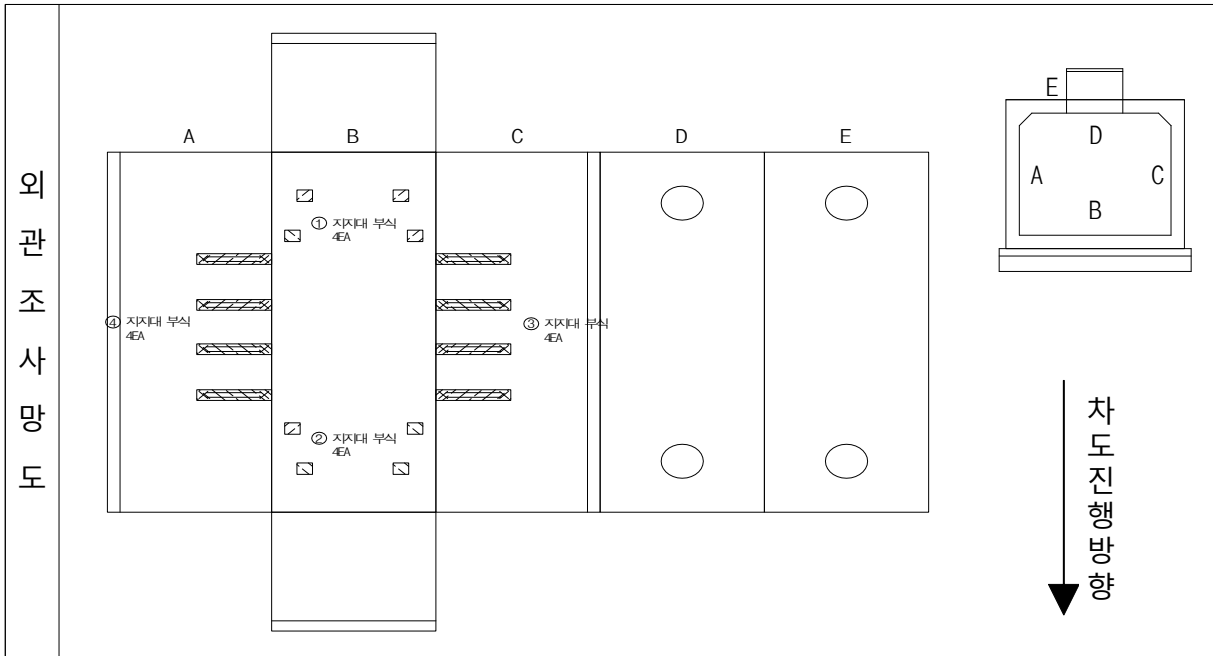
| 현황 | • 지지대 부식 |
| 원인 | • 공용기간 증가 및 습기 흡착 |

| 조치방안 | • 재도장 |

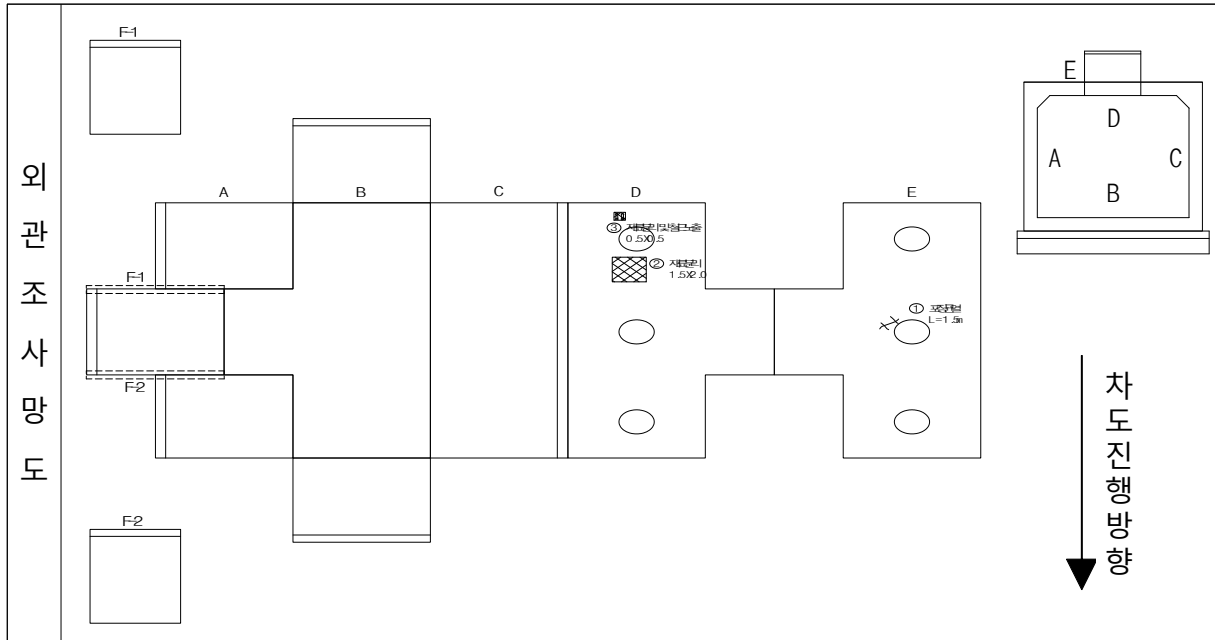
천왕-구로,오류 #1,2 T/L (맨홀 NO.2)는 경기 광명시 오리로 1036-1에 위치한 1978년에 준공된 직각형(B형)인 시설물로 외관조사 결과 재료분리/철근노출, 상부 포장 균열이 조사되었고, 손상부는 시공 미흡 및 피복부족, 장기 공용에 의한 열화로 발생된 것으로 판단된다. 기 발생한 손상부는 단면보수+방청, 주의관찰 등의 유지관리가 요구된다.

| 현황 | • 재료분리/철근노출 |
| 원인 | • 시공 미흡, 피복 부족 |

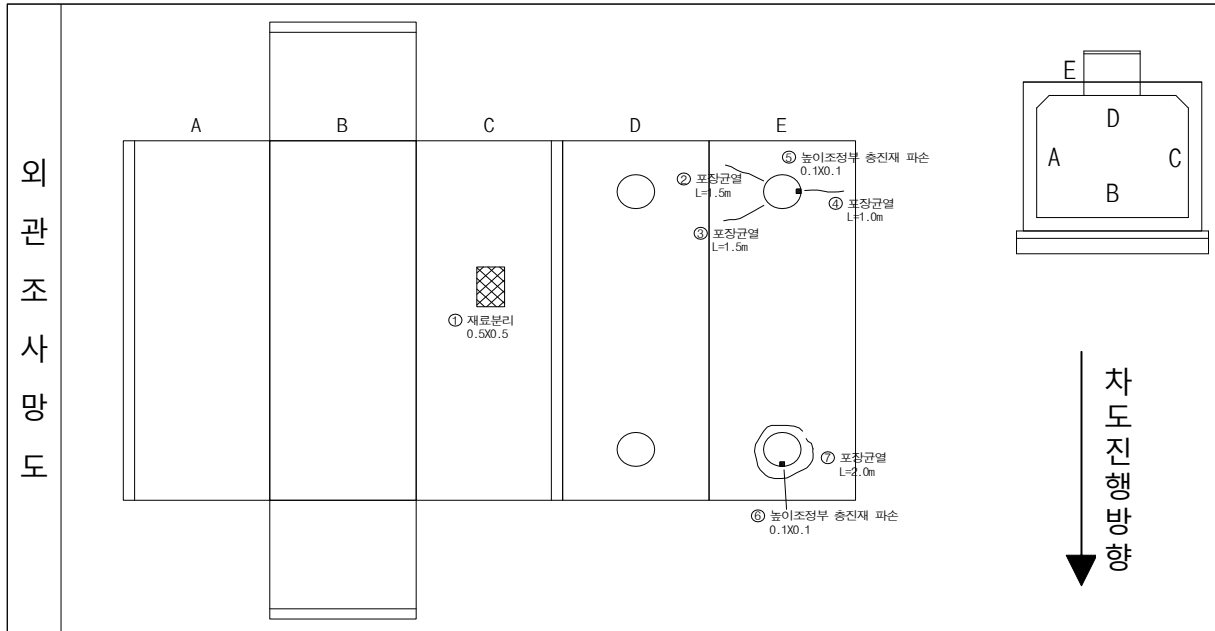
| 현황 | • 재료분리 |
| 원인 | • 시공 미흡 |

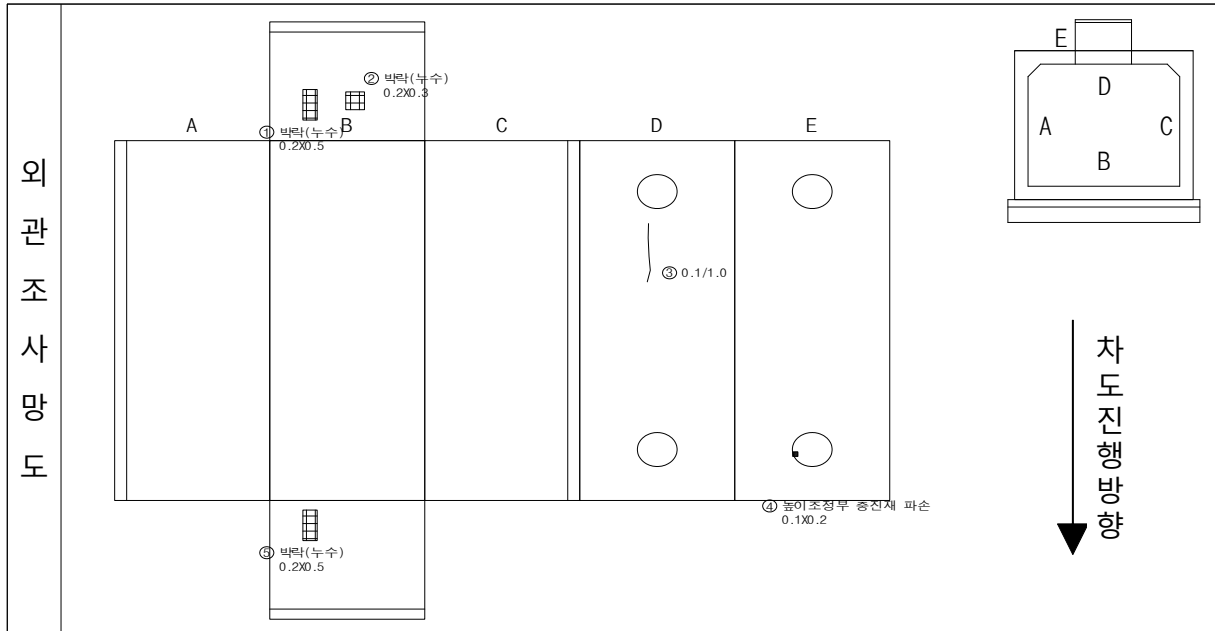
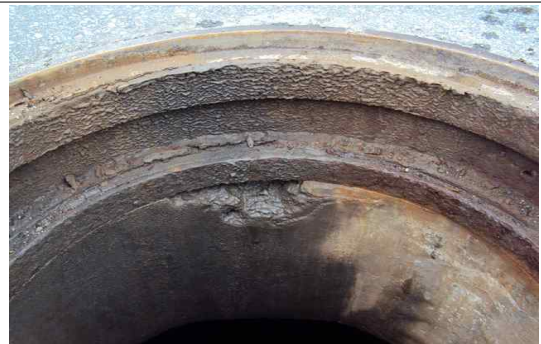
| 현황 | • 균열 | 현황 | • 높이조정부 파손 |
| 원인 | • 건조수축 | 원인 | • 장기 공용에 의한 열화 |

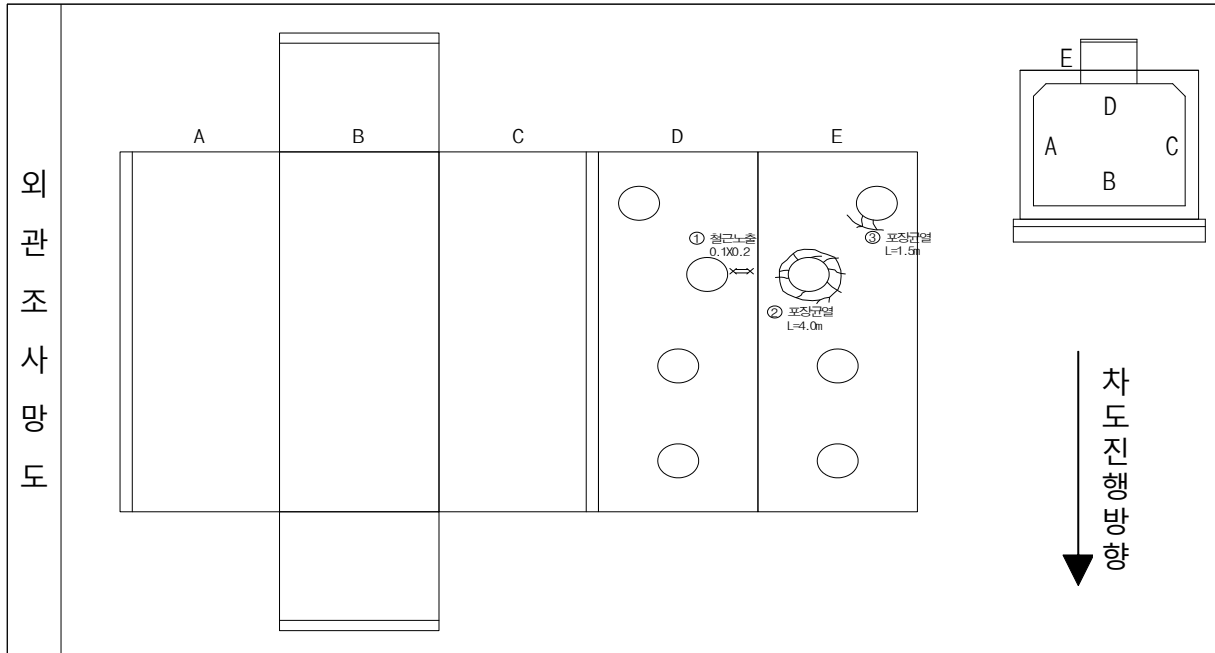
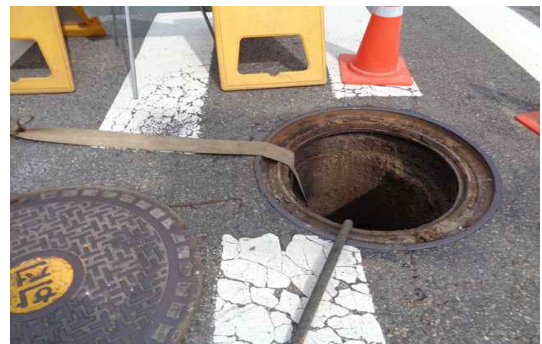
| 현황 | • 포장균열 |
| 원인 | • 장기공용에 의한 열화 |

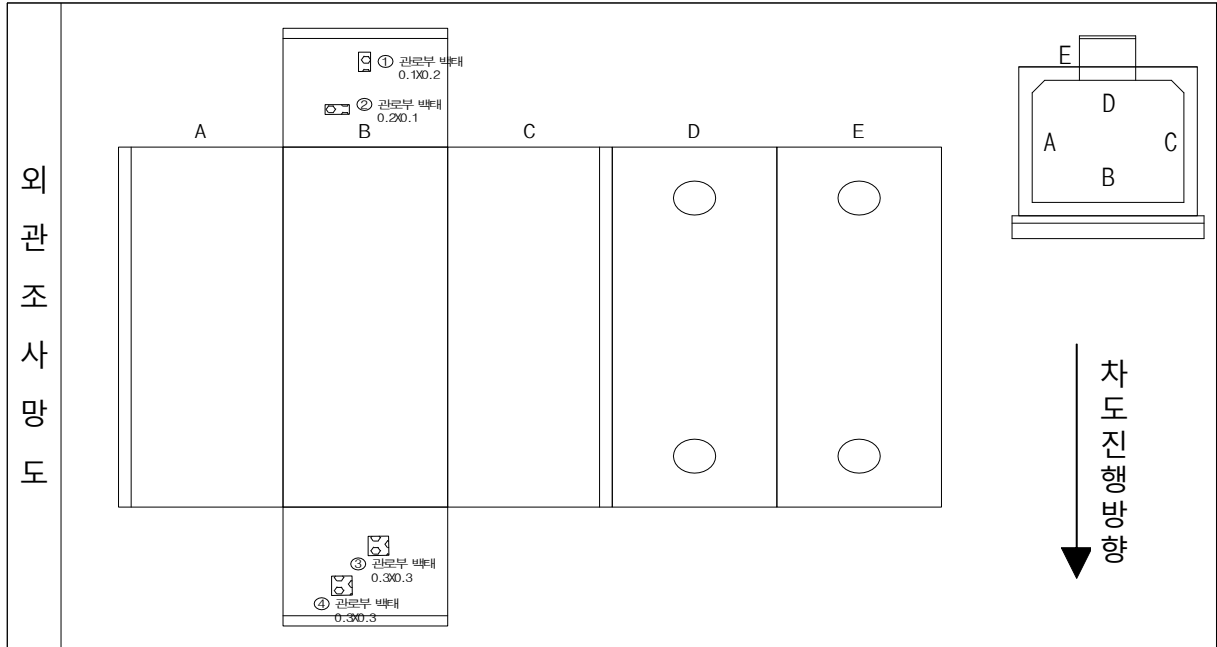
| 현황 | • 백태 |
| 원인 | • 외부 우수유입 |

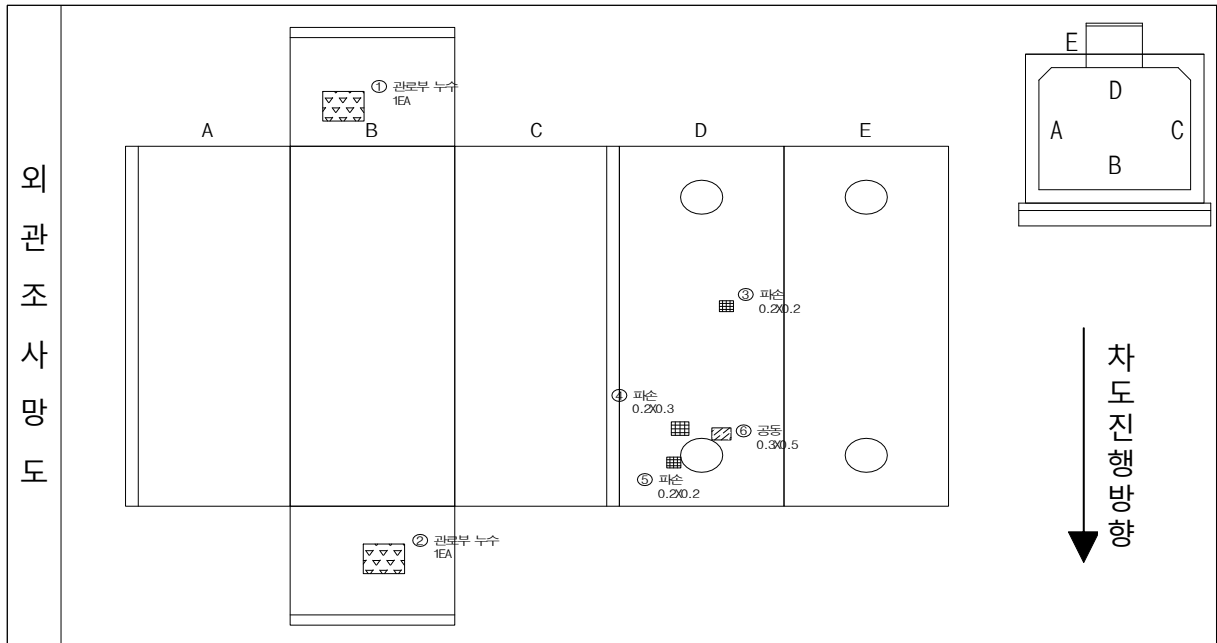
천왕-구로 #1,2 T/L (맨홀 NO.10)은 서울 구로구 개봉로19길 39에 위치한 1978년에 준공된 직선형(A형)인 시설물로 외관조사 결과, 장기공용에 의한 열화, 우수유입, 시공중 외부충격, 시공미흡 등에 의한 관로부 누수, 슬래브 파손 및 공동이 조사되었으며, 손상부의 경우 손상의 진전 방지 및 구조물의 내구성 증진을 위한 단면보수, 주의관찰 등의 유지관리가 요구된다.

| 현황 | • 관로부 누수 |
| 원인 | • 장기공용에 의한 열화, 우수유입 |

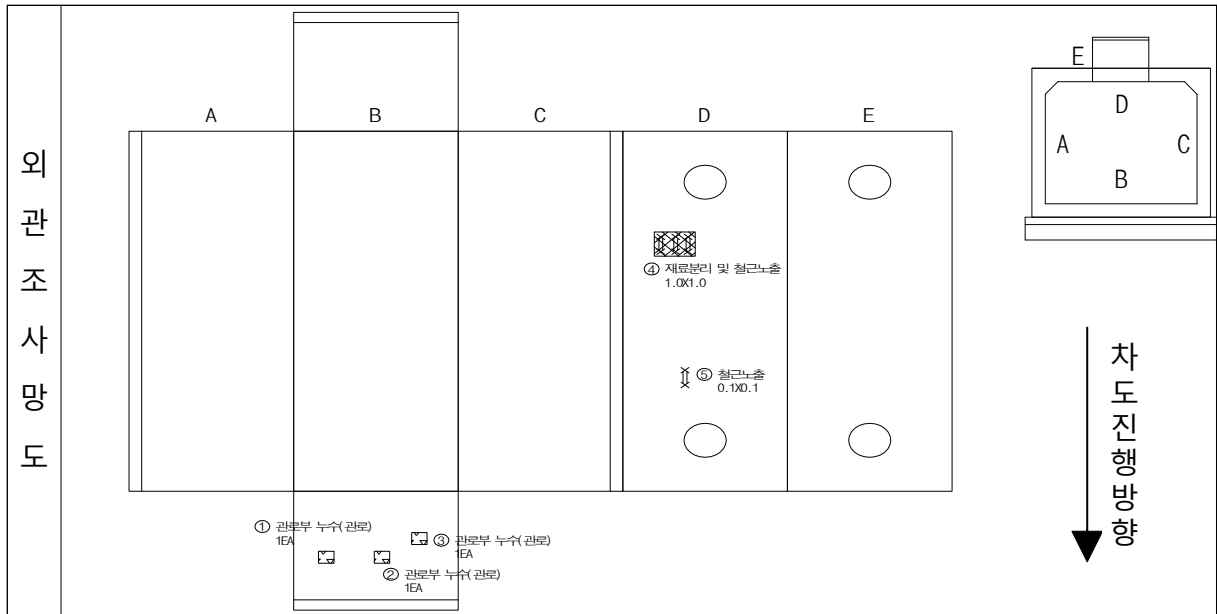
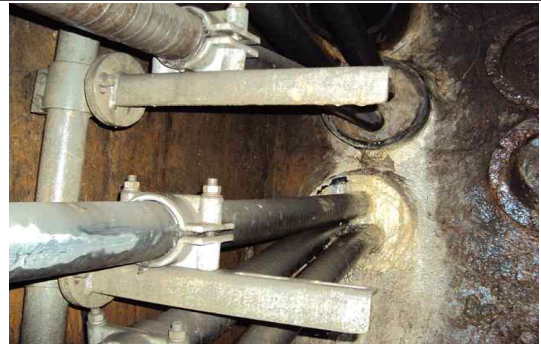
| 현황 | • 관로부 누수 |
| 원인 | • 장기공용에 의한 열화 |

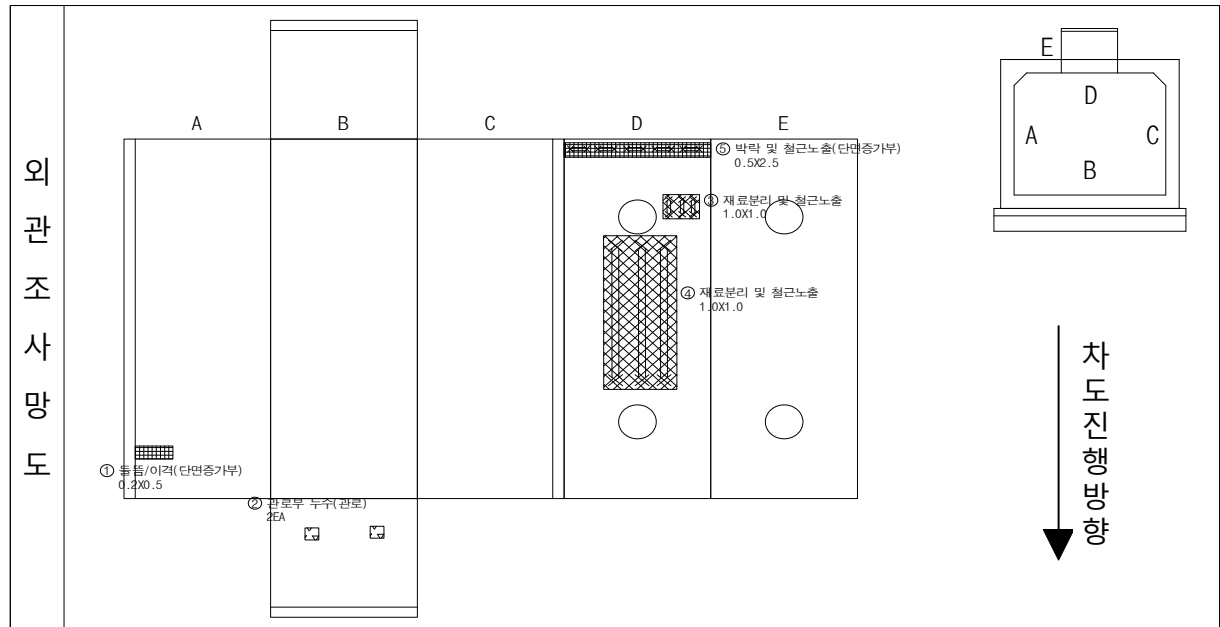
| 현황 | • 들뜸/이격 | 현황 | • 관로부 누수 |
| 원인 | • 시공미흡 | 원인 | • 장기공용에 의한 열화 |

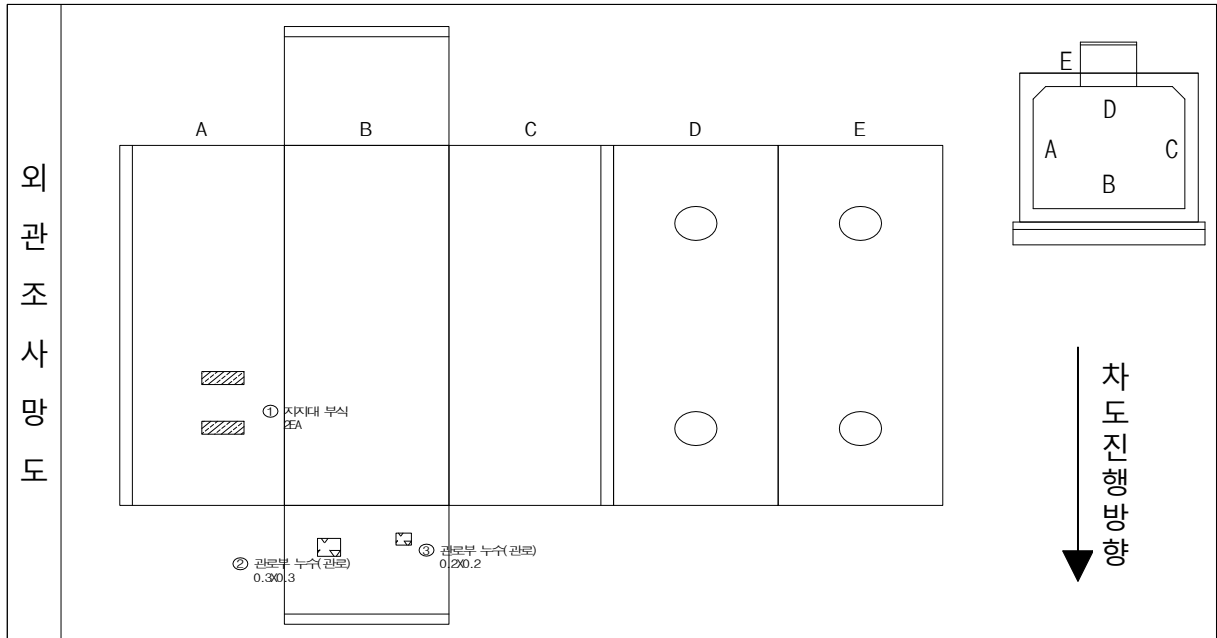
| 현황 | • 지지대 부식 |
| 원인 | • 장기공용에 의한 열화, 습기 흡착 |

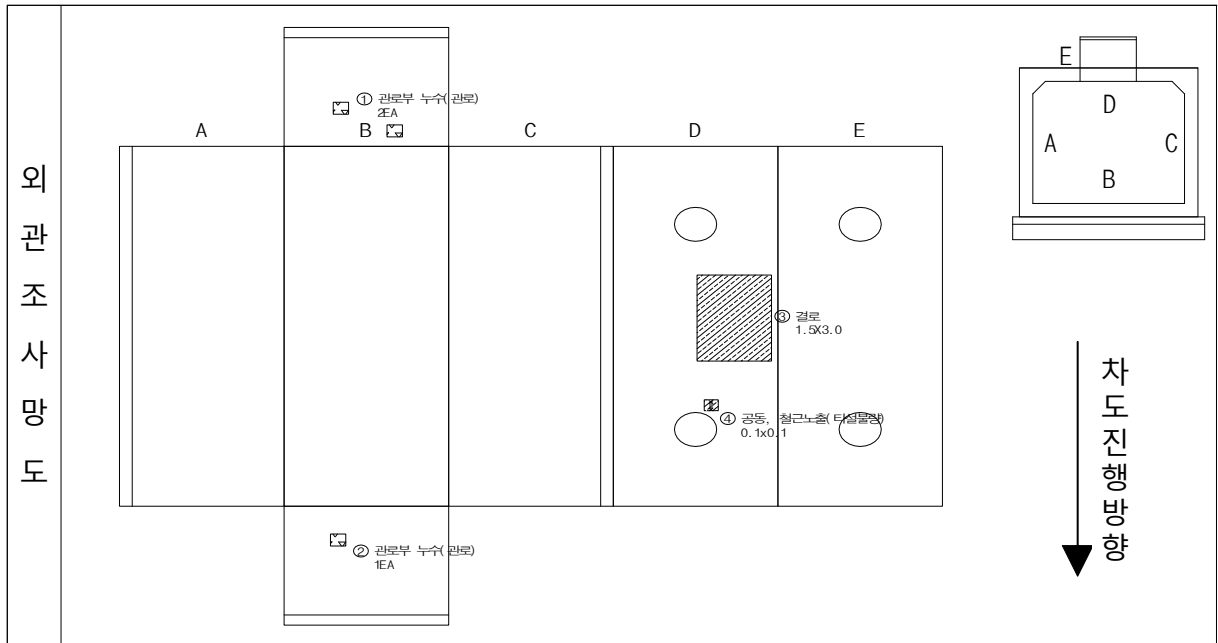
| 현황 | • 관로부 누수 |
| 원인 | • 장기공용에 의한 열화, 우수유입 |

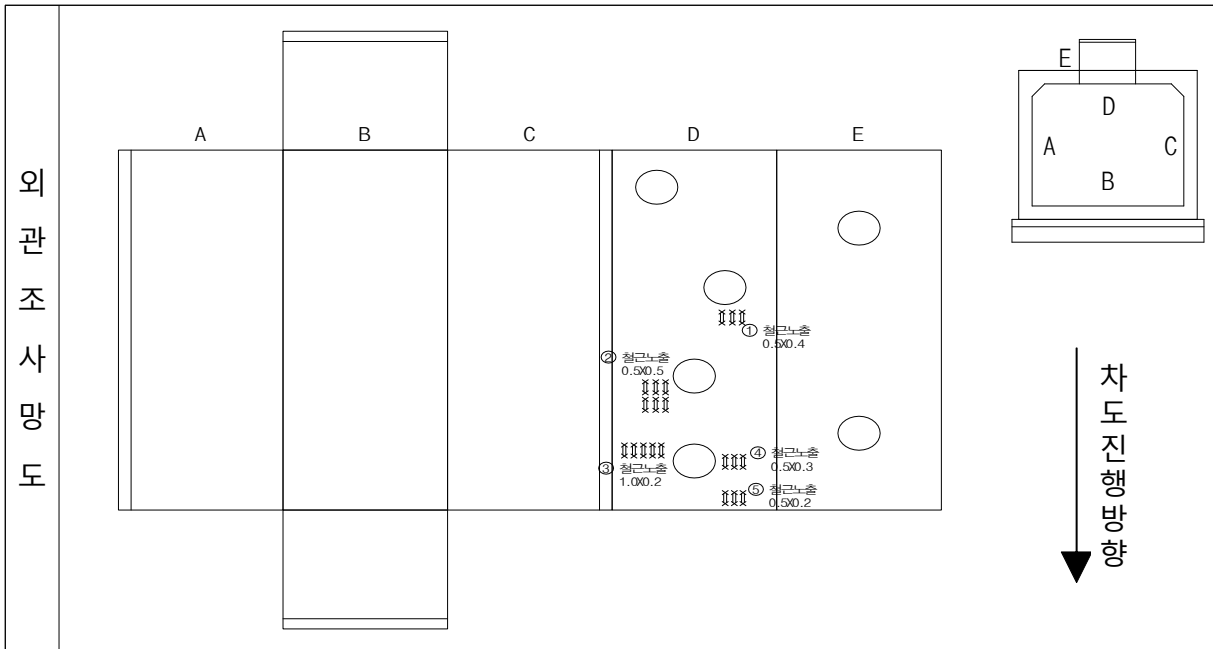
천왕-구로,오류 #1,2 T/L (맨홀 NO.14)는 서울 구로구 경서로 6에 위치한 1978년에 준공된 직선형(A형)인 시설물로 외관조사 결과, 시공미흡 및 피복부족 등에 의한 슬래브 철근노출이 조사되었으며, 손상부의 경우 손상의 진전 방지 및 구조물의 내구성 증진을 위한 단면보수+방청 등의 유지관리가 요구된다.

| 현황 | • 철근노출 |
| 원인 | • 시공미흡, 피복부족 |

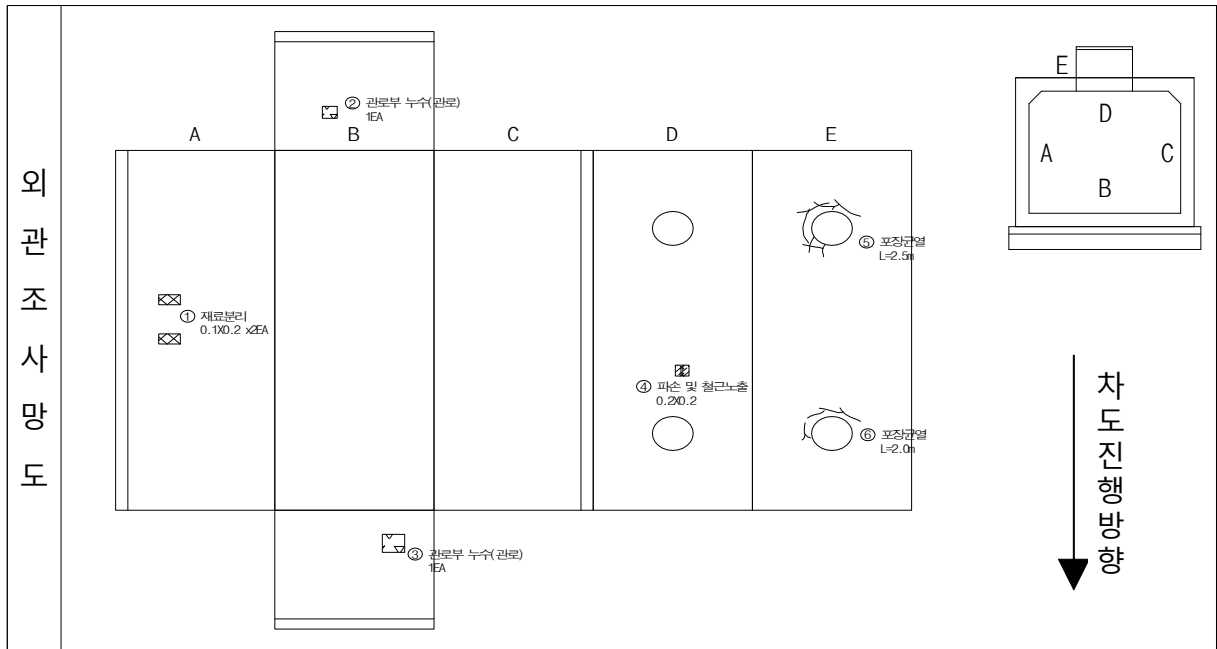
**현 황** • 재료분리  
**원 인** • 다짐부족  
**조치방안** • 단면보수

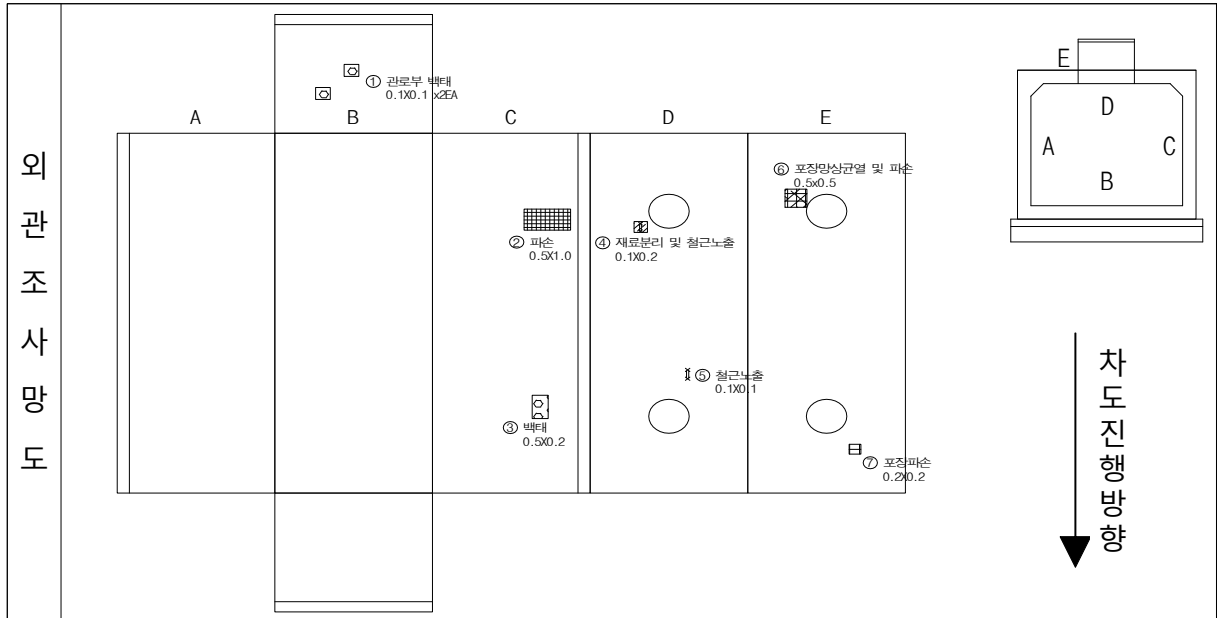
| 현황 | • 관로부 백태 |
| 원인 | • 우수유입 |

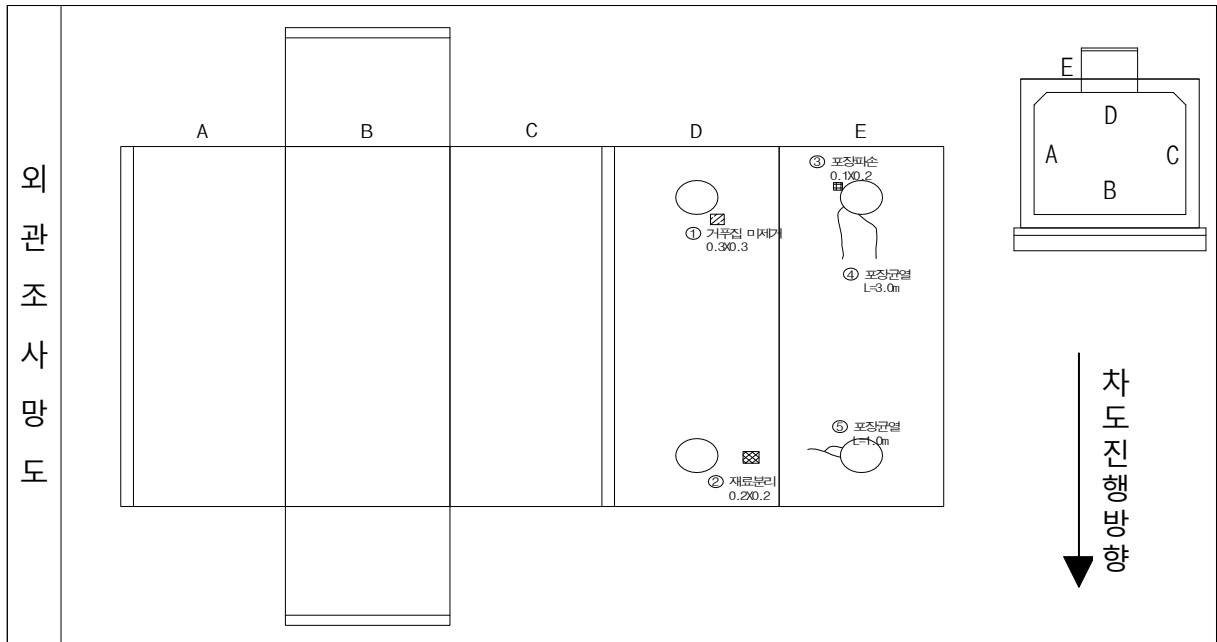
**현 황** • 거푸집 미제거  
**원 인** • 시공미흡  
**조치방안** • 정비

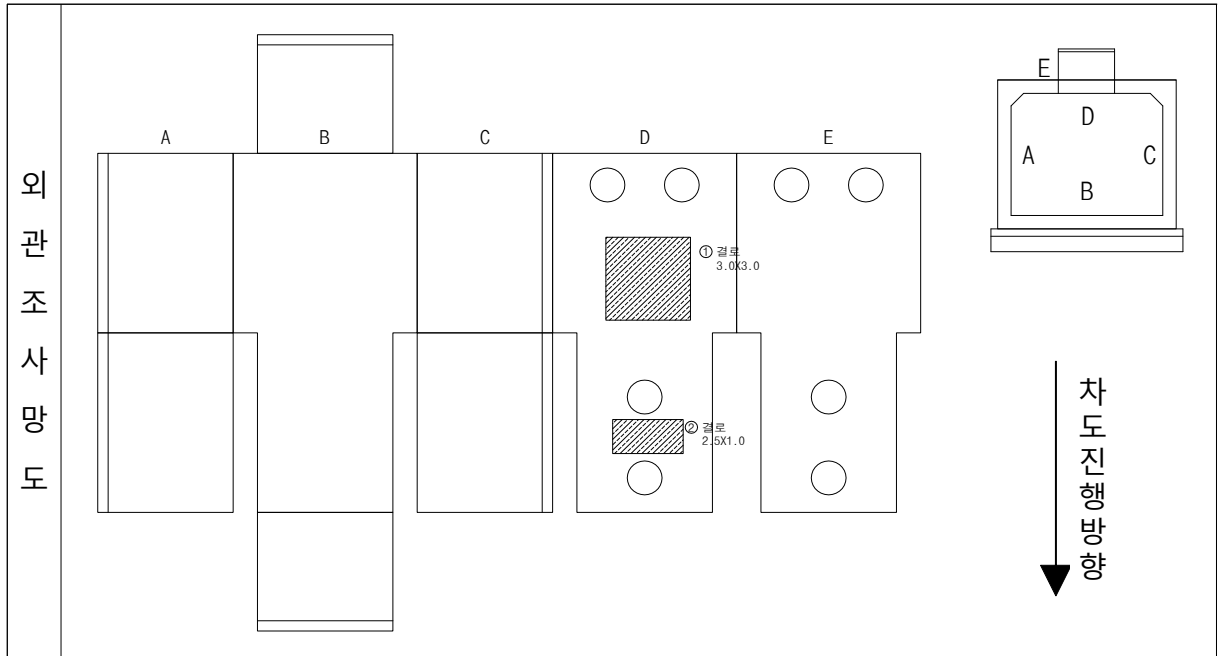
천왕-구로 #1,2 T/L (맨홀 NO.23)는 서울 구로구 경인로 518에 위치한 1978년에 준공된 직선형(A형)인 시설물로 외관조사 결과, 맨홀 내·외부 기온차 등에 의한 슬래브 결로가 조사되었으며, 발생한 손상부의 경우 구조물의 내구성에 영향을 미칠만한 손상은 아니므로 주의관찰 후 손상의 진전 시 적절한 조치를 취하는 것이 바람직 할 것으로 판단된다.

| 현황 | • 결로 |
| 원인 | • 맨홀 내·외부 기온차 |

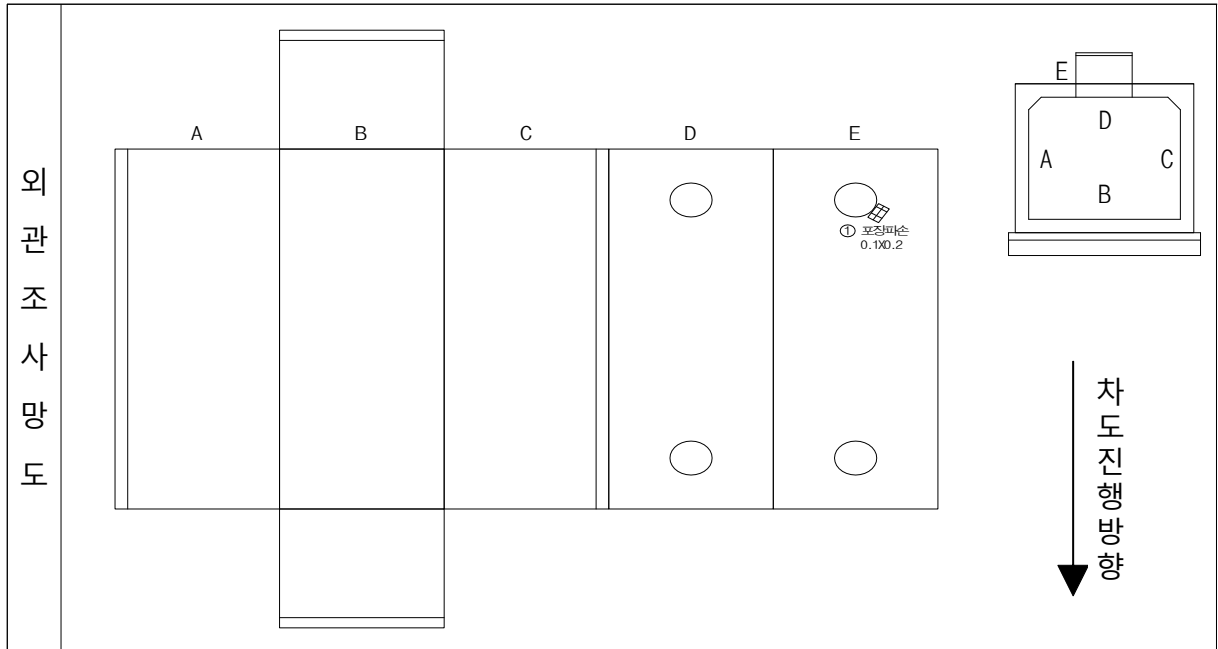
| 현황 | • 포장파손 |
| 원인 | • 공용기간 증가, 중차량 반복통행 |

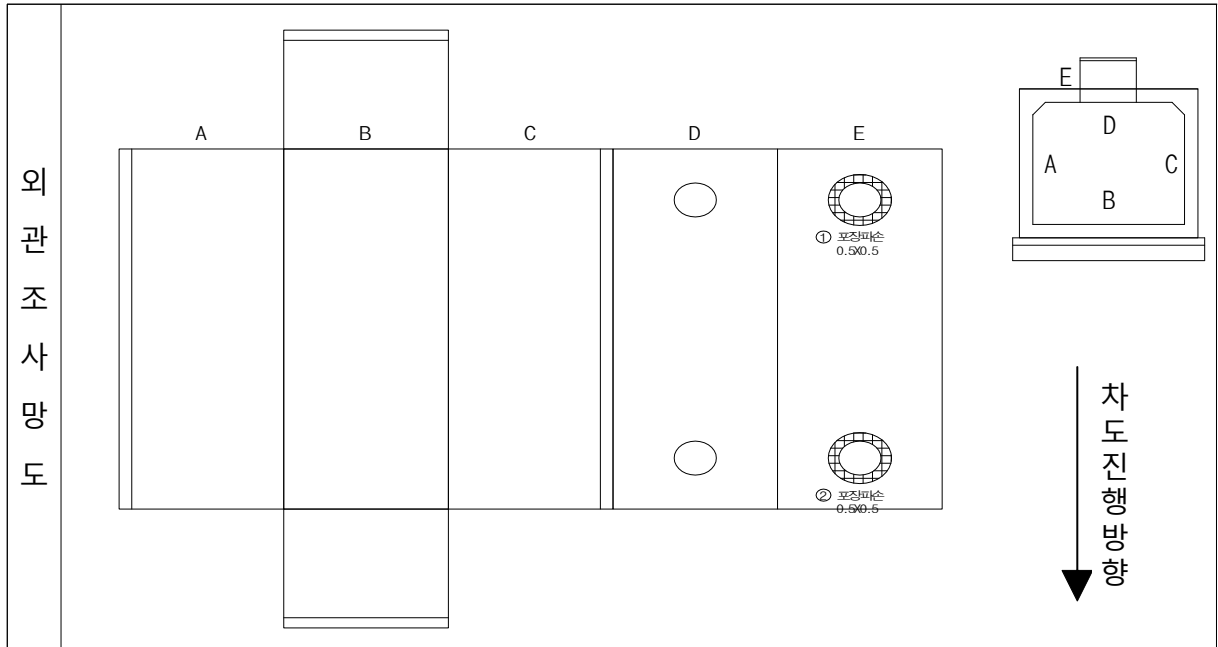
| 현황 | • 포장파손 |
| 원인 | • 공용기간 증가, 중차량 반복통행 |

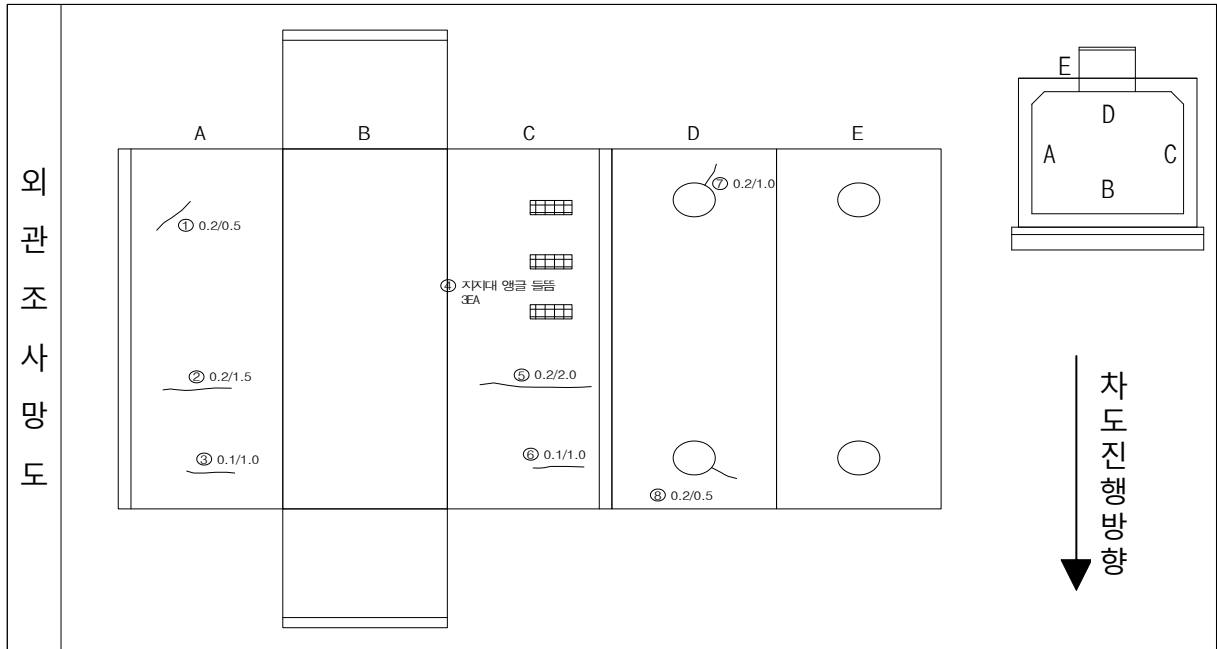
| 현황 | • 균열 |
| 원인 | • 건조수축, 콘크리트의 재료특성 |

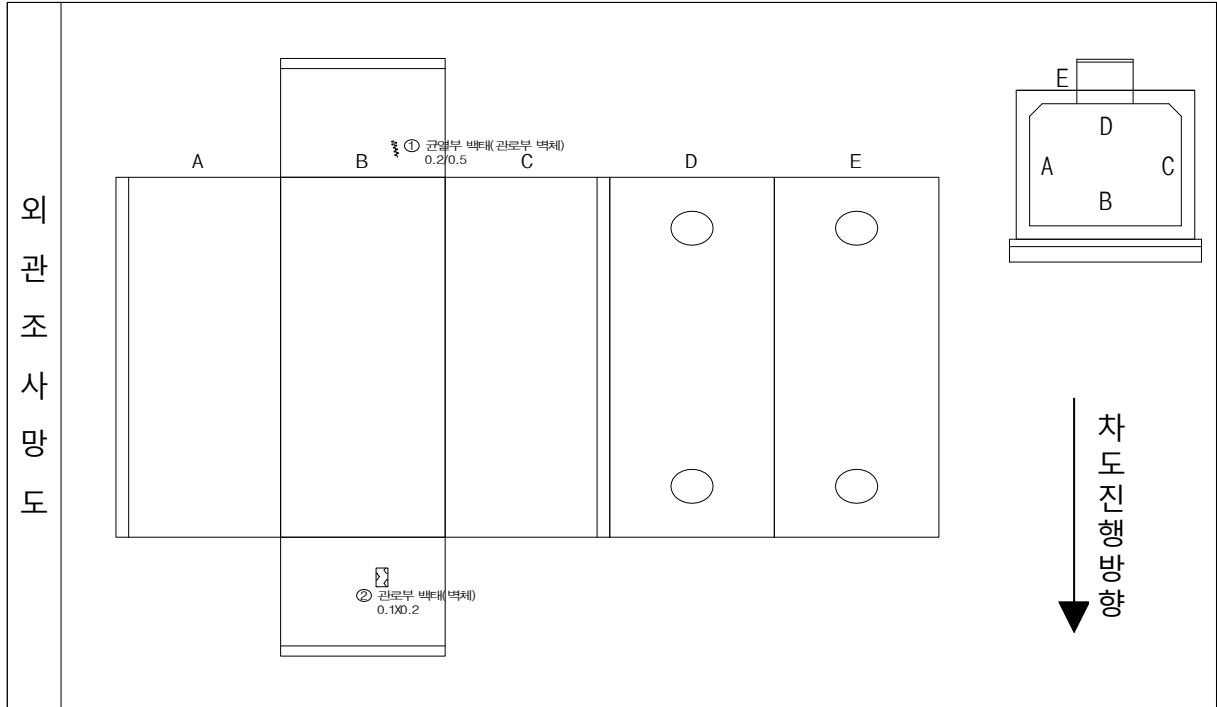
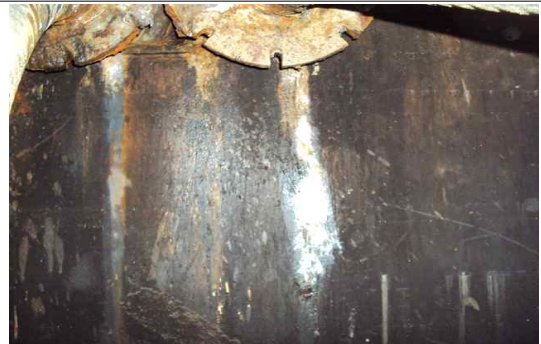
| 현황 | • 균열부 백태 |
| 원인 | • 균열부 우수유입 |

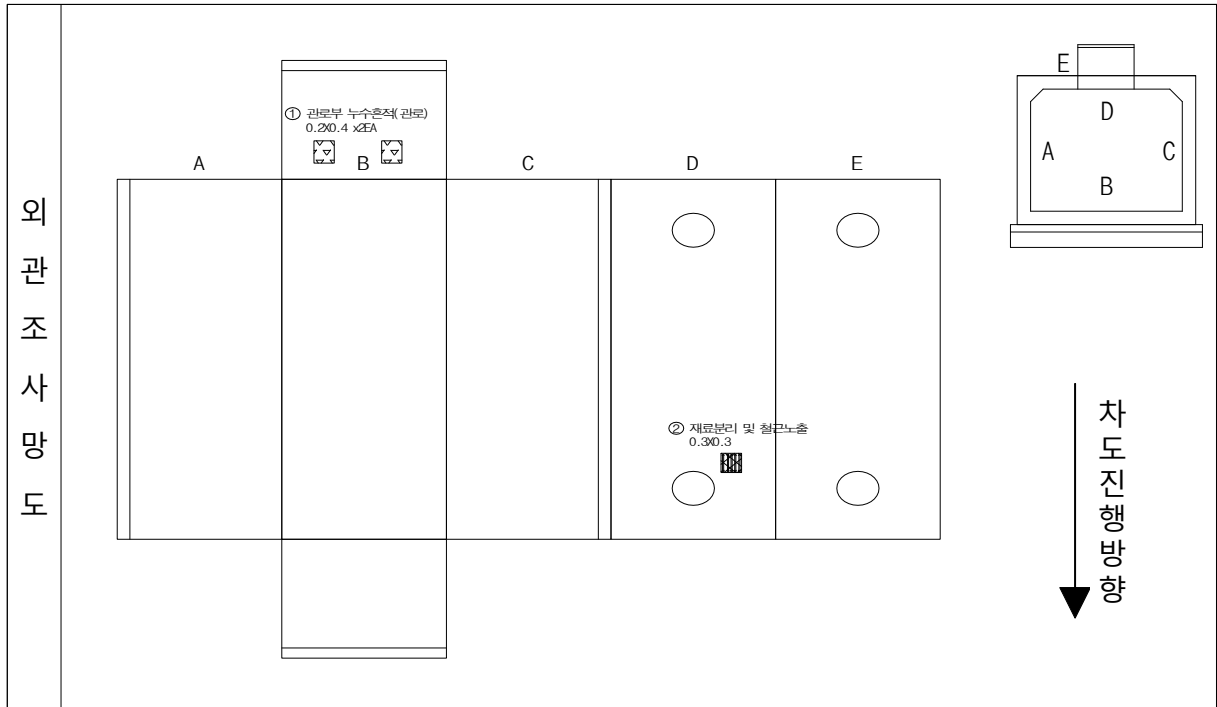
| 현황 | • 관로부 누수흔적 |
| 원인 | • 장기공용에 의한 열화, 외부 우수유입 |

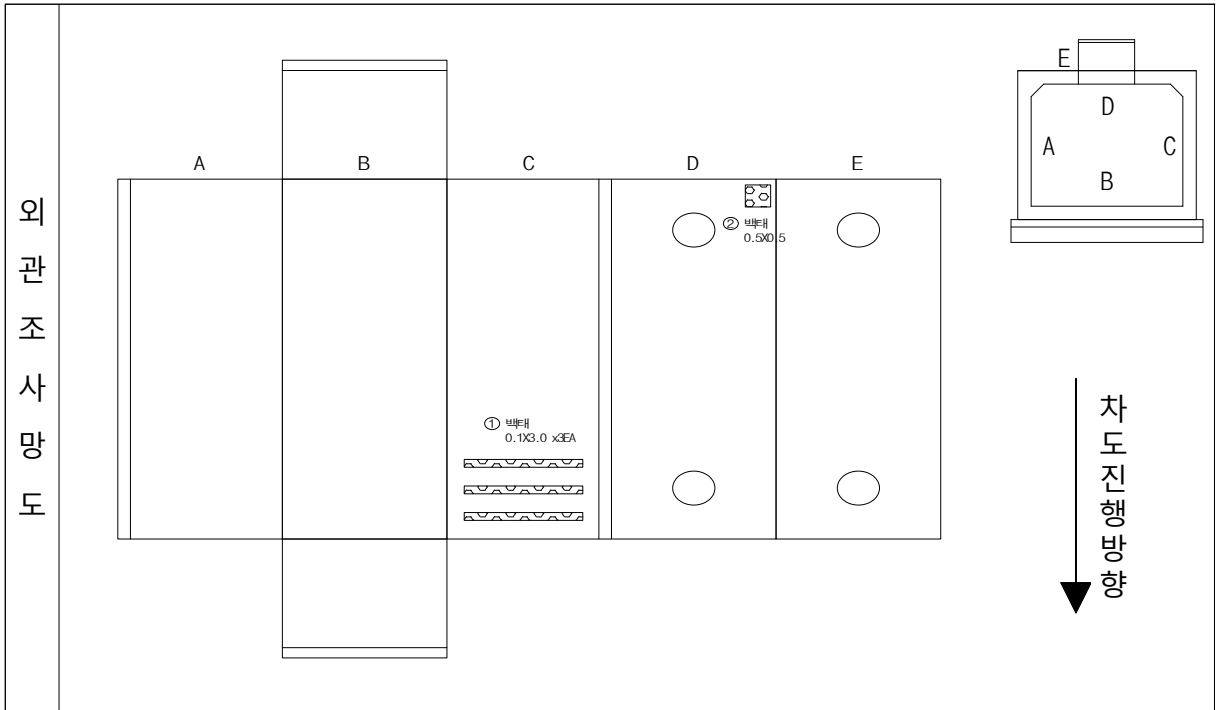
| 현황 | • 백태 |
| 원인 | • 장기공용에 의한 열화, 외부 우수유입 |

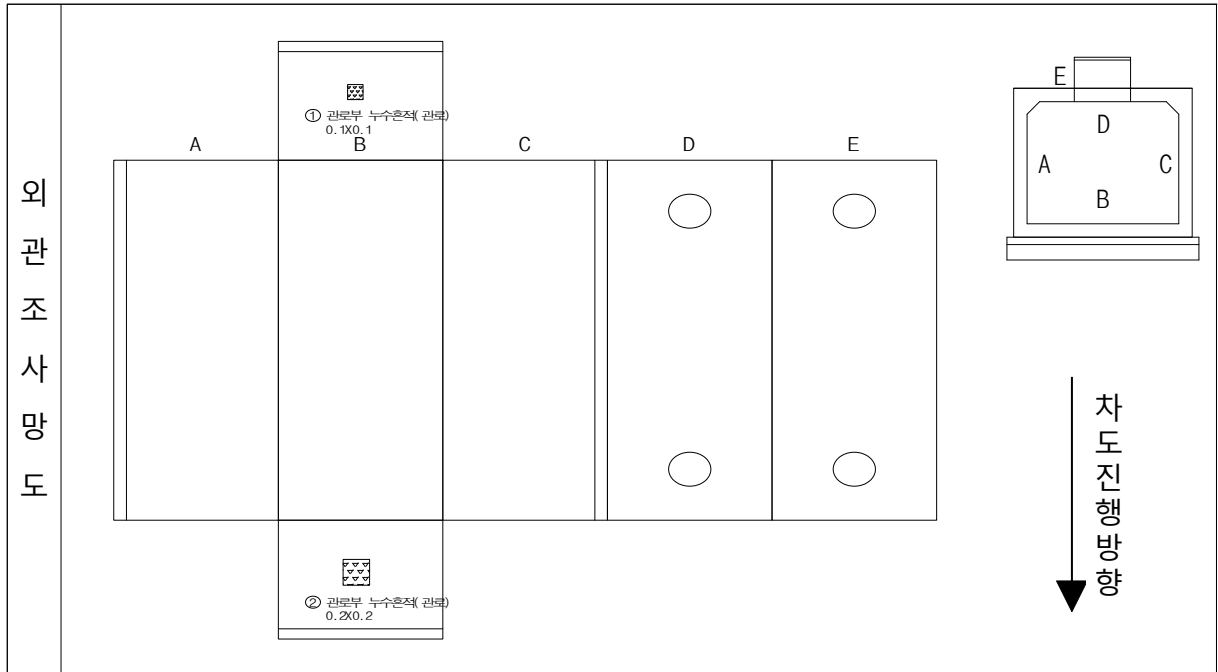
| 현황 | • 관로부 누수흔적 |
| 원인 | • 장기공용에 의한 열화, 외부 우수유입 |
