2 0 2 1 년 도 송 전 맨 홀  
정 밀 안 전 점 검 용 역  
**중 간 보 고 서**

2021. 11

한국전력공사 남서울본부

(주) 명 성 엔 지 니 어 링

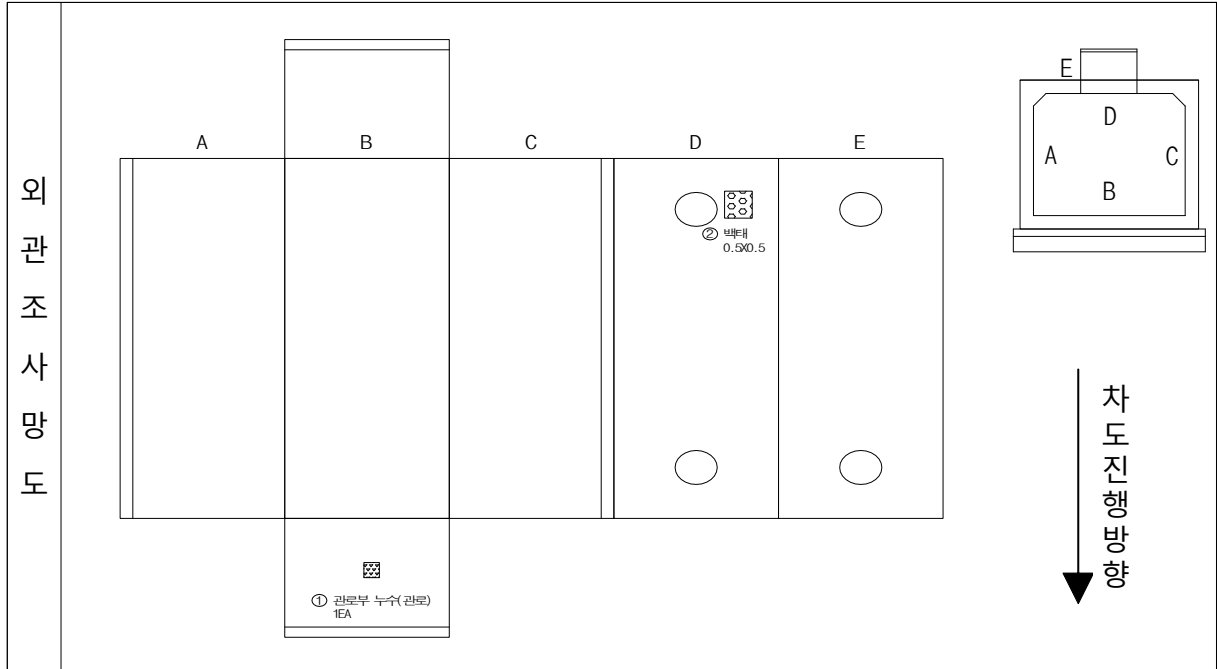
| 현황 | • 관로부 누수 |
| 원인 | • 장기공용에 의한 열화, 외부 우수유입 |

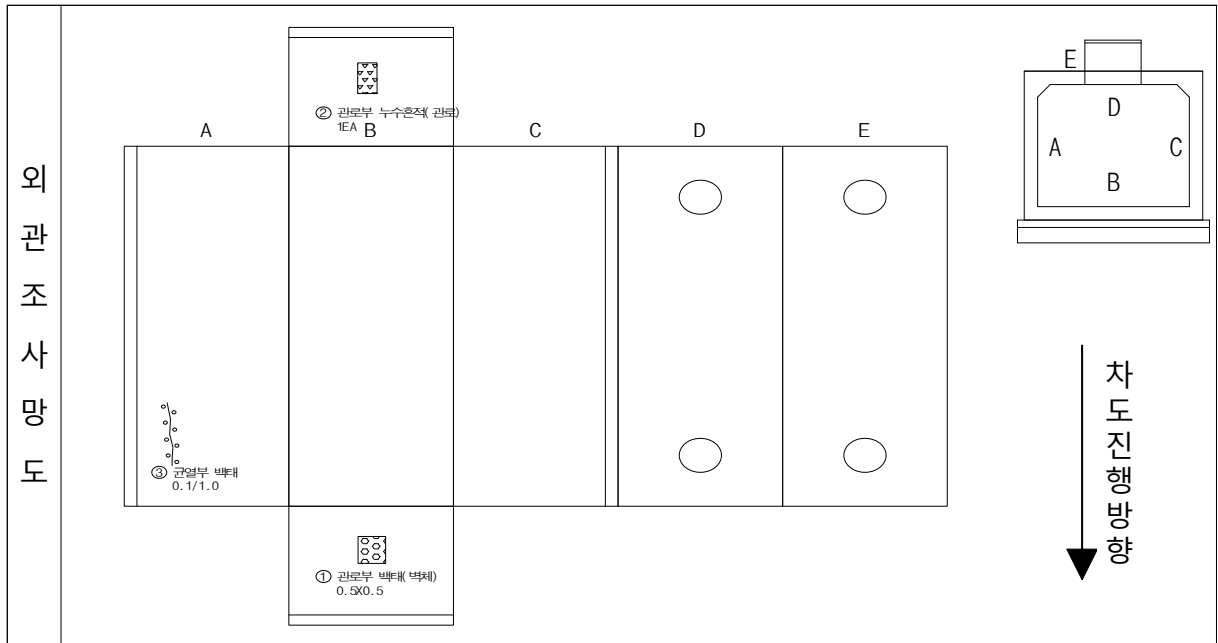
| 현황 | • 관로부 누수흔적 |
| 원인 | • 장기공용에 의한 열화, 외부 우수유입 |

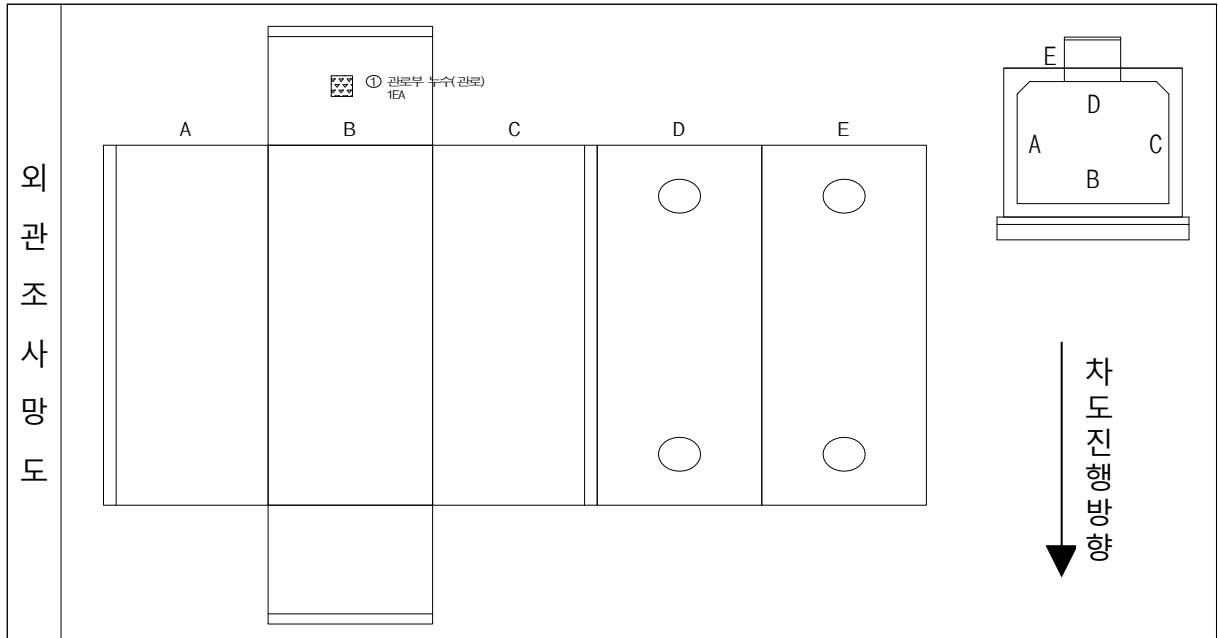
| 현황 | • 관로부 누수 |
| 원인 | • 장기공용에 의한 열화, 외부 우수유입 |

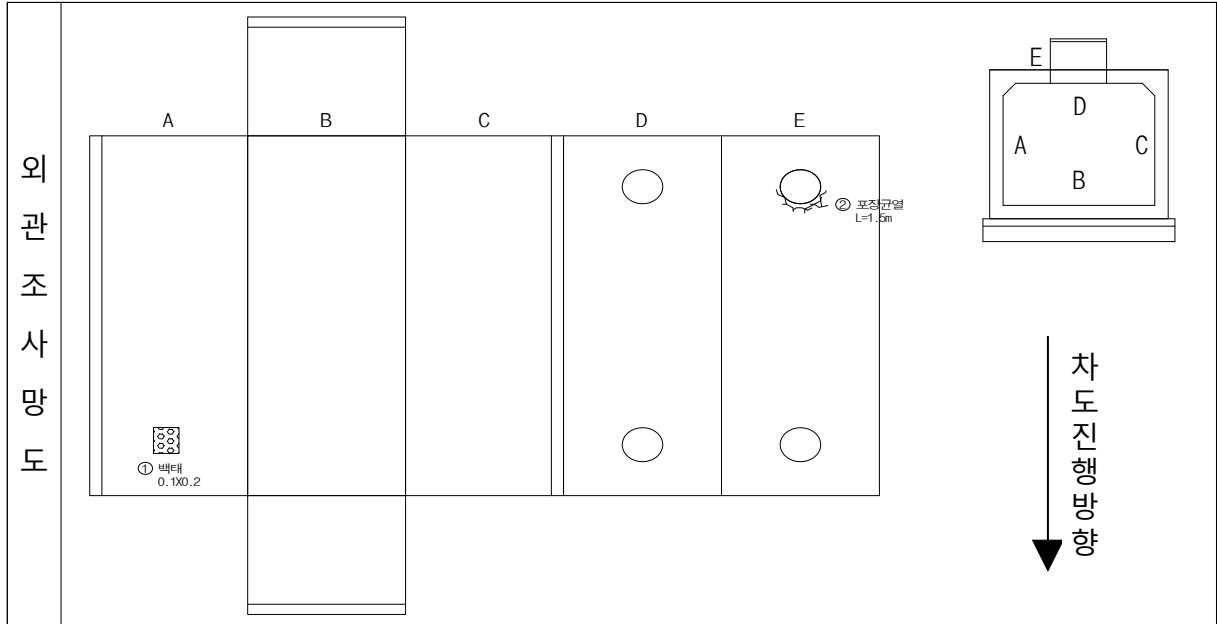
| 현황 | • 백태 |
| 원인 | • 습기 흡착, 외부 우수유입 |

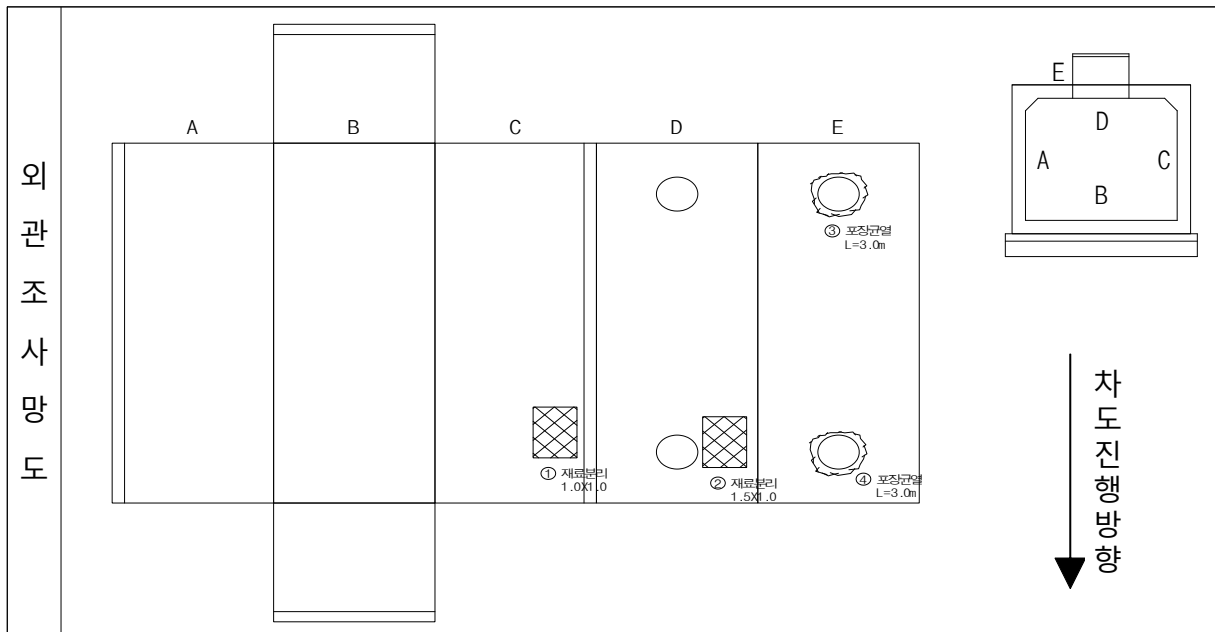
| 현 황 | • 재료분리 |
| 원 인 | • 다짐부족 |

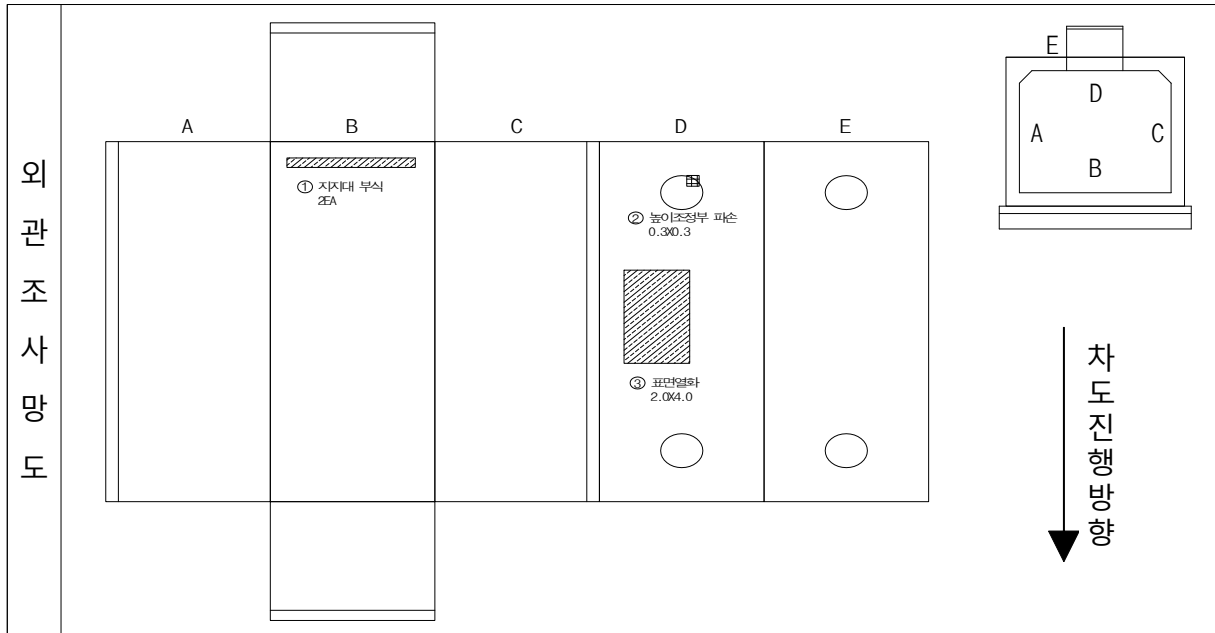
| 현황 | • 지지대 부식 |
| 원인 | • 공용기간 증가 및 습기 흡착 |

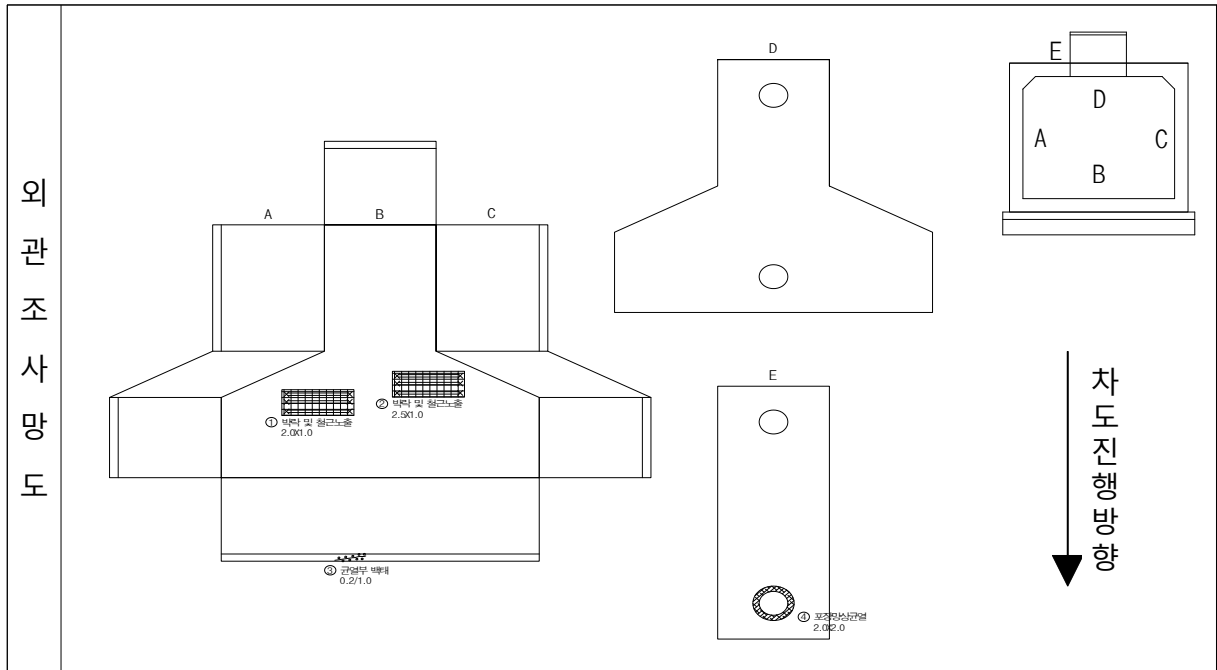
| 현황 | • 박락 및 철근노출 |
| 원인 | • 시공미흡, 장기공용에 의한 열화 |

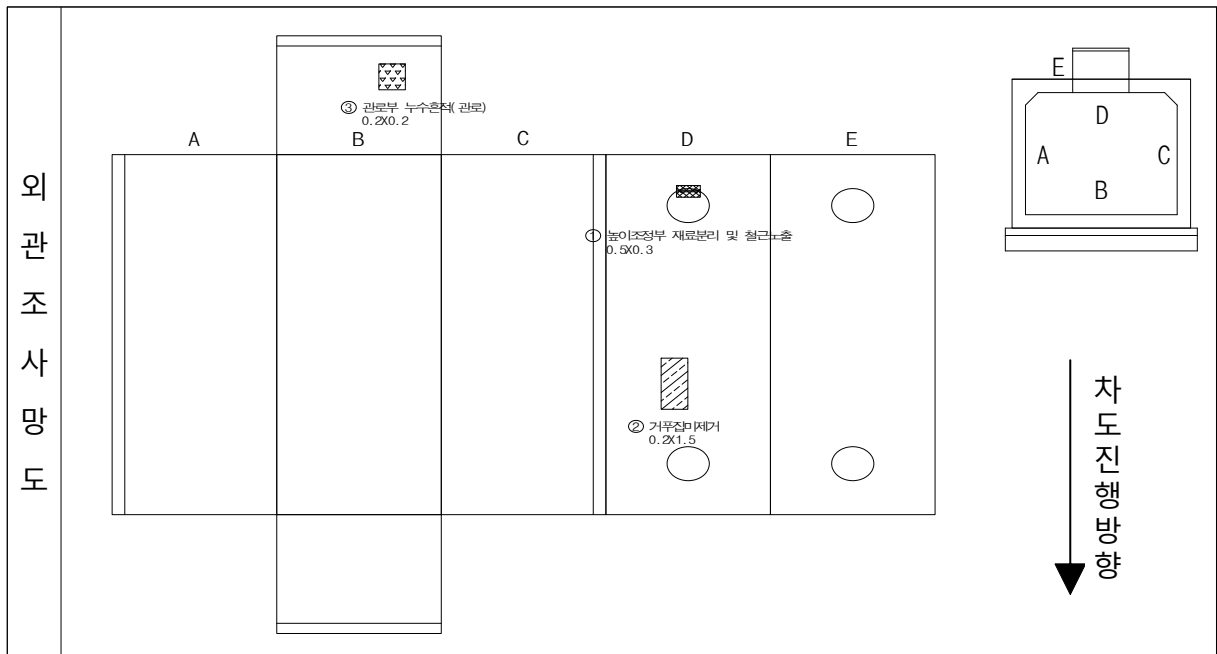
| 현황 | • 높이조정부 재료분리 및 철근노출 |
| 원인 | • 시공미흡, 장기공용에 의한 열화 |

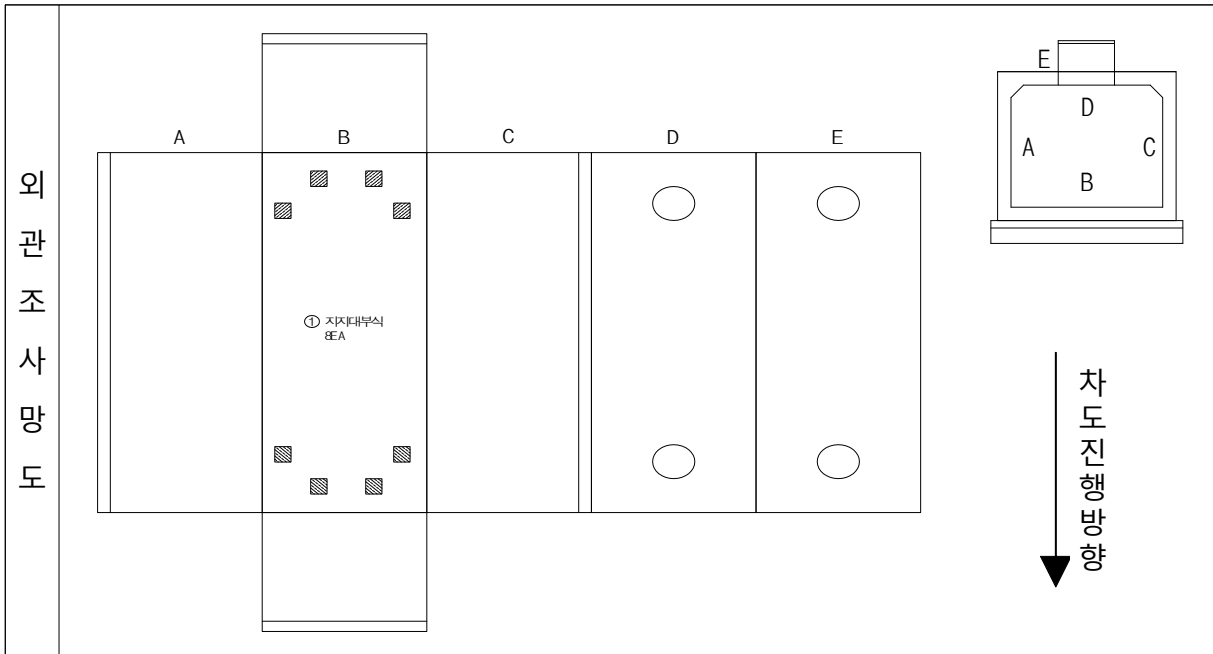
| 현황 | • 지지대 부식 |
| 원인 | • 공용기간 증가 및 습기 흡착 |

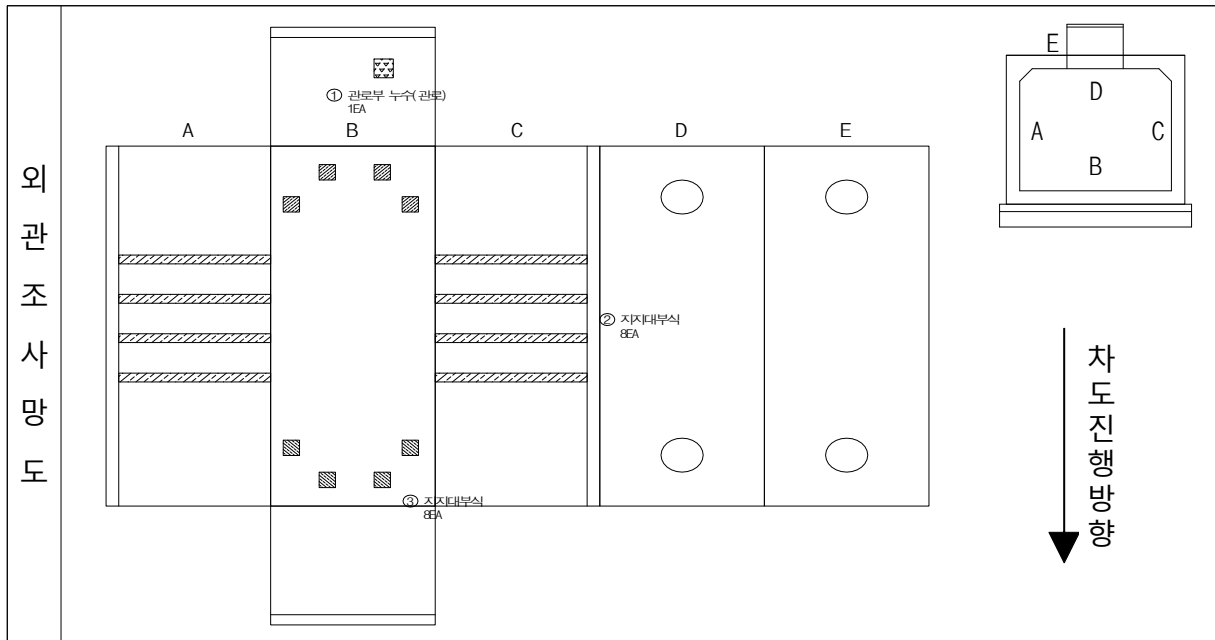
| 현황 | • 지지대 부식 |
| 원인 | • 공용기간 증가 및 습기 흡착 |

| 조치방안 | • 재도장 |

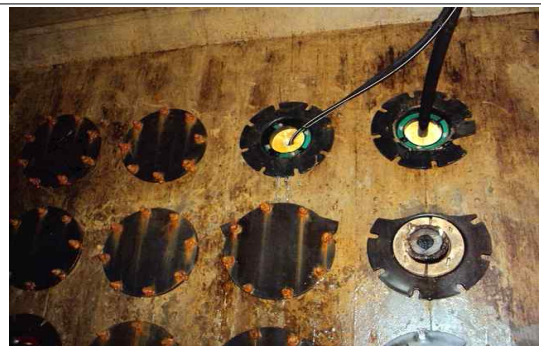
| 현황 | • 관로부 누수 |
| 원인 | • 장기공용에 의한 열화, 우수유입 |

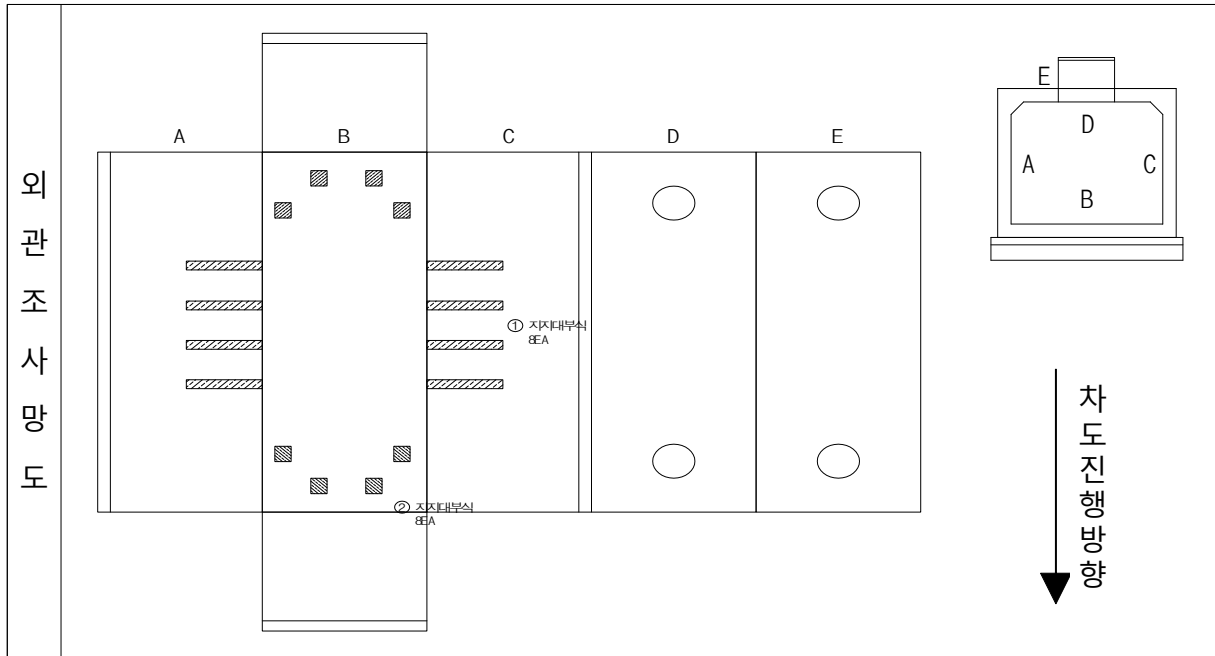
| 현황 | • 지지대 부식 |
| 원인 | • 공용기간 증가 및 습기 흡착 |

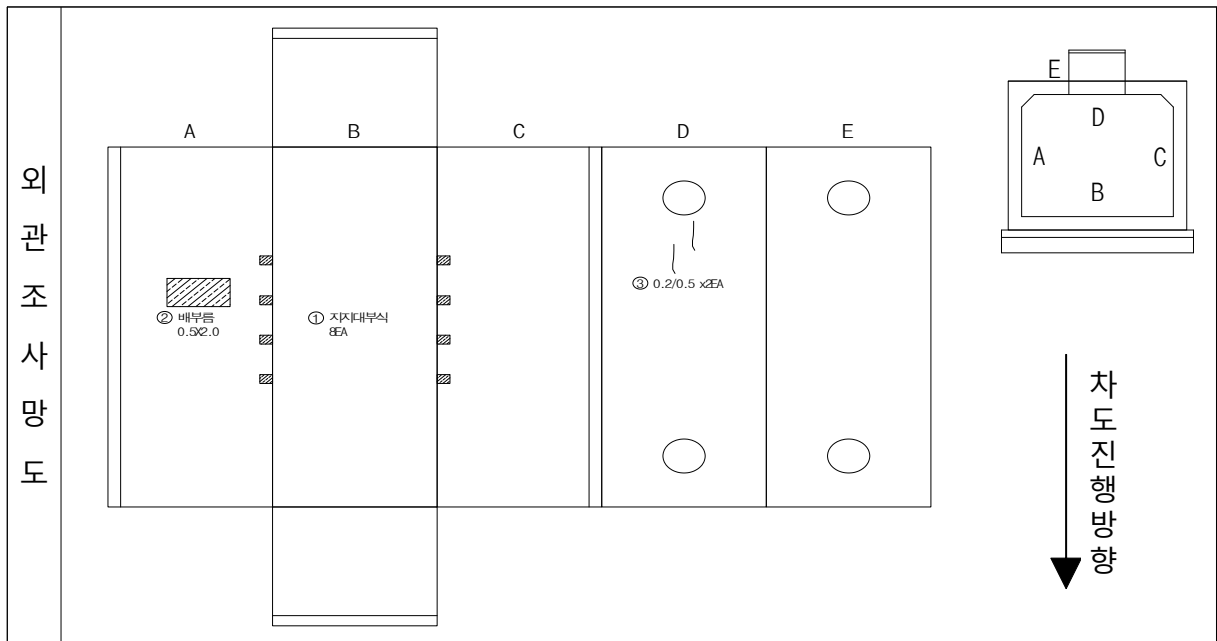
| 현황 | • 지지대부식 |
| 원인 | • 공용기간 증가 및 습기 흡착 |

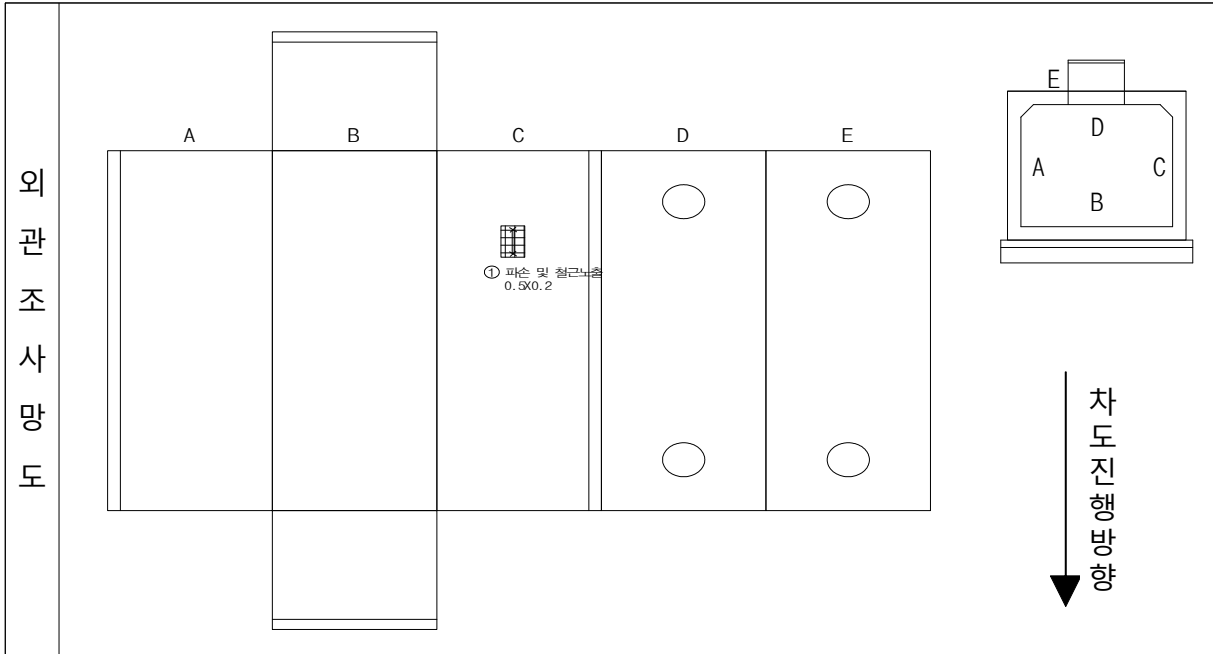
| 현황 | • 파손 및 철근노출 |
| 원인 | • 외부충격 및 피복부족 |

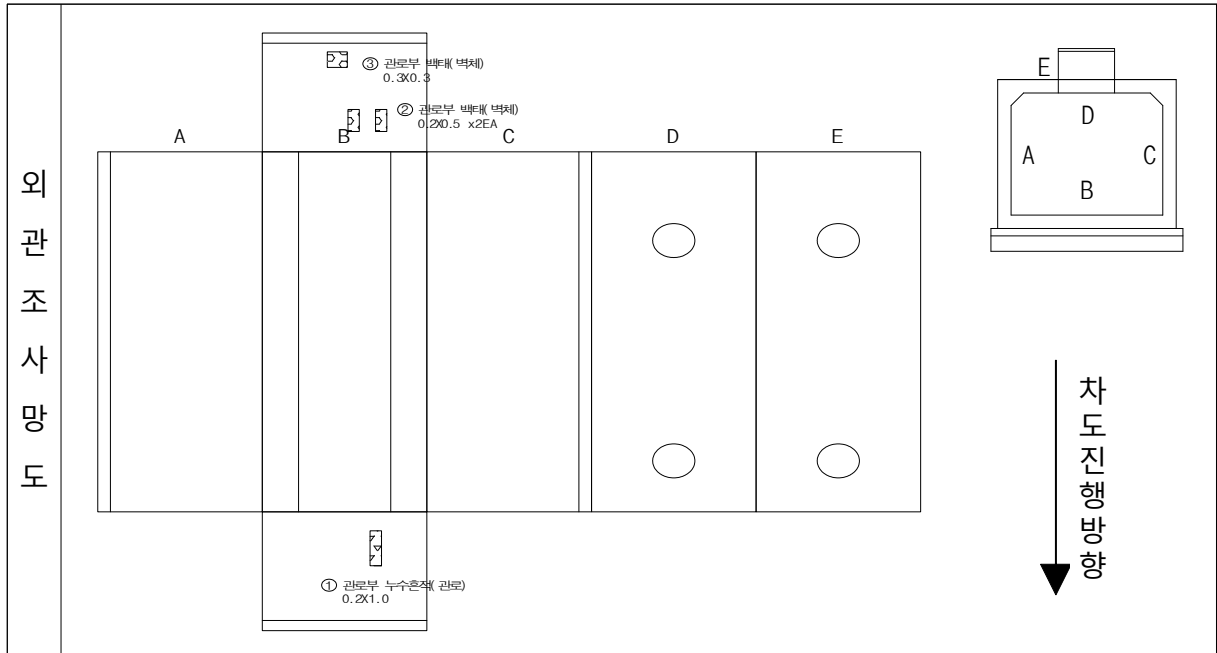
| 현황 | • 관로부 누수흔적 |
| 원인 | • 장기공용에 의한 열화, 우수유입 |

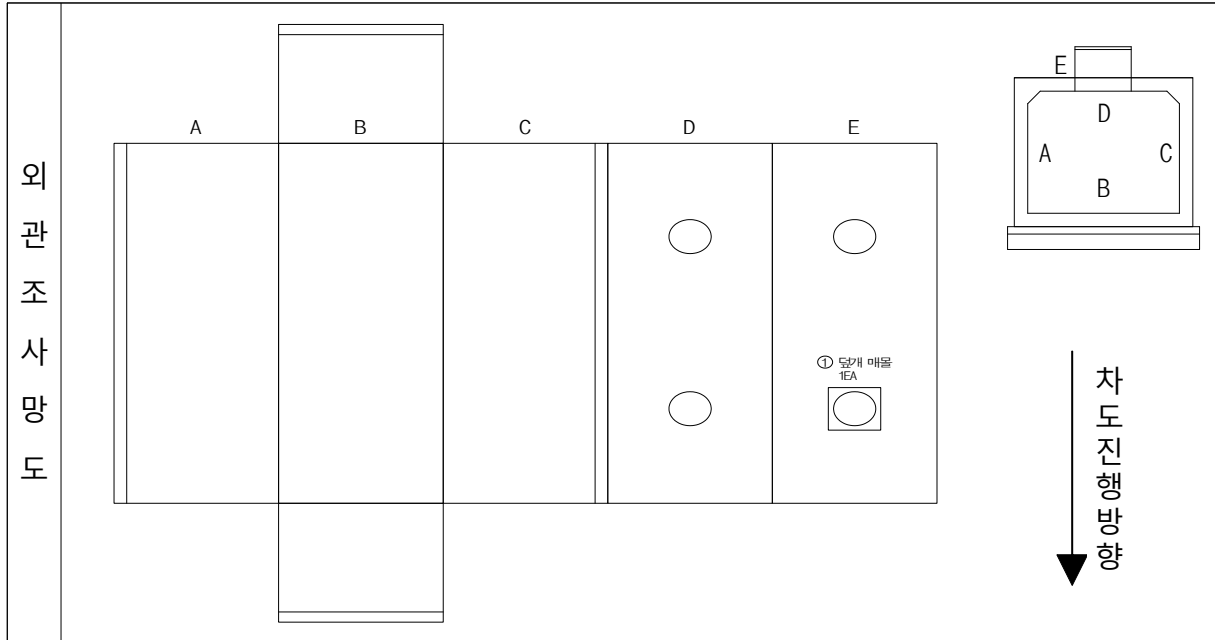
| 현황 | • 뒷개 매물 |
| 원인 | • 시공 미흡 |

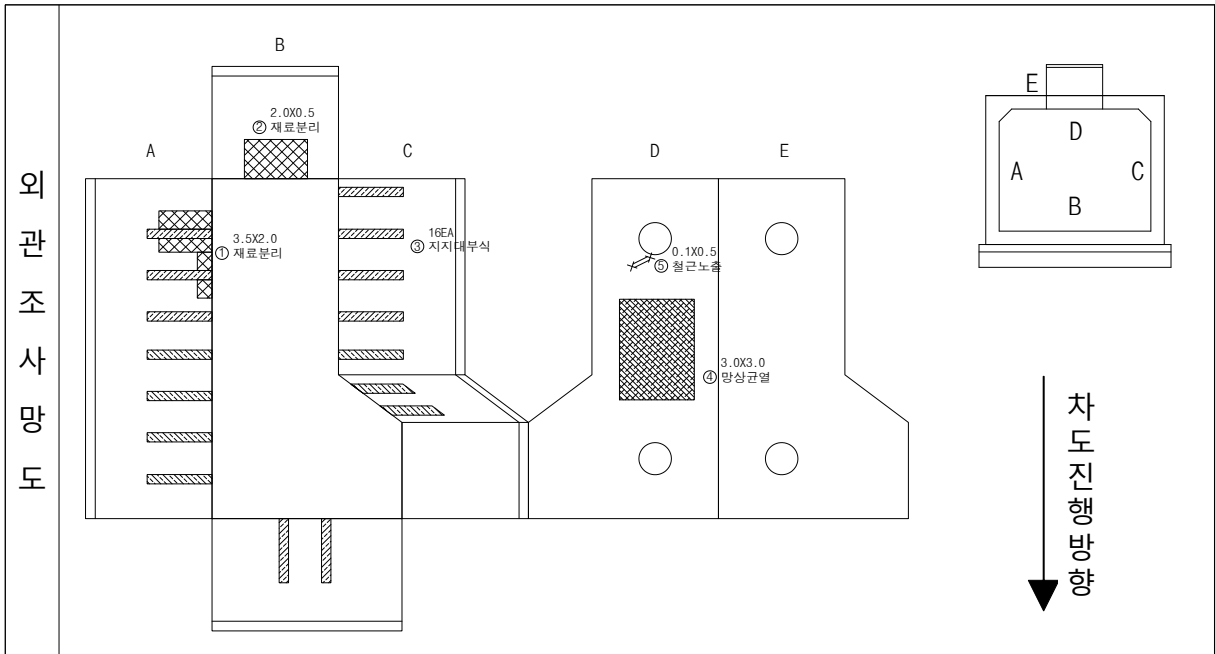
**현황** • 재료분리  
**원인** • 시공미흡  
**조치방안** • 단면보수

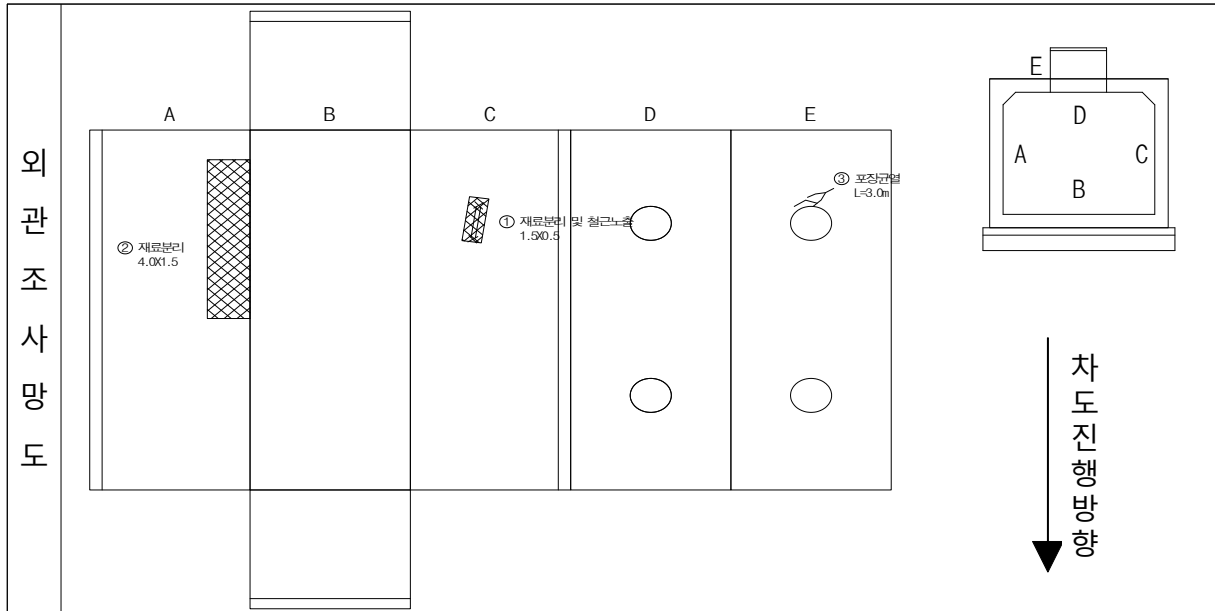
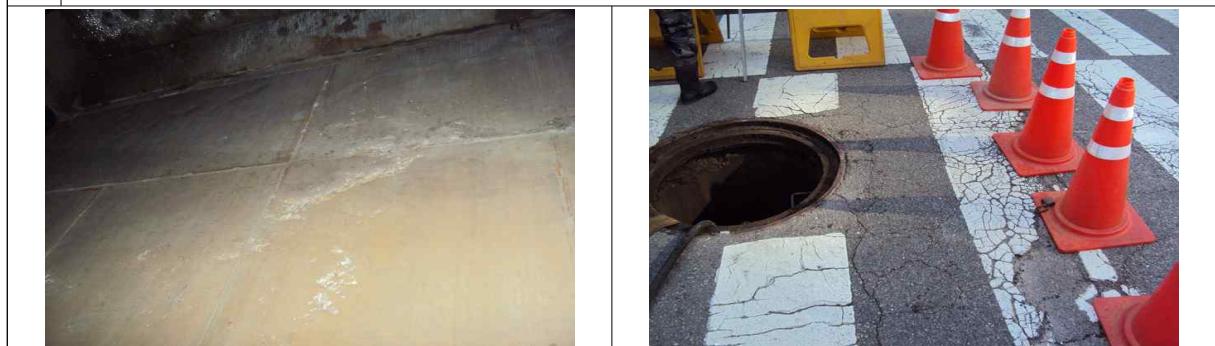
| <b>현황</b> | • 재료분리 | <b>현황</b> | • 포장균열 |
| <b>원인</b> | • 시공미흡 | <b>원인</b> | • 공용기간 증가, 중차량 반복통행 |
