## 3.2.60 중동-화곡 #1,2 T/L (맨홀 NO.5)

## 가. 시설물 현황 조사

| <div> <div>■ 맨홀명 : 중동-화곡 #1,2 T/L (맨홀 NO.5)</div> <div>■ 사업소명 : 남서울지역본부</div> </div> | |

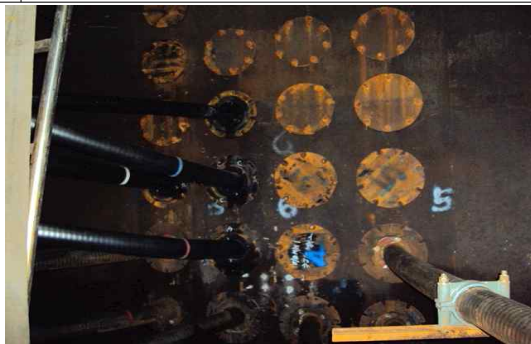
| 현황 | • 관로부 누수 |
| 원인 | • 장기공용에 의한 열화, 외부 우수유입 |

| 조치방안 | • 주의관찰 |

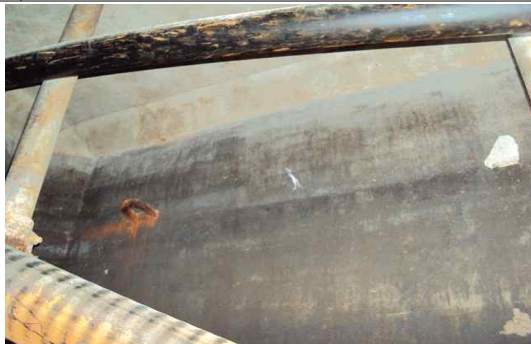
| 현황 | • 백태 |
| 원인 | • 습기 흡착, 외부 우수유입 |

| 조치방안 | • 표면처리 |

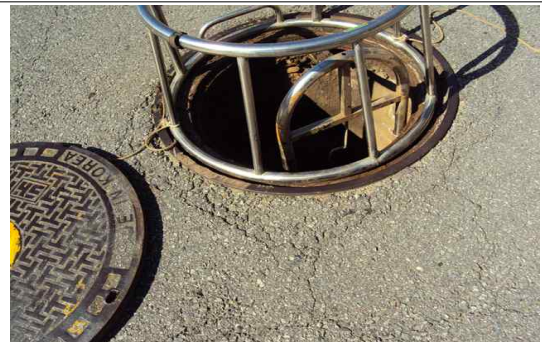
| 현황 | • 포장균열 |
| 원인 | • 공용기간 증가, 중차량 반복통행 |

| 조치방안 | • 주의관찰 |

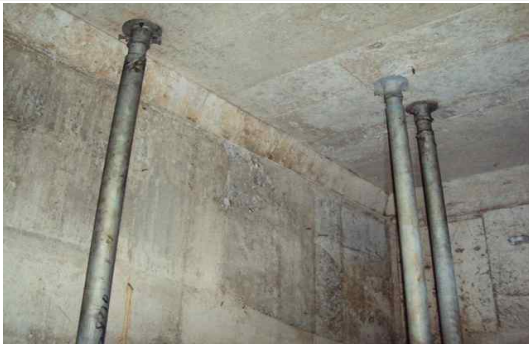
| 현 황 | • 재료분리 |
| 원 인 | • 다짐부족 |

| 조치방안 | • 단면보수 |

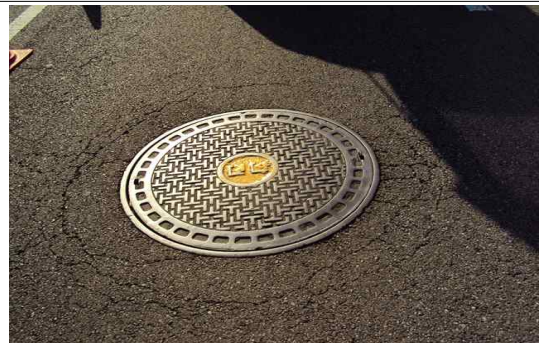
| 현 황 | • 포장균열 |
| 원 인 | • 공용기간 증가, 중차량 반복통행 |

| 조치방안 | • 주의관찰 |

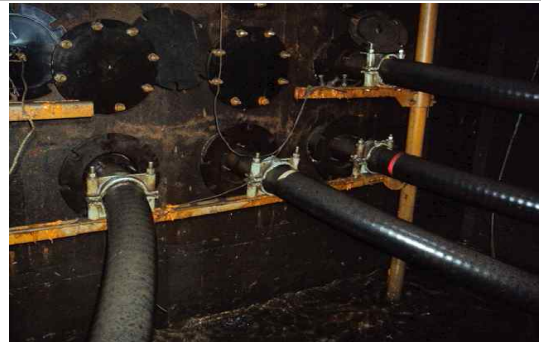
| 현황 | • 지지대 부식 |
| 원인 | • 공용기간 증가 및 습기 흡착 |

| 조치방안 | • 재도장 |

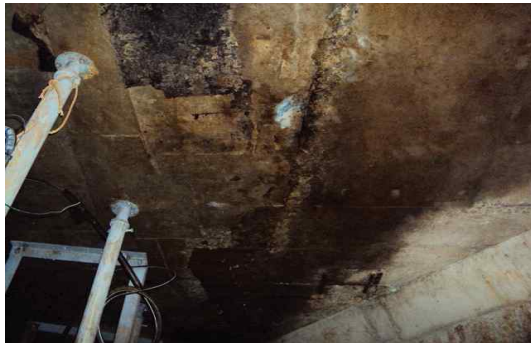
| 현황 | • 박락 및 철근노출 |
| 원인 | • 시공미흡, 장기공용에 의한 열화 |

| 조치방안 | • 단면보수+방청 |

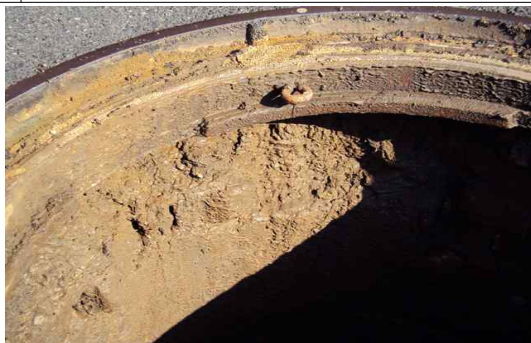
| 현황 | • 높이조정부 재료분리 및 철근노출 |
| 원인 | • 시공미흡, 장기공용에 의한 열화 |

| 조치방안 | • 단면보수+방청 |

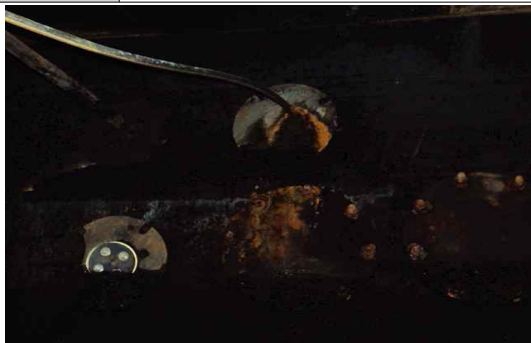
| 현황 | • 관로부 누수흔적 |
| 원인 | • 장기공용에 의한 열화, 우수유입 |

| 조치방안 | • 케이블 인입, 인출부 밀봉, 표면처리 |

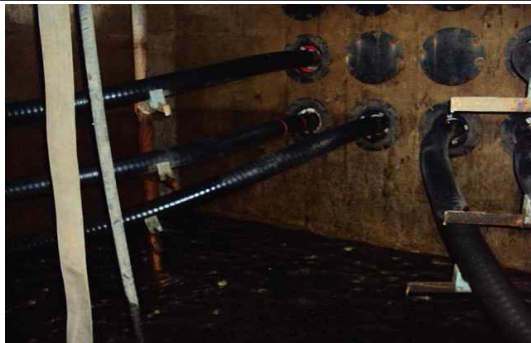
| 현황 | • 지지대 부식 |
| 원인 | • 공용기간 증가 및 습기 흡착 |

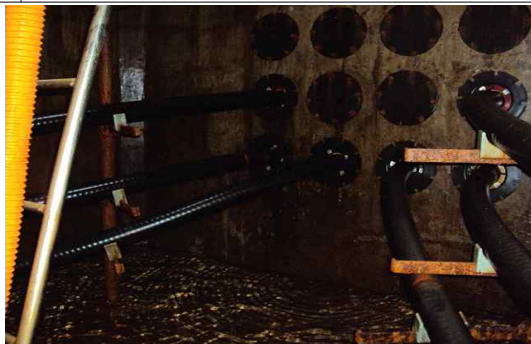
| 현황 | • 지지대 부식 |
| 원인 | • 공용기간 증가 및 습기 흡착 |

| 조치방안 | • 재도장 |

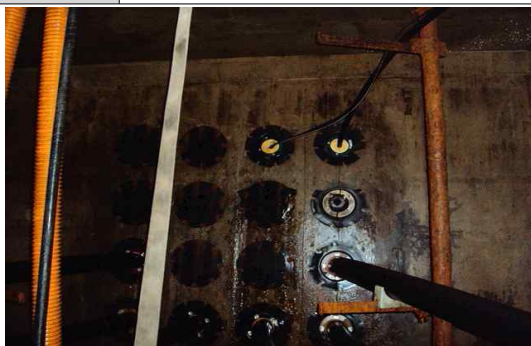
| 현황 | • 관로부 누수 |
| 원인 | • 장기공용에 의한 열화, 우수유입 |

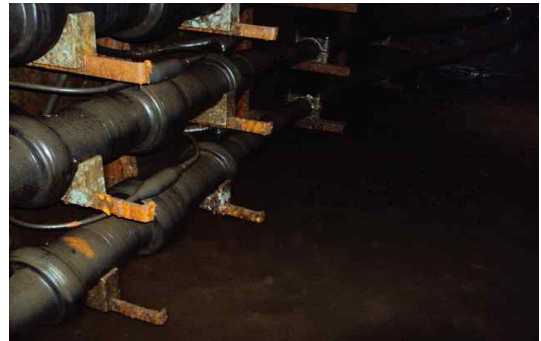
| 현황 | • 지지대 부식 |
| 원인 | • 공용기간 증가 및 습기 흡착 |

| 조치방안 | • 재도장 |

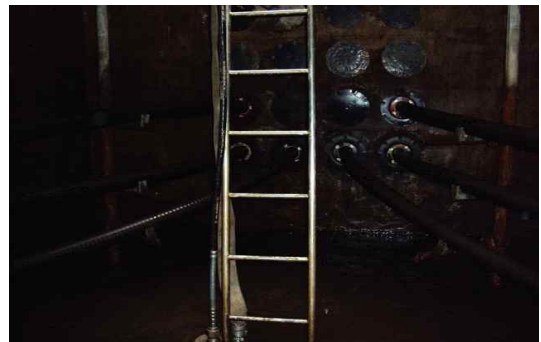
| 현황 | • 지지대 부식 |
| 원인 | • 공용기간 증가 및 습기 흡착 |

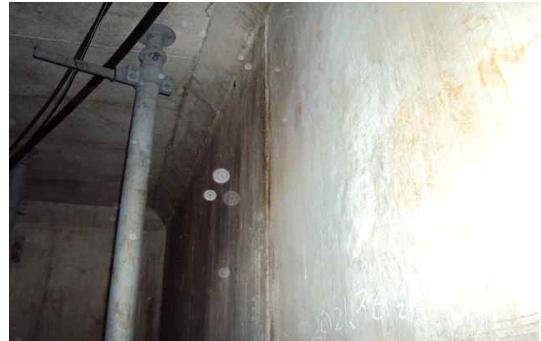
| 현황 | • 지지대부식 | 현황 | • 배부름 |
| 원인 | • 공용기간 증가 및 습기 흡착 | 원인 | • 시공미흡 |

| 조치방안 | • 재도장 | 조치방안 | • 주의관찰 |

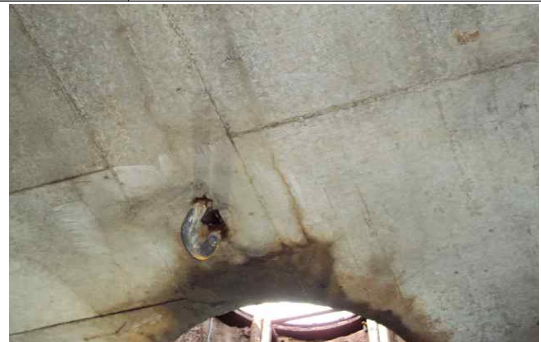
| 현황 | • 균열 |
| 원인 | • 초기 건조수축 |

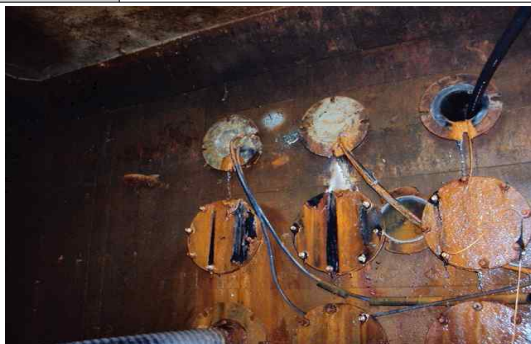
| 현황 | • 관로부 누수 |
| 원인 | • 장기공용에 의한 열화, 우수유입 |

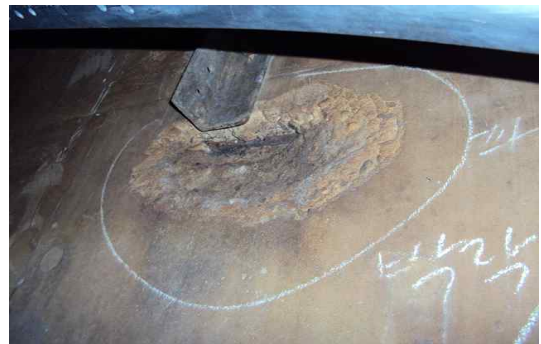
| 현황 | • 파손 및 철근노출 |
| 원인 | • 외부충격 및 피복부족 |

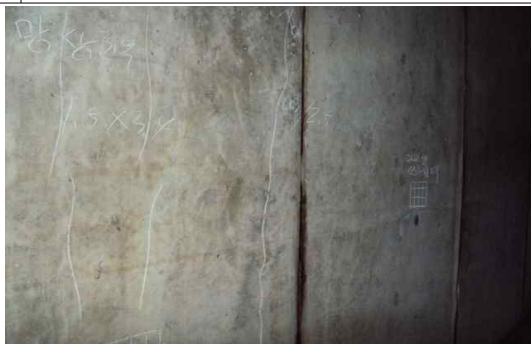
| 현황 | • 균열 |
| 원인 | • 건조수축 |

| 조치방안 | • 표면처리 |

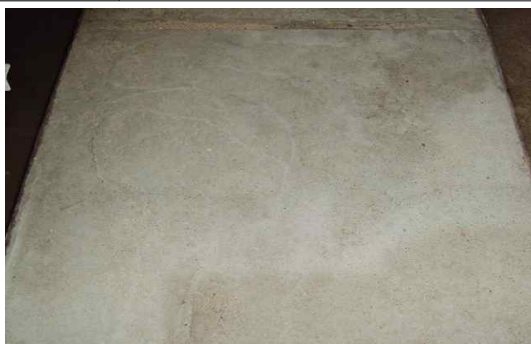
| 현황 | • 바닥균열 |
| 원인 | • 건조수축 |

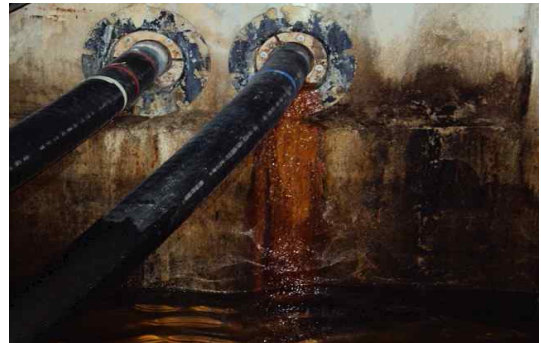
| 현황 | • 관로부 누수흔적 |
| 원인 | • 장기공용에 의한 열화, 우수유입 |

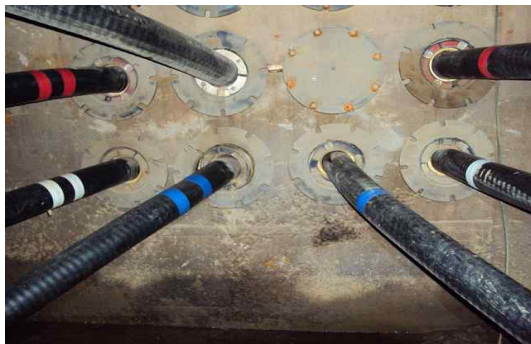
**현황** • 재료분리  
**원인** • 시공미흡  
**조치방안** • 단면보수

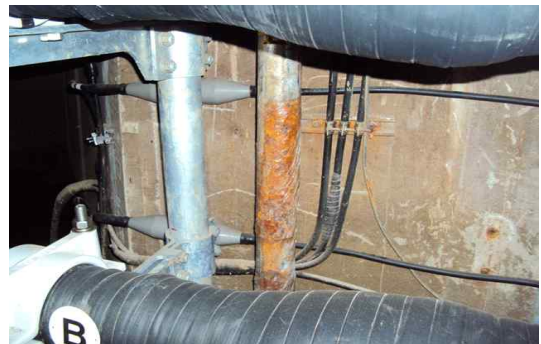
**현황** • 지지대 부식  
**원인** • 공용기간 증가 및 습기흡착  
**조치방안** • 재도장

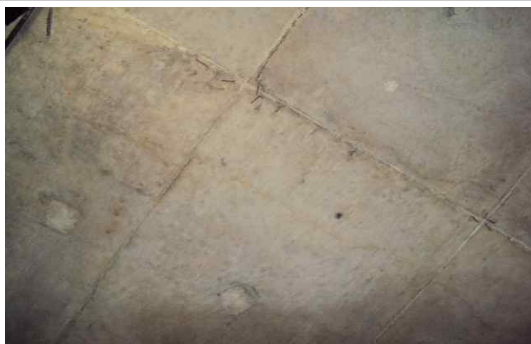
**현황** • 망상균열  
**원인** • 건조수축  
**조치방안** • 표면처리

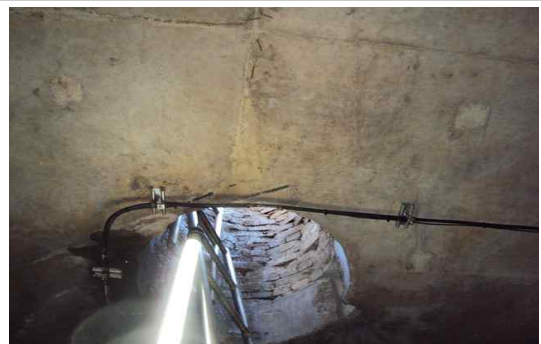
**현황** • 철근노출  
**원인** • 시공미흡  
**조치방안** • 단면보수+방청

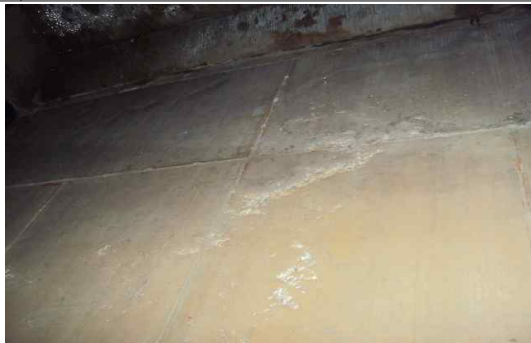
| <b>현황</b> | • 재료분리 | <b>현황</b> | • 포장균열 |
| <b>원인</b> | • 시공미흡 | <b>원인</b> | • 공용기간 증가, 중차량 반복통행 |
