본 과업은 한국전력공사 남서울지역본부 전력관리처 직할인 송전맨홀에 대한 정밀점검으로 신광명-광명 8개소, 신광명-천왕 6개소, 천왕-구로,오류 17개소, 천왕-구로 9개소, 천왕-오류 1개소, 상암-등촌 3개소, 가양-등촌 4개소, 양평-양천 5개소, 화곡-마곡 4개소, 중동-화곡 5개소, 부천-신정 13개소, 신정-목동 3개소, 오류-목동 3개소, 오류-목동~영등포-목동 2개소, 영등포-목동 4개소, 당인리-목동 1개소, 고강-화곡 7개소, 마곡-가양 5개소, 천왕-온수 5개소, 신광명-시흥 2개소, 독산-대방 2개소, 광명-구공 3개소로 총 112개소이다.

외관조사 및 현장조사는 『지중송전 토목구조물 유지관리지침(2019.01)』, 『안전점검 및 정밀안전진단 세부지침 공동구(2019.01)』, 편의 점검요령에 준하여 검사·평가하였다.

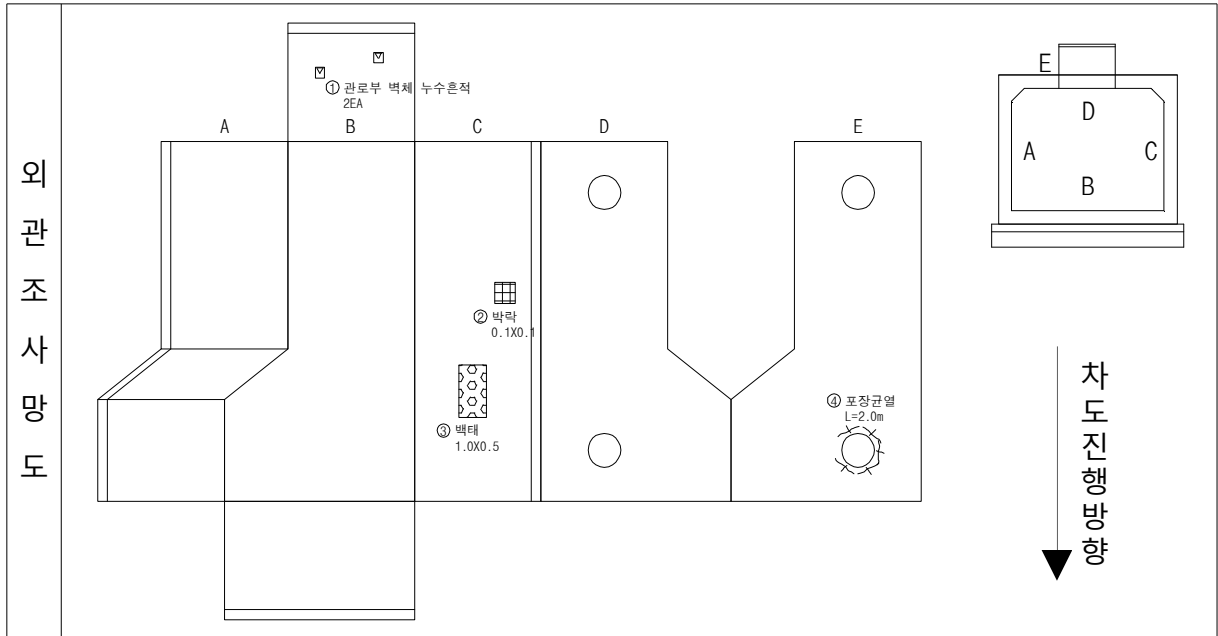
신광명-광명 #1,2 T/L (맨홀 NO.1)은 경기 광명시 하안동 685-3에 위치하고 1992년에 준공된 직선형(B형)인 시설물로 외관조사 결과 관로부 벽체에서 누수흔적이 조사되었고, 박락, 백태, 포장균열이 일부 발생하였다. 발생한 누수흔적은 콘크리트의 수밀성 저하에 의한 손상으로 주의관찰 후 손상의 진전시 적절한 조치를 취하는 것이 바람직 할 것으로 판단되며, 발생한 박락, 백태는 구조물의 내구성 확보를 위한 단면보수, 표면처리 등의 조치가 필요하며, 포장균열은 주의관찰이 요구된다.

**현황** • 누수흔적  
**원인** • 외부 우수유입  
**조치방안** • 주의관찰

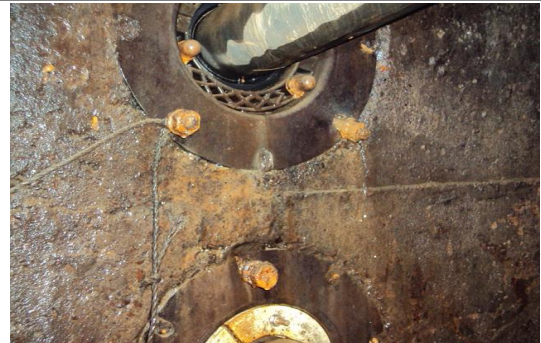
**현황** • 누수흔적  
**원인** • 외부 우수유입  
**조치방안** • 주의관찰

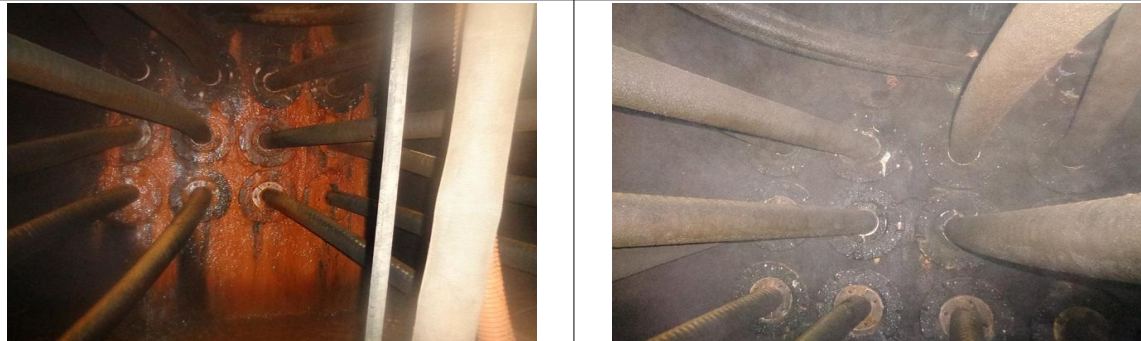
| 구분 | 손상내용 | 단위 | 손상수량 | 보수공법 | 평가등급 |
|---|---|---|---|---|---|
| 1 | 관로부 누수 | EA | 4.00 | 주의관찰 | c |

| 현<br>황 | • 관로부 누수 | |
| 원<br>인 | • 공용기간 증가에 의한 열화 | |

| 조치방안 | • 주의관찰 | |

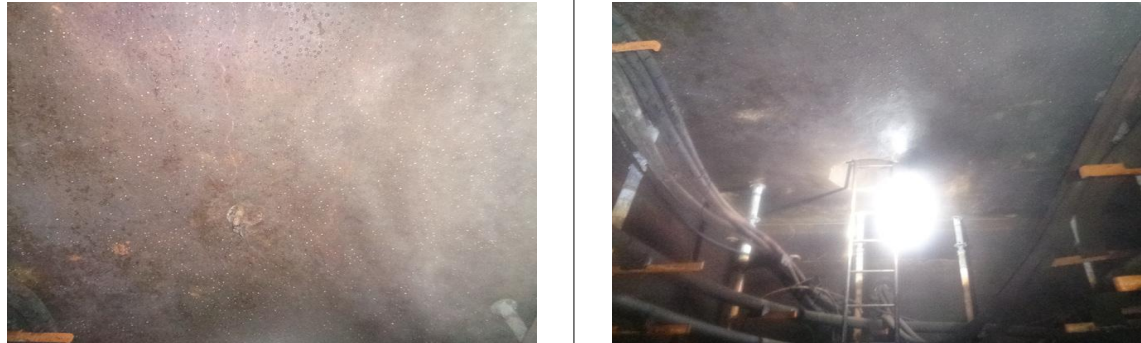
| 구분 | 손상내용 | 단위 | 손상수량 | 보수공법 | 평가등급 |
|---|---|---|---|---|---|
| 2 | 슬래브 망상균열 | m <sup>2</sup> | 17.00 | 표면처리 | b |

| 현<br>황 | • 슬래브 망상균열 | |
| 원<br>인 | • 초기 건조수축 | |

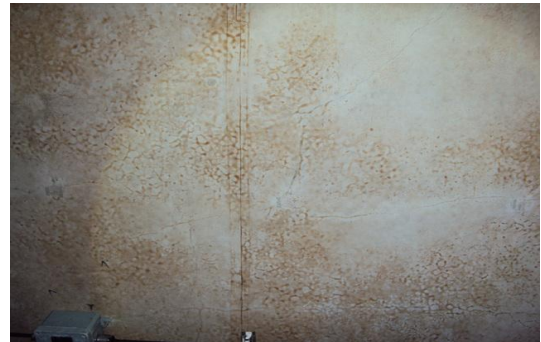
신광명-천왕 #1,2 T/L (맨홀 NO.6)은 경기 광명시 광명동 394-9에 위치하며 2000년에 준공된 직선형(A형)인 시설물로 외관조사 결과 초기 건조수축으로 인한 슬래브 망상균열이 발생하였으며, 손상부는 표면처리 등의 유지관리가 요구된다.

| 현황 | • 슬래브 망상균열 |
| 원인 | • 초기 건조수축 |

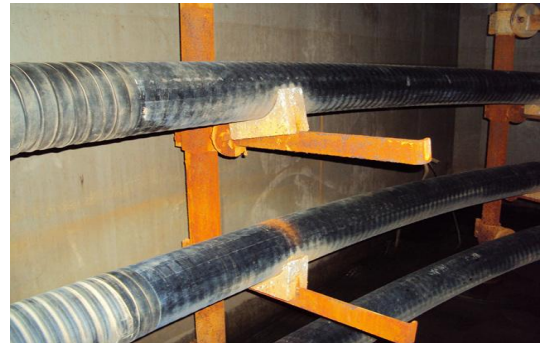
신광명-천왕 #1,2,3 T/L (맨홀 NO.9)는 서울 구로구 천왕동 63-2에 위치하며 2000년에 준공된 직선형(A형)인 시설물로 외관조사 결과 일부 지지대 부식이 발생하였으며, 부재의 사용성 확보 차원의 재도장 등의 유지관리가 요구된다.

| 현황 | • 지지대 부식 |
| 원인 | • 공용기간 증가 및 습기 흡착 |

| 조치방안 | • 재도장 |

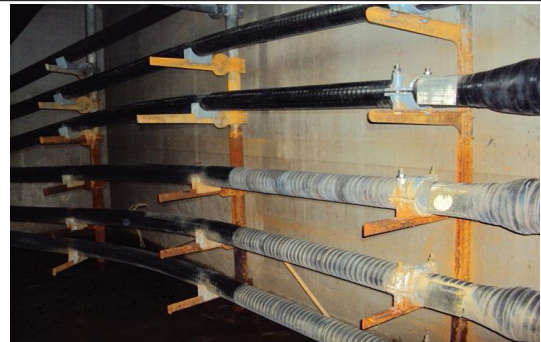
| 현황 | • 지지대 부식 |
| 원인 | • 공용기간 증가 및 습기 흡착 |

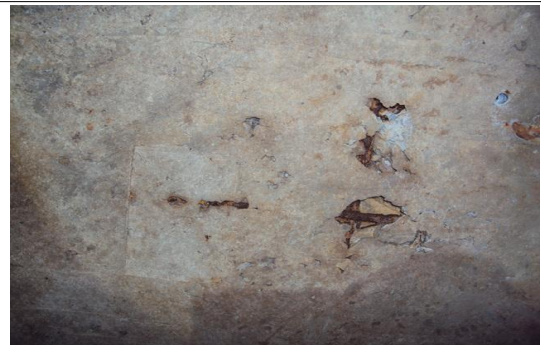
천왕-구로,오류 #1,2 T/L (맨홀 NO.2)는 경기 광명시 오리로 1036-1에 위치한 1978년에 준공된 직각형(B형)인 시설물로 외관조사 결과 재료분리/철근노출, 상부 포장 균열이 조사되었고, 손상부는 시공 미흡 및 피복부족, 장기 공용에 의한 열화로 발생된 것으로 판단된다. 기 발생한 손상부는 단면보수+방청, 주의관찰 등의 유지관리가 요구된다.

| 현황 | • 재료분리/철근노출 |
| 원인 | • 시공 미흡, 피복 부족 |

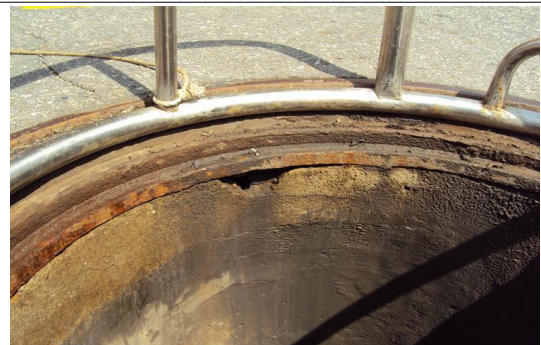
현 황 • 재료분리

현 황 • 충진재 파손

조치방안 • 단면보수

조치방안 • 재충진

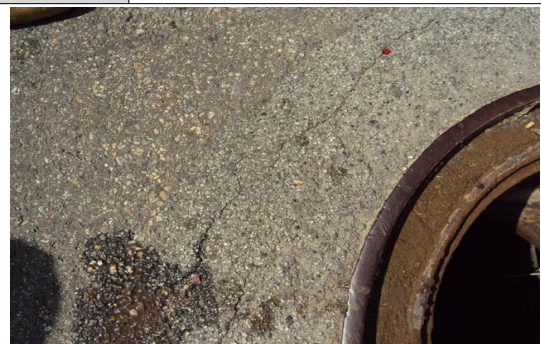
현 황 • 상부 포장 균열

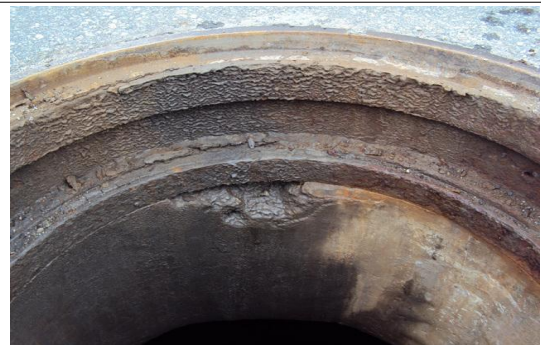
| 현황 | • 균열 | 현황 | • 높이조정부 파손 |
| 원인 | • 건조수축 | 원인 | • 장기 공용에 의한 열화 |

| 조치방안 | • 표면처리 | 조치방안 | • 단면보수 |

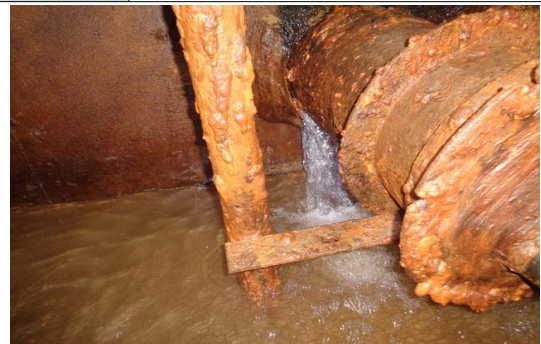
| 현황 | • 박락 및 누수 |
| 원인 | • 외부 우수유입 |

| 조치방안 | • 배면 누수보수 |

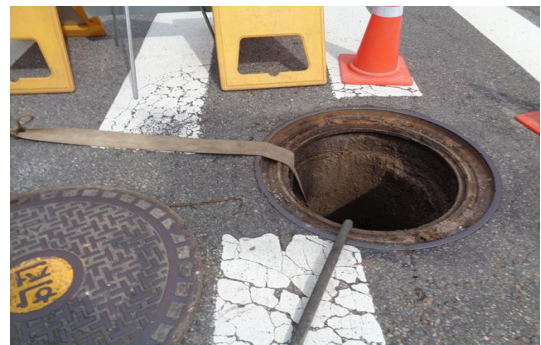
| 현황 | • 포장균열 |
| 원인 | • 장기공용에 의한 열화 |

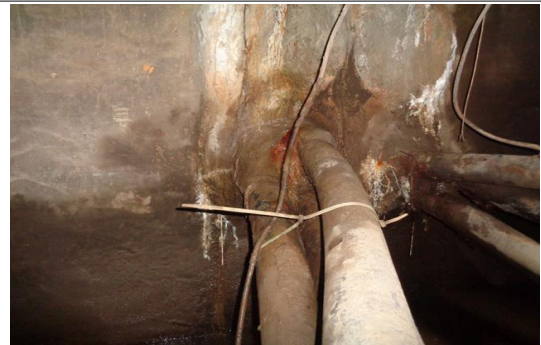
| 현황 | • 백태 |
| 원인 | • 외부 우수유입 |

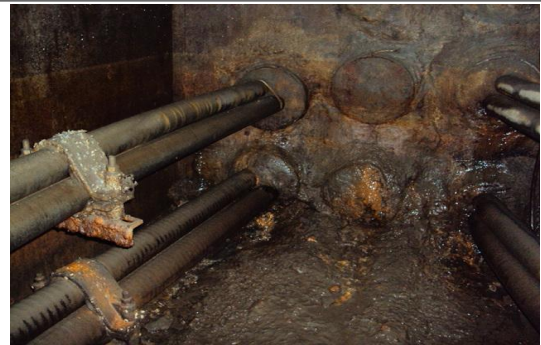
**현황** • 들뜸/이격  
**원인** • 시공미흡  
**조치방안** • 단면보수

**현황** • 관로부 누수  
**원인** • 장기공용에 의한 열화  
**조치방안** • 주의관찰

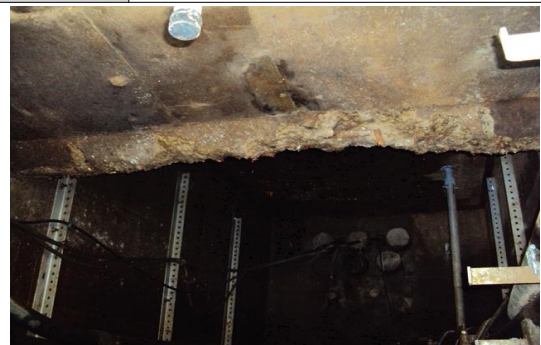
**현황** • 재료분리 및 철근노출  
**원인** • 다짐부족, 피복부족  
**조치방안** • 단면보수+방청

**현황** • 박락 및 철근노출  
**원인** • 시공미흡, 장기공용에 의한 열화  
**조치방안** • 단면보수+방청

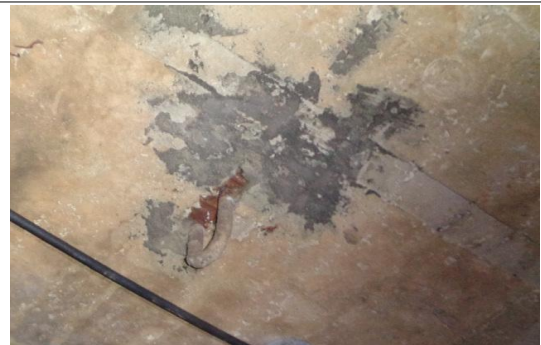
| 현황 | • 철근노출 |
| 원인 | • 시공미흡, 피복부족 |

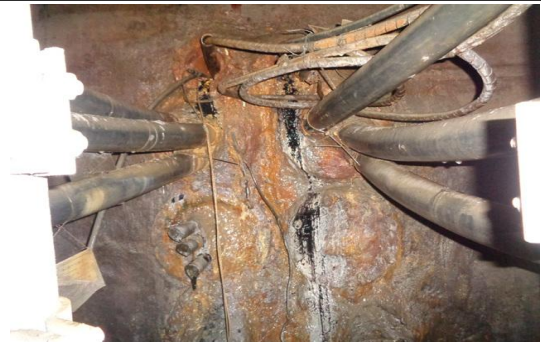
**현황** • 관로부 누수  
**원인** • 장기공용에 의한 열화, 우수유입  
**조치방안** • 주의관찰

**현황** • 파손 및 철근노출  
**원인** • 외부충격 및 피복부족  
**조치방안** • 단면보수+방청

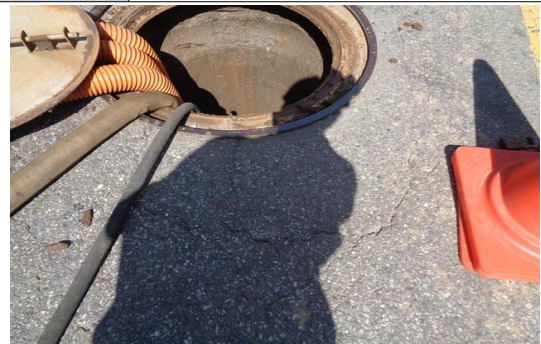
**현황** • 포장균열  
**원인** • 공용기간 증가, 중차량 반복통행  
**조치방안** • 주의관찰

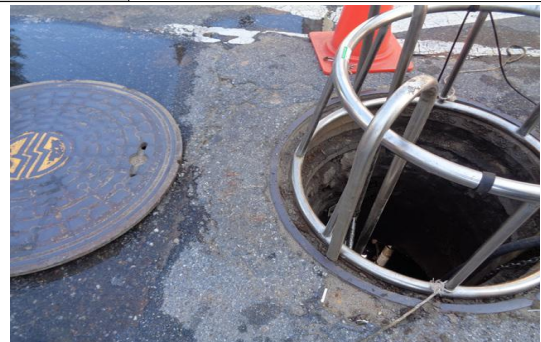
| 현황 | • 포장망상균열 및 파손 |
| 원인 | • 공용기간 증가, 중차량 반복통행 |

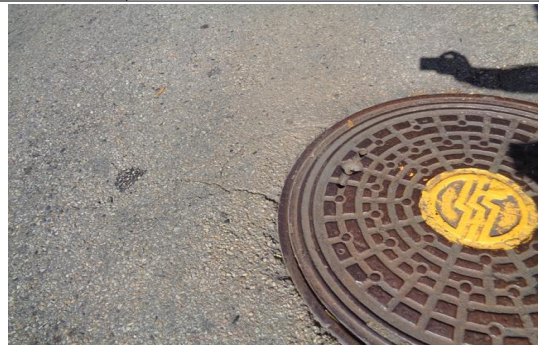
| 현 황 | • 포장균열 |
| 원 인 | • 공용기간 증가, 중차량 반복통행 |

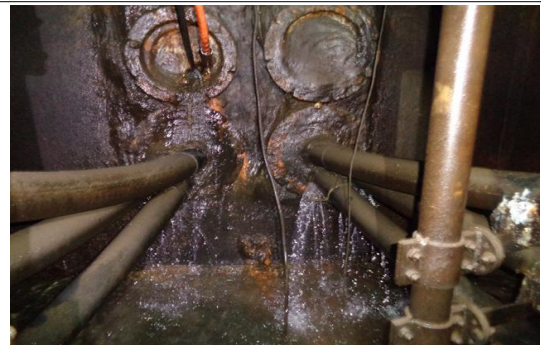
| 현황 | • 관로부 누수 |
| 원인 | • 장기공용에 의한 열화, 우수유입 |

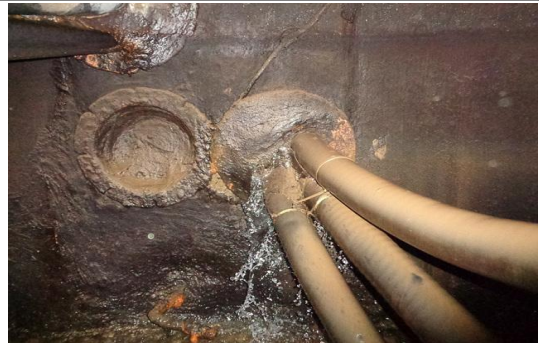
| <b>현황</b> | • 관로부 누수(관로) | <b>현황</b> | • 관로부 누수(벽체) |
| <b>원인</b> | • 장기공용에 의한 열화, 우수유입 | <b>원인</b> | • 장기공용에 의한 열화, 우수유입 |

| <b>조치방안</b> | • 주의관찰 | <b>조치방안</b> | • 배면 누수보수 |

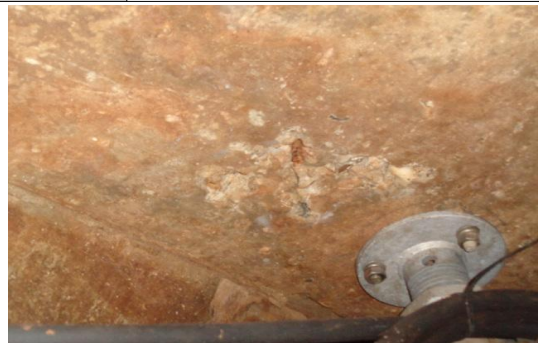
| <b>현황</b> | • 재료분리 | <b>현황</b> | • 재료분리 및 철근노출 |
| <b>원인</b> | • 다짐부족 | <b>원인</b> | • 다짐부족, 피복부족 |

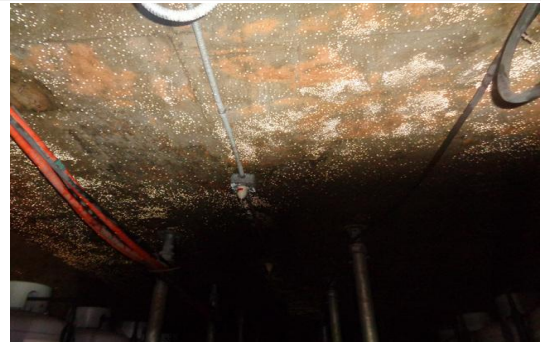
| 현황 | • 결로 |
| 원인 | • 맨홀 내·외부 기온차 |

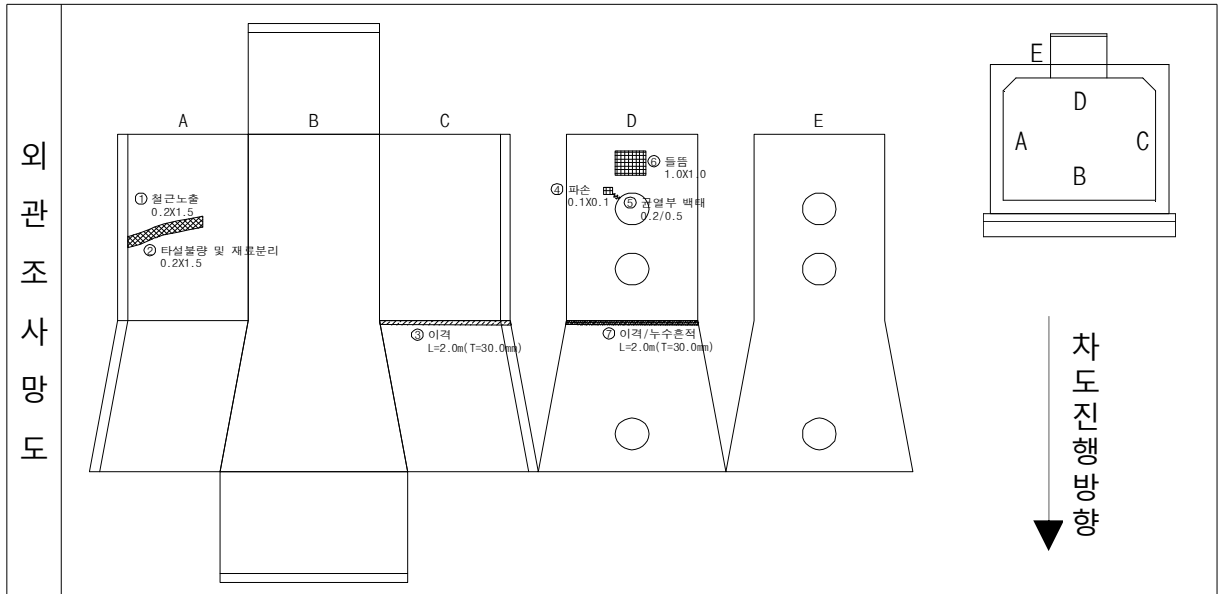
| 현황 | • 타설불량, 재료분리, 철근노출 |
| 원인 | • 시공미흡, 다짐부족, 피복부족 |

| 조치방안 | • 단면보수+방청 |

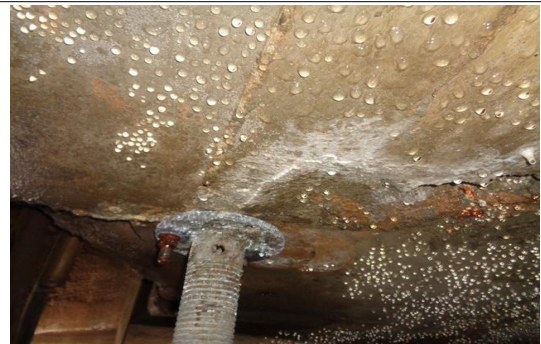
| 현황 | • 균열부 백태 |
| 원인 | • 균열부 우수유입 |

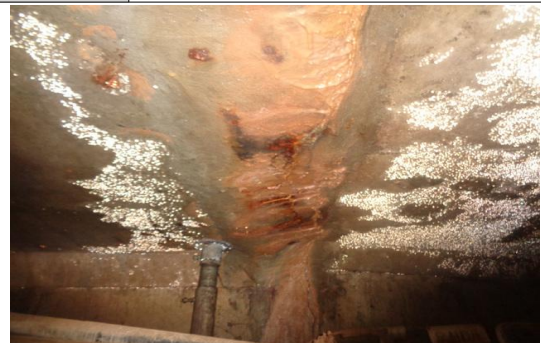
| 현황 | • 이격 및 누수흔적 |
| 원인 | • 시공미흡, 우수유입 |

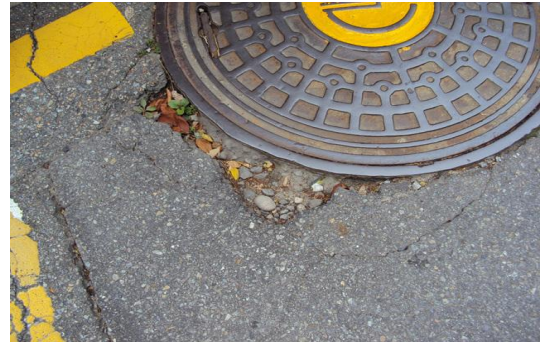
| 현황 | • 포장파손 |
| 원인 | • 공용기간 증가, 중차량 반복통행 |

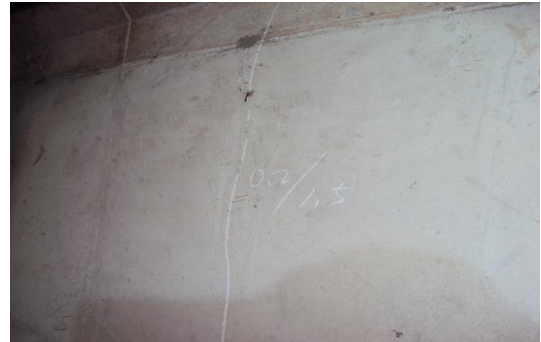
| 현황 | • 균열 |
| 원인 | • 건조수축, 콘크리트의 재료특성 |

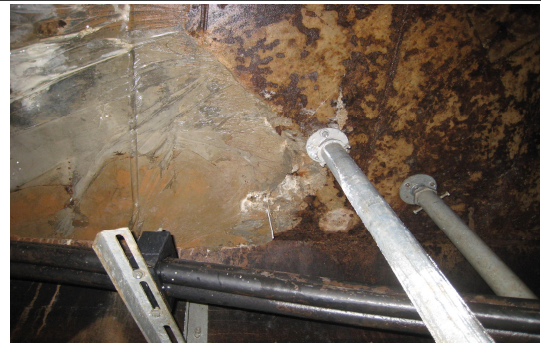
| 현 황 | • 재료분리 및 철근노출 | 현 황 | • 균열부 백태 |
| 원 인 | • 다짐부족, 피복부족 | 원 인 | • 균열부 우수유입 |

| 조치방안 | • 단면보수+방청 | 조치방안 | • 표면처리 |

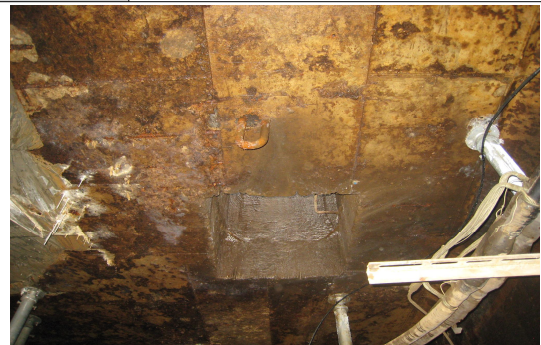
| 현 황 | • 관로부 누수 | 현 황 | • 박락 및 철근노출 |
| 원 인 | • 장기공용에 의한 열화, 우수유입 | 원 인 | • 시공중 외부충격, 피복부족 |

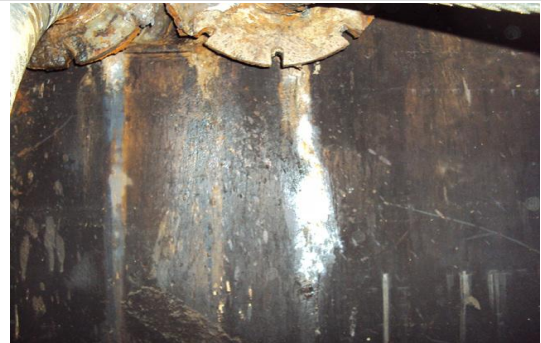
| 현<br>황 | • 균열부 백태 |
| 원<br>인 | • 균열부 우수유입 |

| 조치방안 | • 표면처리 |

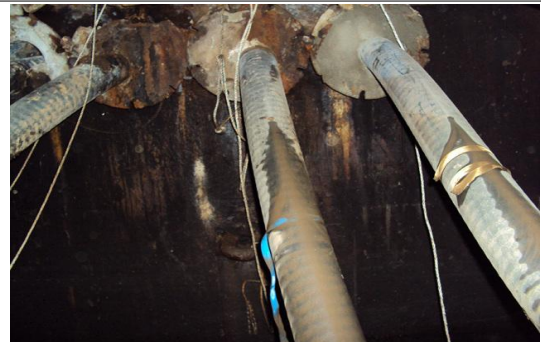
| 현<br>황 | • 관로부 백태 |
| 원<br>인 | • 장기공용에 의한 열화, 우수유입 |

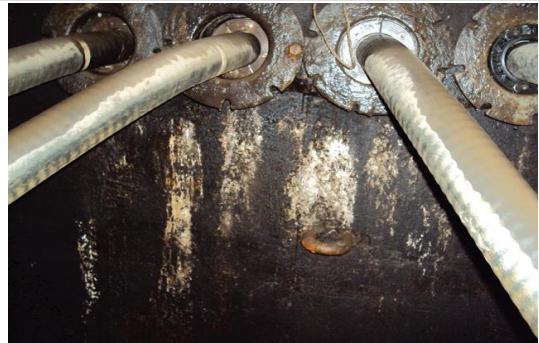
| 현황 | • 관로부 누수흔적 |
| 원인 | • 장기공용에 의한 열화, 외부 우수유입 |

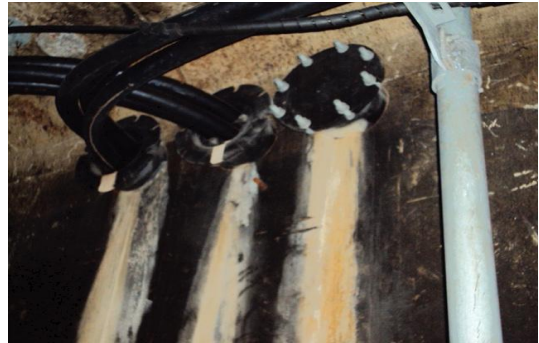
| 현황 | • 백태 |
| 원인 | • 장기공용에 의한 열화, 외부 우수유입 |

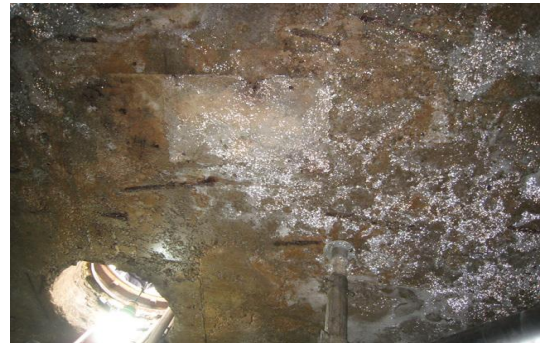
| 현황 | • 재료분리 |
| 원인 | • 다짐부족 |
