## 3.2.60 중동-화곡 #1,2 T/L (맨홀 NO.5)

## 가. 시설물 현황 조사

## 나. 외관조사 결과

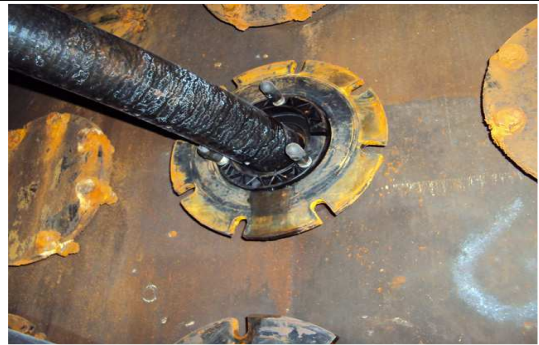
| 현 황 | • 관로부 누수 |
| 원 인 | • 장기공용에 의한 열화, 외부 우수유입 |

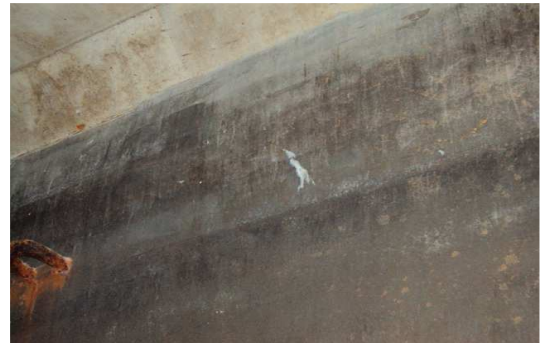
| 현황 | • 백태 |
| 원인 | • 습기 흡착, 외부 우수유입 |

| 조치방안 | • 표면처리 |

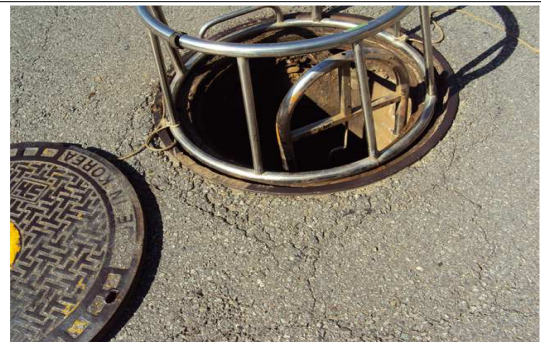
| 현황 | • 포장균열 |
| 원인 | • 공용기간 증가, 중차량 반복통행 |

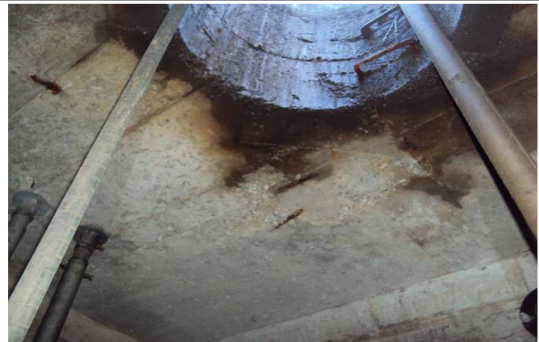
| 현 황 | • 재료분리 |
| 원 인 | • 다짐부족 |

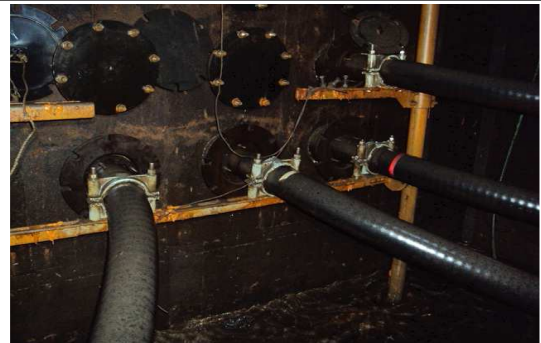
| 현황 | • 지지대 부식 |
| 원인 | • 공용기간 증가 및 습기 흡착 |

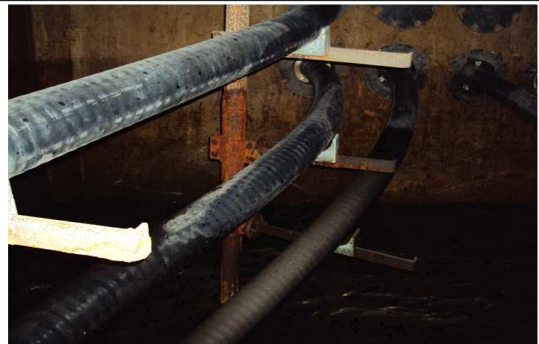
| 현황 | • 지지대 부식 |
| 원인 | • 공용기간 증가 및 습기 흡착 |

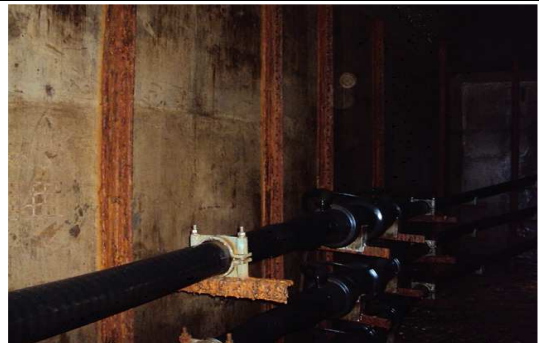
| 현황 | • 지지대 부식 |
| 원인 | • 공용기간 증가 및 습기 흡착 |

| 조치방안 | • 재도장 |

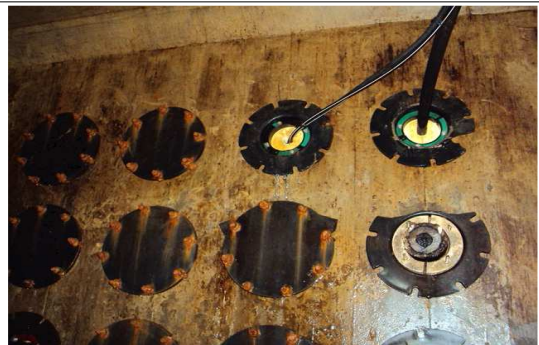
| 현황 | • 관로부 누수 |
| 원인 | • 장기공용에 의한 열화, 우수유입 |

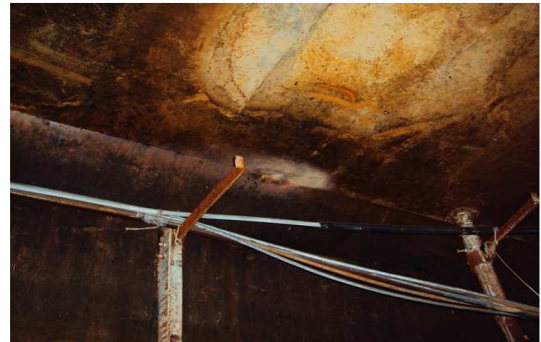
| 현황 | • 관로부 누수 | 현황 | • 백태 |
| 원인 | • 장기공용에 의한 열화, 우수유입 | 원인 | • 외부 우수유입 |

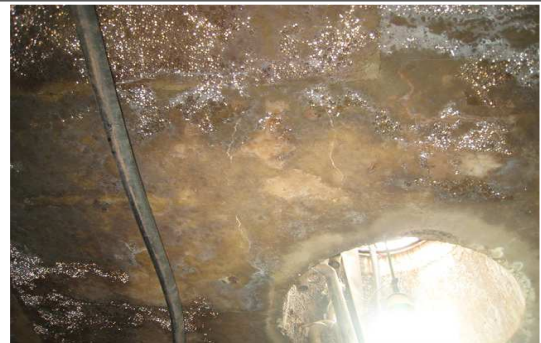
| 현황 | • 균열부 백태 |
| 원인 | • 균열부 외부 우수유입 |

| 조치방안 | • 표면처리 |

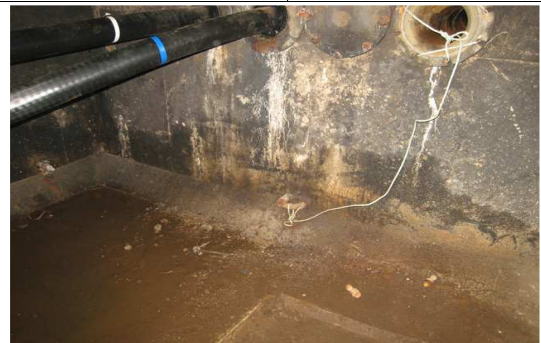
| 현 황 | • 관로부 벽체 백태 |
| 원 인 | • 장기공용에 의한 우수유입 |

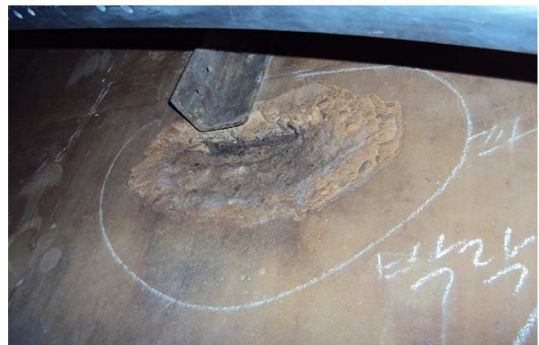
| 현황 | • 파손 및 철근노출 |
| 원인 | • 외부충격 및 피복부족 |

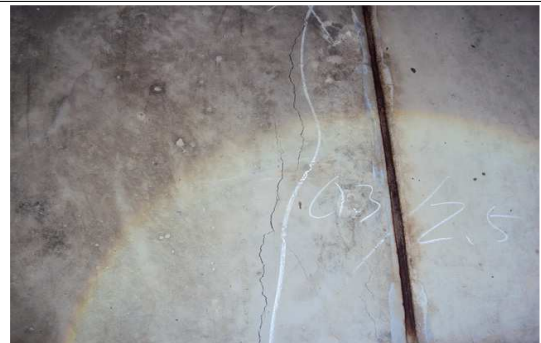
| 현황 | • 균열 |
| 원인 | • 건조수축 |

| 조치방안 | • 표면처리 |

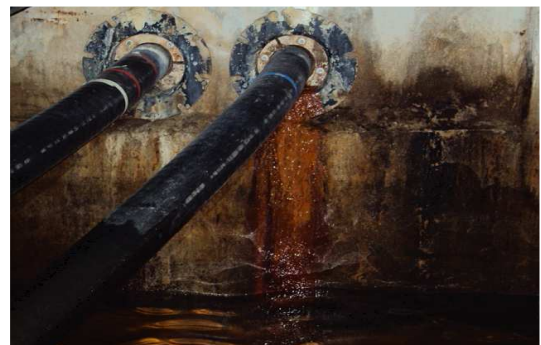
| 현황 | • 관로부 누수흔적 |
| 원인 | • 장기공용에 의한 열화, 우수유입 |

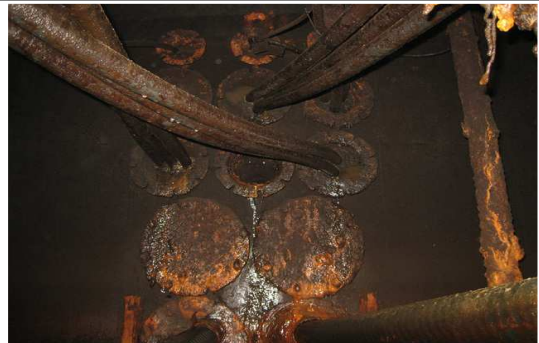
| 현황 | • 관로부 누수 |
| 원인 | • 장기공용에 의한 열화, 우수유입 |

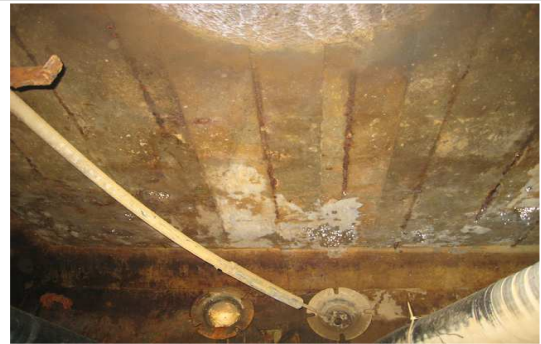
| 현황 | • 박락 및 철근노출 |
| 원인 | • 시공미흡, 장기공용에 의한 열화 |

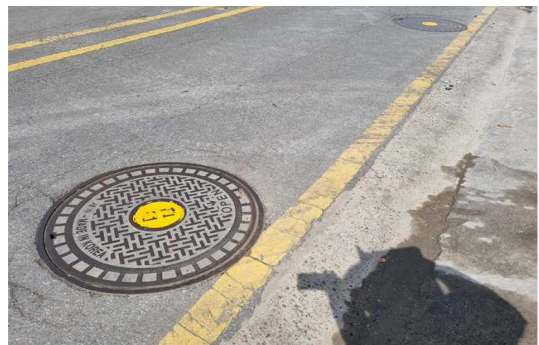
- 포장망상균열
- 공용기간 증가, 중차량 반복통행
- 아스콘 실링

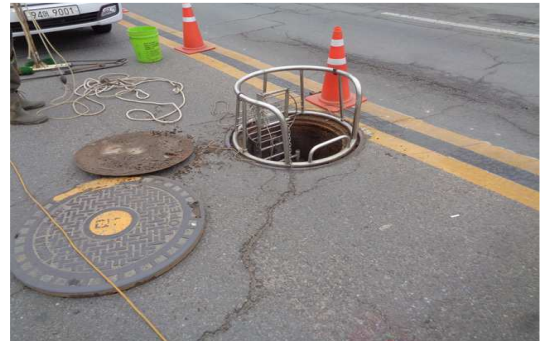
- 포장균열
- 공용기간 증가, 중차량 반복통행
- 아스콘 실링

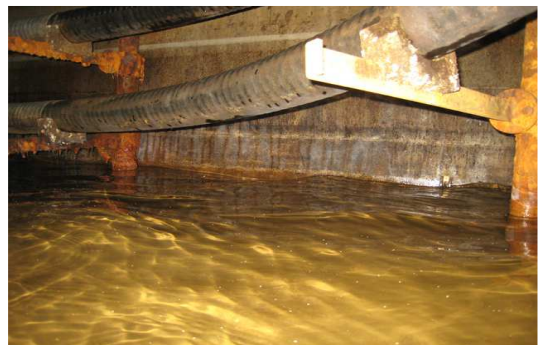
| 현황 | • 지지대 부식 |
| 원인 | • 공용기간 증가 및 습기 흡착 |

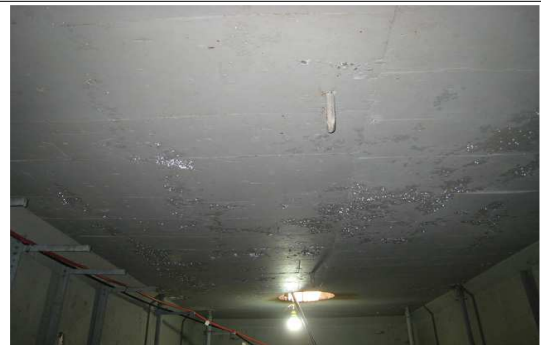
| 현황 | • 도장박리 |
| 원인 | • 공용기간 증가 및 습기 흡착 |

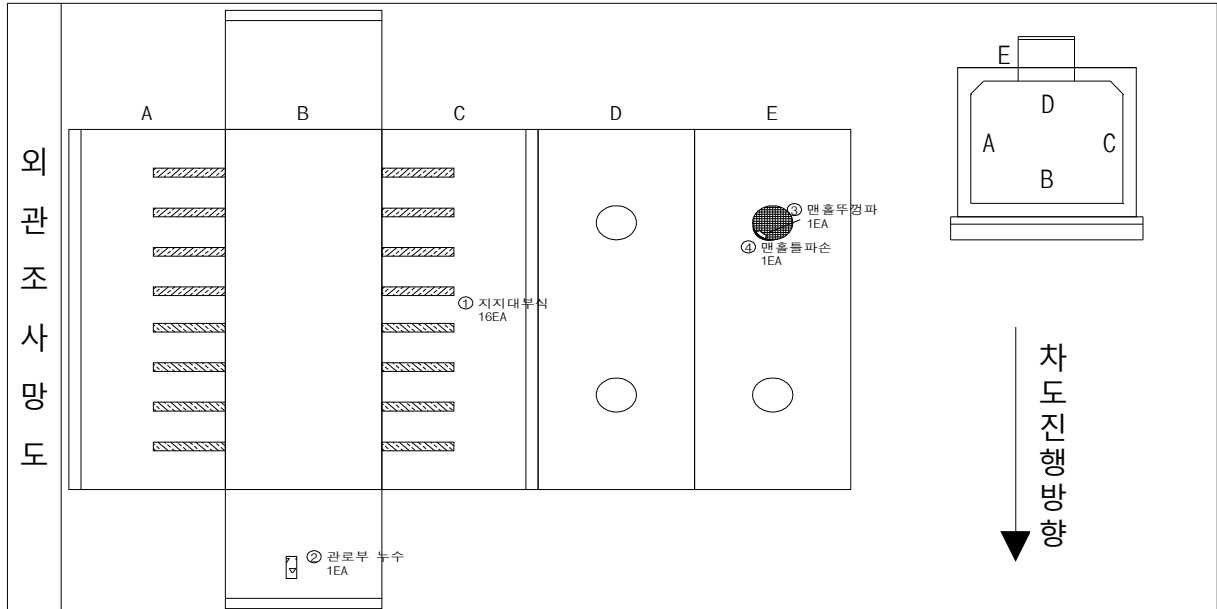
**현 황** • 지지대 부식  
**원 인** • 공용기간 증가 및 습기 흡착  
**조치방안** • 재도장

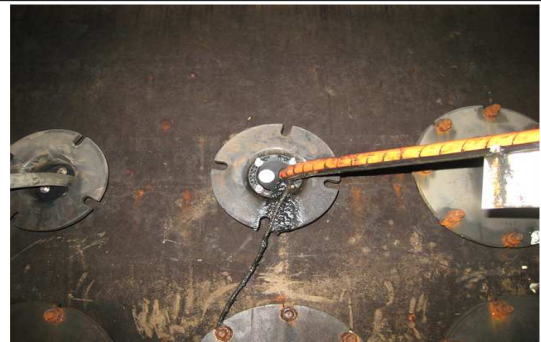
**현 황** • 관로부 누수  
**원 인** • 장기공용에 의한 열화, 우수유입  
**조치방안** • 주의관찰

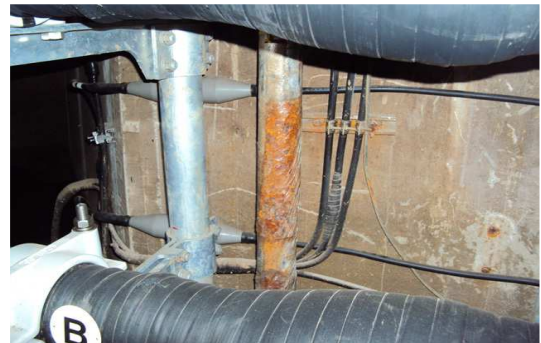
**현황** • 지지대 부식  
**원인** • 공용기간 증가 및 습기흡착  
**조치방안** • 재도장

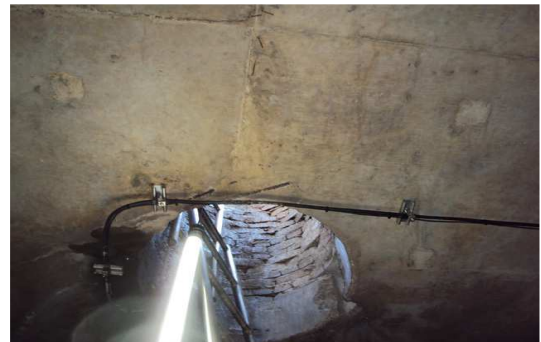
**현황** • 철근노출  
**원인** • 시공미흡  
**조치방안** • 단면보수+방청

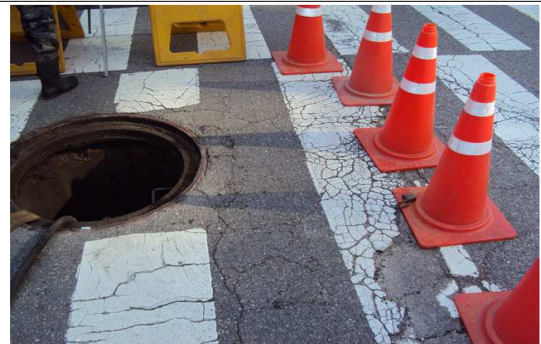
| <b>현황</b> | • 재료분리 | <b>현황</b> | • 포장균열 |
| <b>원인</b> | • 시공미흡 | <b>원인</b> | • 공용기간 증가, 중차량 반복통행 |
