# 제1편 송전전력구

# 제 **1** 장 구리인출 전력구

# 제 1 장 구리인출

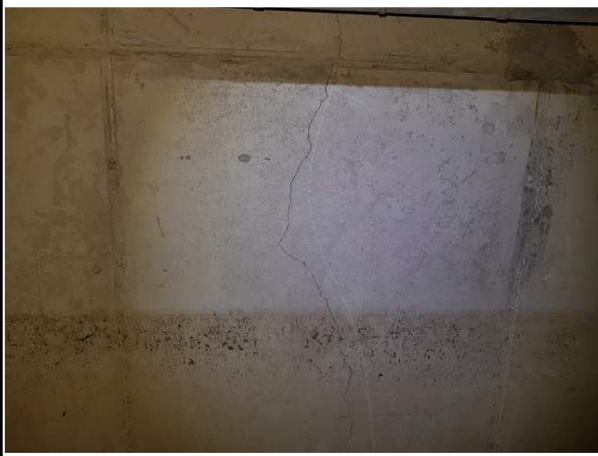
| 내용 | 통로 좌측 벽체 Sta.8m | 내용 | 바닥부 Sta.8m |
| | 균열(0.3mm이상) | | 백태 |

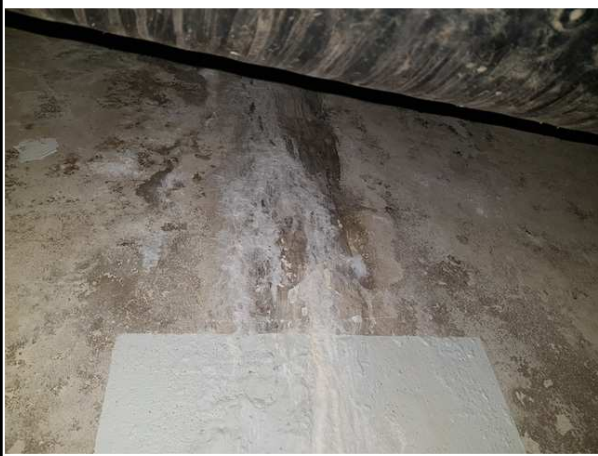
| 내용 | 우측 벽체 Sta.10m | 내용 | 좌측 벽체 Sta.19m |
| | 백태 | | 균열(0.3mm이상) |

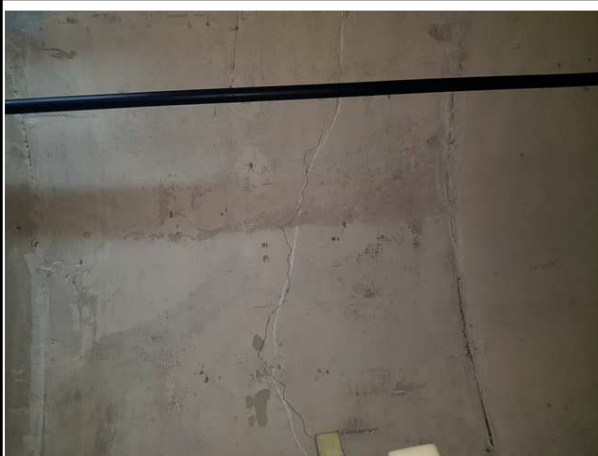
| 내용 | 상부 슬래브 Sta.24m | 내용 | 우측 벽체 Sta.27m |
| | 균열(0.3mm이상) | | 파손 |

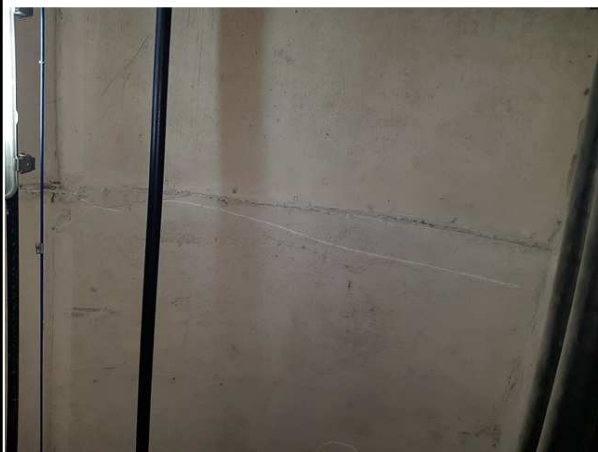
| 내용 | 상부 슬래브 Sta.28m | 내용 | 좌측 벽체 Sta.61m |
| | 균열(0.3mm이상) | | 균열(0.3mm이상) |

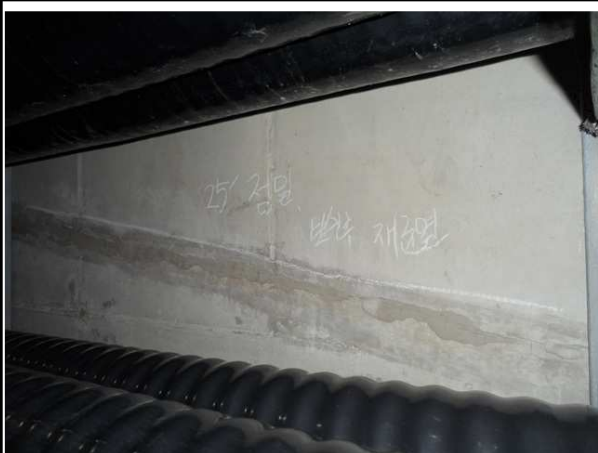
| 내용 | 우측 벽체 Sta.105m | 내용 | 좌측 벽체 Sta.112m |
| | 보수부 재균열(0.3mm이상) | | 균열(0.3mm이상) |

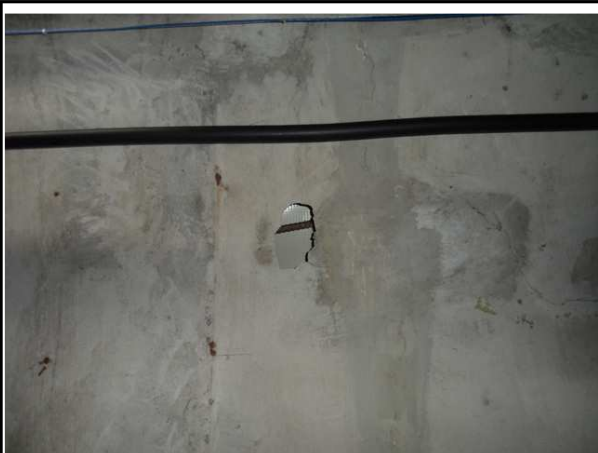
| 내용 | 상부 슬래브 Sta.118m | 내용 | 상부 슬래브 Sta.120m |
| | 철근노출 | | 균열(0.3mm이상) |

금회 조사 결과, 기 점검시 조사된 균열의 규모 진전은 없으나 전력구 및 수직구에 신규 손상(백태, 균열, 철근노출)이 발생 된 것을 확인하였다. 기 점검시 상부슬래브 Sta.118m에서 조사된 철근노출 손상은 단면복구(방청)가 필요로 하며, 그 외의 손상들도 유지관리를 위한 보수가 필요 하다.

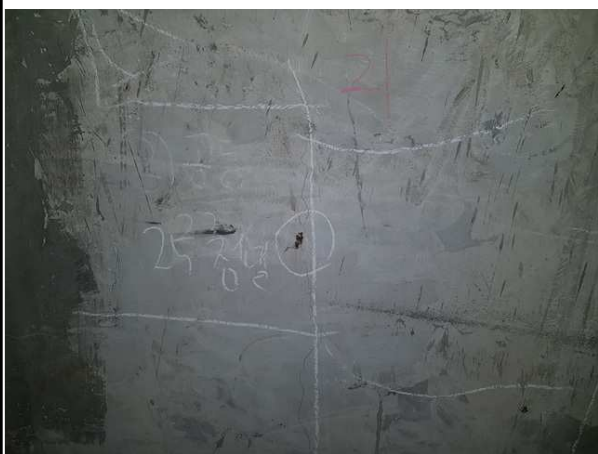
수직구는 지하2층으로 2개 층으로 이루어져 있으며 지하1층의 경우 벽체부에 망상 균열과 송전배전선부 누수로 인한 백태, 철근노출이 조사되었으며, 지하 2층의 경우는 양호한 상태이다.

| 내용 | 수직구 지하1층 벽체부 | 내용 | 수직구 지하1층 벽체부 |
| | 망상균열 및 철근노출 | | 백태 |

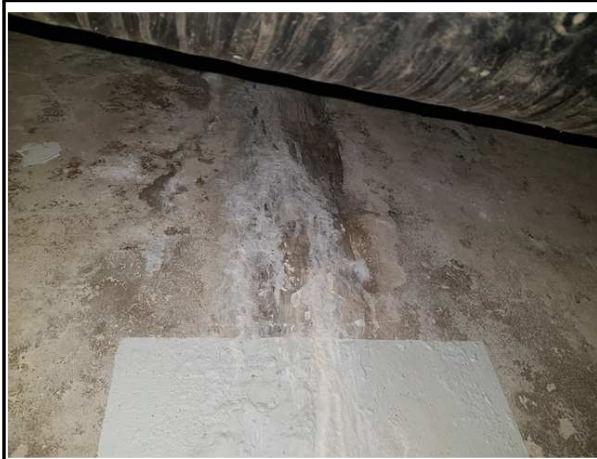
| 내용 | 우측 벽체 Sta.10m |
| | 백태 |

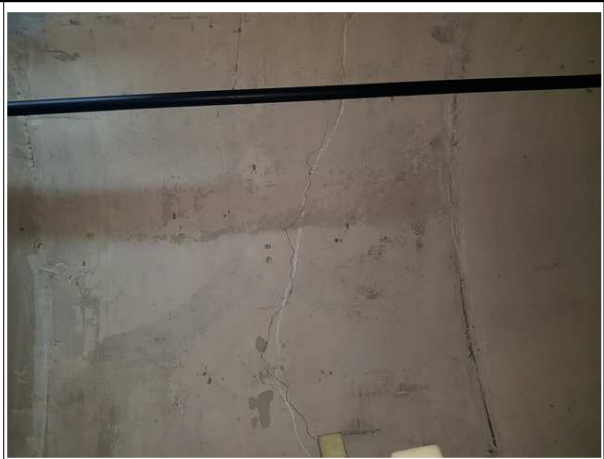
| 내용 | 상부 슬래브 Sta.24m |
| | 균열(0.3mm이상) |

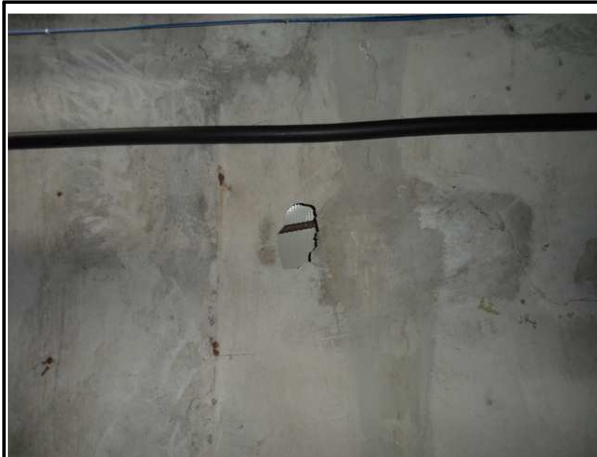
| 내용 | 상부슬래브 Sta.118m |
| | 철근노출 |

- 금회 조사 결과, 기 점검시 조사된 균열의 규모 진전은 없으나 전력구 및 수직구에 신규 손상(백태, 균열, 철근노출)이 발생 된 것을 확인하였다. 기 점검시 상부 슬래브 Sta.118m에서 조사된 철근노출 손상은 단면복구(방청)가 필요로 하며, 그 외의 손상들도 유지관리를 위한 보수가 필요 하다.
- 수직구는 지하2층으로 2개 층으로 이루어져 있으며 지하1층의 경우 벽체부에 망상 균열과 송전배전선부 누수로 인한 백태, 철근노출이 조사되었으며, 지하 2층의 경우는 양호한 상태이다.
- 수용시설의 부속시설인 이음부, 지지대, 받침대는 파손 및 변형이 발생 되지 않은 상태이며, 볼트결속 및 용접상태도 양호한 상태인 것으로 조사되었다.
- 기 점검시 조사된 전등 미점등 손상은 조치되어 현재는 양호한 상태이며, 그 외 부대설비(소방설비,펌프제어반,산소공급기)등은 사용성에 문제가 없는 양호한 상태인 것으로 조사되었다.

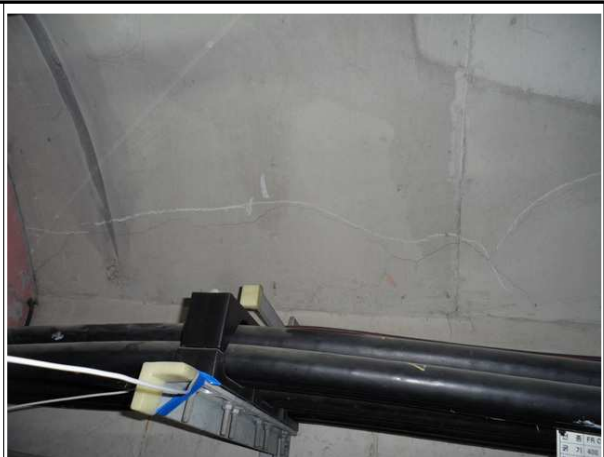
| 내용 | 상부 슬래브 Sta.120m |
| | 균열(0.3mm이상) |

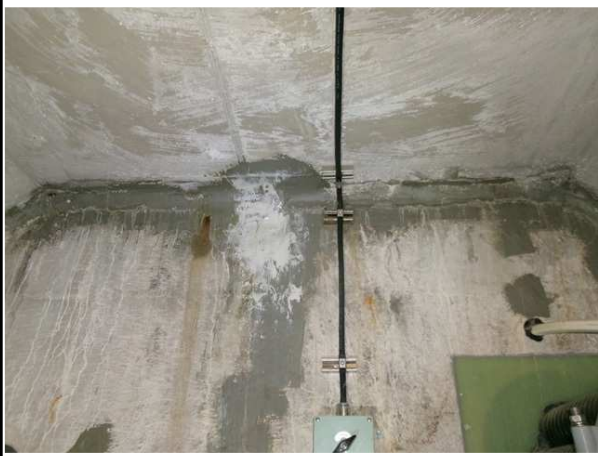
| 내용 | 우측벽체 Sta.3m | 내용 | 상부슬래브 Sta.9m |
| | 균열(0.3mm미만) | | 균열(0.3mm미만) |

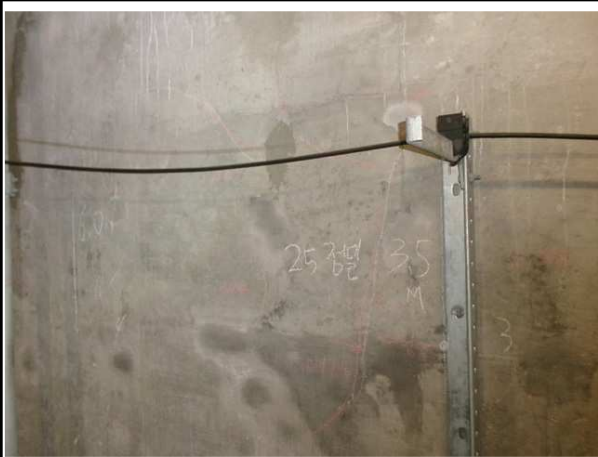
| 내용 | 바닥부 Sta.10m | 내용 | 우측벽체 Sta.18m |
| | 균열(0.3mm미만) | | 균열(0.3mm미만) |

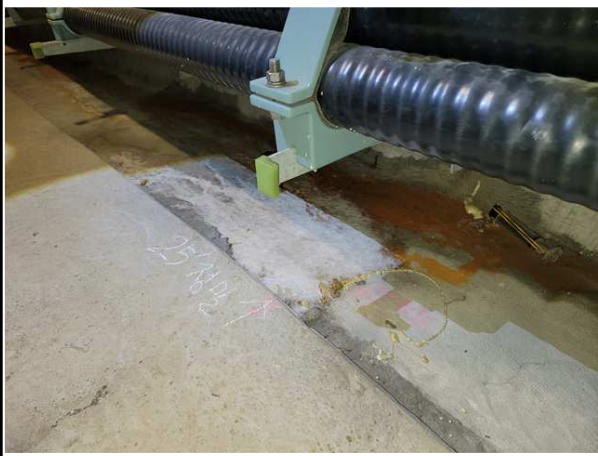
| 내용 | 바닥부 Sta.24m | 내용 | 바닥부 Sta.24m |
| | 백태 | | 균열부 백태 |

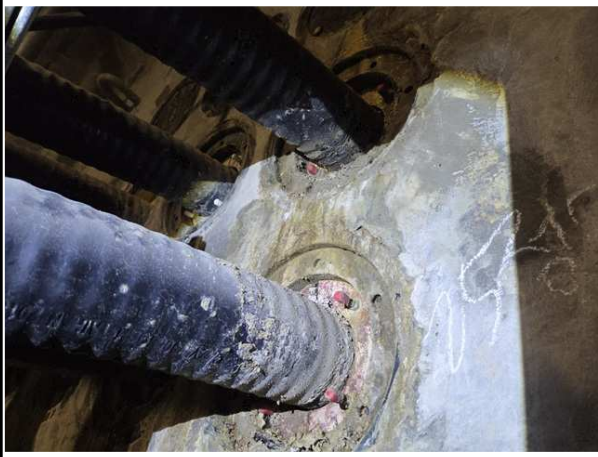
| 내용 | 중점부벽체 Sta.30m | 내용 | 바닥부 Sta.40m |
| | 누수흔적/백태 | | 망상균열(0.3mm미만) |

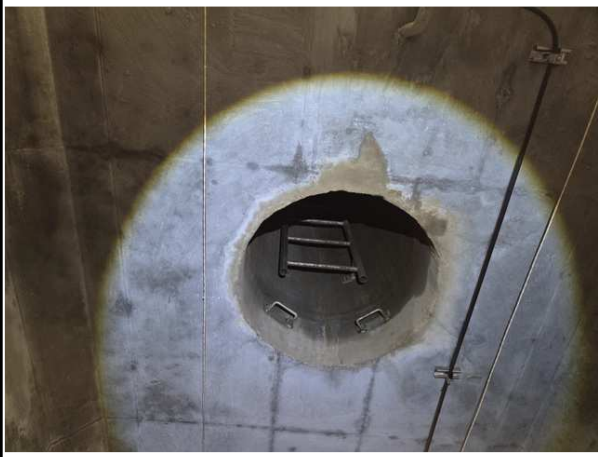
| 내용 | 상부슬래브 Sta.43m | 내용 | 중점부벽체 Sta.45m |
| | 우수유입흔적 | | 누수흔적/백태 |

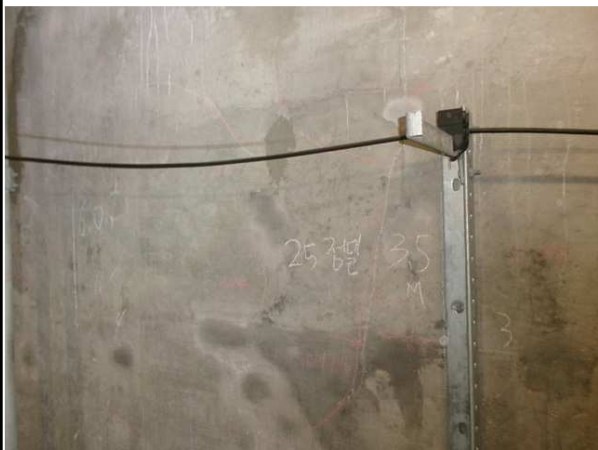
| 내용 | 좌측벽체 Sta.3m | 내용 | 상부슬래브 Sta.21m |
| | 균열(0.3mm미만) | | 망상균열(0.3mm미만) |

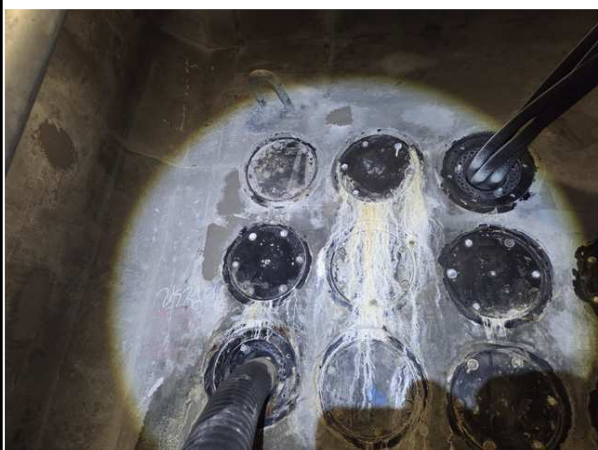
| 내용 | 중점부벽체 Sta.45m | 내용 | 상부슬래브 벽체 Sta.0m |
| | 누수흔적/백태 | | 보수부 충분리 |

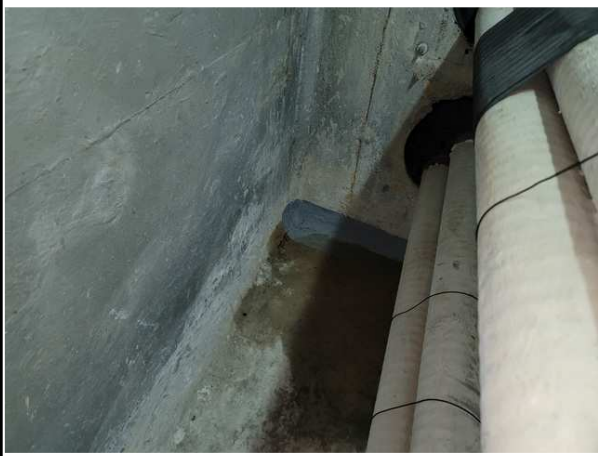
| 내용 | 바닥 Sta.0m | 내용 | 좌측벽체 Sta.2m |
| | 누수 | | 균열(0.3mm미만) |

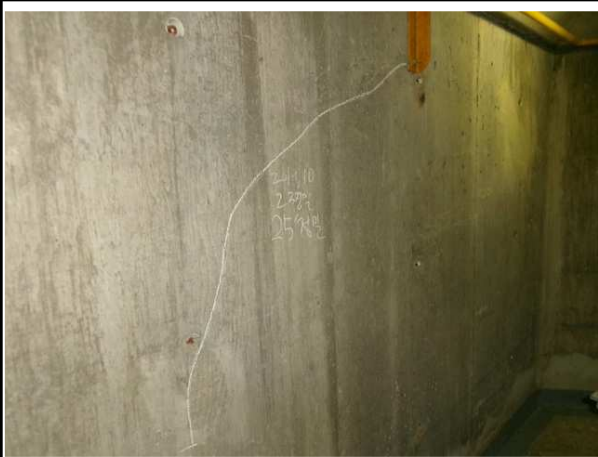
| 내용 | 좌측벽체 Sta.4m | 내용 | 우측벽체 Sta.7m |
| | 균열(0.3mm미만) | | 균열(0.3mm미만) |

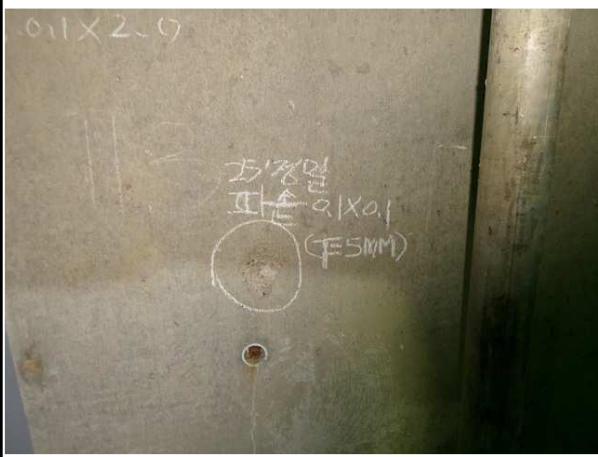
| 내용 | 우측벽체 Sta.10m | 내용 | 우측벽체 Sta.12m |
| | 파손 | | 균열(0.3mm이상) |

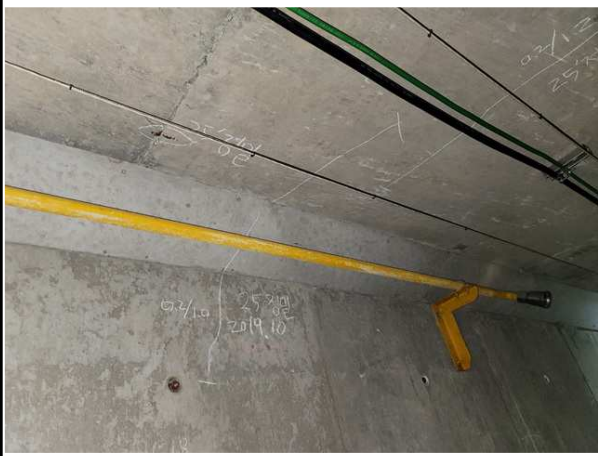
| 내용 | 상부슬래브 Sta.13m | 내용 | 우측벽체 Sta.17m |
| | 균열(0.3mm미만) | | 균열(0.3mm미만) |

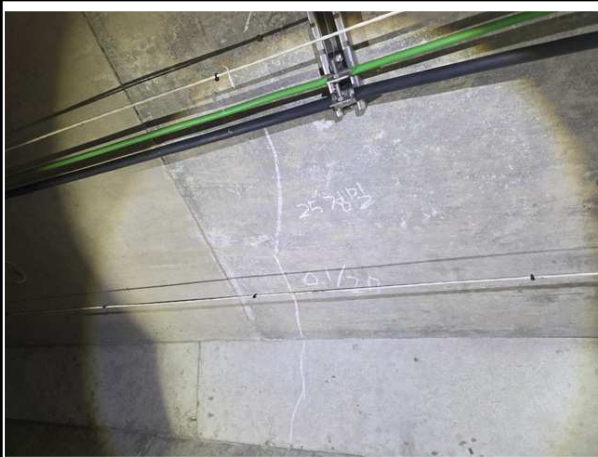
| 내용 | 상부슬래브 Sta.19m | 내용 | 상부슬래브 Sta.20m |
| | 균열(0.3mm미만) | | 철근노출 |

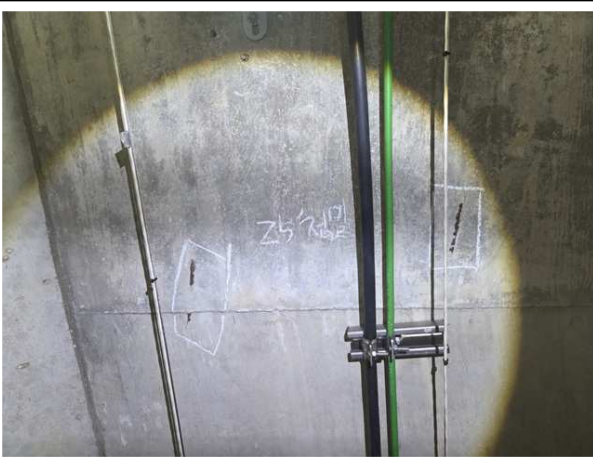
상부슬래브 및 벽체에서 발견된 철근노출은 시공 시 피복두께 부족 및 설치 불량에 의해 발생한 것으로 철근부식으로 인한 구조물의 추가 열화 및 부식이 발생할 수 있으므로 내구성 확보를 위해 단면보수(방청)의 보수가 필요하다.

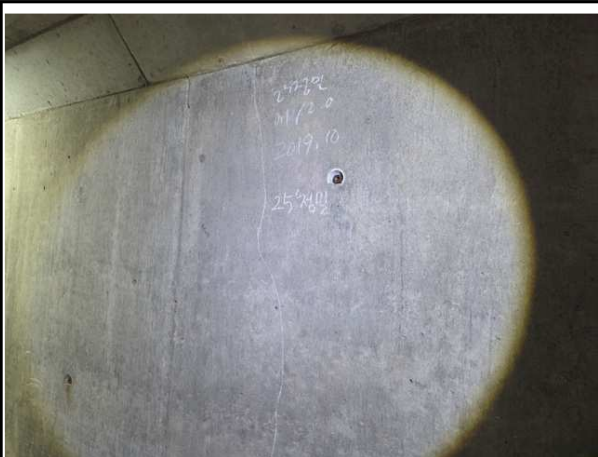
| 내용 | 좌측벽체 Sta.21m | 내용 | 좌측벽체 Sta.23m |
| | 균열(0.3mm미만) | | 철근노출 |

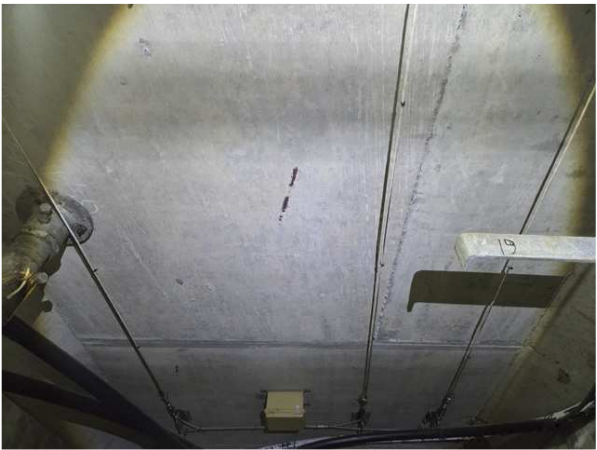
| 내용 | 바닥 Sta.31m | 내용 | 종점벽체 Sta.32m |
| | 체수 | | 관로구 누수 |

관로구 누수는 관로구 내부의 방수장치가 공용기간의 장기화로 인해 손상이 되어 발생하는 것으로 관로구 누수로 인한 유입수로 관로구 접합 콘크리트에 백태, 콘크리트 박리 등의 추가 손상이 발생할 수 있으므로 보수가 필요하다.

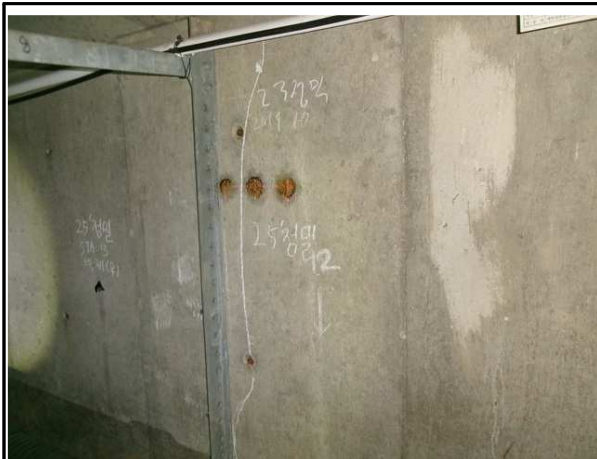
| 내용 | 우측벽체 Sta.12m |
| | 균열(0.3mm이상) |

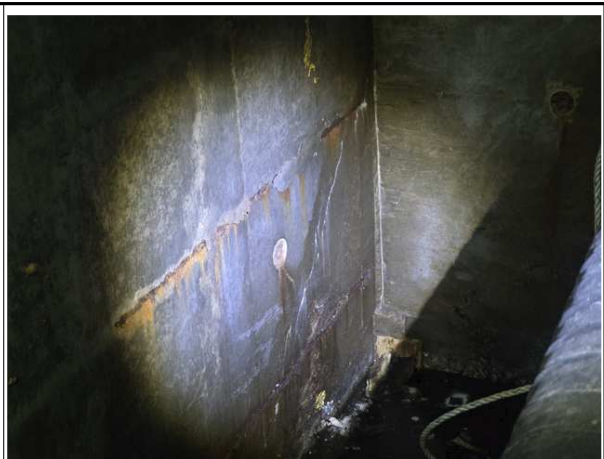
| 내용 | 좌측벽체 Sta.31m |
| | 균열부 백태 |

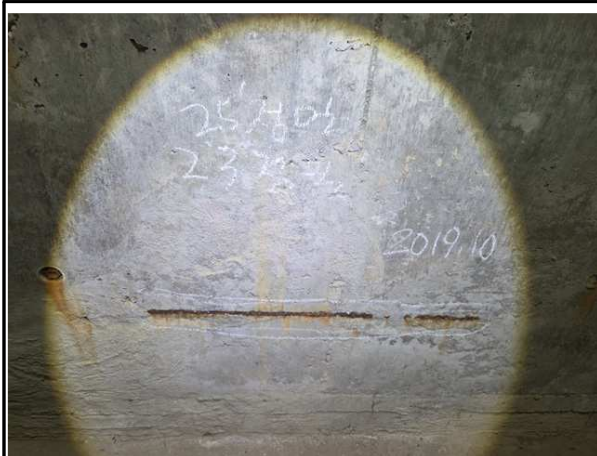
| 내용 | 좌측벽체 Sta.24m |
| | 철근노출 |

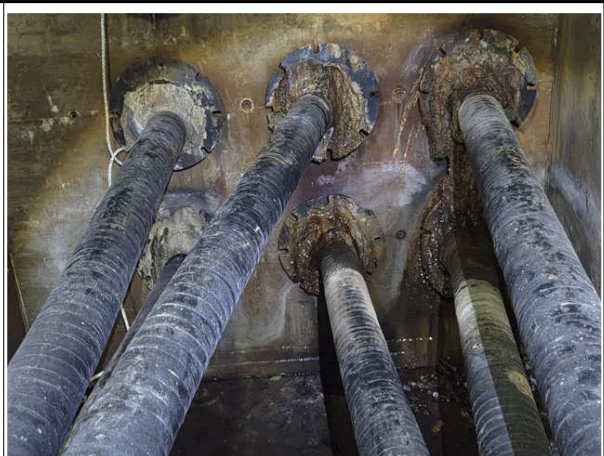
| 내용 | 중점벽체 Sta.32m |
| | 관로구 누수 |
