귀 본부와 계약 체결한 “2025년도 경기북부 지중구조물·2종시설물  
정밀안전점검 용역” 과업을 성실히 수행하고 그 결과를 보고서와 부  
속자료로 함께 제출합니다.

# 송 전 전 력 구

※송전전력구 시설물 현황

# 구리인출 정밀안전점검 결과표

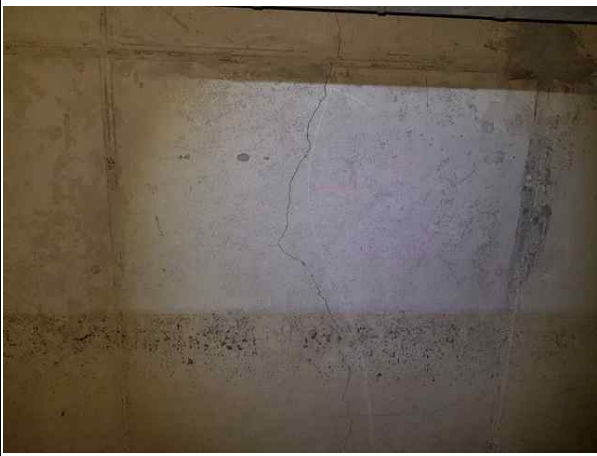
| 내용 | 통로 좌측 벽체 Sta.8m | 내용 | 바닥부 Sta.8m |

| | 균열(0.3mm이상) | | 백태 |

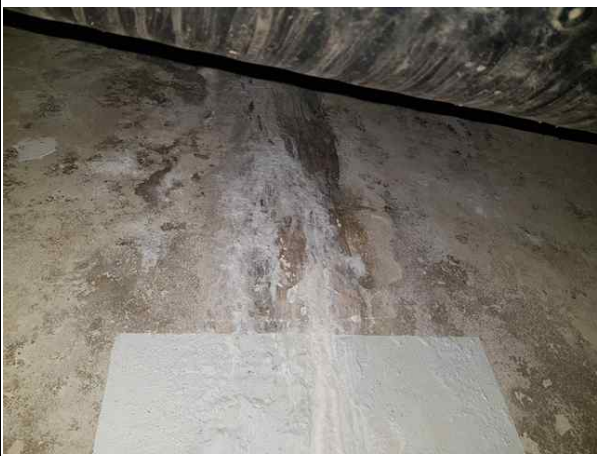
| 내용 | 우측 벽체 Sta.10m | 내용 | 좌측 벽체 Sta.19m |

| | 백태 | | 균열(0.3mm이상) |

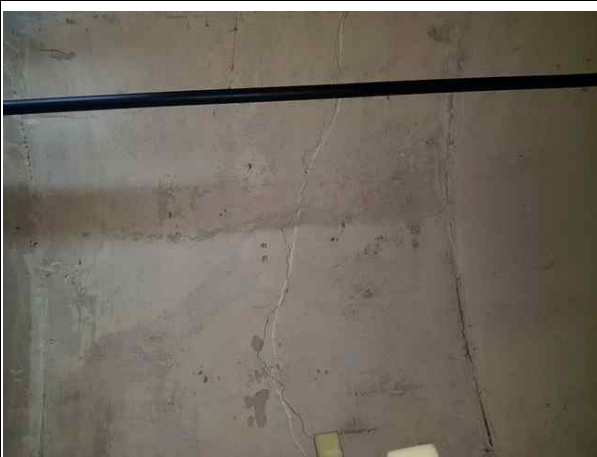
| 내용 | 상부 슬래브 Sta.24m | 내용 | 우측 벽체 Sta.27m |

| | 균열(0.3mm이상) | | 파손 |

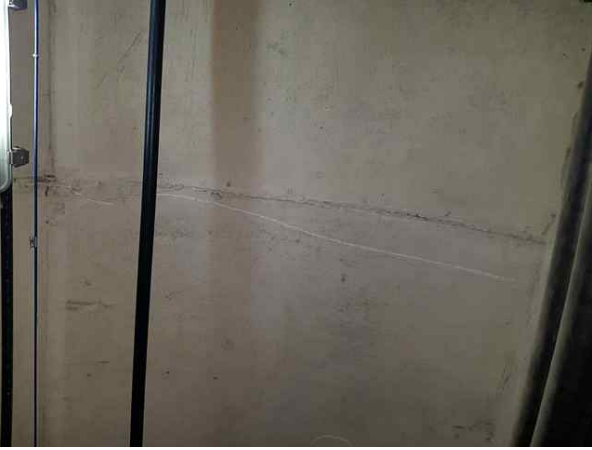
| 내용 | 상부 슬래브 Sta.28m | 내용 | 좌측 벽체 Sta.61m |

| | 균열(0.3mm이상) | | 균열(0.3mm이상) |

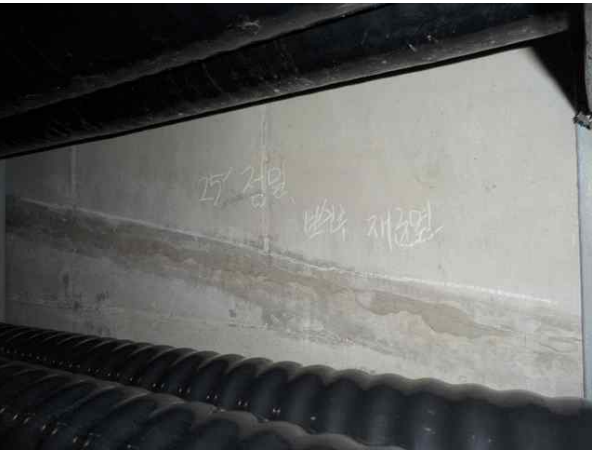
| 내용 | 우측 벽체 Sta.105m | 내용 | 좌측 벽체 Sta.112m |

| | 보수부 재균열(0.3mm이상) | | 균열(0.3mm이상) |

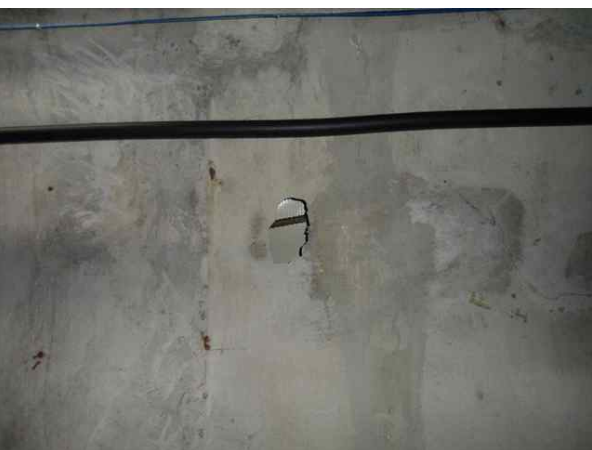
| 내용 | 상부 슬래브 Sta.118m | 내용 | 상부 슬래브 Sta.120m |

| | 철근노출 | | 균열(0.3mm이상) |

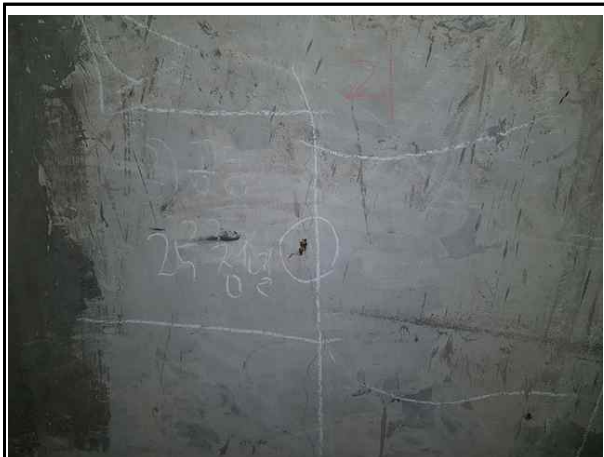
| 내용 | 수직구 지하1층 벽체부 | 내용 | 수직구 지하1층 벽체부 |

| | 망상균열 및 철근노출 | | 백태 |

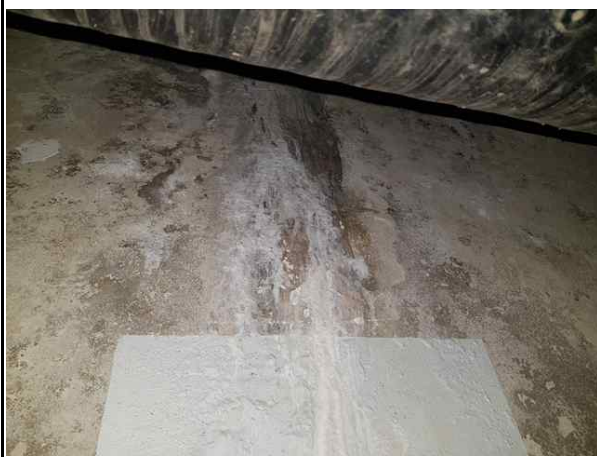
| 내용 | 우측 벽체 Sta.10m |

| | 백태 |

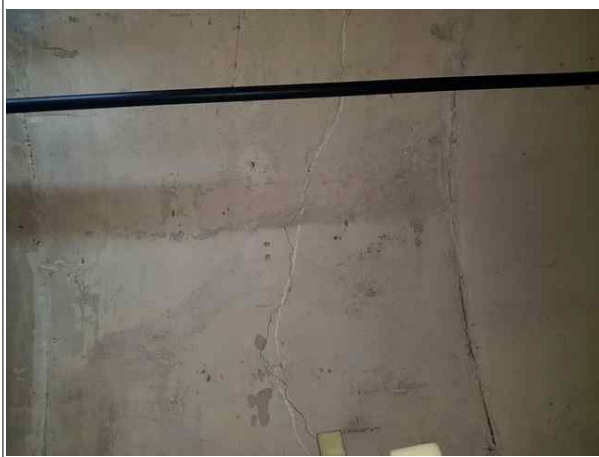
| 내용 | 상부 슬래브 Sta.24m |

| | 균열(0.3mm이상) |

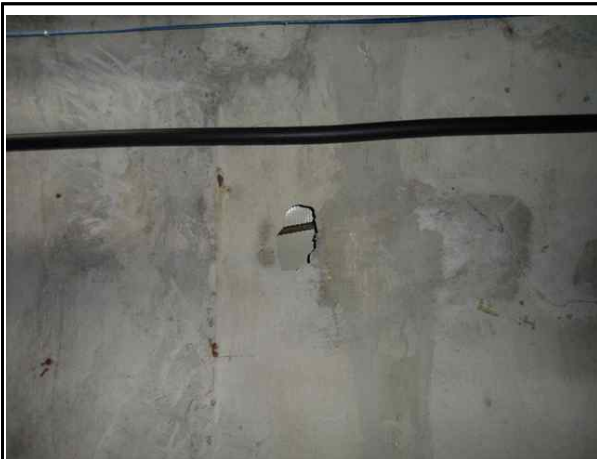
| 내용 | 상부슬래브 Sta.118m |

| | 철근노출 |

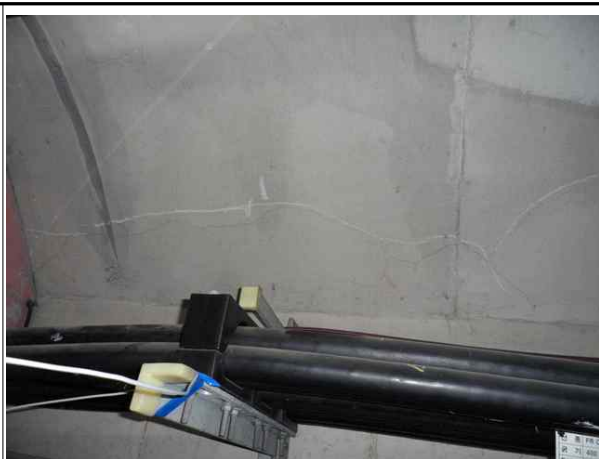
| 내용 | 상부 슬래브 Sta.120m |

| | 균열(0.3mm이상) |

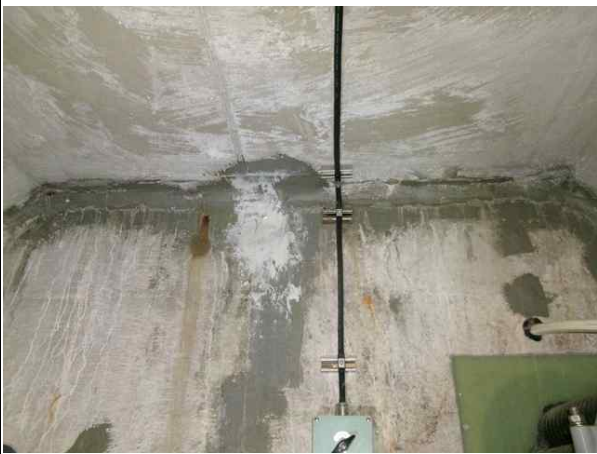
| 내용 | 상부슬래브 Sta.2m | 내용 | 우측벽체 Sta.2m |

| | 보수부 충분리 | | 망상균열(0.3mm미만) |

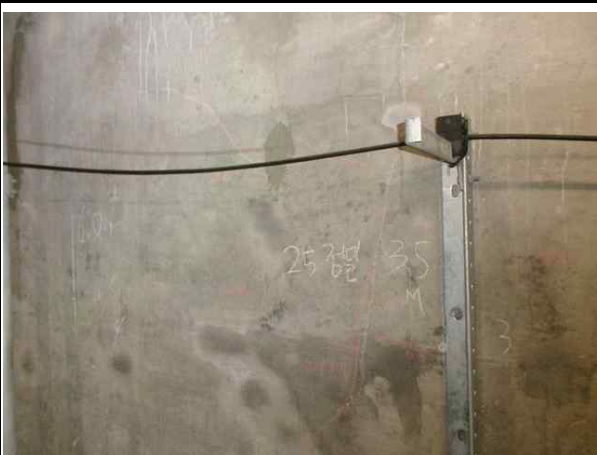
| 내용 | 우측벽체 Sta.3m | 내용 | 상부슬래브 Sta.9m |

| | 균열(0.3mm미만) | | 균열(0.3mm미만) |

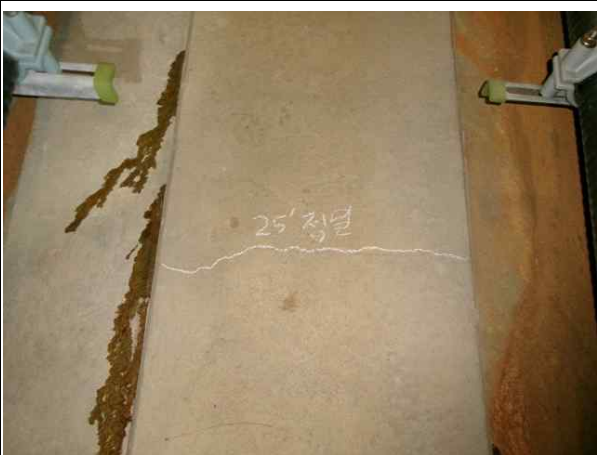
| 내용 | 바닥부 Sta.10m | 내용 | 우측벽체 Sta.18m |

| | 균열(0.3mm미만) | | 균열(0.3mm미만) |

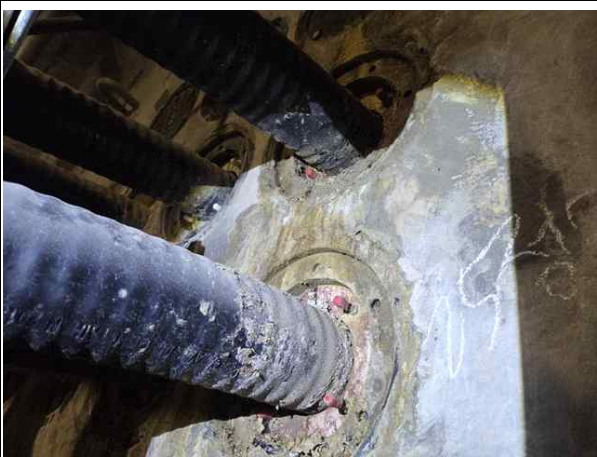
| 내용 | 중정부벽체 Sta.30m | 내용 | 바닥부 Sta.40m |

| | 누수흔적/백태 | | 망상균열(0.3mm미만) |

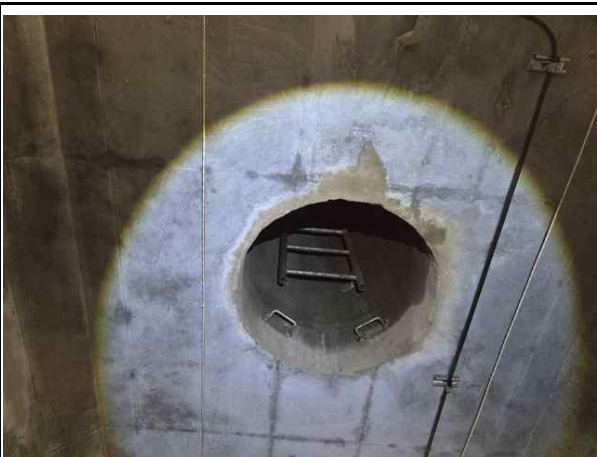
| 내용 | 상부슬래브 Sta.43m | 내용 | 중정부벽체 Sta.45m |

| | 우수유입흔적 | | 누수흔적/백태 |

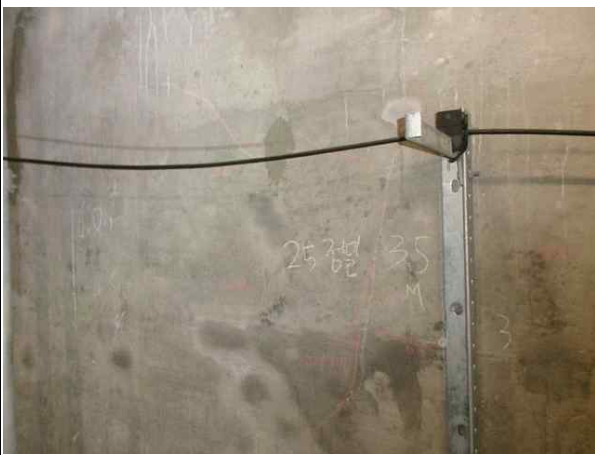
| 구분 | 주요 결함사항 | 중점 유지 관리 사항 |
|---|---|---|
| | 균열(0.3mm미만) | 망상균열(0.3mm미만) |

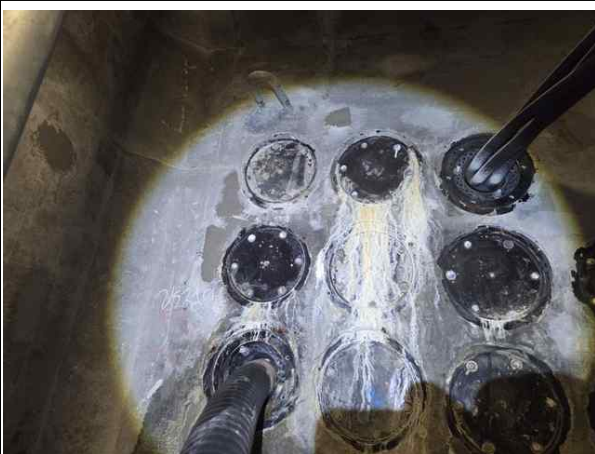
| 구분 | 주요 결함사항 | 중점 유지 관리 사항 |
|---|---|---|
| | 누수흔적/백태 | 보수부 충분리 |

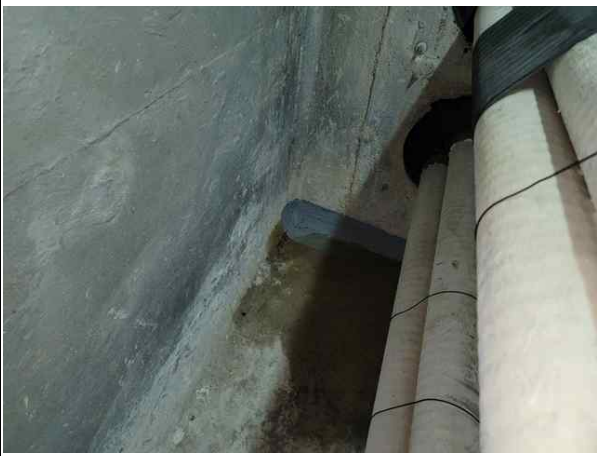
| 내용 | 바닥 Sta.0m | 내용 | 좌측벽체 Sta.2m |

| | 누수 | | 균열(0.3mm미만) |

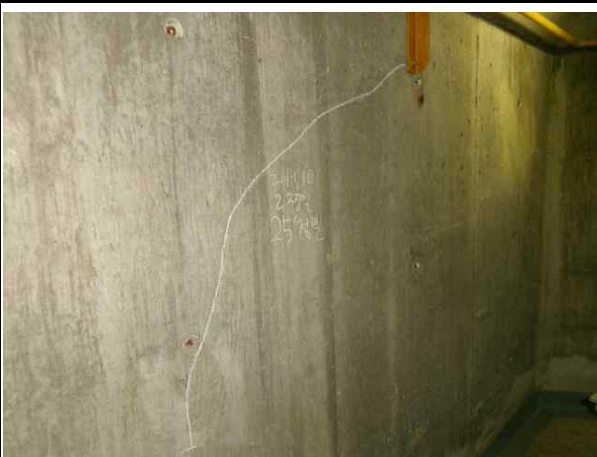
| 내용 | 좌측벽체 Sta.4m | 내용 | 우측벽체 Sta.7m |

| | 균열(0.3mm미만) | | 균열(0.3mm미만) |

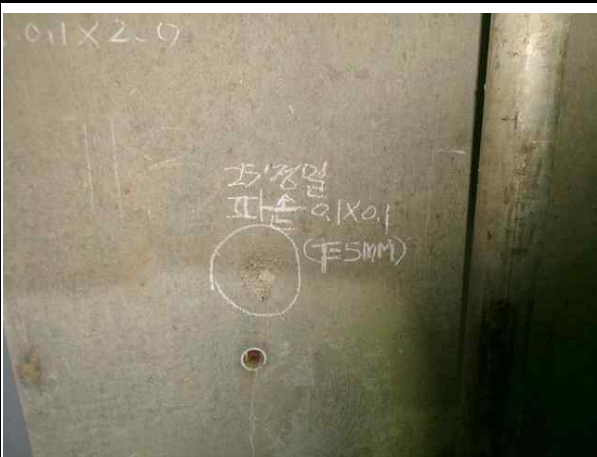
| 내용 | 우측벽체 Sta.10m | 내용 | 우측벽체 Sta.12m |

| | 파손 | | 균열(0.3mm이상) |

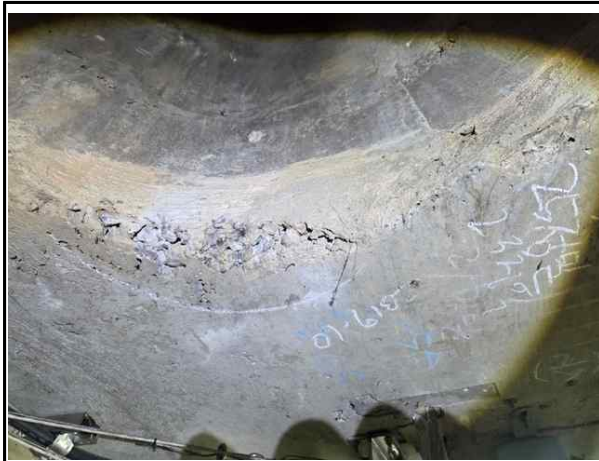
| 내용 | 상부슬래브 Sta.24m |

| | 재료분리 |

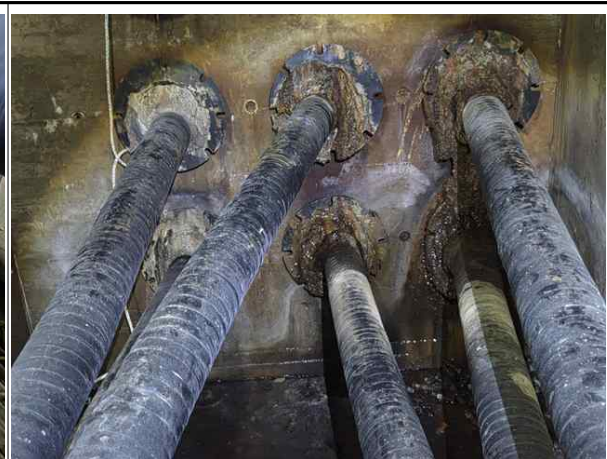
| 내용 | 종점벽체 Sta.32m |

| | 관로구 누수 |

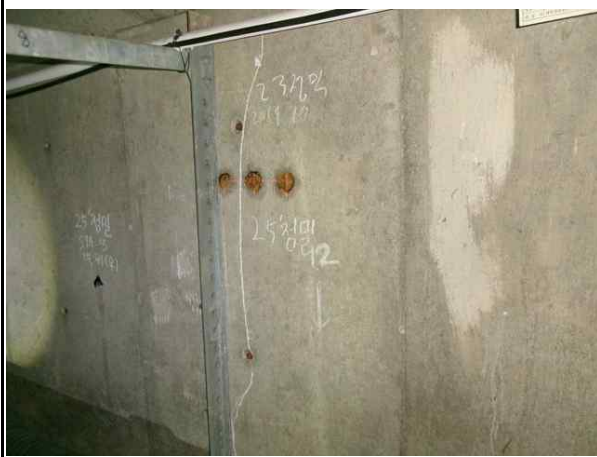
| 내용 | 우측벽체 Sta.12m |

| | 균열(0.3mm이상) |

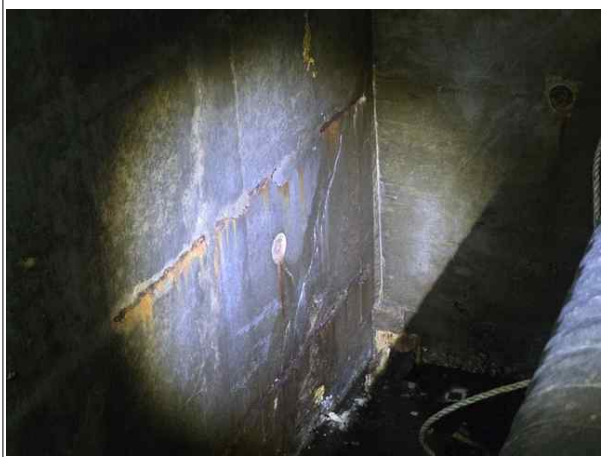
| 내용 | 좌측벽체 Sta.31m |

| | 균열부 백태 |

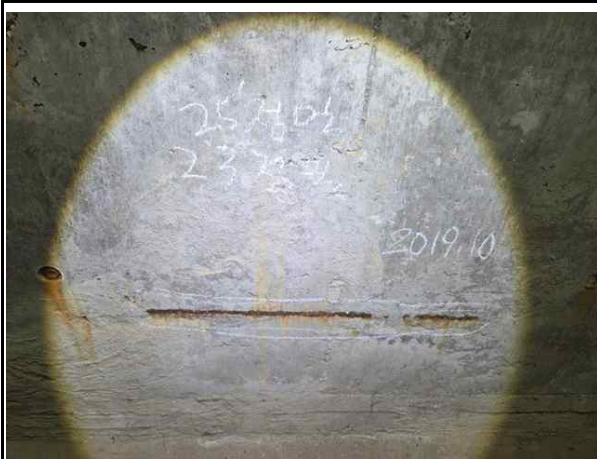
| 내용 | 좌측벽체 Sta.24m |

| | 철근노출 |

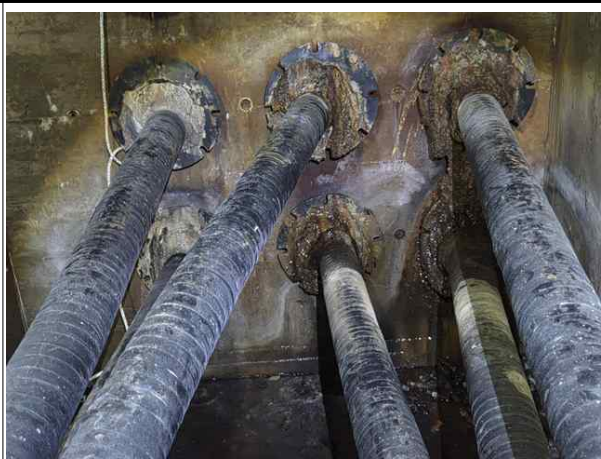
| 내용 | 중점벽체 Sta.32m |

| | 관로구 누수 |
