## 10. | **덱이호수**

## 1. 덕이~호수 #1

## 외관조사 사진첩

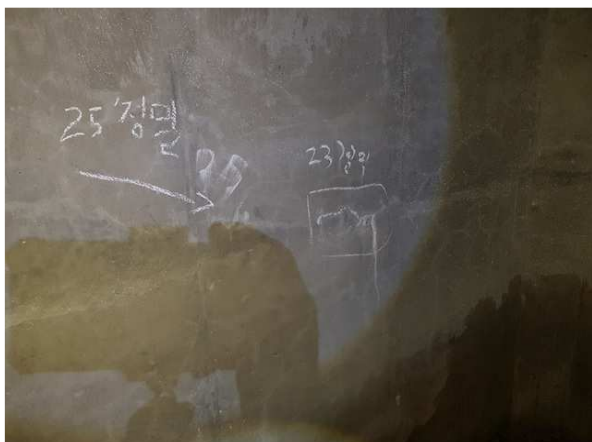
내용

벽체  
균열부백태

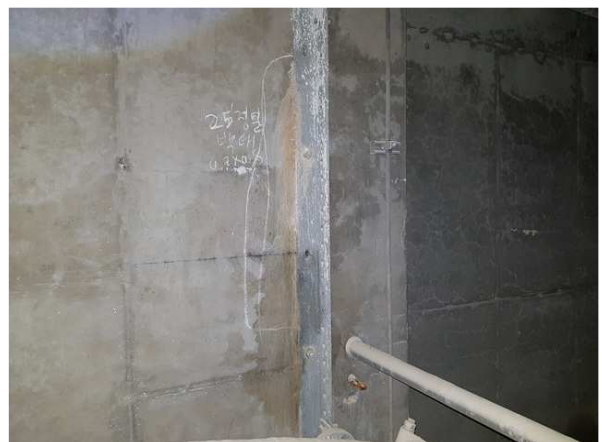
내용

벽체  
백태

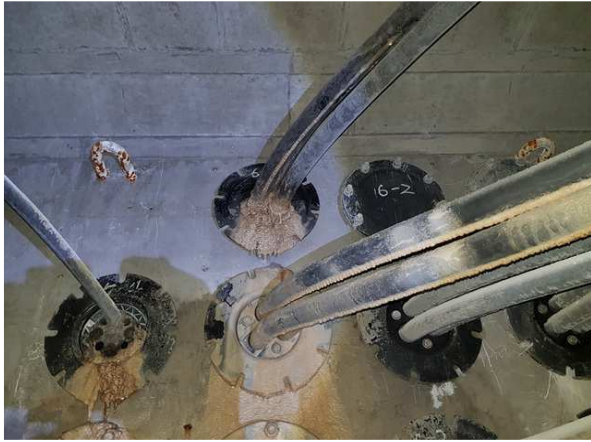
| 내용 | 벽체 |
| | 관로구누수 |

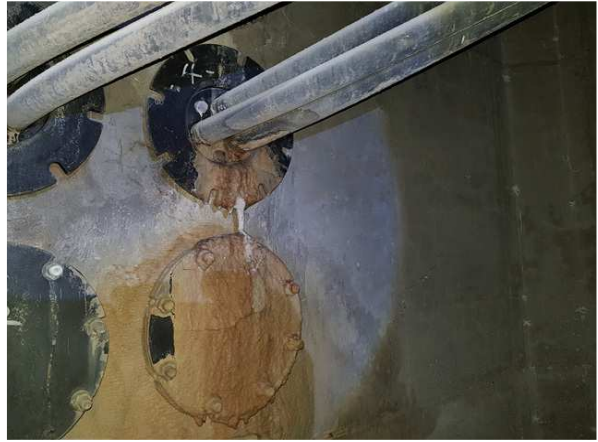
| 내용 | 벽체 |
| | 백태 |

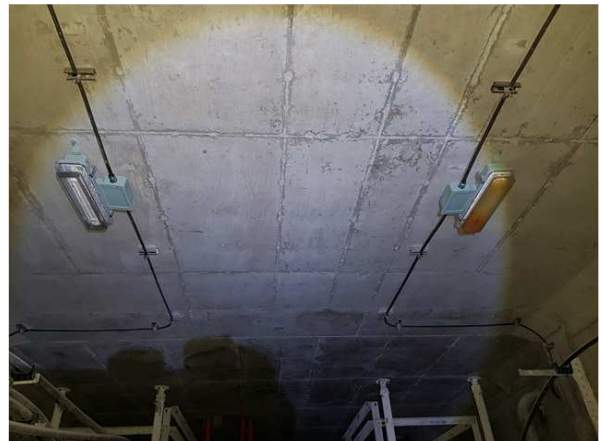
내용

조명설비 불량

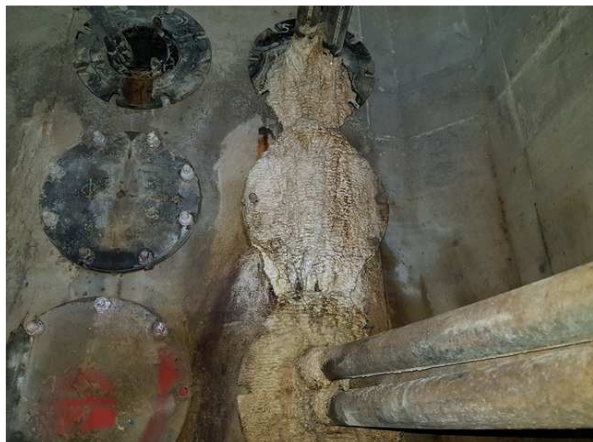
내용

벽체  
관로구누수 및 백태

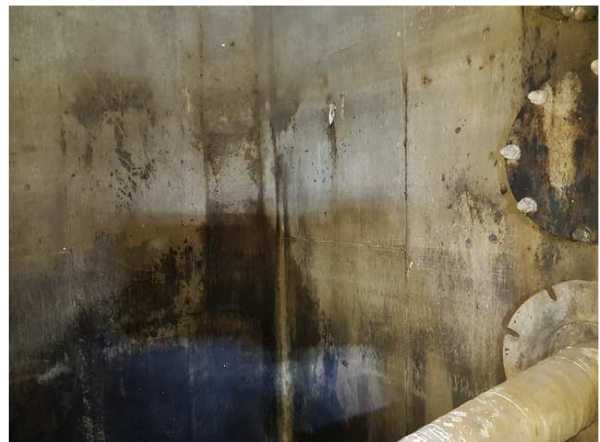
내용

벽체  
백태

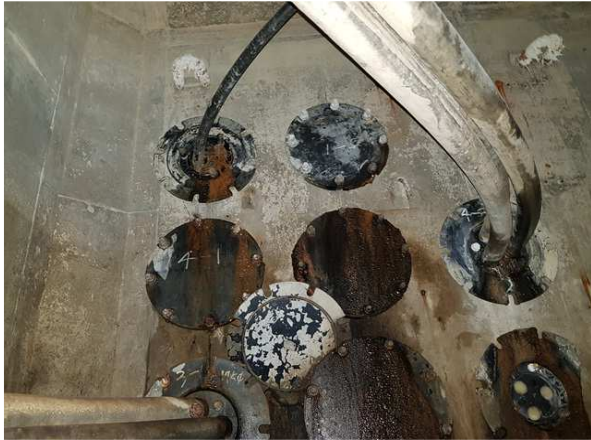
| 내용 | 관로구 |
| | 관로구누수 |

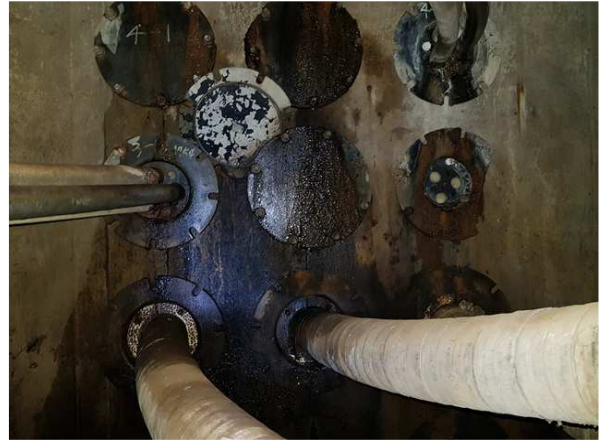
| 내용 | 벽체 |
| | 백태 |

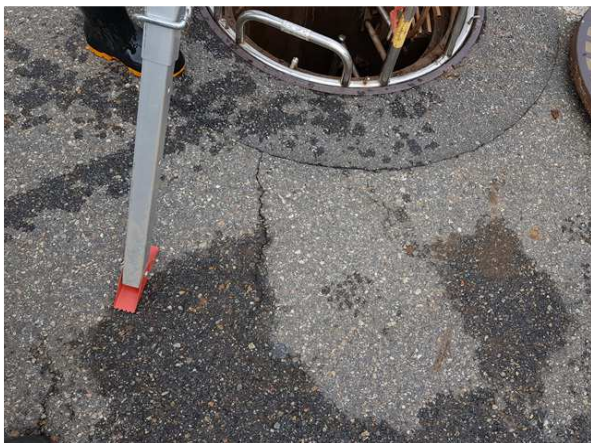
| 내용 | 포장부 |
| | 아스콘 균열 |

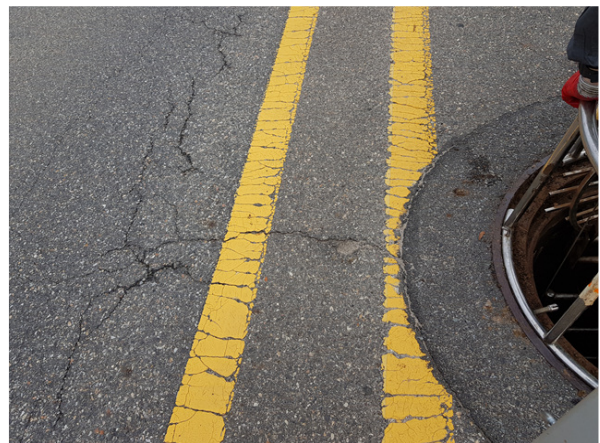
| 내용 | 포장부 |
| | 아스콘 균열 |

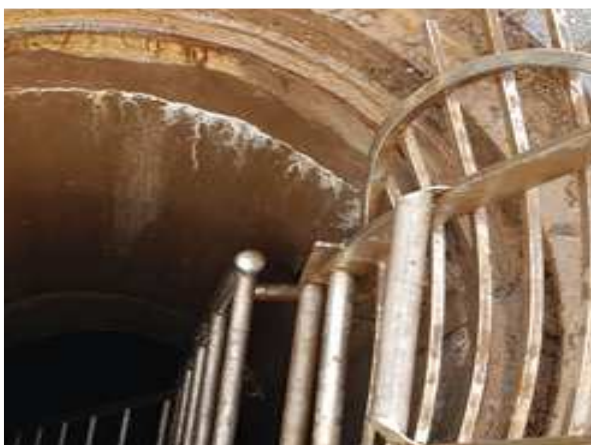
| 내용 | 출입부 |
| | 백태 |

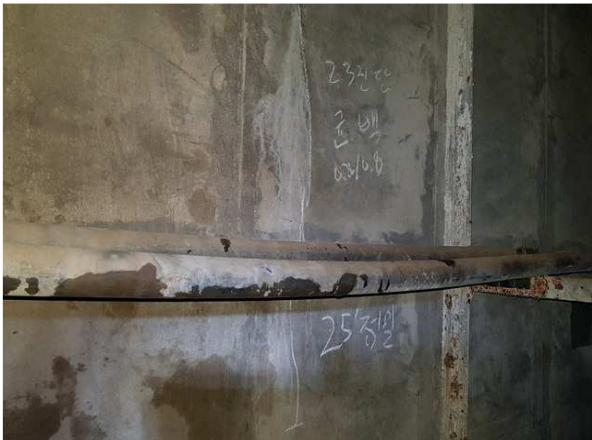
| 내용 | 벽체 | 내용 | 관로구 |
| | 균열부백태 | | 관로구누수 |

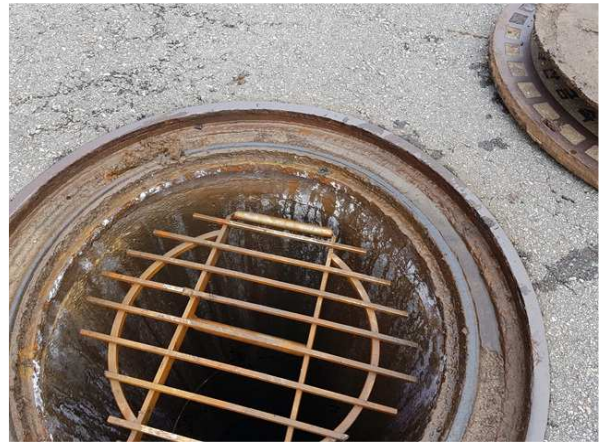
| 내용 | 출입부 |
| | 백태 |

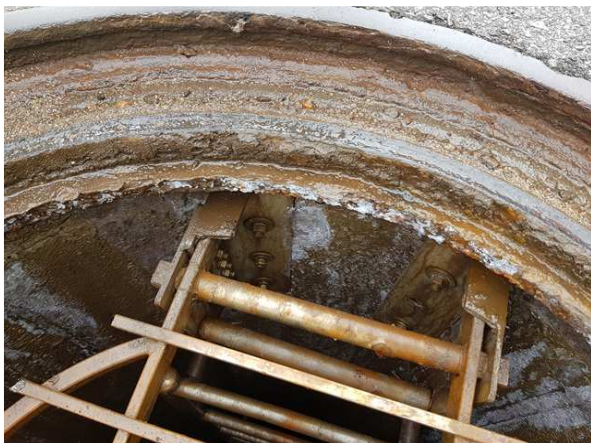
| 내용 | 안전손잡이 |
| | 볼트길이부족 |

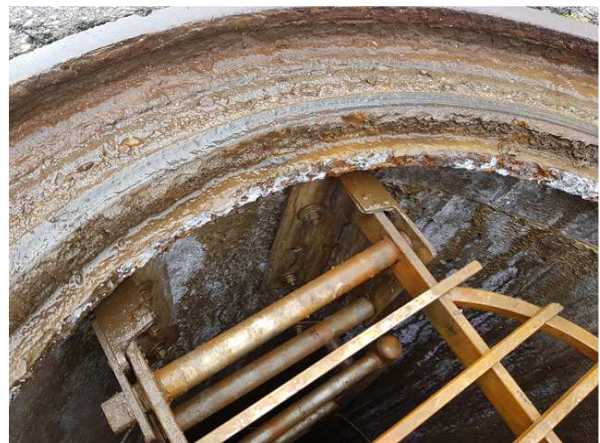
| 내용 | 안전손잡이 |
| | 볼트유실 |

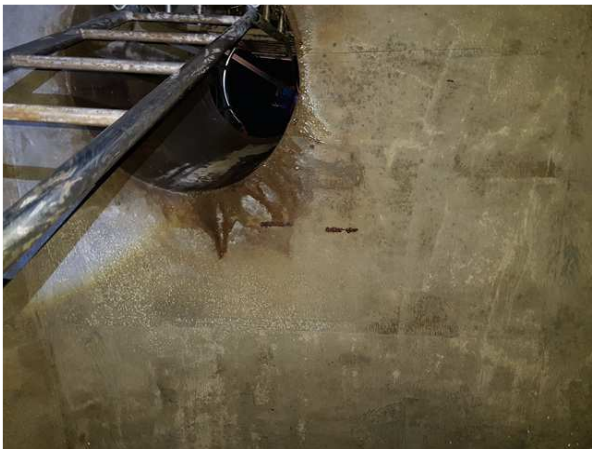
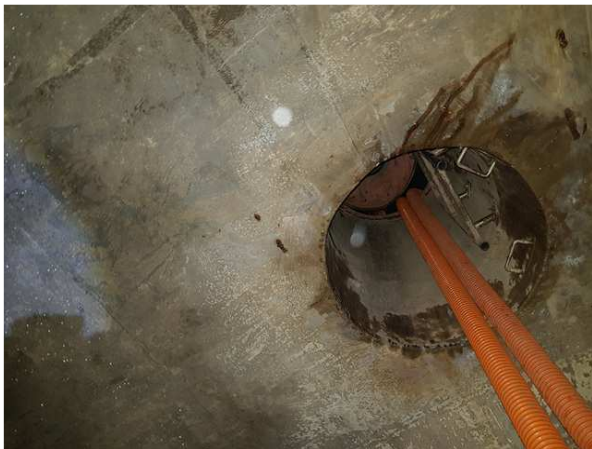
| 내용 | 상부슬래브 | 내용 | 상부슬래브 |
| | 철근노출 | | 철근노출 |

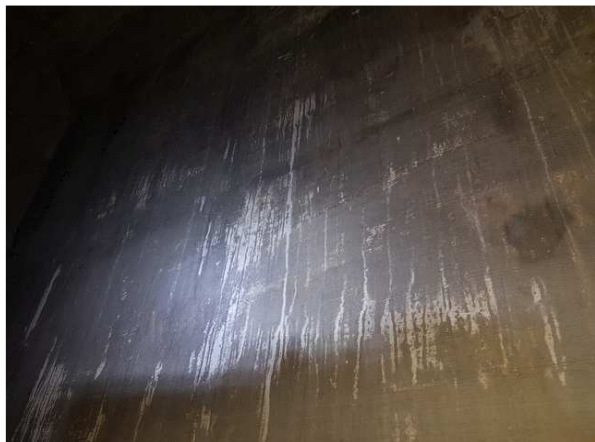
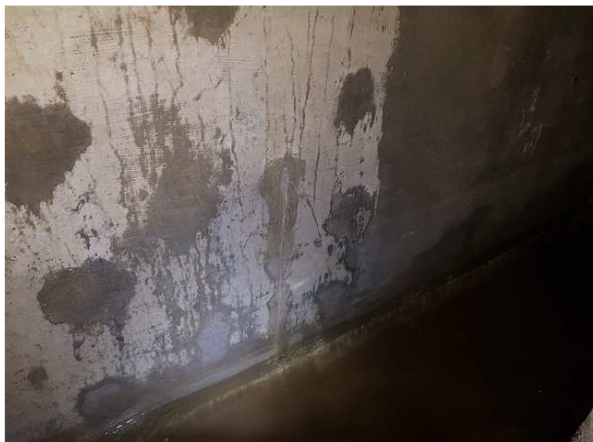
| 내용 | 벽체 | 내용 | 벽체 |
| | 백태 | | 백태 |
