## 11. | **신파주송포**

## 1. 신평주~송포 #1

## 외관조사 사진첩

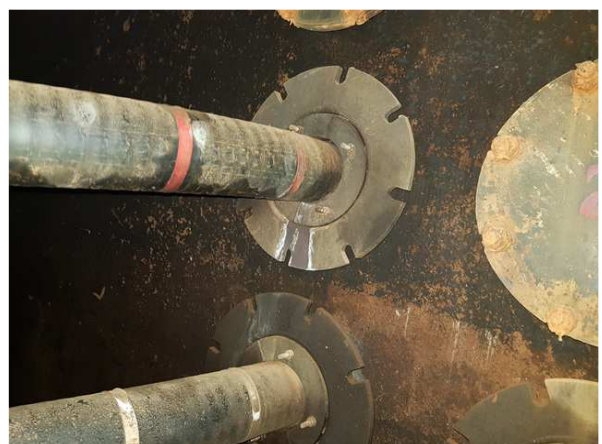
관로구  
관로구누수

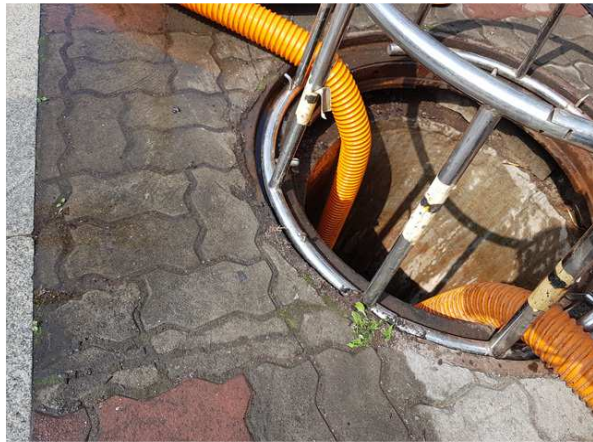
높낮이 조절부  
시공미흡

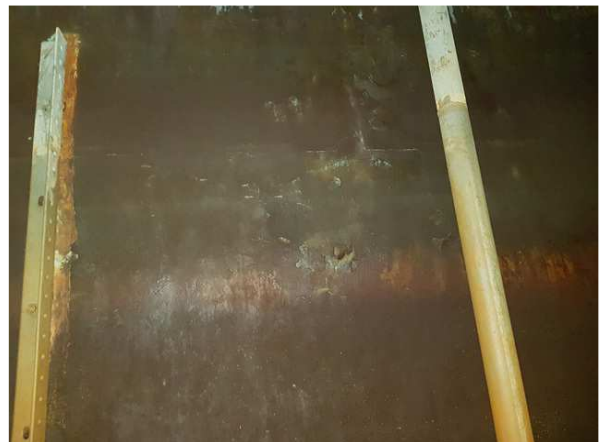
벽체  
도장박리

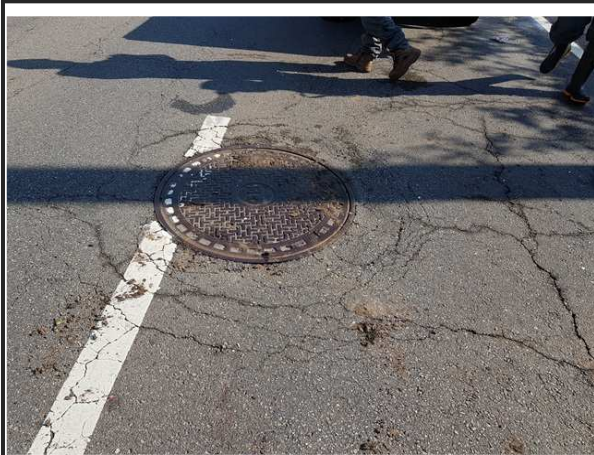
| 내용 | 포장부 |
| | 아스콘 망상균열 |

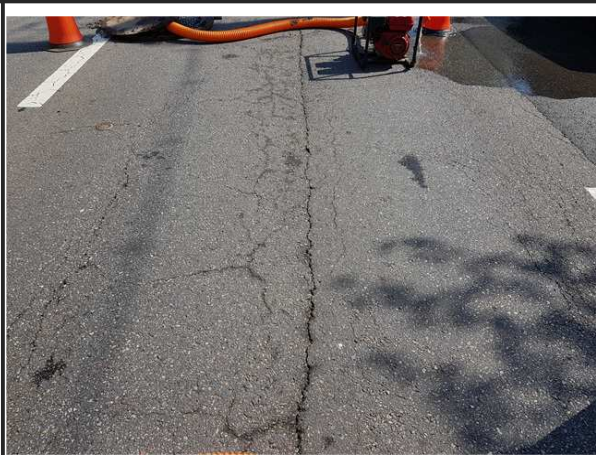
| 내용 | 포장부 |
| | 아스콘 균열 |

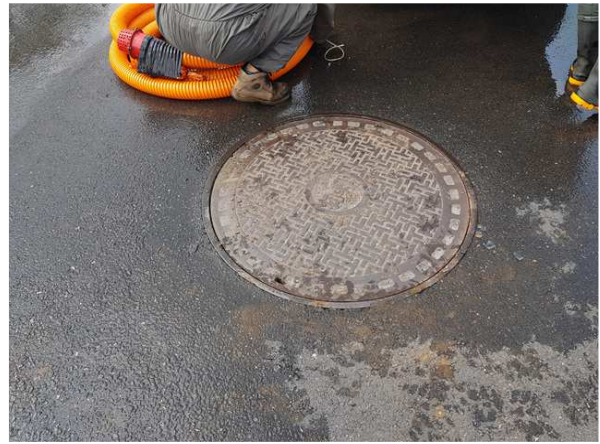
| 내용 | 포장부 |
| | 아스콘망상균열 보수 |

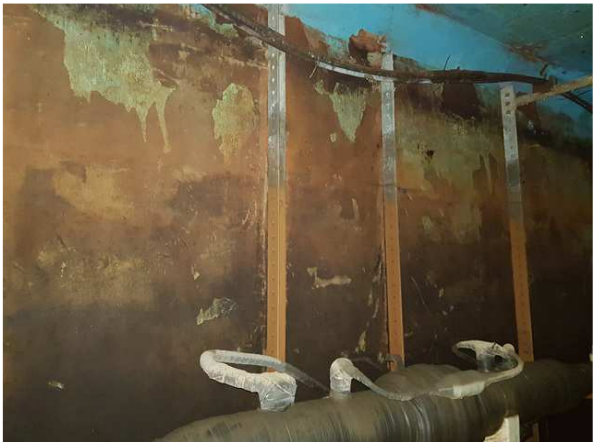
| 내용 | 벽체부 | 내용 | 관로구 |
| | 도장박리 | | 관로구 누수 |

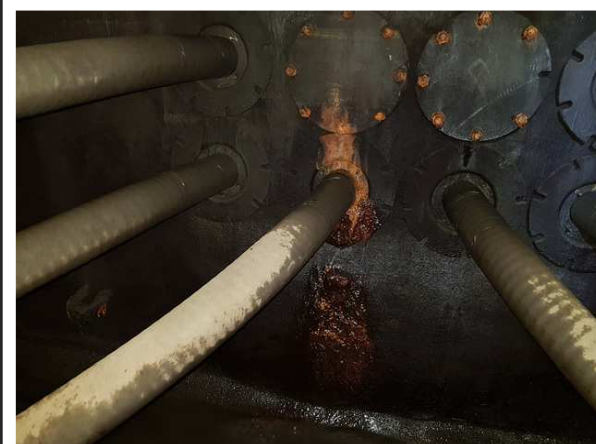
벽체부  
관로구 누수 및 백태

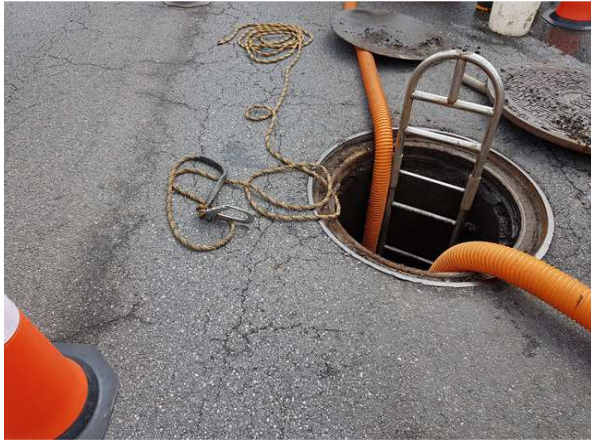
| 내용 | 포장부 |
| | 아스콘균열 |

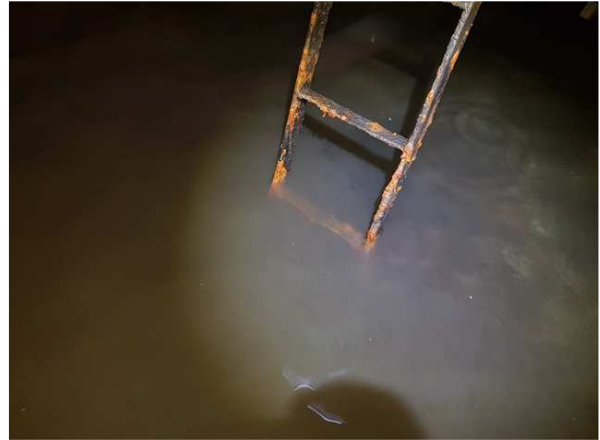
| 내용 | 안전사다리 |
| | 사다리하부 고정불량 |

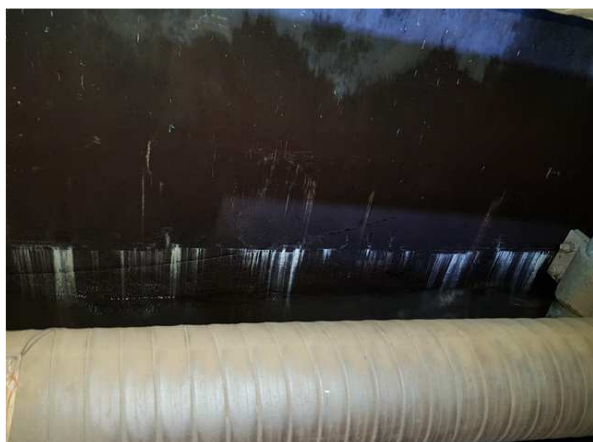
벽체부  
균열부 백태

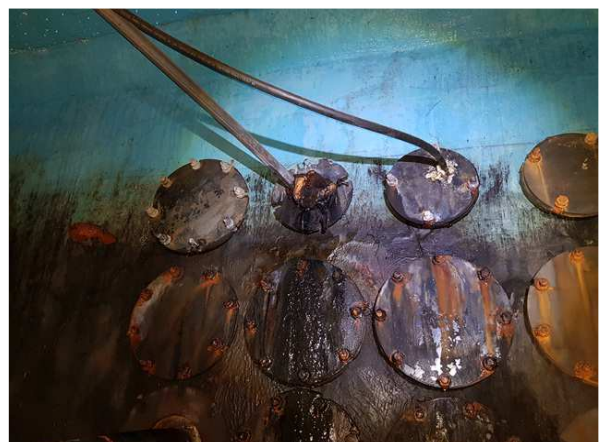
관로구  
관로구 누수

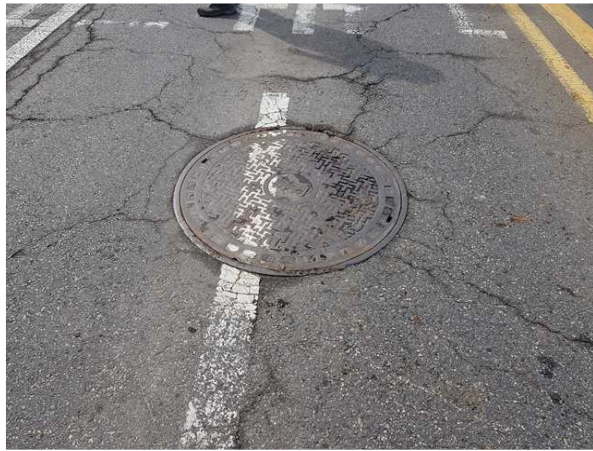
| 내용 | 포장부 |
| | 아스콘 망상균열 |

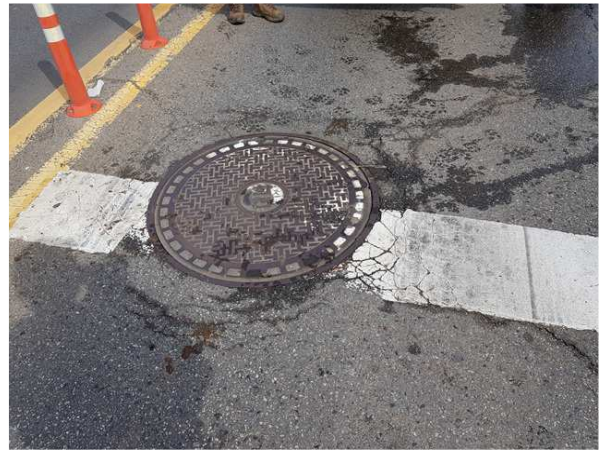
| 내용 | 포장부 |
| | 아스콘 망상균열 |

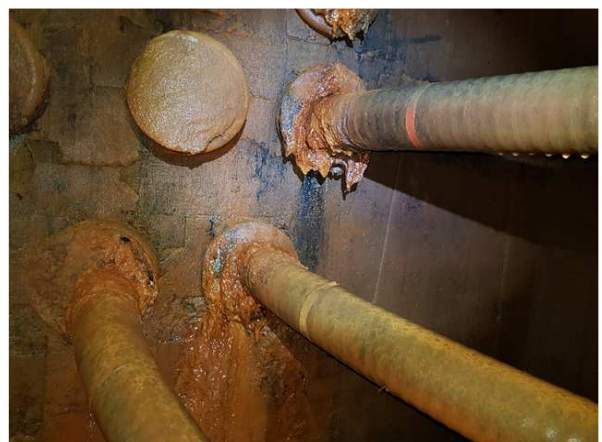
관로구

관로구 누수

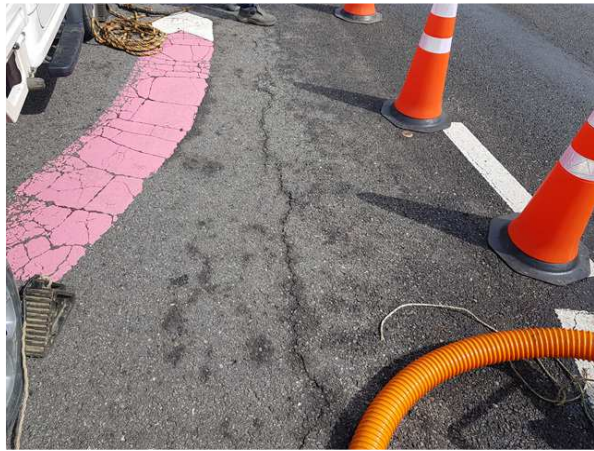
| 내용 | 포장부 |
| | 아스콘균열 |

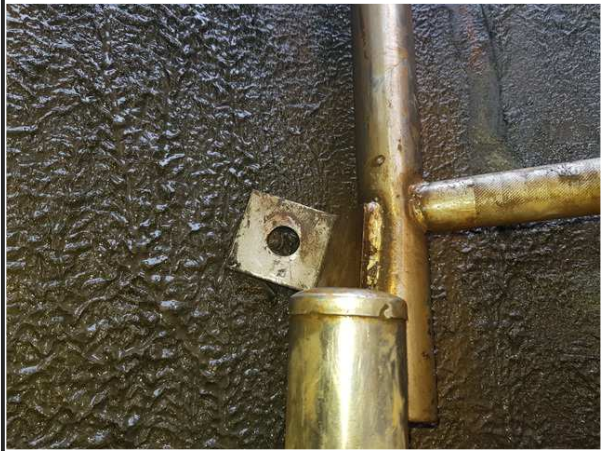
| 내용 | 안전사다리 |
| | 볼트탈락 |

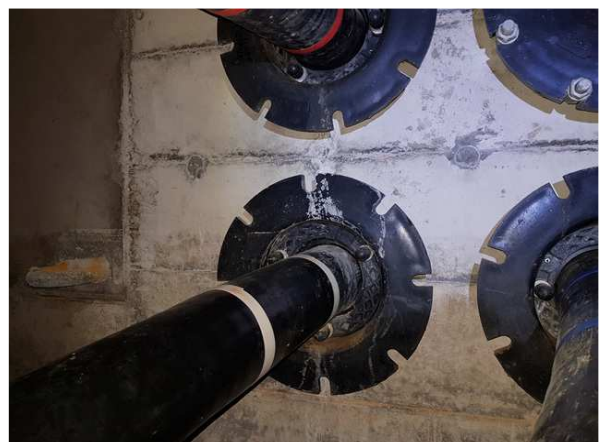
관로구  
백태

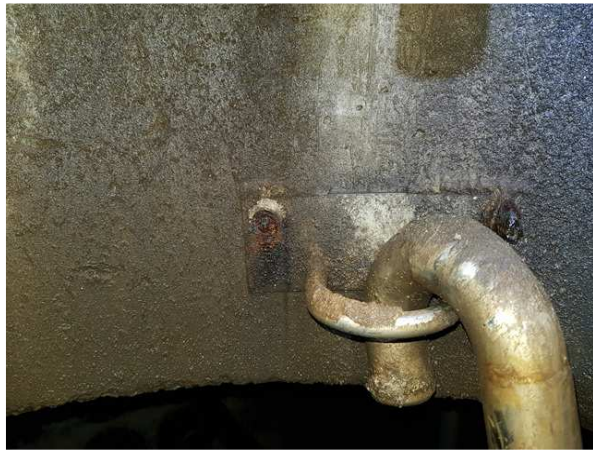
| 내용 | 안전 사다리 |
| | 볼트망실 |

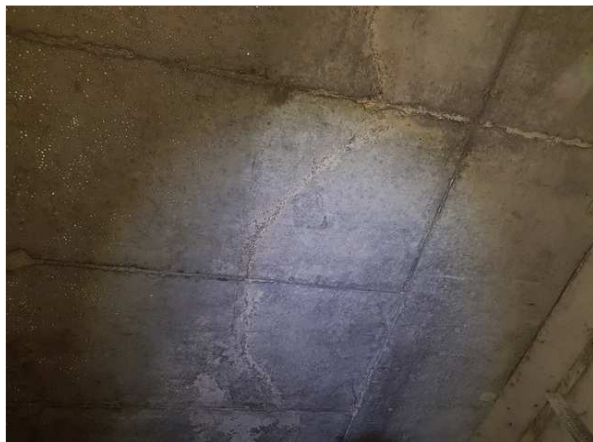
상부 슬래브  
균열(0.3mm미만)

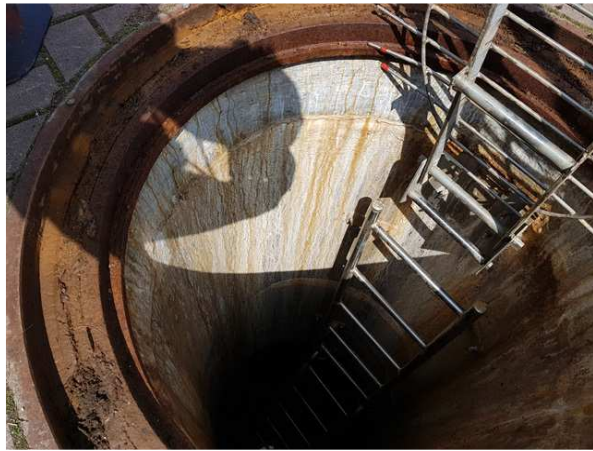
맨홀 입구

백태

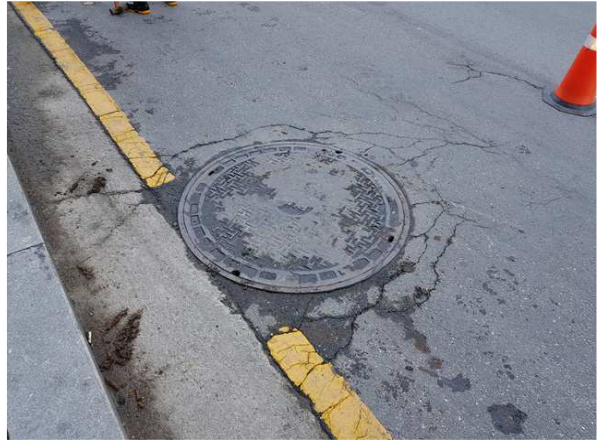
| 내용 | 포장부 |
| | 아스콘 망상균열 |
