## 12. | 지도능곡

## 1. 지도~능곡 #1

## 외관조사 사진첩

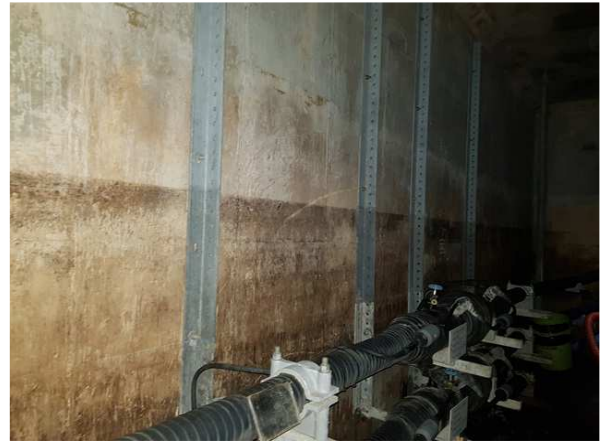
우측 벽체 전경

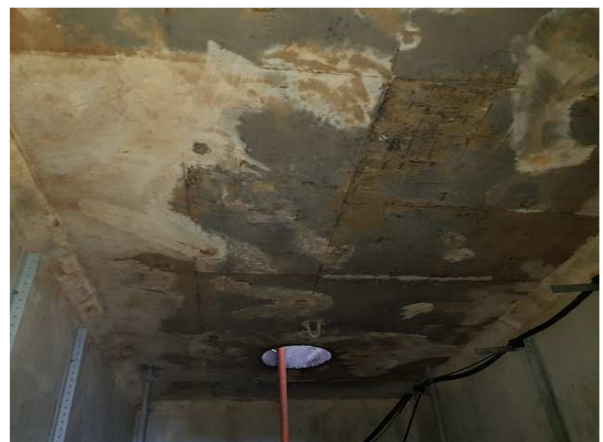
상부슬래브

상태양호

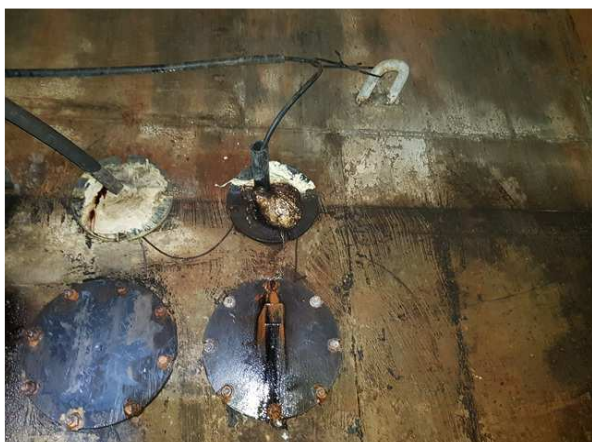
관로구  
관로구누수

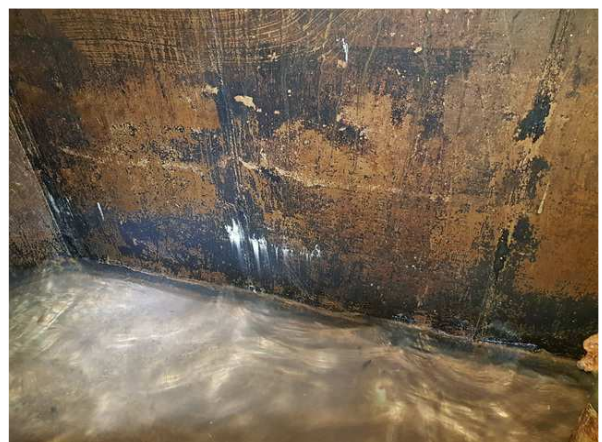
벽체  
백태

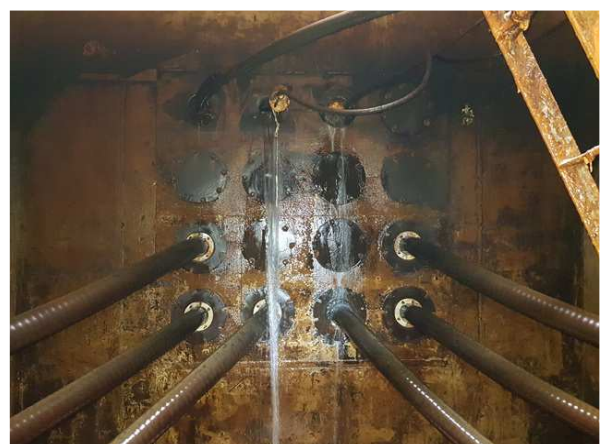
관로구

관로구누수

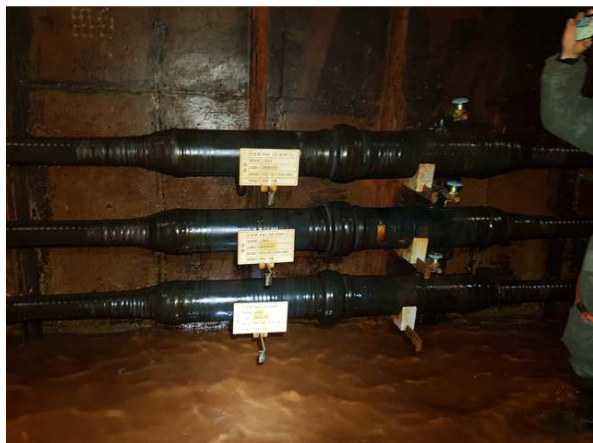
| 내용 | 받침대 |
| | 부식 |

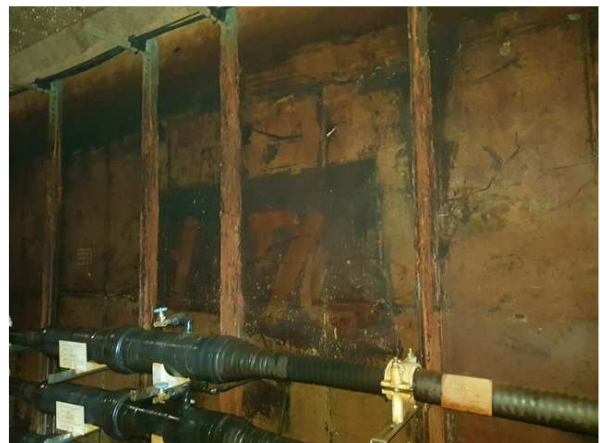
| 내용 | 지지대 |
| | 부식 |

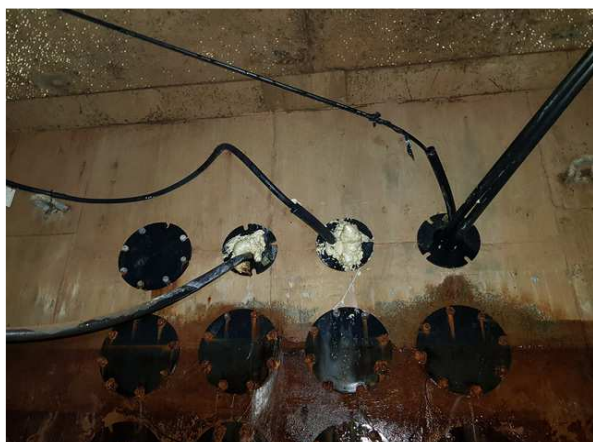
관로구  
관로구누수

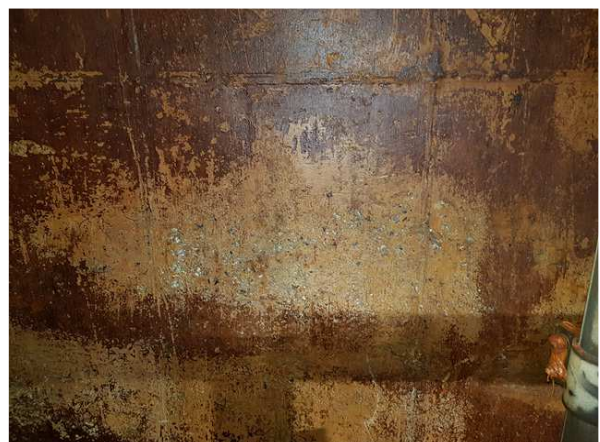
벽체  
표면박리

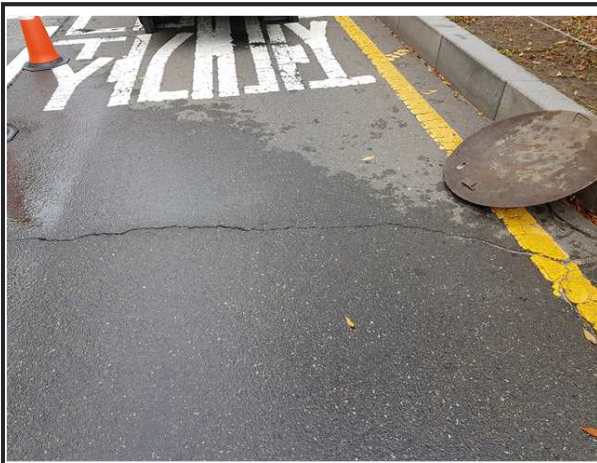
| 내용 | 포장부 |
| | 아스콘 균열 |

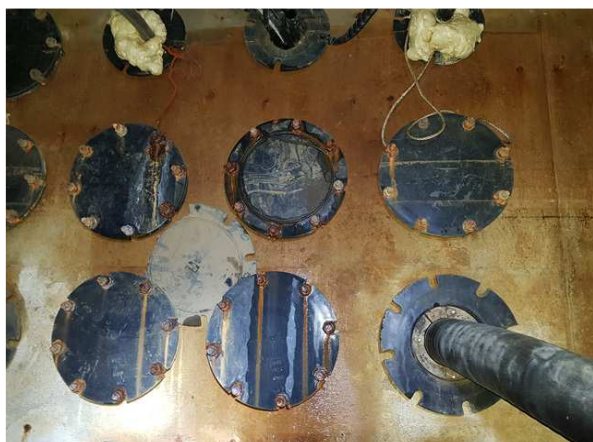
관로구  
관로구누수

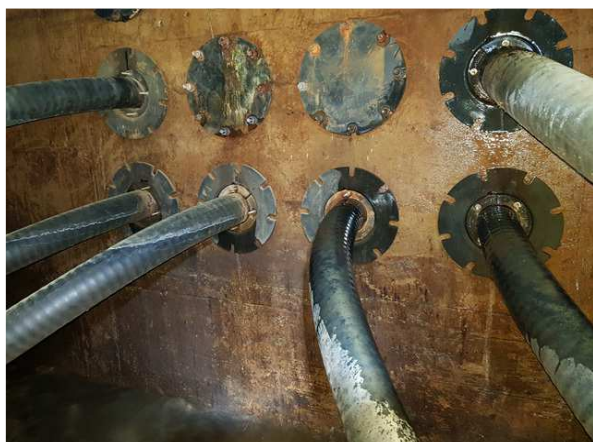
관로구  
관로구누수

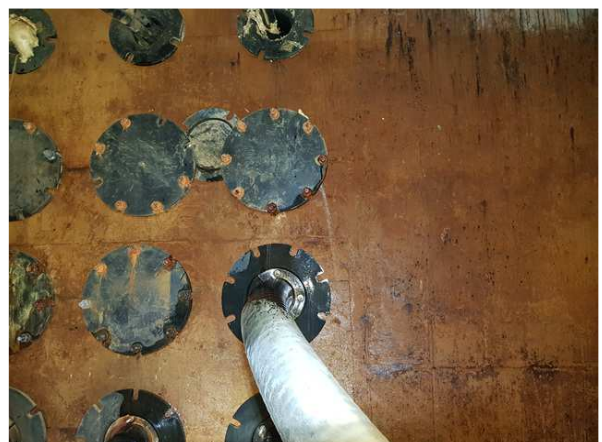
관로구  
관로구누수

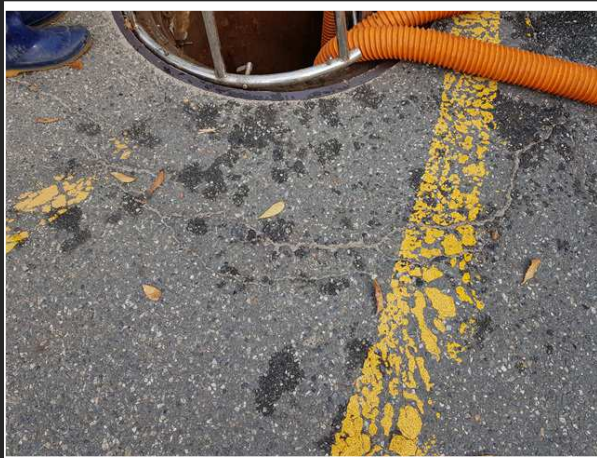
| 내용 | 포장부 |
| | 아스콘균열 |

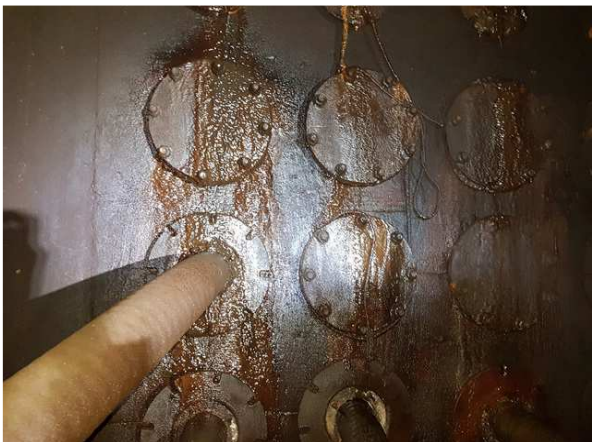
| 내용 | 벽체부 | 내용 | 관로구 |
| | 백태 | | 관로구누수 |

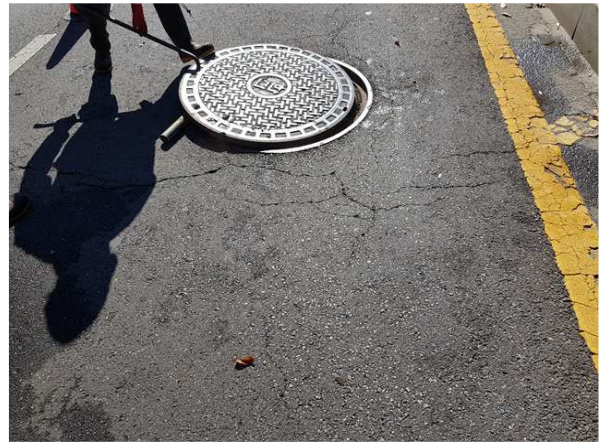
포장부  
아스콘 균열

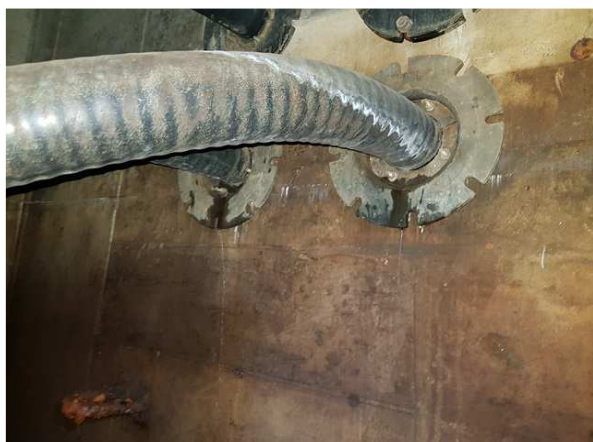
관로구  
관로구누수

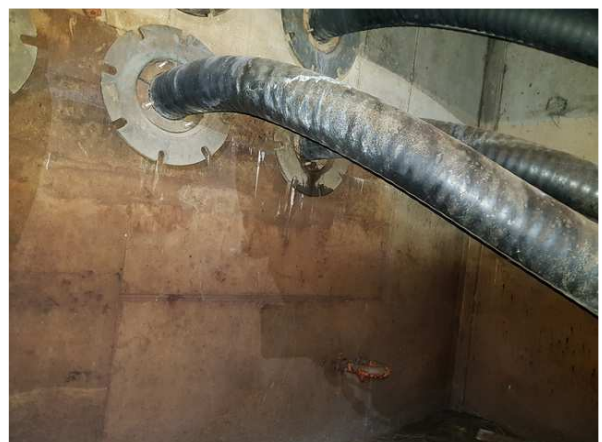
관로구  
관로구누수

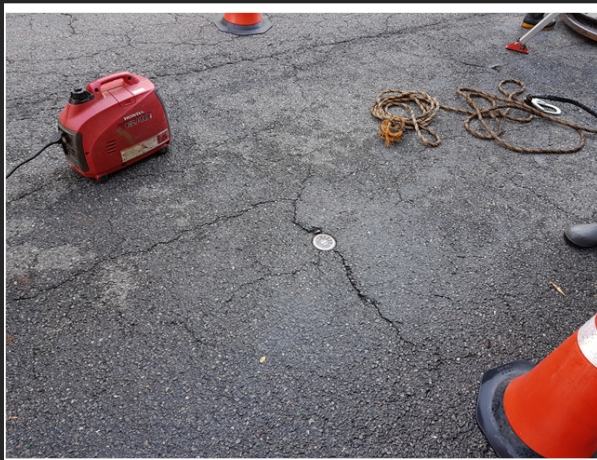
| 내용 | 포장부 |
| | 아스콘망상균열 |

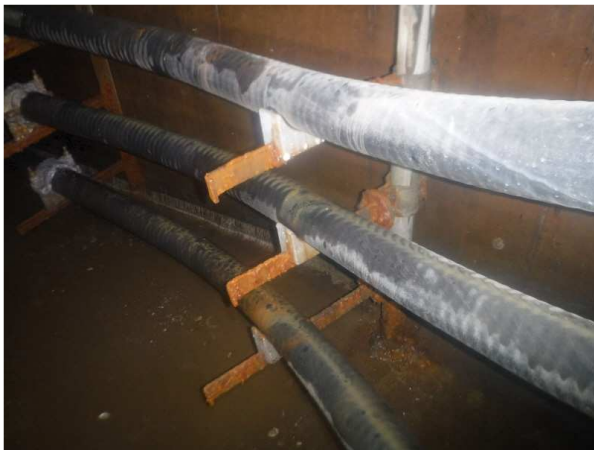
| 내용 | 받침대 |
| | 부식 |

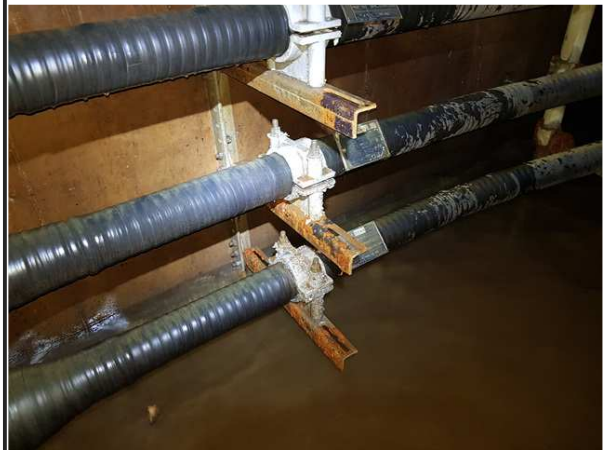
| 내용 | 지지대 |
| | 부식 |

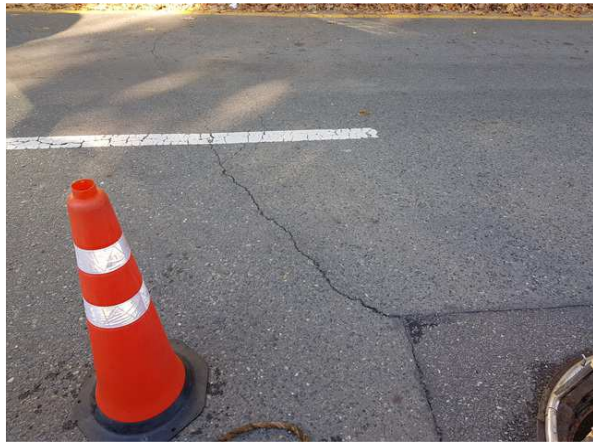
포장부  
아스콘균열

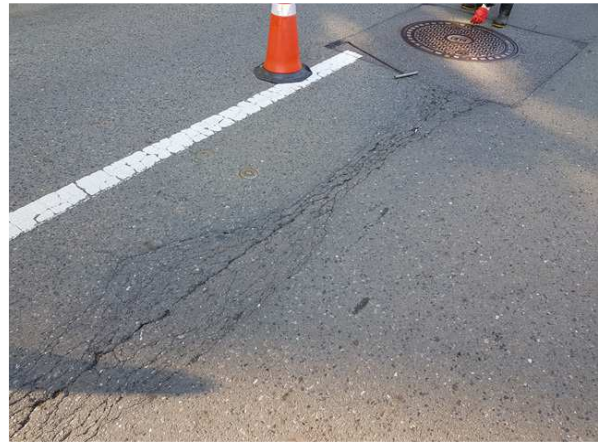
포장부  
아스콘망상균열

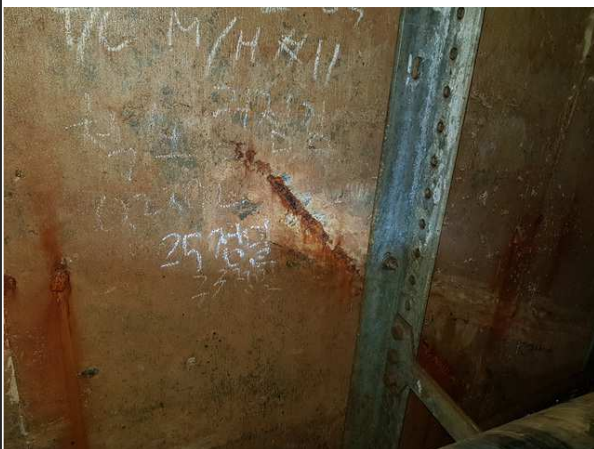
벽체  
잡철근노출

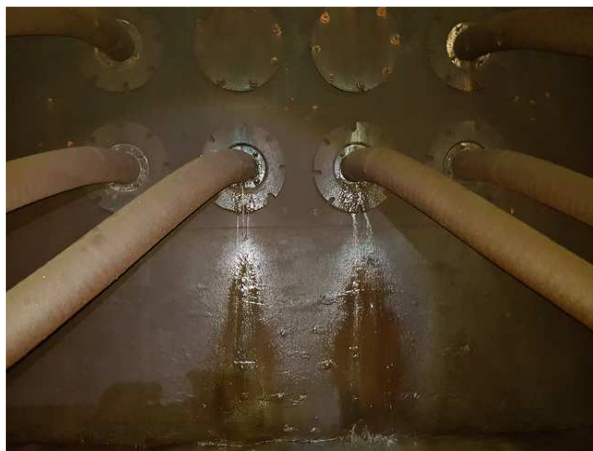
관로구  
관로구누수

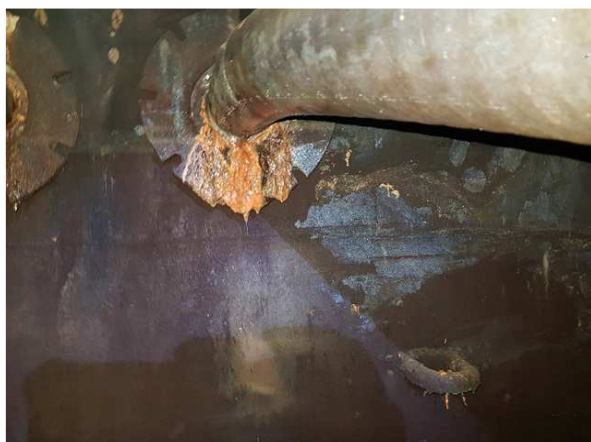
관로구  
관로구누수

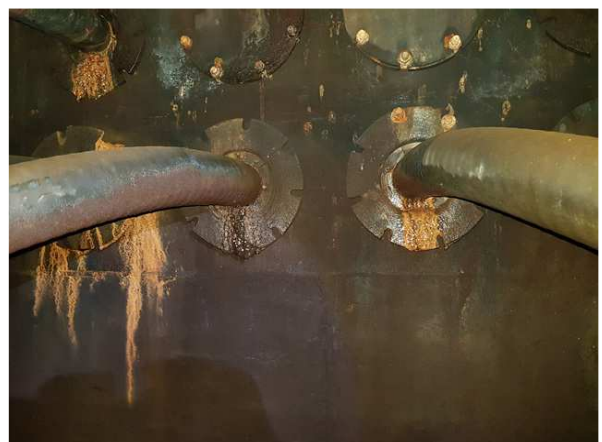
관로구  
관로구누수

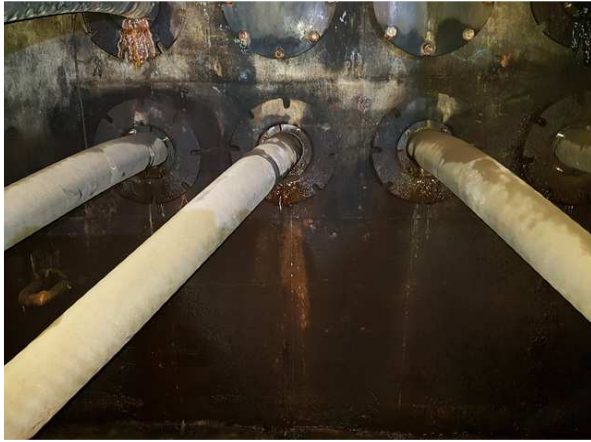
| 내용 | 관로구 |
| | 관로구누수 |

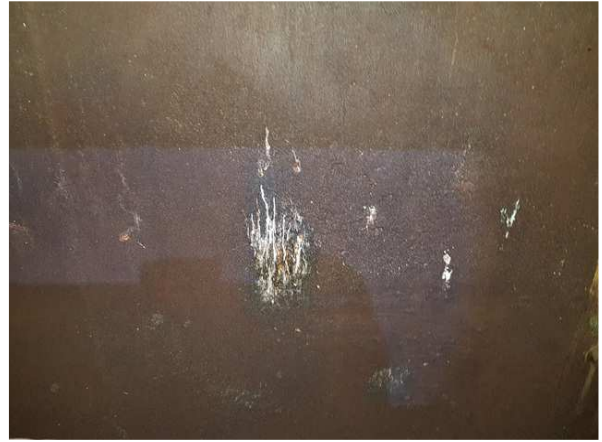
| 내용 | 벽체 |
| | 백태 |

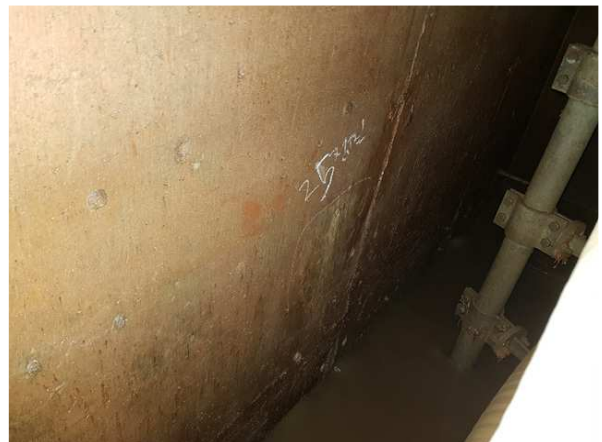
벽체부

백태

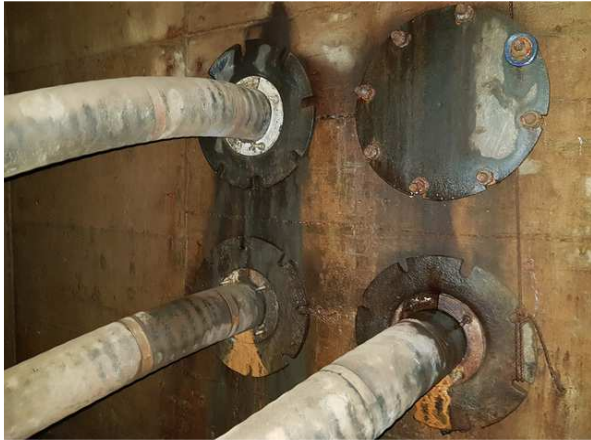
| 내용 | 관로구 |
| | 관로구누수 |

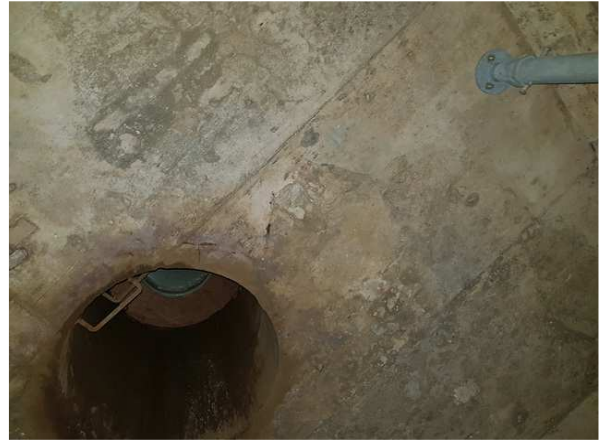
| 내용 | 상부슬래브 |
| | 철근노출 |

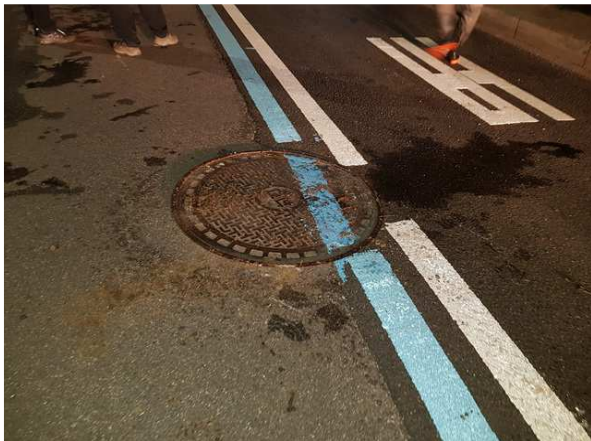
| 내용 | 포장부 |
| | 아스콘망상균열 보수 |
