## 13. | **신파주문발**

## 1. 신파주~문발 #4

## 외관조사 사진첩

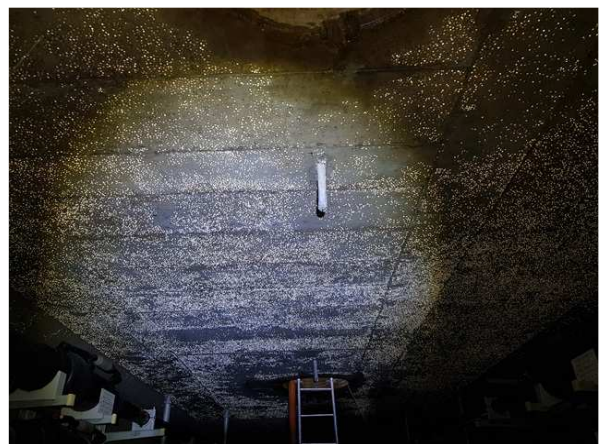
벽체부

백태

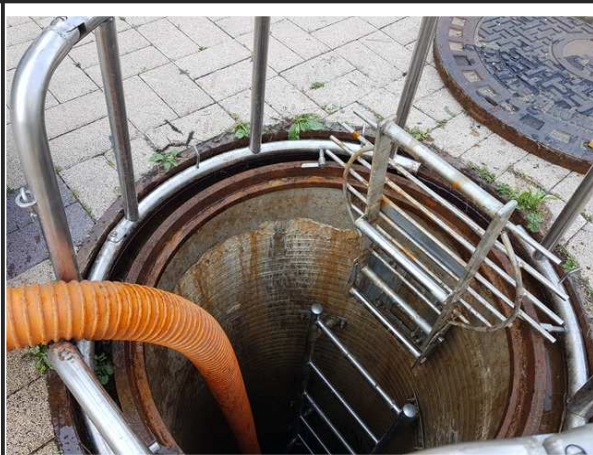
| 내용 | 맨홀 수직부 |
| | 백태 |

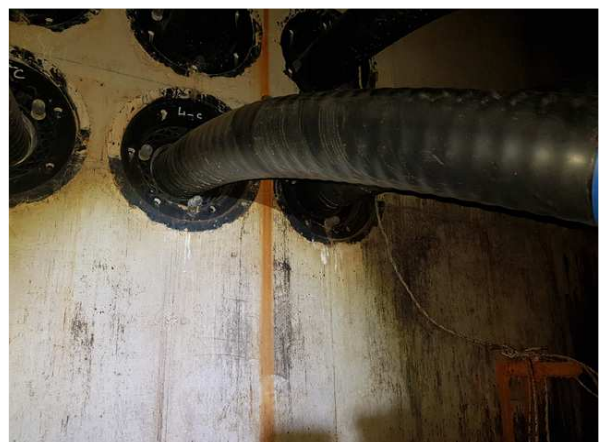
벽체  
백태

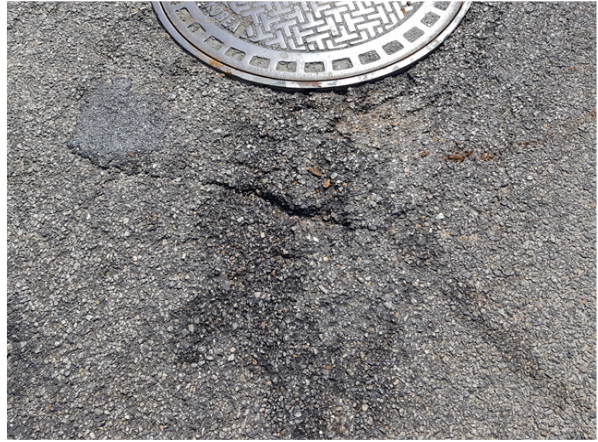
| 내용 | 포장부 |
| | 아스콘 패임 |

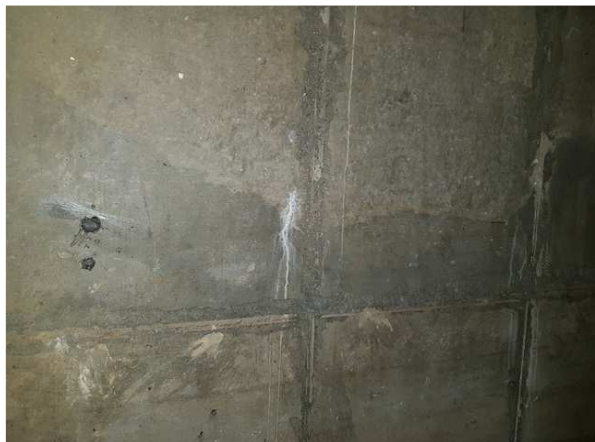
| | 백태 | | |

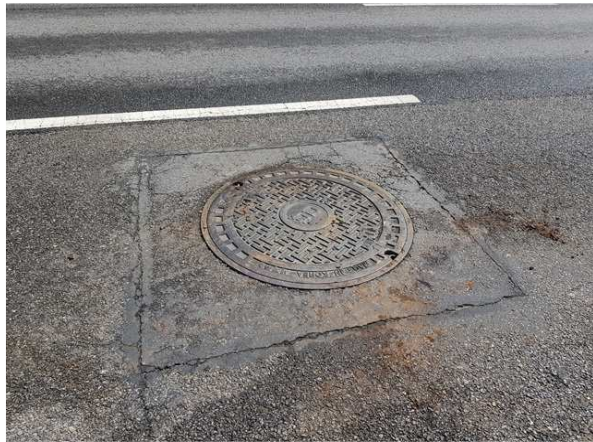
포장부  
아스콘망상균열

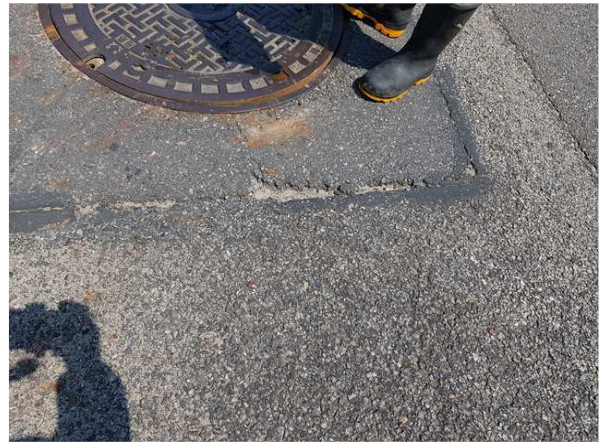
내용 포장부  
아스콘 패임

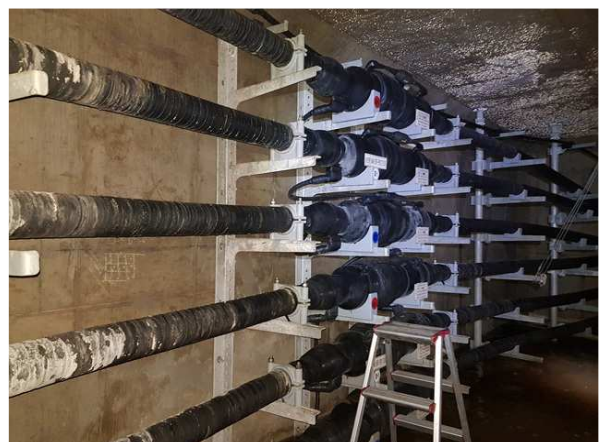
상부슬래브  
재료분리

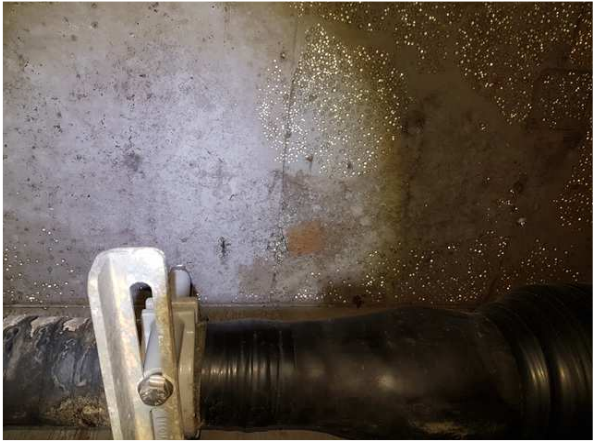
| 내용 | 상부슬래브 | 내용 | 상부슬래브 |
| | 재료분리 | | 상태양호 |

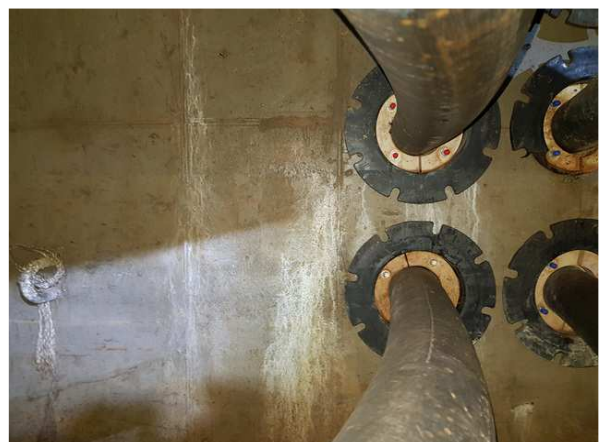
벽체부  
백태

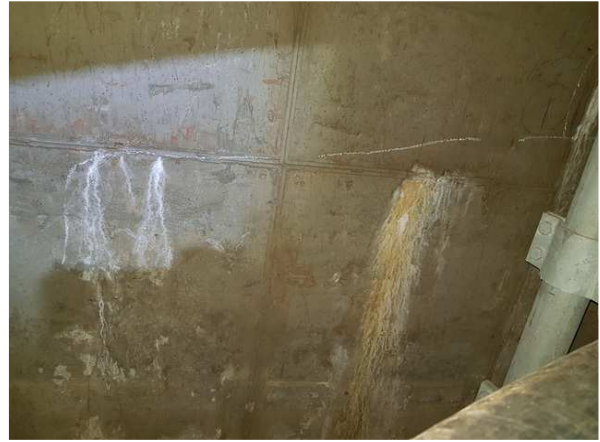
벽체부

백태

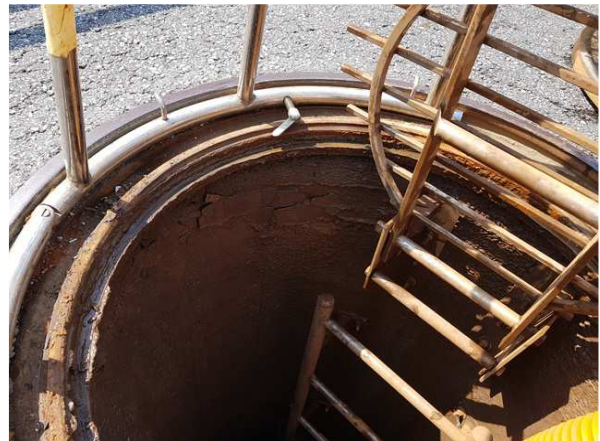
안전손잡이

앵커볼트 탈락
