## 14. | 일산송포

## 1. 일산~송포 #1

## 외관조사 사진첩

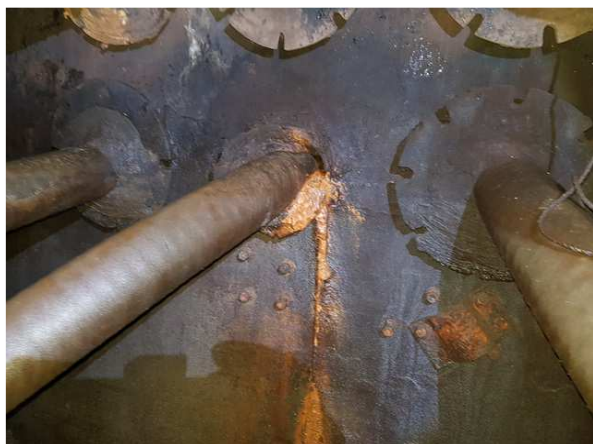
관로구 및 벽체  
관로구누수, 파손

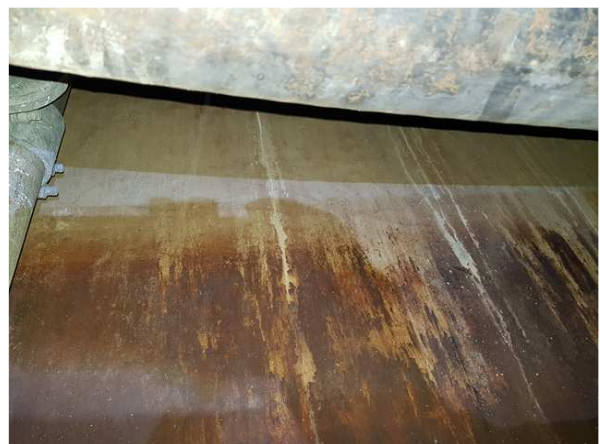
벽체  
균열부백태

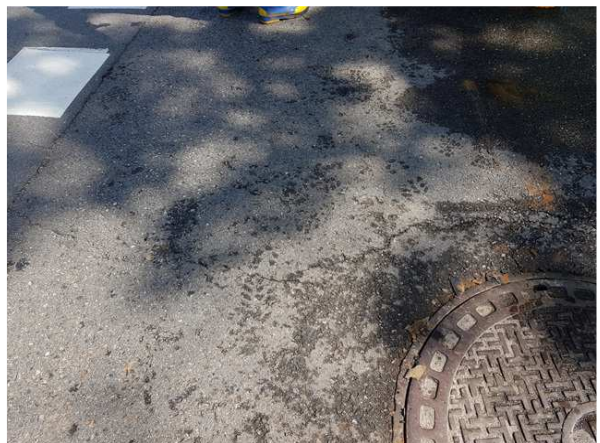
포장부

아스콘균열

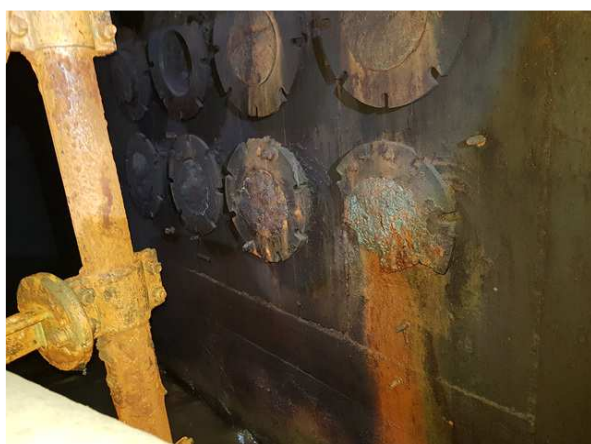
관로구  
관로구누수

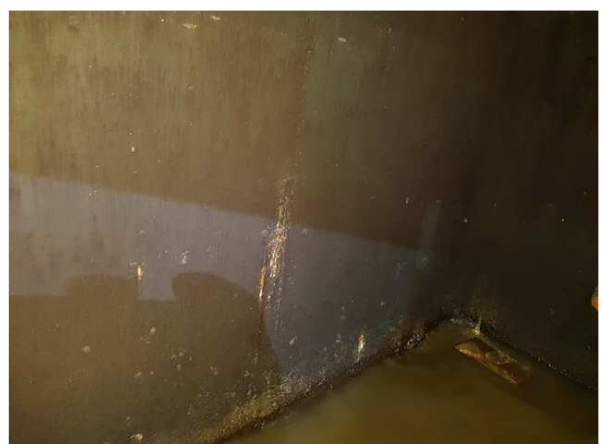
벽체  
백태

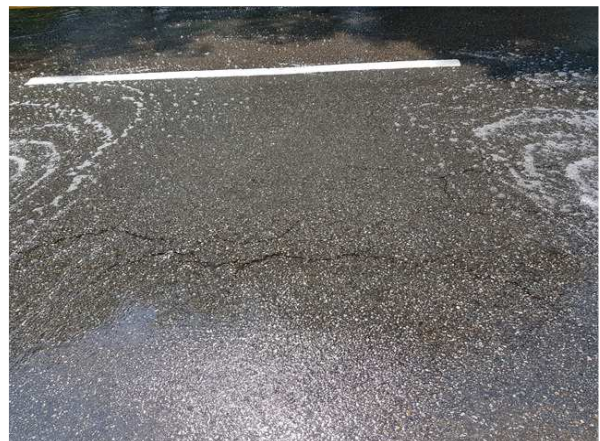
포장부  
아스콘 균열

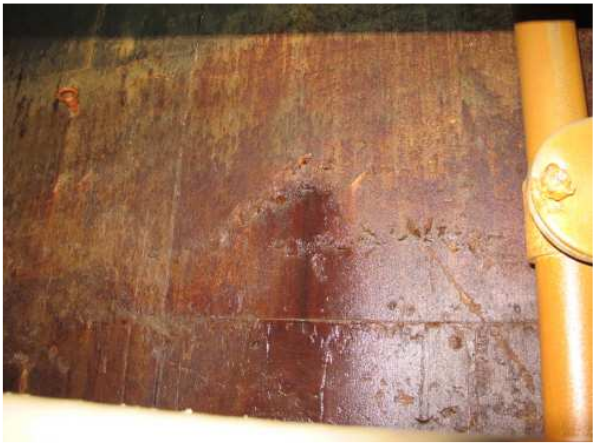
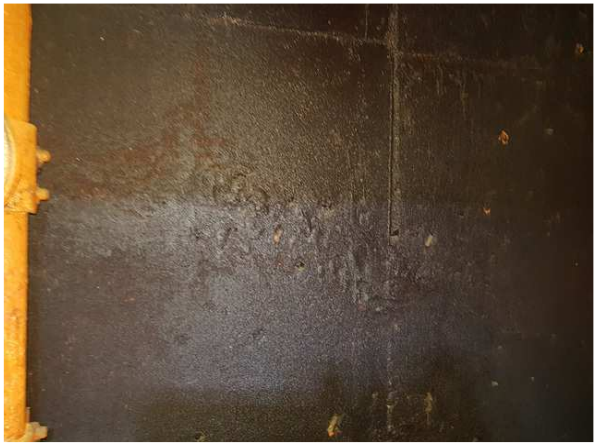
| 내용 | 벽체부 | 내용 | 벽체부 |
| | 누수 | | 파손 |

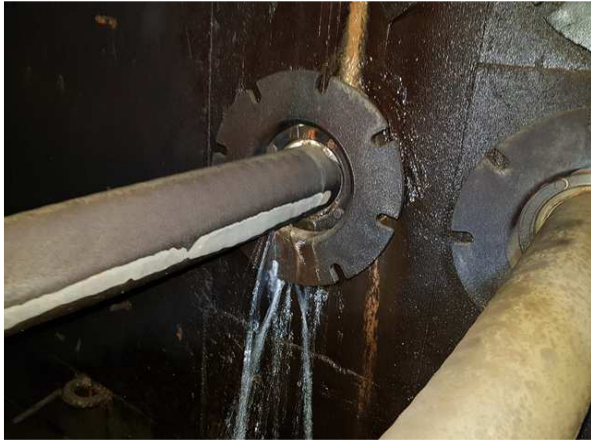
| 내용 | 관로구 |
| | 관로구 누수 |

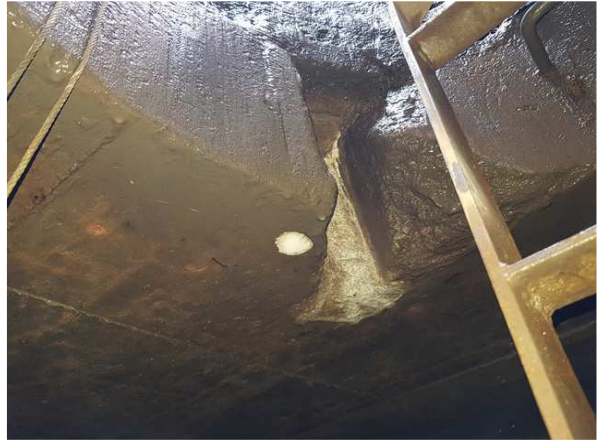
| 내용 | 상부슬래브 |
| | 백태 |

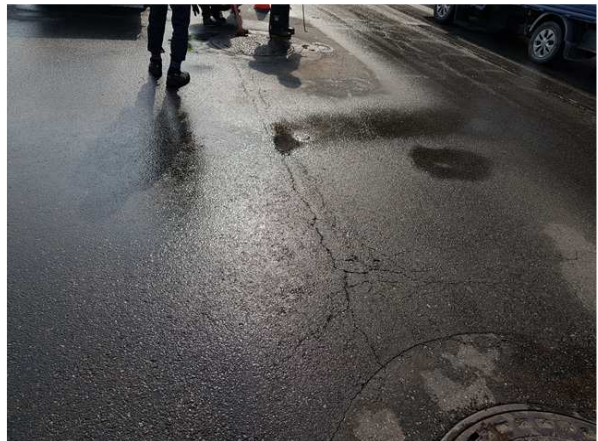
| 내용 | 포장부 |
| | 아스콘균열 |

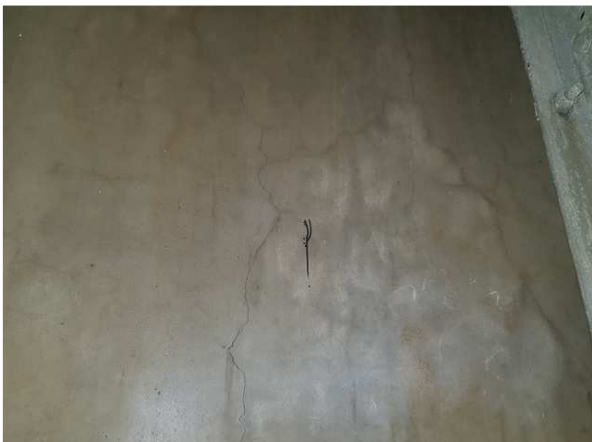
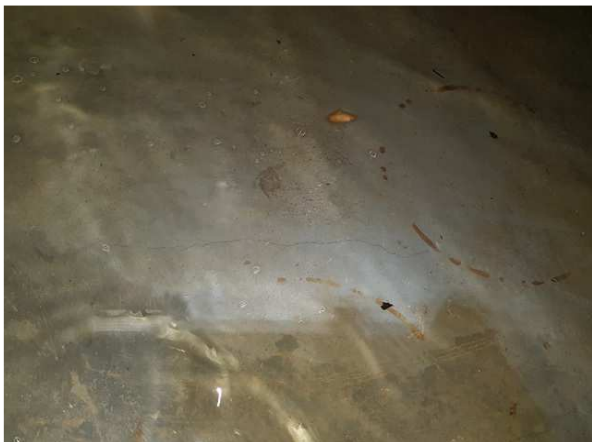
| 내용 | 벽체부 | 내용 | 벽체부 |
| | 균열(0.3mm미만) | | 균열(0.3mm미만) |

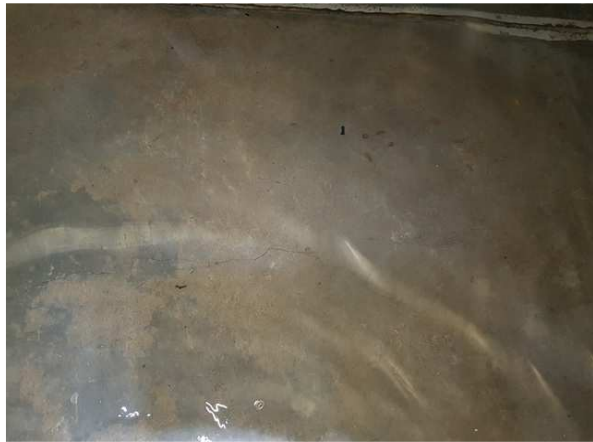
| 내용 | 벽체부 |
| | 균열(0.3mm미만) |

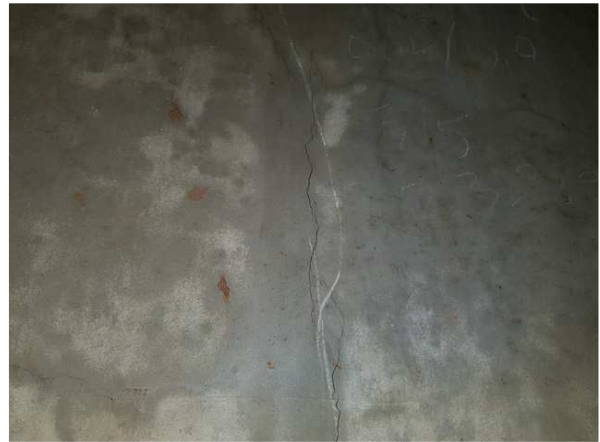
| 내용 | 벽체부 |
| | 균열(0.3mm이상) |

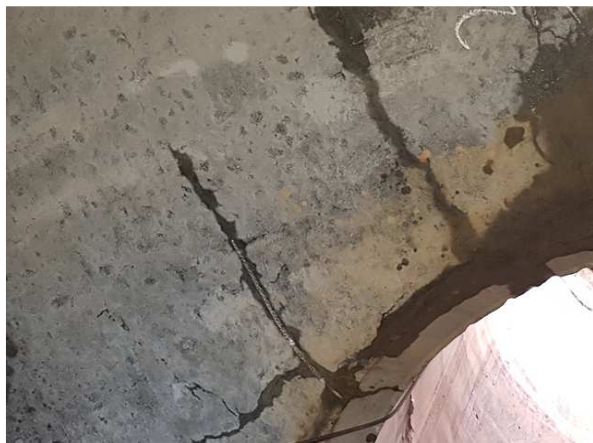
| 내용 | 상부슬래브 |
| | 균열(0.3mm미만) |

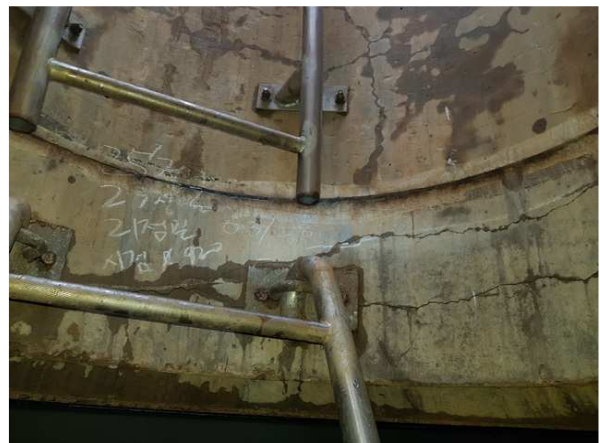
| 내용 | 상부슬래브 |
| | 균열(0.3mm이상) |

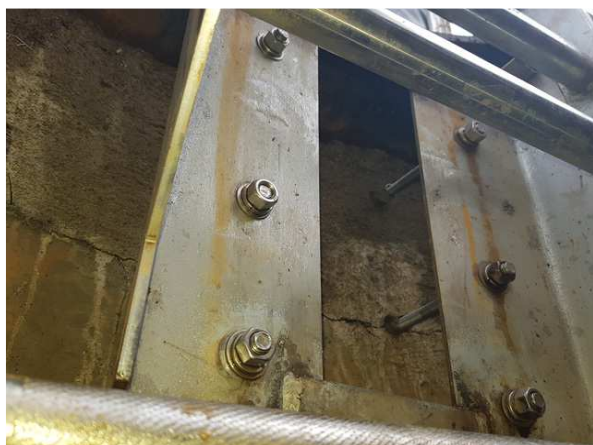
| 내용 | 안전손잡이 |
| | 앵커볼트 풀림(흔들림) |

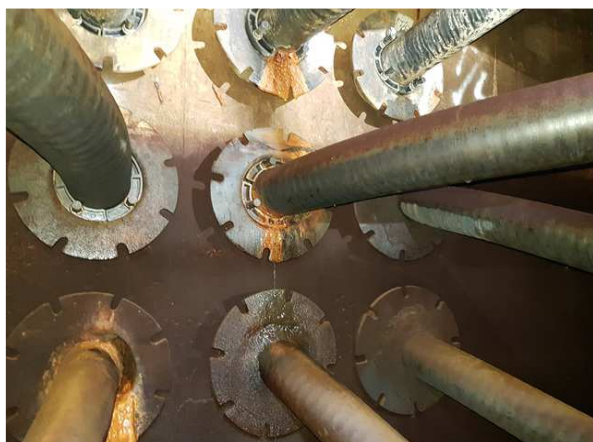
관로구  
관로구누수

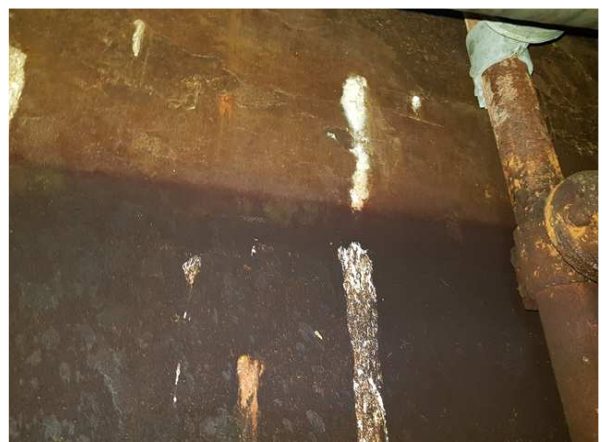
벽체부  
백태

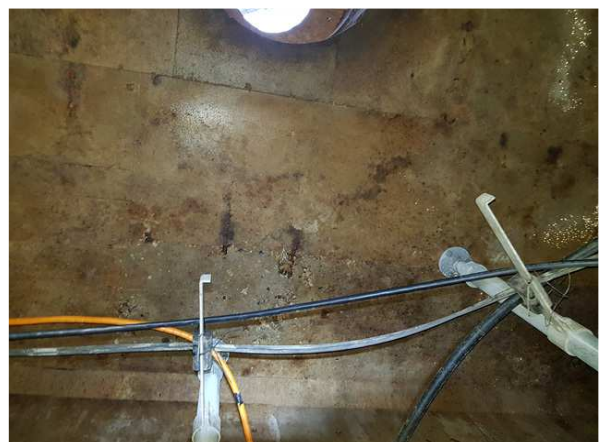
상부슬래브  
철근노출

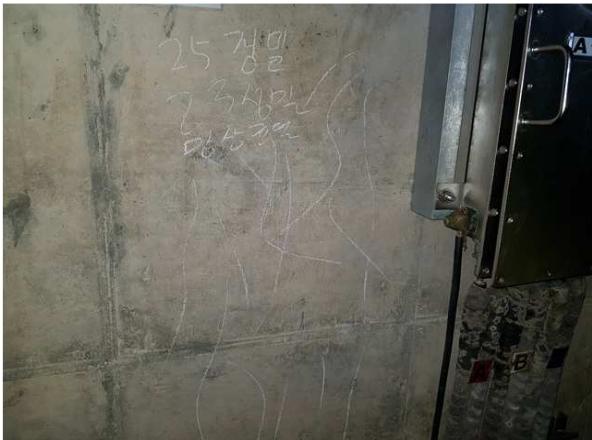
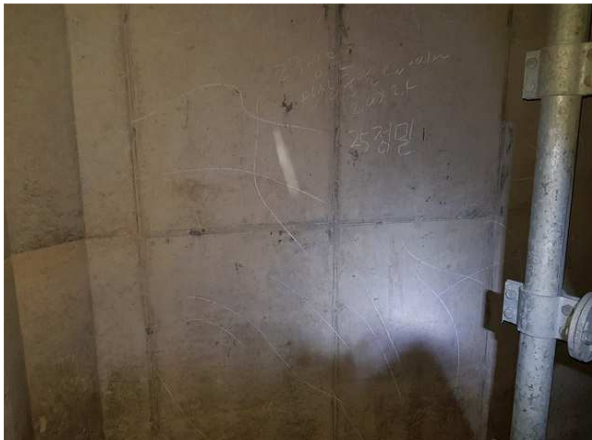
| 내용 | 벽체부 | 내용 | 벽체부 |
| | 망상균열 | | 망상균열 |

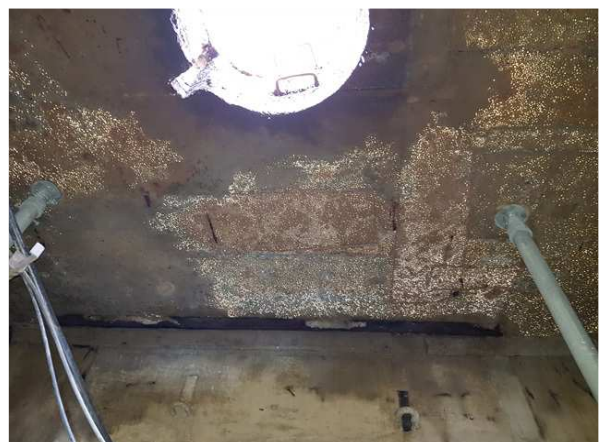
상부슬래브  
녹흔적

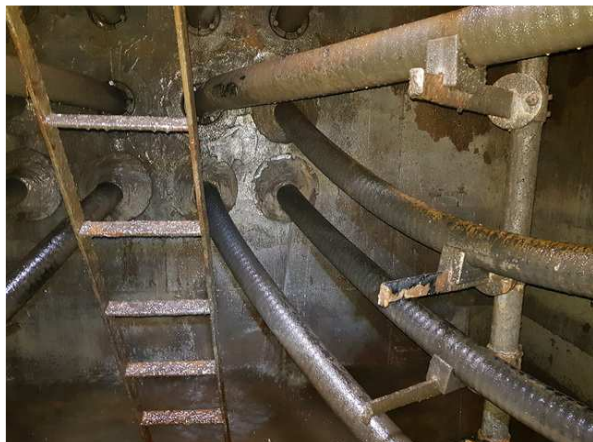
관로구  
관로구누수

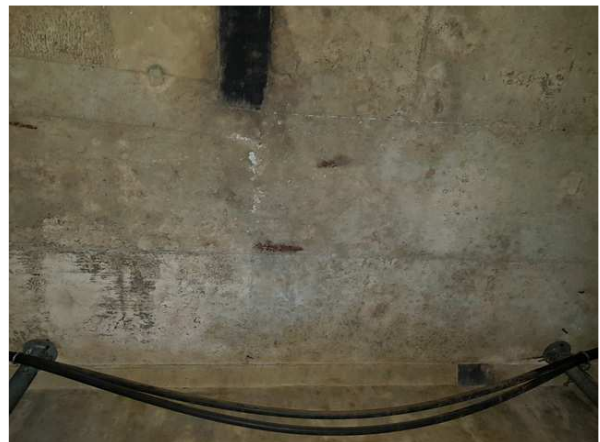
상부슬래브  
녹흔적

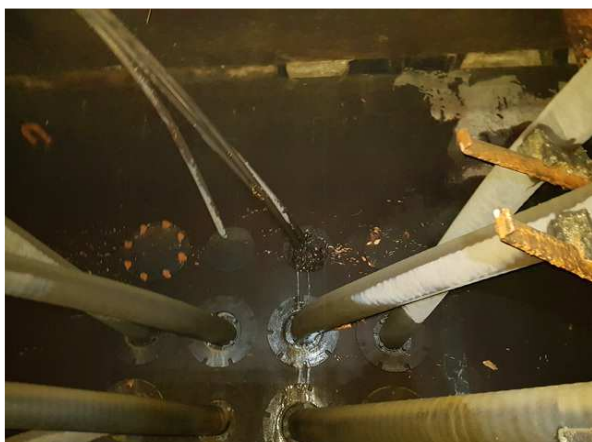
관로구  
관로구누수

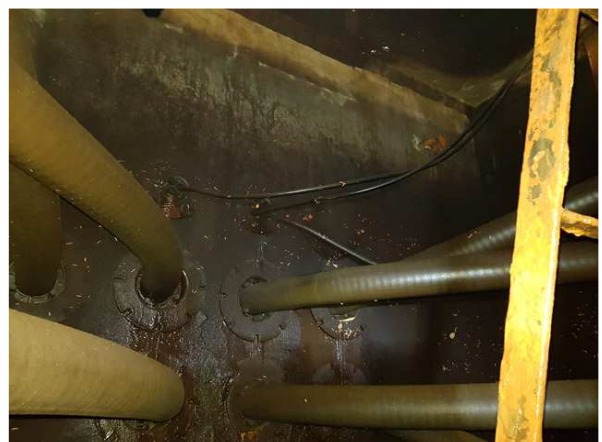
관로구  
관로구누수

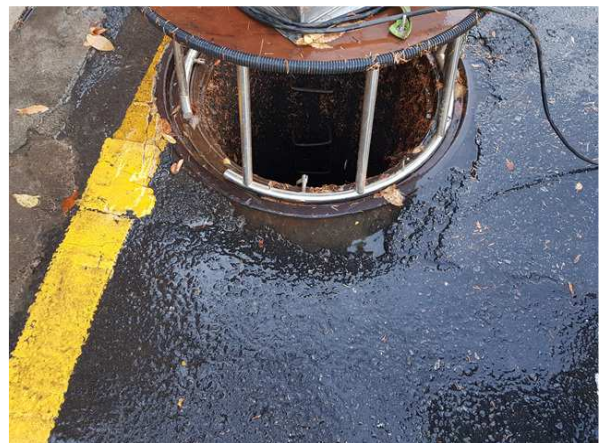
| 내용 | 포장부 |
| | 아스콘파손 |

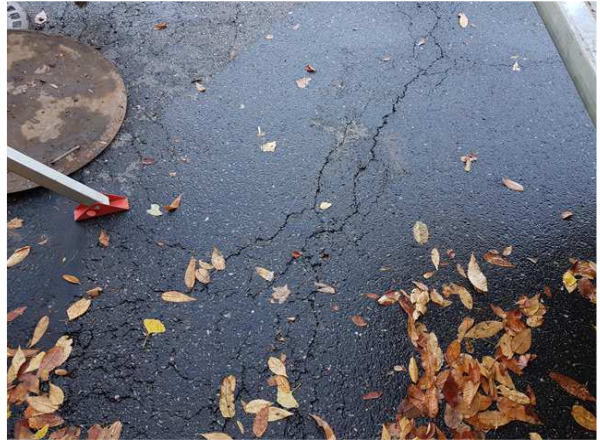
포장부  
아스콘균열

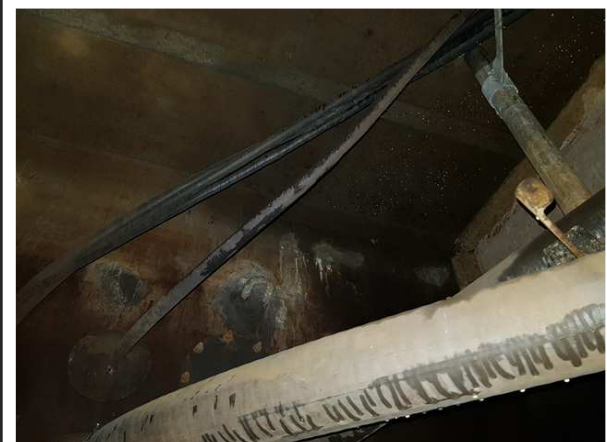
벽체부  
백태

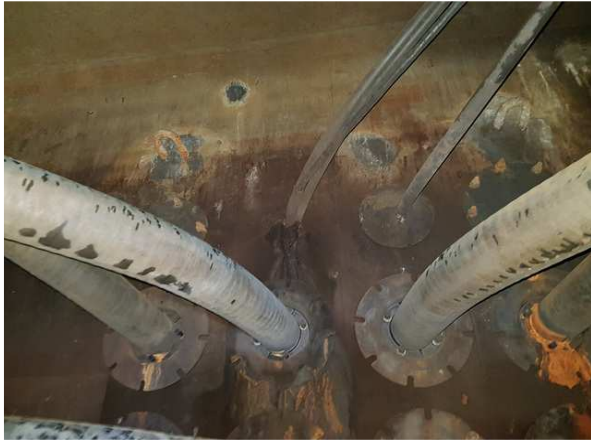
| 내용 | 관로구 |
| | 관로구 누수 |

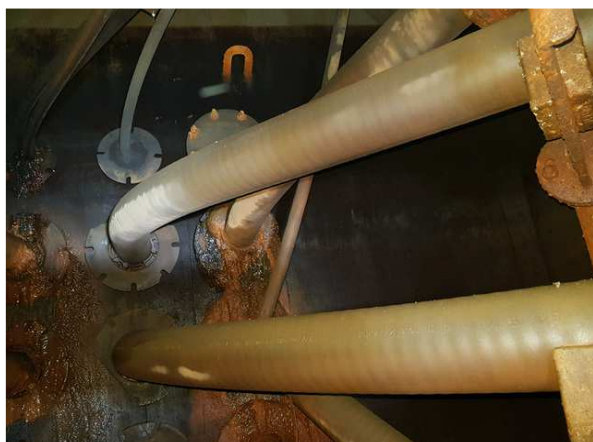
관로구  
관로구누수

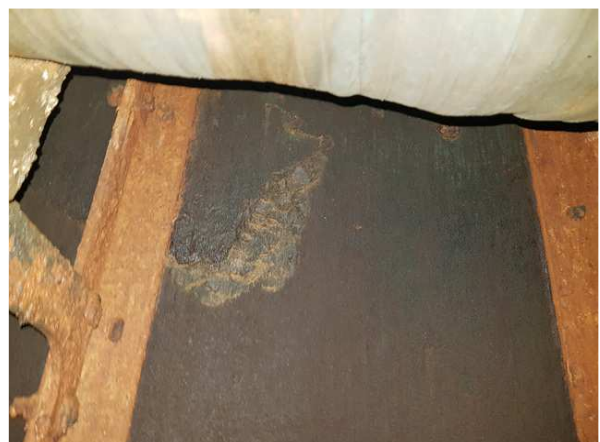
벽체부  
박락

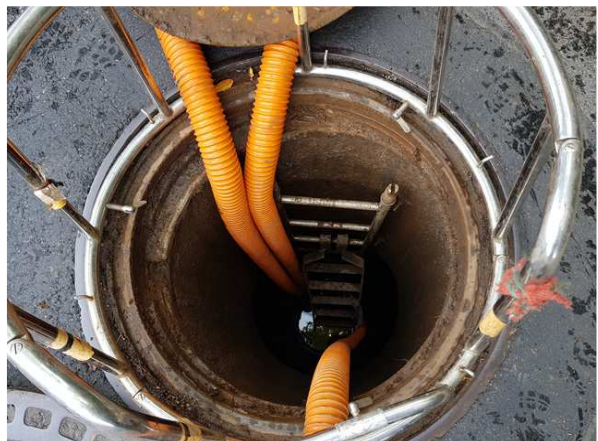
안전손잡이

안전손잡이 유실
