# 1. | 별내지구

## 1. 진건~별내 #1

## 외관조사 사진첩

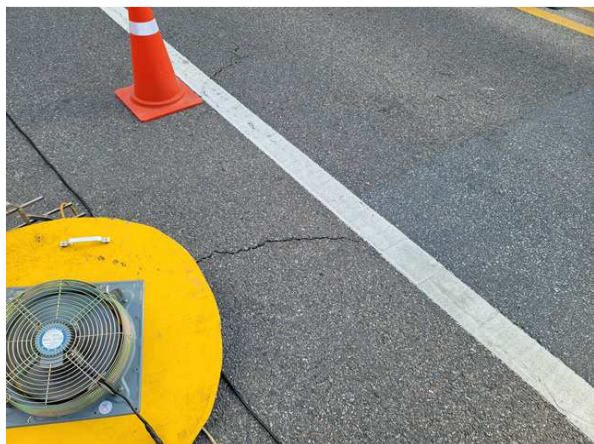
| 내용 | 도로포장 |
| | 아스콘균열 |

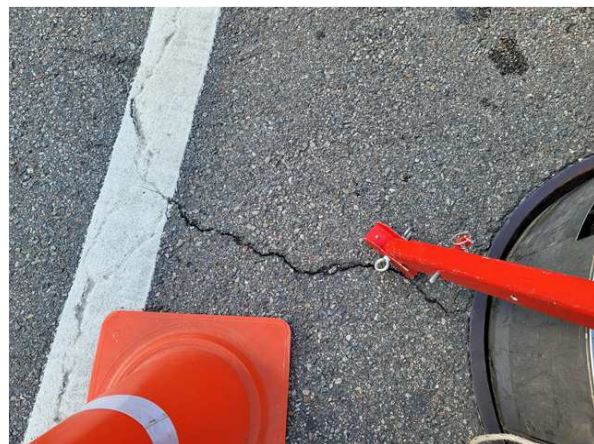
| 내용 | 도로포장 |
| | 아스콘균열 |

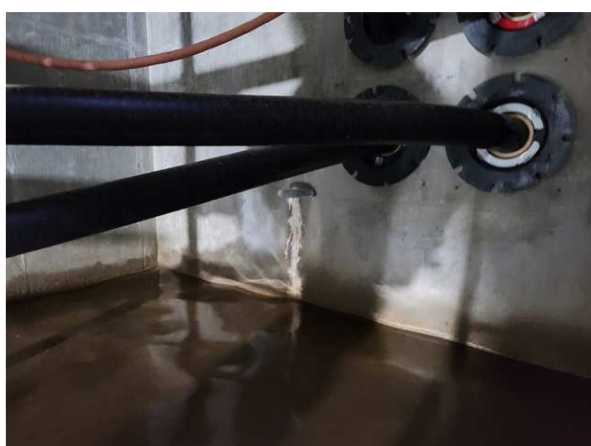
내용

시점측 벽체  
백태

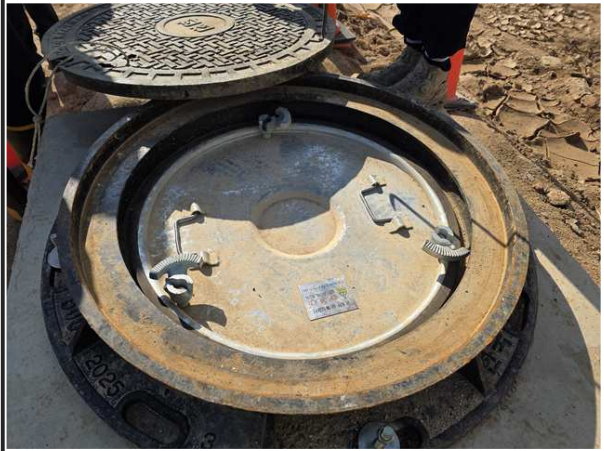
맨홀 내,외부 뚜껑

높이조절부 파손

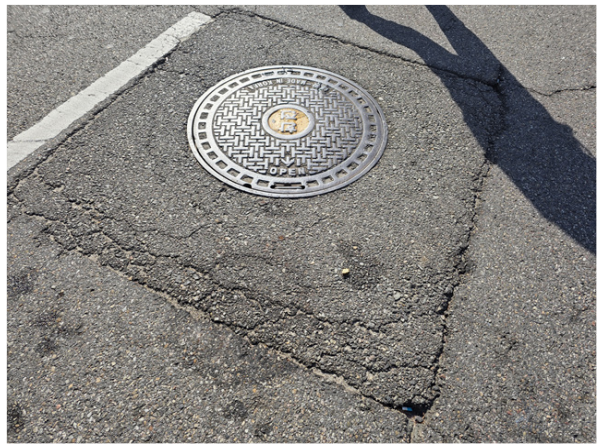
포장부

아스콘 망상균열

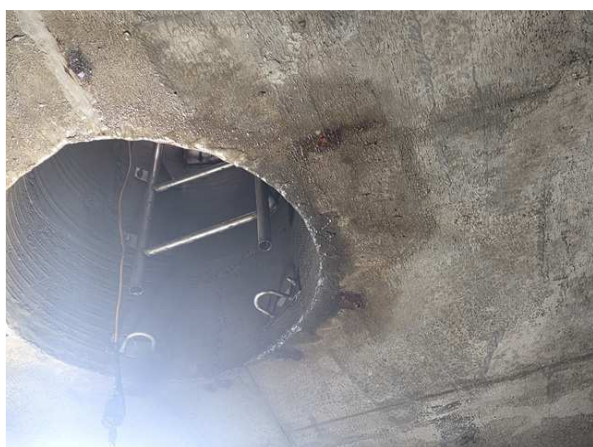
상부 슬래브  
철근노출

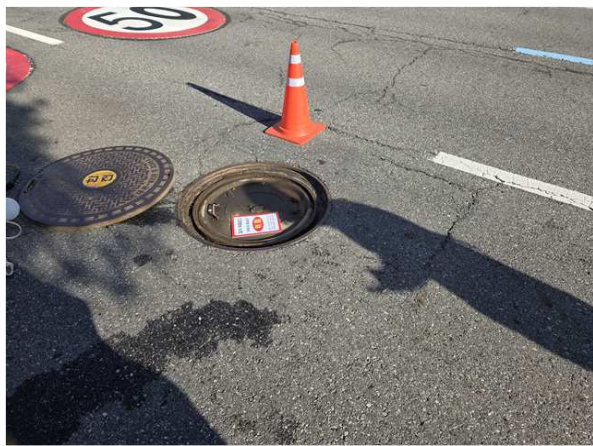
포장부  
아스콘 망상균열

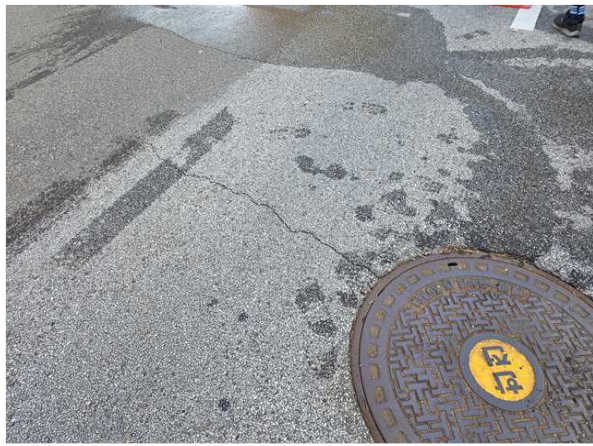
포장부  
아스콘균열

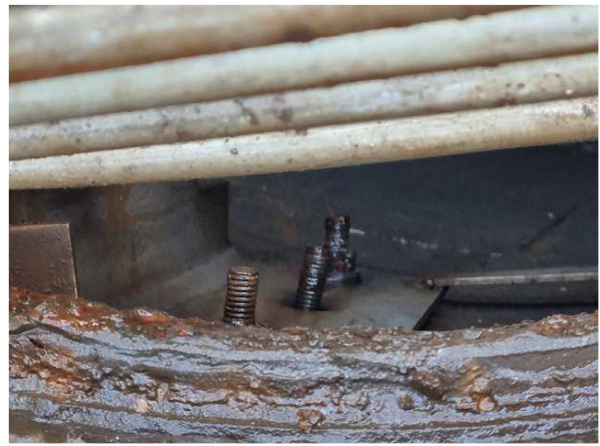
안전손잡이  
앵커볼트 유실

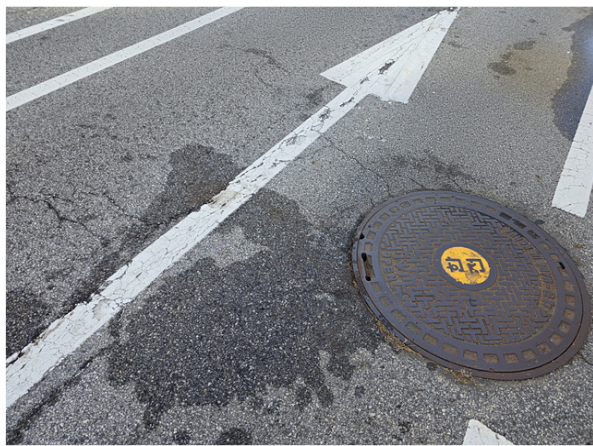
포장부  
아스콘 망상균열

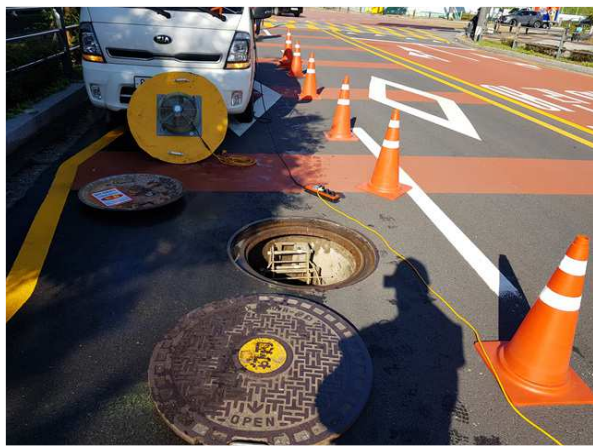
포장부  
아스콘균열

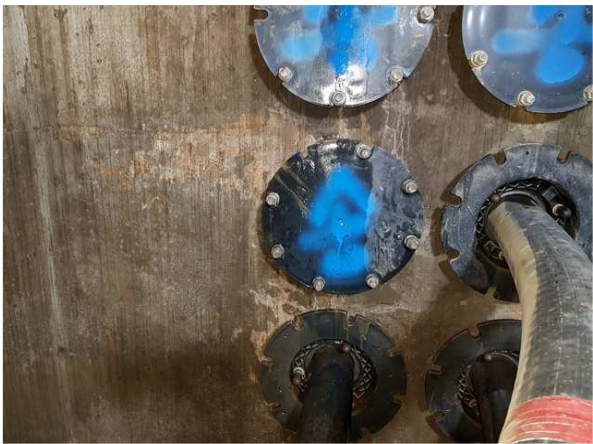
| <div>내용</div> <div>관로구<br/>관로구 누수</div> | <div>내용</div> <div>벽체<br/>상태양호</div> |
