## 2. | 덕소인출

## 1. 덕소~마석 #1

## 외관조사 사진첩

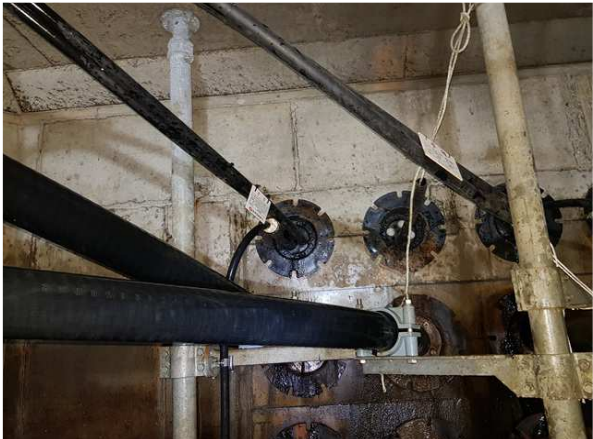
| 내용 | 벽체 | 내용 | 벽체 |
| | 관로구누수 | | 관로구누수 및 백태 |

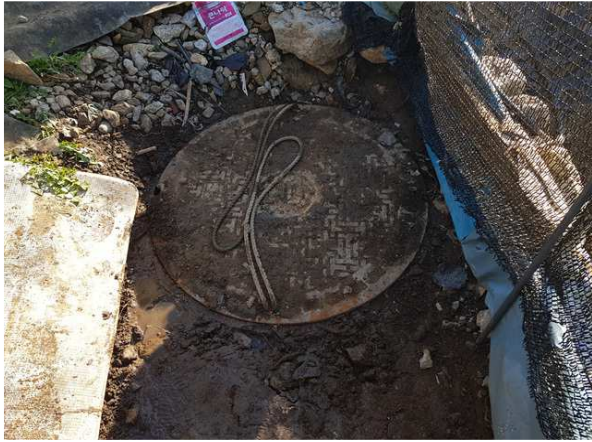
| 내용 | 맨홀 외부 |
| | 상태양호 |

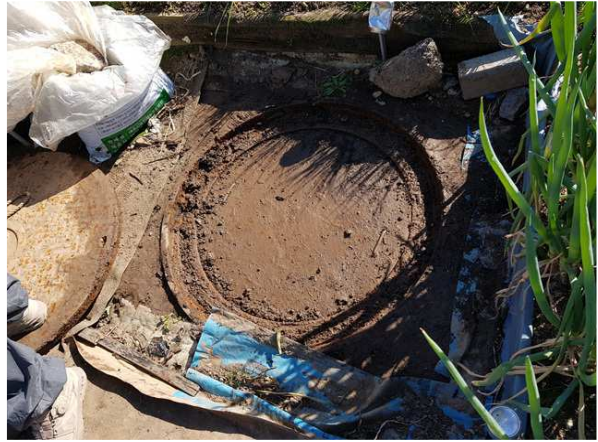
| 내용 | 맨홀 외부 |
| | 상태양호 |

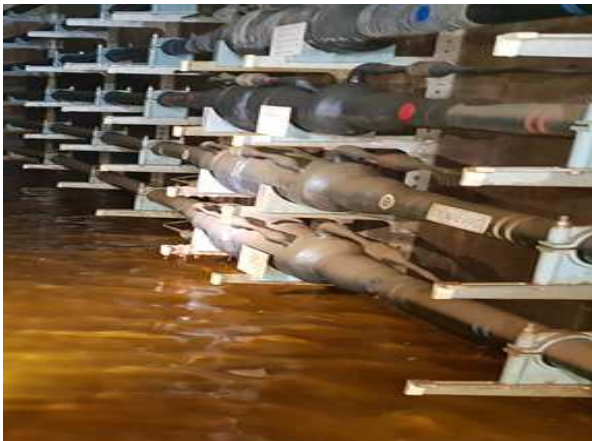
| 내용 | 받침대 |
| | 상태양호 |

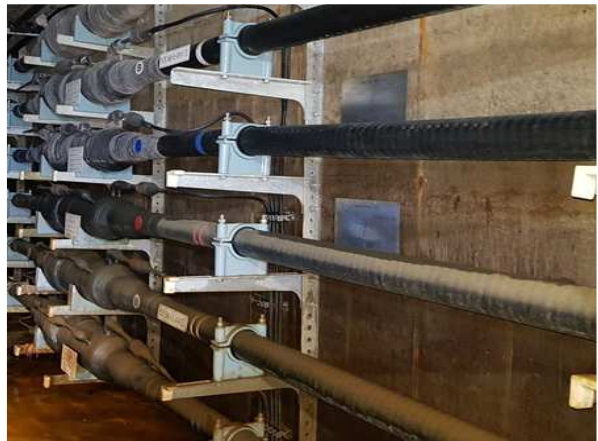
| 내용 | 지지대 |
| | 상태양호 |

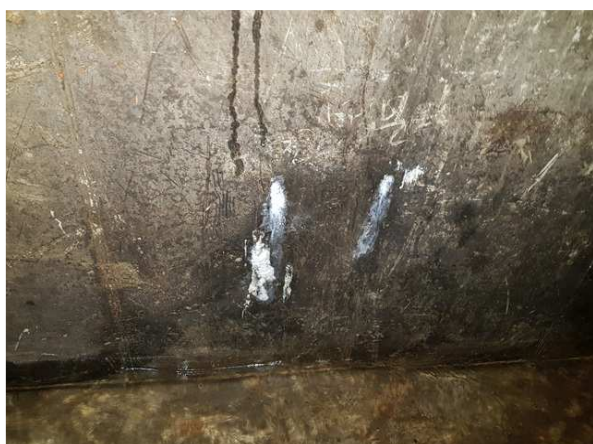
벽체부  
백태

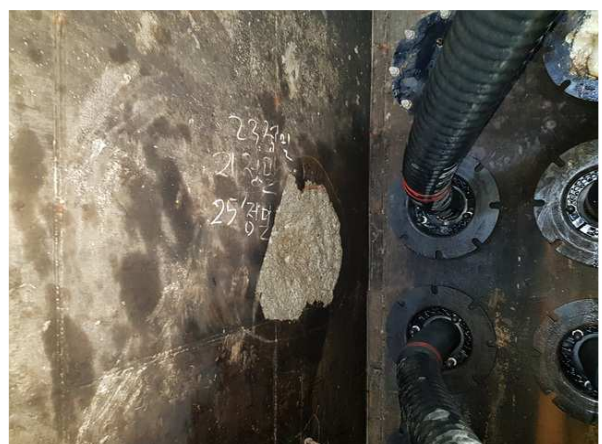
벽체부  
파손

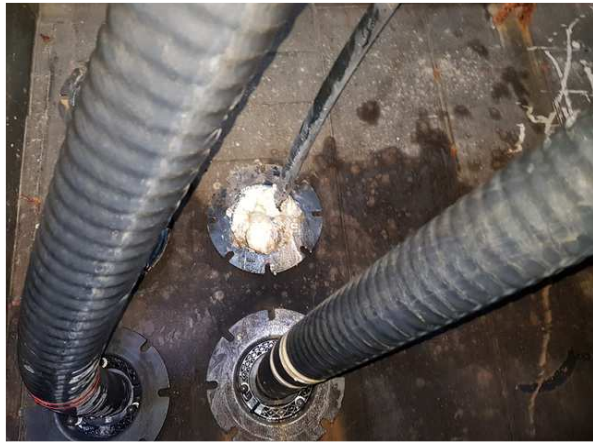
| 내용 | 관로구 |
| | 관로구 누수 |

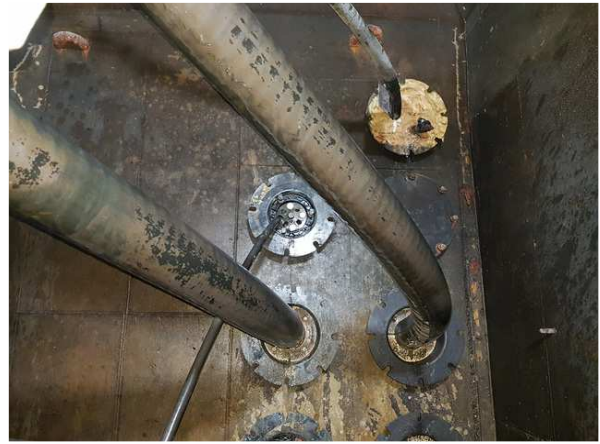
| 내용 | 관로구 |
| | 관로구 누수 |

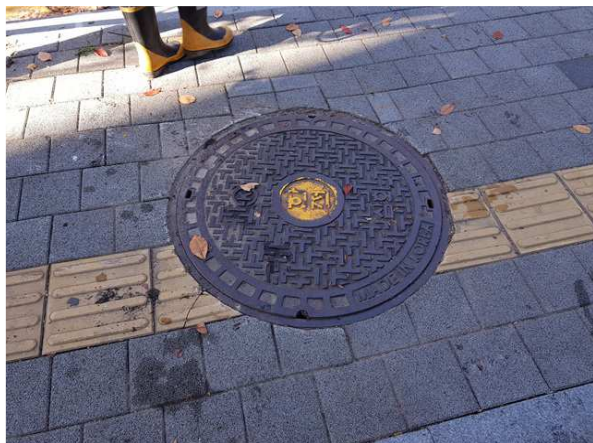
| 내용 | 맨홀 외부 뚜껑 |
| | 상태양호 |

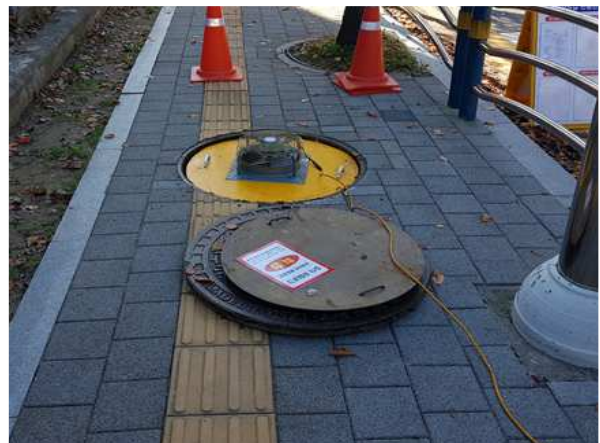
| 내용 | 맨홀 내,외부 뚜껑 |
| | 상태양호 |

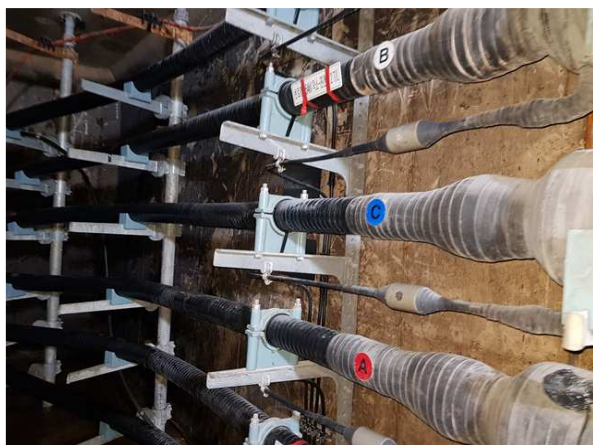
| 내용 | 받침대 |
| | 상태양호 |

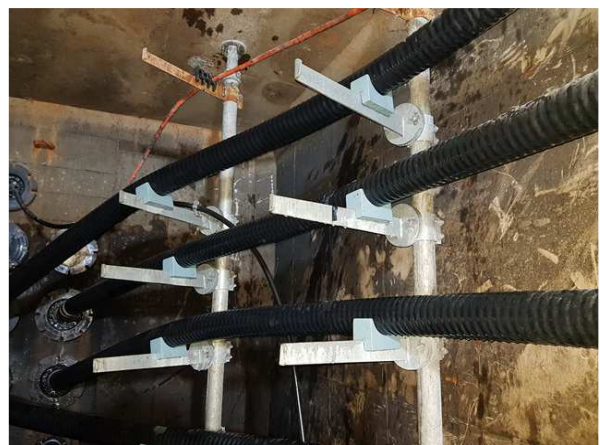
| 내용 | 지지대 |
| | 상태양호 |

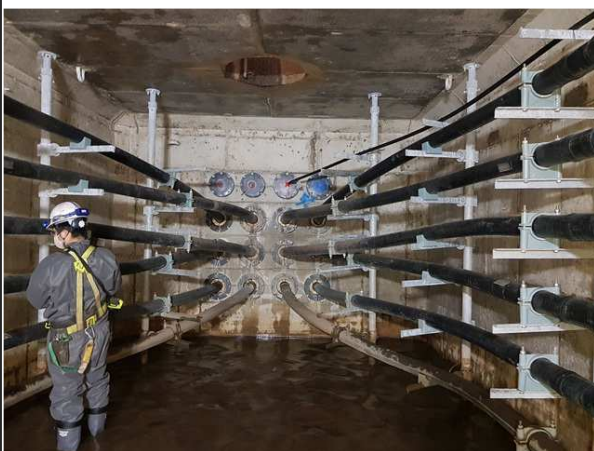
내부 벽체  
상태양호

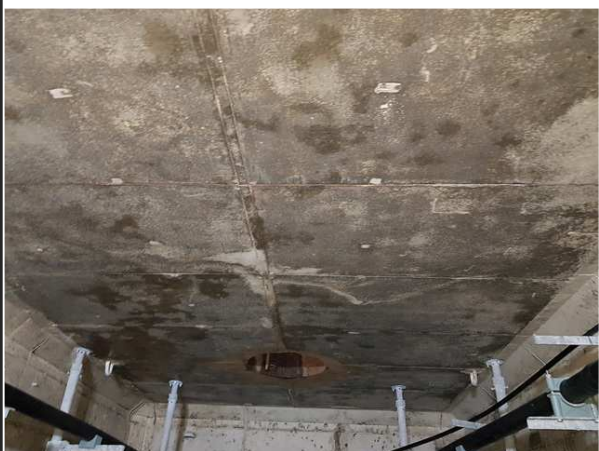
상부 슬래브  
상태양호

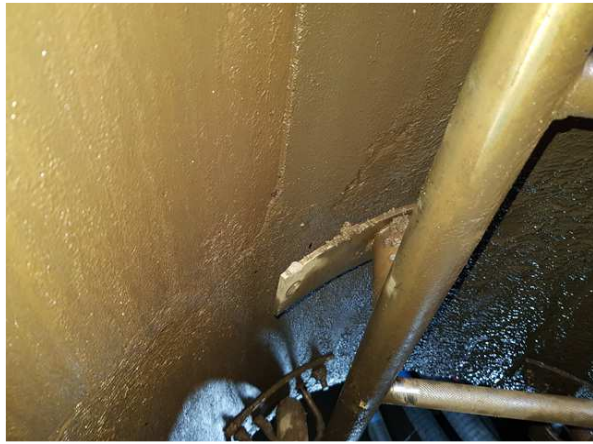
안전사다리

볼트망실

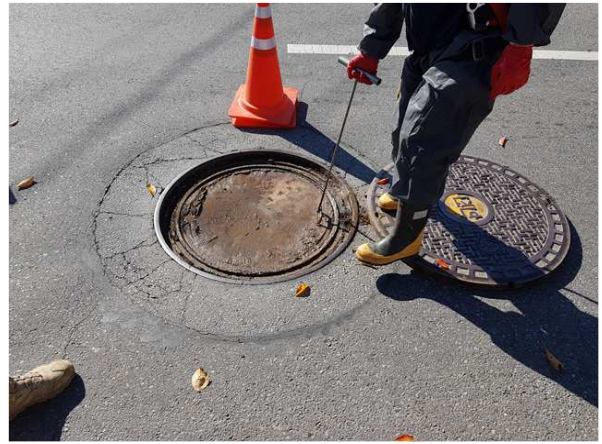
맨홀 내,외부 뚜껑

상태양호

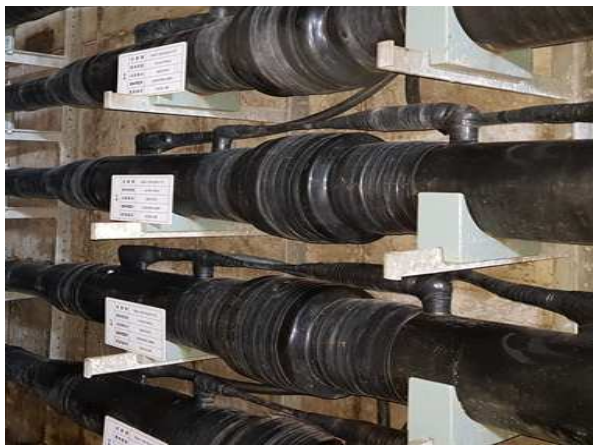
받침대

상태양호

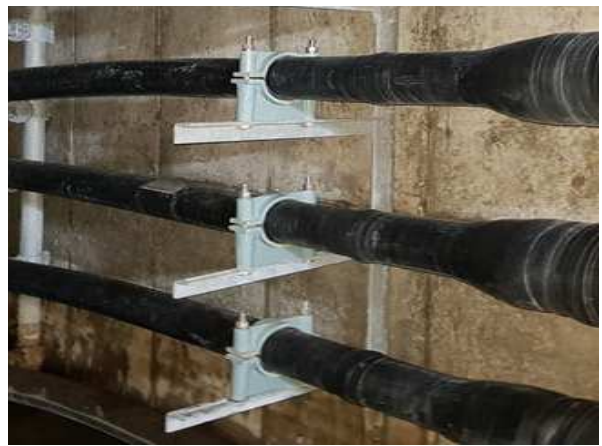
지지대

상태양호

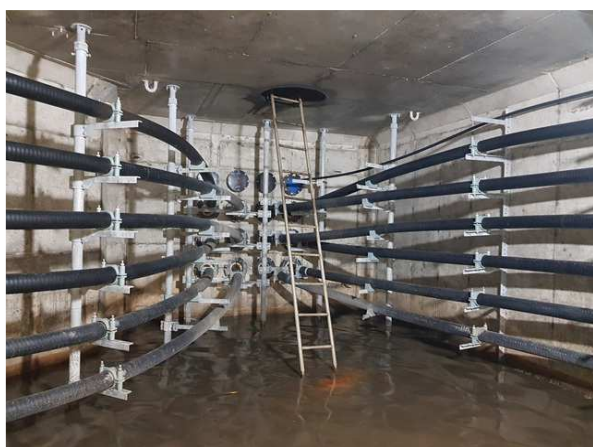
내부 벽체  
상태양호

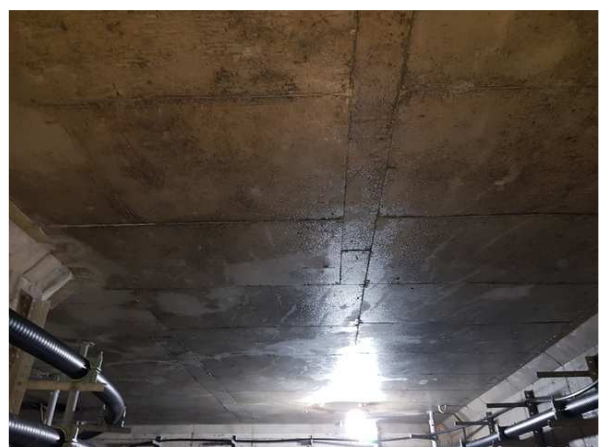
상부 슬래브  
상태양호

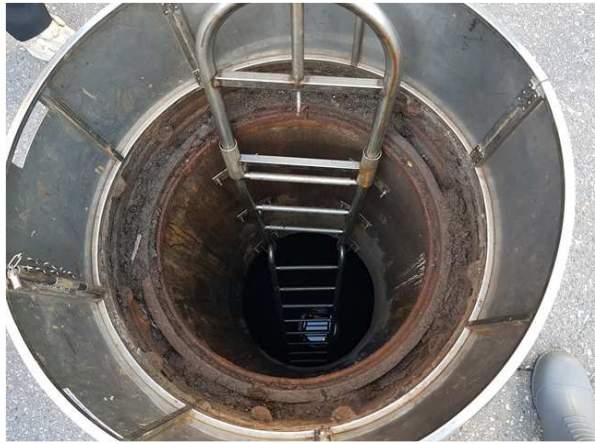
안전사다리

상태양호

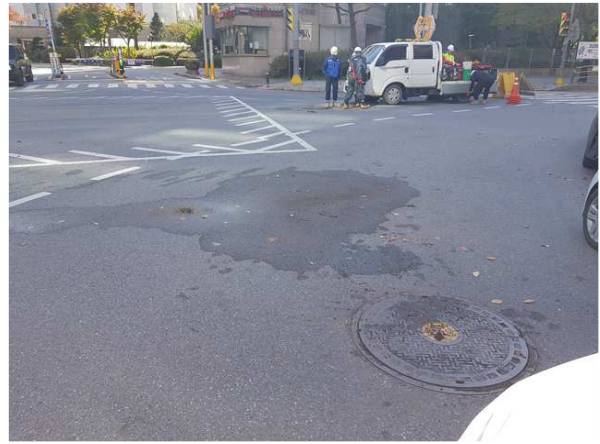
맨홀 외부

상태양호

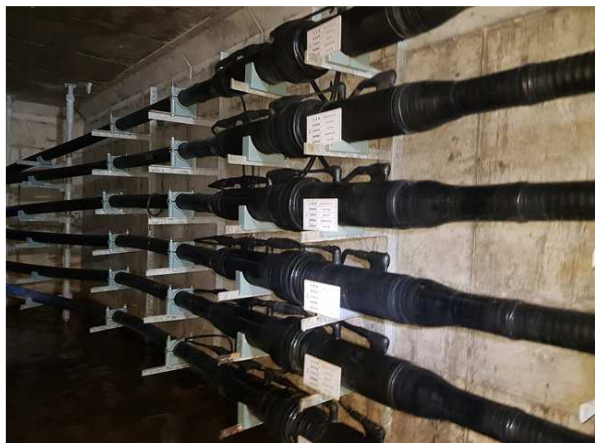
받침대

상태양호

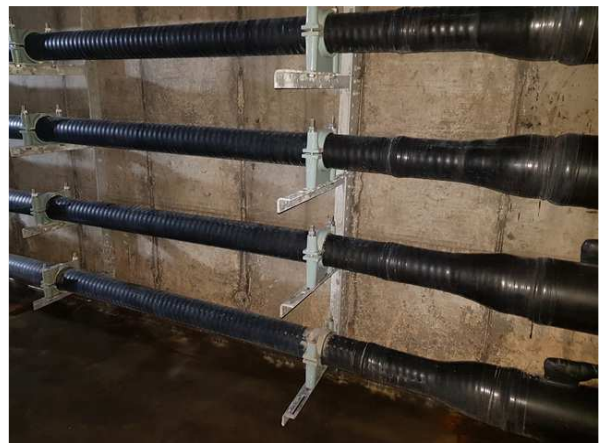
지지대

상태양호
