## 진건분기

1. 덕소~진건 #S/S

## 외관조사 사진첩

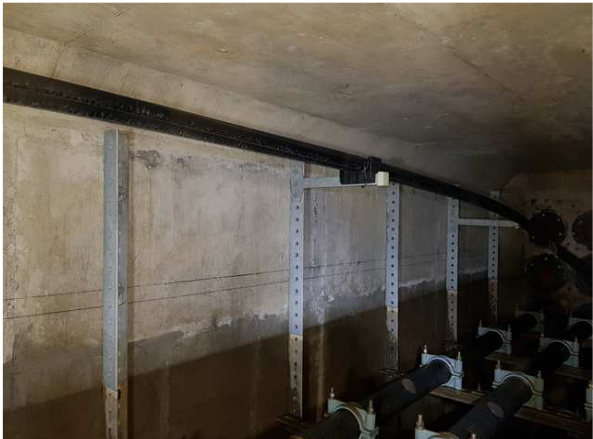
| 내용 | 벽체 | 내용 | 상부 슬래브 |
| | 상태양호 | | 상태양호 |

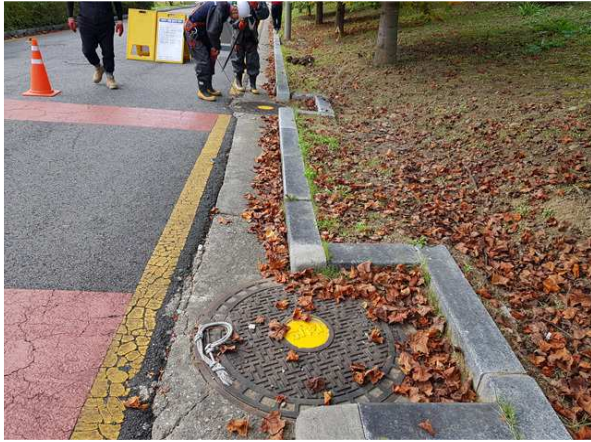
맨홀 외부 전경

상태양호

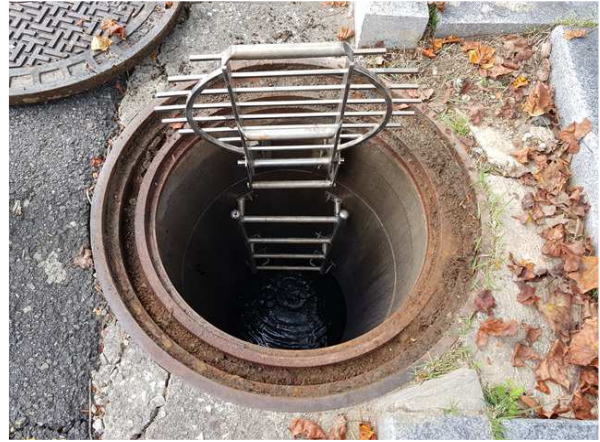
맨홀 외부 전경

상태양호

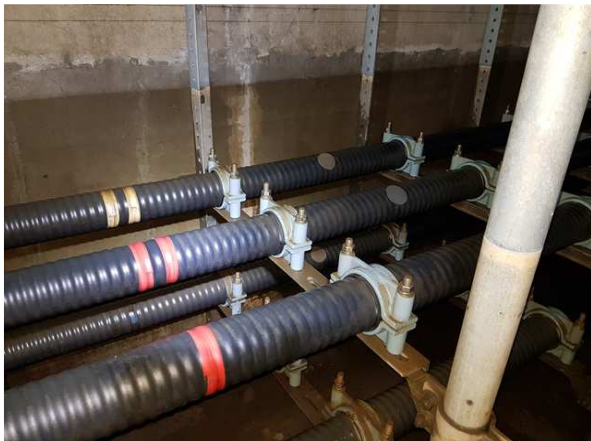
받침대

상태양호

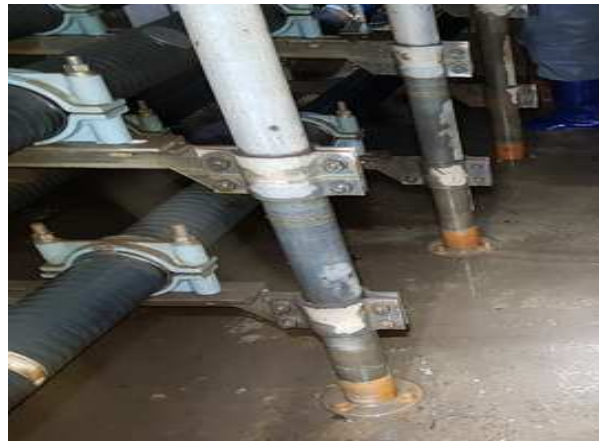
지지대

상태양호

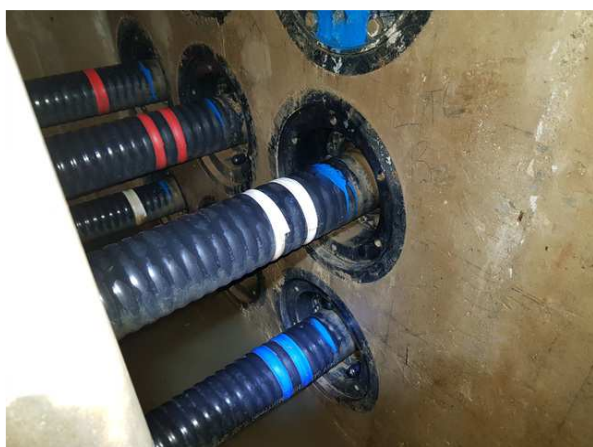
관로구  
관로구누수 상태양호

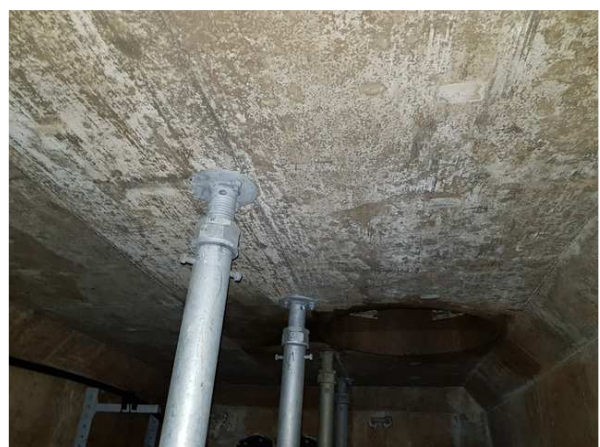
상부슬레브 전경  
상태양호

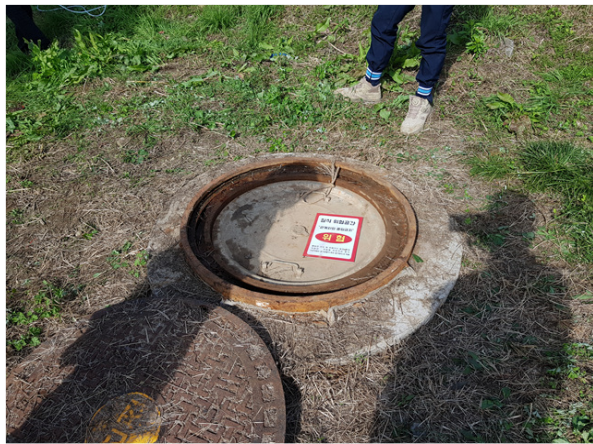
맨홀 내,외부 뚜껑  
상태양호

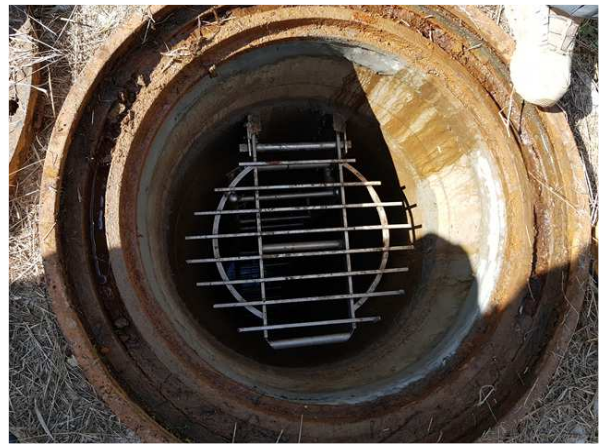
안전사다리  
상태양호

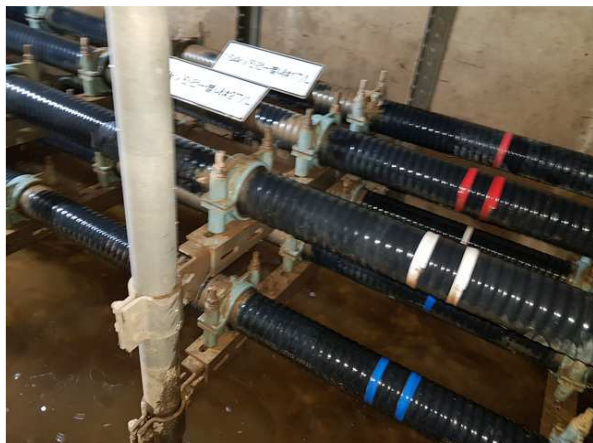
받침대  
상태양호

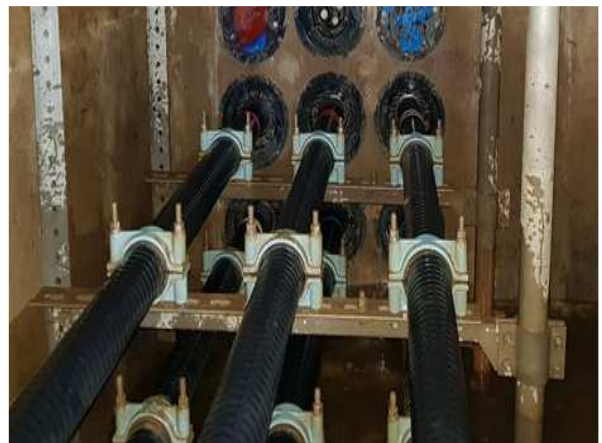
지지대  
상태양호

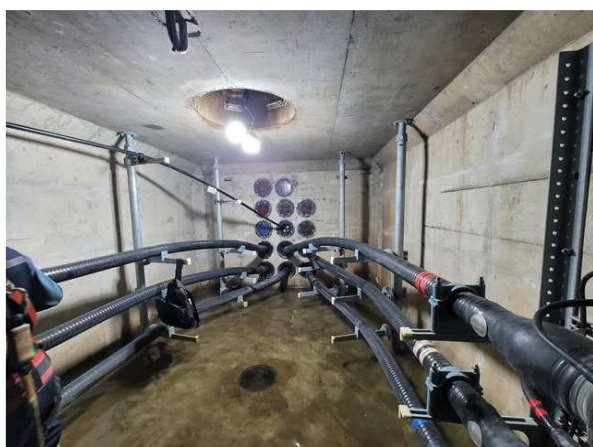
내부 벽체  
상태양호

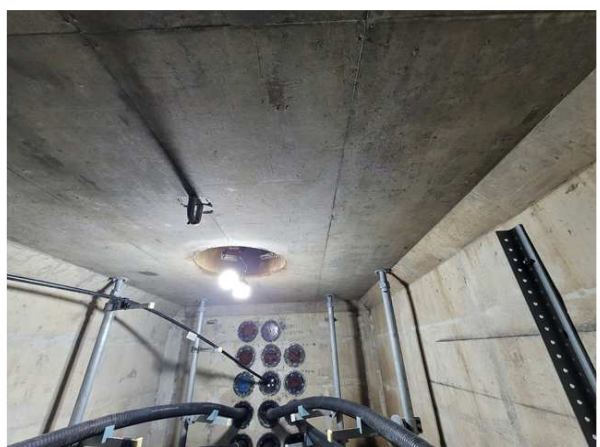
상부 슬래브  
상태양호

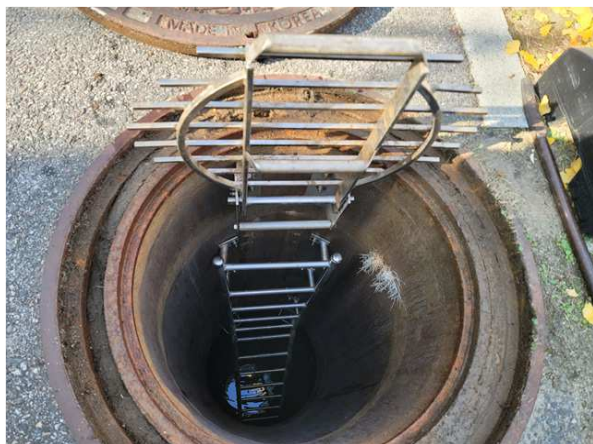
안전사다리

상태양호

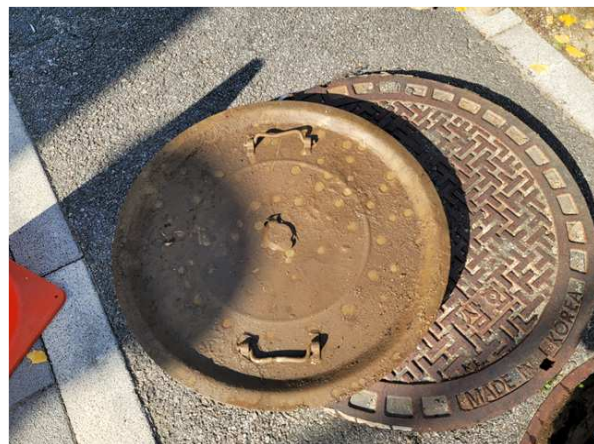
맨홀 내,외부 뚜껑

상태양호

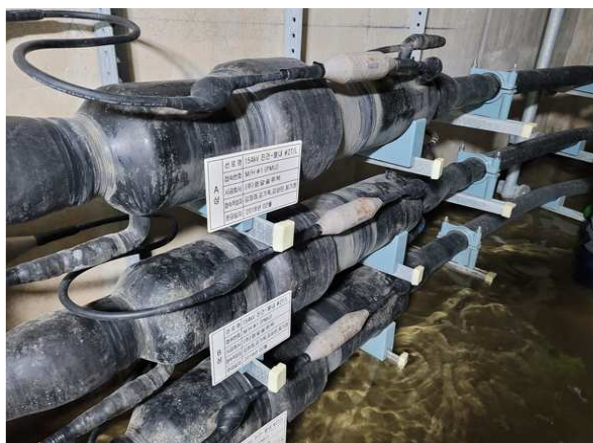
받침대

상태양호

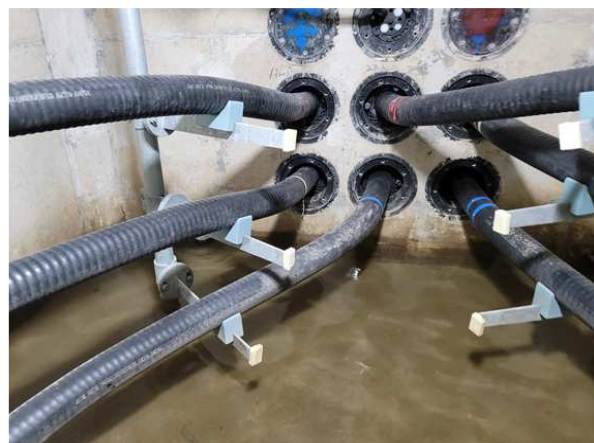
지지대

상태양호

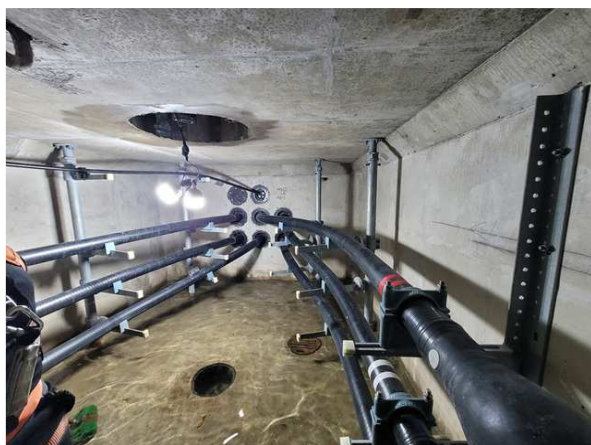
내부 벽체  
상태양호

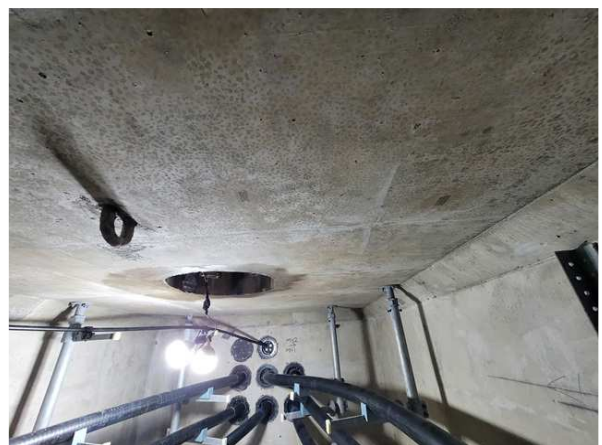
내부 상부슬래브  
상태양호

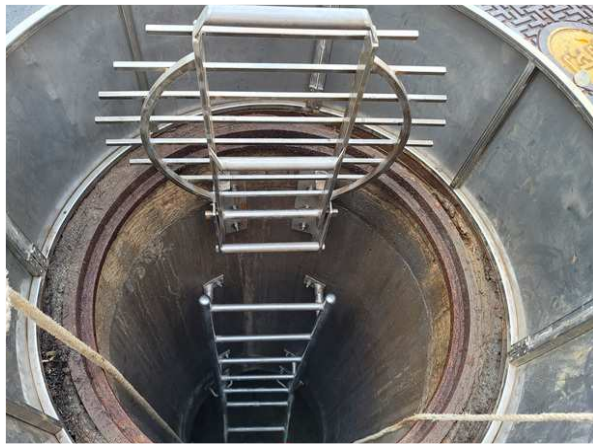
안전사다리

상태양호

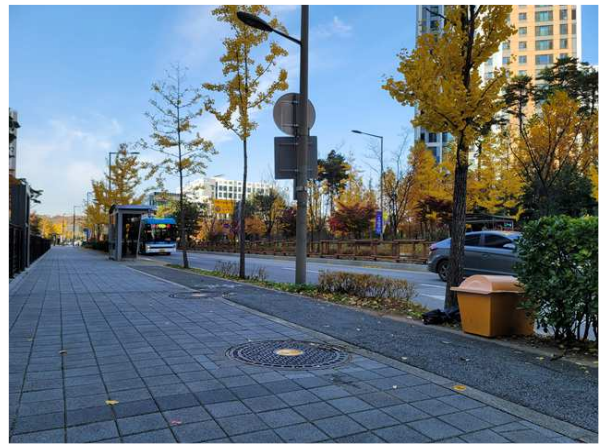
맨홀 외부

상태양호

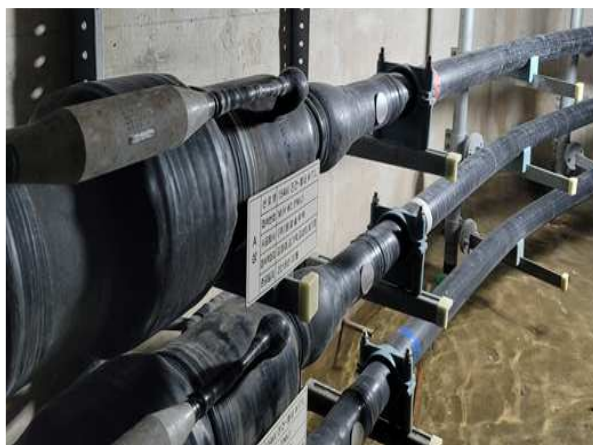
받침대

상태양호

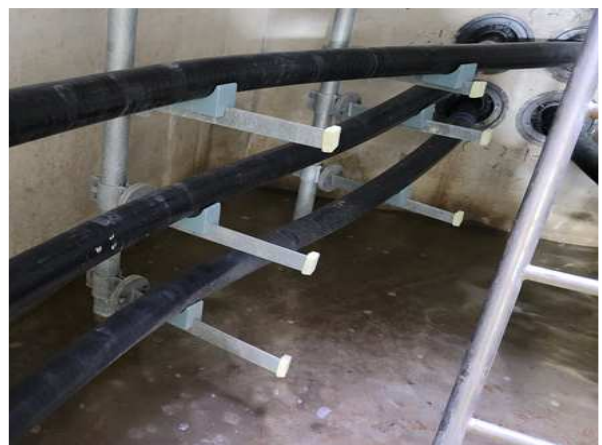
지지대

상태양호
