## 남면백석

1. 남면~백석 by PASS #1

## 외관조사 사진첩

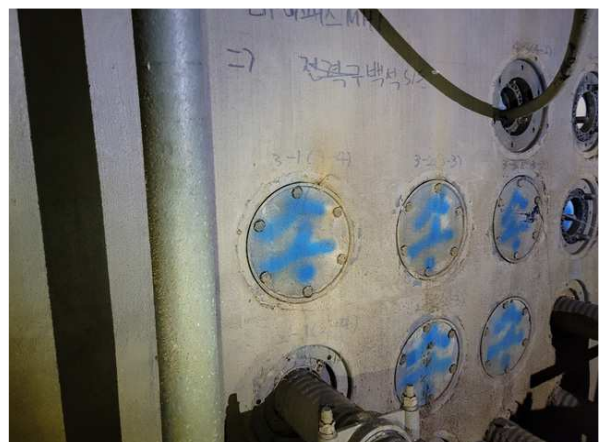
관로구

관로구누수

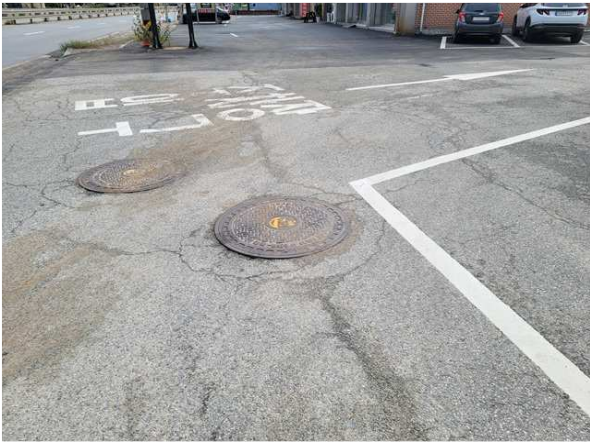
| 내용 | 포장면 | 내용 | 포장면 |
| | 아스콘 망상균열 | | 아스콘 망상균열 |

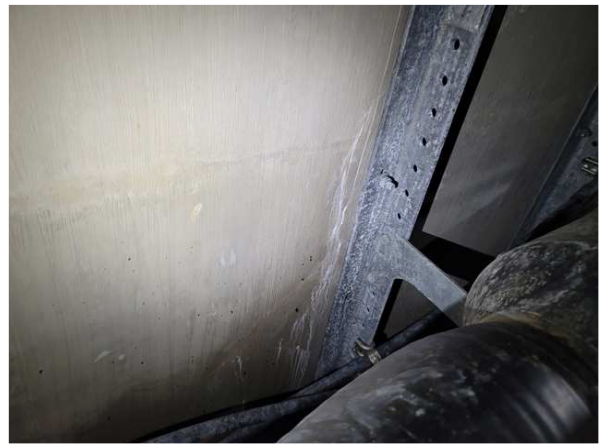
벽체부

보수부균열부백태

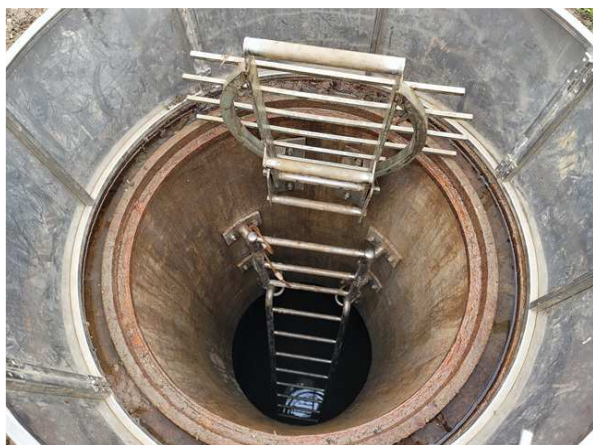
벽체부

균열부백태

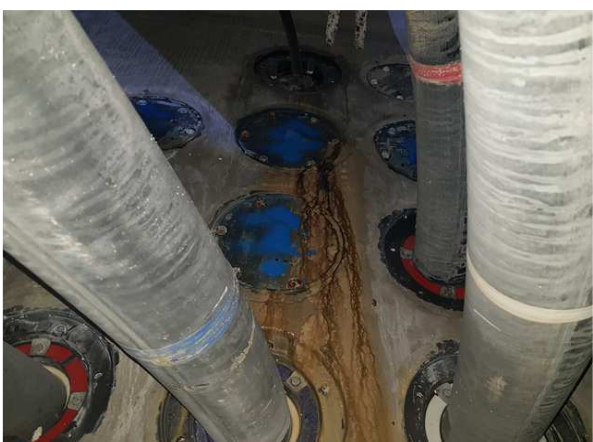
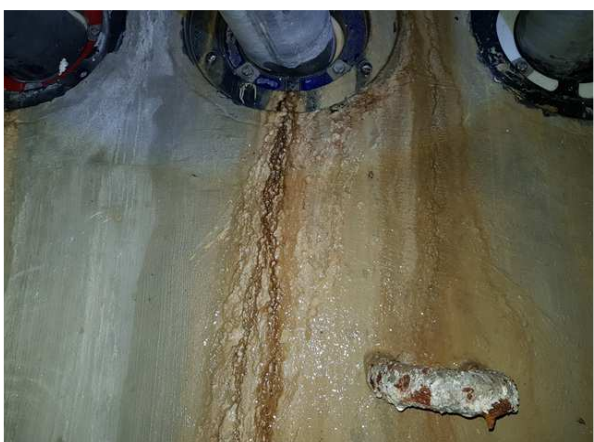
| 내용 | 관로구<br>관로구누수 | 내용 | 벽체부<br>백태 |

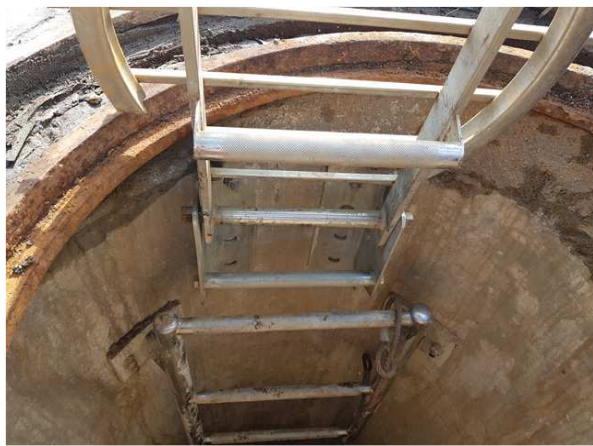
| 내용 | 안전사다리 |
| | 앵커볼트 미설치 |

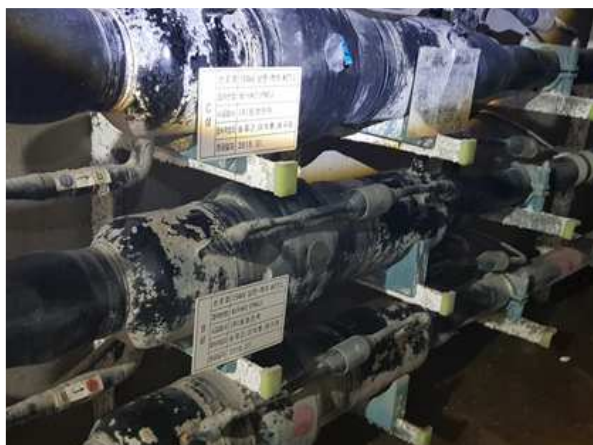
| 내용 | 받침대 |
| | 백태 및 부식 |

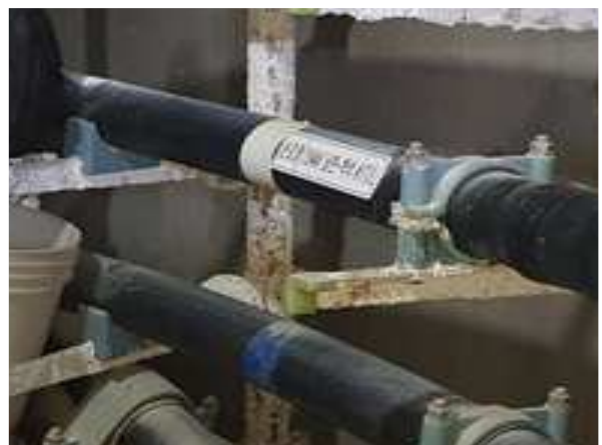
| 내용 | 지지대 |
| | 백태 및 부식 |

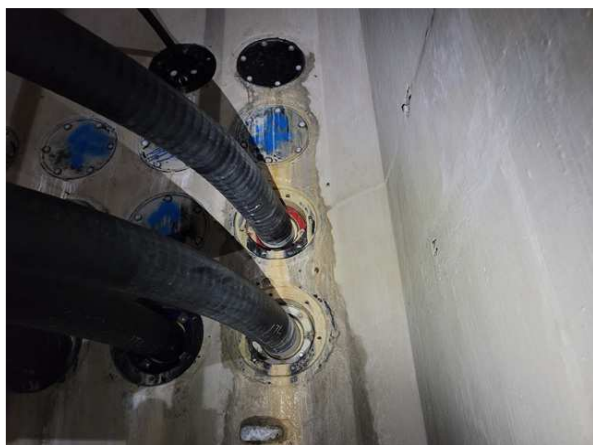
벽체부  
관로구누수

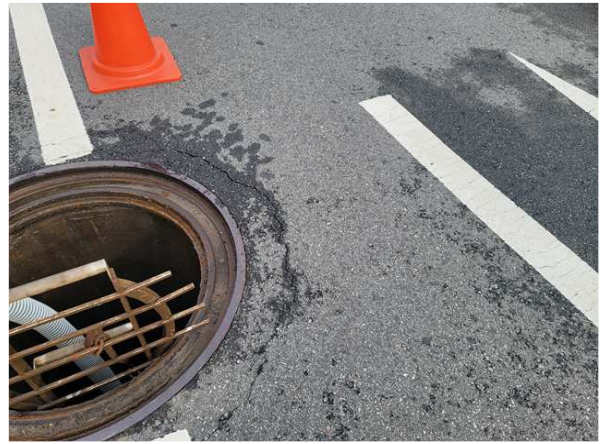
포장부

아스콘 균열

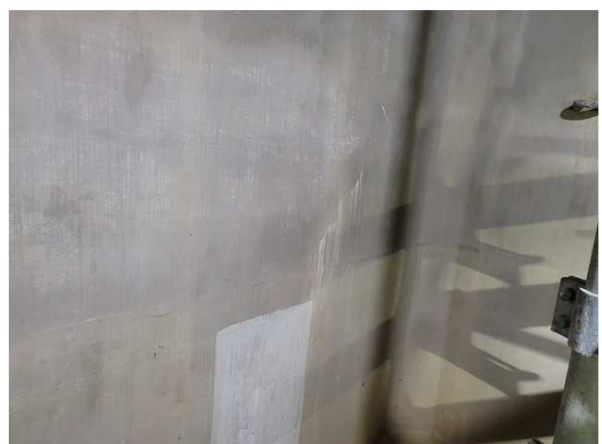
벽체부  
균열부백태

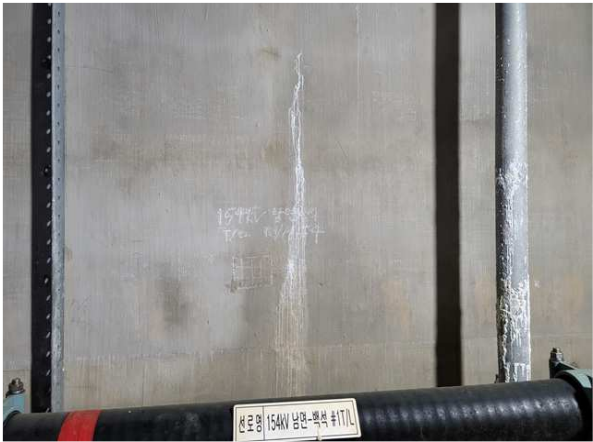
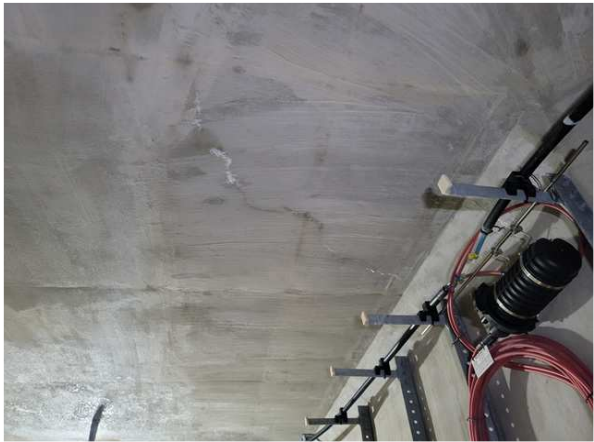
| 내용 | 벽체부 | 내용 | 슬래브상면 |
| | 균열부백태 | | 균열부백태 |

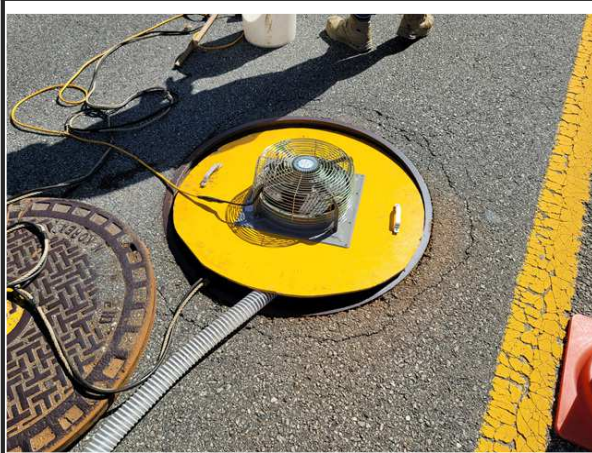
포장부

아스콘망상균열

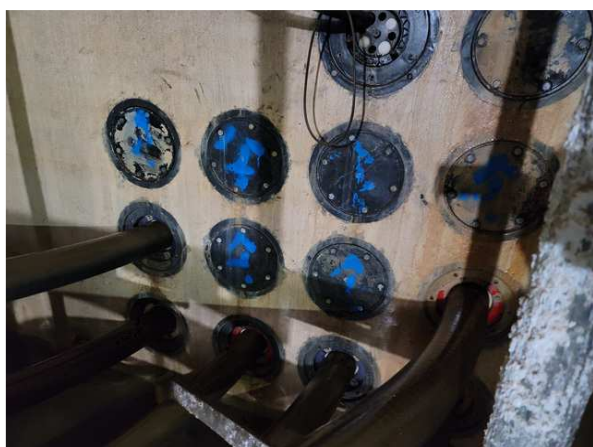
관로구  
관로구누수

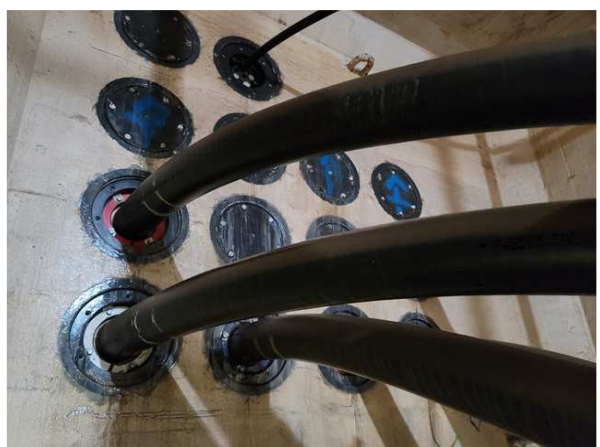
관로구  
관로구누수

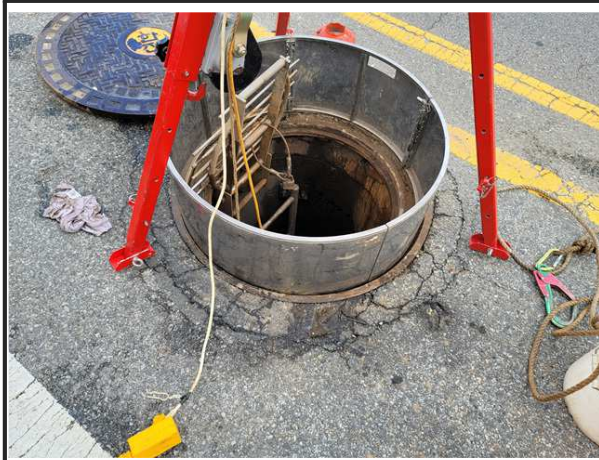
| 내용 | 포장부 |
| | 아스콘망상균열 |

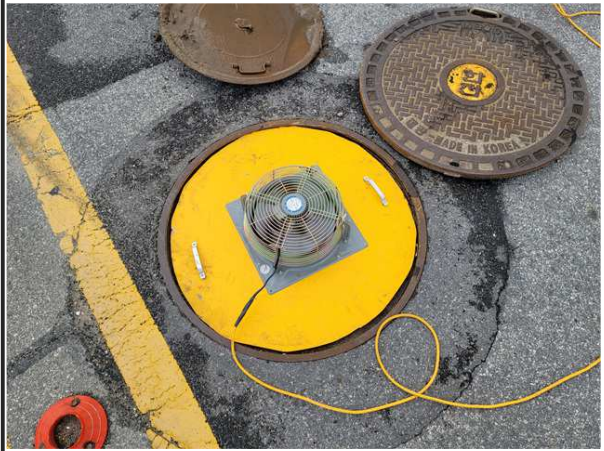
| 내용 | 포장부 |
| | 아스콘망상균열 |

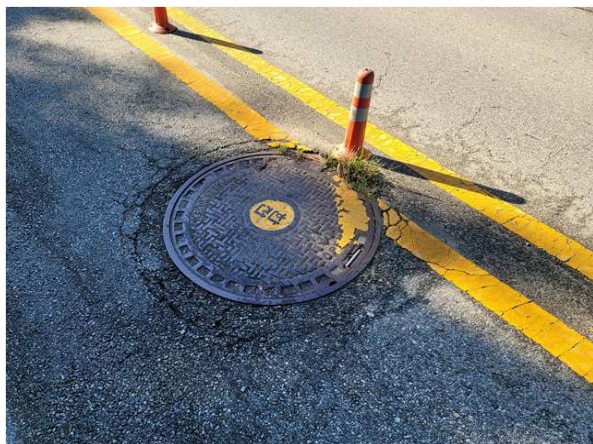
| 내용 | 포장부 |
| | 아스콘망상균열 |

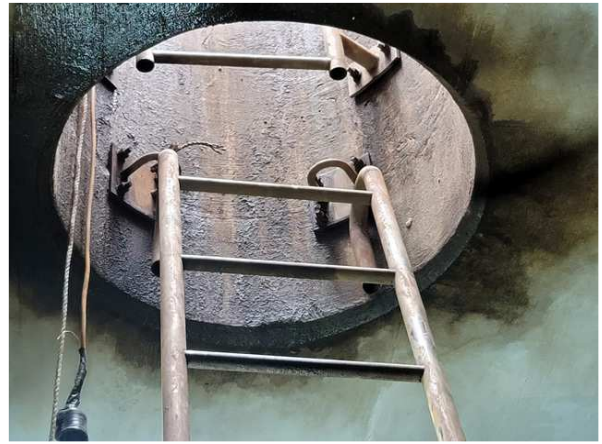
안전사다리

안전사다리 고정볼량

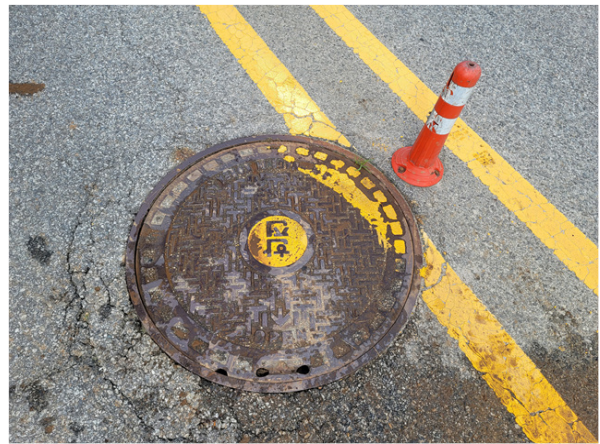
포장부

아스콘 망상균열

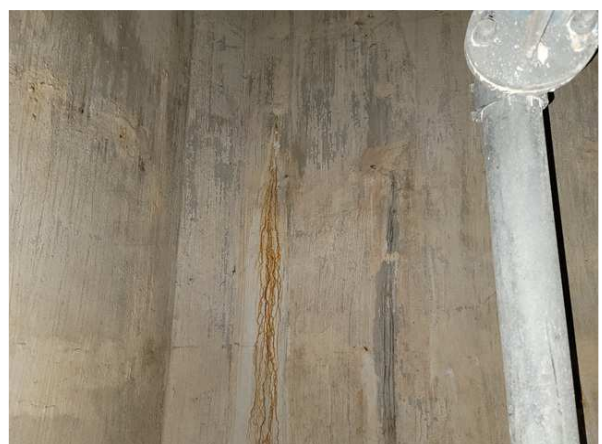
벽체

백태

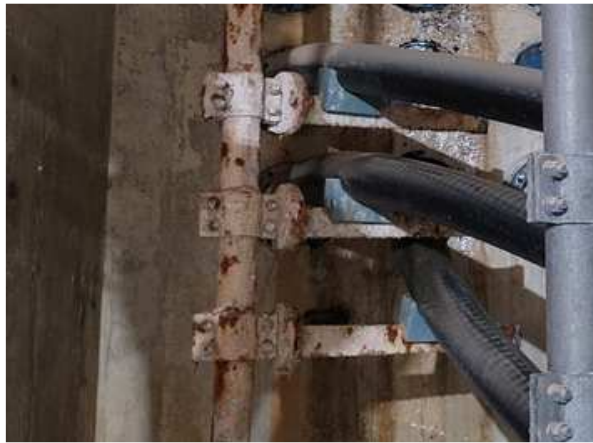
받침대  
백태 및 부식

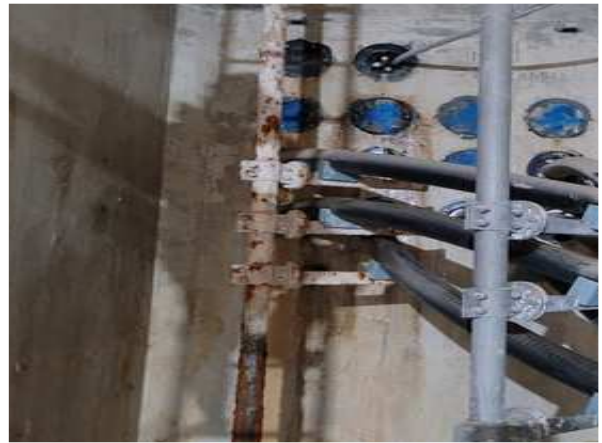
지지대  
백태 및 부식

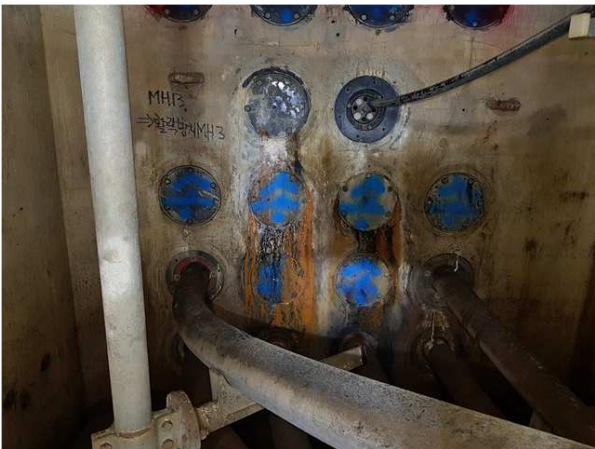
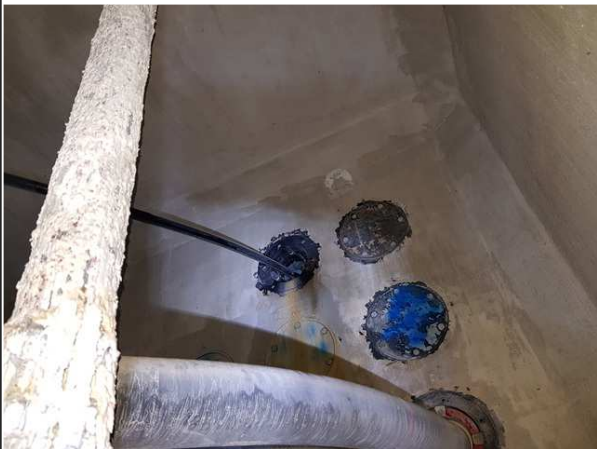
| 내용 | 벽체부 | 내용 | 관로구 |
| | 백태 | | 누수 |

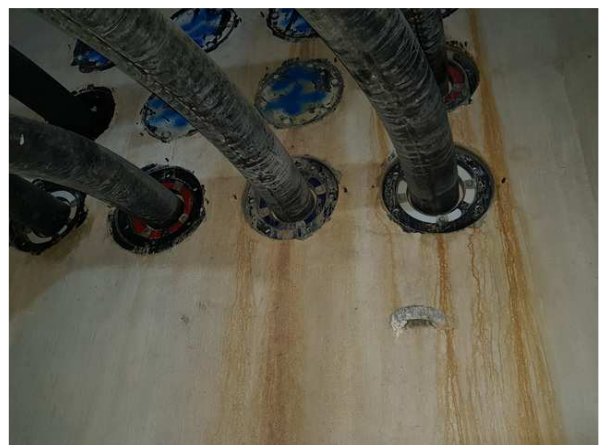
관로구  
관로구누수

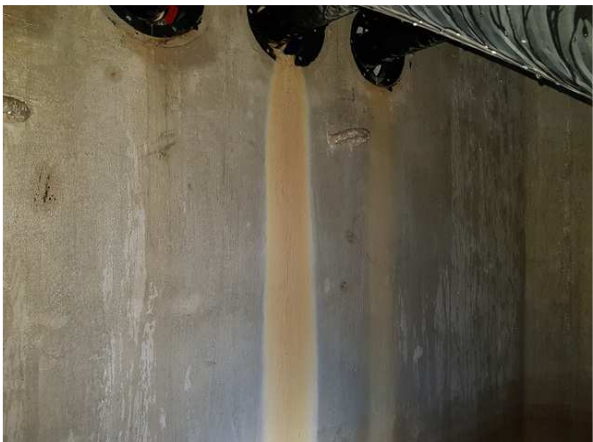
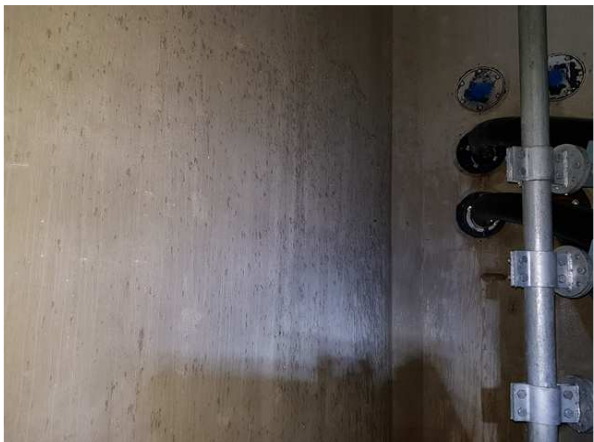
| 내용 | 벽체부 | 내용 | 벽체부 |
| | 누수흔적 | | 결로 |

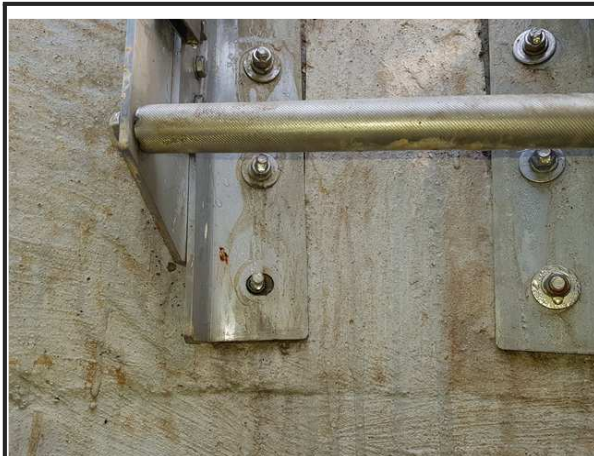
| 내용 | 안전사다리 |
| | 안전사다리 볼트망실 |

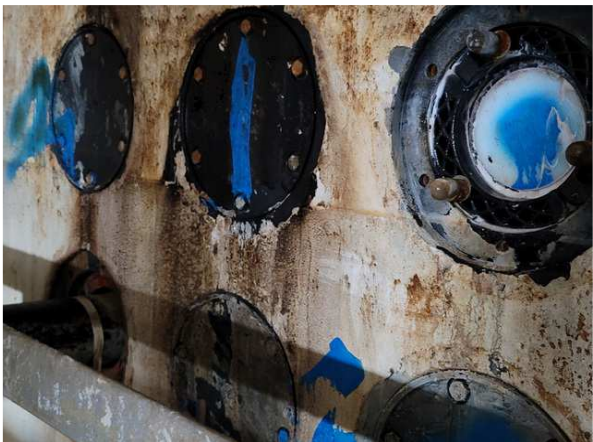
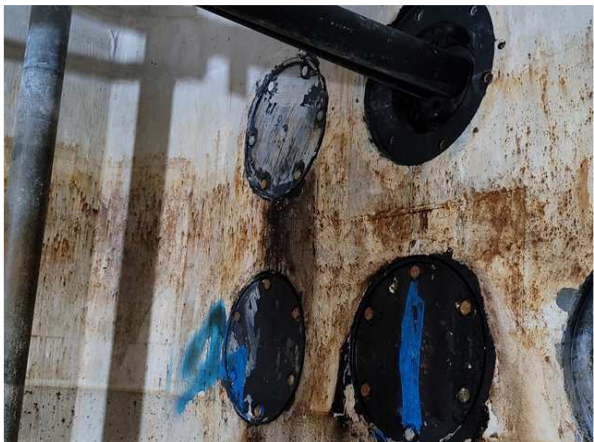
| 내용 | 관로구<br>관로구누수 | 내용 | 관로구<br>관로구누수 |

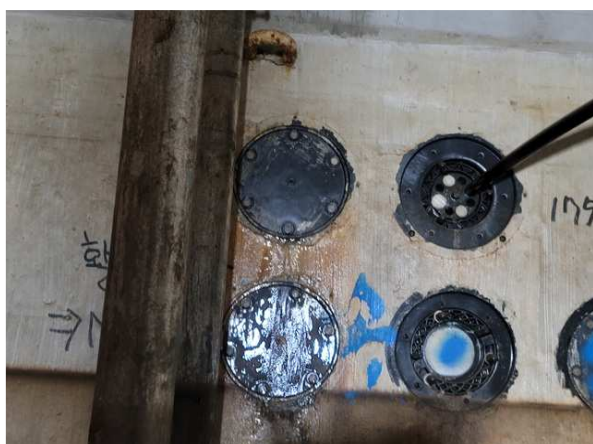
관로구  
관로구누수
