## 5. | 원형수색

## 1. 수색 #1

## 외관조사 사진첩

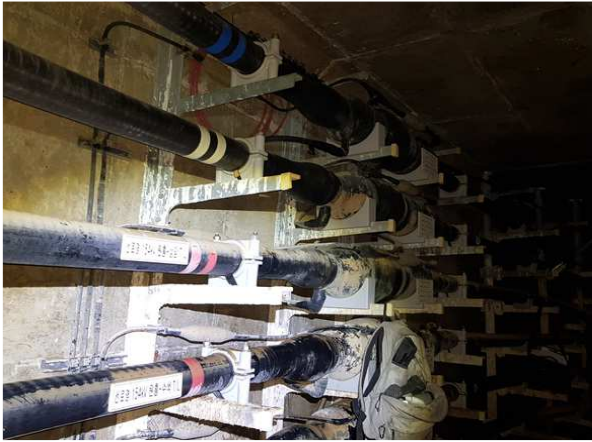
| 내용 | 내부 벽체 | 내용 | 상부슬래브 |
| | 상태양호 | | 상태양호 |

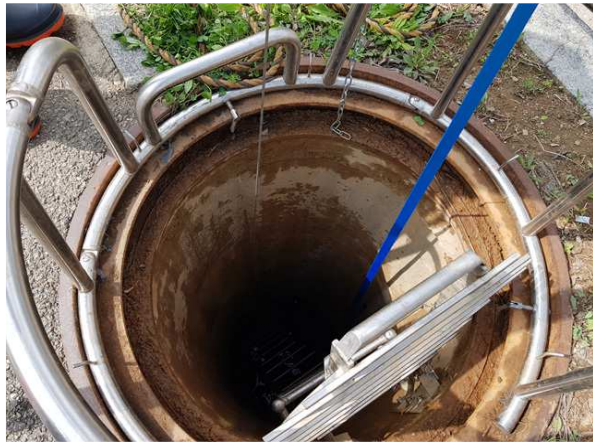
| 내용 | 맨홀 외부 |
| | 상태양호 |

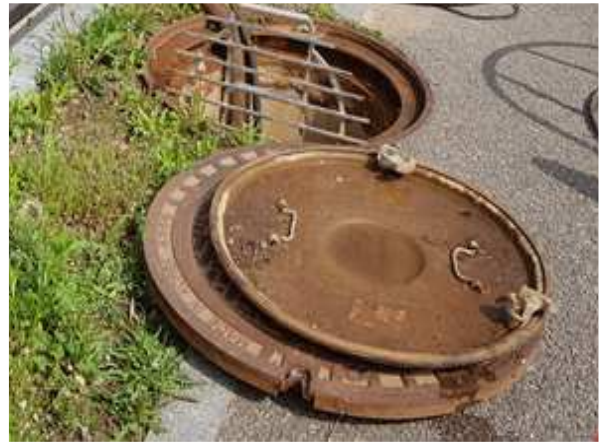
| 내용 | 맨홀 내,외부 뚜껑 |
| | 상태양호 |

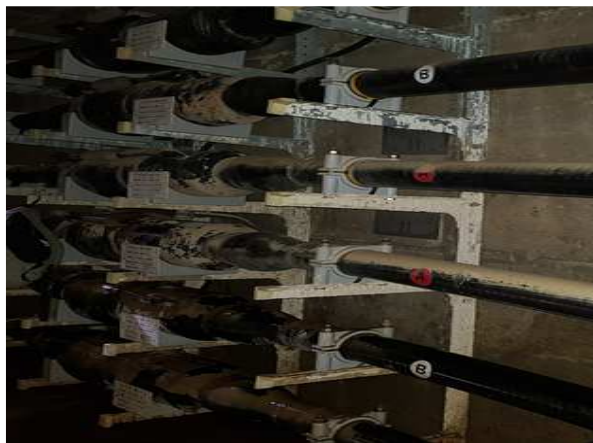
| 내용 | 받침대 |
| | 상태양호 |

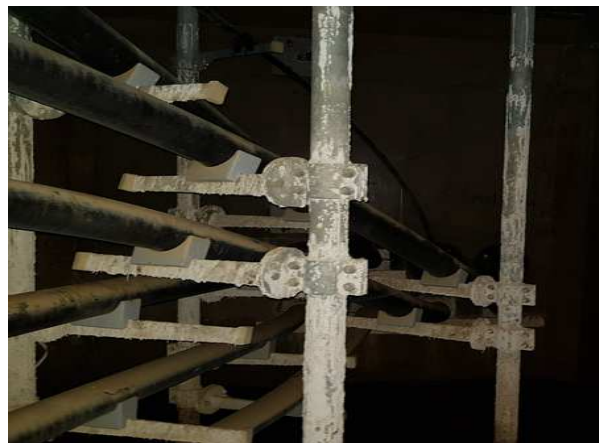
| 내용 | 지지대 |
| | 상태양호 |

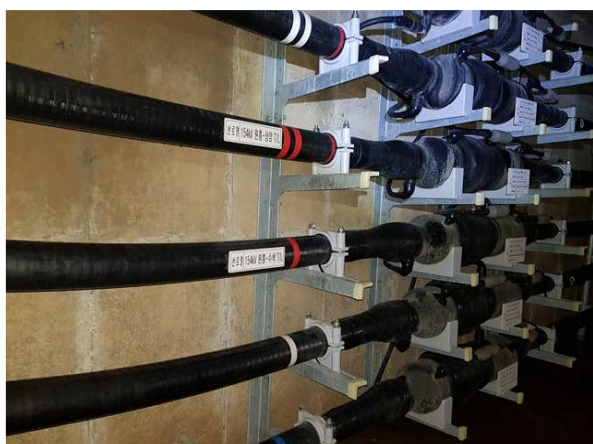
내부 벽체  
상태양호

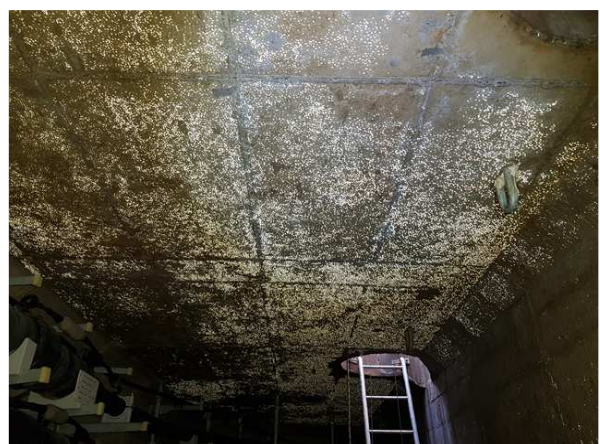
상부슬래브  
상태양호

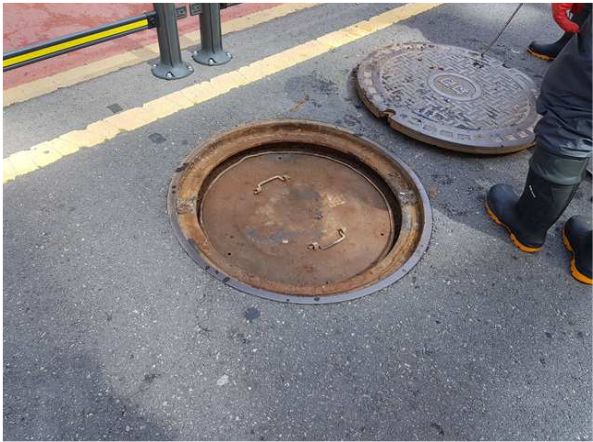
| 내용 | 맨홀 내,외부 뚜껑 | 내용 | 맨홀 외부 |
| | 상태양호 | | 상태양호 |

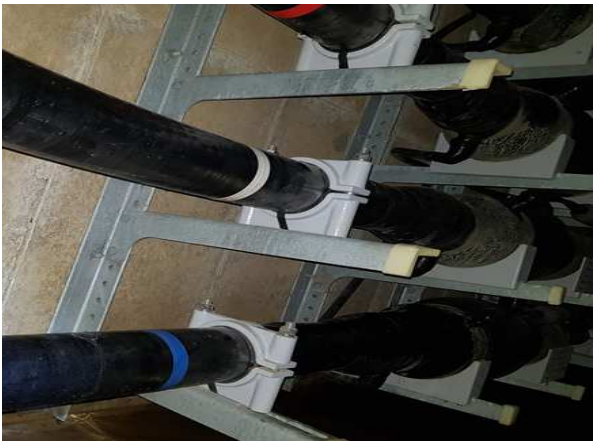
| 내용 | 받침대 | 내용 | 지지대 |
| | 상태양호 | | 상태양호 |

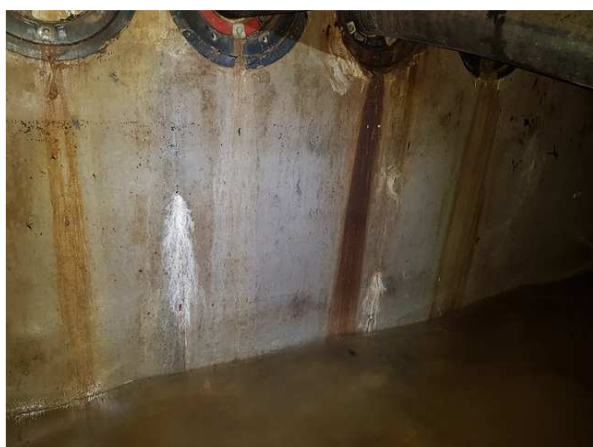
벽체  
백태

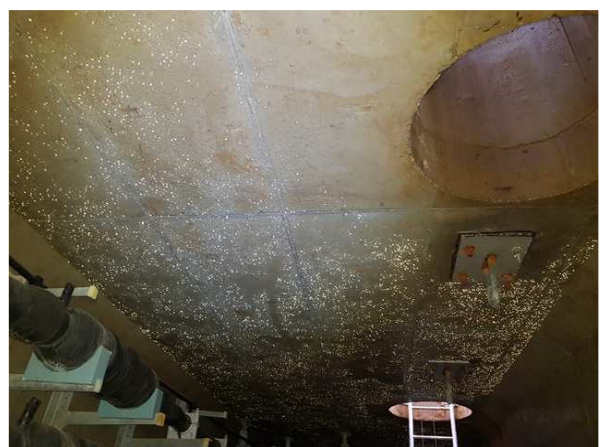
상부슬래브  
상태양호

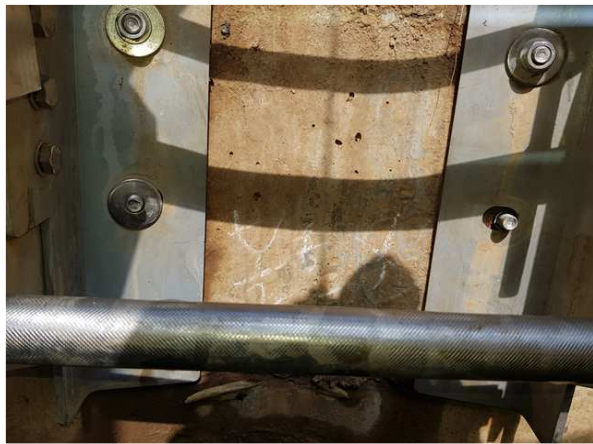
안전사다리

볼트망실

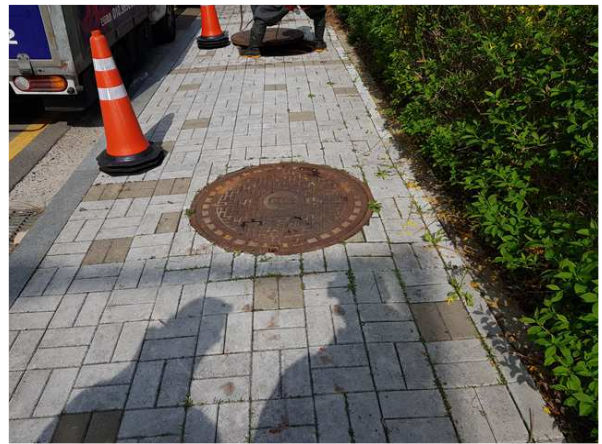
맨홀 외부

상태양호

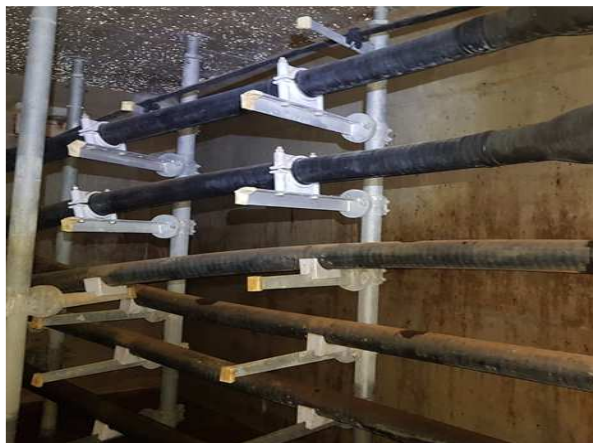
받침대

상태양호

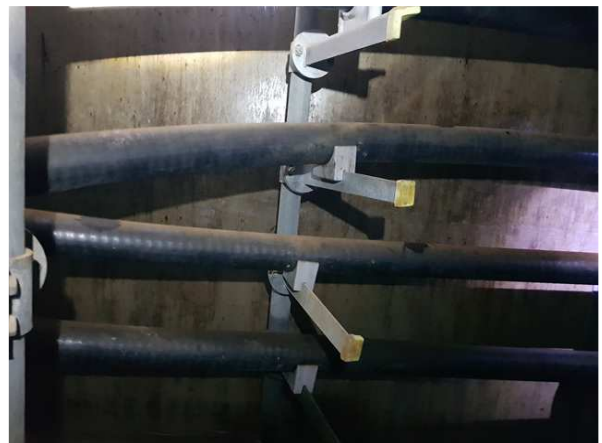
지지대

상태양호

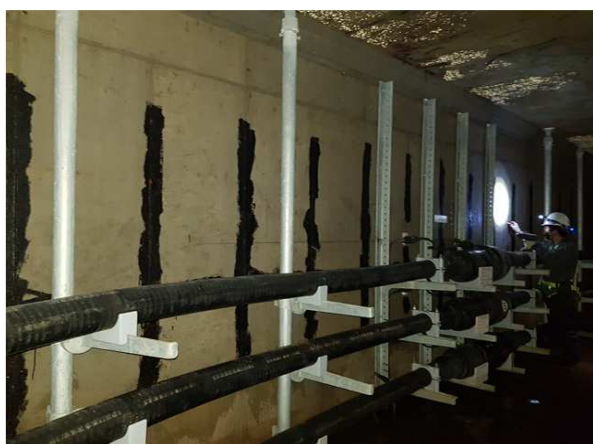
내부 벽체  
상태양호

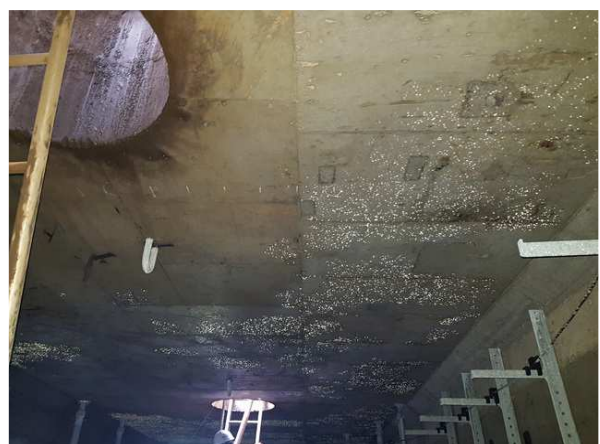
상부슬래브  
상태양호

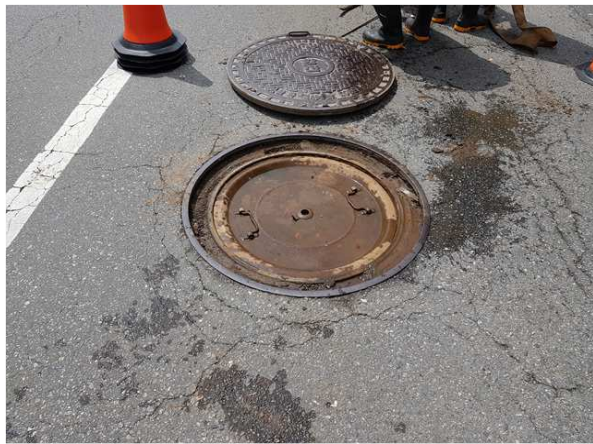
맨홀 내,외부 뚜껑  
상태양호

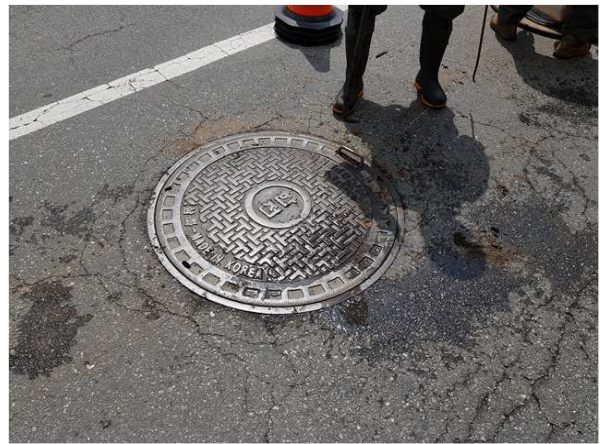
맨홀 외부  
상태양호

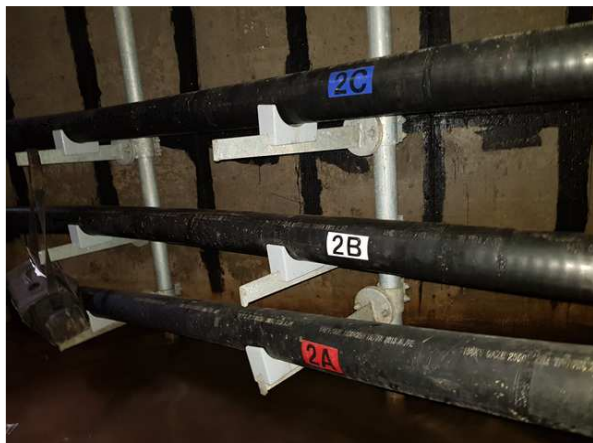
받침대  
상태양호

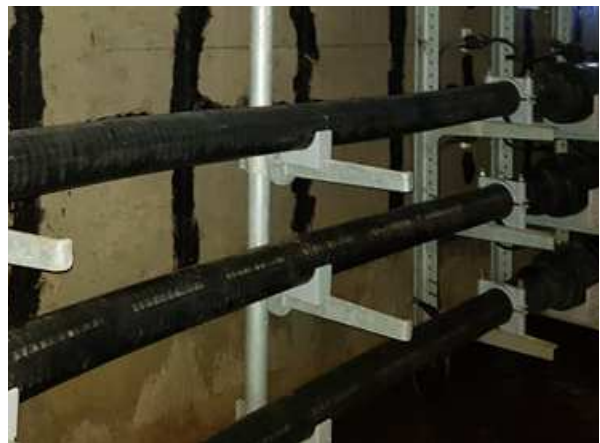
지지대  
상태양호

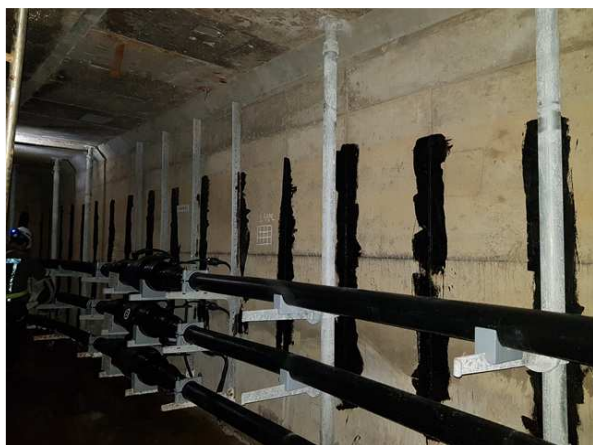
내부 벽체  
상태양호

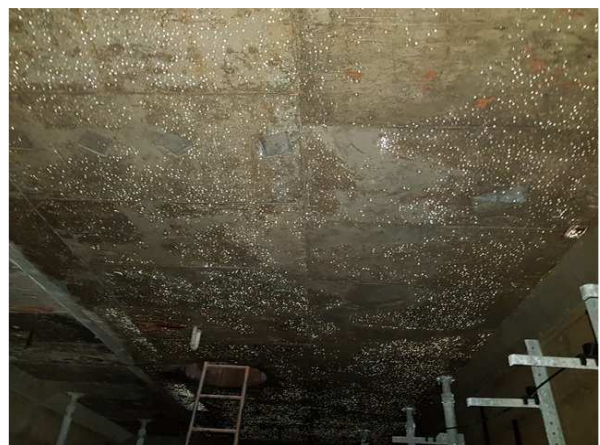
상부슬래브  
상태양호

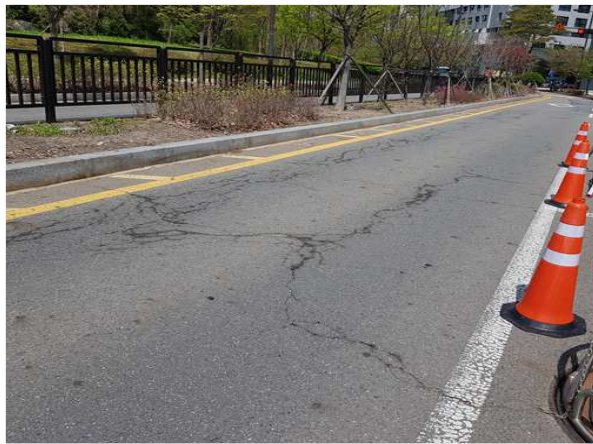
포장부  
아스콘망상균열

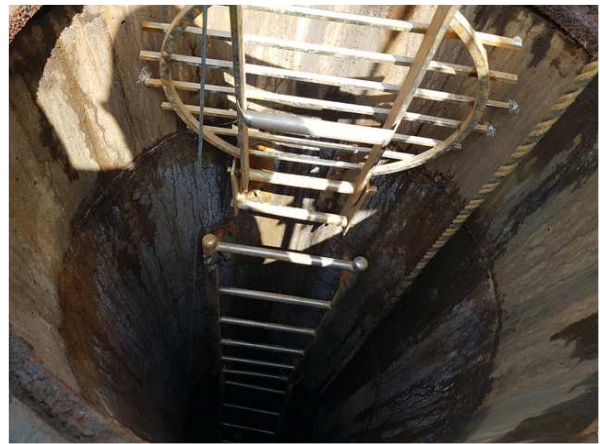
수직부  
백태

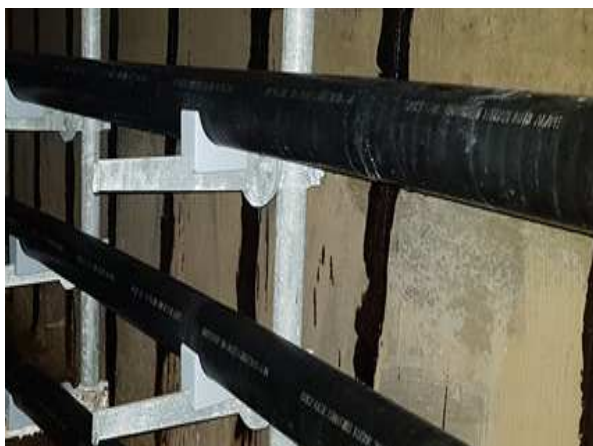
받침대  
상태양호

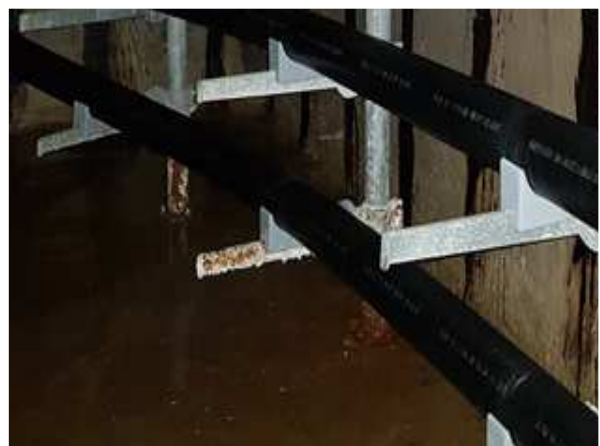
지지대  
하부 부식
