## 6. | 문산선유

## 1. 문산~선유 #1

# 외관조사 사진첩

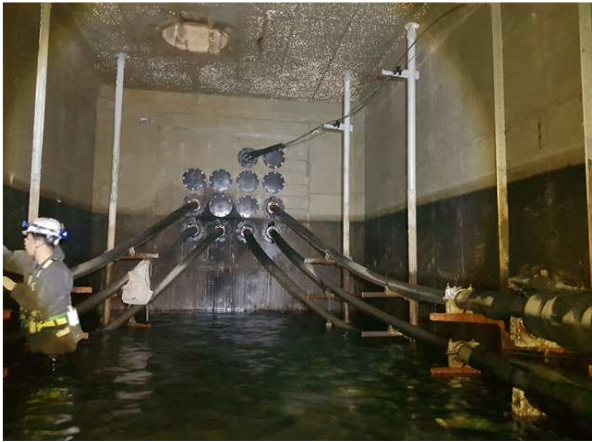
| 내용 | 시점측 전경 | 내용 | 우측 벽체 전경 |

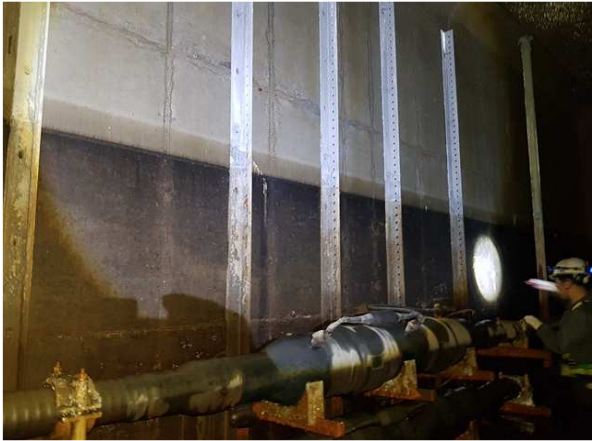
| 내용 | 좌측 벽체 전경 | 내용 | 종점측 전경 |

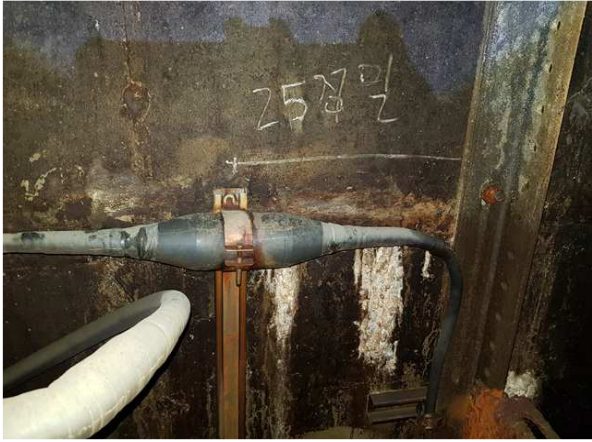
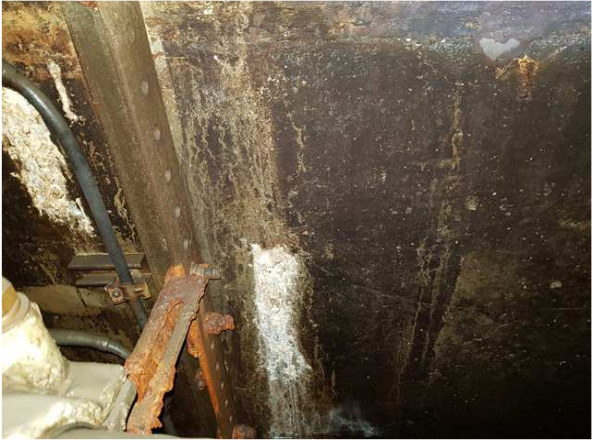
| 내용 | 벽체 | 내용 | 벽체 |
| | 백태 | | 백태 |

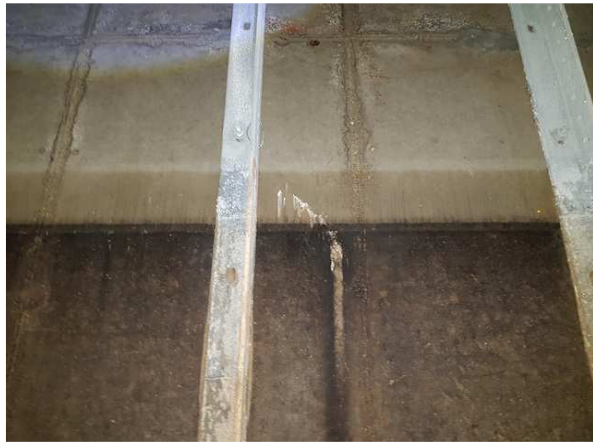
벽체  
균열부백태

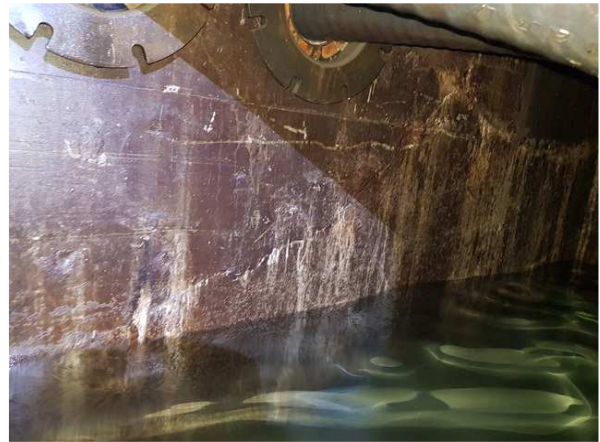
벽체  
균열부백태

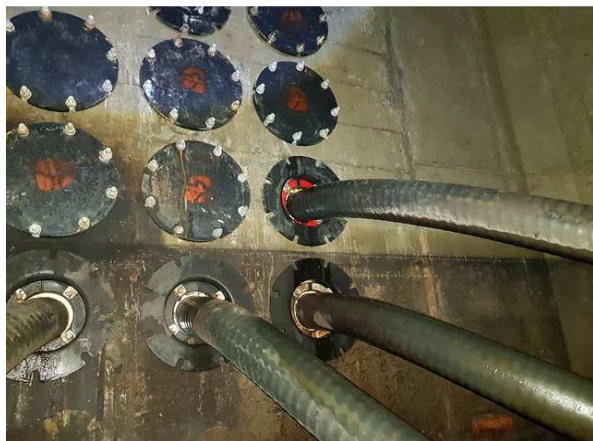
관로구  
관로구 누수

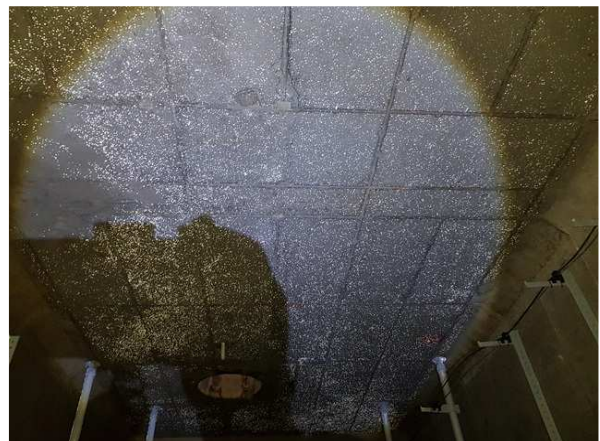
상부슬레브  
상태양호

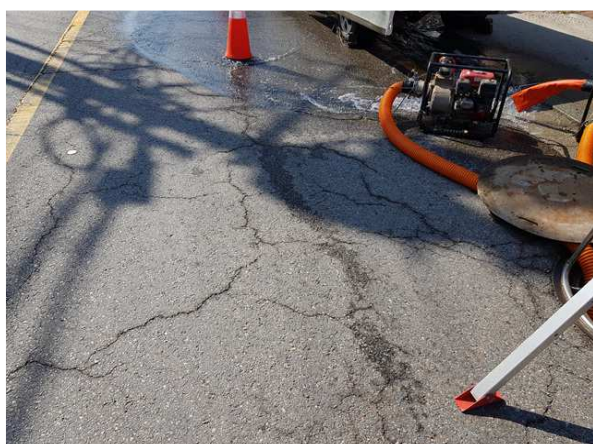
포장부  
아스콘망상균열

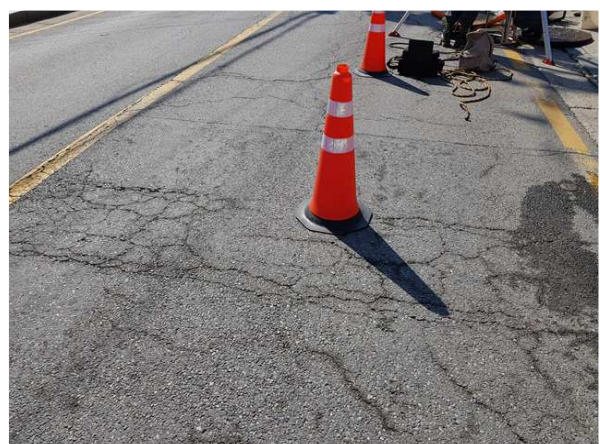
포장부  
아스콘망상균열

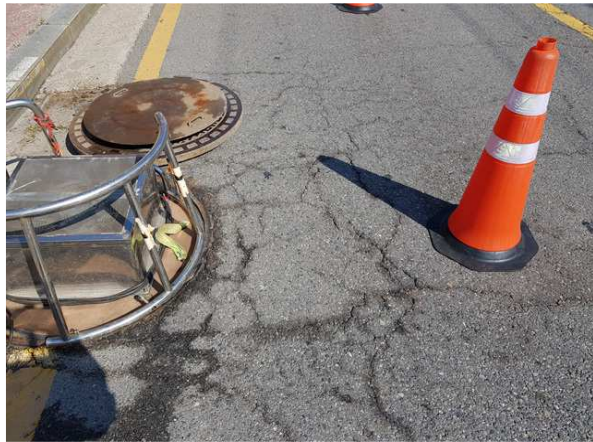
| 내용 | 포장부<br>아스콘망상균열 |

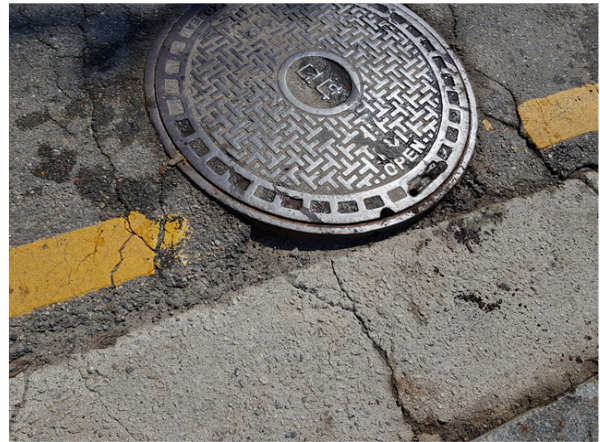
| 내용 | 포장부<br>아스콘파손 |

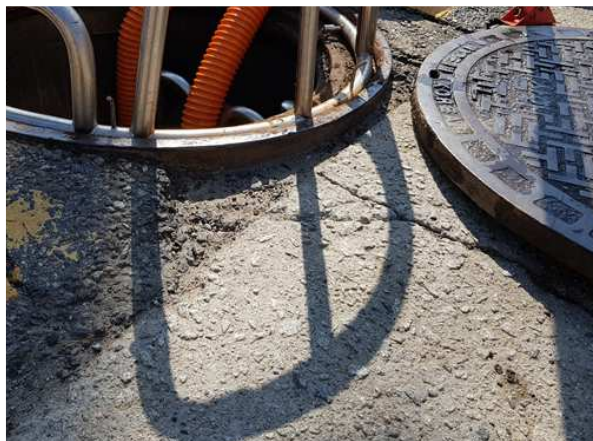
| 내용 | 포장부<br>단차 |

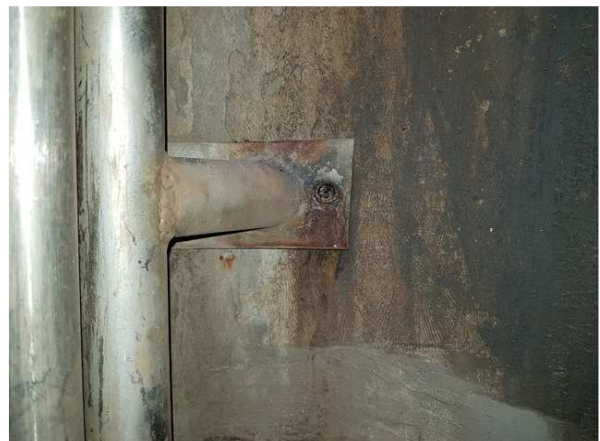
| 내용 | 안전사다리<br>앵커볼트파손 |

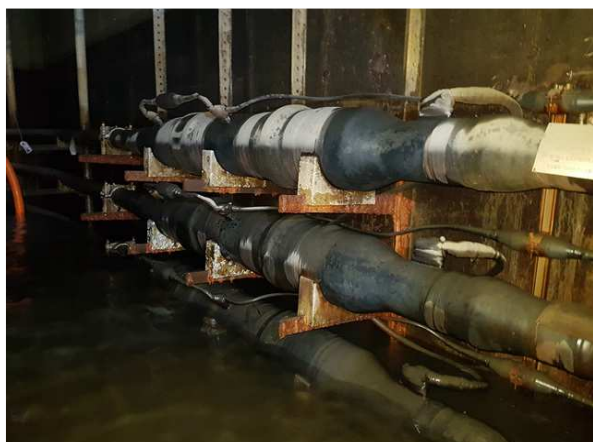
| 내용 | 받침대<br>상태양호 |

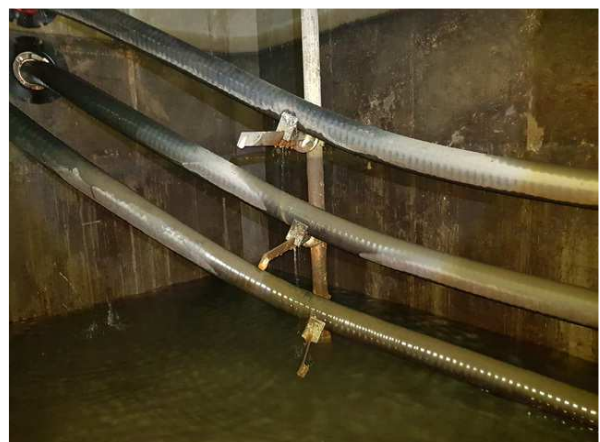
| 내용 | 지지대<br>상태양호 |

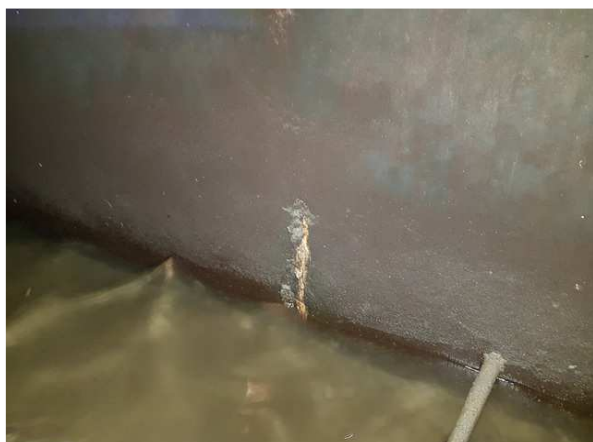
벽체부  
백태

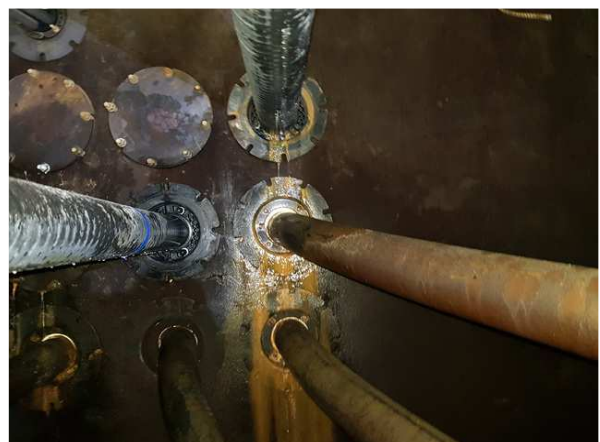
관로구  
관로구 누수

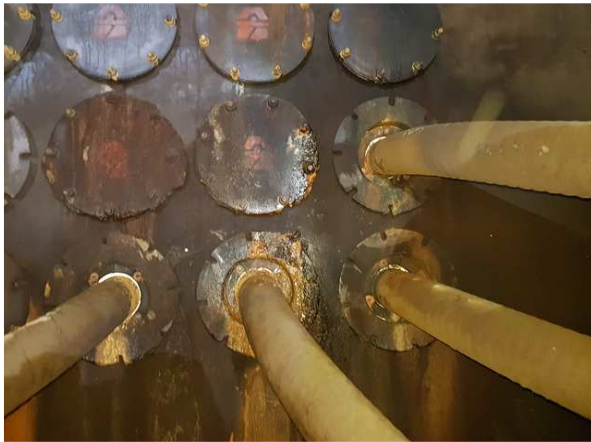
관로구  
관로구 누수

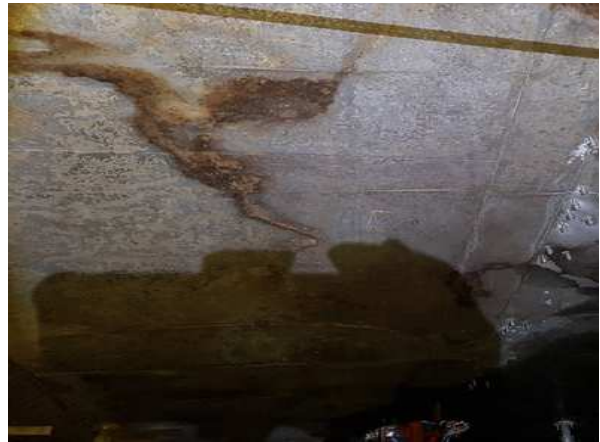
상부슬래브 상태양호  
상태양호

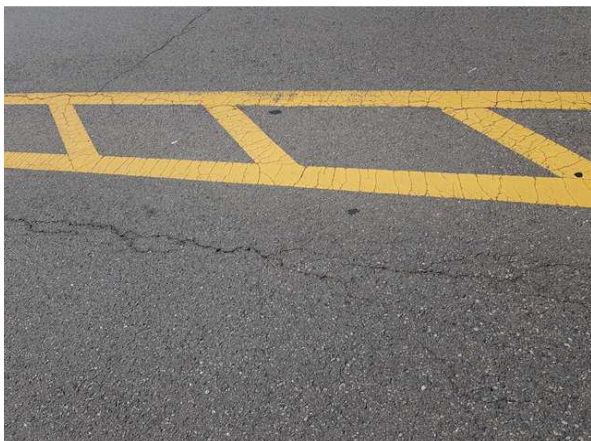
포장부  
아스콘균열

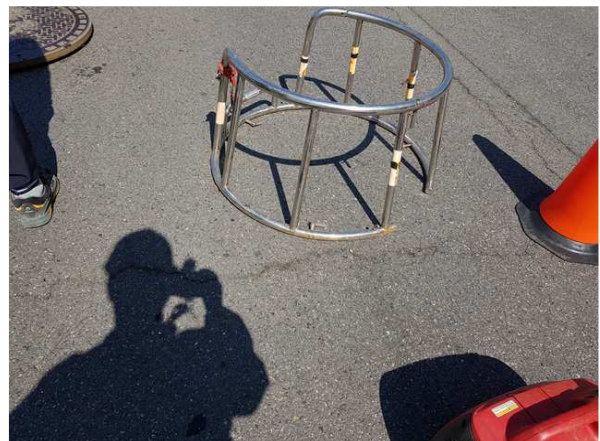
포장부  
아스콘균열

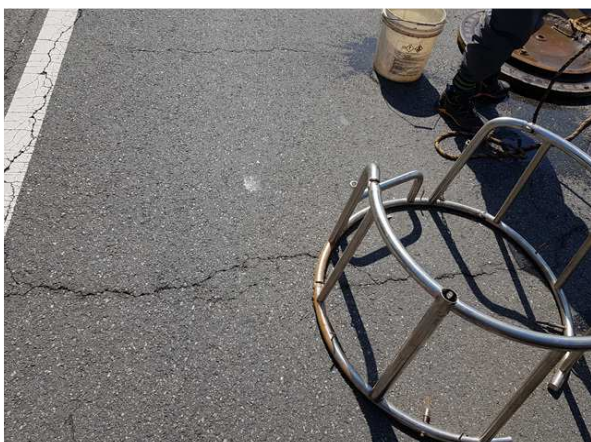
포장부  
아스콘균열

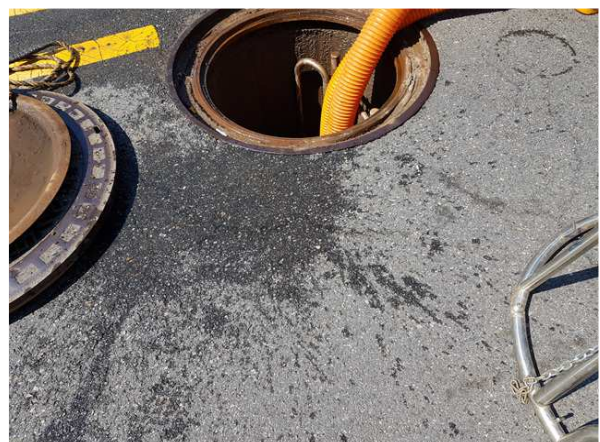
포장부  
아스콘균열

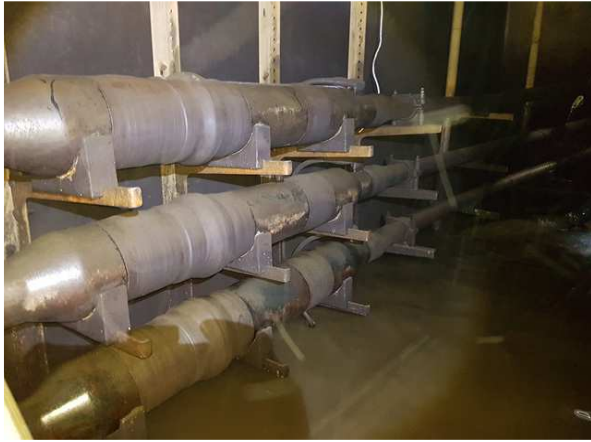
| 내용 | 받침대 |
| | 상태양호 |

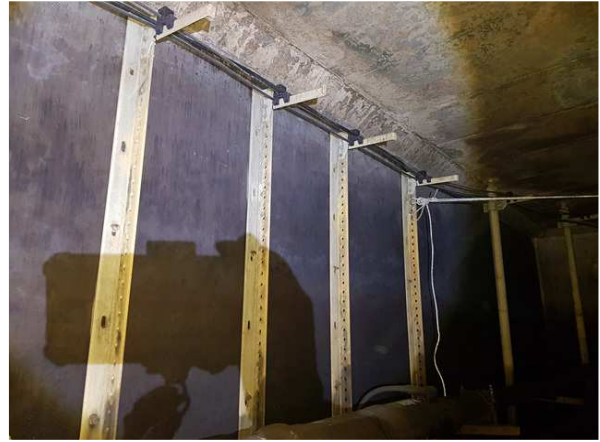
| 내용 | 지지대 |
| | 상태양호 |

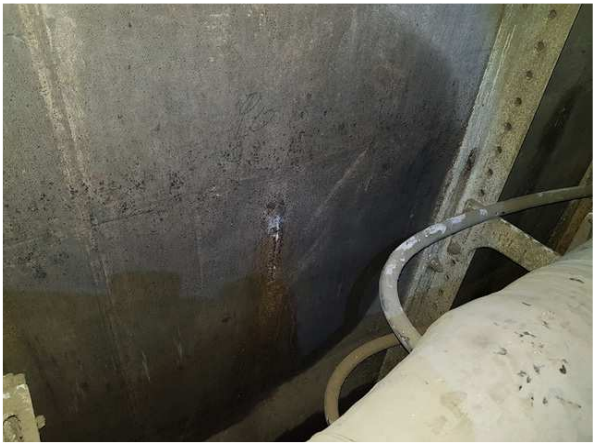
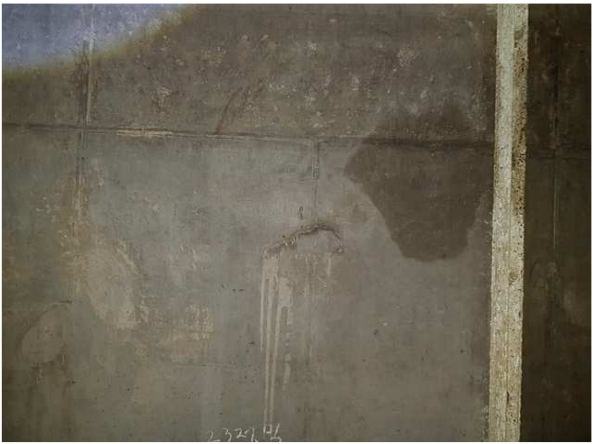
| 내용 | 벽체 | 내용 | 벽체 |
| | 백태 | | 백태 |

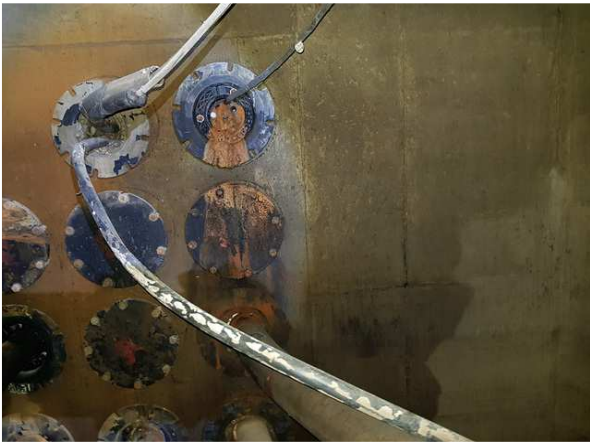
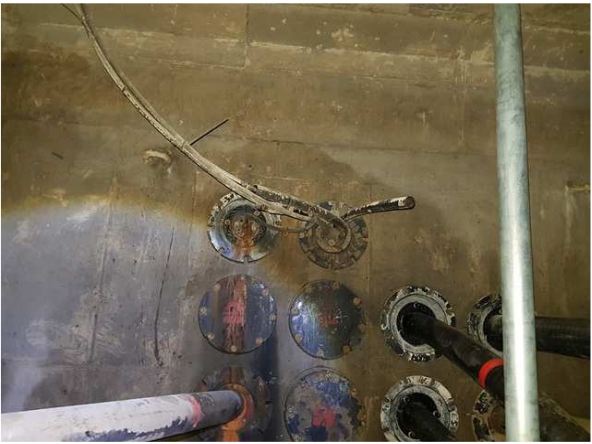
| 내용 | 관로구 | 내용 | 관로구 |
| | 관로구누수 | | 관로구누수 |

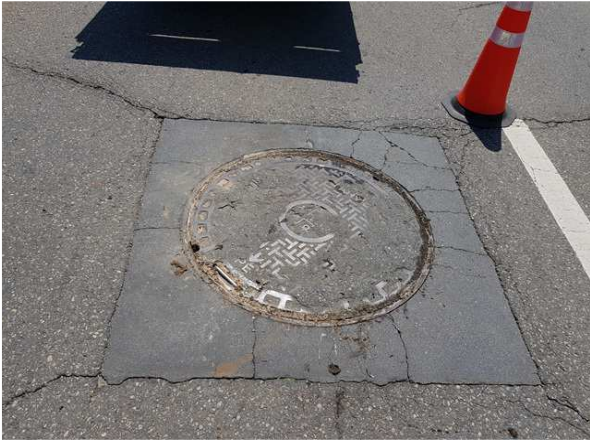
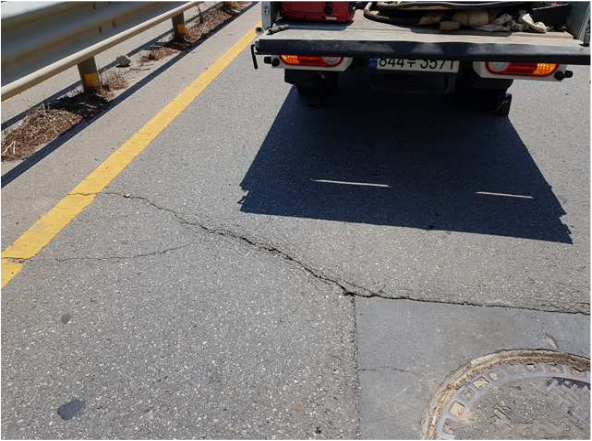
| 내용 | 포장부 | 내용 | 포장부 |
| | 아스콘균열 | | 아스콘균열 |

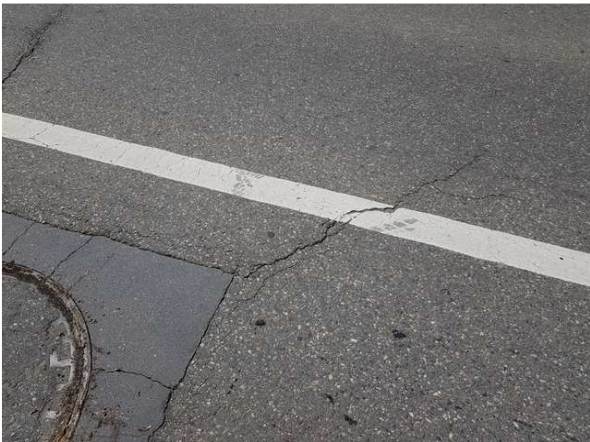
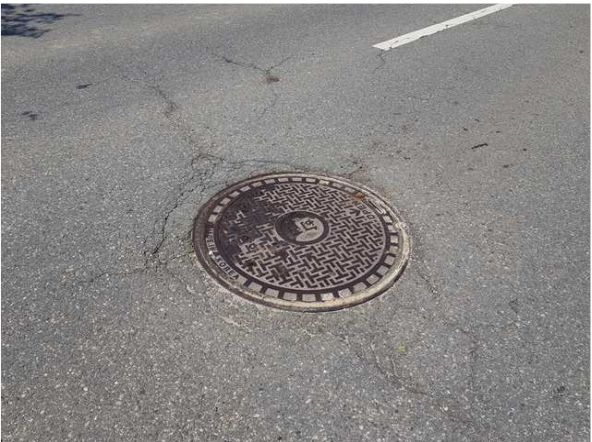
| 내용 | 포장부 | 내용 | 포장부 |
| | 아스콘균열 | | 아스콘망상균열 |

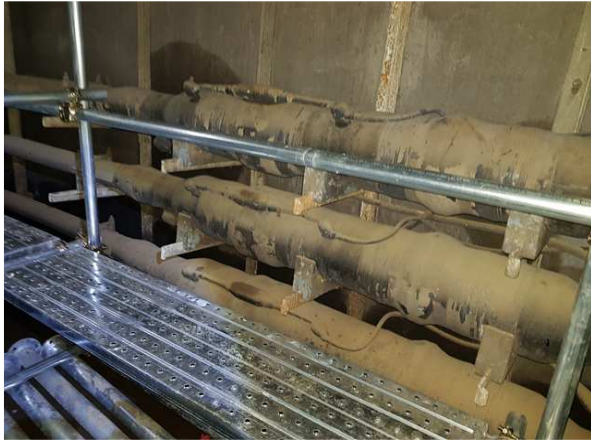
| 내용 | 받침대 |
| | 상태양호 |

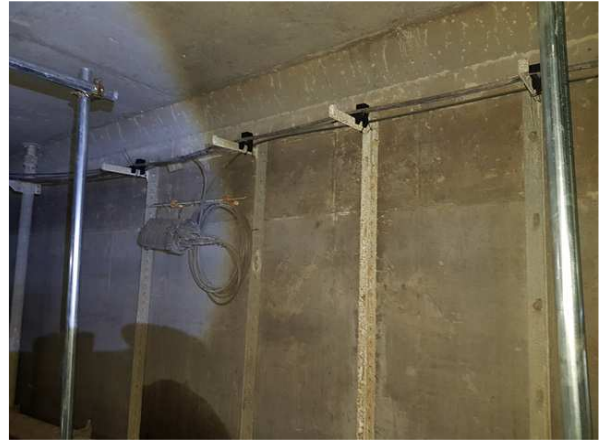
| 내용 | 지지대 |
| | 상태양호 |

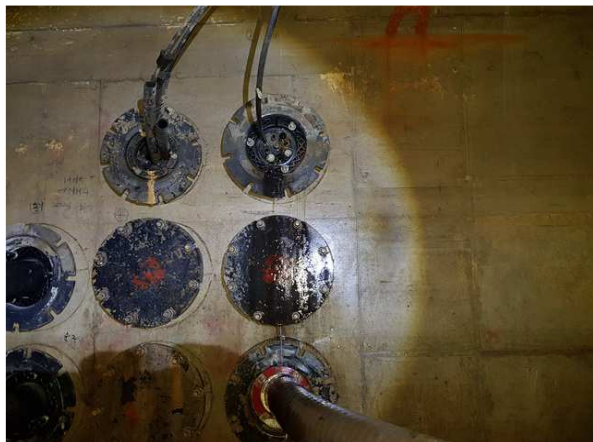
관로구

관로구누수

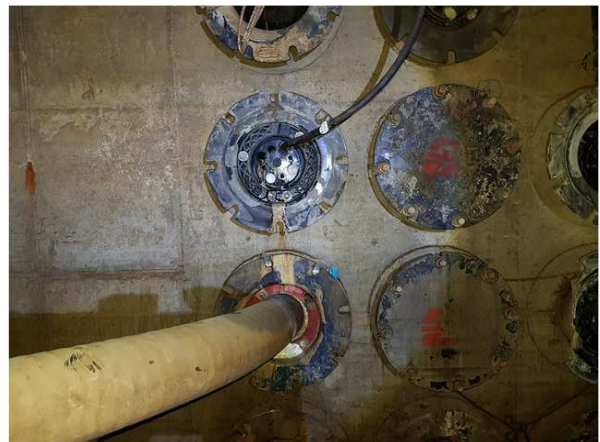
관로구

관로구누수

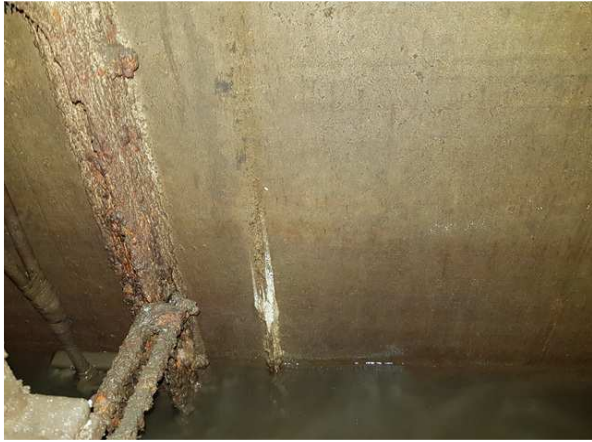
| 내용 | 벽체 |
| | 백태 |

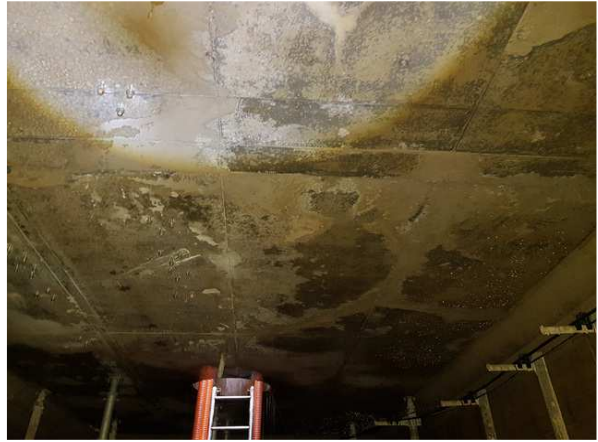
| 내용 | 상부슬레브 |
| | 상태양호 |

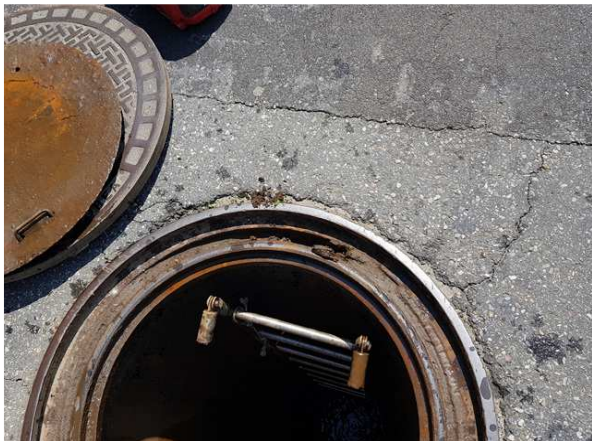
| 내용 | 포장부 |
| | 아스콘파손 |

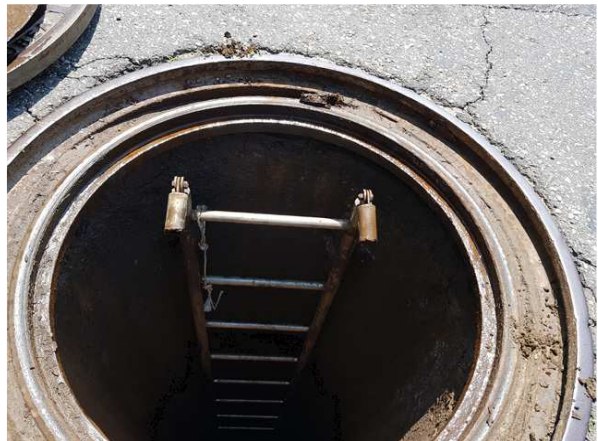
| 내용 | 안전손잡이 |
| | 안전손잡이 파손 |

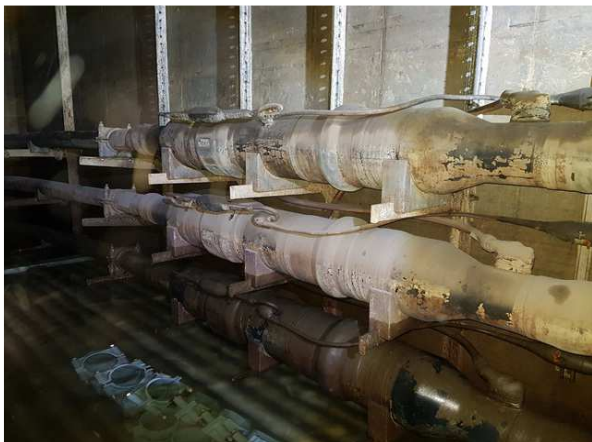
| 내용 | 받침대 |
| | 상태양호 |

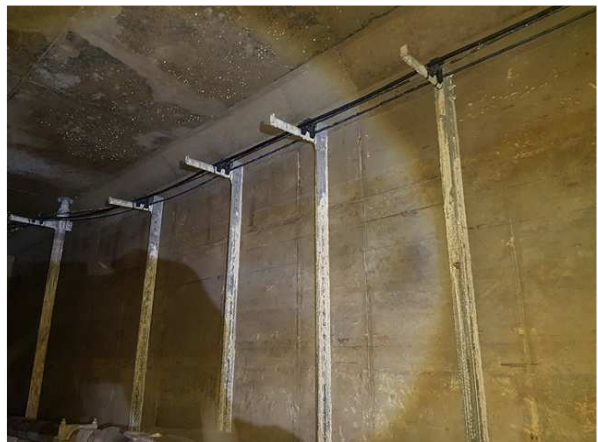
| 내용 | 지지대 |
| | 상태양호 |
