## 7. | 문발덕이

## 1. 문발~운정 #1

# 외관조사 사진첩

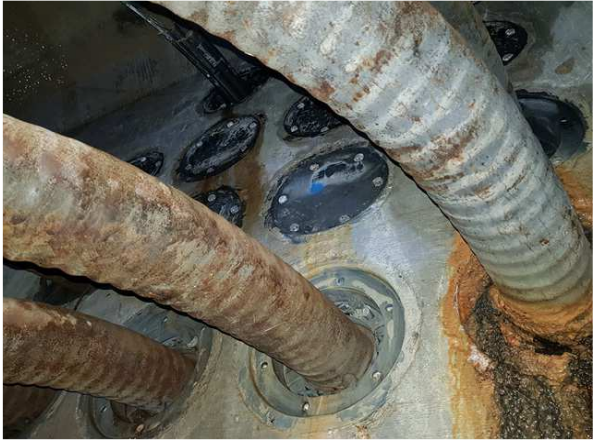
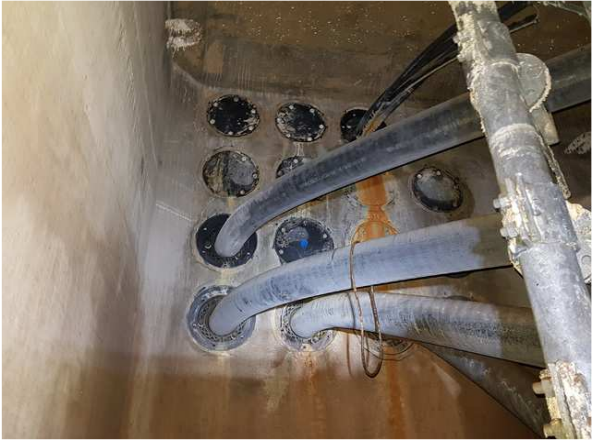
| 내용 | 관로구 | 내용 | 벽체 |

| | 관로구누수 | | 백태 |

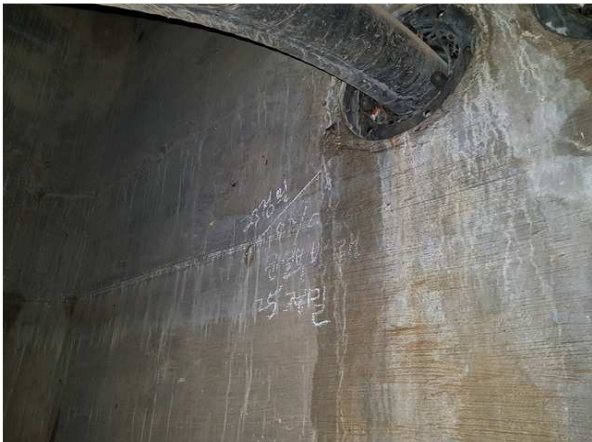
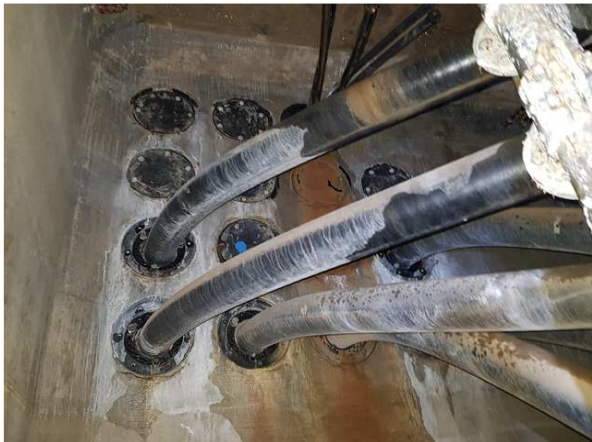
| 내용 | 벽체 | 내용 | 벽체 |

| | 균열부백태 | | 백태 |

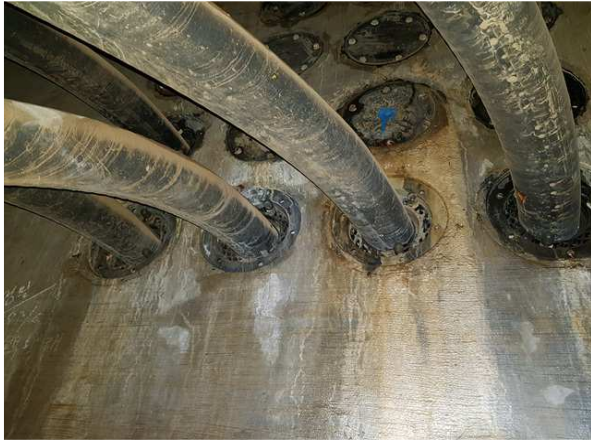
벽체

백태

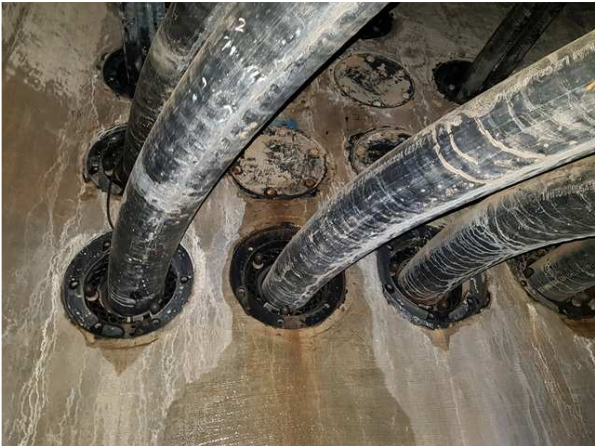
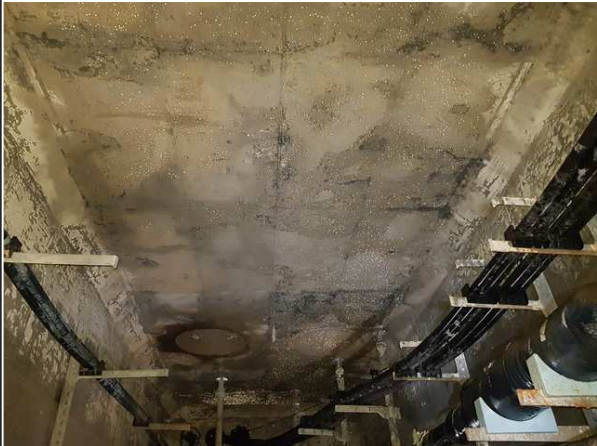
| 내용 | 관로구 | 내용 | 상부슬래브 |

| | 관로구 누수 | | 상대양호 |

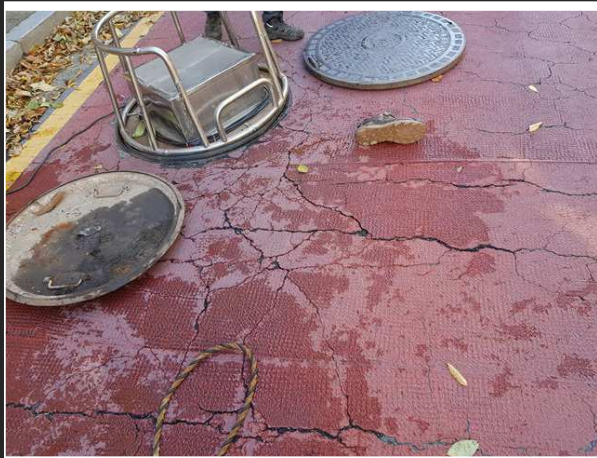
| 내용 | 포장부 |

| | 아스콘 망상균열 |

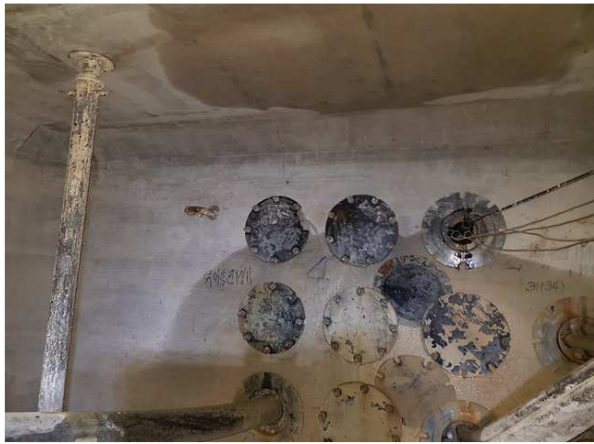
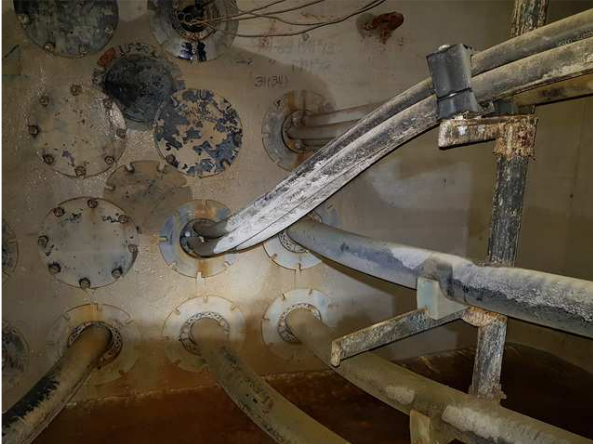
| | 관로구누수 | | |

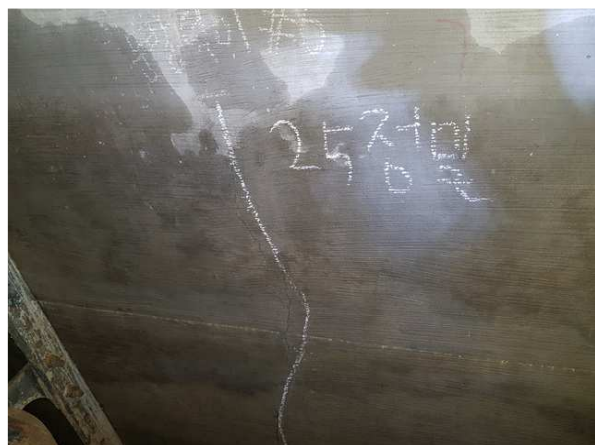
벽체부  
균열

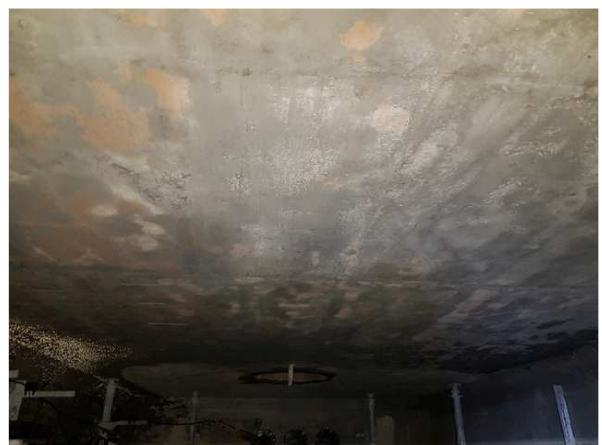
상부슬래브  
망상균열

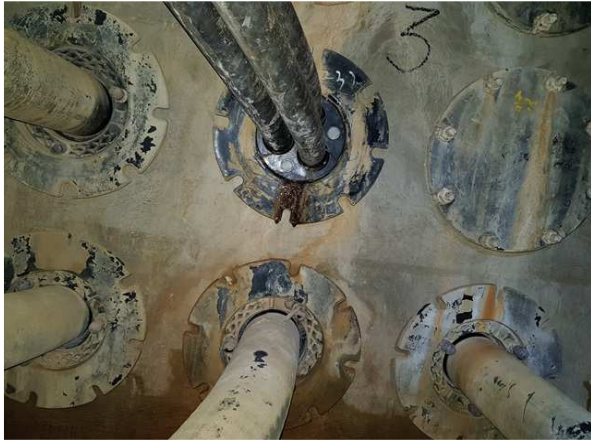
| 내용 | 관로구 |

| | 관로구누수 |

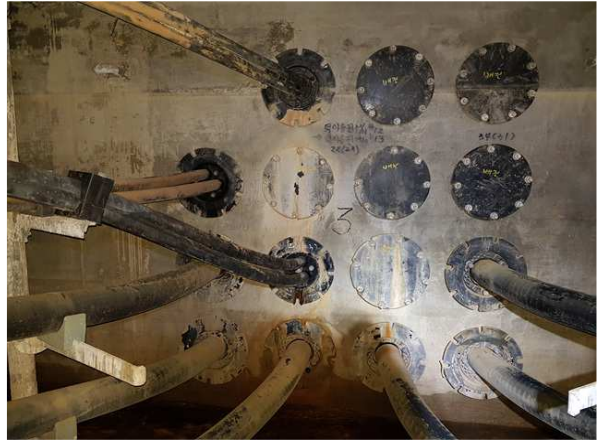
| 내용 | 관로구 |

| | 관로구 녹흔적 |

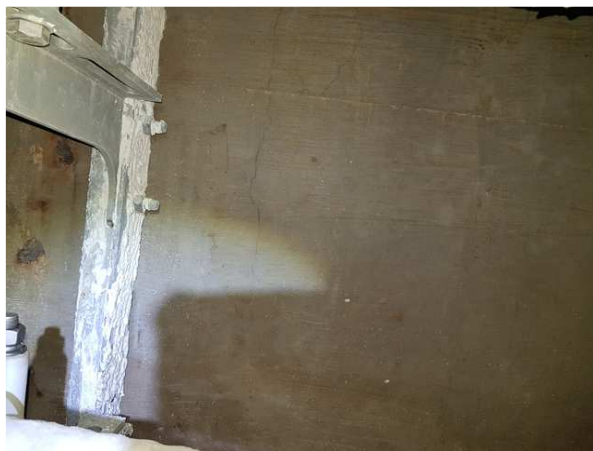
벽체부  
균열

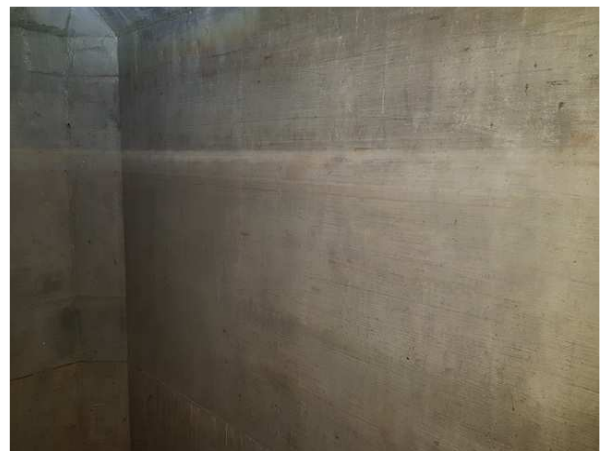
벽체부  
망상균열 보수

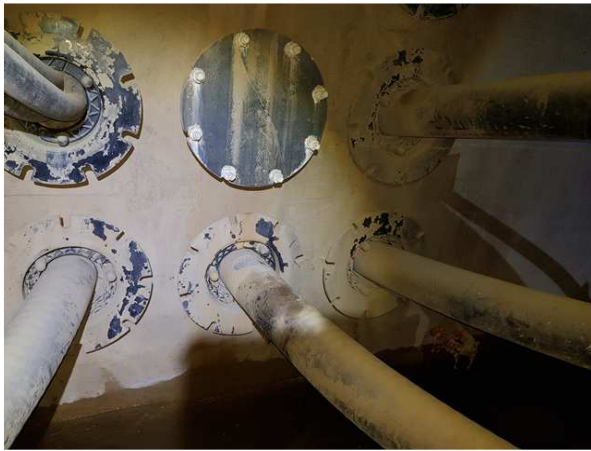
| 내용 | 관로구 |

| | 관로구 누수 |

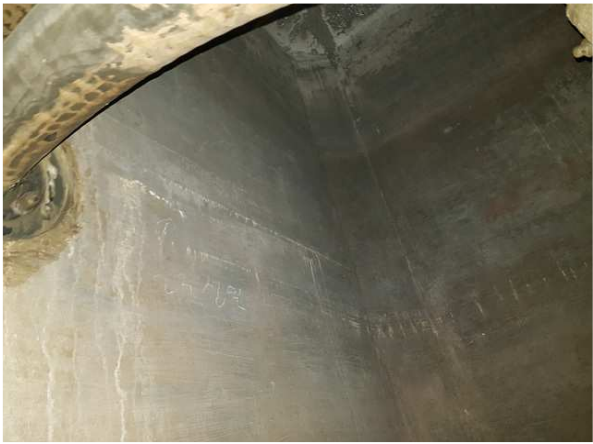
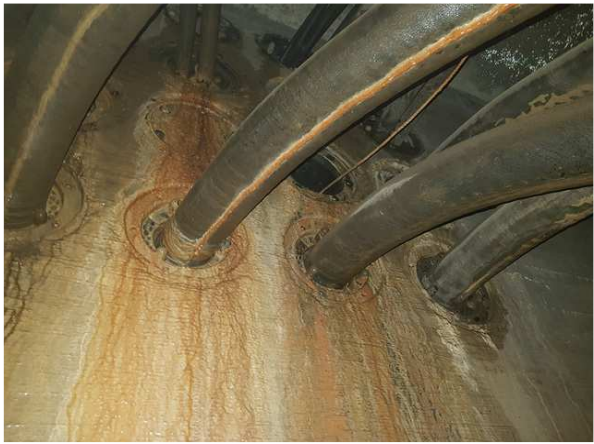
| | 벽체<br>균열부백태 | | 벽체<br>백태 |

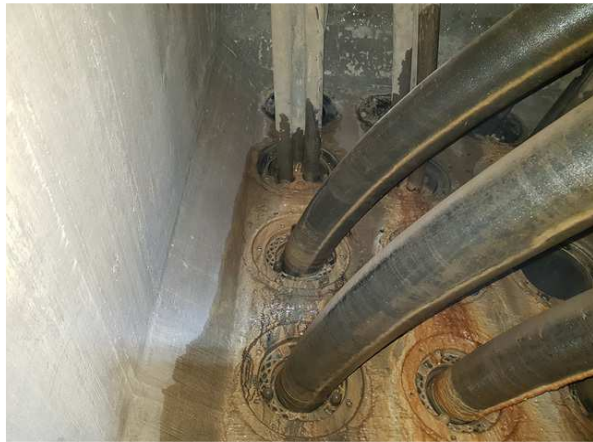
관로구  
관로구누수

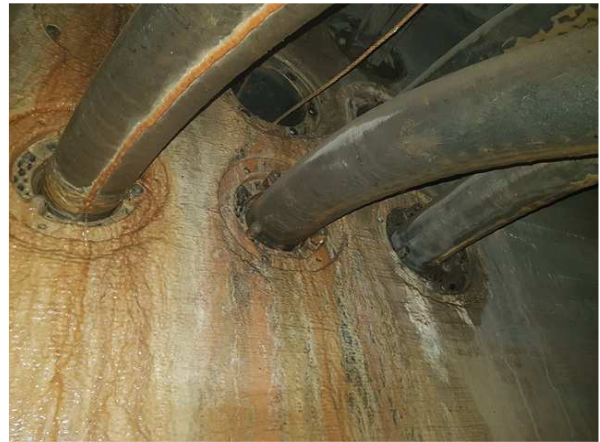
관로구  
관로구부식

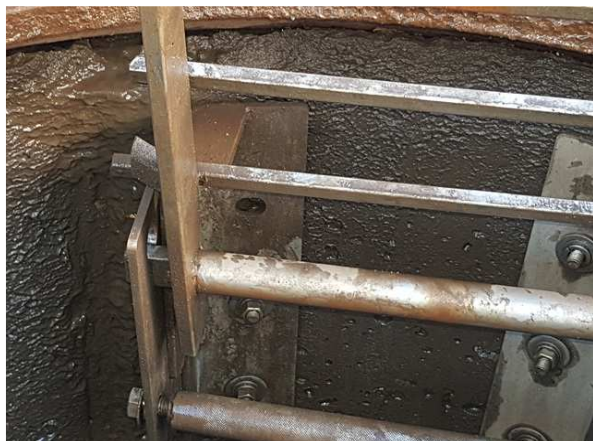
안전손잡이  
앵커볼트 탈락

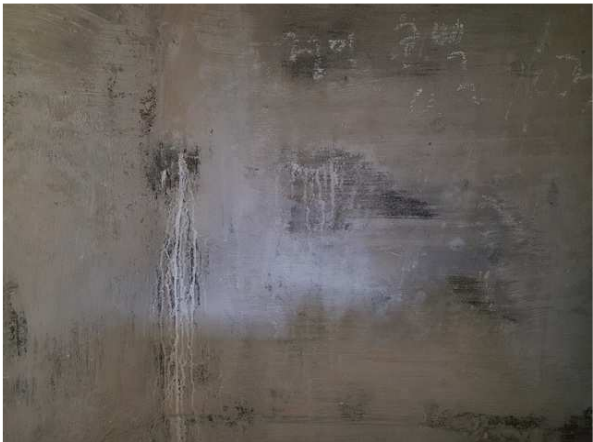
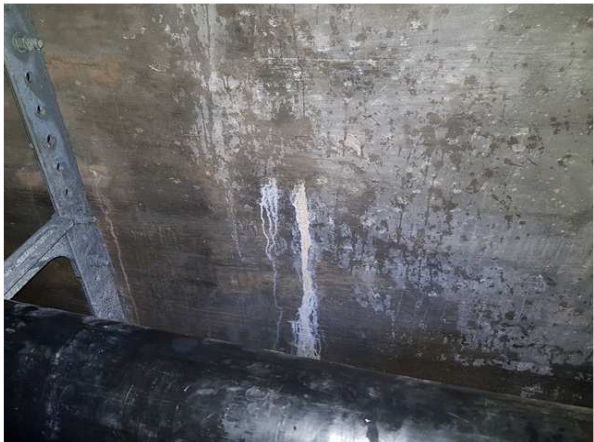
| 내용 | 벽체 | 내용 | 벽체 |

| | 균열부백태 | | 백태 |

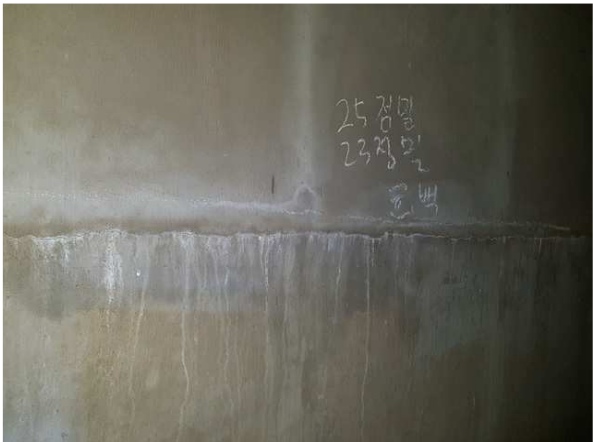
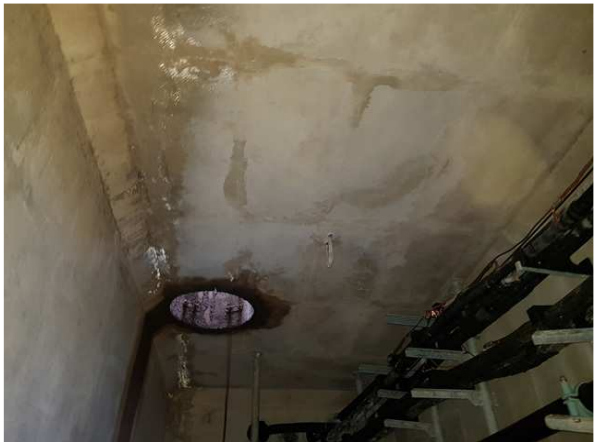
| 내용 | 벽체부 | 내용 | 상부슬래브 |

| | 균열부백태 | | 상태양호 |

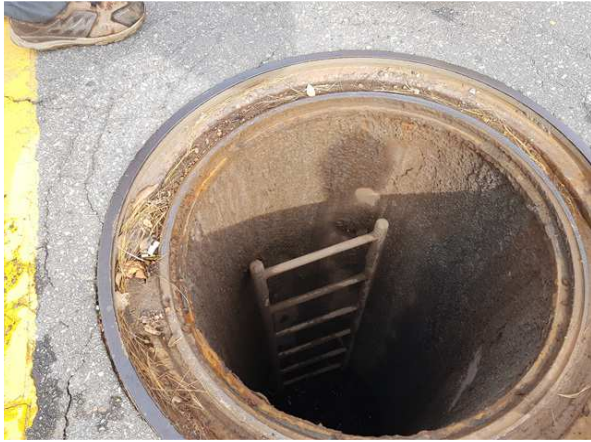
| 내용 | 안전손잡이 |

| | 안전손잡이 탈락 |

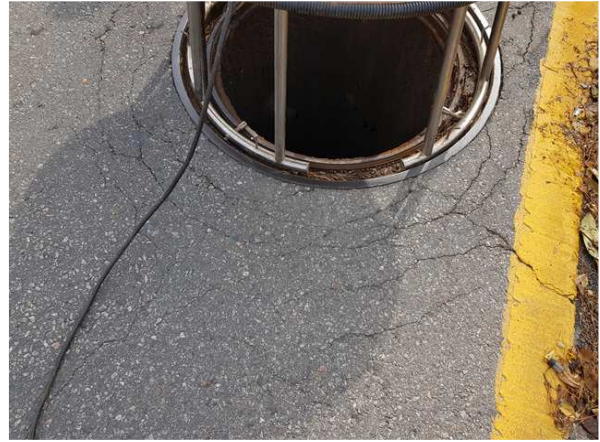
| 내용 | 포장부 |

| | 아스콘망상균열 |

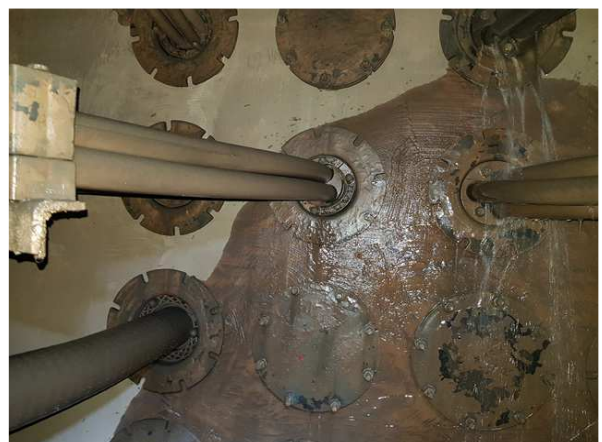
관로구

관로구누수

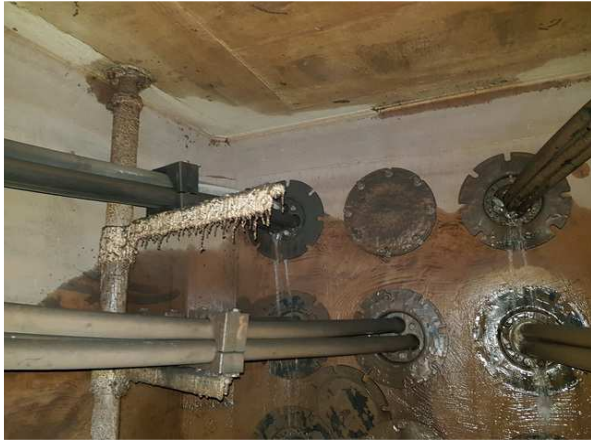
| 내용 | 관로구 |

| | 관로구누수 |

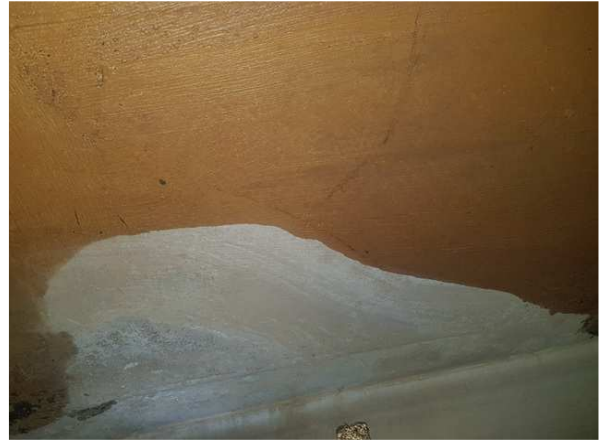
| 내용 | 상부슬래브 |

| | 균열 |

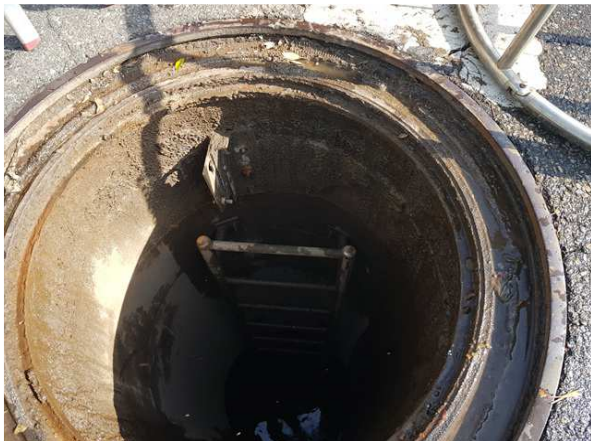
| 내용 | 안전손잡이 |

| | 안전손잡이 유실 |

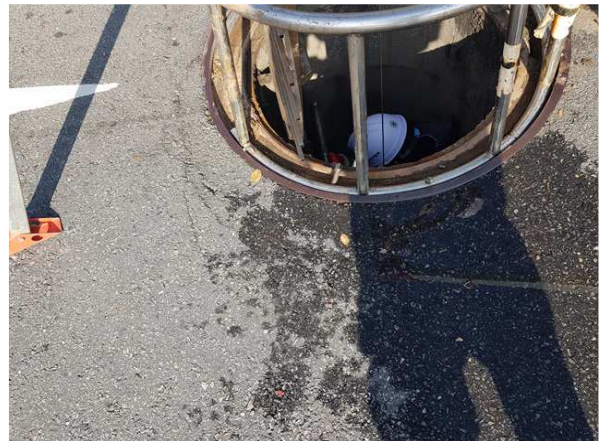
| 내용 | 포장부 |

| | 아스콘망상균열 |

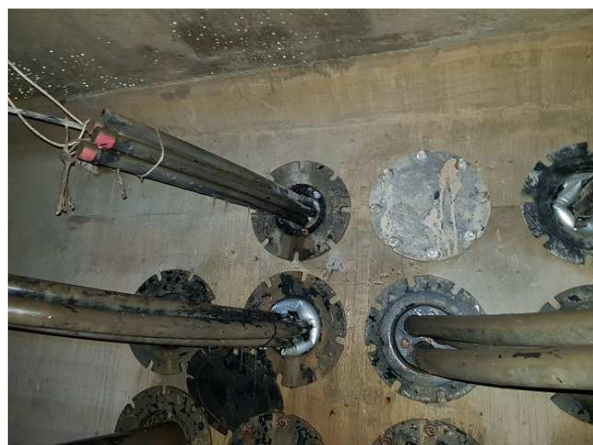
관로구  
관로구누수

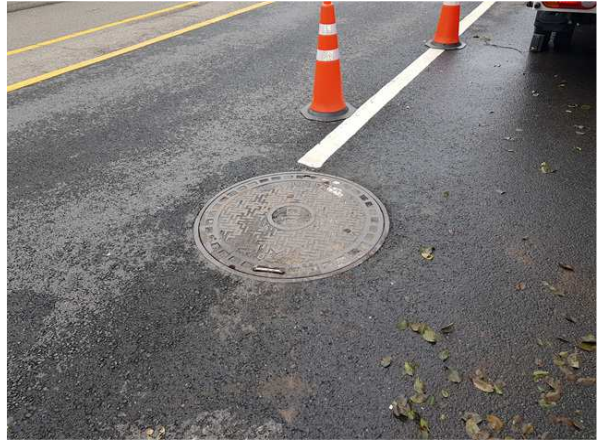
| 내용 | 포장부 |

| | 아스콘망상균열 보수부 전경 |

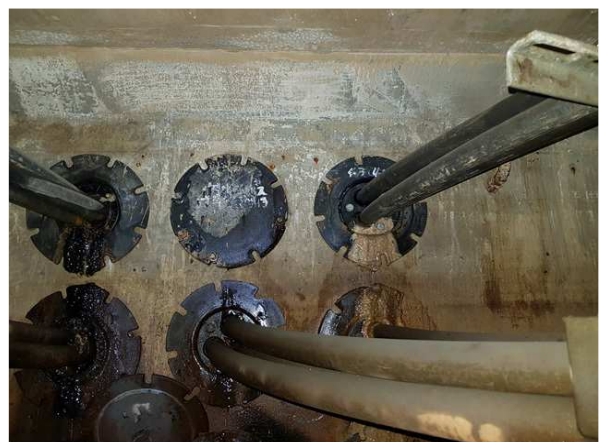
관로구  
관로구누수

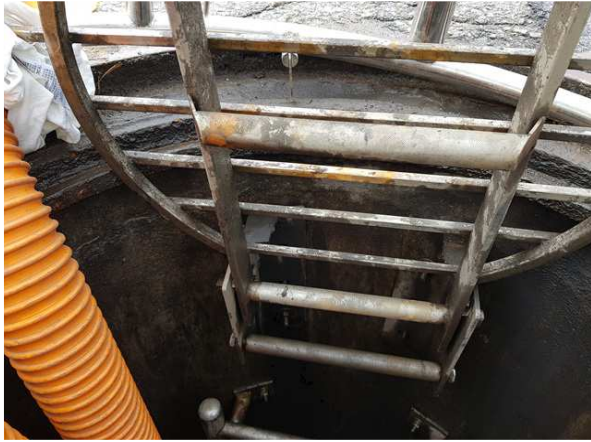
| 내용 | 안전손잡이 |

| | 안전손잡이 파손 |

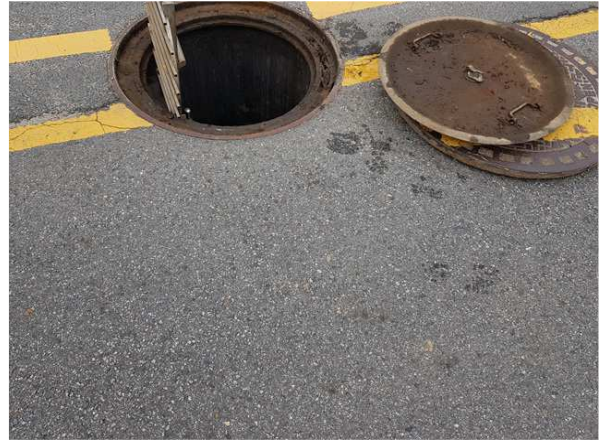
포장부  
아스콘균열 보수부 전경
