## 8. | 일산호수

## 1. 일산~호수 #16

## 외관조사 사진첩

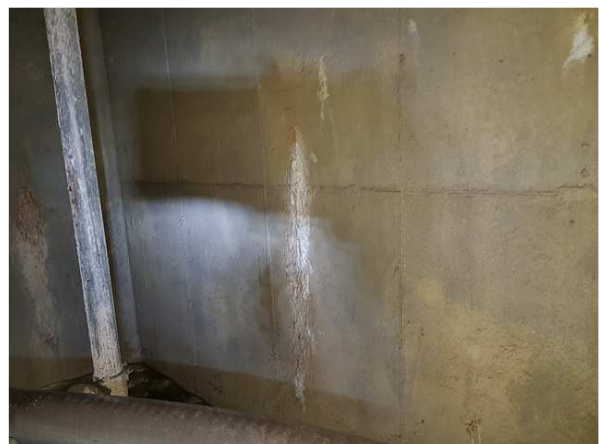
관로구

관로구누수

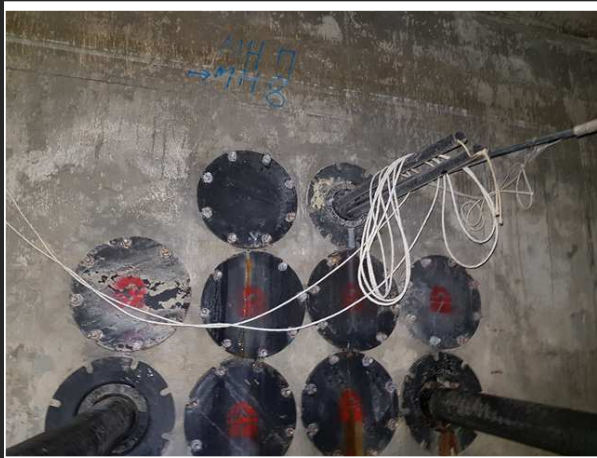
| 내용 | 관로구 |

| | 관로구 누수 |

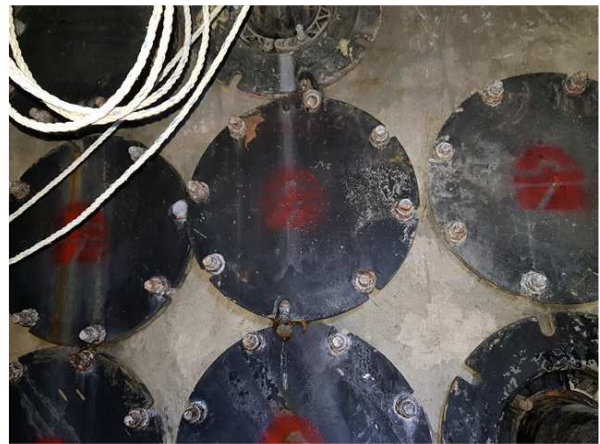
| 내용 | 관로구 |

| | 볼트 미체결 |

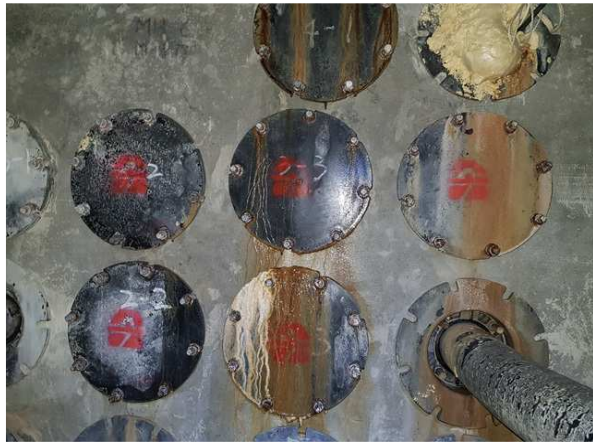
| 내용 | 관로구 |

| | 관로구 누수 |

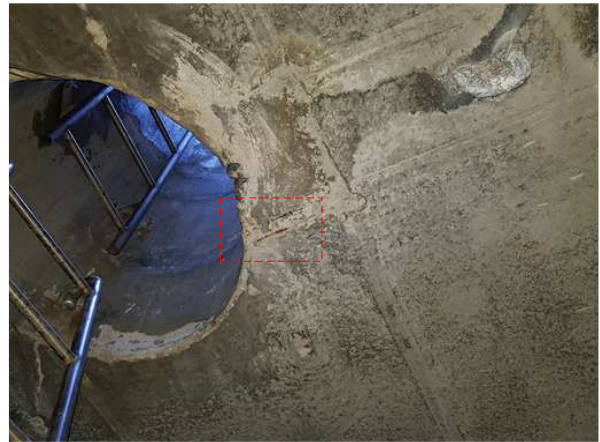
| 내용 | 상부슬래브 |

| | 철근노출 |

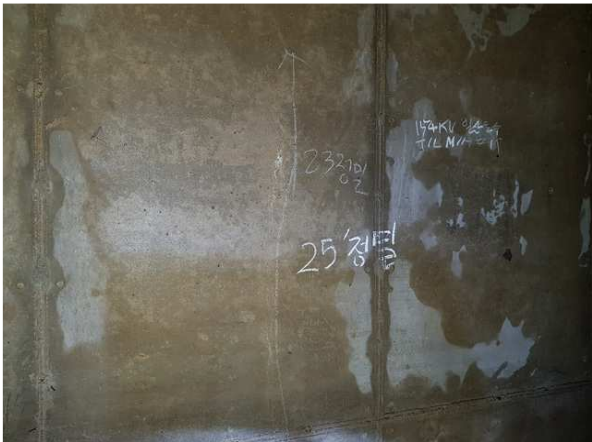
| 내용 | 벽체부 | 내용 | 벽체부 |
| | 균열(0.3mm미만) | | 백태 |

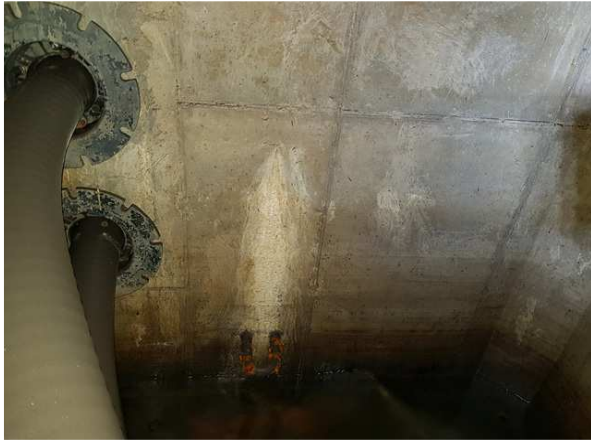
| 내용 | 벽체부 |

| | 백태 |

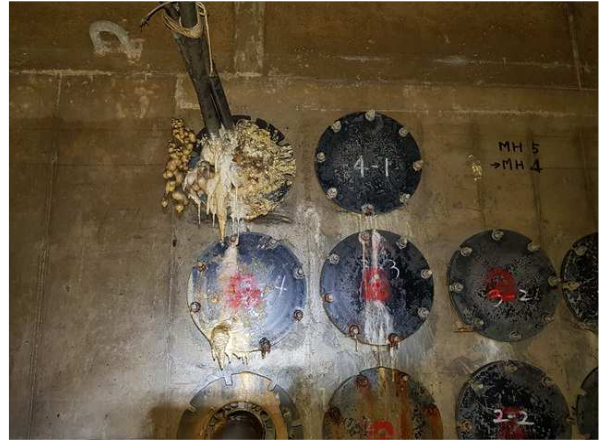
| 내용 | 관로구 |

| | 관로구누수 및 백태 |

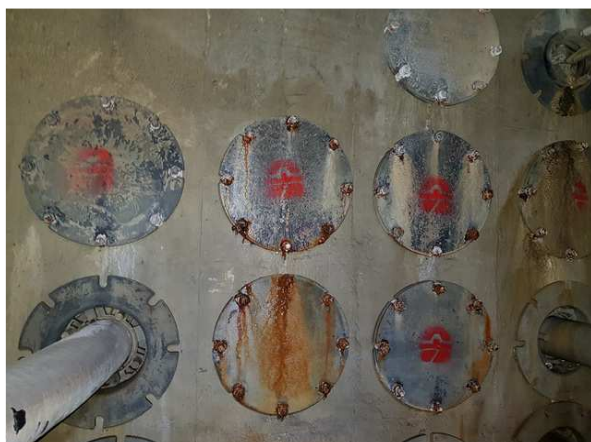
관로구  
관로구누수

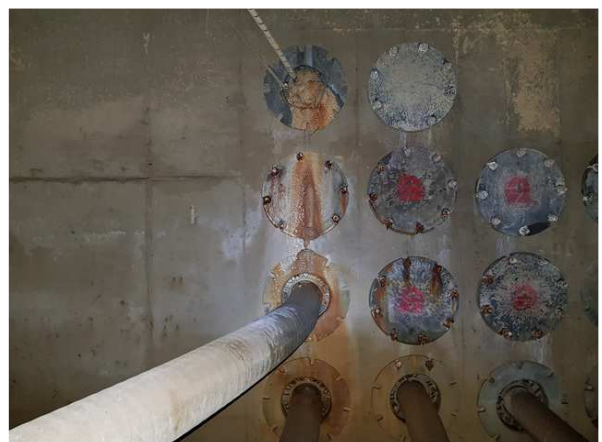
벽체  
백태

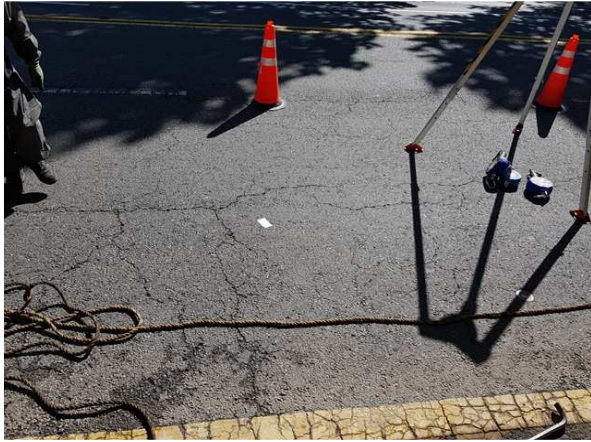
| 내용 | 포장부 |

| | 아스콘망상균열 |

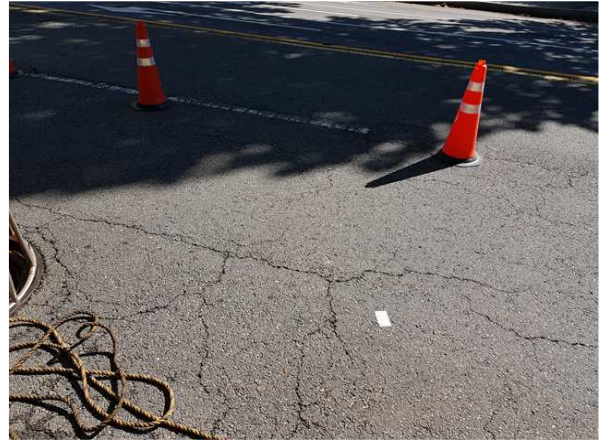
| 내용 | 포장부 |

| | 아스콘망상균열 |

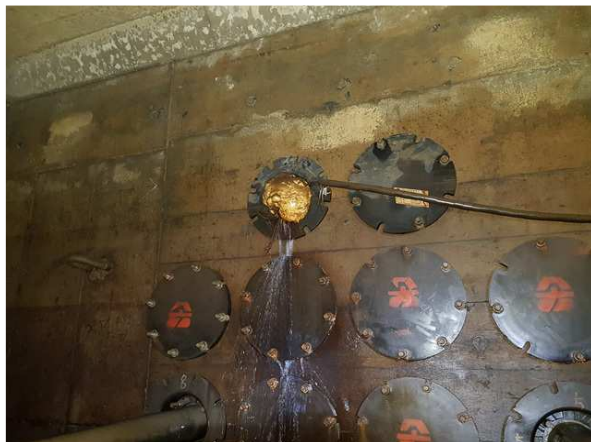
관로구  
관로구 누수

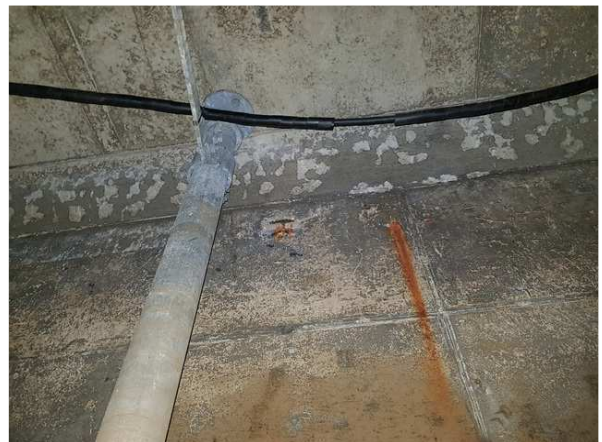
벽체부  
철근노출

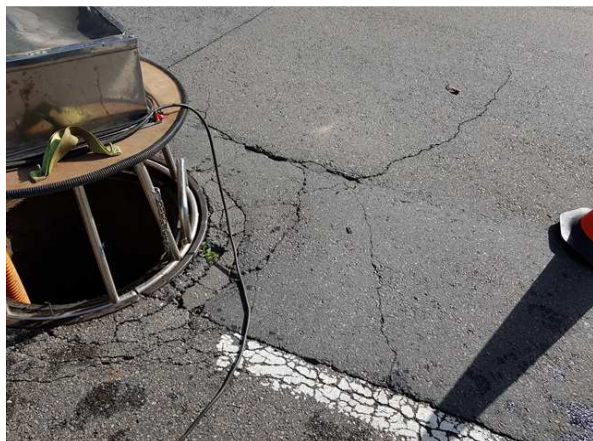
| 내용 | 포장부<br>아스콘망상균열 |

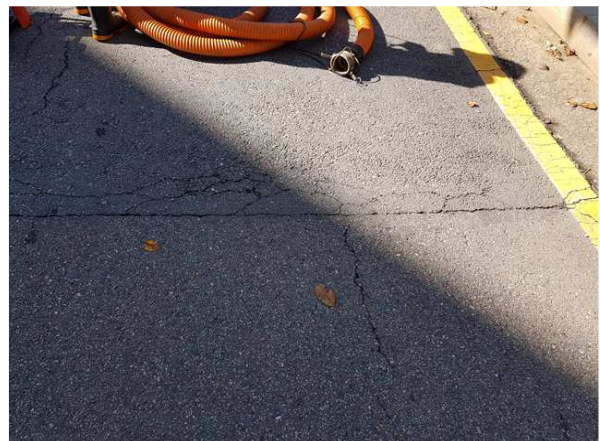
| 내용 | 포장부<br>아스콘균열 |

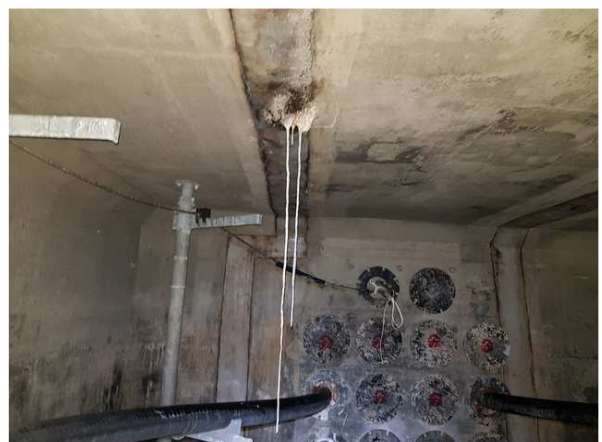
내용

상부슬래브

백태

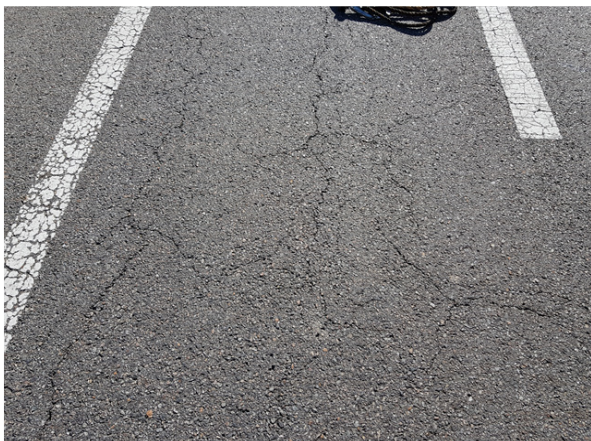
| 내용 | 포장부 |

| | 아스콘망상균열 |

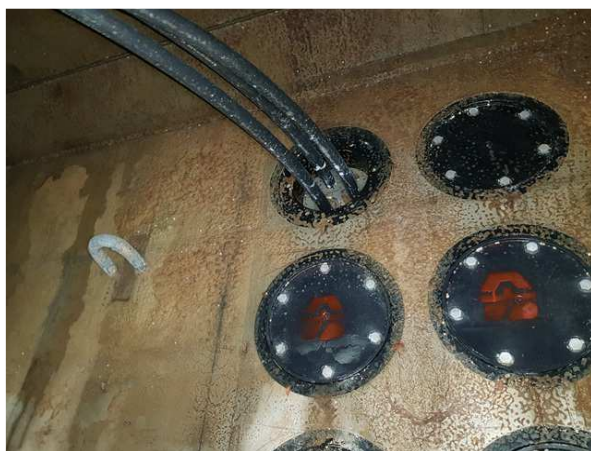
벽체  
백태

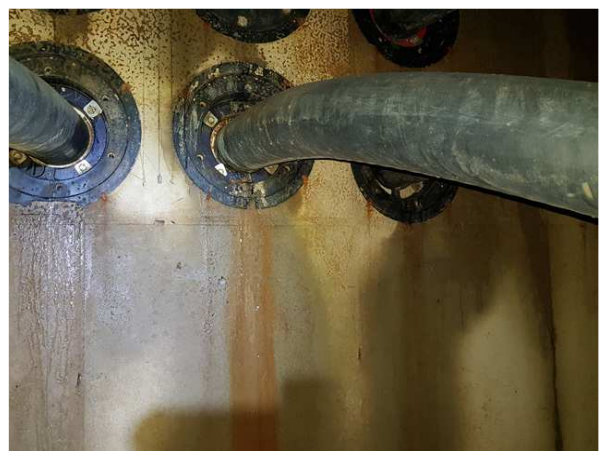
관로구  
관로구누수

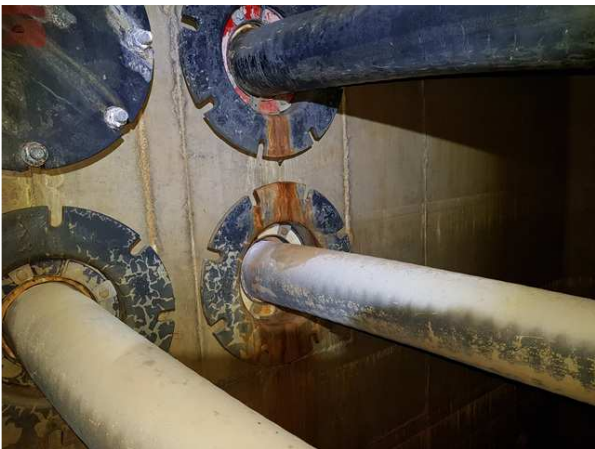
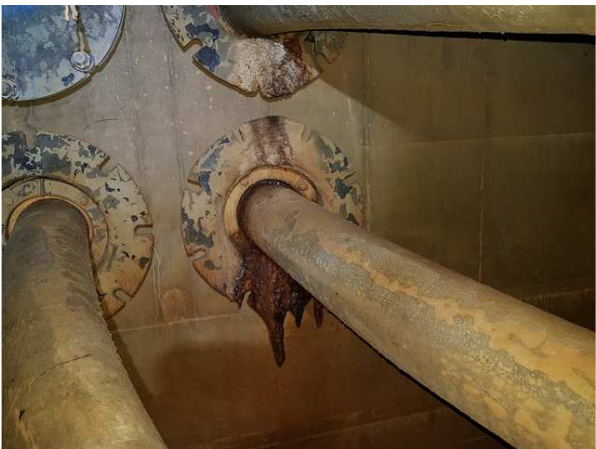
| 내용 | 관로구 | 내용 | 관로구 |
| | 관로구 누수 | | 백태 |

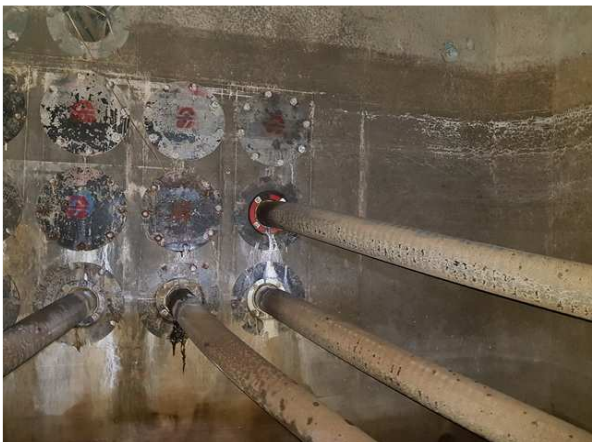
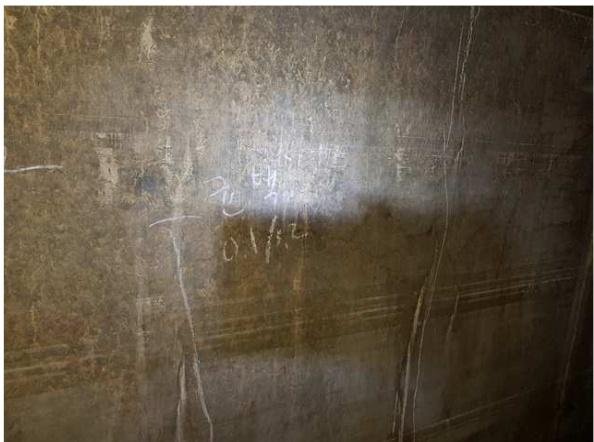
| 내용 | 관로구 | 내용 | 벽체 |
| | 관로구 누수 | | 균열부백태 |

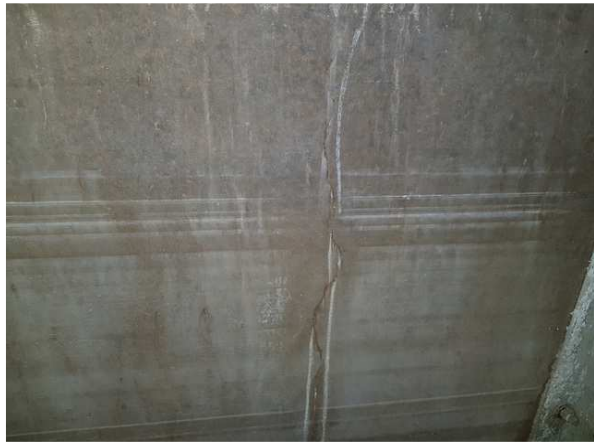
| 내용 | 벽체 |

| | 균열부백태 |

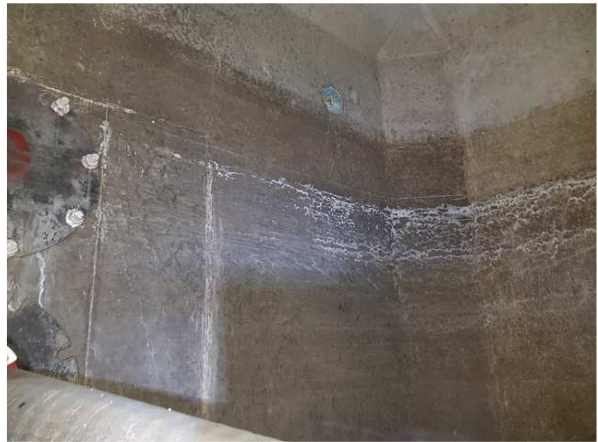
| 내용 | 벽체 |

| | 백태 |

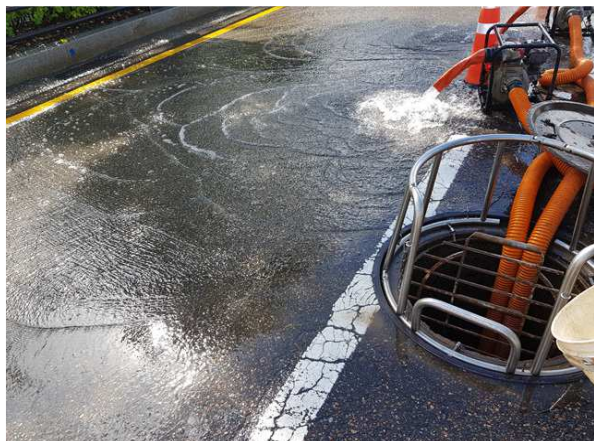
| 내용 | 포장부 |

| | 아스콘망상균열 보수부 전경 |

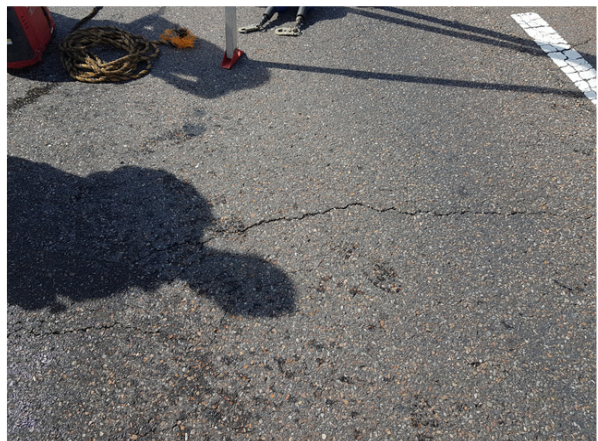
| 내용 | 포장부 |

| | 아스콘균열 |
