**신덕은 문산**

## 1. 신덕은~문산 #1

## 외관조사 사진첩

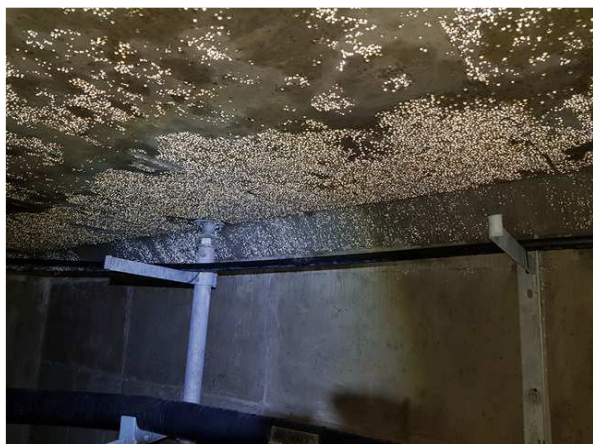
상부슬래브  
결로

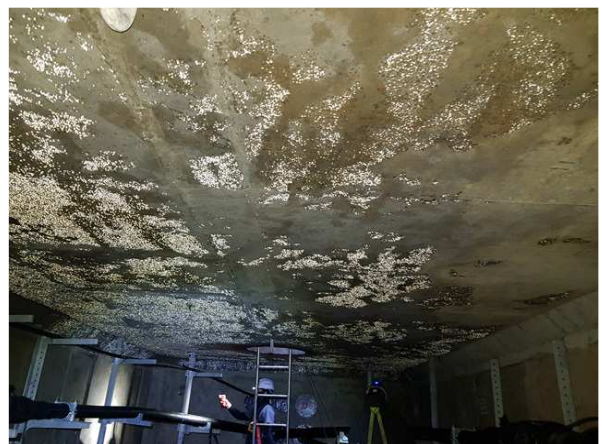
상부슬래브  
상태현황

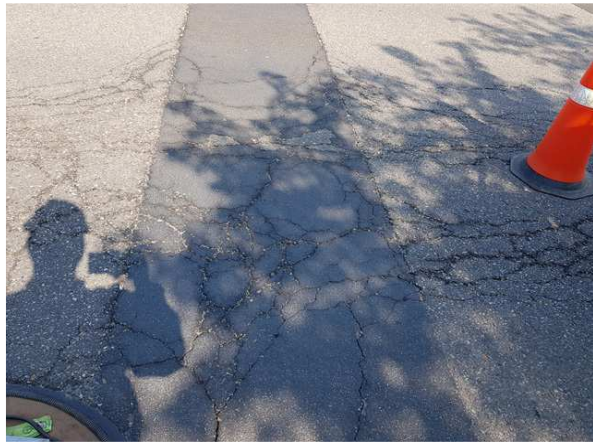
| 내용 | 포장부 |
| | 아스콘망상균열 |

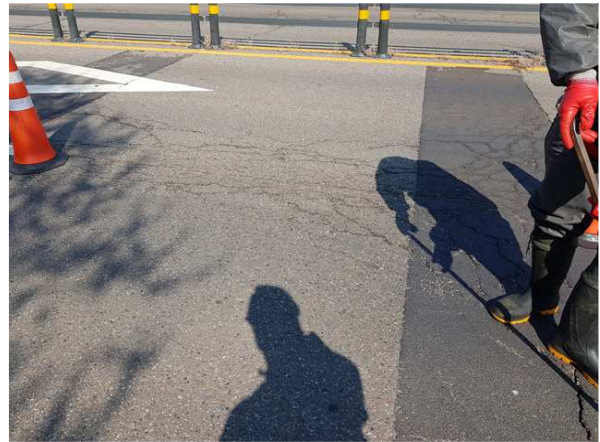
| 내용 | 포장부 |
| | 아스콘망상균열 |

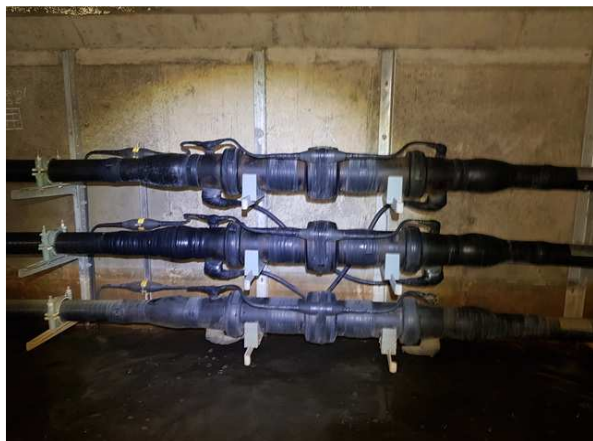
| 내용 | 받침대 |
| | 상대양호 |

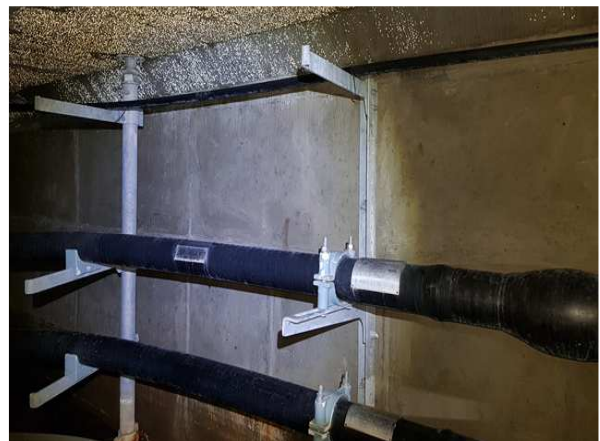
| 내용 | 지지대 |
| | 상대양호 |

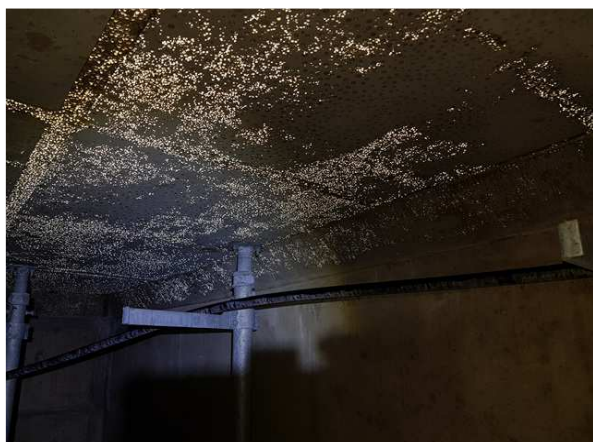
상부슬래브

결로

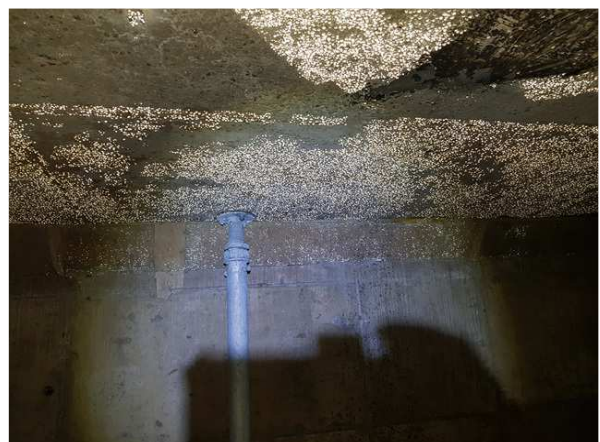
상부슬래브

결로

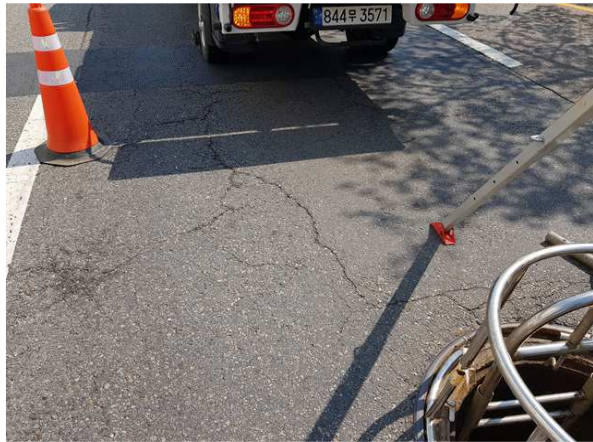
포장부  
아스콘균열

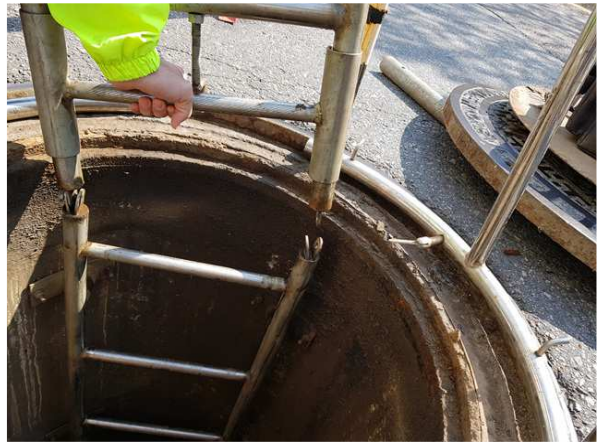
안전손잡이  
안전손잡이 볼트 탈락

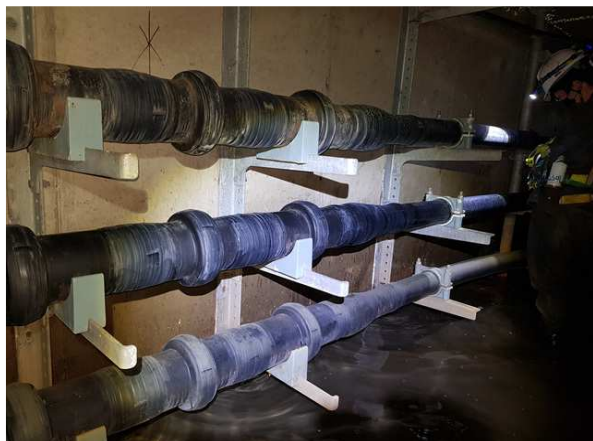
받침대  
상대양호

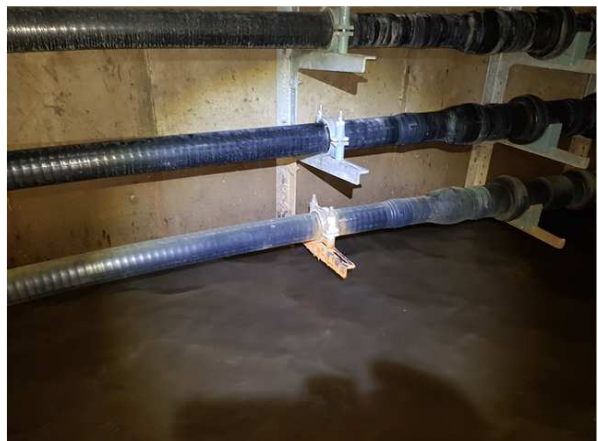
지지대  
상대양호

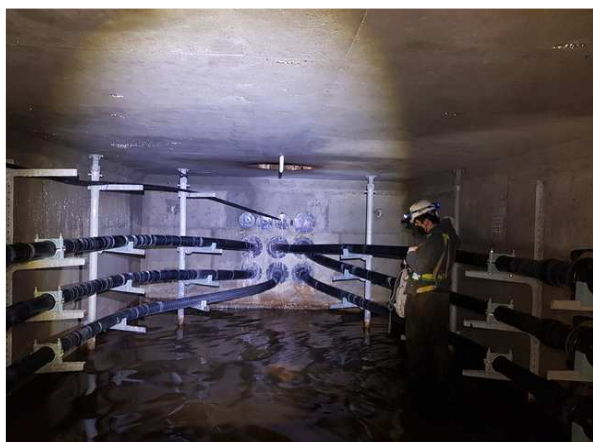
벽체부  
상태양호

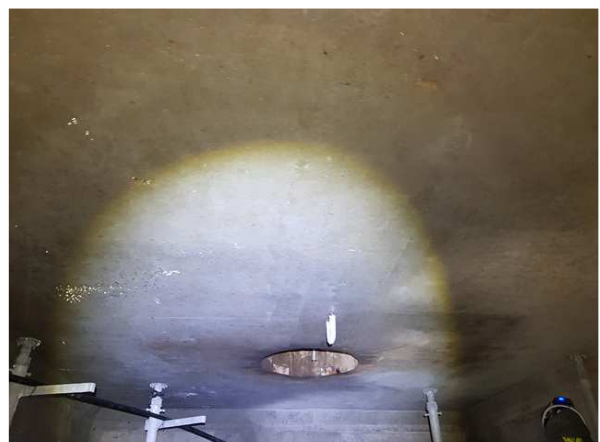
상부슬래브  
상태양호

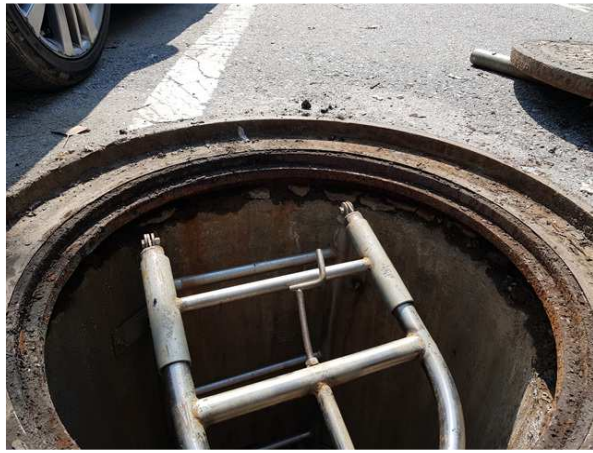
| 내용 | 안전손잡이 |
| | 높이조절부파손 |

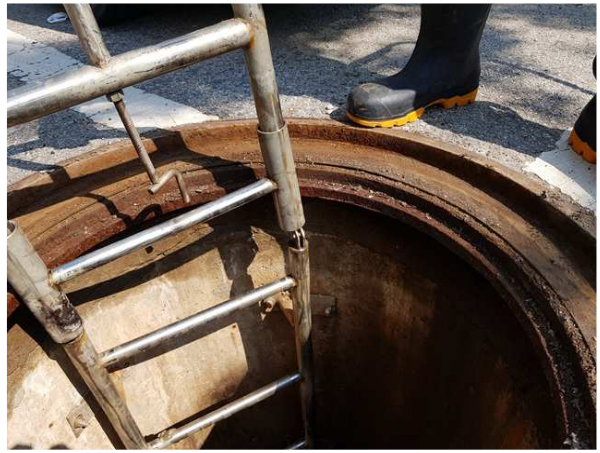
| 내용 | 안전손잡이 |
| | 볼트탈락 |

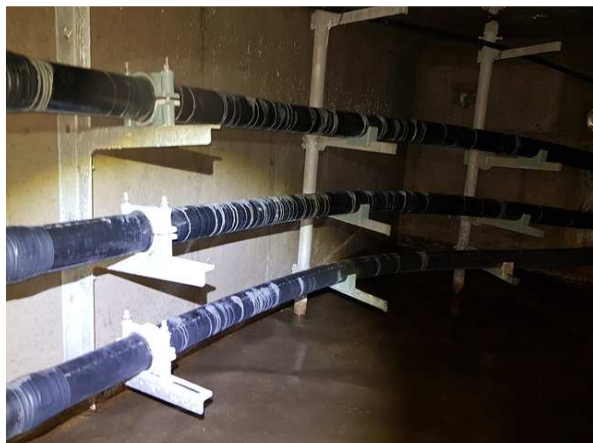
| 내용 | 받침대 |
| | 상대양호 |

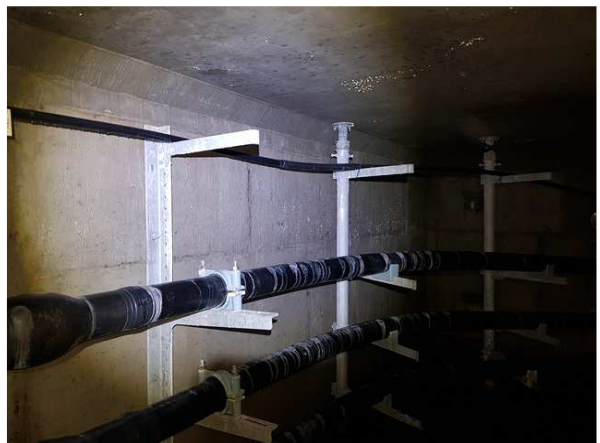
| 내용 | 지지대 |
| | 상대양호 |

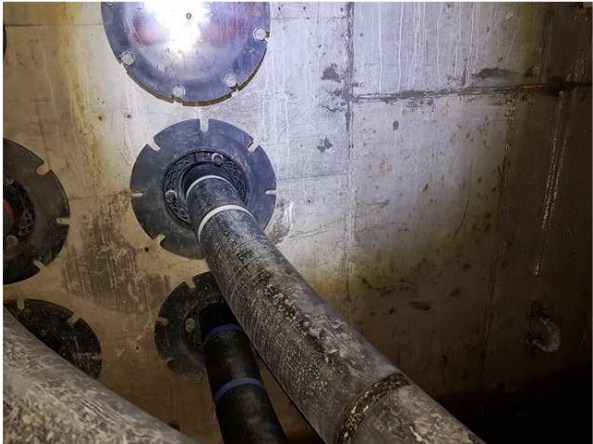
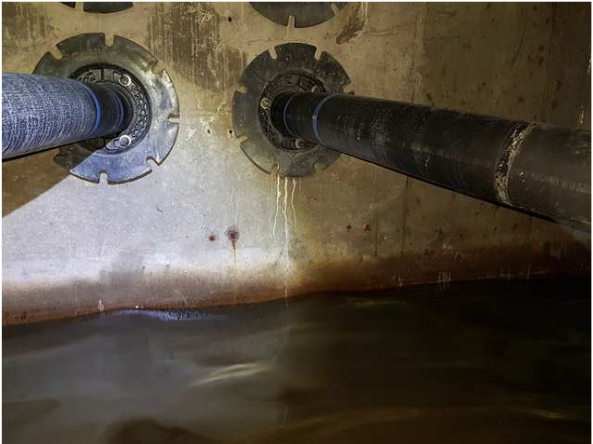
| 내용 | | 내용 | |
| | 벽체<br>백태 | | 관로구<br>백태 |

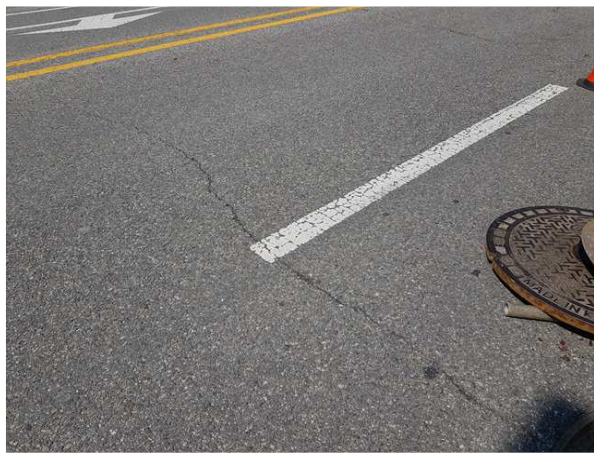
| 내용 | 포장부 |
| | 아스콘 균열 |

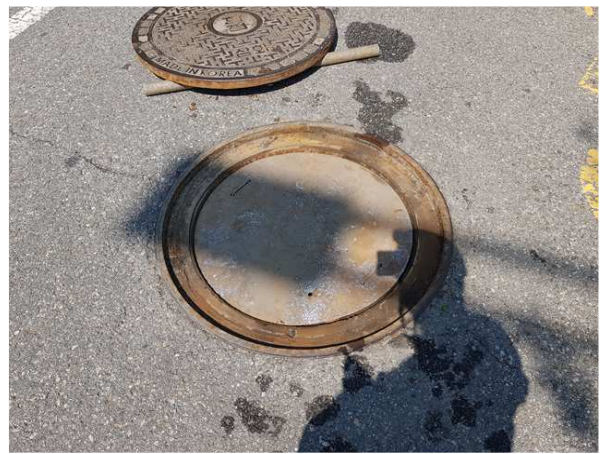
| 내용 | 맨홀 내,외부 뚜껑 |
| | 상태양호 |

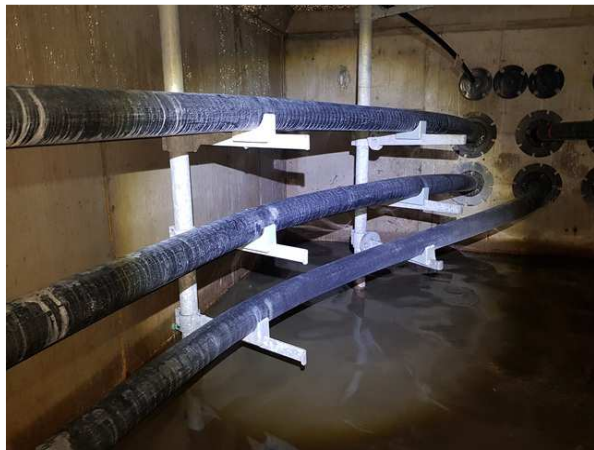
| 내용 | 받침대 |
| | 상태양호 |

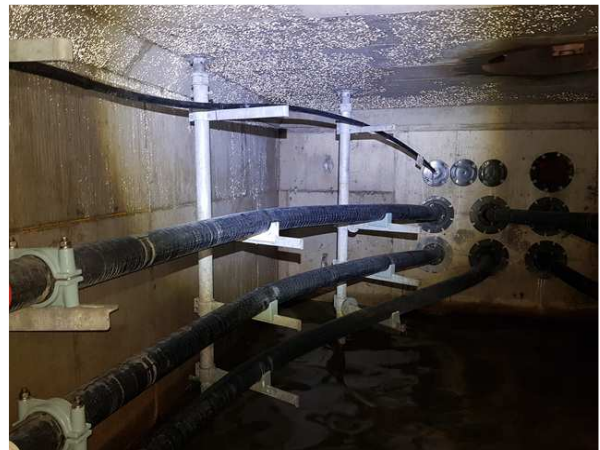
| 내용 | 지지대 |
| | 상태양호 |
