154kV 서중변전소 RC옹벽

손상현황표

| CW0.2 균열 | 망상균열 | 재료분리 | 편심, 강동 | 용역명<br>2025년도 경기북부 지동구조물<br>·2동시설물 경질안전점검 용역 |

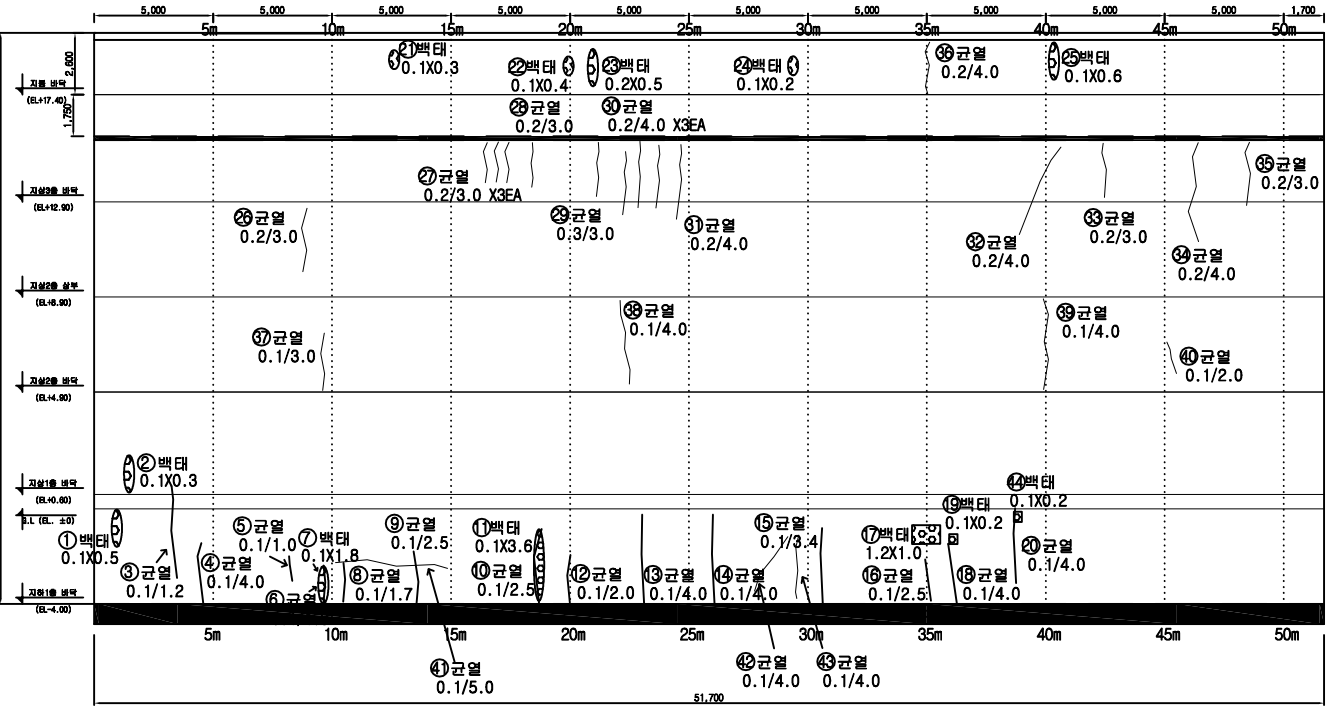
| 사석이완<br>사석탈락 | 세굴 | 광재부식 | 기타 | 항도번호<br>03(1/2) |

| 번호 | 손상내용 | 손상현황 | | | 단위 | 손상<br>물량 | 비 고 |
|---|---|---|---|---|---|---|---|
| 1 | 백태 | 0.1 | 0.5 | 1 | m² | 0.05 | |
| 4 | 균열 | 0.1 | 4.0 | 1 | m | 4.00 | 손상증가 |
| 16 | 균열 | 0.1 | 2.5 | 1 | m | 2.50 | 손상증가 |
| 18 | 균열 | 0.1 | 4.0 | 1 | m | 4.00 | 손상증가 |
| 20 | 균열 | 0.1 | 4.0 | 1 | m | 4.00 | 손상증가 |
| 26 | 균열 | 0.2 | 3.0 | 1 | m | 3.00 | 신규 |
| 27 | 균열 | 0.2 | 3.0 | 3 | m | 9.00 | 신규 |
| 29 | 균열 | 0.3 | 3.0 | 1 | m | 3.00 | 신규 |
| 30 | 균열 | 0.2 | 4.0 | 3 | m | 12.00 | 신규 |

| 번호 | 손상내용 | 손상현황 | | | 단위 | 손상<br>수량 | 비 고 |
|---|---|---|---|---|---|---|---|
| 31 | 균열 | 0.2 | 4.0 | 1 | m | 4.00 | 신규 |
| 44 | 백태 | 0.1 | 0.2 | 1 | m² | 0.02 | 신규 |

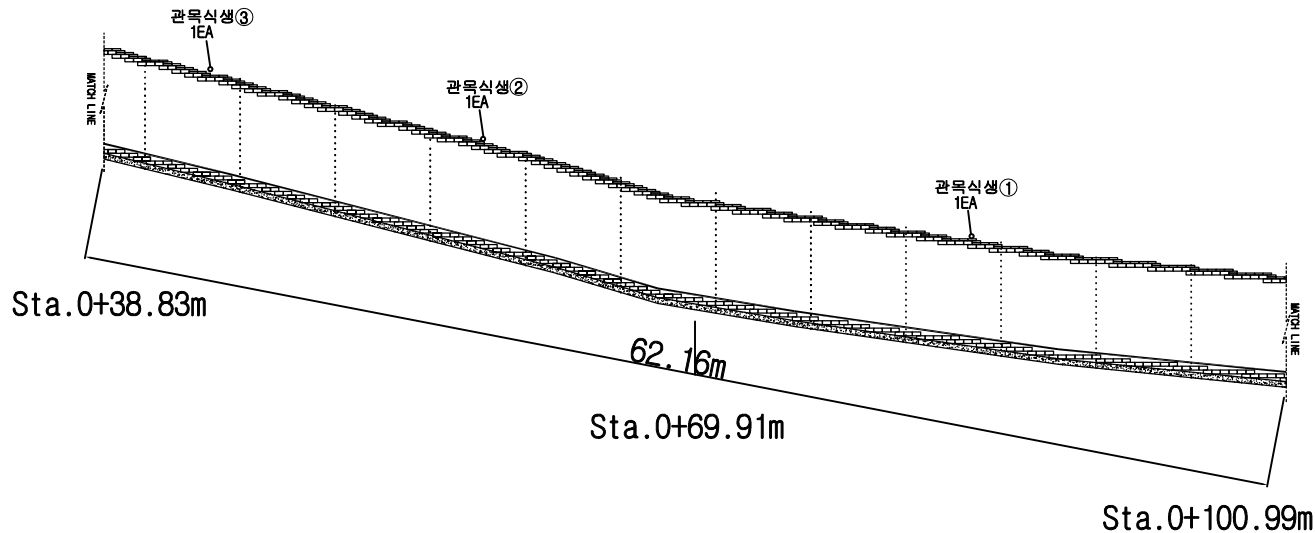
| 사석이완<br>사석탈락 | 세굴 | 강재부식 | 기타 | 항도번호<br>04 | |

| 번호 | 손상내용 | 손상현황 | | | 단위 | 손상<br>수량 | 비 고 |
|---|---|---|---|---|---|---|---|
| 1 | 관목식생 | | | 1 | EA | 1.00 | |
| 2 | 관목식생 | | | 1 | EA | 1.00 | |
| 3 | 관목식생 | | | 1 | EA | 1.00 | |

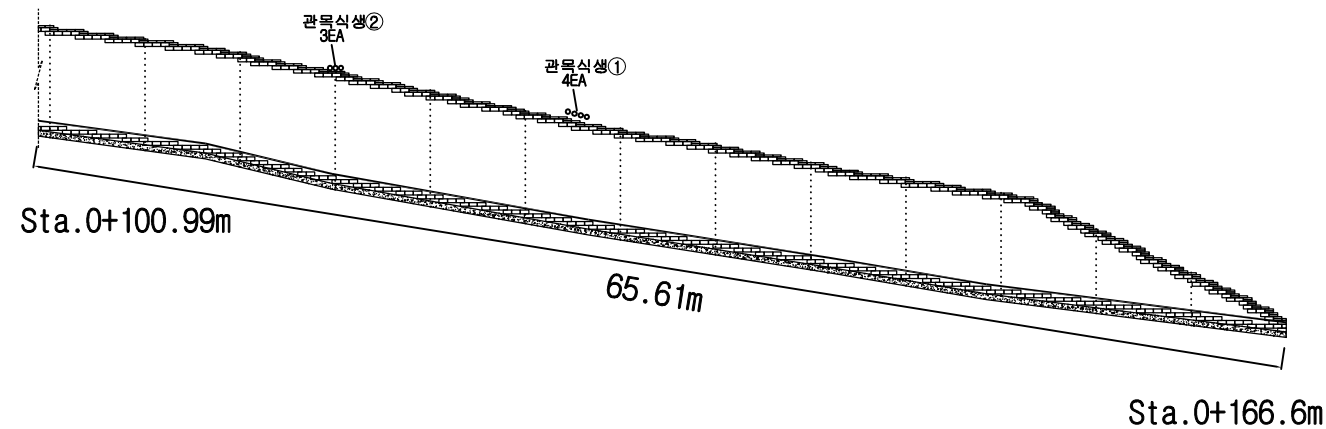
| 사석이완<br>사석탈락 | 세굴 | 강재부식 | 기타 | 항도번호<br>05 | |

| 번호 | 손상내용 | 손상현황 | | | 단위 | 손상<br>물량 | 비 고 |
|---|---|---|---|---|---|---|---|
| 1 | 관목식생 | | | 4 | EA | 4.00 | |
| 2 | 관목식생 | | | 3 | EA | 3.00 | |

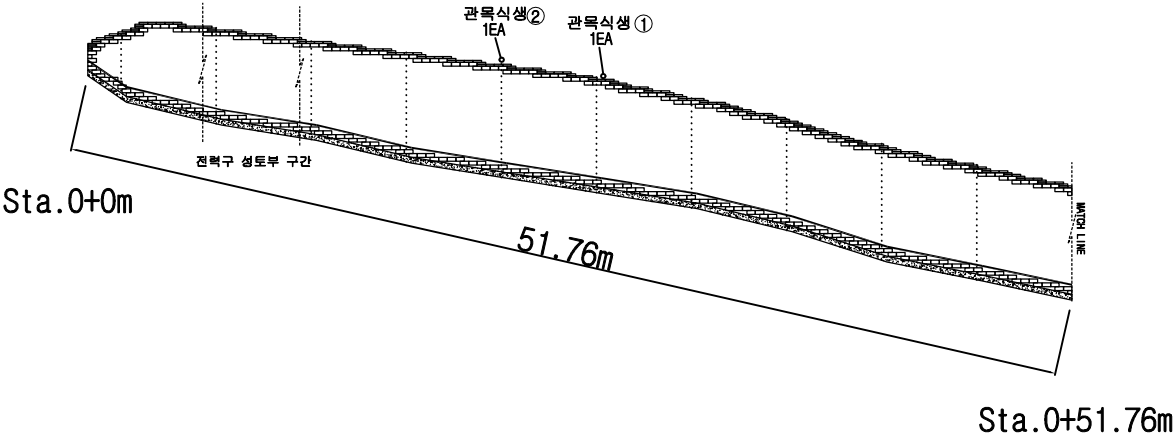
| 사석이완<br>사석탈락 | 세굴 | 강재부식 | 기타 | 항도번호<br>06 | |

| 번호 | 손상내용 | 손상현황 | | | 단위 | 손상<br>수량 | 비 고 |
|---|---|---|---|---|---|---|---|
| 1 | 관목식생 | | | 1 | EA | 1.00 | |
| 2 | 관목식생 | | | 1 | EA | 1.00 | |

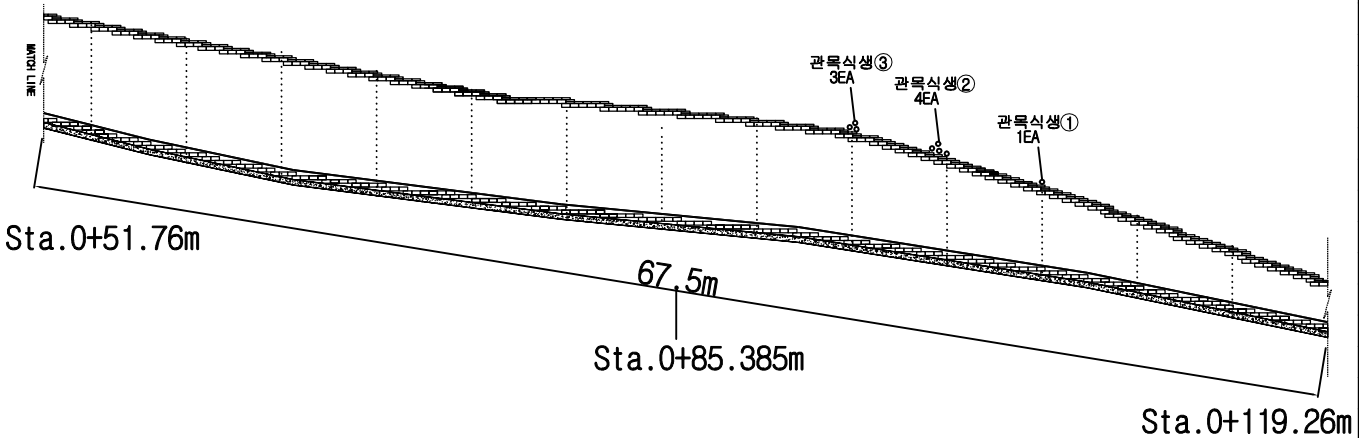
| 사석이완<br>사석탈락 | 세굴 | 광재부식 | 기타 | 항도번호<br>07 |

| 번호 | 손상내용 | 손상현황 | | | 단위 | 손상<br>수량 | 비 고 |
|---|---|---|---|---|---|---|---|
| 1 | 관목식생 | | | 1 | EA | 1.00 | |
| 2 | 관목식생 | | | 4 | EA | 4.00 | |
| 3 | 관목식생 | | | 3 | EA | 3.00 | |

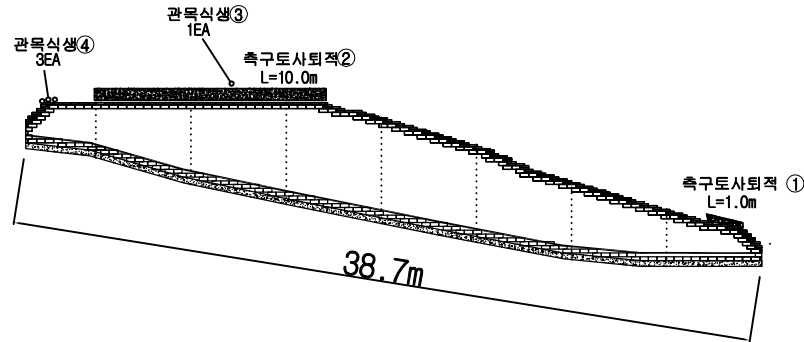
| 사석이완<br>사석탈락 | 세굴 | 강재부식 | 기타 | 항도번호<br>08 | |

| 번호 | 손상내용 | 손상현황 | | | 단위 | 손상<br>수량 | 비 고 |
|---|---|---|---|---|---|---|---|
| 1 | 측구토사퇴적 | | 1.0 | 1 | m | 1.00 | |
| 2 | 측구토사퇴적 | | 10.0 | 1 | m | 10.00 | |
| 3 | 관목식생 | | | 1 | EA | 1.00 | |
| 4 | 관목식생 | | | 3 | EA | 3.00 | |
