## 1.1.1 정기안전점검 결과표

## 2중 시설물 정기안전점검 결과표

| 용역명 | 154kV 서종변전소 RC<br>옹벽 상반기 정기점검 | 점검기간 | 2024.06.12 | | |

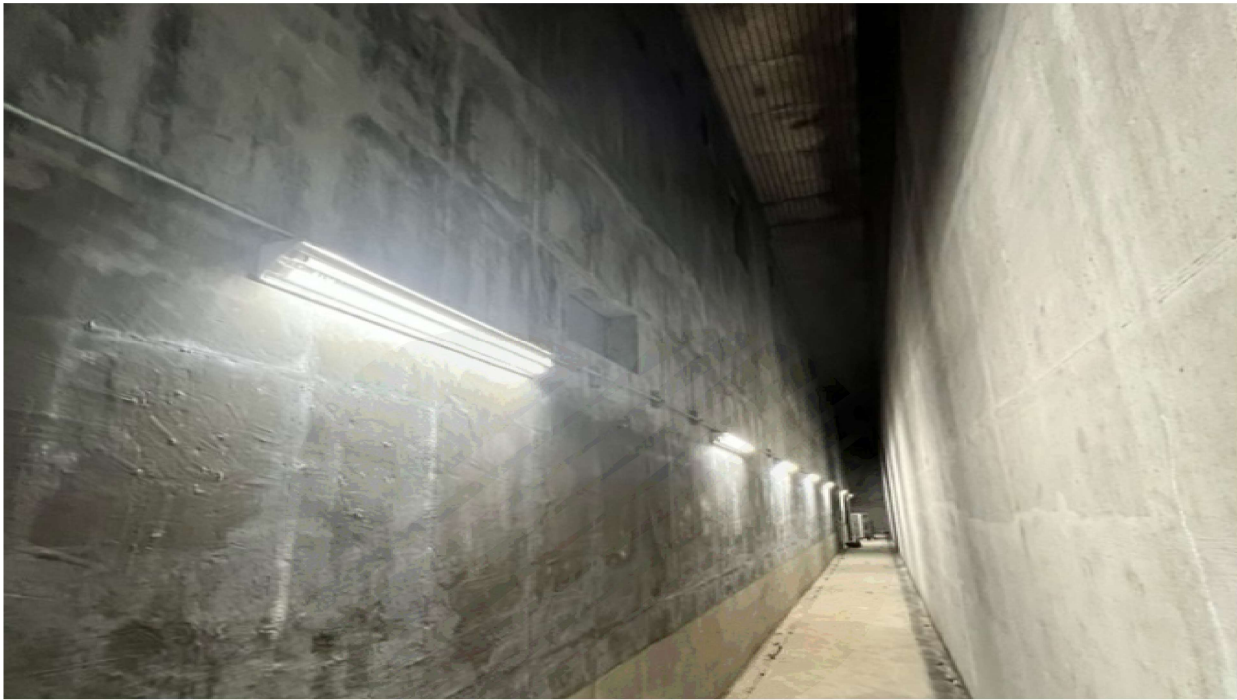
| 위치 | 서중변전소 RC옹벽<br><small>19104664 / 2024-07-08 09:54:49</small> | 날 짜 | 2024.06.12 |

| 내용 | RC옹벽 전경 | | |

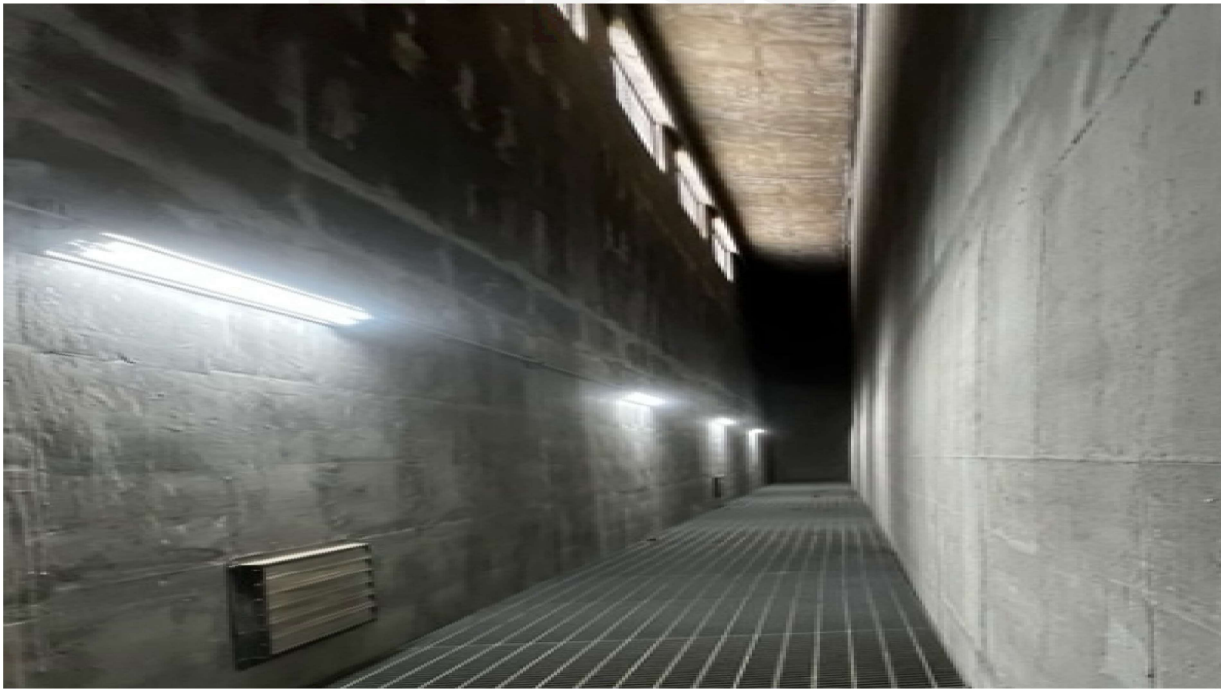
| 위치 | 서중변전소 RC옹벽 | 날 짜 | 2024.06.12 |

| 내용 | RC옹벽 전경 | | |
