## **제 2편 시설물점검**

## 6. 옹벽 정밀안전점검

본 과업 대상시설물인 서중변전소 RC 옹벽의 현황은 아래 표와 같다.

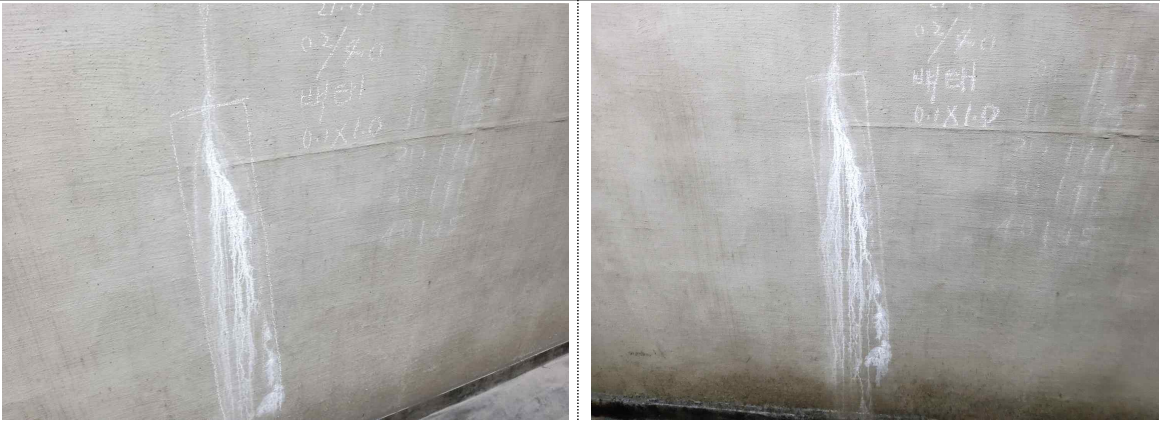
| 위 치 / 내 용 | 조치 사항 | 확인 결과 |
|---|---|---|
| 지하층 19m / 백태 | 표면처리공법 | 전차 동일 |

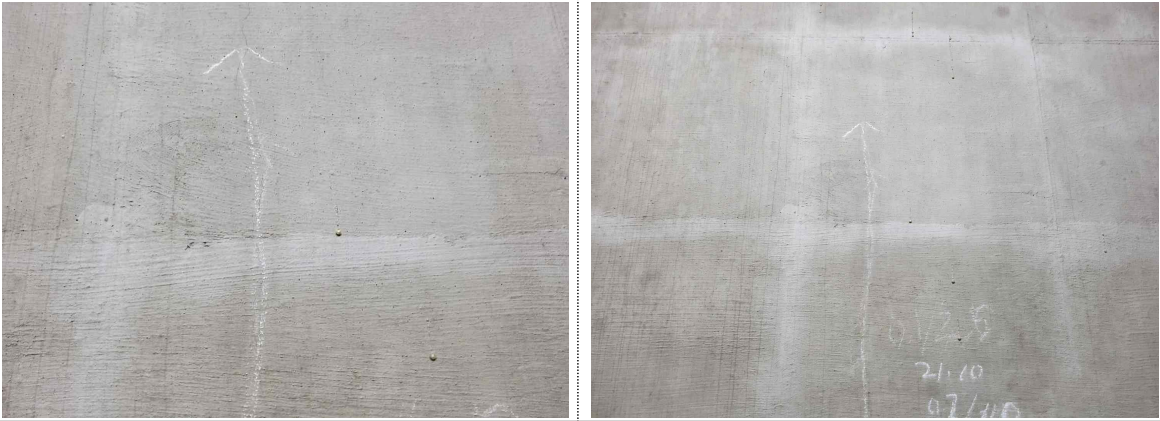
| 위 치 / 내 용 | 조치 사항 | 확인 결과 |
|---|---|---|
| 지하층 38m / 균열 | 주기적 관찰 | 전차 동일 |

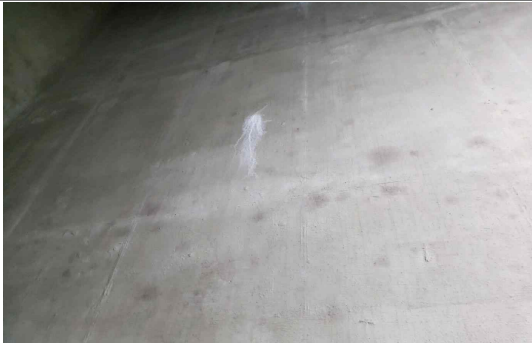
- 전면 벽체에 발생한 균열, 백태는 건조수축에 의한 영향과 노후화에 따른 열화에 의해 발생한 것으로 판단된다. 일반적으로 발생하는 균열로 보이며 구조적인 영향은 크게 심각하지 않으나 구조물의 내구성 저하를 유발 한다. 또한 일부 균열의 경우 누수가 확인 되었다. 이는 균열의 크기를 발달시키며 구조물의 내구성 저하를 일으키므로 주기적인 관측을 통해 그 크기가 일정 수준(0.3mm 이상)으로 발달하였을 경우 지하수위 저감 및 표면처리 등으로 보강·보수가 필요하다.

| 지하층 1.5m / 백태 | 지하층 3.3m / 균열(0.1mm) |

- 균열폭 0.3mm 이상 비진행성인 경우 수지주입, 0.3mm 이하 표면처리공법으로 보수
- 백태 발생개소 및 누수등에 의해 오염된 개소는 면정리후 표면처리 공법 처리

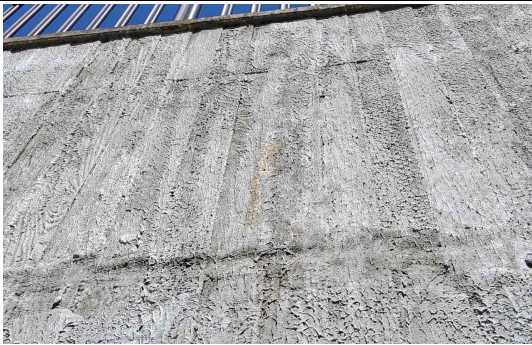
| 옥상층 13.5m / 백태 | 18m / 균열(0.1mm) |

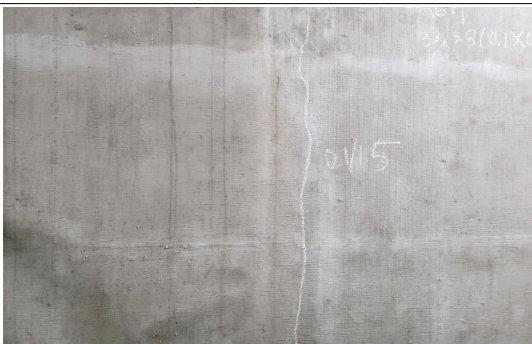
| 지하층 36.5m / 균열(0.1mm) | 옥상층 40.5m / 백태 |
