## 제 6 장

# 현황조사 및 외관조사 사진첩

## **다. 외관조사 사진 - RC옹벽**

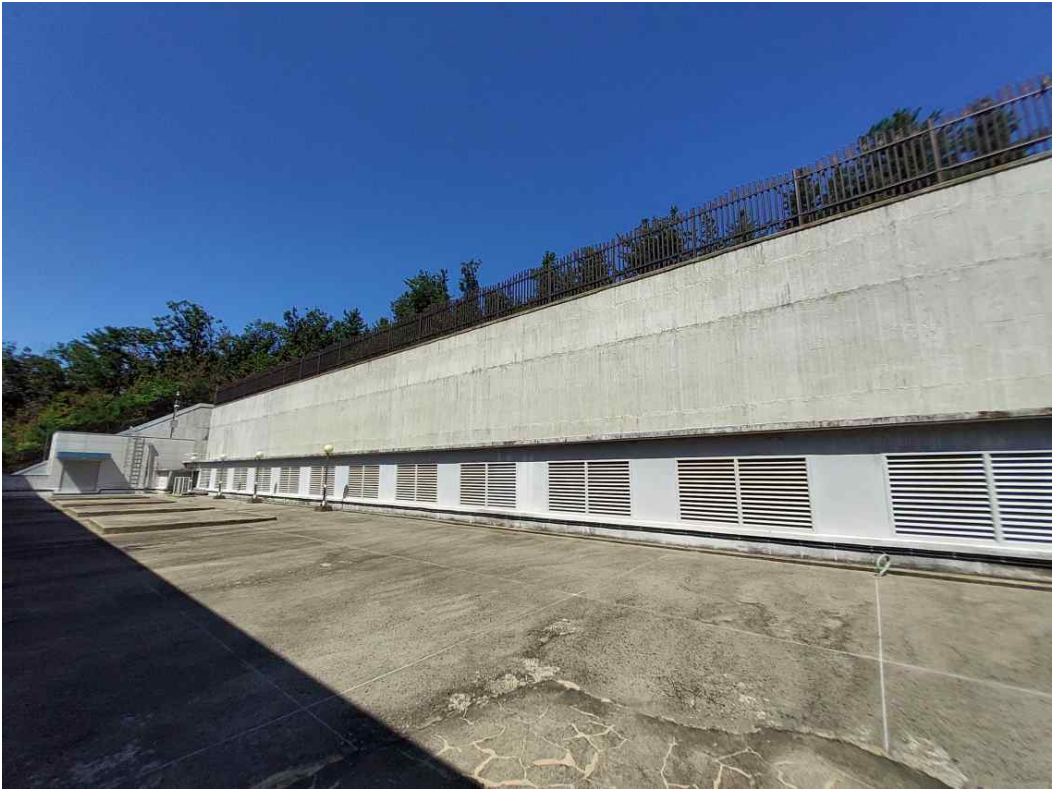
| 4. 사진설명 | 서종변전소RC 옹벽 옥상부 전경 |

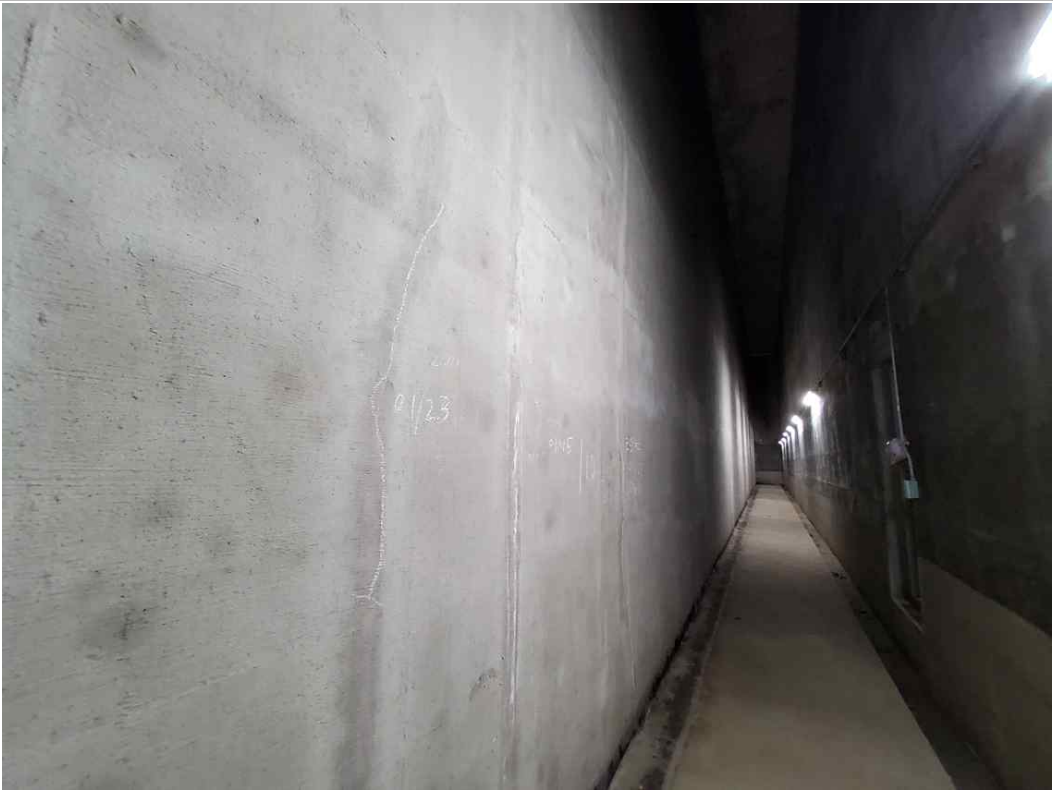
| 4. 사진설명 | 서종변전소RC 옹벽 지하층 전경 |

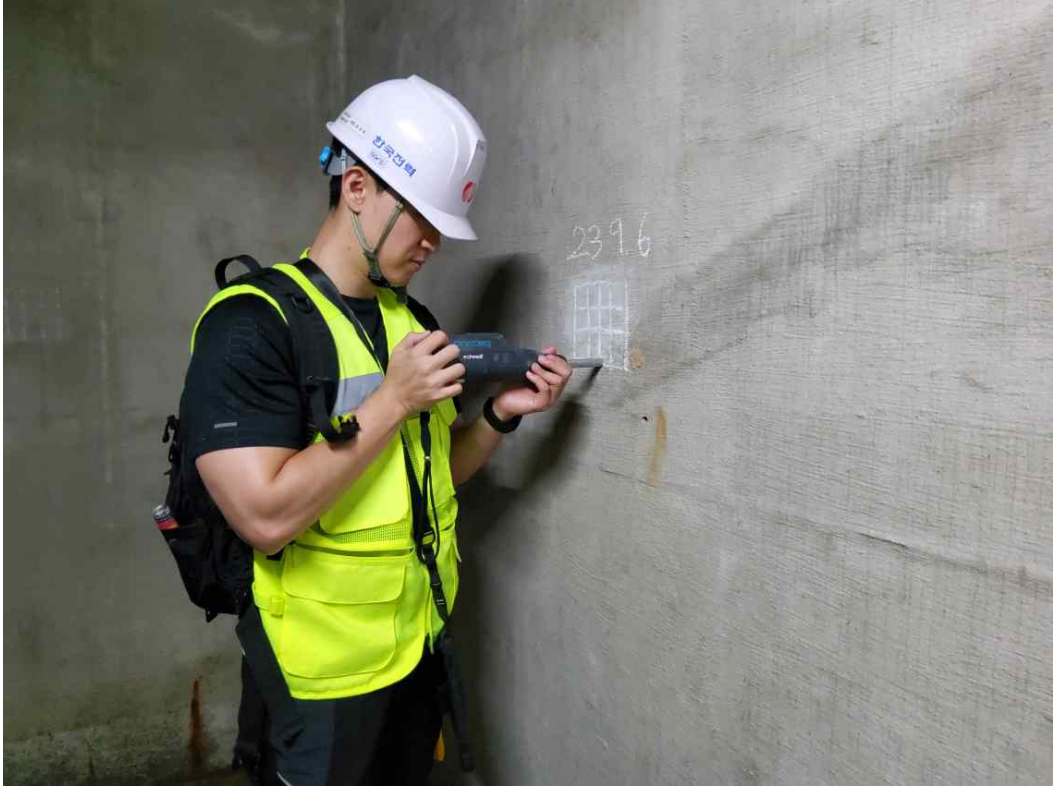
| 4. 사진설명 | 옹벽 반발경도 측정 |

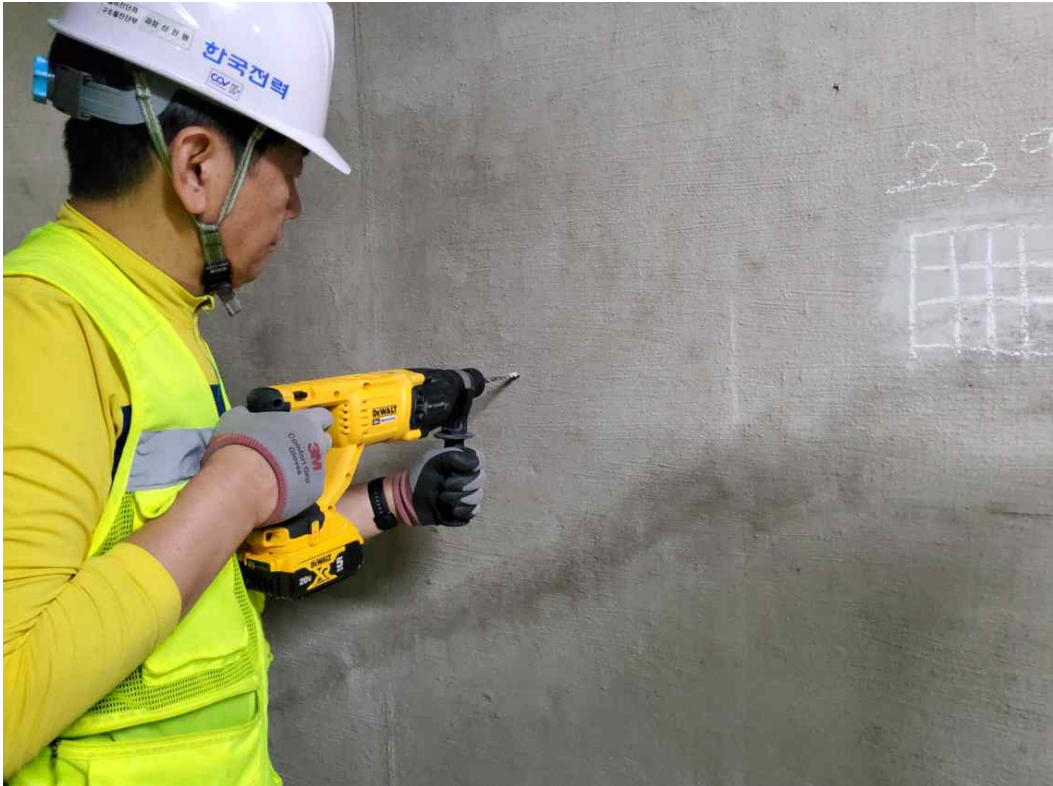
| 4. 사진설명 | 옹벽 탄산화 측정 시험 |

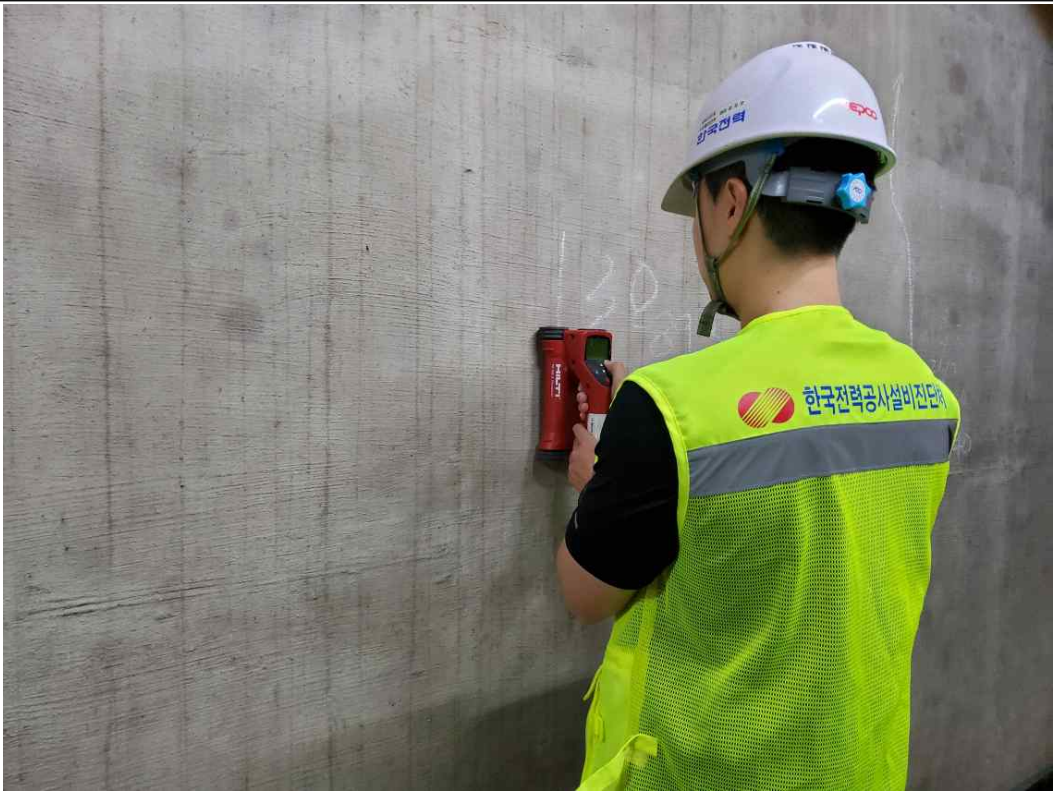
옹벽 철근 탐사

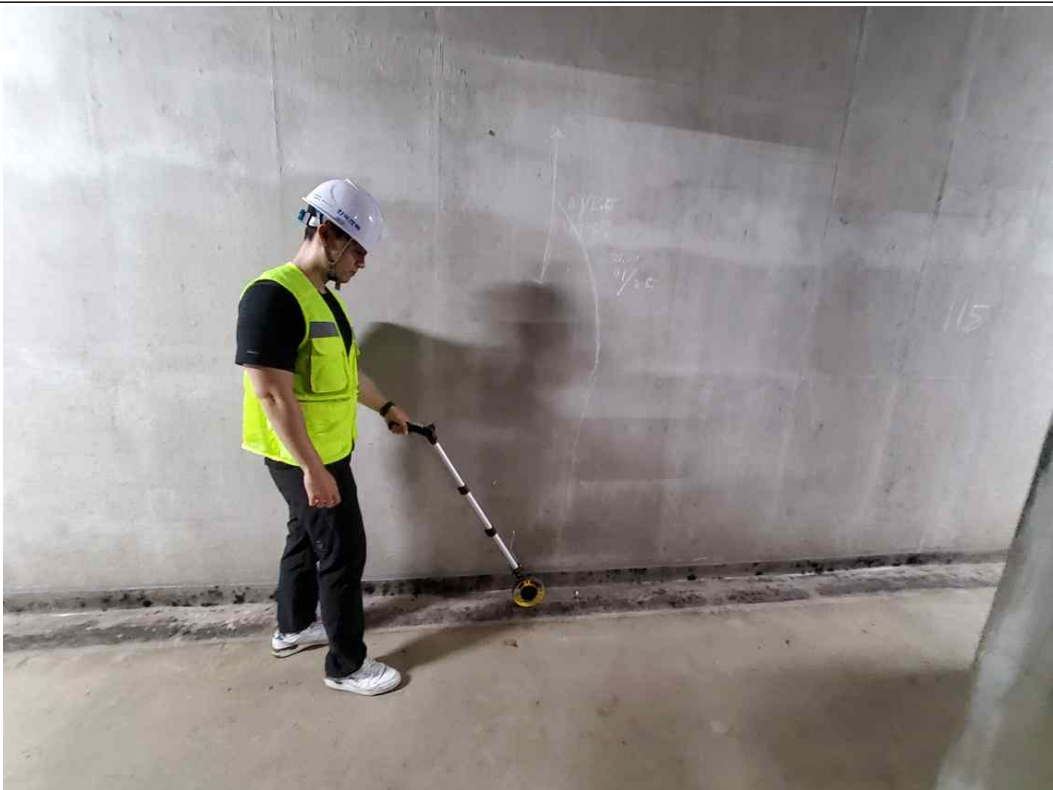
측점분할

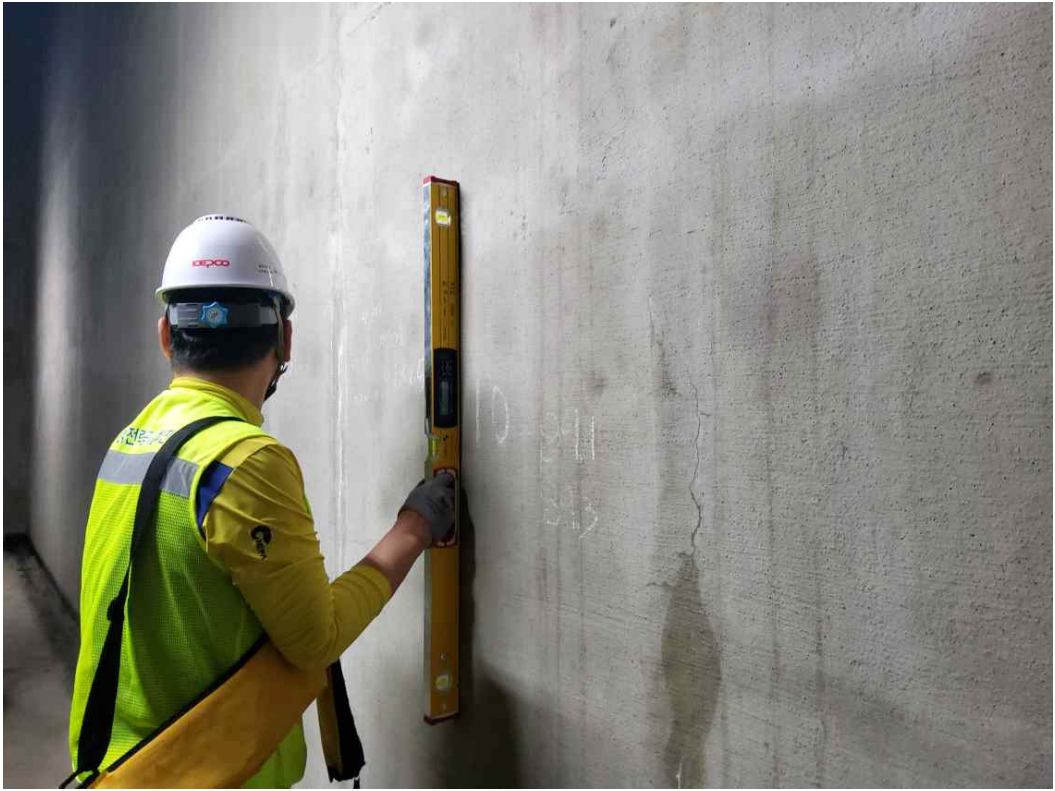
| 4. 사진설명 | 옹벽 경사 측정 |

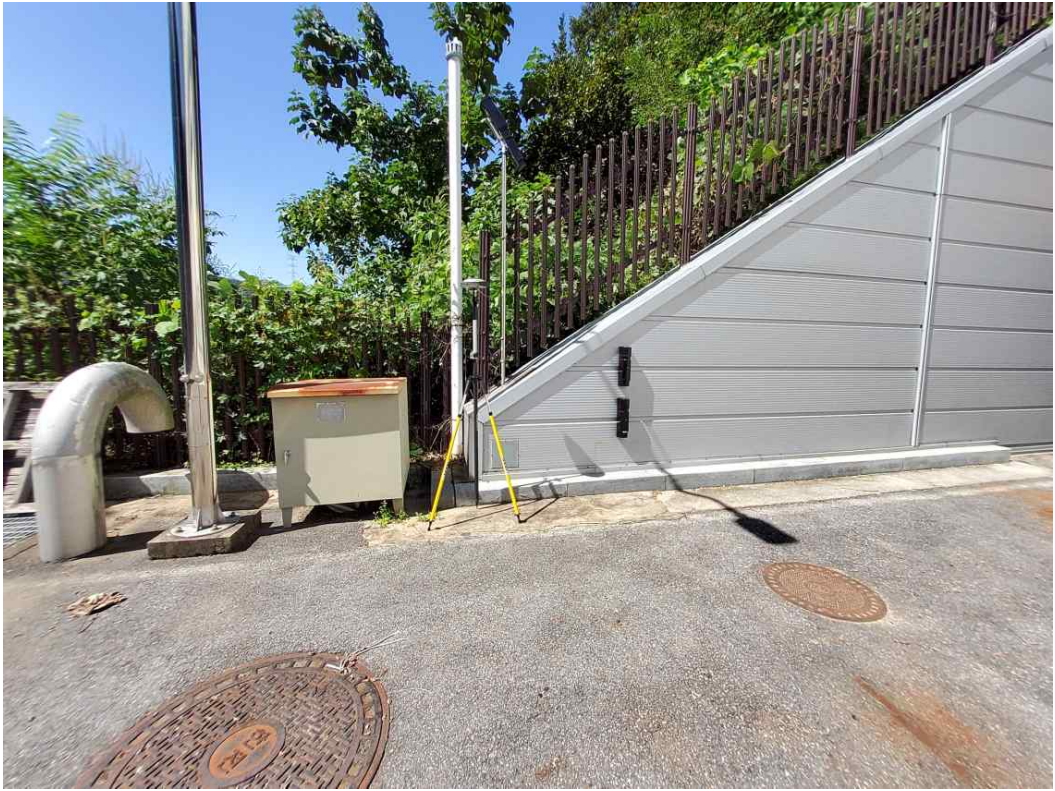
| 4. 사진설명 | 시·종점 측량 |

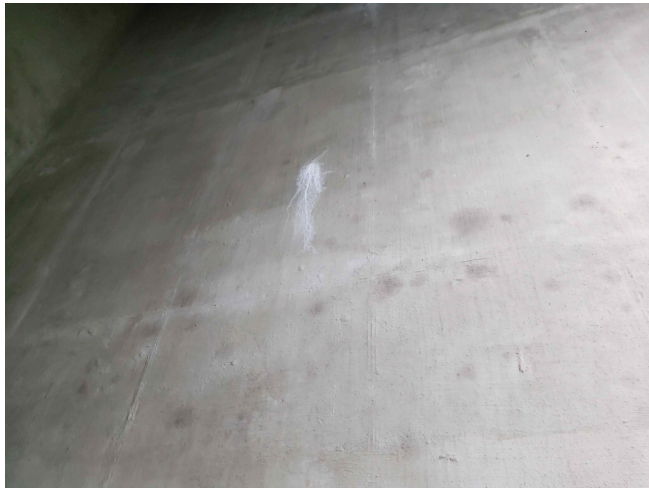
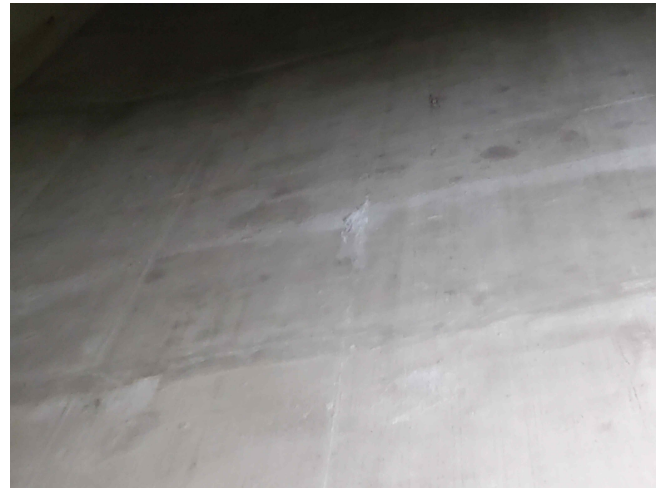
| 위치 | STA 0 +1.5m | 1 | 위치 | STA 0 +1.6m | 2 |

| 손상내용 | 백태 | | 손상내용 | 백태 | |

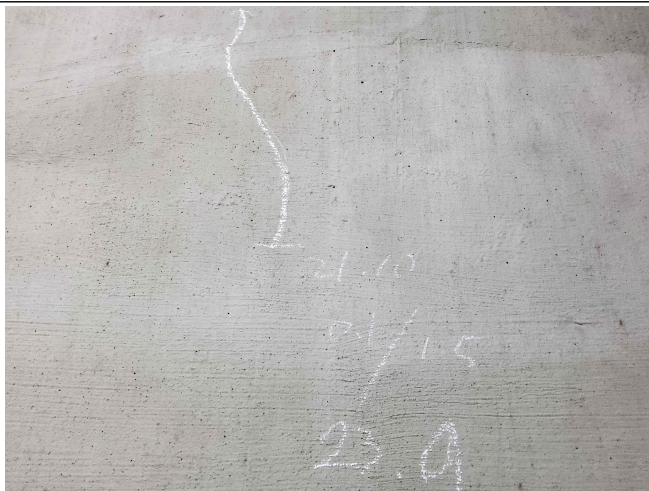
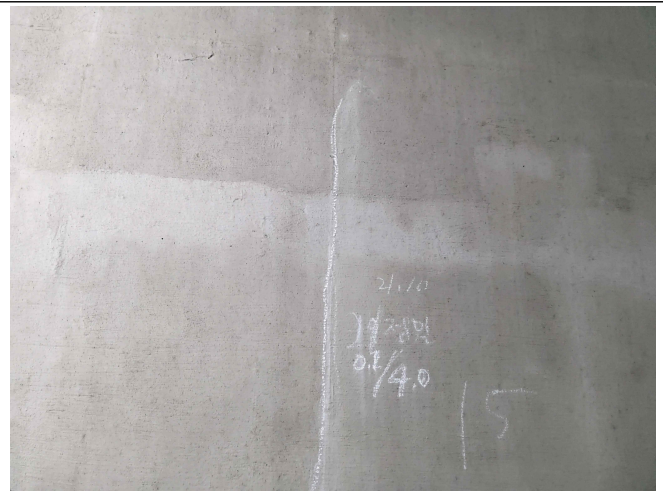
| 위치 | STA 0 +3.3m | 3 | 위치 | STA 0 +4.7m | 4 |

| 손상내용 | 균열(0.1mm) | | 손상내용 | 균열(0.1mm) | |

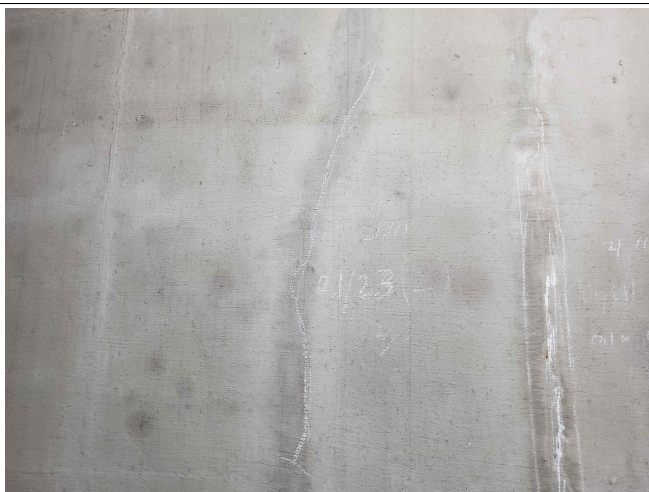
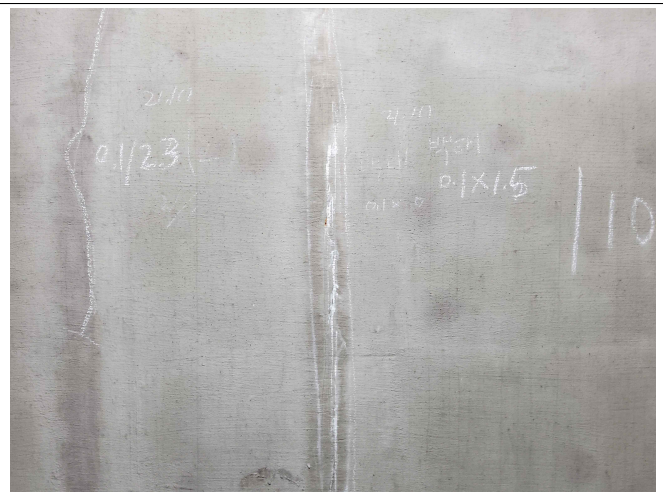
| 위치 | STA 0 +8.7m | 5 | 위치 | STA 0 +9.5m | 6 |

| 손상내용 | 균열(0.1mm) | | 손상내용 | 균열(0.1mm) | |

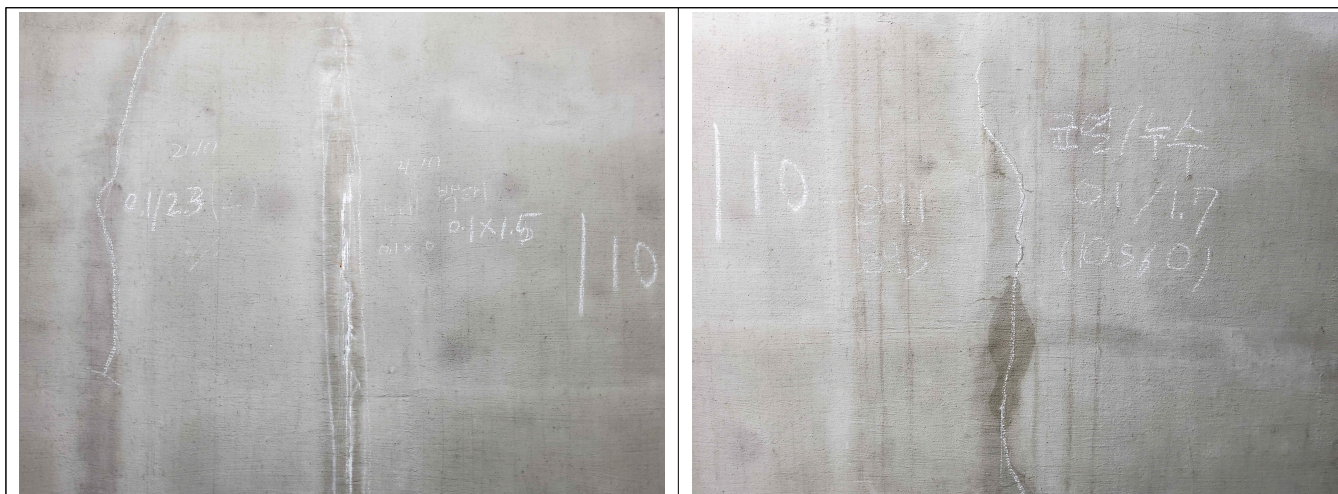
| 위치 | STA 0 +9.5m | 7 | 위치 | STA 0 +10.6m | 8 |

| 손상내용 | 백태 | | 손상내용 | 균열(0.1mm) | |

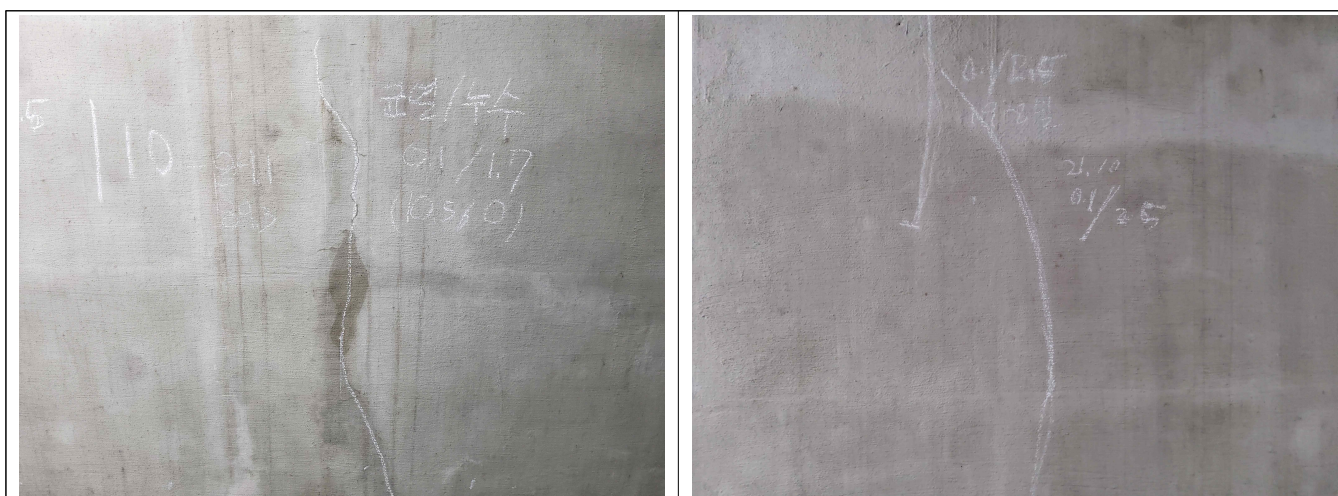
| 위치 | STA 0 +10.6m | 9 | 위치 | STA 0 +13m | 10 |

| 손상내용 | 누수 | | 손상내용 | 균열(0.1mm) | |

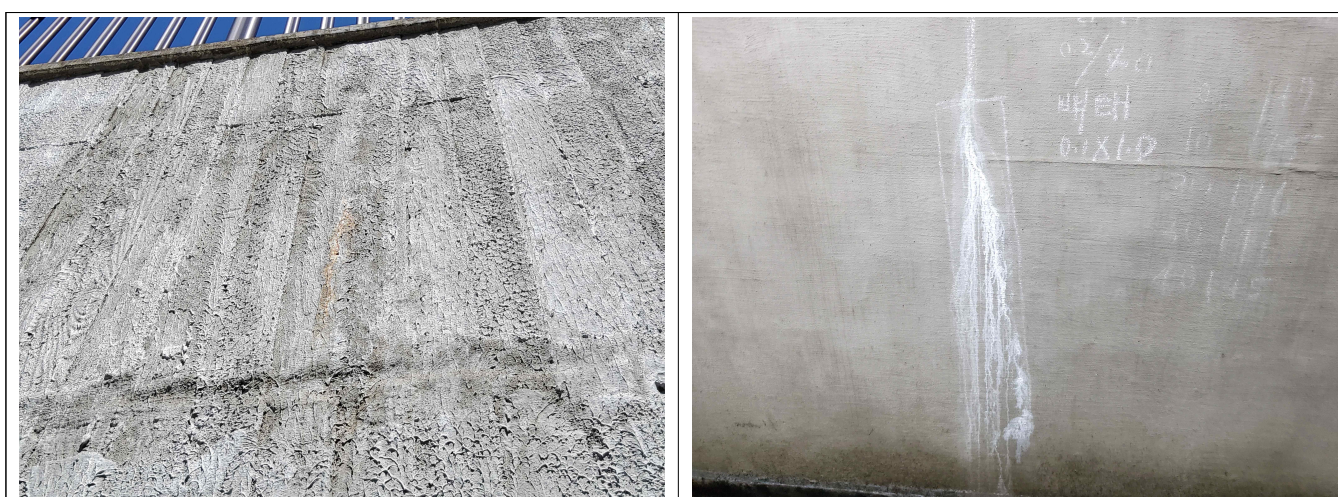
| 위치 | STA 0 +13.5m | 11 | 위치 | STA 0 +18m | 12 |

| 손상내용 | 백태 | | 손상내용 | 균열(0.1mm) | |

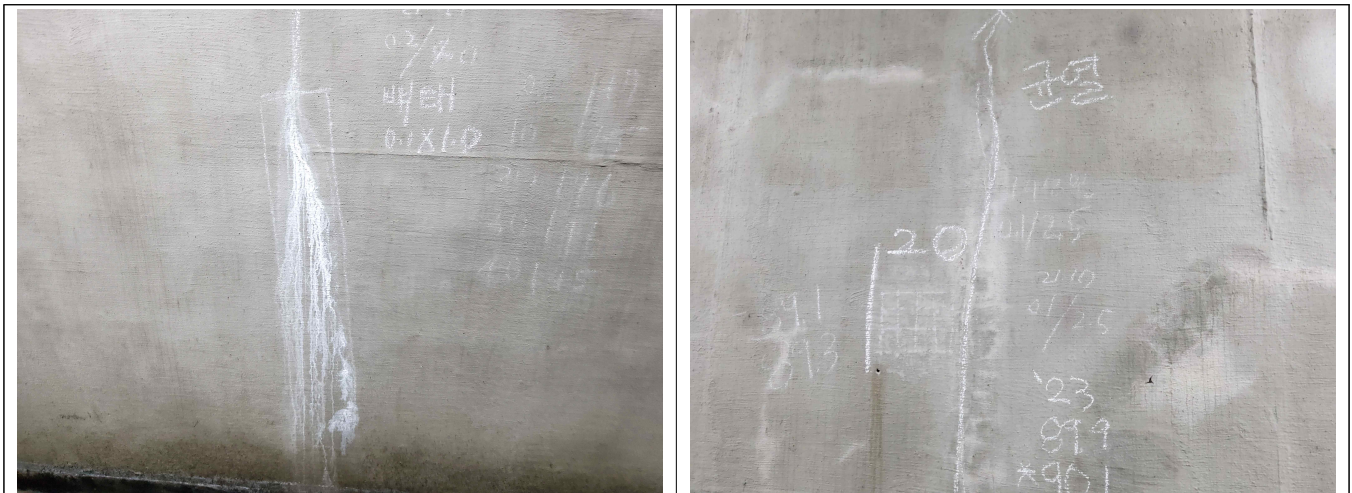
| 위치 | STA 0 +18m | 13 | 위치 | STA 0 +20m | 14 |

| 손상내용 | 백태 | | 손상내용 | 균열(0.1mm) | |

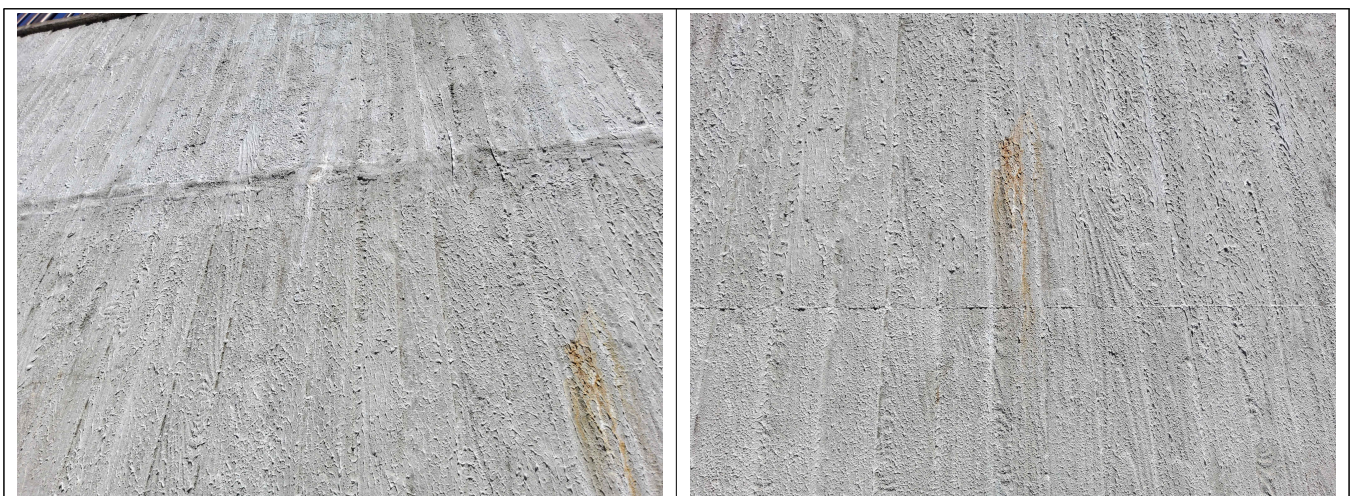
| 위치 | STA 0 +20m | 15 | 위치 | STA 0 +21m | 16 |

| 손상내용 | 백태 | | 손상내용 | 백태 | |

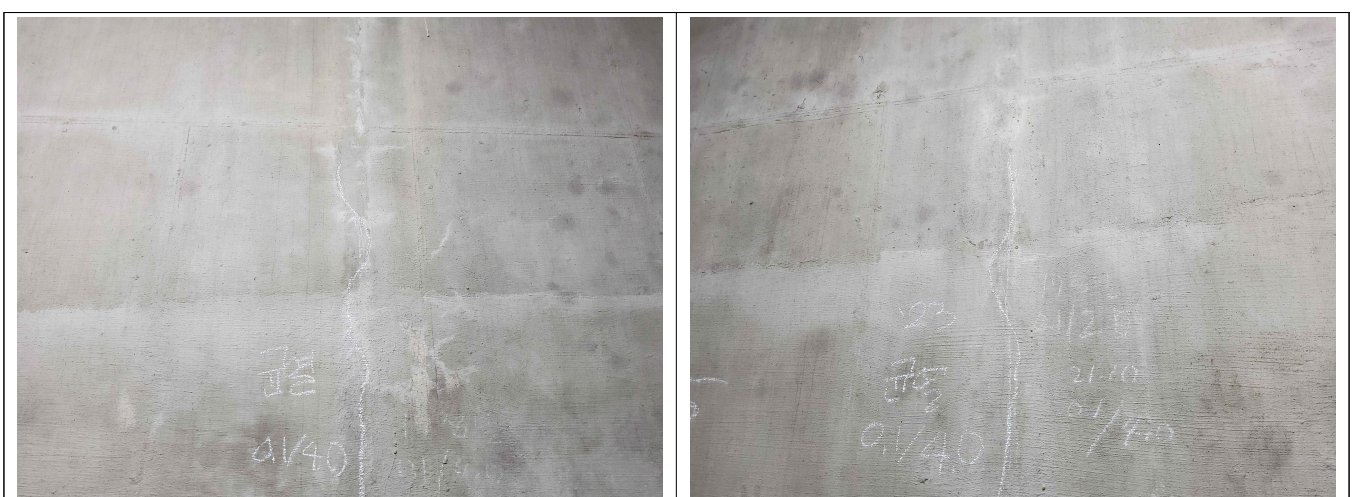
| 위치 | STA 0 +23.2m | 17 | 위치 | STA 0 +26m | 18 |

| 손상내용 | 균열(0.1mm) | | 손상내용 | 균열(0.1mm) | |

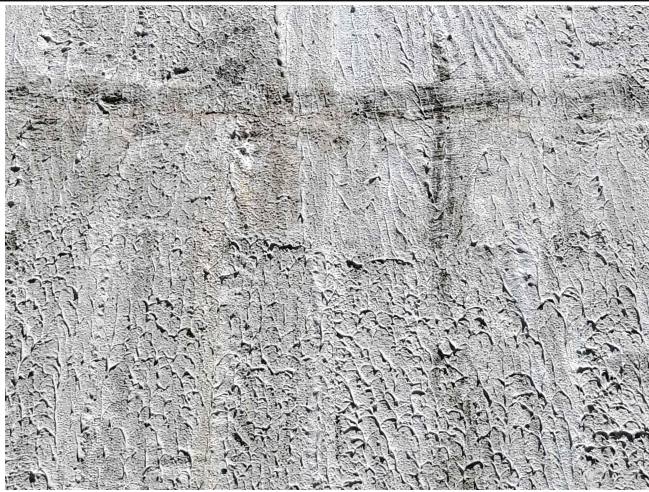
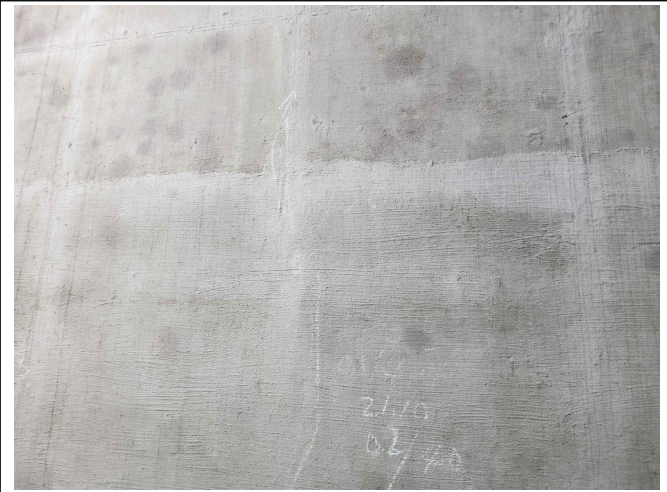
| 위치 | STA 0 +29.7m | 19 | 위치 | STA 0 +31m | 20 |

| 손상내용 | 백태 | | 손상내용 | 균열(0.1mm) | |

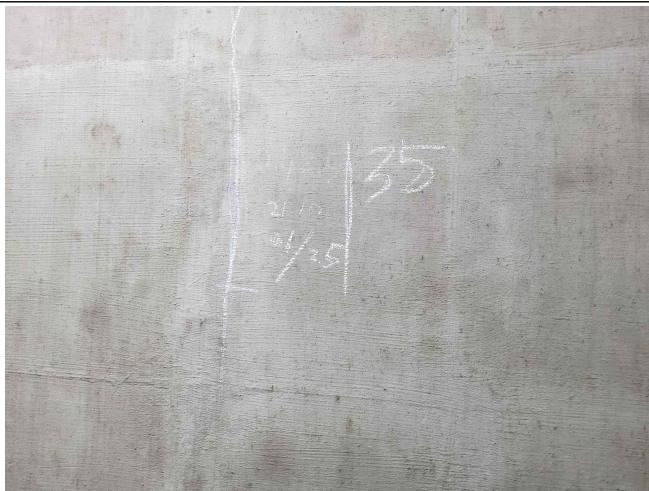
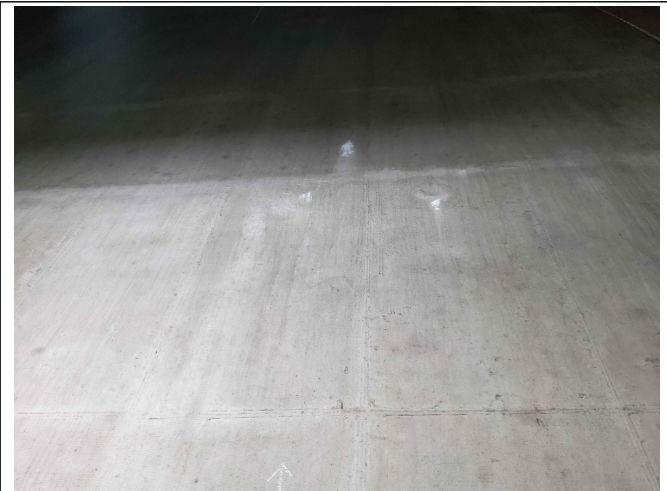
| 위치 | STA 0 +35m | 21 | 위치 | STA 0 +35m | 22 |

| 손상내용 | 균열(0.1mm) | | 손상내용 | 백태 | |

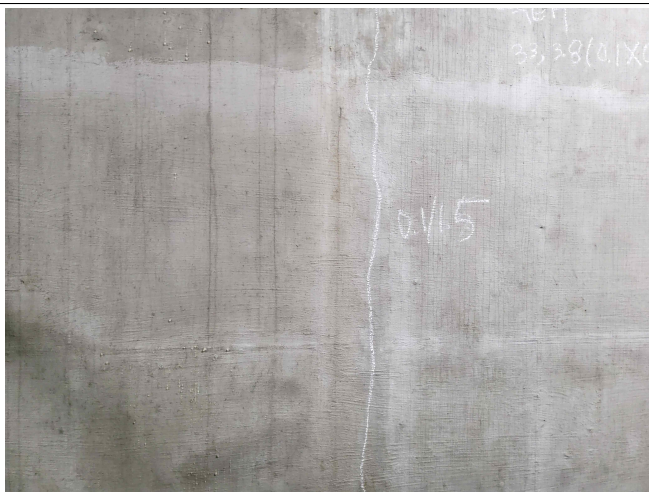
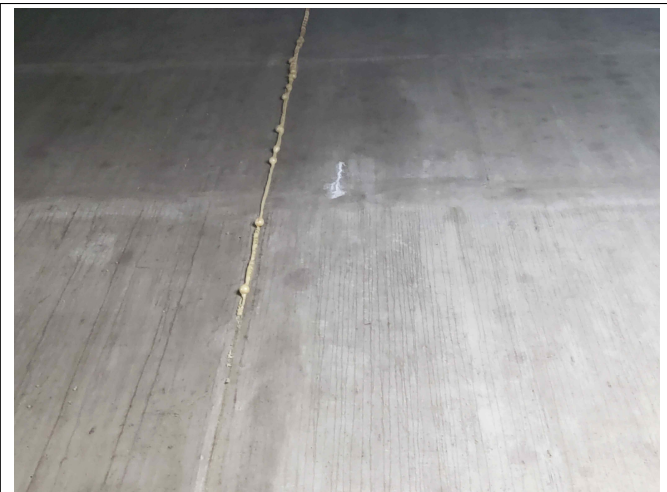
| 위치 | STA 0 +36.5m | 23 | 위치 | STA 0 +36.5m | 24 |

| 손상내용 | 균열(0.1mm) | | 손상내용 | 백태 | |

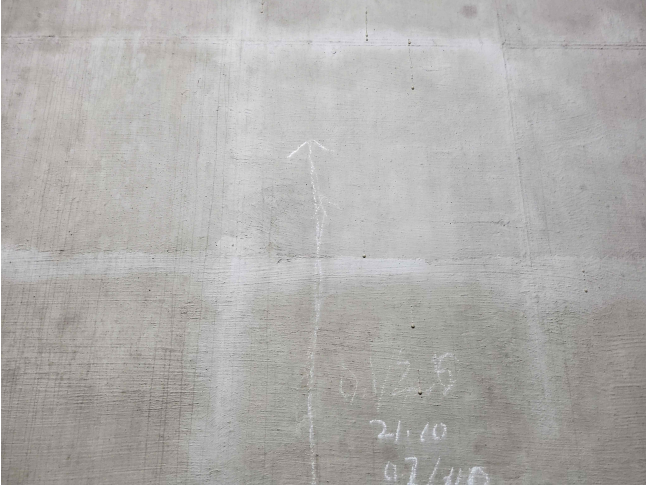
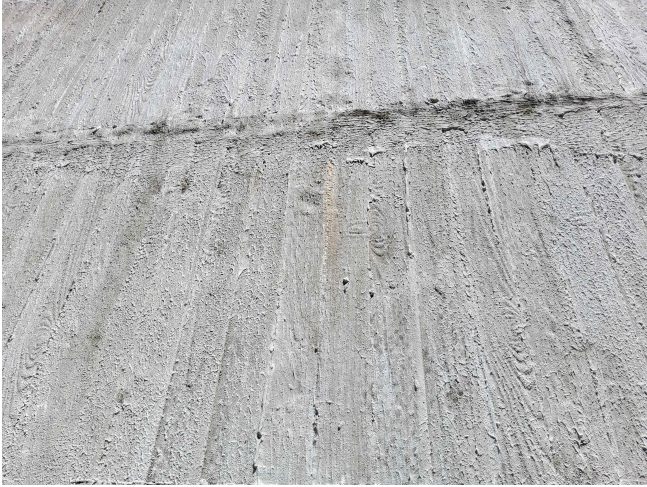
| 위치 | STA 0 +38m | 25 | 위치 | STA 0 +40.5m | 26 |

| 손상내용 | 균열(0.1mm) | | 손상내용 | 백태 | |
