## 제 15 장 송포일산인출

### 15.1 시설물 개요

송포일산인출 전력구는 1995년 06월 준공되어 약 28년간 공용중인 시설물로서, 전력구는 □1.4x1.9m 규격의 개착식 박스로 시공된 연장 32m(실측)의 시설물이다.

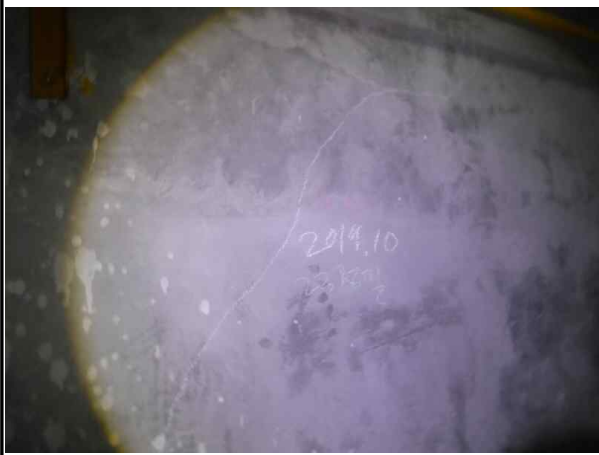
| 내용 | 좌측벽체 Sta.1m | 내용 | 좌측벽체 Sta.5m |

| | 균열(0.3mm미만) | | 균열(0.3mm미만) |

슬래브와 벽체에서 발견된 균열(0.3mm미만&이상)은 콘크리트의 온도변화에 의한 표면응력 및 반복되는 건조수축에 의해 손상이 확대되어 발생하는 시공 초기 균열로 판단되며, 유지 관리 계획에 따른 표면보수 및 주입보수가 필요해 보인다

| 구분 | 부재 | 손상 | 보수공법 | 단위 | 금회물량 | 보수물량 | 단가 | 금액 | 보수 순위 |
|---|---|---|---|---|---|---|---|---|---|
| | 벽체 | 균열(0.3mm미만) | 표면보수 | m <sup>2</sup> | 3.7 | 1.11 | 105 | 116.55 | 3 |

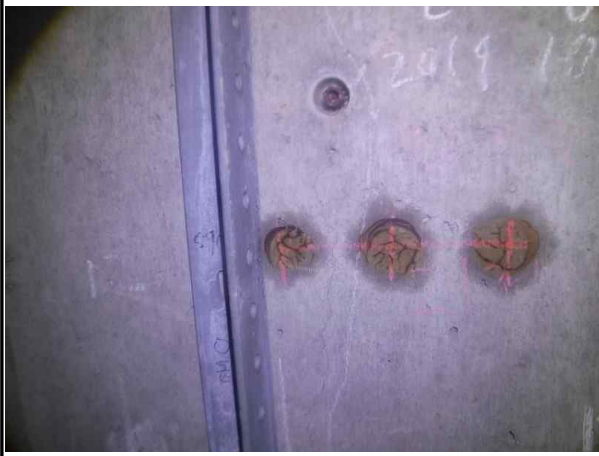
| 내용 | 우측벽체 Sta.12m | 내용 | 좌측벽체 Sta.21m |

| | 균열(0.3mm이상) | | 균열(0.3mm미만) |

| 구분 | 부재 | 손상 | 보수공법 | 단위 | 금회물량 | 보수물량 | 단가 | 금액 | 보수 순위 |
|---|---|---|---|---|---|---|---|---|---|
| | | 균열(0.3mm이상) | 주입보수 | m <sup>2</sup> | 2.3 | 1.00 | 150 | 150 | 1 |

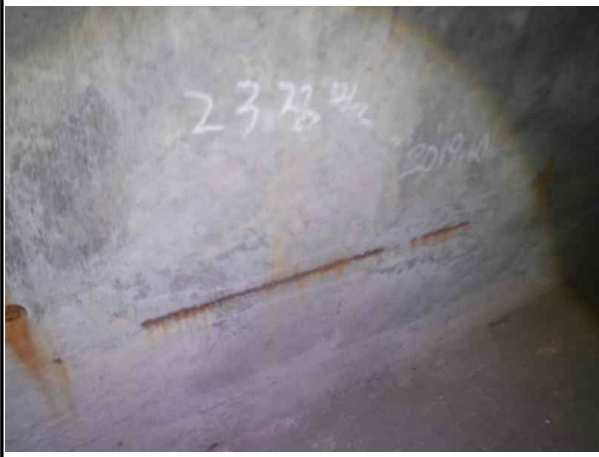
| 내용 | 좌측벽체 Sta.24m | 내용 | 좌측벽체 Sta.25m |

| | 철근노출 | | 철근노출 |

상부슬래브 및 벽체에서 발견된 철근노출은 시공 시 피복두께 부족 및 설치 불량에 의해 발생한 것으로 철근부식으로 인한 구조물의 추가 열화 및 부식이 발생할 수 있으므로 내구성 확보를 위해 단면보수(방청)의 보수가 필요하다.

| 구분 | 부재 | 손상 | 보수공법 | 단위 | 금회물량 | 보수물량 | 단가 | 금액 | 보수 순위 |
|---|---|---|---|---|---|---|---|---|---|
| | | 철근노출 | 단면보수<br>(방청) | m <sup>2</sup> | 0.09 | 1.00 | 438 | 438 | 1 |

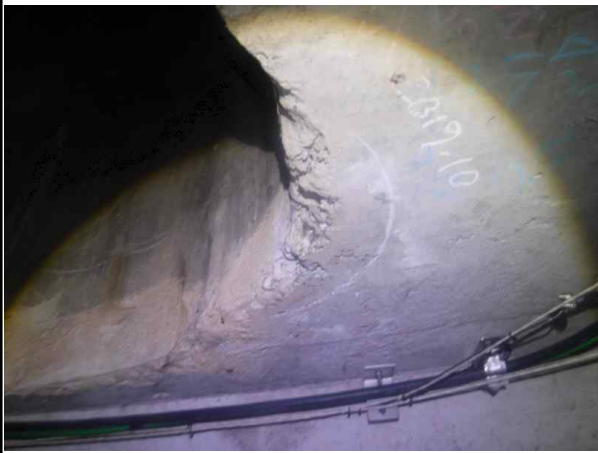
| 내용 | 상부슬래브 Sta.24m | 내용 | 상부슬래브 Sta.25m |

| | 재료분리 | | 철근노출 |

| 구분 | 부재 | 손상 | 보수공법 | 단위 | 금회물량 | 보수물량 | 단가 | 금액 | 보수 순위 |
|---|---|---|---|---|---|---|---|---|---|
| 박스 | 상부<br>슬래브 | 재료분리 | 단면보수 | m <sup>2</sup> | 0.03 | 1.00 | 281 | 281 | 2 |

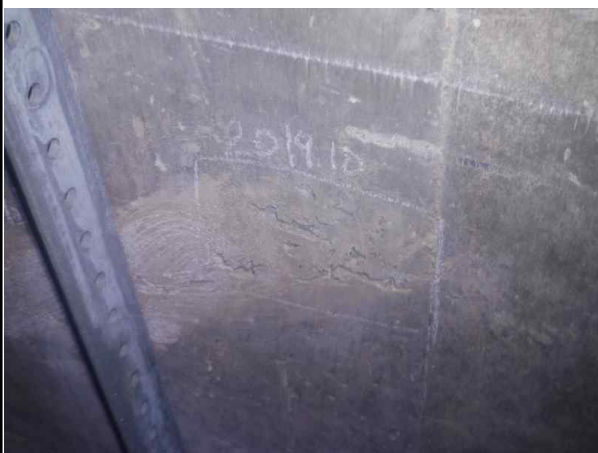
| 내용 | 우측벽체 Sta.26m | 내용 | 상부슬래브 Sta.31m |

| | 재료분리 | | 철근노출 |

| 구분 | 부재 | 손상 | 보수공법 | 단위 | 금회물량 | 보수물량 | 단가 | 금액 | 보수 순위 |
|---|---|---|---|---|---|---|---|---|---|
| | | 재료분리 | 단면보수 | m <sup>2</sup> | 0.01 | 1.00 | 281 | 281 | 2 |

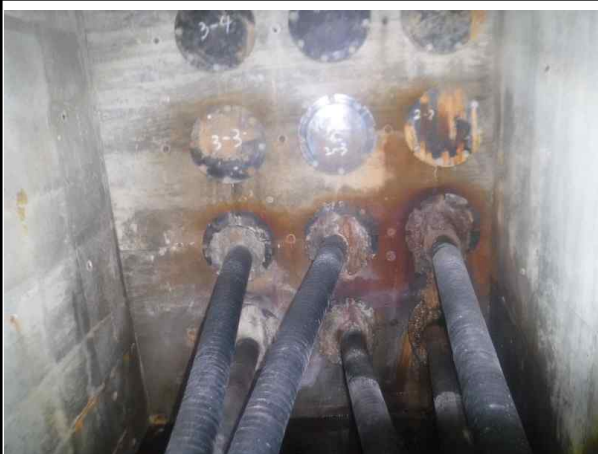
| 내용 | 중점벽체 Sta.32m | 내용 | 중점벽체 Sta.32m |

| | 누수흔적 | | 관로구 누수 |

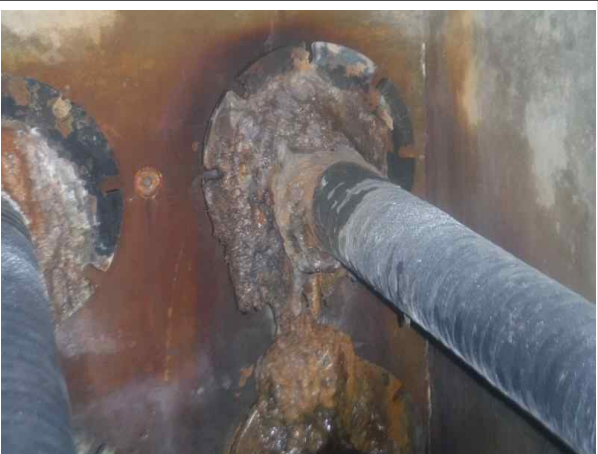
관로구 누수는 관로구 내부의 방수장치가 공용기간의 장기화로 인해 손상이 되어 발생하는 것으로 관로구 누수로 인한 유입수로 관로구 접합 콘크리트에 백태, 재료분리 등의 추가 손상이 발생할 수 있으므로 보수 조치가 필요해 보인다.

| 구분 | 부재 | 손상 | 보수공법 | 단위 | 금회물량 | 보수물량 | 단가 | 금액 | 보수 순위 |
|---|---|---|---|---|---|---|---|---|---|
| | | 관로구 누수 | 누수보수 | EA | 1 | 1 | 380 | 380 | 1 |

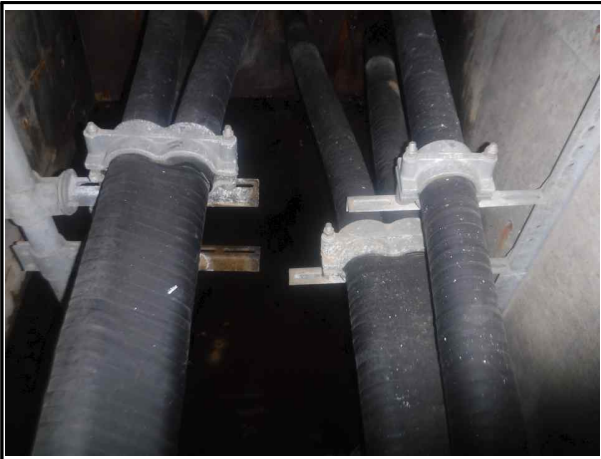
수용시설의 부속시설인 이음부, 지지대, 받침대는 파손 및 변형이 발생 되지 않은 상태이며, 볼트결속 및 용접상태도 특별한 손상이 발생 되지 않은 양호한 상태인 것으로 조사되었다.

| 지지대 상태양호 | 조명설비 상태양호 |

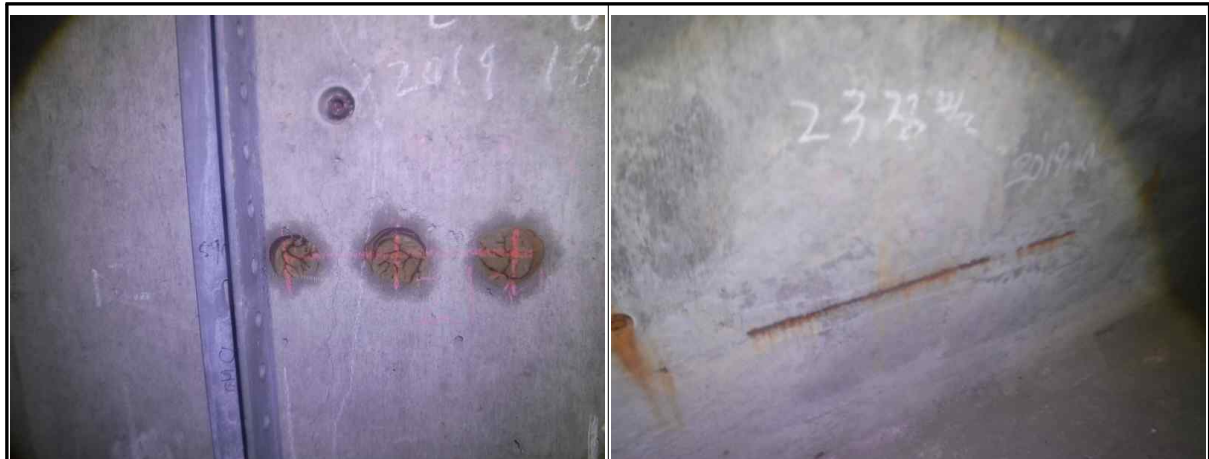
| 내용 | 우측벽체 Sta.12m | 내용 | 좌측벽체 Sta.24m |

| | 균열(0.3mm이상) | | 철근노출 |

| 구분 | 주요 결함사항 | 중점 유지 관리 사항 |
|---|---|---|
| 박스 구간 | <ul style="list-style-type: none"> <li>균열(0.3mm미만&amp;이상)</li> <li>균열부백태, 백태</li> <li>철근노출</li> <li>관로구 누수</li> </ul> | <ul style="list-style-type: none"> <li>균열 보수 후 진행성 여부 점검</li> <li>백태 보수 후 손상 확대 여부 점검</li> <li>철근노출 보수 후 손상 확대 여부 점검</li> <li>관로구 누수 보수 후 재손상 여부 점검</li> </ul> |

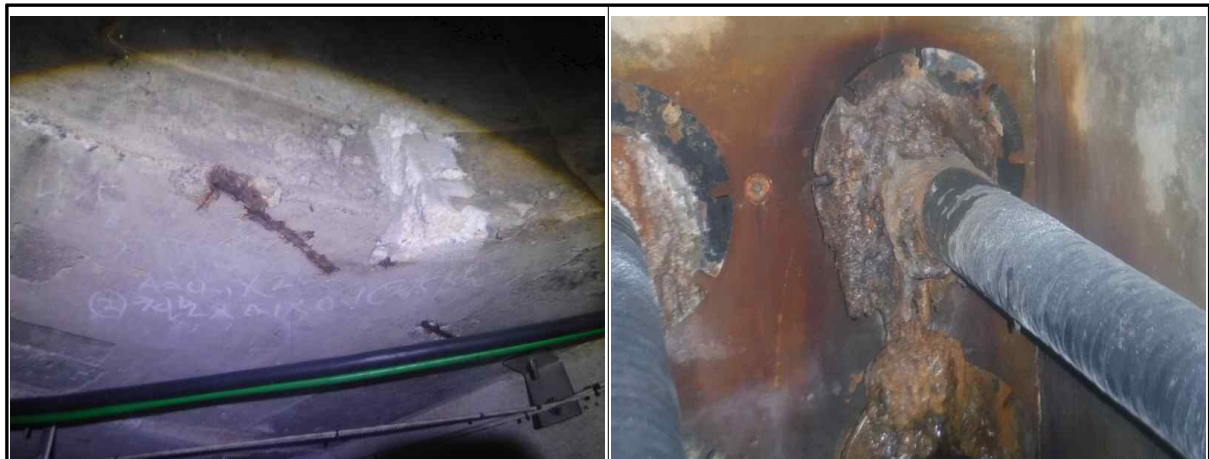
| 내용 | 상부슬래브 Sta.25m | 내용 | 중점벽체 Sta.32m |

| | 철근노출 | | 관로구 누수 |
