## 제 2 장 별내인출

### 2.1 시설물 개요

별내인출 전력구는 2011년 08월 준공된 한국전력공사 경기북부분부에서 관할하는 송전전력구이며, 형식은 철근콘크리트(BOX) □2.2X2.1m 규격으로 연장 297m의 전력구가 변전소 지하에 매설되어 위치하고 있다. 유지관리 및 출입시는 변전소(S/S)의 지하 및 수직구를 통하여 진입하게 되어 있으며, 내부로는 송전, 지중 등의 케이블이 지지대에 고정되어 인입 및 인출 되도록 시공되어 있다.

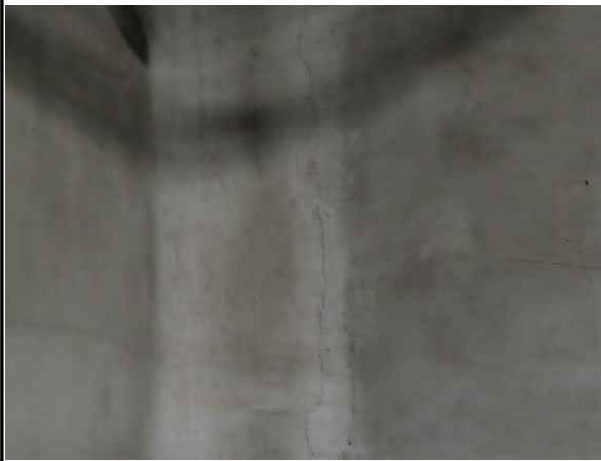
| 내용 | 통로#2 우측벽체 Sta. 13.0m | 내용 | 박스 우측벽체 Sta. 5.0m |

| | 시공이음부 균열(0.3mm이상) | | 균열 (0.3mm미만) |

| 구분 | 손상 | 보수공법 | 단위 | 금회물량 | 보수물량 | 단가 | 금액 | 보수<br>순위 |
|---|---|---|---|---|---|---|---|---|
| | 균열(0.3mm이상) | 주입보수 | m² | 3.00 | 1.00 | 150 | 150 | 1 |

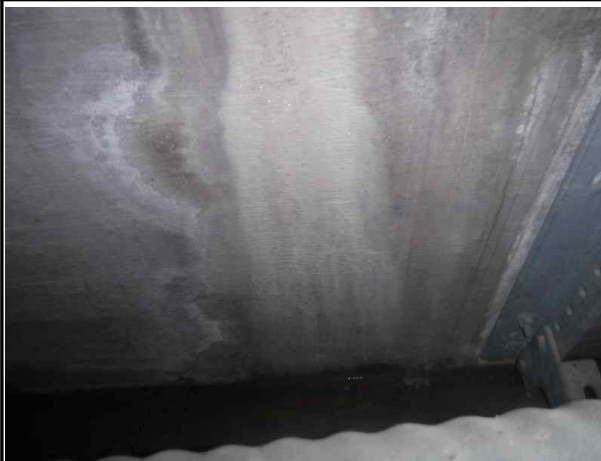
| 내용 | 박스 좌측벽체 Sta. 85.0m | 내용 | 박스 좌측벽체 Sta. 143.0m |

| | 누수 | | 균열부백태 |

기점검에서 발견된 통로#4의 바닥 일부구간의 횡방향 균열, 박스부 슬래브의 망상균열 등은 금회 점검시에는 하자보수로 인하여 대부분이 보수가 된 상태로 조사되었다. 그리하여 금회 조사의 주요 손상은 벽체부에 발생한 균열, 균열부백태, 백태, 누수 등으로 지속적인 수분 접촉과 우기시 지하수위 상승에 따라 방수층 파손부 및 외측 콘크리트 시공미흡부 등을 통해 유입된 배면수에 의해 발생한 손상임으로, 균열부백태 와 누수에 대하여 보수를 실시하여 손상부를 통한 배면수 유입 억제가 요구된다.

| 구분 | 손상 | 보수공법 | 단위 | 금회물량 | 보수물량 | 단가 | 금액 | 보수<br>순위 |
|---|---|---|---|---|---|---|---|---|
| | 누수 | 누수보수 | m² | 1.54 | 1.85 | 380 | 702 | 1 |

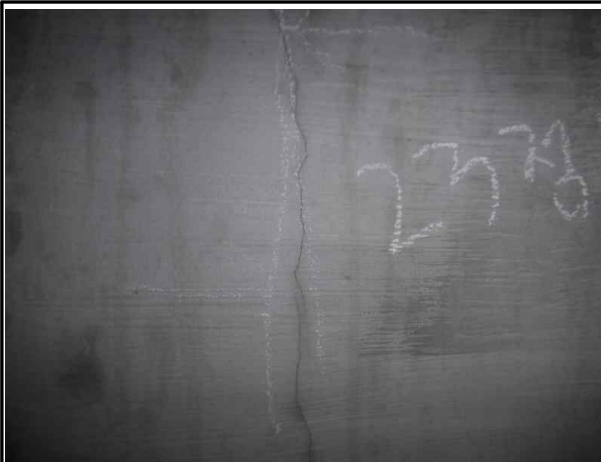
| 내용 | 박스 좌측벽체 Sta. 227.0m | 내용 | 박스 상부슬래브 Sta. 275.0m |

| | 균열 | | 균열부백태 |

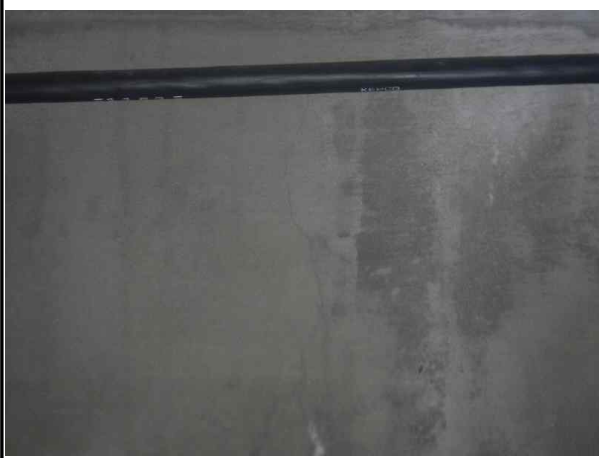
| 내용 | 박스 우측벽체 Sta. 275.0m | 내용 | 박스 우측벽체 Sta. 278.0m |

| | 균열 | | 균열 |

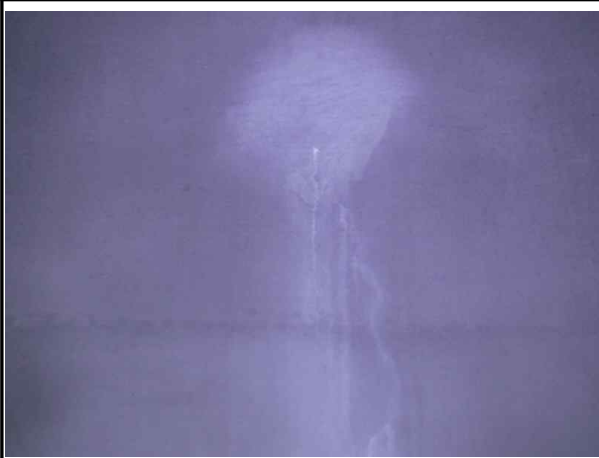
| 내용 | 통로#4 상부슬래브 Sta. 4.0m | 내용 | 통로#4 상부슬래브 Sta. 5.0m |

| | 균열부백태 | | 균열부백태 |

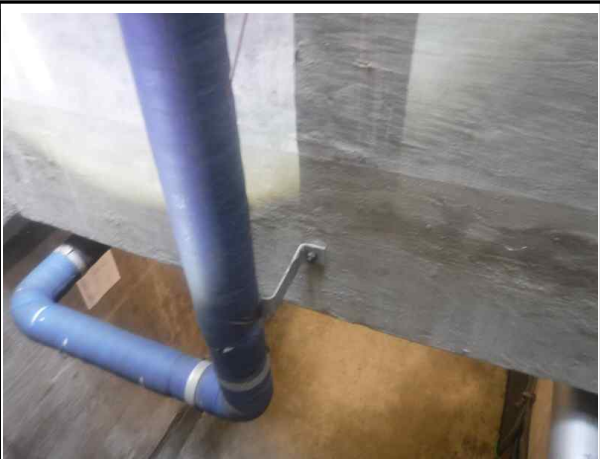
| 내용 | 통로#4 우측벽체 Sta. 43.0m | 내용 | 수직구 전면부 |

| | 균열부백태 | | 백태 (보수완료) |

중점측에 설치된 수직구는 기 점검시 시공이음부 주변으로 국부적인 백태가 발생된 것으로 조사되었으나 하자보수로 인하여 보수가 실시되어 현재는 양호한 상태이다.

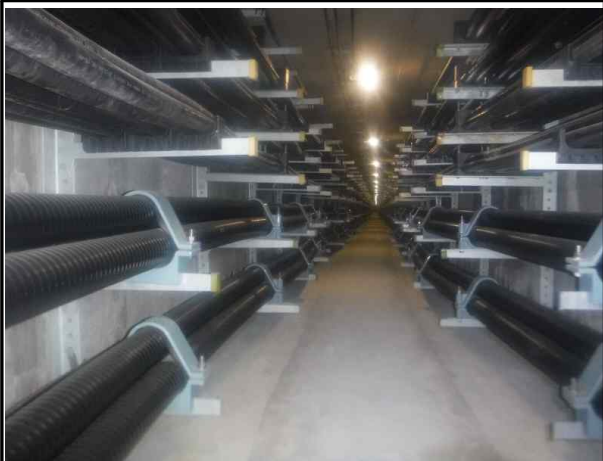
| 내용 | 지지대 상태양호 | 내용 | 수직구 출입계단 상태양호 |

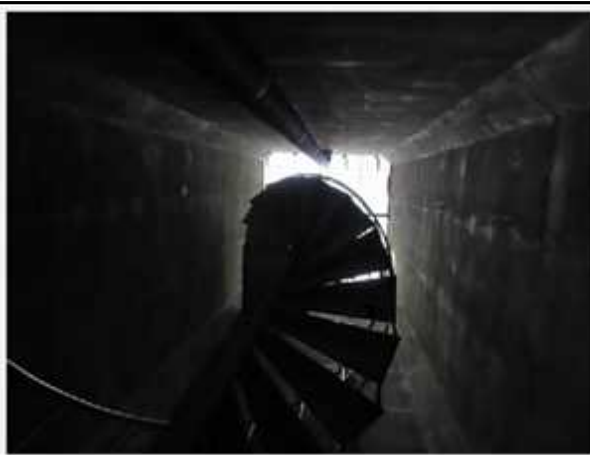
추락방지시설

| 구분 | 추락방지시설 | | 도로포장 | | 도로부<br>신축이음부 | | 환기구 등의<br>덮개 | | 비고 | |
|---|---|---|---|---|---|---|---|---|---|--|
| | 1) 추락방지시설은 난간의 손상 및 결함이 없는 양호한 상태로 조사되었다. | | | | | | | | | |

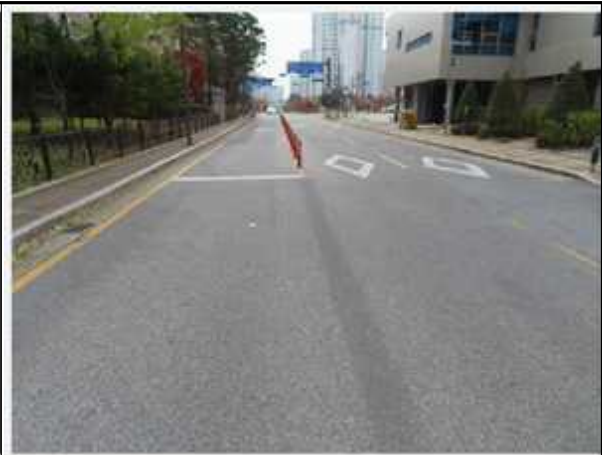
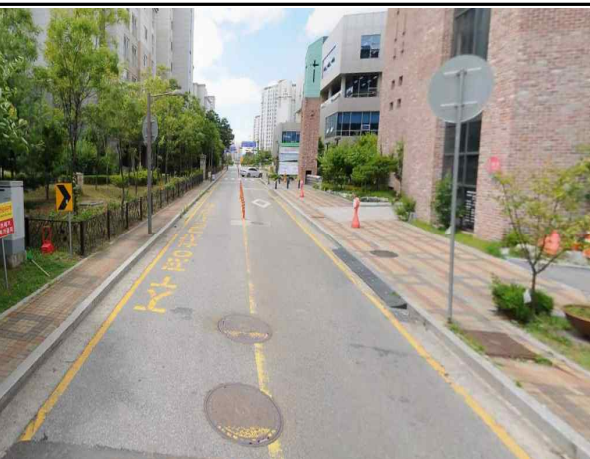
도로포장

| 구분 | 추락방지시설 | | 도로포장 | | 도로부<br>신축이음부 | | 환기구 등의<br>덮개 | | 비고 | |
|---|---|---|---|---|---|---|---|---|---|--|
| | 2) 도로포장은 결함이 없는 양호한 상태로 조사되었다. | | | | | | | | | |

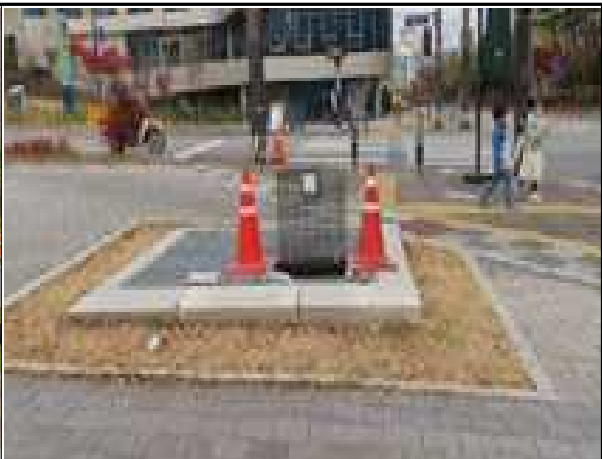
| 구분 | 추락방지시설 | | 도로포장 | | 도로부<br>신축이음부 | | 환기구 등의<br>덮개 | | 비고 | |
|---|---|---|---|---|---|---|---|---|---|--|
| | 3) 환기구등의 덮개 상태는 결함이 없는 양호한 상태로 조사되었다. | | | | | | | | | |

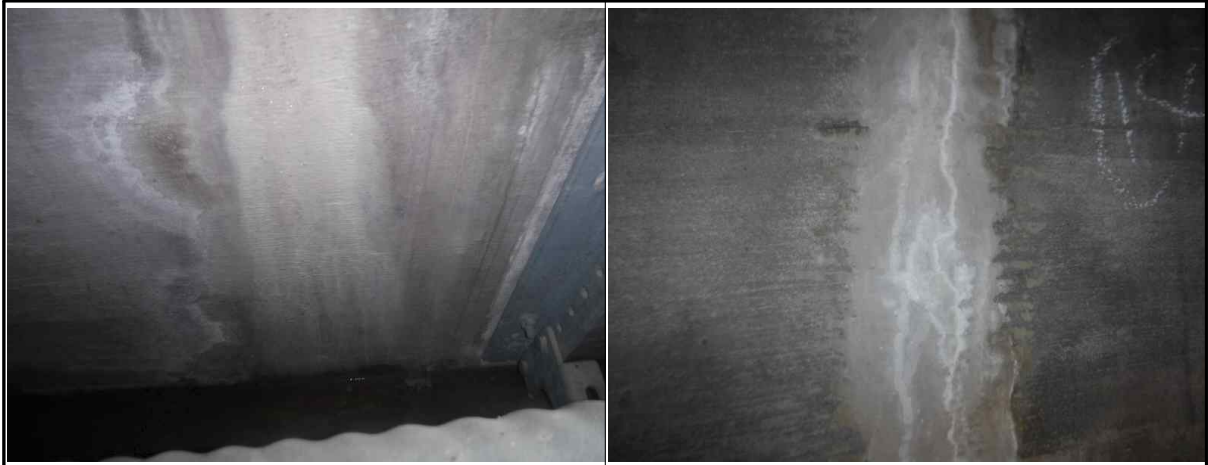
| 내용 | 박스 좌측벽체 Sta. 85.0m | 내용 | 박스 좌측벽체 Sta. 143.0m |

| | 누수 | | 균열부백태 |

| 구분 | 주요 결함사항 | 중점 유지 관리 사항 |
|---|---|---|
| 박스 구간 | <ul style="list-style-type: none"><li>· 균열(0.3mm미만 및 이상)</li><li>· 균열부백태, 백태</li><li>· 누수</li></ul> | <ul style="list-style-type: none"><li>· 균열보수 후 진행성 여부 점검</li><li>· 손상 확대부 여부 점검</li><li>· 누수 보수후 진행성 여부 점검</li></ul> |
