## 제 3 장 신가평-미금

### 3.1 시설물 개요

신가평-미금 전력구는 2011년 08월 준공된 한국전력공사 경기북부본부에서 관할하는 송전전력구이며, 형식은 철근콘크리트(BOX) □2.6X2.8m 규격으로 연장 1,038.5m (시,종점 양측 통로부 포함)의 전력구가 동이패C/T-서이패C/T 지하에 매설되어 위치하고 있다. 유지관리 및 출입시는 동이패C/T를 통하여 진입하게 되어 있으며, 내부로는 송전, 지중등의 케이블이 지지대에 고정되어 인입 및 인출 되도록 시공되어 있다.

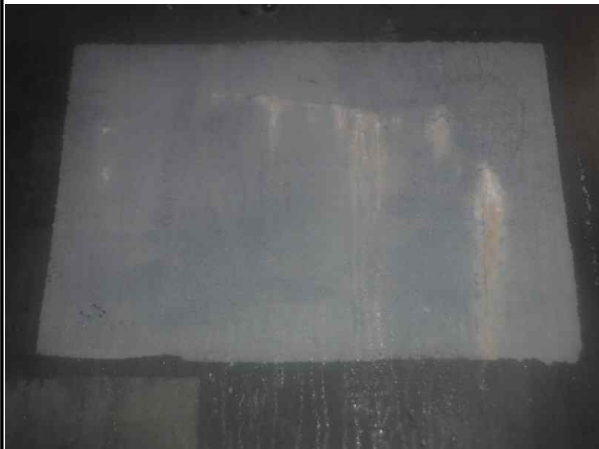
| 내용 | 연결통로#1 종점부<br>보수부백태 | 내용 | 연결통로#1 Sta.2m 우측벽체<br>보수부백태 |

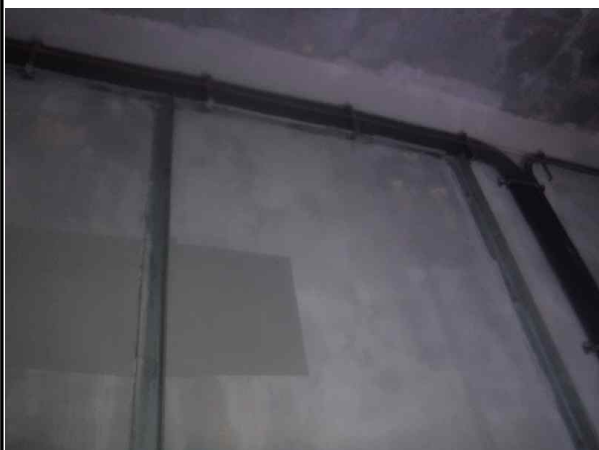
| 내용 | 연결통로#2 Sta.0~5m 우측벽체<br>백태 | 내용 | 연결통로#2 Sta.24m 상부슬래브<br>백태 |

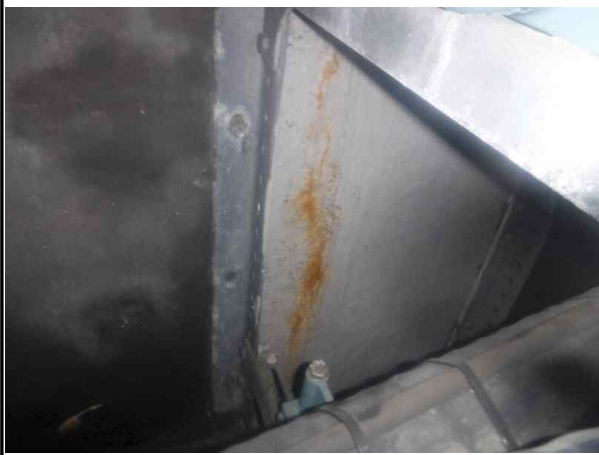
| 내용 | Sta.15m 우측벽체 | 내용 | Sta.55m 우측벽체 |

| | 누수 | | 보수부백태 |

-누수는 우기시 지하수위 상승에 따라 내측 미세손상부 및 시공이음부, 외측 콘크리트 시공미흡부(다짐불량, 재료분리 등) 및 방수층 파손부 등의 경로를 통해 유입된 배면수에 의해 발생한 손상으로, 지속적인 배면수 유입에 따른 백태, 오염 등에 의해 콘크리트 열화현상 발생과 내구성 등에 문제가 발생할 수 있으므로 주입보수(습식)를 통한 배면수 유입 차단이 요구된다.

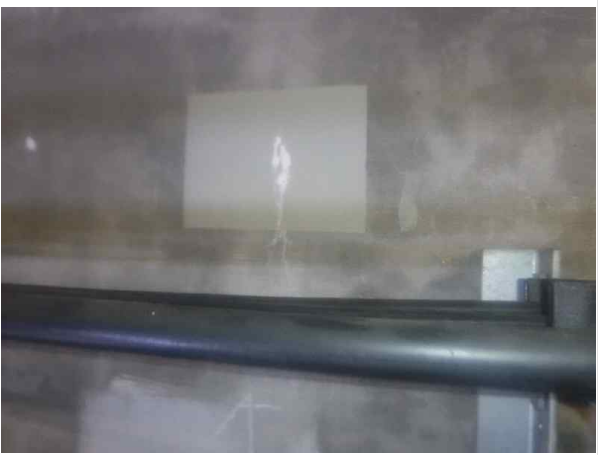
- 신가평-미금 전력구는 기존 하자보수를 통하여 대부분의 손상 보수를 실시하였으나 금회 조사시 보수 부위에 재손상이 다수 발견되었는데 대부분의 재손상 부위가 백태인 것으로 보아 재질열화 손상 보수 실시에 따른 내구성 확보 및 배면수 유입 차단 후 기타 손상부에 대한 일괄보수조치가 바람직 할 것으로 판단된다.

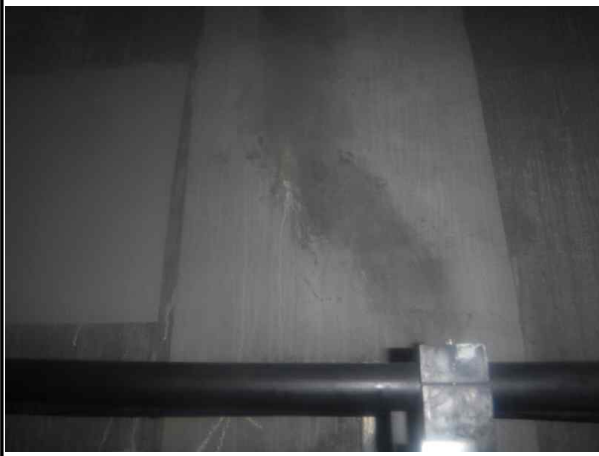
| 내용 | Sta.110m 우측벽체 | 내용 | Sta.136m 우측벽체 |

| | 균열부백태 | | 보수부백태 |

- 전력구 및 통로 박스에서 조사된 균열 및 균열부백태, 보수부재균열은 대부분 폭 0.3mm미만 횡방향 균열인 것으로 조사되었으며, 일부구간 간헐적으로 폭 0.3mm이상 횡방향 균열이 발생된 것으로 조사되었다. 금회 조사된 횡방향 균열은 건조수축, 단계별 시공 및 종방향으로 연속화 시공된 구조물 특성에 따른 구속응력 등에 의해 발생한 비구조적인 균열로 판단되며, 금회 조사된 균열에 따른 내구성 저하는 크지 않을 것으로 판단되나, 균열부 지속적인 수분침투 및 결로현상(습윤 상태) 등에 의해 다수의 균열부 백태가 발생되고 기존 균열의 진전이 발생된 상태이므로 균열부백태(0.3mm미만) 및 폭 0.3mm이상 균열에 대해서는 손상범위 확대 방지 및 내구성 확보를 위한 보수가 필요할 것으로 판단된다.

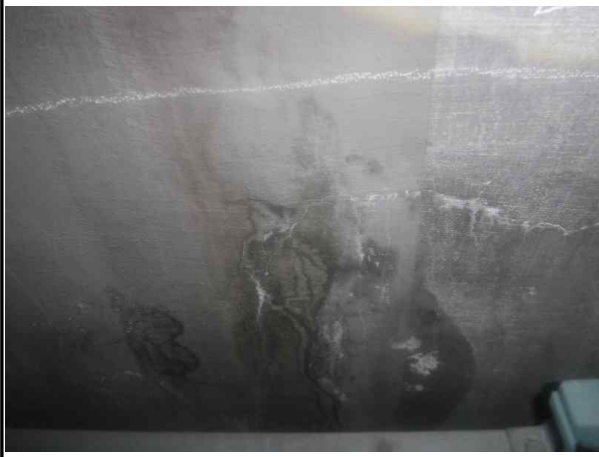
| 내용 | Sta.180m 좌측벽체 | 내용 | Sta.304m 우측벽체 |

| | 백태 | | 시공이음 보수부누수 |

-백태는 손상범위는 국부적이거나 전구간에 산발적으로 발생된 것으로 조사되었으며, 상기 언급한 것과 같이 미세손상부 수분침투 및 결로현상 등에 의해 발생한 손상이 대부분이며 타구간에 비해 손상범위 및 정도가 크게 발생한 구간의 경우 시공이음부 및 누수 발생구간 주변에서 조사되었다. 금회 조사된 백태는 콘크리트 건전성 확보를 위해 표면보수 조치가 필요할 것으로 판단되며, 재손상 방지를 위해 누수가 동시에 발생한 개소 및 누수 주변 백태의 경우 누수부 보수 실시에 따른 배면수 침투 억제 후 손상부에 대한 보수조치가 바람직 할 것으로 판단된다.

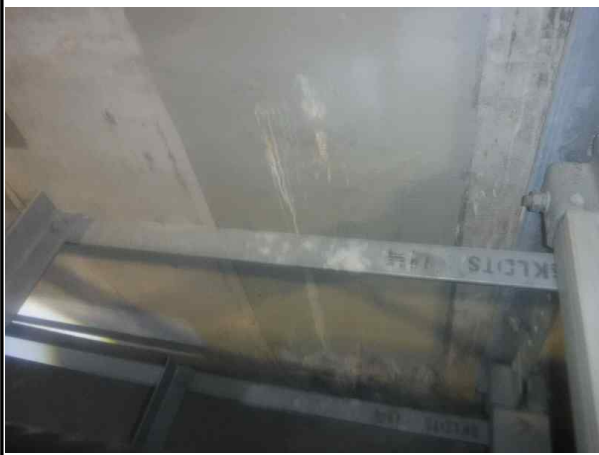
| 내용 | Sta.466m 우측벽체 | 내용 | Sta.622m 좌측벽체 |

| | 보수부백태 | | 보수부백태 |

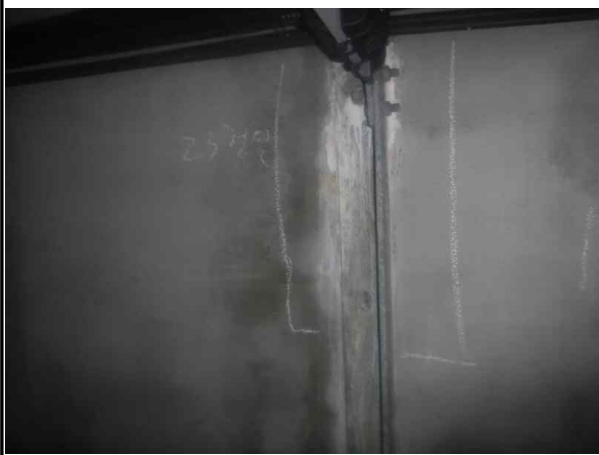
| 내용 | Sta.720m 우측벽체 | 내용 | Sta.740m 상부슬래브하면 |

| | 백태 | | 망상균열부백태 |

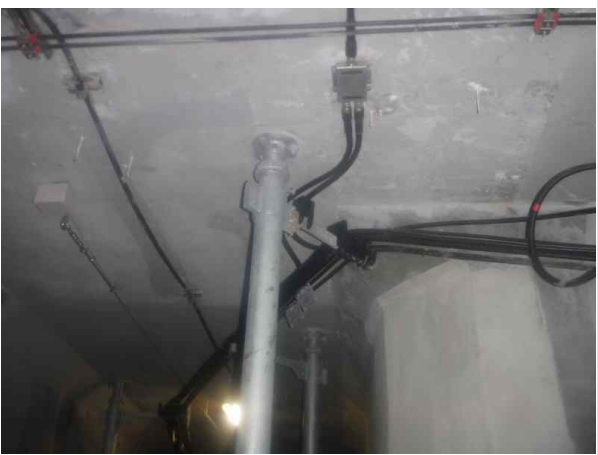
- 망상균열은 일정한 패턴이 없는 다수의 균열이 군집화 되어 발생한 형태로 보아 시공초기 건조수축 및 공용중 온도변화 등에 의해 발생한 비구조적인 균열로 판단된다. 균열폭은 0.3mm미만의 미세망상균열인 것으로 확인되었으며 일부구간의 경우 손상부 수분침투 및 습윤환경에 따라 백태를 동반하고 있는 것으로 확인되었으므로 장기적인 내구성 확보 및 손상범위 확대 방지를 위해 표면보수 조치가 필요할 것으로 판단된다.

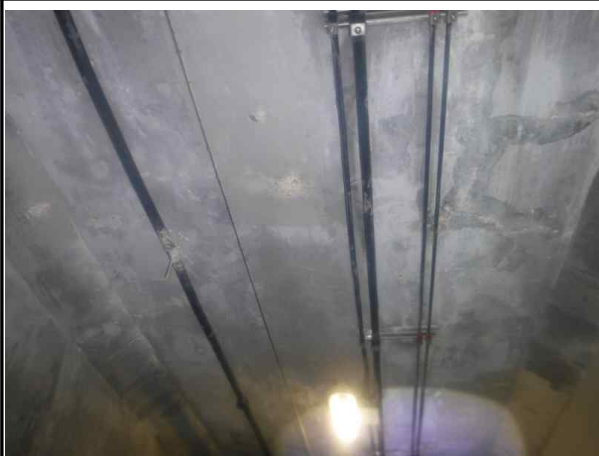
| 내용 | Sta.770m 상부슬래브하면 | 내용 | Sta.805m 상부슬래브하면 |

| | 망상균열부백태 | | 균열부백태 |

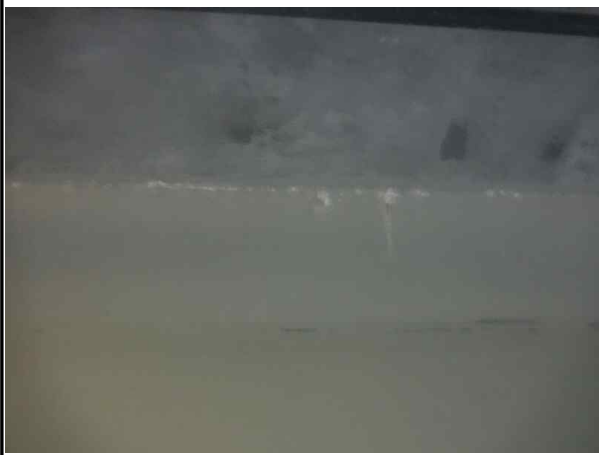
| 내용 | Sta.832m 상부슬래브하면 | 내용 | 연결통로#4 Sta.6m 좌측벽체 |

| | 보수부백태 | | 균열부백태 |

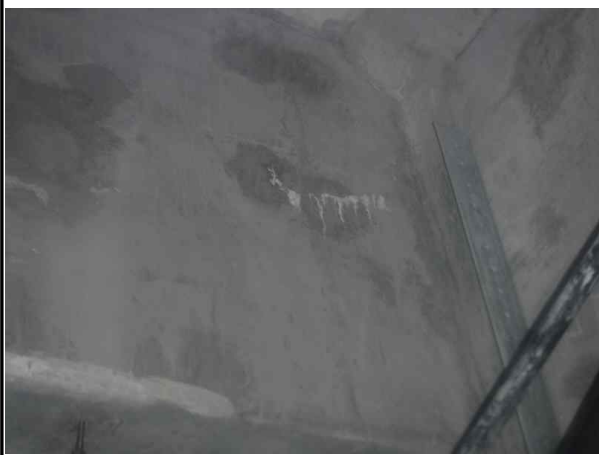
| 내용 | 연결통로#4 Sta.14m 상부슬래브하면 | 내용 | 연결통로#4 Sta.47m 상부슬래브하면 |

| | 백태 | | 백태 |

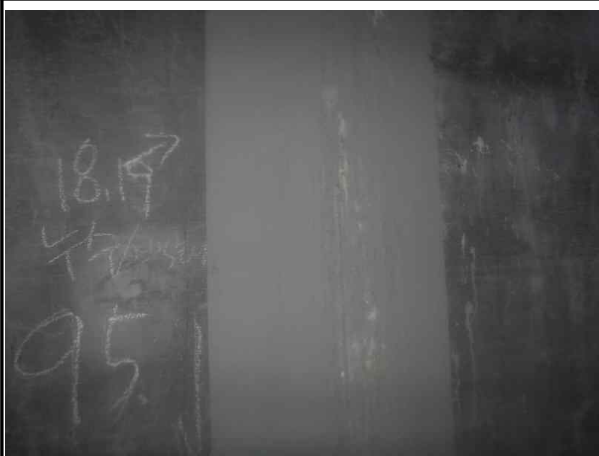
| 내용 | 연결통로#4 Sta.96m 좌측벽체 | 내용 | 연결통로#4 Sta.100m 좌측벽체 |

| | 보수부누수 | | 보수부누수 |

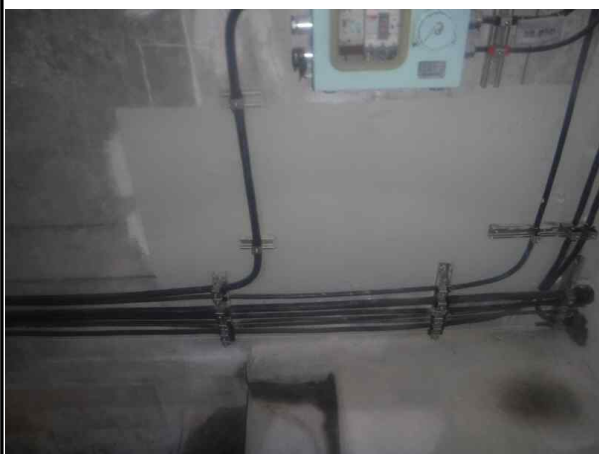
| 내용 | 환기구#2 우측벽체 | 내용 | 환기구#2 좌측벽체 |

| | 보수완료 | | 보수완료 |

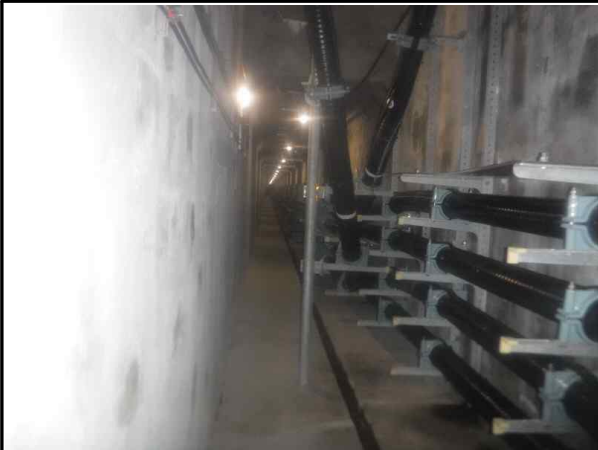
수용시설의 부속시설인 이음부, 지지대, 받침대는 파손 및 변형이 발생 되지 않은 상태이며, 볼트결속 및 용접상태도 특별한 손상이 발생 되지 않은 양호한 상태인 것으로 조사되었다.

| 내용 | 지지대 상태양호 | 내용 | 조명설비 2개소 불량 |

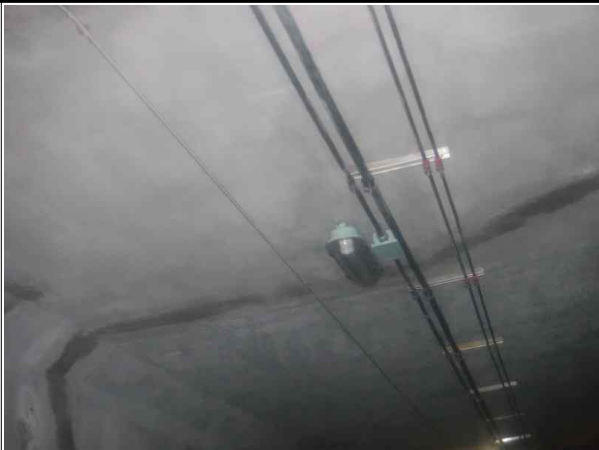
조명설비의 경우 연결통로#2 38m, 본선 703m 2개소 미점등 상태로 조사 되었다. 해당 시설물에 대한 조치가 필요해 보이며 그 외 부대설비(소방설비,펌프제어반,산소공급기)등은 사용성에 문제가 없는 양호한 상태인 것으로 조사되었다.

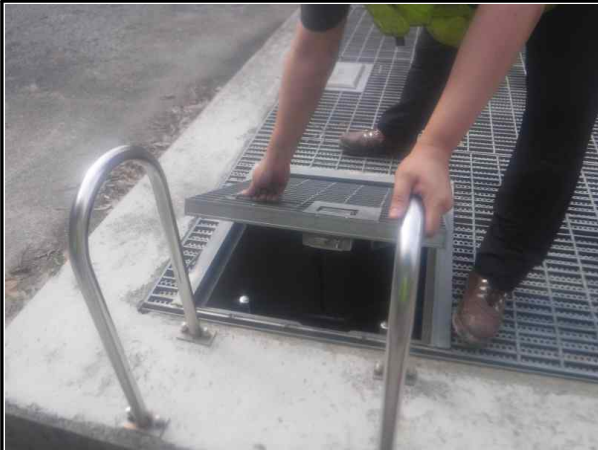
| 내용 | 출입 그레이팅 상태양호 | 내용 | 산소공급기 등 상태양호 |

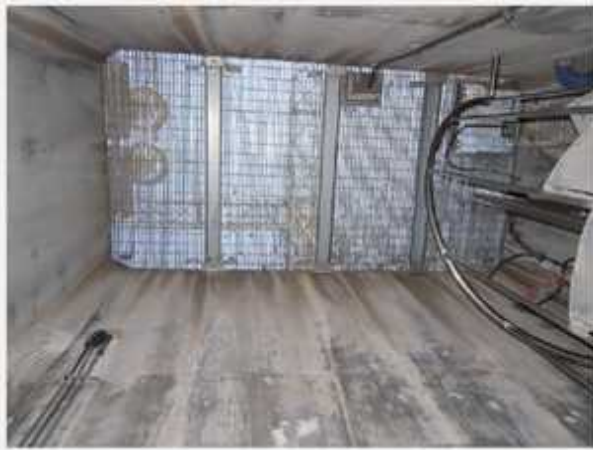
| 구분 | 추락방지시설 | | 도로포장 | | 도로부<br>신축이음부 | | 환기구 등의<br>덮개 | | 비고 |
|---|---|---|---|---|---|---|---|---|---|
| | 1) 추락방지시설은 난간의 손상 및 결함이 없는 양호한 상태로 조사되었다.<br>2) 환기구 등의 덮개는 손상 및 결함이 없는 양호한 상태로 조사되었다. | | | | | | | | |

| 내용 | 추락방지시설 | 내용 | 환기구등의 덮개 |

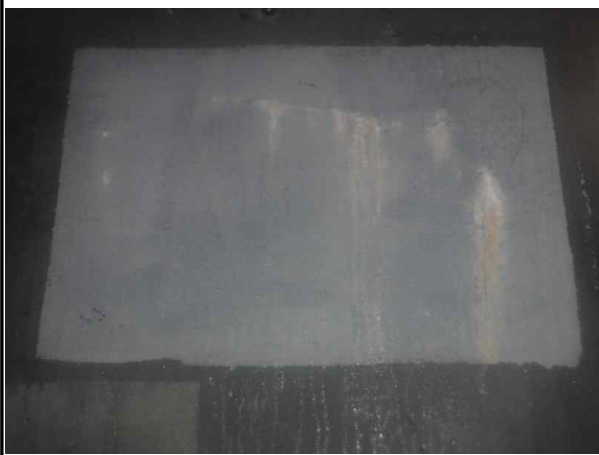
| 내용 | 연결통로#1 종점부 | 내용 | Sta.180m 좌측벽체 |

| | 보수부백태 | | 백태 |

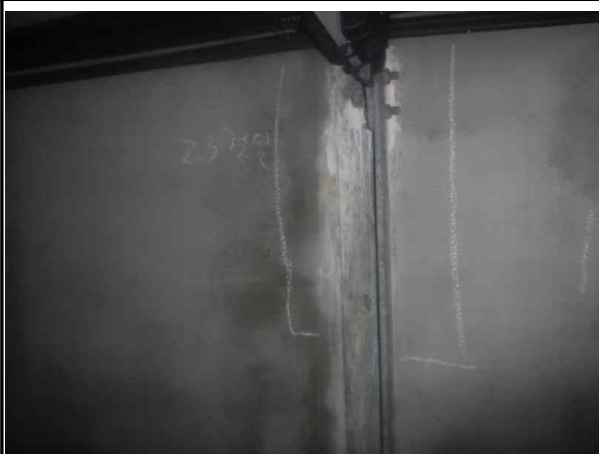
| 내용 | Sta.720m 우측벽체 | 내용 | Sta.740m 상부슬래브하면 |

| | 백태 | | 망상균열부백태 |
