## 제 6 장 신덕은분기

### 6.1 시설물 개요

신덕은분기 전력구는 2005년 10월 준공된 한국전력공사 경기북부분부에서 관할하는 송전전력구이며, 형식은 철근콘크리트(BOX) □3.7X3.2m 규격으로 연장 243m(통로포함)의 전력구가 변전소 지하에 매설되어 위치하고 있다. 유지관리 및 출입시는 변전소(S/S)의 지하 및 수직구를 통하여 진입하게 되어 있으며, 내부로는 송전, 지중 등의 케이블이 지지대에 고정되어 인입 및 인출 되도록 시공되어 있다.

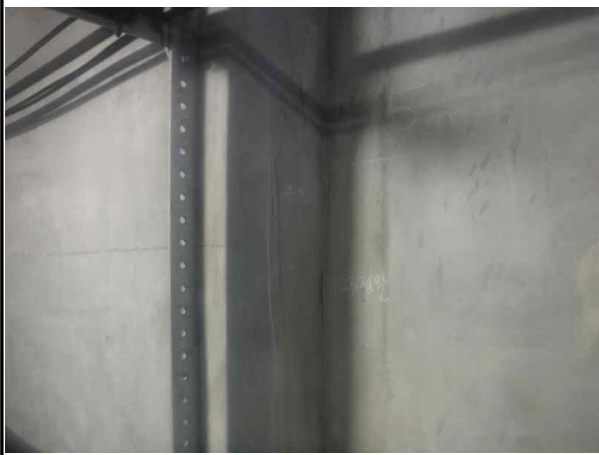
| 내용 | Sta. 5m 벽체부 | 내용 | Sta. 5m 바닥부 |

| | 층분리/박락 | | 균열(0.3mm이상) |

충분리 및 박락은 대부분 벽체에서 국부적으로 발생된 상태이며, 시공당시 다짐불량 및 품질관리 미흡에 의해 발생된 손상으로 손상범위 확대 방지 및 내구성 확보를 위해 단면보수 조치가 필요할 것으로 판단된다.

| 구분 | 부재 | 손상 | 보수공법 | 단위 | 금회물량 | 보수물량 | 단가 | 금액 | 보수<br>순위 |
|---|---|---|---|---|---|---|---|---|---|
| | | 충분리/박락 | 단면보수 | ㎡ | 0.75 | 1.00 | 281 | 281 | 2 |

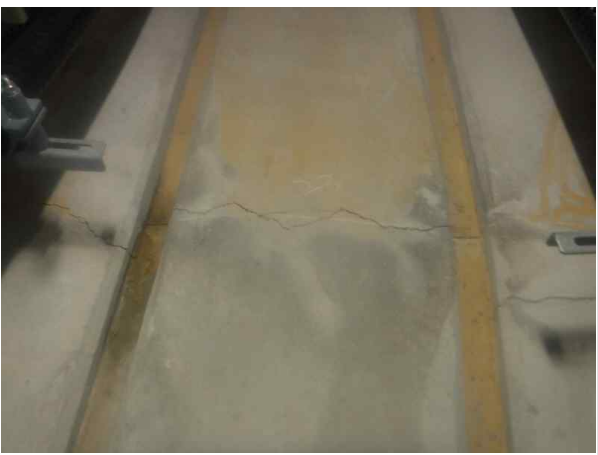
금회 조사된 균열은 전반적으로 폭 0.1mm의 미세균열로서 좌·우측 벽체에서 발생된 수직균열인 것으로 조사되었으며, 폭 0.3mm이상 균열 1개소의 경우 바닥부에서 조사된 것으로 확인되었다. 금회 조사된 균열은 건조수축 및 단계별 시공에 따른 구속응력 등에 의해 발생된 균열로 판단되며, 바닥부에 발생된 폭 0.3mm이상 균열의 경우 단면변화부 응력집중에 의해 발생된 시공초기 균열이 공용중 온도 신축 과정에서 확대된 것으로 판단된다. 금회 조사된 균열은 내구성 및 사용성에 미치는 영향이 크지 않을 것으로 판단되므로 주의관찰이 요구되나, 바닥부에서 발생된 폭 0.3mm이상 균열의 경우 내구성 확보를 위해 주입보수(건식)가 필요할 것으로 판단된다.

| 구분 | 부재 | 손상 | 보수공법 | 단위 | 금회물량 | 보수물량 | 단가 | 금액 | 보수<br>순위 |
|---|---|---|---|---|---|---|---|---|---|
| | | 균열(0.3mm이상) | 주입보수 | ㎡ | 2.20 | 1.00 | 150 | 150 | 1 |

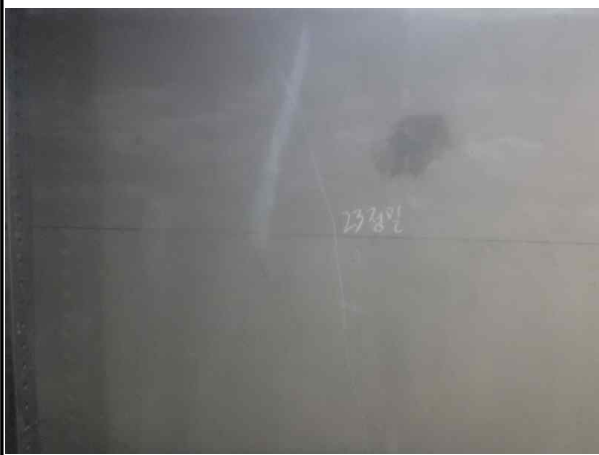
| 내용 | Sta. 25m 좌측벽체 | 내용 | Sta. 50m 우측벽체 |

| | 균열(0.3mm미만) | | 철근노출 |

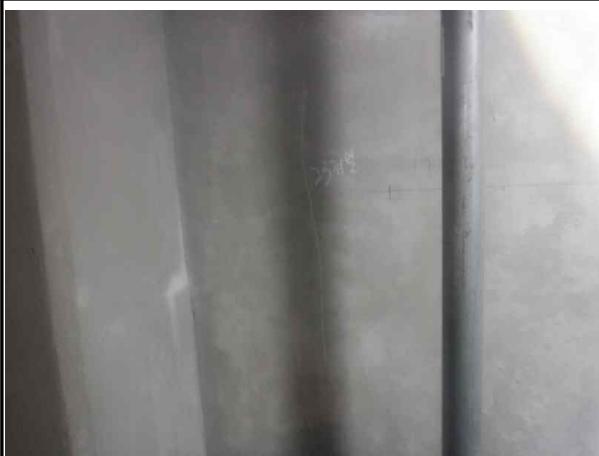
| 내용 | Sta. 75m 좌측벽체 | 내용 | Sta. 87m 좌측벽체 |

| | 균열(0.3mm미만) | | 박락 |

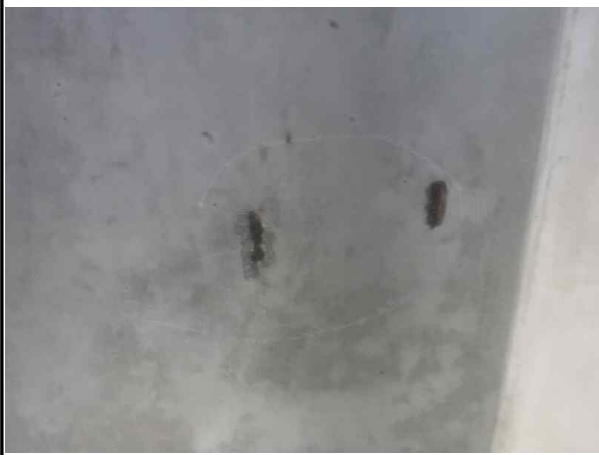
| 내용 | Sta.110~120m 상부슬래브 | 내용 | Sta.125m 우측벽체 |

| | 박락/잡철근노출 | | 박락 |

슬래브에서 국부적이나 다수의 잡철근노출이 발생된 상태로서, 피복부족구간 미세손상부 수분침투 및 온도변화에 따른 결로현상(습윤환경)에 의해 발생된 손상으로 판단되며, 내구성확보를 위해 단면보수(방청) 조치가 요구된다.

| 구분 | 부재 | 손상 | 보수공법 | 단위 | 금회물량 | 보수물량 | 단가 | 금액 | 보수<br>순위 |
|---|---|---|---|---|---|---|---|---|---|
| | 상부<br>슬래브 | 박락/잡철근노출 | 단면보수<br>(방청) | ㎡ | 0.50 | 1.00 | 438 | 438 | 1 |

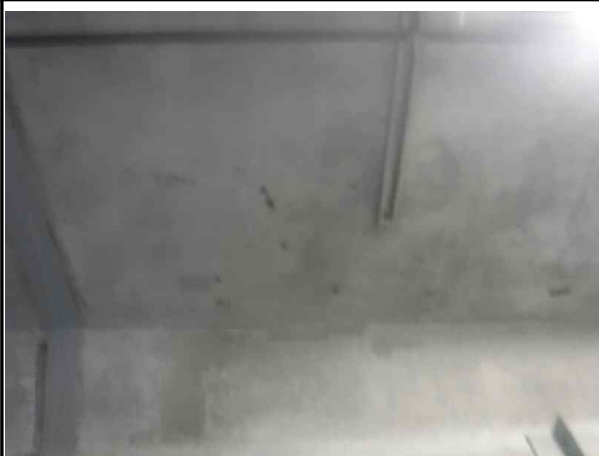
| 내용 | Sta.165.m 상부슬래브 | 내용 | Sta.200m 우측벽체 |

| | 박락/잡철근노출 | | 철근노출 |

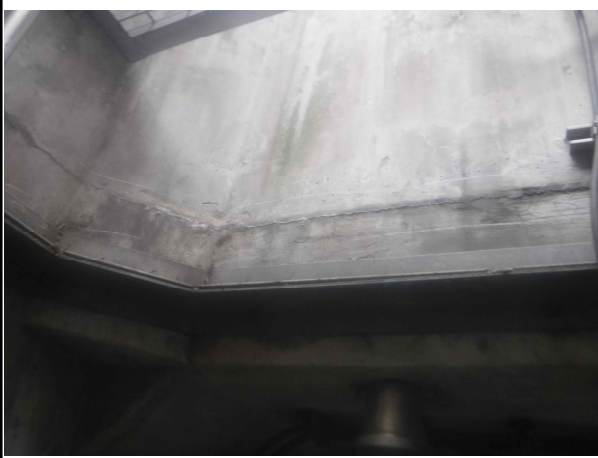
| 내용 | 환기구#1 시공이음부 | 내용 | 환기구#2 바닥부 |

환기구#1 수직구 시공이음부 균열부백태는 상부 그레이팅에서 지속적으로 유입된 우수에 의해 발생된 손상으로 판단되며, 내구성 확보 차원의 주입보수(습식) 조치가 요구된다.

| | 균열부백태 | | 토사퇴적 |

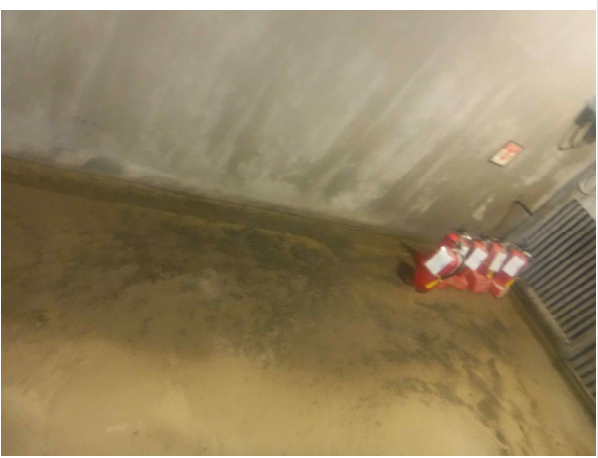
환기구#2 바닥부 토사퇴적은 상부 그레이팅을 통해 유입된 퇴적물에 의한 것으로 현 상태 사용성 및 기능성에 문제가 없는 상태로 판단되므로 주의관찰이 요구된다.

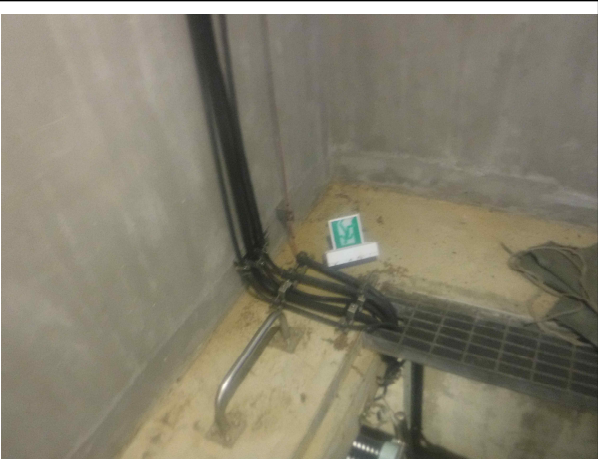
부대설비(조명설비, 소방설비, 펌프제어반, 산소공급기)등은 기 점검시 발생된 조명시설 2개소 미점등 및 환기구 #1의 소화기등은 교체가 되어 전반적으로 양호한 상태이나, 환기구#2에서 비상구 표시등의 탈락이 발생하여 이에 대한 조치(재설치)가 필요해보인다.

| 내용 | 조명설비 상태양호 | 내용 | 환기구#2 비상구 표시등 탈락 |

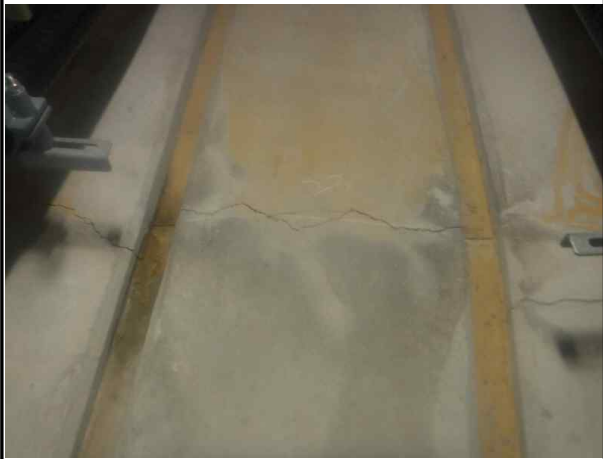
| 내용 | Sta. 5m 바닥부 | 내용 | Sta. 125m 우측벽체 |

| | 균열(0.3mm이상) | | 박락 |

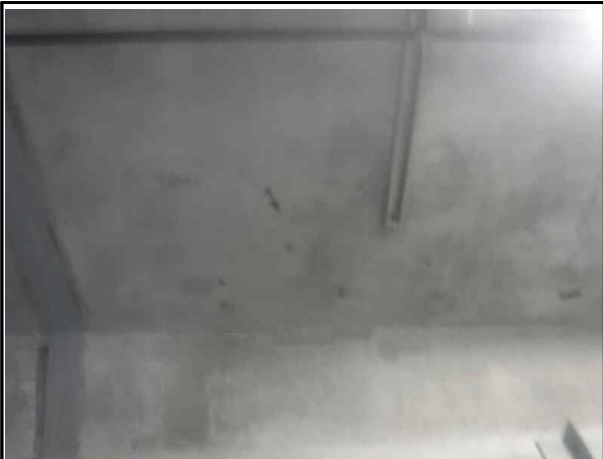
| 내용 | Sta. 165.m 상부슬래브 | 내용 | Sta. 200m 우측벽체 |

| | 박락/잡철근노출 | | 철근노출 |
