## 제 10 장 덕이호수

### 10.1 시설물 개요

본 맨홀은 경기도 고양시 일산서구 덕이동 ~ 대화동 일원에 위치한 시설물로 총 6개소 (#1~#6)의 철근 콘크리트 구조물로 시공되어 있으며 본 시설물의 세부내용은 다음과 같다.

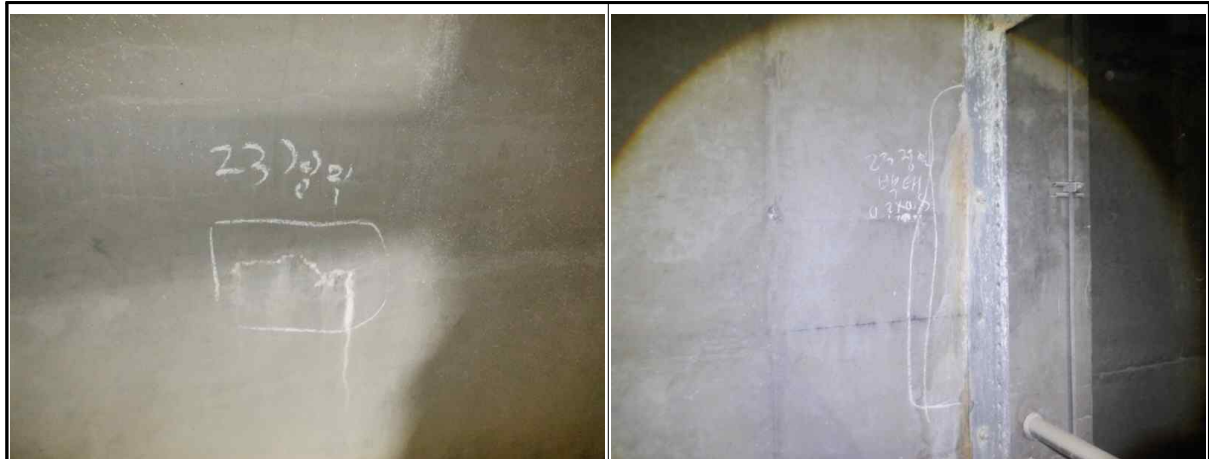
| 내용 | 벽체 | 내용 | 벽체 |
| | 균열부백태 | | 백태 |

금회 조사 결과, 기 점검시 조사된 관로구누수, 백태 손상은 손상의 진전은 없이 동일하게 조사되었으며, 내부 벽체 우측에서 균열부백태, 좌측에서 백태가 발생하였는데 이는 부대설비의 배수펌프의 고장으로 인해 벽체부의 손상에 지속적인 수분 침투가 발생되어

일어난 손상으로 보이며 배수펌프의 보수 및 백태부의 표면보수를 요망하며 시점부 벽체에서 발생한 관로구누수 및 백태의 경우 관로구볼트의 결속력이 느슨해져 발생한 것으로 보이며 관로구 볼트 재결합 및 벽체부 표면보수가 필요할 것으로 판단된다.

| 위치 | 손상 | 단위 | 전회물량 | 금회물량 | 증감 | 검토의견 | 비고 |
|---|---|---|---|---|---|---|---|
| 내부 | 균열부백태 | m <sup>2</sup> | 0.2 | 0.2 | - | 표면보수 | |
| | 백태 | m <sup>2</sup> | 4.5 | 4.66 | ▲ 0.16 | 표면보수 | |

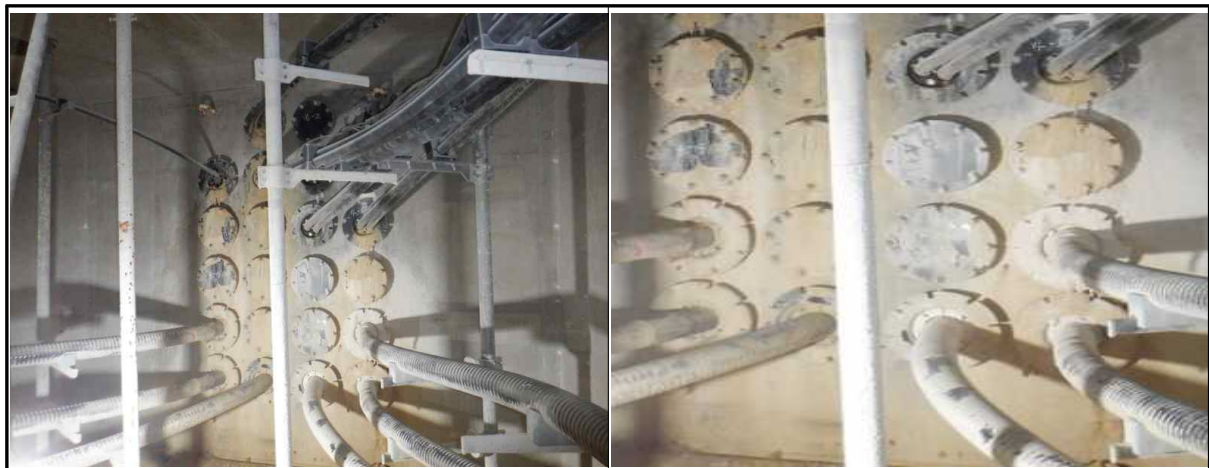
| 내용 | 벽체 | 내용 | 벽체 |
| | 관로구누수 | | 백태 |

| 위치 | 손상 | 단위 | 전회물량 | 금회물량 | 증감 | 검토의견 | 비고 |
|---|---|---|---|---|---|---|---|
| | 관로구누수 | EA | 1 | 1 | - | 관로구보수 | |

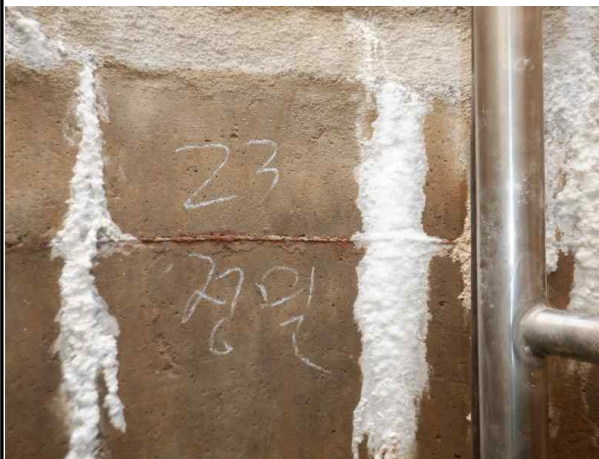
| 내용 | 맨홀 출입부 내부 벽체<br>백태 | 내용 | 안전손잡이 상태양호 |

| 위치 | 손상 | 단위 | 전회물량 | 금회물량 | 증감 | 검토의견 | 비고 |
|---|---|---|---|---|---|---|---|
| 외부 | 백태 | m <sup>2</sup> | - | 0.16 | ▲ 0.16 | 표면보수 | |

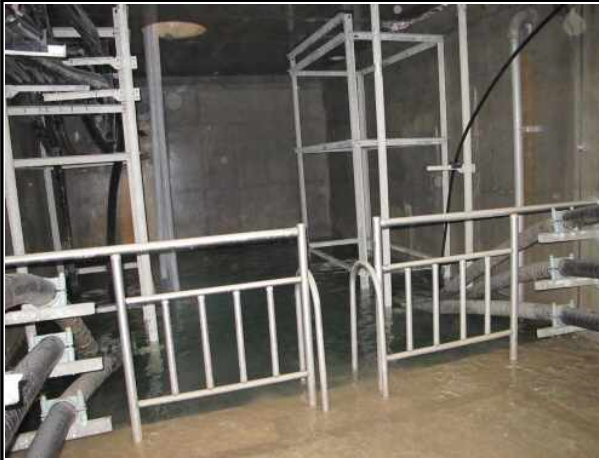
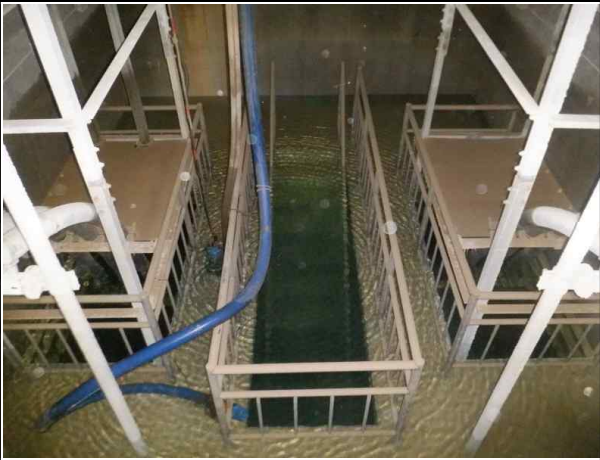
부대설비의 경우 조명설비는 2개소 미점등 상태로 조사되었으며 배수펌프의 경우 현재 고장으로 인해 내부 배수가 이루어지지 않고 있으며 전차보고서(2021년)~금회(2023년)까지 보수가 시행되지 않아 내부 벽체에 균열부백태, 백태 등이 발생되고 있으며 물에 잠긴 구간 역시 추가 손상이 예상되는 바 배수펌프 교체 & 보수가 요망된다.

| 내용 | 2021년 덕이-호수#1 하부 사진 | 내용 | 2023년 덕이-호수#1 하부 사진 |

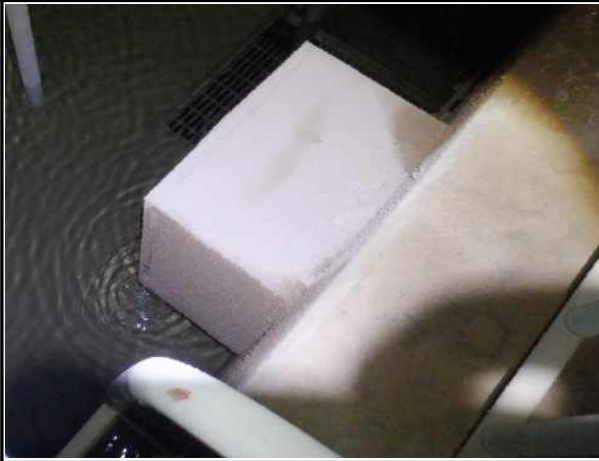
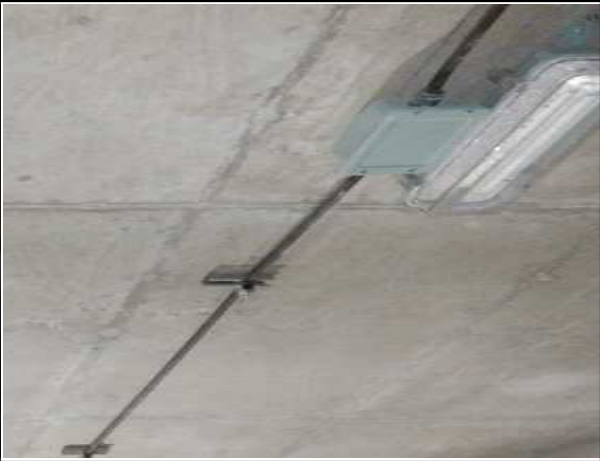
| 내용 | 내부 배수펌프 접속함 | 내용 | 조명설비 불량 |

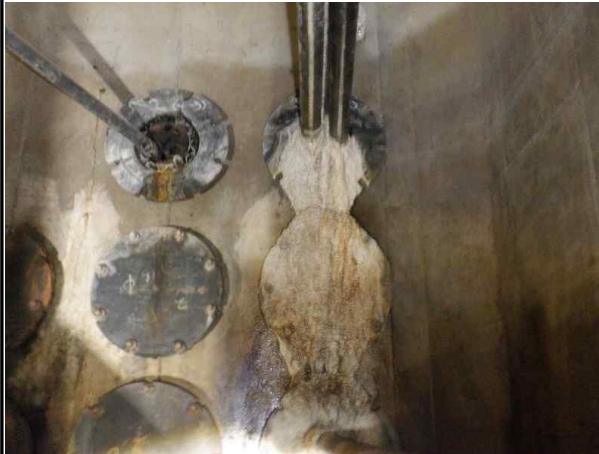
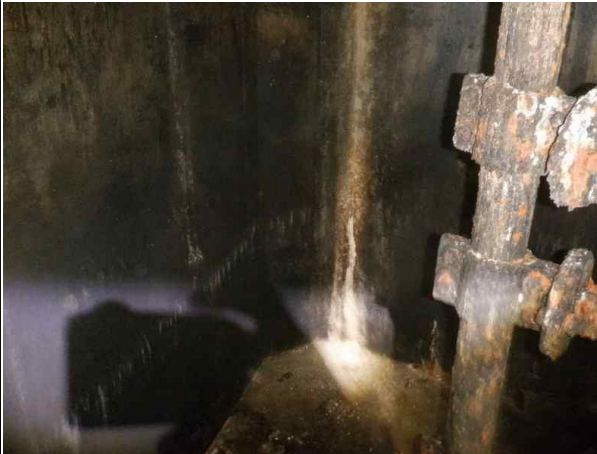
| 내용 | 벽체 | 내용 | 벽체 |
| | 관로구누수 및 백태 | | 백태 |

관로구누수는 시공 미흡 & 장기공용에 따른 상부 차량 하중에 의한 관로구손상 등에

의한 것으로 보이며, 이에 맞는 관로구보수가 필요해보인다. 백태 손상은 시공 초기 콘크리트 타설 후 양생 과정에서 발생한 수화열 및 거푸집 제거 후 발생한 건조 수축등에 의해 발생한 손상부에 맨홀 내부에 수분점착에 의하여 발생한 것으로 사료되며 표면보수를 통한 내구성 확보가 필요한 것으로 판단된다.

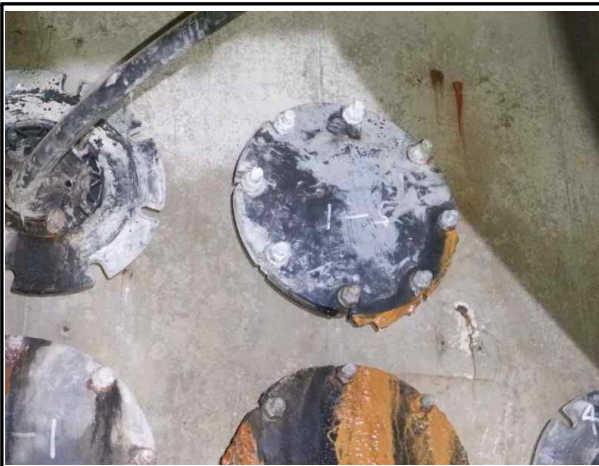
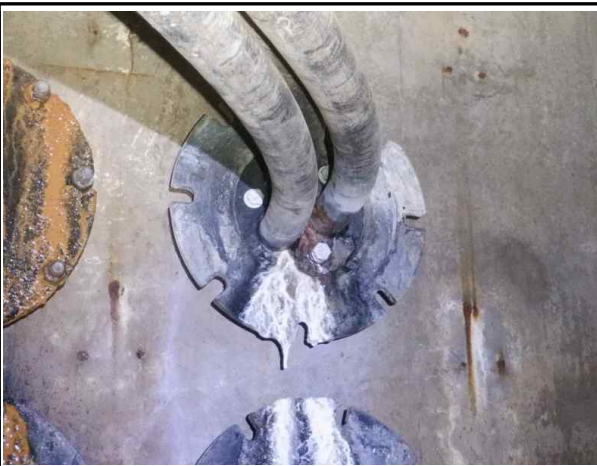
| 내용 | 벽체 | 내용 | 벽체 |
| | 관로구누수 | | 백태 |

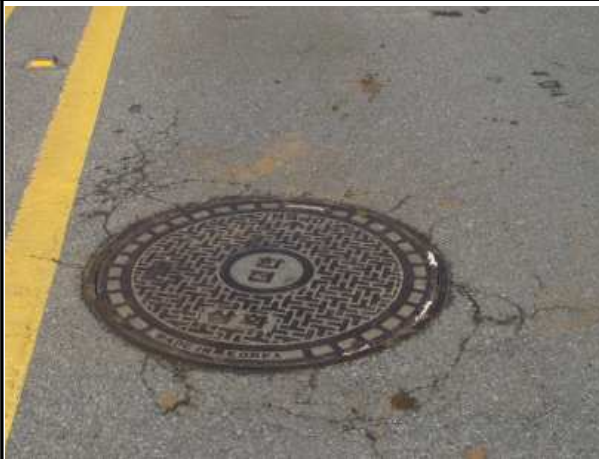
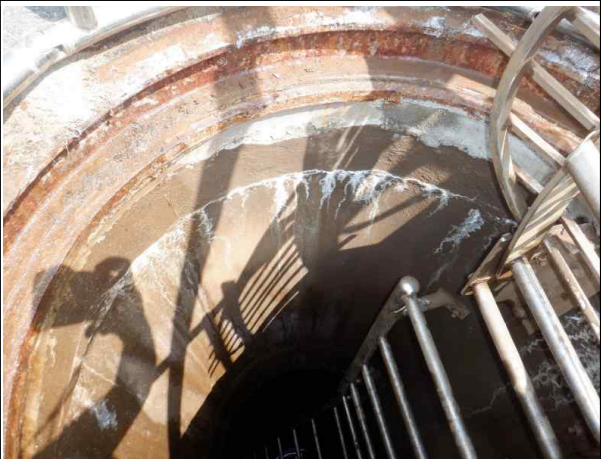
| 내용 | 포장부 | 내용 | 출입부 |
| | 아스콘 균열 | | 백태 |

외부에 발생한 아스콘균열의 경우 차도변의 주행차량의 반복적인 주행에 따른 손상으로 현재 차량 주행에는 지장이 없는 상태이나 향후 포트홀, 아스콘 파손 등으로 진행될 우려가 있으므로 주의관찰을 실시 후 손상이 더욱 진행될 경우 적절한 보수가 필요한 것으로 판단된다.

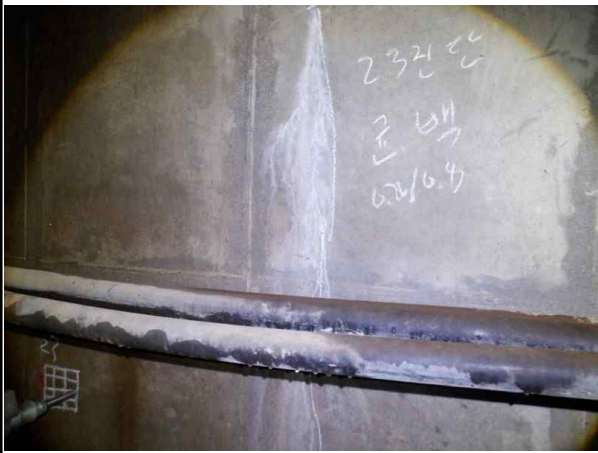
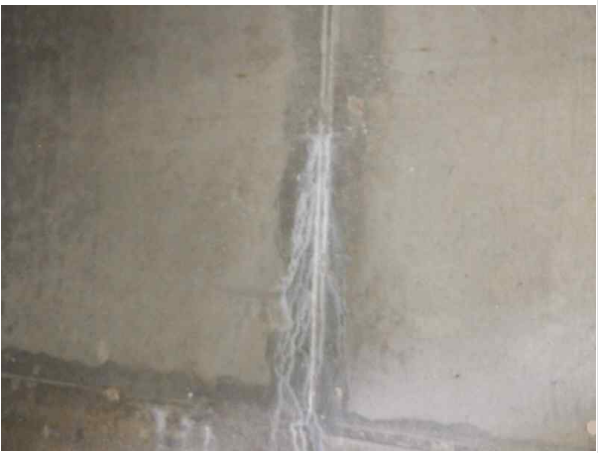
| 내용 | 벽체 | 내용 | 벽체 |
| | 균열부백태 | | 백태 |

균열부백태, 백태 손상은 시공 초기 콘크리트 타설 후 양생 과정에서 발생한 수화열 및 거푸집 제거 후 발생한 건조 수축등에 의해 발생한 손상부에 맨홀 내부에 수분접촉에 의하여 발생한 것으로 사료되며 표면보수를 통한 내구성 확보가 필요한 것으로 판단된다.

| 위치 | 손상 | 단위 | 전화물량 | 금회물량 | 증감 | 검토의견 | 비고 |
|---|---|---|---|---|---|---|---|
| | 균열부백태 | m | - | 0.8 | ▲ 0.8 | 표면보수 | |
| | 백태 | m <sup>2</sup> | - | 0.08 | ▲ 0.08 | 표면보수 | |

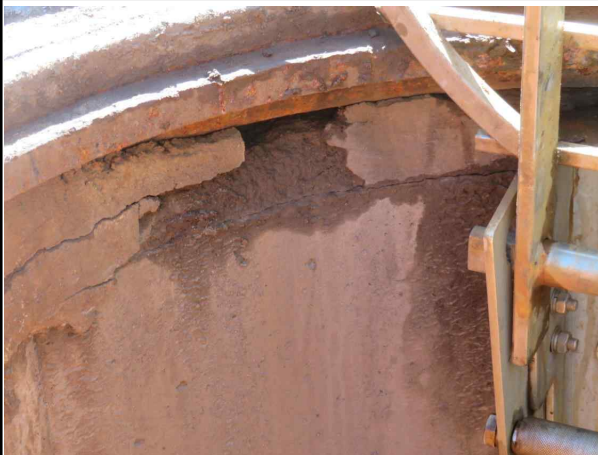
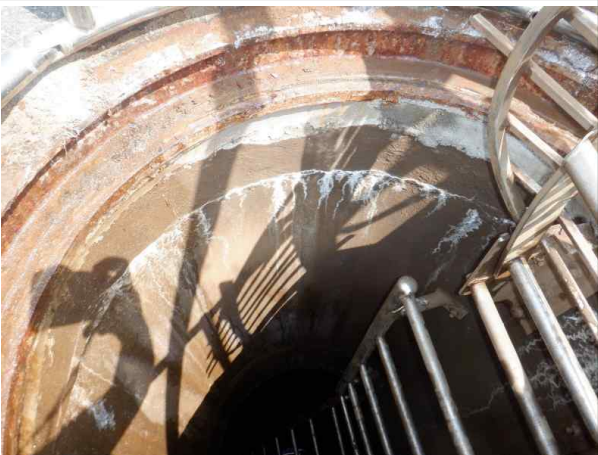
| 내용 | 출입부 | 내용 | 출입부 |
| | 높낮이조절부파손 | | 백태 |

높낮이조절부파손은 시공 미흡 및 상부 차량의 반복하중 등으로 인하여 장기공용 중 노출 된 것으로 보이며 단면보수를 통한 내구성 확보가 필요한 것으로 판단된다.

| 위치 | 손상 | 단위 | 전화물량 | 금회물량 | 증감 | 검토의견 | 비고 |
|---|---|---|---|---|---|---|---|
| 외부 | 높낮이조절부파손 | m <sup>2</sup> | 0.01 | 0.01 | - | 단면보수 | |
| | 백태 | m <sup>2</sup> | - | 0.06 | ▲ 0.06 | 표면보수 | |

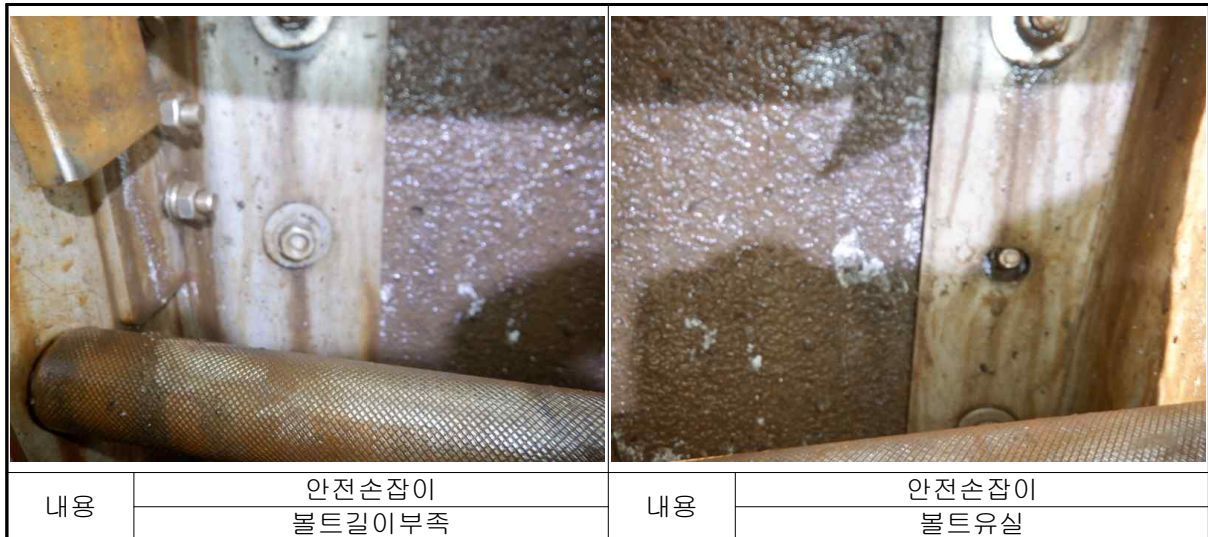
안전손잡이의 손실(볼트탈락,볼트길이부족)은 공용중에 손상이 발생한 것으로 보이며 해당 안전손잡이의 흔들림이 감지되는바 재설치가 필요한 것으로 판단된다.

| 위치 | 손상 | 단위 | 전화물량 | 금회물량 | 증감 | 검토의견 | 비고 |
|---|---|---|---|---|---|---|---|
| | 볼트길이부족 | EA | - | 2 | ▲ 2 | 재설치 | |
| | 볼트유실 | EA | - | 1 | ▲ 1 | 재설치 | |

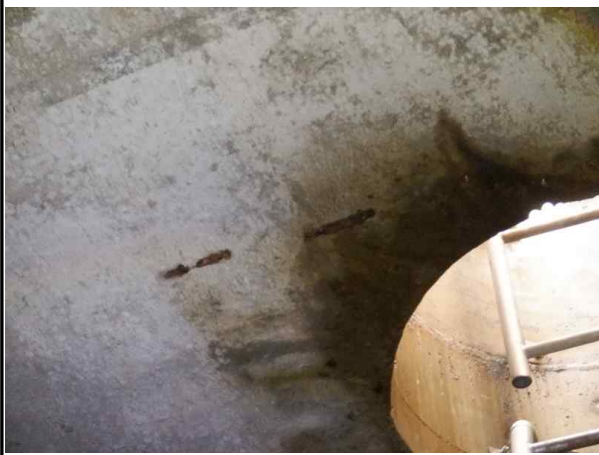
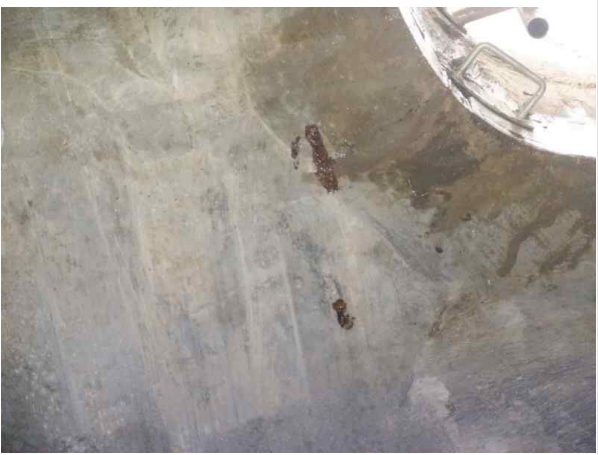
| 내용 | 상부슬래브 | 내용 | 상부슬래브 |
| | 철근노출 | | 철근노출 |

철근노출은 시공 미흡 및 초기 피복 부족으로 인하여 장기공용 중 노출 된 것으로 보이며 단면보수(방청)을 통한 내구성 확보가 필요한 것으로 판단된다.

| 위치 | 손상 | 단위 | 전회물량 | 금회물량 | 증감 | 검토의견 | 비고 |
|---|---|---|---|---|---|---|---|
| | 철근노출 | m <sup>2</sup> | - | 0.20 | ▲ 0.20 | 단면보수<br>(방청) | |

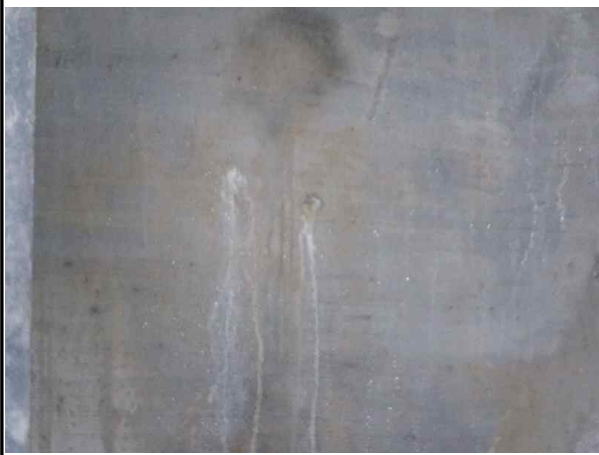
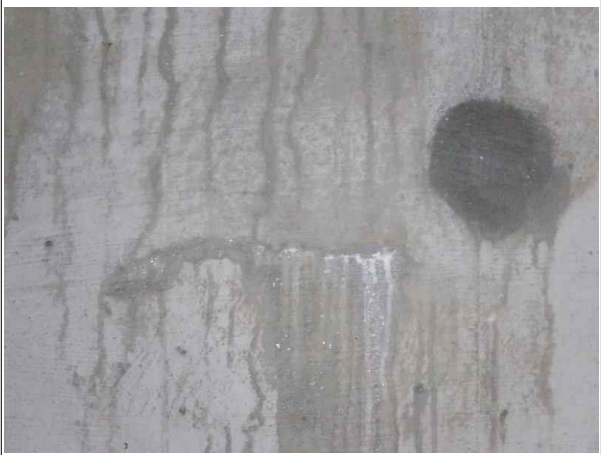
| 내용 | 벽체 | 내용 | 벽체 |
| | 백태 | | 백태 |

금회 조사 결과, 백태가 조사되었으며 백태 손상은 시공 초기 콘크리트 타설 후 양생 과정에서 발생한 수화열 및 거푸집 제거 후 발생한 건조 수축등에 의해 발생한 손상부에 맨홀 내부에 수분접촉에 의하여 발생한 것으로 사료되며 표면보수를 통한 내구성 확보가 필요한 것으로 판단된다.

| 위치 | 손상 | 단위 | 전회물량 | 금회물량 | 증감 | 검토의견 | 비고 |
|---|---|---|---|---|---|---|---|
| 내부 | 백태 | m <sup>2</sup> | - | 0.07 | ▲ 0.07 | 표면보수 | |

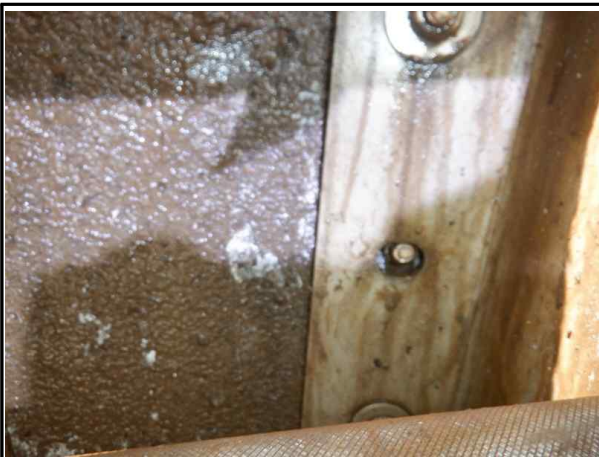
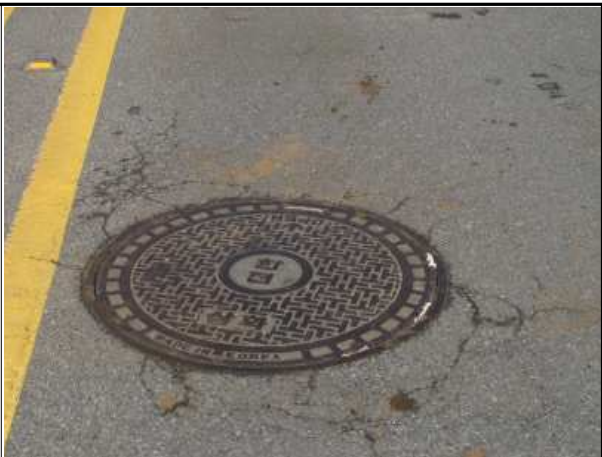
| 구분 | 추락방지시설 | | 도로포장 | | 도로부<br>신축이음부 | | 환기구 등의<br>덮개 | | 비고 |
|---|---|---|---|---|---|---|---|---|---|
| | 1) 추락방지시설은 안전손잡이 볼트길이부족, 볼트유실이 조사되었다.<br>2) 도로포장은 아스콘균열이 조사되었다. | | | | | | | | |

| 내용 | 추락방지시설<br>볼트유실 | 내용 | 도로포장<br>아스콘균열 |

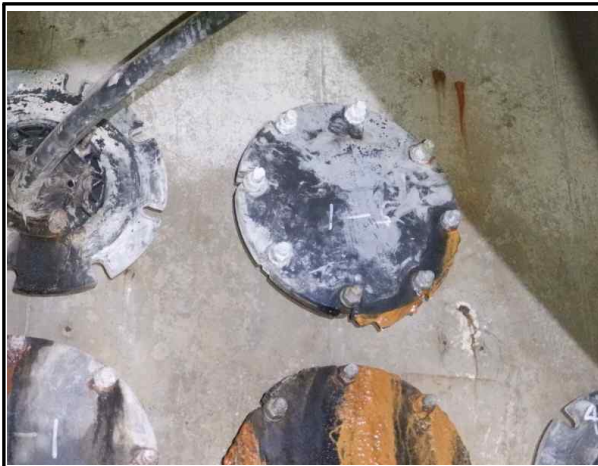
| 내용 | 덕이호수#2 |
| | 관로구누수 |

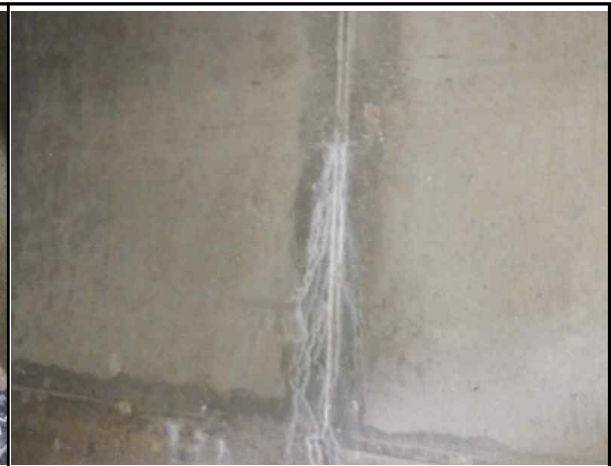
| 내용 | 덕이호수#3 |
| | 백태 |

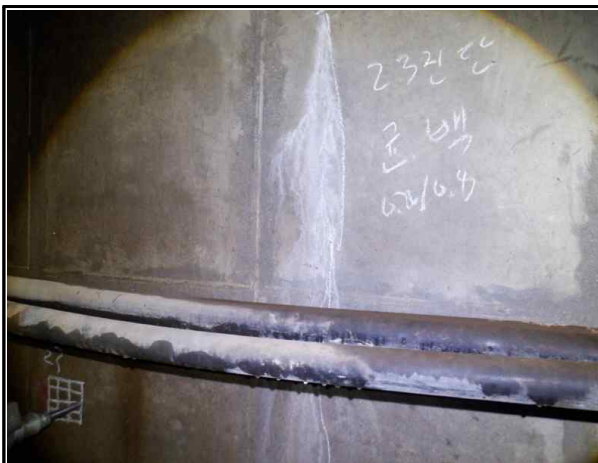
| 내용 | 덕이호수#3 |
| | 균열부백태 |

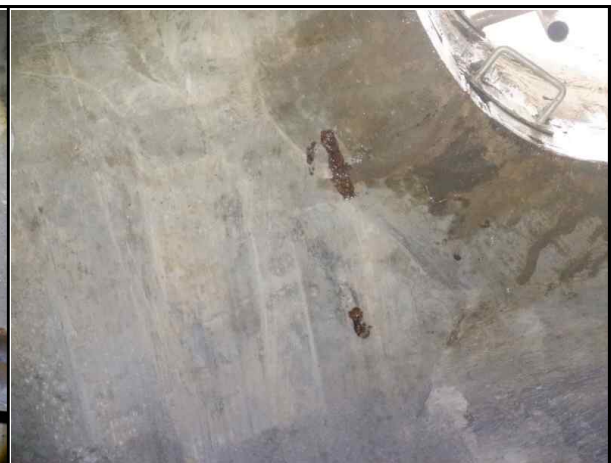
| 내용 | 덕이호수#4 |
| | 철근노출 |
