# 제 11 장 신파주송포

### 11.1 시설물 개요

본 맨홀은 경기도 고양시 일산서구 대화동에서 시작하여 경기도 파주시 와동동 일원에 위치한 시설물로 총 18개소(#1 ~ 18)의 철근 콘크리트 구조물로 시공되어 있으며 본 시설물의 세부내용은 다음과 같다.

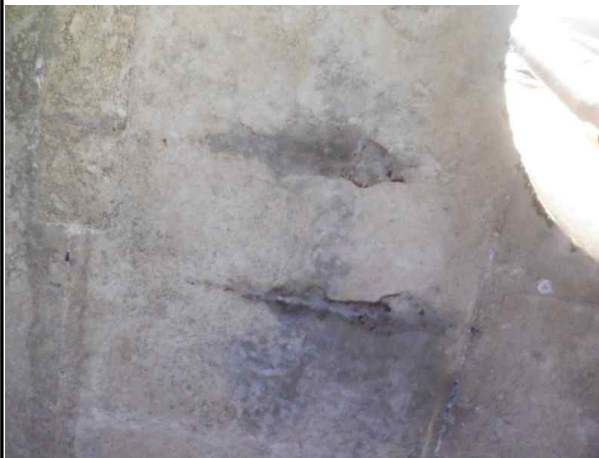
금회 정밀안전점검을 통한 맨홀 내부 외관조사결과, 관로구누수, 박리가 조사되었다.

| | 박리 | | 관로구누수 |

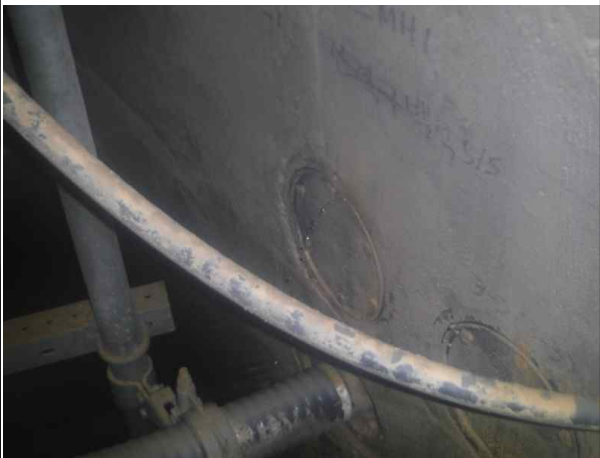
금회 조사 결과, 관로구누수, 박리, 높낮이 조절부 시공 미흡이 조사되었으며, 관로구 누수는 시공 미흡 & 장기공용에 따른 상부 차량 하중에 의한 관로구 손상 등에 의한 것으로 보이며, 이에 맞는 관로구보수가 필요해보인다

| 위치 | 손상 | 단위 | 전회물량 | 금회물량 | 증감 | 검토의견 | 비고 |
|---|---|---|---|---|---|---|---|
| 내부 | 관로구누수 | EA | 3 | 3 | - | 관로구보수 | |

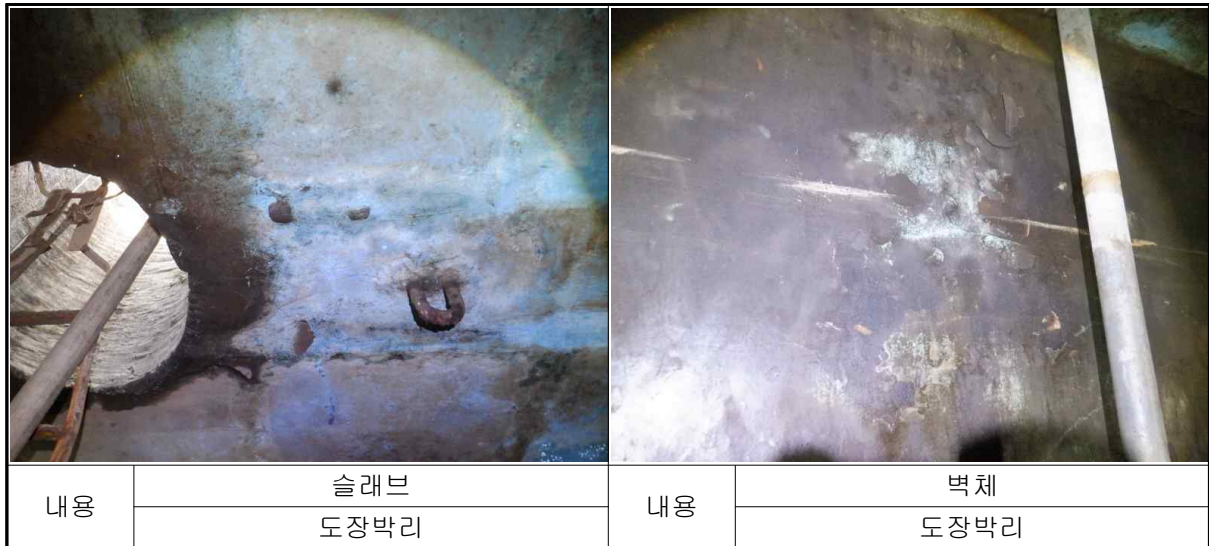
【사진 11.6】 맨홀 내부 주요 손상

금회 조사 결과, 백태, 도장박리, 사다리 하부 고정불량, 아스콘 망상균열 조사되었다. 백태 손상은 시공 초기 콘크리트 타설 후 양생 과정에서 발생한 수화열 및 거푸집 제거 후 발생한 건조 수축등에 의해 발생한 손상부에 맨홀 내부에 수분접촉에 의하여 발생한 것으로 사료되며 표면보수를 통한 내구성 확보가 필요한 것으로 판단된다.

도장박리는 재질열화 및 장기공용 에 의해 발생한 것으로 판단되며 손상정도가 경미하여 기능에 지장이 없으므로 지속적인 관찰이 필요한 것으로 판단된다.

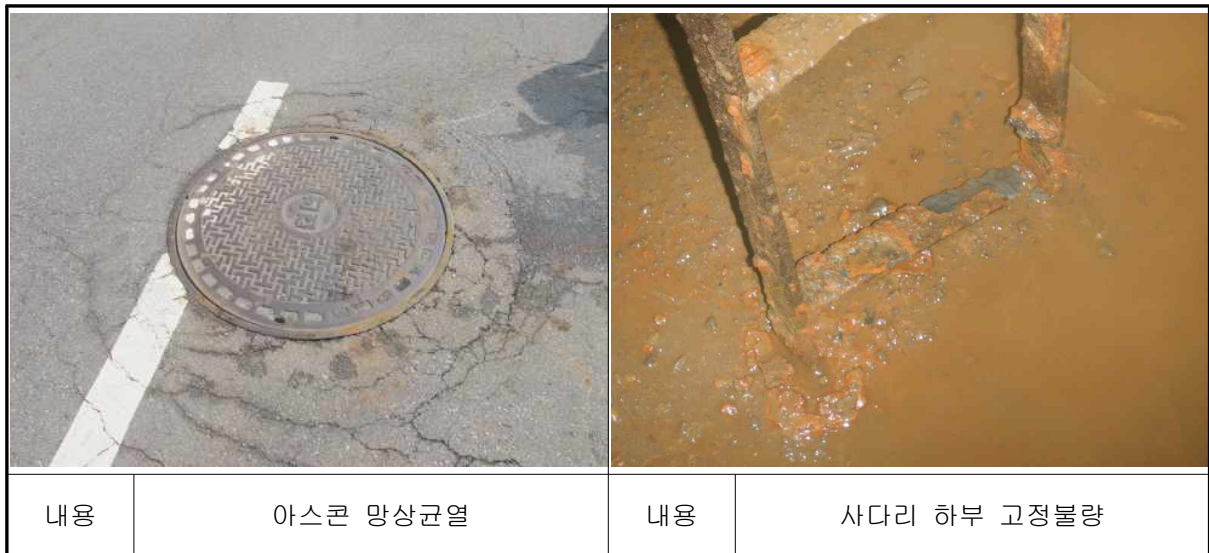
【사진 11.7】 맨홀 외부 주요 손상

아스콘망상균열은 재질열화 및 손상부의 특성상 주행차량 충격하중에 의해 발생한 것으로 판단되며 손상정도가 경미하여 차량 주행성능에 지장이 없으므로 지속적인 관찰이 필요한 것으로 판단된다.

| 위치 | 손상 | 단위 | 전회차물량 | 금회물량 | 증감 | 검토의견 | 비고 |
|---|---|---|---|---|---|---|---|
| | 아스콘 망상균열 | m <sup>2</sup> | 6.25 | 6.25 | - | 6.25 | 주의관찰 |

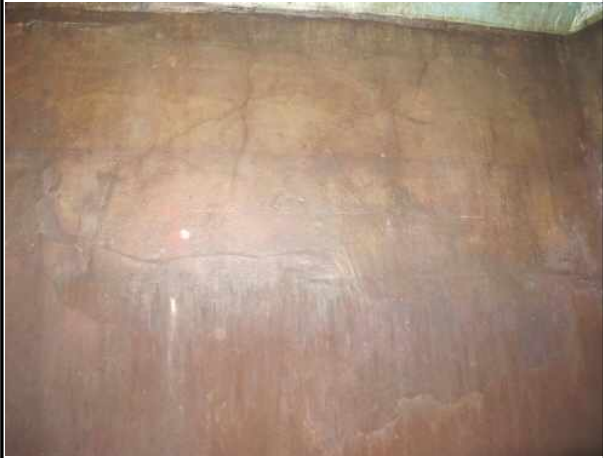
| 내용 | 벽체부<br>망상균열 | 내용 | 상부슬래브<br>도장박리 |

망상균열은 발생위치 및 형태 등 균열 특성을 고려할 때 시공초기 건조수축 에 의해  
되어 무기질 방수 층으로 반사되어 나타난 것으로 손상와 위치를 고려할 때 표면보수를  
통하여 콘크리트 내구성 확보를 하는 것이 필요해 보인다.

| 위치 | 손상 | 단위 | 전회물량 | 금회물량 | 증감 | | 검토의견 | 비고 |
|---|---|---|---|---|---|---|---|---|
| 내부 | 망상균열 | m² | 9.00 | 9.00 | - | - | 표면보수 | |

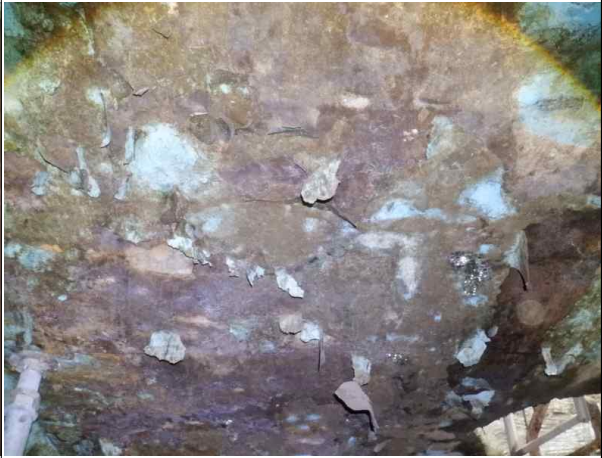
도장박리 은 재질열화 및 장기공용 에 의해 발생한 것으로 판단되며 손상정도가 경미  
하여 기능에 지장이 없으므로 지속적인 관찰이 필요한 것으로 판단된다.

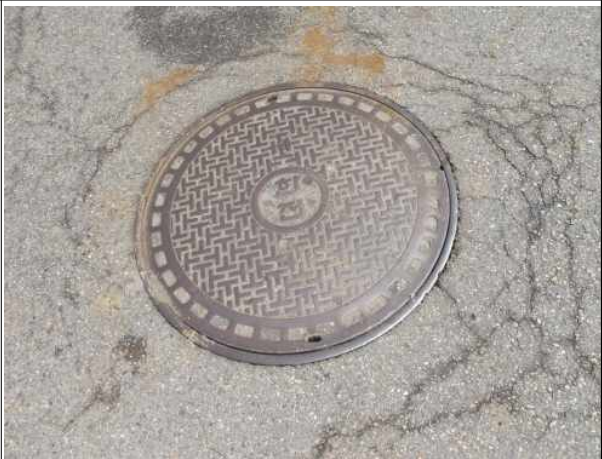
| 내용 | 안전사다리 상태양호 | 내용 | 아스콘망상균열 |

아스콘망상균열은 재질열화 및 손상부의 특성상 주행차량 충격하중에 의해 발생한 것  
으로 판단되며 손상정도가 경미하여 차량 주행성능에 지장이 없으므로 지속적인 관찰이  
필요한 것으로 판단된다.

| 위치 | 손상 | 단위 | 전회물량 | 금회물량 | 증감 | | 검토의견 | 비고 |
|---|---|---|---|---|---|---|---|---|
| 외부 | 아스콘 망상균열 | m² | 6.25 | 6.25 | - | - | 주의관찰 | |

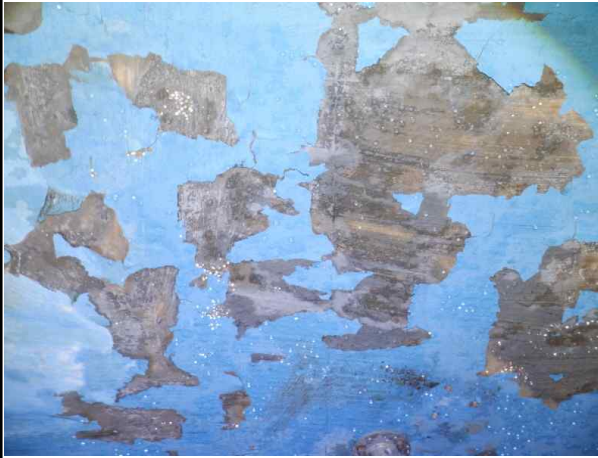
| 내용 | 벽체부<br>도장박리 | 내용 | 벽체부<br>백태 |

도장박리 은 재질열화 및 장기공용 에 의해 발생된 것으로 판단되며 손상정도가 경미하여 기능에 지장이 없으므로 지속적인 관찰이 필요한 것으로 판단된다.

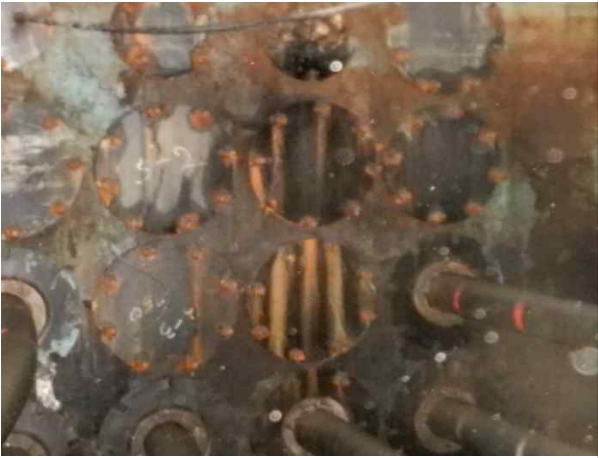
백태 손상은 시공 초기 콘크리트 타설 후 양생 과정에서 발생한 수화열 및 거푸집 제거 후 발생한 건조 수축등에 의해 발생된 손상부에 맨홀 내부에 수분접촉에 의하여 발생한 것으로 사료되며 표면보수를 통한 내구성 확보가 필요한 것으로 판단된다.

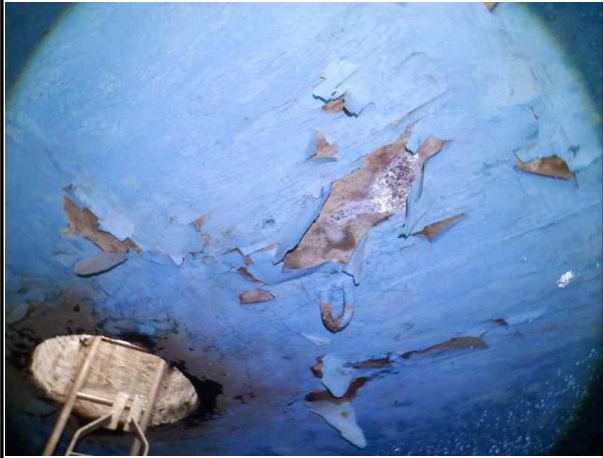
| 내용 | 벽체부<br>도장박리 | 내용 | 벽체부<br>백태 |

도장박리 은 재질열화 및 장기공용 에 의해 발생한 것으로 판단되며 손상정도가 경미하여 기능에 지장이 없으므로 지속적인 관찰이 필요한 것으로 판단된다.

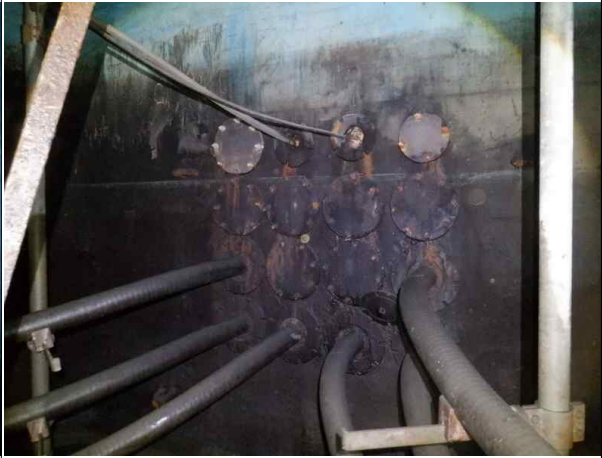
백태 손상은 시공 초기 콘크리트 타설 후 양생 과정에서 발생한 수화열 및 거푸집 제거 후 발생한 건조 수축등에 의해 발생한 손상부에 맨홀 내부에 수분접촉에 의하여 발생한 것으로 사료되며 표면보수를 통한 내구성 확보가 필요한 것으로 판단된다.

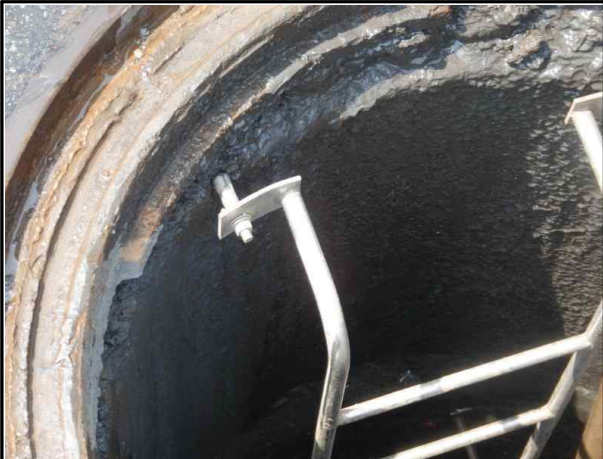
| 내용 | 사다리<br>진입사다리 고정앵커노출 | 내용 | 사다리<br>사다리하부 고정불량 |

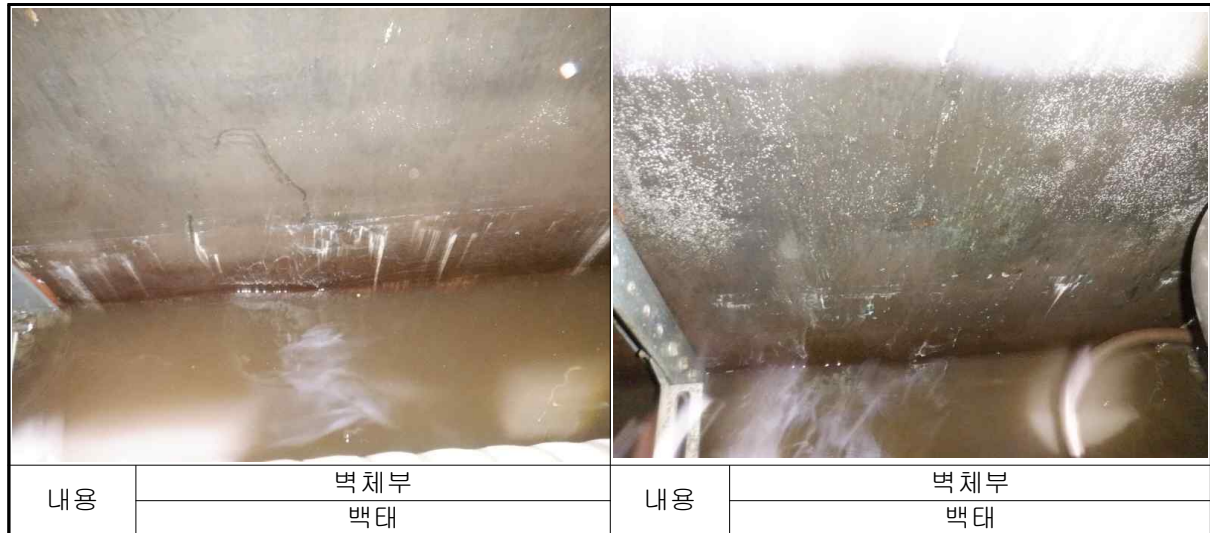
【사진 11.22】 맨홀 내부 주요 손상

금회 정밀안전점검을 통한 맨홀 내부 외관조사결과, 균열부백태 가 조사되었다.

금회 조사 결과, 백태 손상은 시공 초기 콘크리트 타설 후 양생 과정에서 발생한 수화열 및 거푸집 제거 후 발생한 건조 수축등에 의해 발생한 손상부에 맨홀 내부에 수분점

| 위치 | 손상 | 단위 | 전회물량 | 금회물량 | 증감 | | 검토의견 | 비고 |
|---|---|---|---|---|---|---|---|---|
| 내부 | 균열부백태 | m | - | 23.00 | ▲ | 23.00 | 표면보수 | |

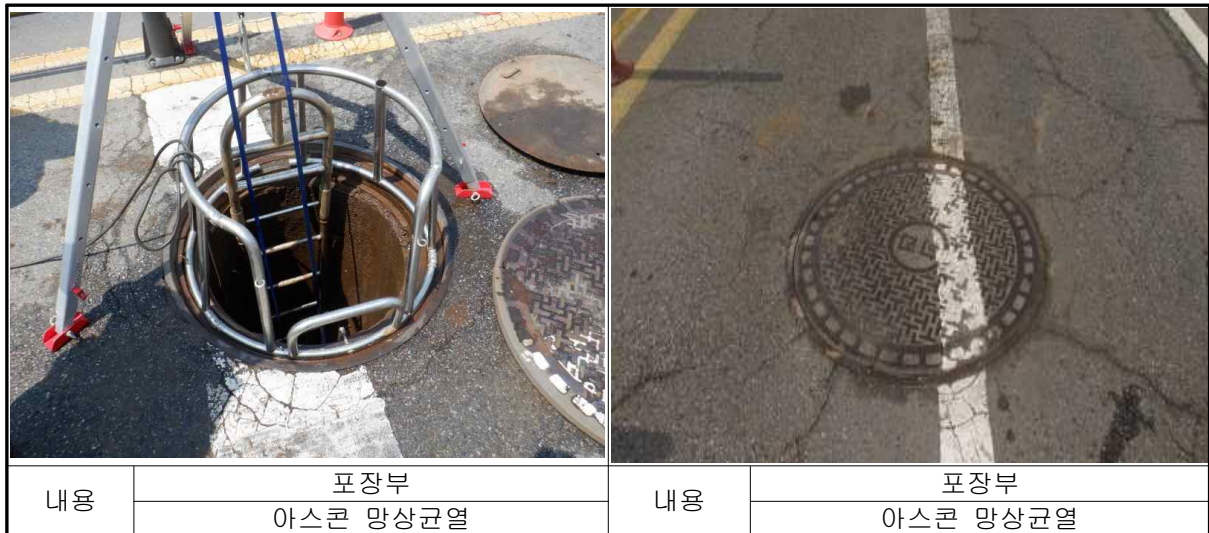
【사진 11.23】 맨홀 외부 주요 손상

금회 정밀안전점검을 통한 맨홀 외부 외관조사결과, 아스콘 망상균열가 조사되었다.

아스콘망상균열은 재질열화 및 손상부의 특성상 주행차량 충격하중에 의해 발생한 것으로 판단되며 손상정도가 경미하여 차량 주행성능에 지장이 없으므로 지속적인 관찰이 필요한 것으로 판단된다.

| 위치 | 손상 | 단위 | 전회물량 | 금회물량 | 증감 | | 검토의견 | 비고 |
|---|---|---|---|---|---|---|---|---|
| 외부 | 아스콘 망상균열 | m <sup>2</sup> | 6.25 | 6.25 | - | 6.25 | 주의관찰 | |

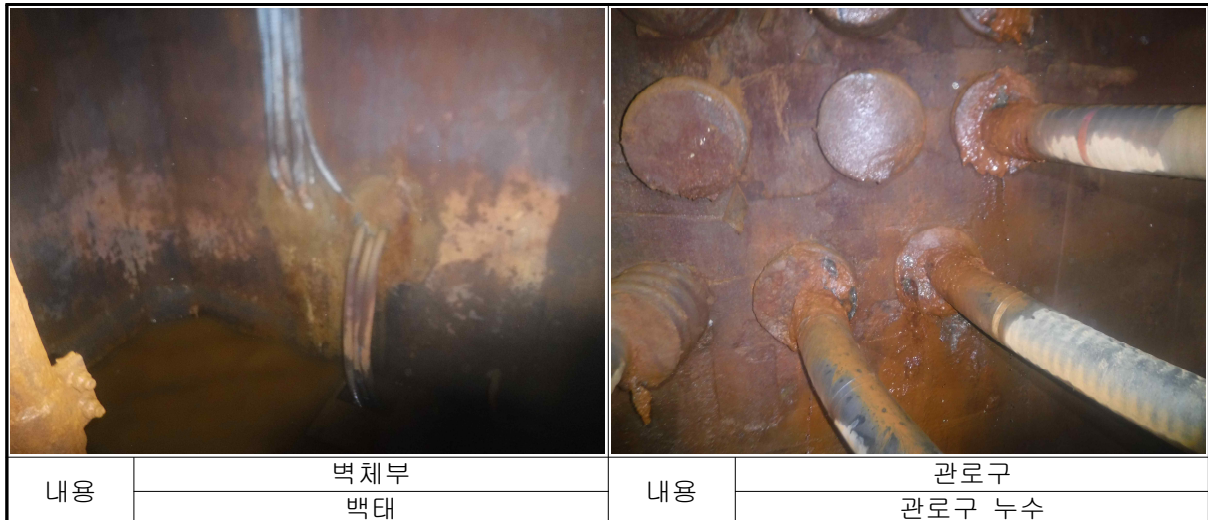
【사진 11.26】 맨홀 내부 주요 손상

금회 정밀안전점검을 통한 맨홀 내부 외관조사결과, 백태, 관로구 누수 가 조사되었다.

백태는 시공 초기 콘크리트 타설 후 양생 과정에서 발생한 수화열 및 거푸집 제거 후 발생한 건조 수축등에 의해 발생한 손상부에 맨홀 내부에 수분점착에 의하여 발생한 것

관로구누수는 시공 미흡 & 장기공용에 따른 상부 차량 하중에 의한 관로구손상 등에 의한 것으로 보이며, 이에 맞는 관로구보수가 필요해보인다

| 위치 | 손상 | 단위 | 전회물량 | 금회물량 | 증감 | 검토의견 | 비고 |
|---|---|---|---|---|---|---|---|
| | 관로구 누수 | EA | 5.00 | 5.00 | - | - | 관로구보수 |

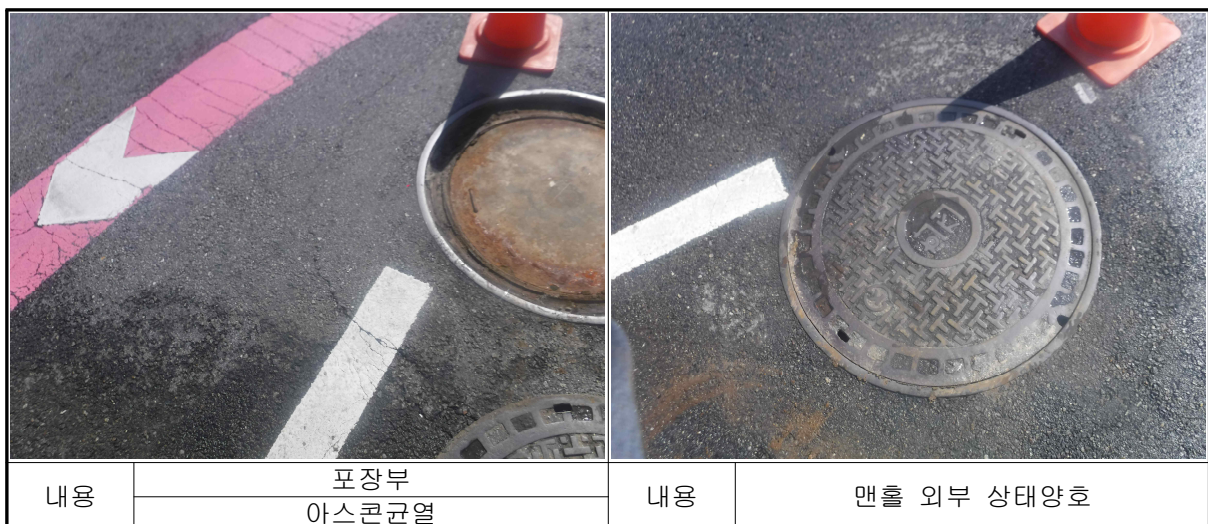
【사진 11.27】 맨홀 외부 주요 손상

금회 정밀안전점검을 통한 맨홀 외부 외관조사결과, 아스콘 균열가 조사되었다.

아스콘망상균열은 재질열화 및 손상부의 특성상 주행차량 충격하중에 의해 발생한 것으로 판단되며 손상정도가 경미하여 차량 주행성능에 지장이 없으므로 지속적인 관찰이 필요한 것으로 판단된다.

| 위치 | 손상 | 단위 | 전회물량 | 금회물량 | 증감 | 검토의견 | 비고 |
|---|---|---|---|---|---|---|---|
| 외부 | 아스콘 균열 | m | 11.00 | 11.00 | - | - | 주의관찰 |

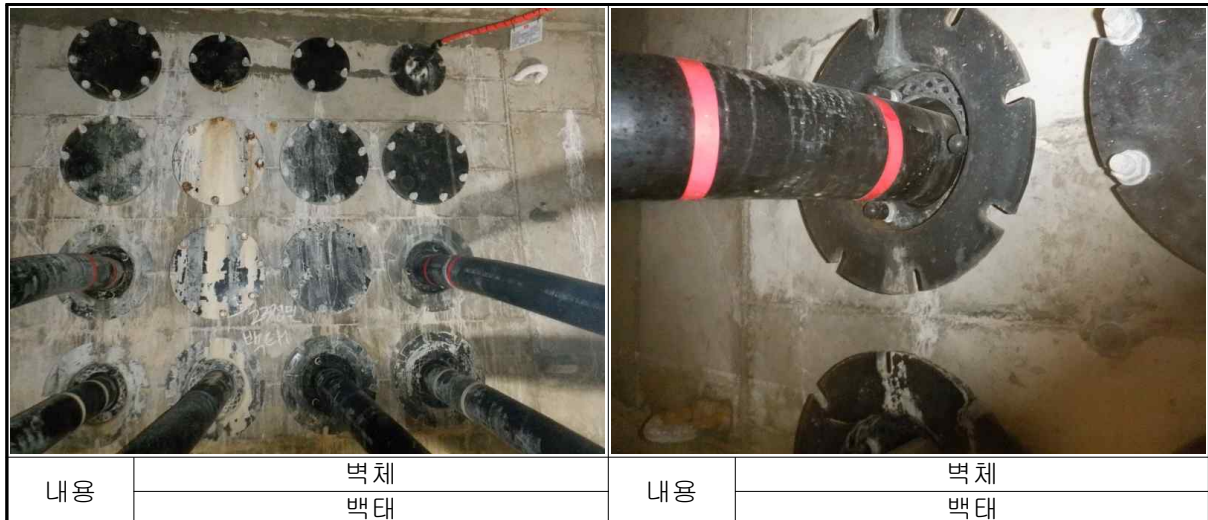
【사진 11.30】 맨홀 내부 주요 손상

금회 조사 결과, 백태 손상은 시공 초기 콘크리트 타설 후 양생 과정에서 발생한 수화열 및 거푸집 제거 후 발생한 건조 수축등에 의해 발생한 손상부에 맨홀 내부에 수분접촉에 의하여 발생한 것으로 사료되며 표면보수를 통한 내구성 확보가 필요한 것으로 판단된다.

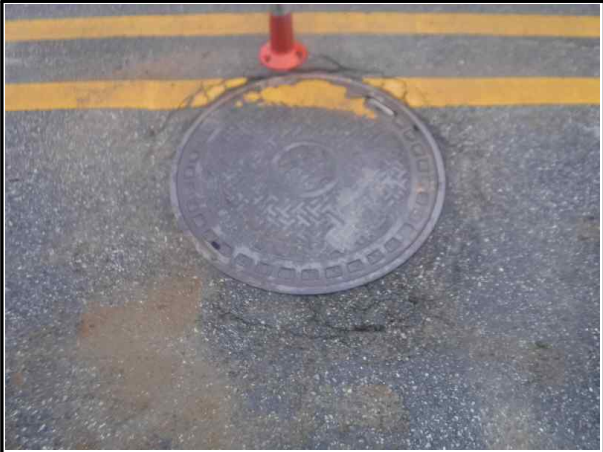
| 내용 | 포장부<br>아스콘망상균열 | 내용 | 안전사다리 상태양호 |

아스콘망상균열은 재질열화 및 손상부의 특성상 주행차량 충격하중에 의해 발생한 것으로 판단되며 손상정도가 경미하여 차량 주행성능에 지장이 없으므로 지속적인 관찰이 필요한 것으로 판단된다.

| 위치 | 손상 | 단위 | 전회물량 | 금회물량 | 증감 | | 검토의견 | 비고 |
|---|---|---|---|---|---|---|---|---|
| 외부 | 아스콘망상균열 | m <sup>2</sup> | 33.00 | 33.00 | - | - | 주의관찰 | |

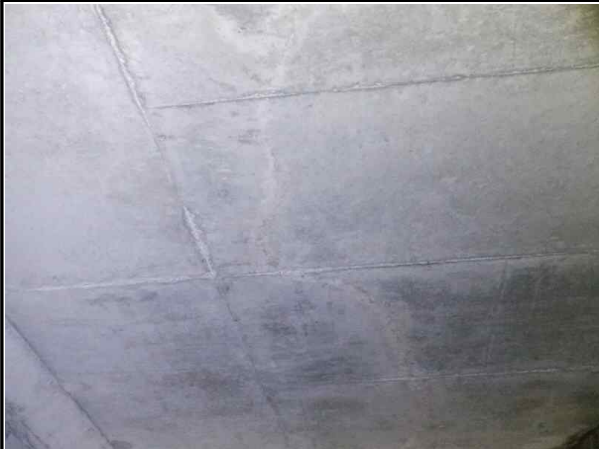
| 내용 | 상부 슬래브<br>균열(0.3mm미만) | 내용 | 벽체 부<br>상태양호 |

균열(0.3mm미만)은 발생위치 및 형태 등 균열 특성을 고려할 때 시공초기 건조수축

에 의해 되어 무기질 방수층으로 반사되어 나타난 것으로 손상의 정도를 고려할 때 주의 관찰을 실시 후 손상 진행 여부에 따른 보수 계획이 필요한 것으로 판단된다.

| 위치 | 손상 | 단위 | 전회물량 | 금회물량 | 증감 | | 검토의견 | 비고 |
|---|---|---|---|---|---|---|---|---|
| 내부 | 균열(0.3mm미만) | m | - | 3.0 | ▲ | 3.0 | 주의관찰 | |

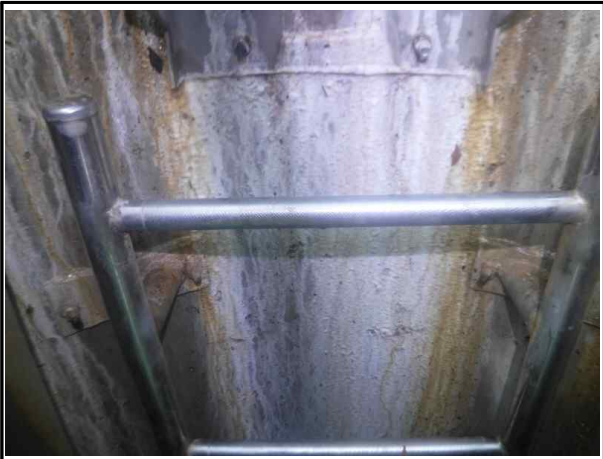
| 내용 | 맨홀 입구 | 내용 | 맨홀 외부 상태양호 |
| | 백태 | | |

금회 조사 결과, 백태가 조사되었으며, 백태 손상은 시공 초기 콘크리트 타설 후 양생 과정에서 발생한 수화열 및 거푸집 제거 후 발생한 건조 수축등에 의해 발생한 손상부에 맨홀 내부에 수분접촉에 의하여 발생한 것으로 사료되며 표면보수를 통한 내구성 확보가 필요한 것으로 판단된다.

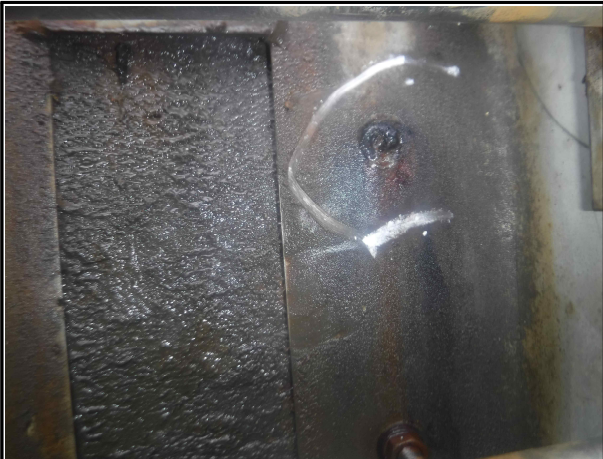
| 내용 | 출입 사다리 | 내용 | 맨홀 외부 상태양호 |
| | 앵커볼트 파손 | | |

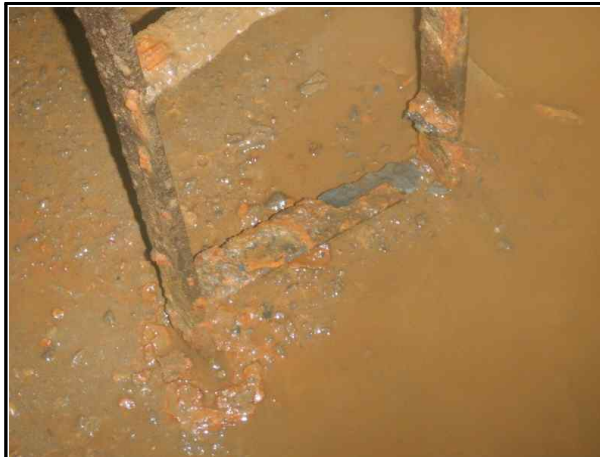
| 내용 | 추락방지시설 |
| | 사다리 하부 고정불량 |

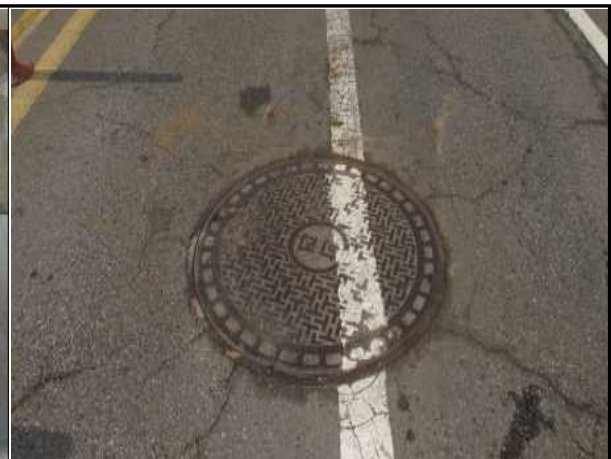
| 내용 | 도로포장 |
| | 아스콘망상균열 |

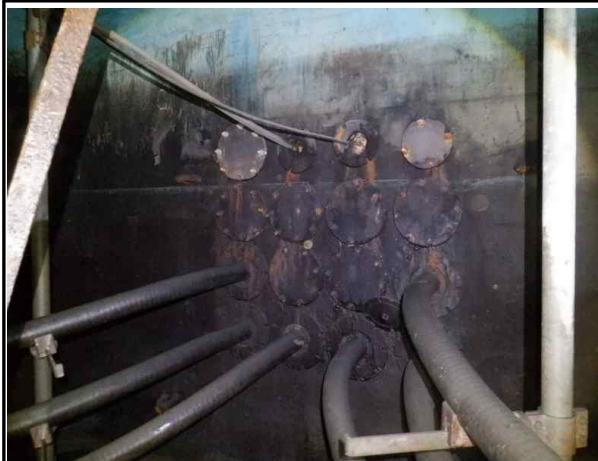
| 내용 | 신파주송포 #5 |
| | 백태 |

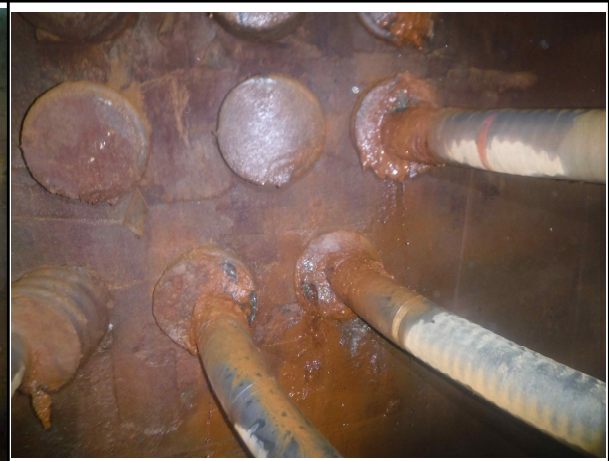
| 내용 | 신파주송포 #7 |
| | 관로구누수 |

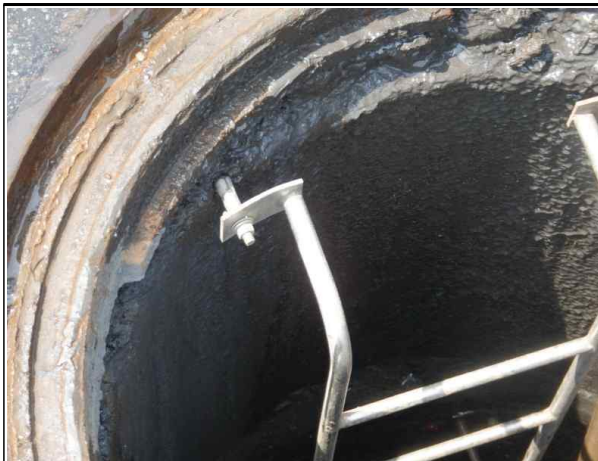
| 내용 | 신파주송포 #5 |
| | 진입사다리 고정앵커노출 |
