# 제 1 장 별내지구

## 1.1 시설물 개요

본 맨홀은 경기도 구리시 갈매동 ~ 별내동 일원에 위치한 시설물로 총 9개소(진건 ~별내 #1~7 / 별내-진접,별내-도봉 #1,2)로 철근 콘크리트 구조물로 시공되어 있으며 본 시설물의 세부내용은 다음과 같다.

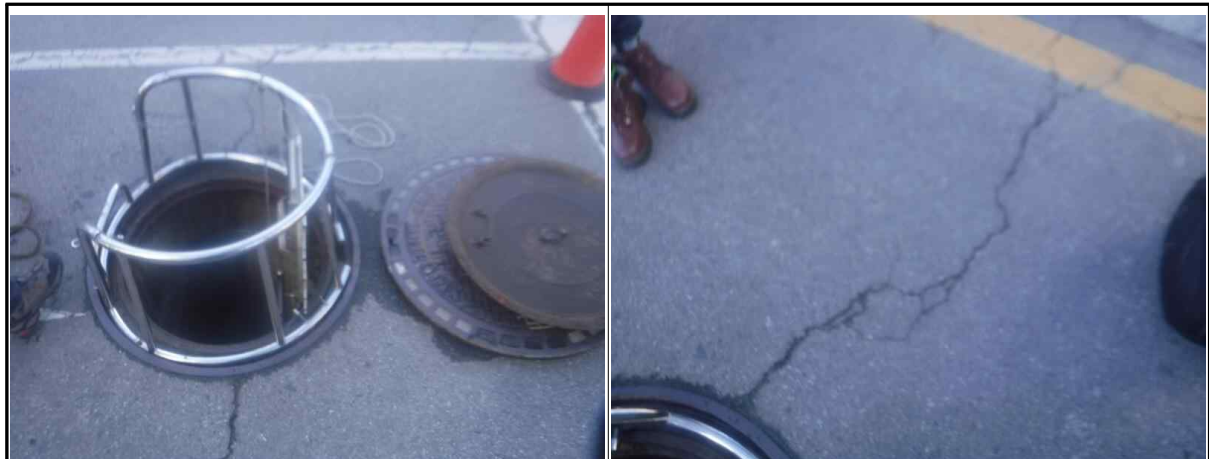
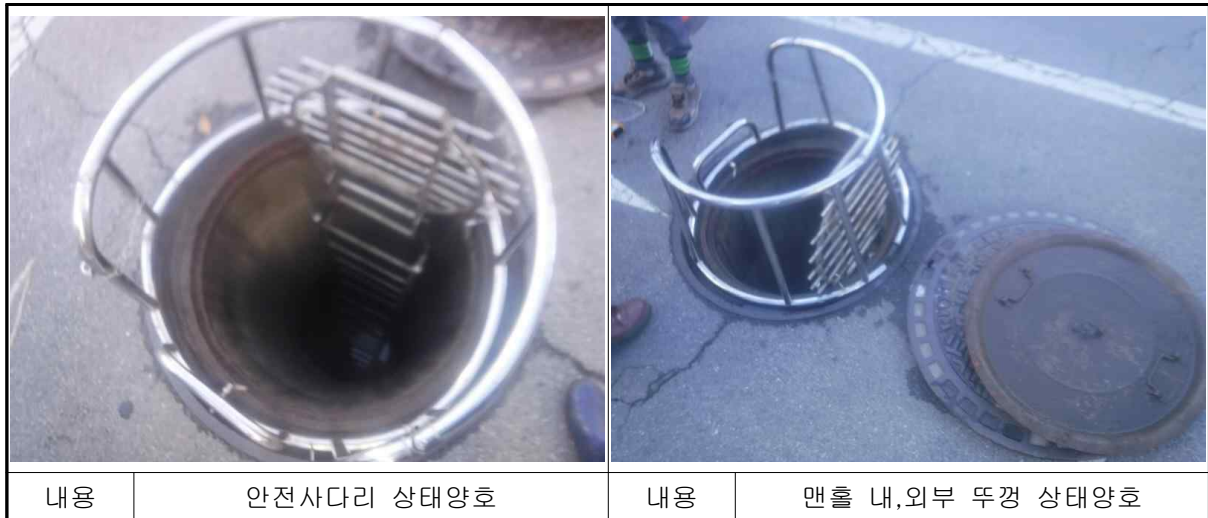
【사진 1.3】 맨홀 외부 주요 손상

금회 정밀안전점검을 통한 맨홀 외부 외관조사결과, 맨홀 상부 포장에서 아스콘 균열 손상이 발생되었다.

| 내용 | 도로포장 | 내용 | 도로포장 |
| | 아스콘균열 | | 아스콘균열 |

금회 조사 결과, 기 점검시 조사된 아스콘균열 손상은 손상의 진전이 없이 동일하게 조사되었으며, 이는 재질열화 및 손상부의 특성상 주행차량 충격하중에 의해 발생한 것으로 판단되며 손상정도가 경미하여 차량 주행성능에 지장이 없으므로 지속적인 관찰이 필요한 것으로 판단된다.

| 위치 | 손상 | 단위 | 전회물량 | 금회물량 | 증감 | 검토의견 | 비고 |
|---|---|---|---|---|---|---|---|
| 외부 | 아스콘균열 | m | 2.5 | 2.5 | - | 주의관찰 | |

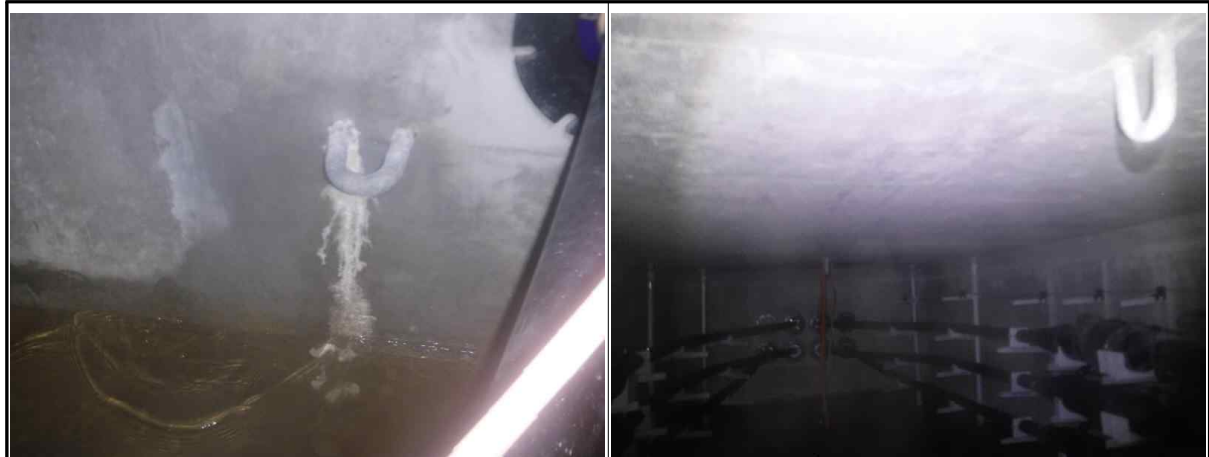
【사진 1.6】 맨홀 내부 주요 손상

금회 정밀안전점검을 통한 맨홀 내부 외관조사결과, 주요 손상은 맨홀 내의 벽체에  
서 발생한 백태 가 조사되었다.

| 내용 | 시점측 벽체 | 내용 | 상부 슬래브 |
| | 백태 | | 상태양호 |

금회 조사 결과, 기 점검시 조사된 백태 손상은 손상의 진전은 없이 동일하게 조사되었으며, 백태의 경우 공용기간에 따른 노후화 및 상부 차량 하중 등에 의한 콘크리트 표면 손상에 의하여 수분 접촉이 발생하여 백태가 진행 된 것으로 보이며 표면보수가 요망된다.

| 위치 | 손상 | 단위 | 전회물량 | 금회물량 | 증감 | 검토의견 | 비고 |
|---|---|---|---|---|---|---|---|
| 내부 | 백태 | m <sup>2</sup> | 0.06 | 0.06 | - | 표면보수 | |

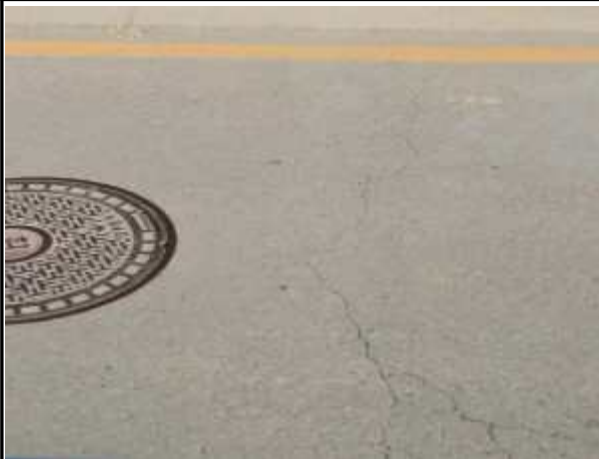
【사진 1.7】 맨홀 외부 주요 손상

| 내용 | 포장<br>아스콘 균열 | 내용 | 맨홀 내,외부 뚜껑 상태양호 |

외부에 발생한 아스콘균열의 경우 차도변의 주행차량의 반복적인 주행에 따른 손상으로 현재 차량 주행에는 지장이 없는 상태이나 향후 포트홀, 아스콘 파손 등으로 진행될 우려가 있으므로 주의관찰을 실시 후 손상이 더욱 진행될 경우 적절한 보수가 필요한 것으로 판단된다.

| 위치 | 손상 | 단위 | 전회물량 | 금회물량 | 증감 | 검토의견 | 비고 |
|---|---|---|---|---|---|---|---|
| 외부 | 아스콘균열 | m | 2.5 | 2.5 | - | 주의관찰 | |

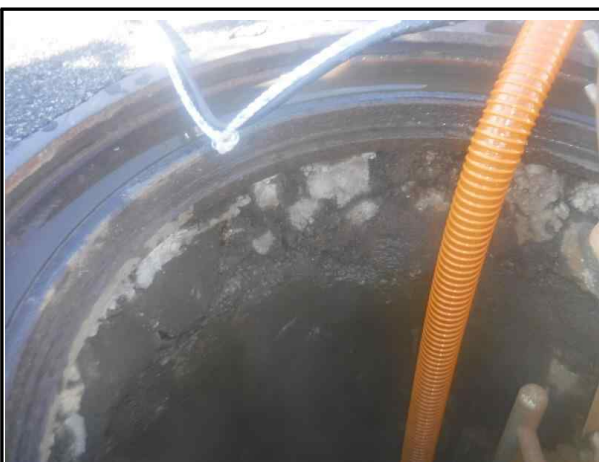
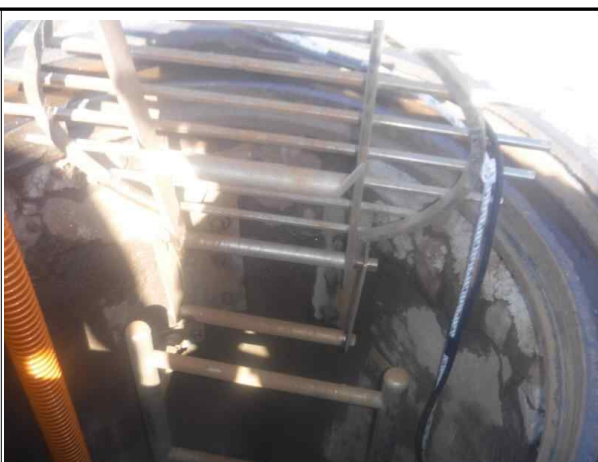
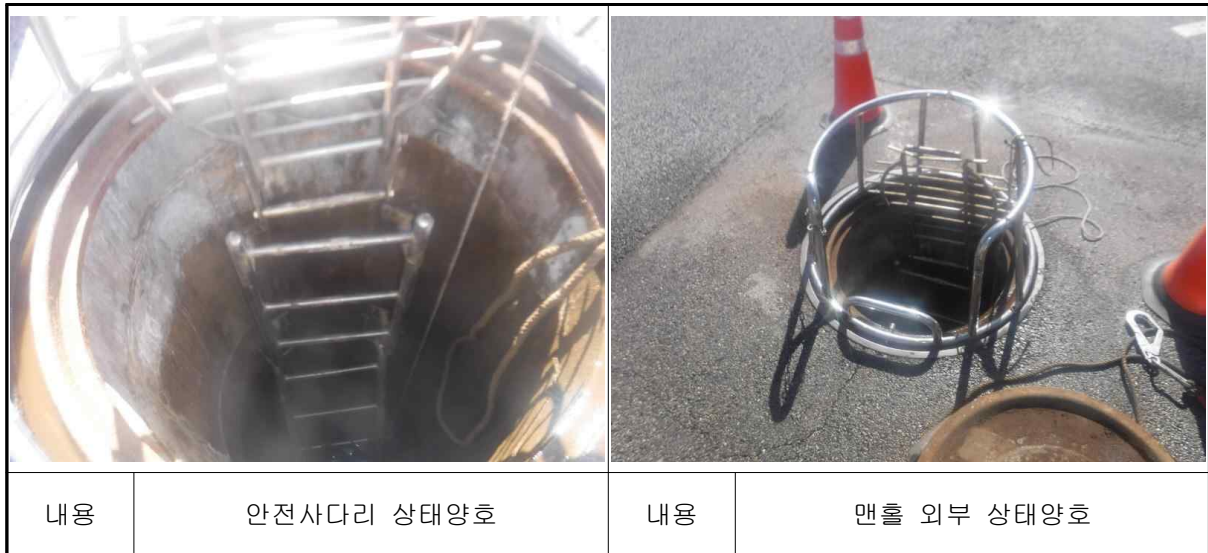
【사진 1.15】 맨홀 외부 주요 손상

금회 정밀안전점검을 통한 맨홀 외부 외관조사결과, 출입부의 높이조절부 파손이 조사되었다.

| 내용 | 출입부 | 내용 | 출입부 |
| | 높이조절부 파손 | | 높이조절부 파손 |

금회 조사 결과, 내부는 손상이 없는 양호한 상태로 조사되었으며, 외부에서 맨홀 출입구간에 높이조절부 파손의 손상이 조사되었다. 이는 시공 미흡 & 장기공용에 의하여 발생한 문제로 이 손상부위를 통하여 맨홀 내부에 우수의 유입이 발생되고 있으므로 단면보수를 요망한다.

| 위치 | 손상 | 단위 | 전회물량 | 금회물량 | 증감 | | 검토의견 | 비고 |
|---|---|---|---|---|---|---|---|---|
| 외부 | 높이조절부 파손 | m <sup>2</sup> | 1.52 | 1.52 | | - | 단면보수 | |

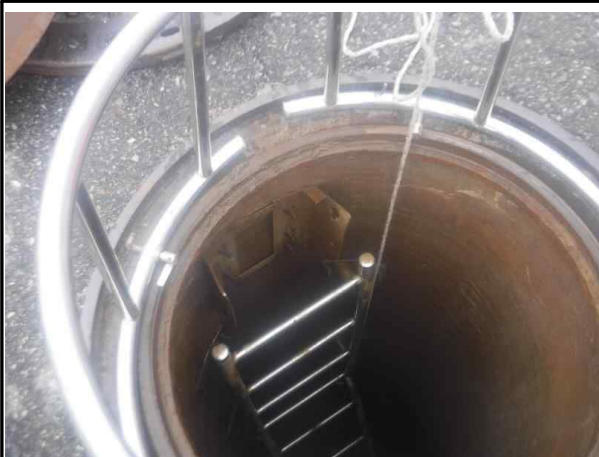
【사진 1.19】 맨홀 외부 주요 손상

| 내용 | 안전사다리 | 내용 | 포장부 |
| | 안전손잡이 망실 | | 아스콘 망상균열 |

안전손잡이 망실의 경우, 시공 미흡으로 인하여 초기 설치시 설치불량으로 인하여 추후 공용중에 떨어진 것으로 예상되며, 안전손잡이 부분에 대하여 재설치가 요망된다.

| 위치 | 손상 | 단위 | 전회물량 | 금회물량 | 증감 | 검토의견 | 비고 |
|---|---|---|---|---|---|---|---|
| 외부 | 안전손잡이 망실 | EA | 1 | 1 | - | 재설치 | |

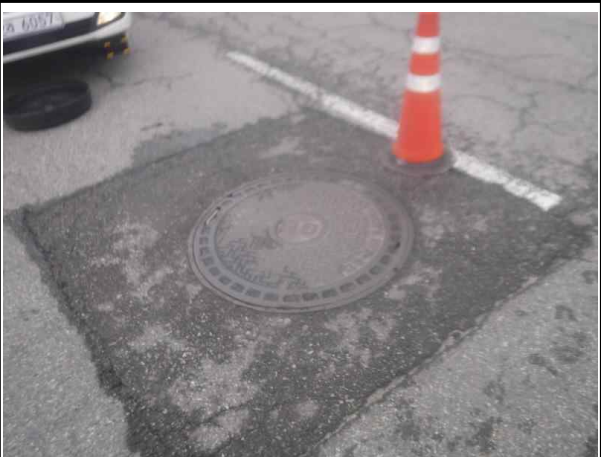
아스콘 망상균열의 경우 시공 미흡 및 차도변의 주행차량의 반복적인 주행에 따른 손상으로 현재 차량 주행에는 지장이 없는 상태이나 향후 포트홀, 아스콘 파손 등으로 진행될 우려가 있으므로 주의관찰을 실시 후 손상이 더욱 진행될 경우 적절한 보수가 필요한 것으로 판단된다.

| 위치 | 손상 | 단위 | 전회물량 | 금회물량 | 증감 | 검토의견 | 비고 |
|---|---|---|---|---|---|---|---|
| | 아스콘망상균열 | m² | 2 | 10.00 | - | 주의관찰 | |

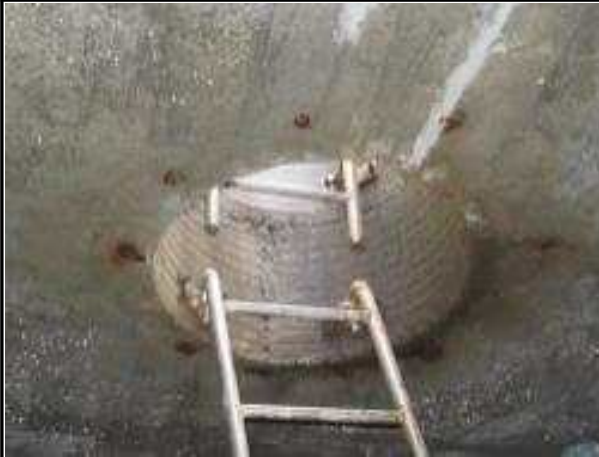
【사진 1.22】 맨홀 내부 주요 손상

금회 정밀안전점검을 통한 맨홀 내부 외관조사결과, 철근노출이 발생한 것으로 조사되었다.

| 내용 | 상부 슬래브<br>철근노출 | 내용 | 내부 전경 |

금회 조사 결과, 내부는 진출입구 상부 슬래브에서 철근노출이 조사되었으며, 이는 시공당시 품질관리 미흡에 의한 피복 부족으로 장기간 방치시 부식에 의한 내구성 저하가 우려되므로 단면보수(방청)이 요망된다.

| 위치 | 손상 | 단위 | 전회물량 | 금회물량 | 증감 | 검토의견 | 비고 |
|---|---|---|---|---|---|---|---|
| 내부 | 철근노출 | m <sup>2</sup> | 0.09 | 0.09 | - | 단면보수<br>(방청) | |

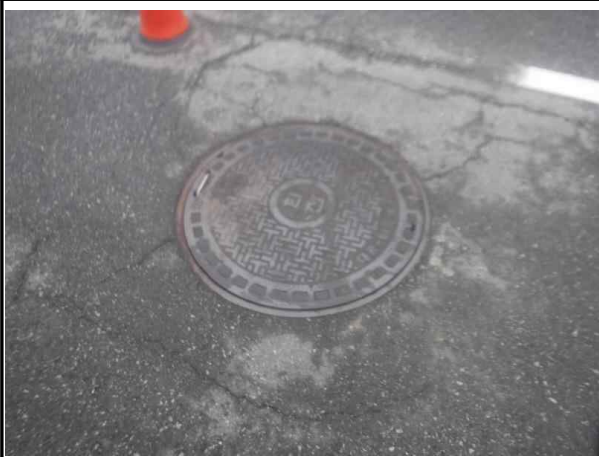
【사진 1.23】 맨홀 외부 주요 손상

| 내용 | 포장부<br>아스콘 망상균열 | 내용 | 안전손잡이, 사다리 상태양호 |

아스콘 망상균열의 경우 시공 미흡 및 차도변의 주행차량의 반복적인 주행에 따른 손상으로 현재 차량 주행에는 지장이 없는 상태이나 향후 포트홀, 아스콘 파손 등으로 진행될 우려가 있으므로 주의관찰을 실시 후 손상이 더욱 진행될 경우 적절한 보수가 필요한 것으로 판단된다.

| 위치 | 손상 | 단위 | 전회물량 | 금회물량 | 증감 | 검토의견 | 비고 |
|---|---|---|---|---|---|---|---|
| 외부 | 아스콘망상균열 | m <sup>2</sup> | 8.00 | 8.00 | - | 주의관찰 | |

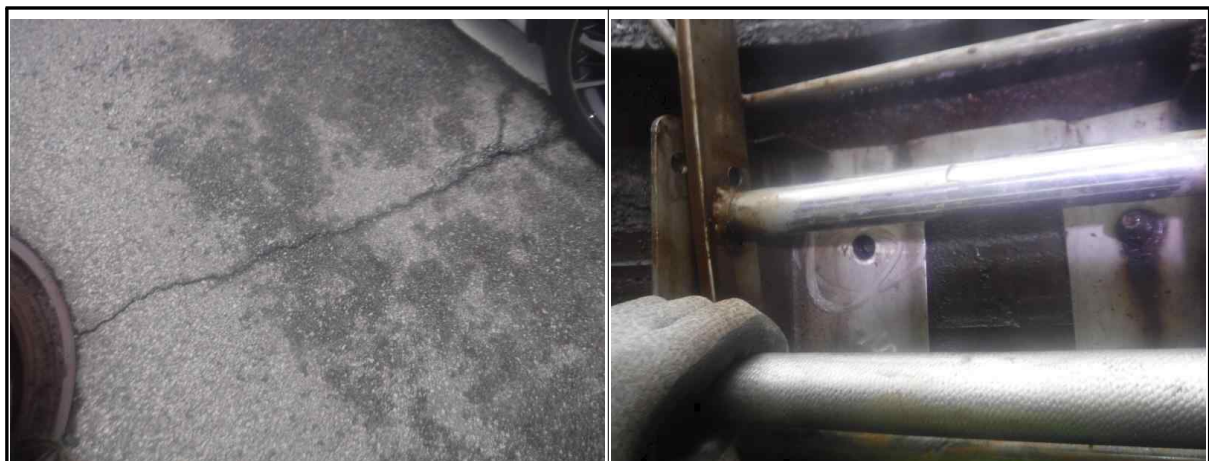
【사진 1.27】 맨홀 외부 주요 손상

금회 정밀안전점검을 통한 맨홀 외부 외관조사결과, 아스콘균열, 안전손잡이 앵커볼트 유실 손상이 조사되었다.

| 내용 | 포장부 | 내용 | 안전손잡이 |
| | 아스콘균열 | | 앵커볼트 유실 |

외부 손상의 아스콘균열의 경우 시공 미흡 및 차도변의 주행차량의 반복적인 주행에 따른 손상으로 현재 차량 주행에는 지장이 없는 상태이나 향후 포트홀, 아스콘 파손 등으로 진행될 우려가 있으므로 주의관찰을 실시 후 손상이 더욱 진행될 경우 적절한 보수가 필요한 것으로 판단된다.

앵커볼트 유실의 경우 시공 미흡 및 장기 공용에 따른 탈락으로 보이며 점검&청소 등의 출입 작업자들의 안전을 위하여 재설치를 요망한다.

| 위치 | 손상 | 단위 | 전회물량 | 금회물량 | 증감 | 검토의견 | 비고 |
|---|---|---|---|---|---|---|---|
| 외부 | 아스콘균열 | m | 2.0 | 2.0 | - | - | 주의관찰 |
| | 앵커볼트 유실 | EA | - | 1 | ▲ | 1 | 재설치 |

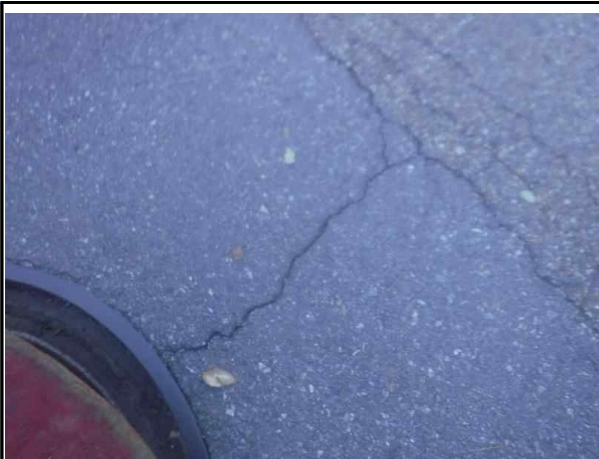
【사진 1.31】 맨홀 외부 주요 손상

| 내용 | 포장부<br>아스콘균열 | 내용 | 안전손잡이, 안전사다리 상태양호 |

외부 손상의 아스콘균열의 경우 시공 미흡 및 차도변의 주행차량의 반복적인 주행에 따른 손상으로 현재 차량 주행에는 지장이 없는 상태이나 향후 포트홀, 아스콘 파손 등으로 진행될 우려가 있으므로 주의관찰을 실시 후 손상이 더욱 진행될 경우 적절한 보수가 필요한 것으로 판단된다.

| 위치 | 손상 | 단위 | 전회물량 | 금회물량 | 증감 | 검토의견 | 비고 |
|---|---|---|---|---|---|---|---|
| 외부 | 아스콘균열 | m | 2.0 | 2.0 | - | 주의관찰 | |

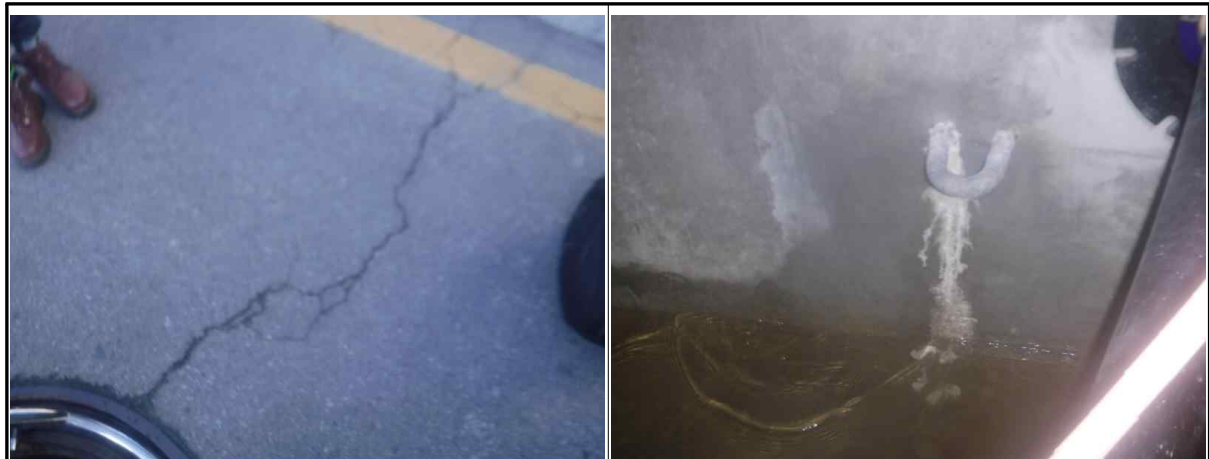
| 내용 | 진건-별내 #1 | 내용 | 진건-별내 #2 |
| | 아스콘균열 | | 백태 |

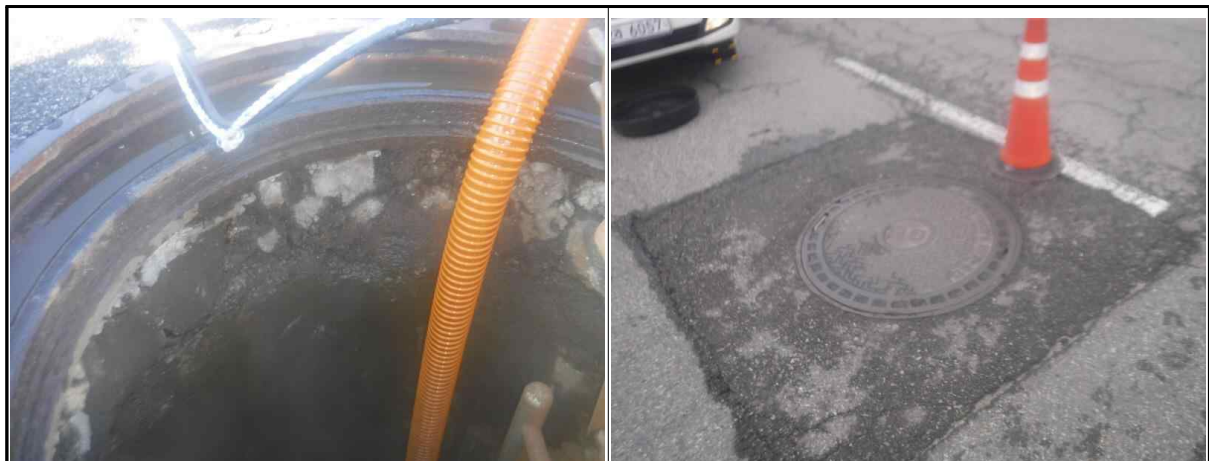
| 내용 | 진건-별내 #4 | 내용 | 진건-별내 #5 |
| | 높이조절부 파손 | | 아스콘 망상균열 |
