## 제 5 장 원흥수색

### 5.1 시설물 개요

본 맨홀은 경기도 고양시 덕양구 내도동 및 향동동 일원에 위치한 시설물로 총 5개소(수색 #1,2 & 원흥 #1,2, By Pass)로 철근 콘크리트 구조물로 시공되어 있으며 본 시설물의 세부내용은 다음과 같다.

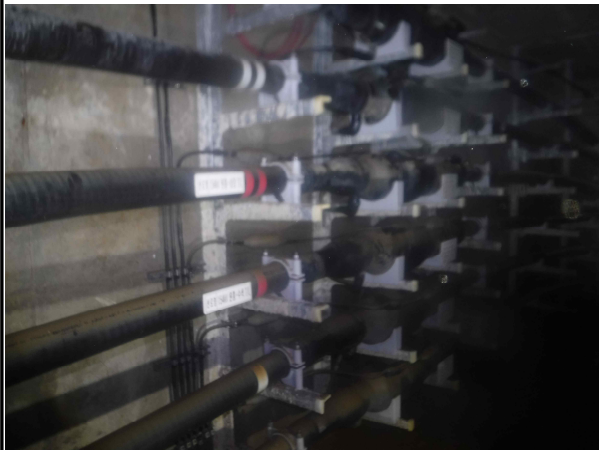
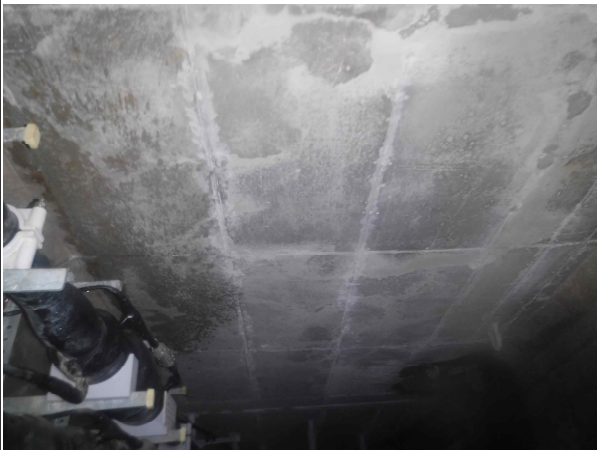
| 내용 | 벽체 | 내용 | 상부 슬래브 |
| | 상태양호 | | 상태양호 |

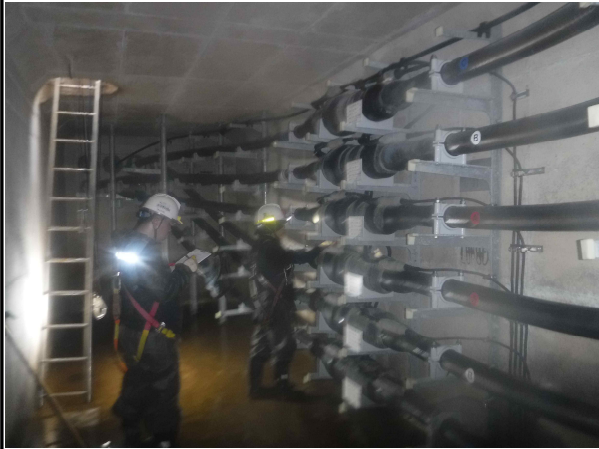
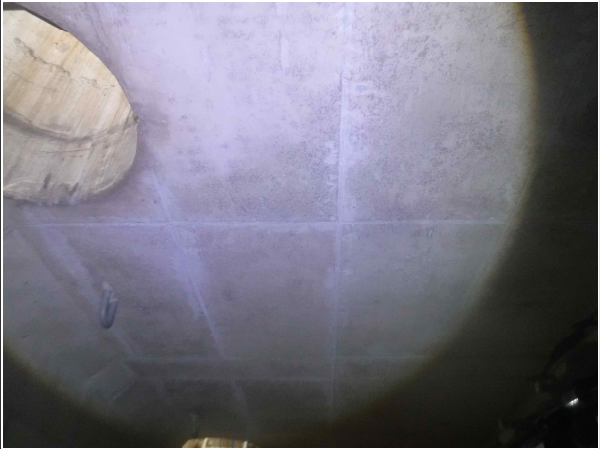
| 내용 | 벽체부<br>상태양호 | 내용 | 상부슬래브<br>상태양호 |

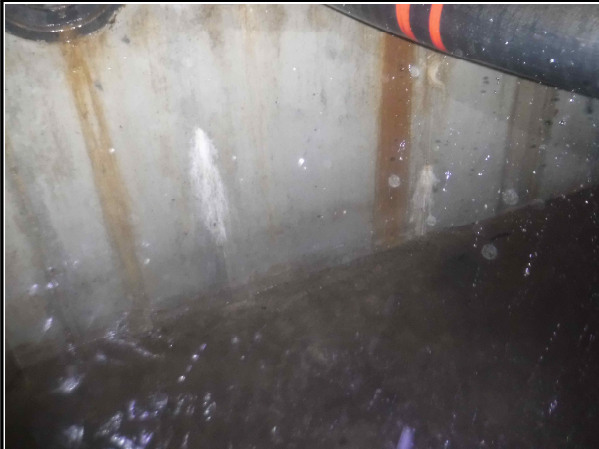
| 구분 | 부재 | 손상 | 단위 | 개소 | 물량 | 비고 |
|---|---|---|---|---|---|---|
| 내부 | 벽체 | 백태 | m <sup>2</sup> | 2 | 0.08 | |

| 내용 | 벽체<br>백태 | 내용 | 좌/우측 벽체 상태양호 |

백태 손상은 시공 초기 콘크리트 타설 후 양생 과정에서 발생한 수화열 및 거푸집 제거 후 발생한 건조 수축등에 의해 발생한 손상부에 맨홀 내부에 수분접촉에 의하여 발생한 것으로 사료되며 표면보수를 통한 내구성 확보가 필요한 것으로 판단된다.

| 맨홀 번호 | 손상 | 보수공법 | 단위 | 금회수량 | 보수수량 | 단가 | 금액 | 보수<br>순위 |
|---|---|---|---|---|---|---|---|---|
| 수색 #By<br>Pass | 백태 | 표면보수 | m² | 0.08 | 1.00 | 105 | 105 | 3 |

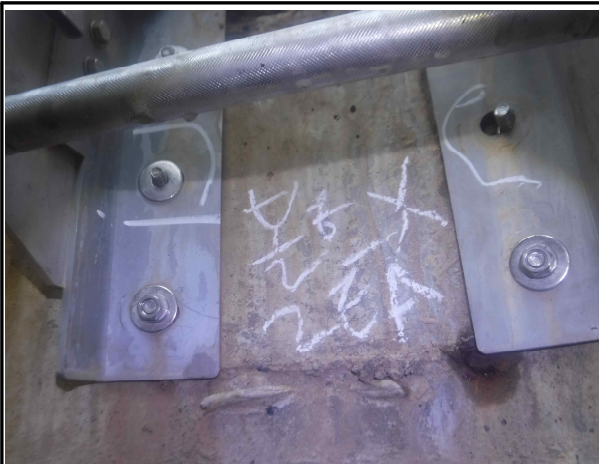
| 구분 | 부재 | 손상 | 단위 | 개소 | 물량 | 비고 |
|---|---|---|---|---|---|---|
| 외부 | 안전사다리 | 볼트망실 | EA | 2 | 2 | |

| 내용 | 안전사다리<br>볼트망실 | 내용 | 맨홀 내,외부 뚜껑 상태양호 |

안전사다리 볼트망실은 시공초기 체결불량 이었던 상태에서 공용중 외부 압력에 의하여 볼트가 풀려 망실된 것으로 보이며 작업자들의 안전을 위하여 재체결이 필요해보인다.

| 위치 | 손상 | 단위 | 전회물량 | 금회물량 | 증감 | 검토의견 | 비고 |
|---|---|---|---|---|---|---|---|
| 외부 | 볼트망실 | EA | - | 2 | ▲ | 재체결 | |

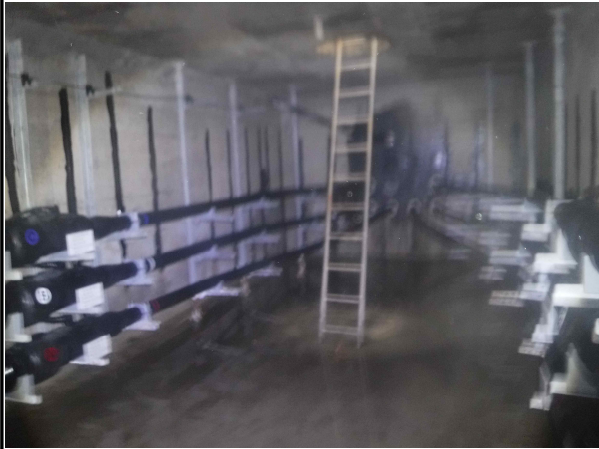
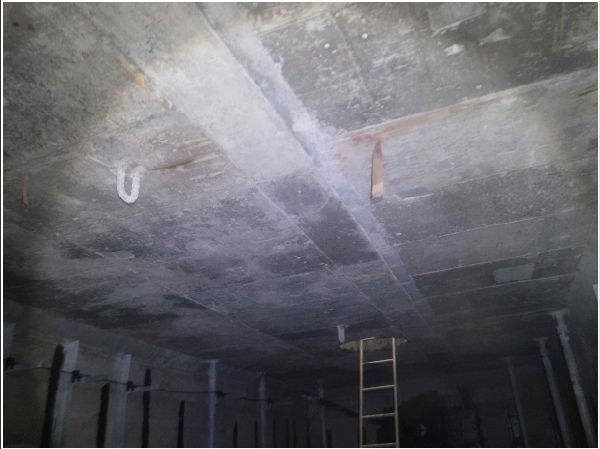
| 내용 | 내부 벽체 상태양호 | 내용 | 상부슬래브 상태양호 |

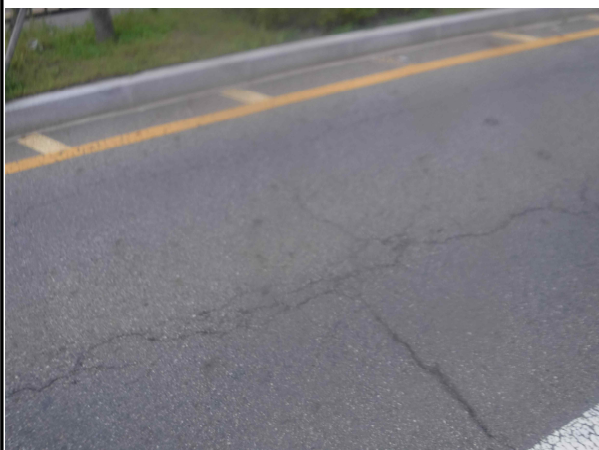
| 구분 | 부재 | 손상 | 단위 | 개소 | 물량 | 비고 |
|---|---|---|---|---|---|---|
| 외부 | 포장 | 아스콘망상균열 | m <sup>2</sup> | 1 | 3.00 | |

| 내용 | 포장부<br>아스콘망상균열 | 내용 | 수직부<br>백태 |

아스콘망상균열은 재질열화 및 손상부의 특성상 주행차량 충격하중에 의해 발생한 것으로 판단되며 손상정도가 경미하여 차량 주행성능에 지장이 없으므로 지속적인 관찰이 필요한 것으로 판단된다.

| 위치 | 손상 | 단위 | 전회물량 | 금회물량 | 증감 | 검토의견 | 비고 |
|---|---|---|---|---|---|---|---|
| 외부 | 아스콘망상균열 | m <sup>2</sup> | - | 3.00 | ▲ 3.00 | 주의관찰 | |

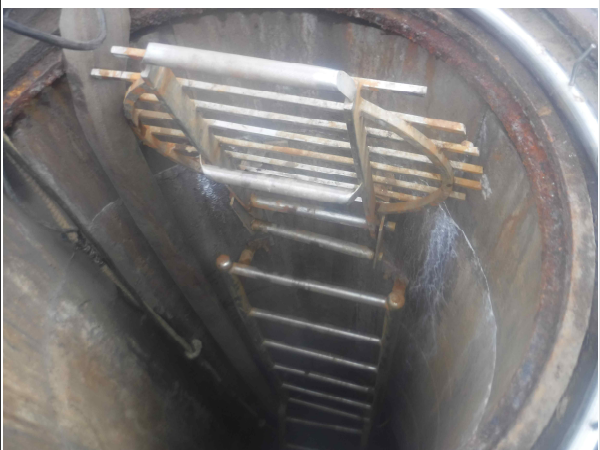
| 구분 | 부재 | 손상 | 단위 | 개소 | 물량 | 비고 |
|---|---|---|---|---|---|---|
| | 수직부 | 백태 | m <sup>2</sup> | 1 | 0.80 | |

수직부의 백태는 시공 초기 콘크리트 타설 후 양생 과정에서 발생한 수화열 및 거푸집 제거 후 발생한 건조 수축등에 의해 발생한 손상부에 맨홀 내부에 수분접촉에 의하여 발생한 것으로 사료되며 표면보수를 통한 내구성 확보가 필요한 것으로 판단된다.

| 맨홀 번호 | 손상 | 보수공법 | 단위 | 금회수량 | 보수수량 | 단가 | 금액 | 보수<br>순위 |
|---|---|---|---|---|---|---|---|---|
| 원형 #2 | 백태 | 표면보수 | m² | 0.8 | 1.00 | 105 | 105 | 3 |

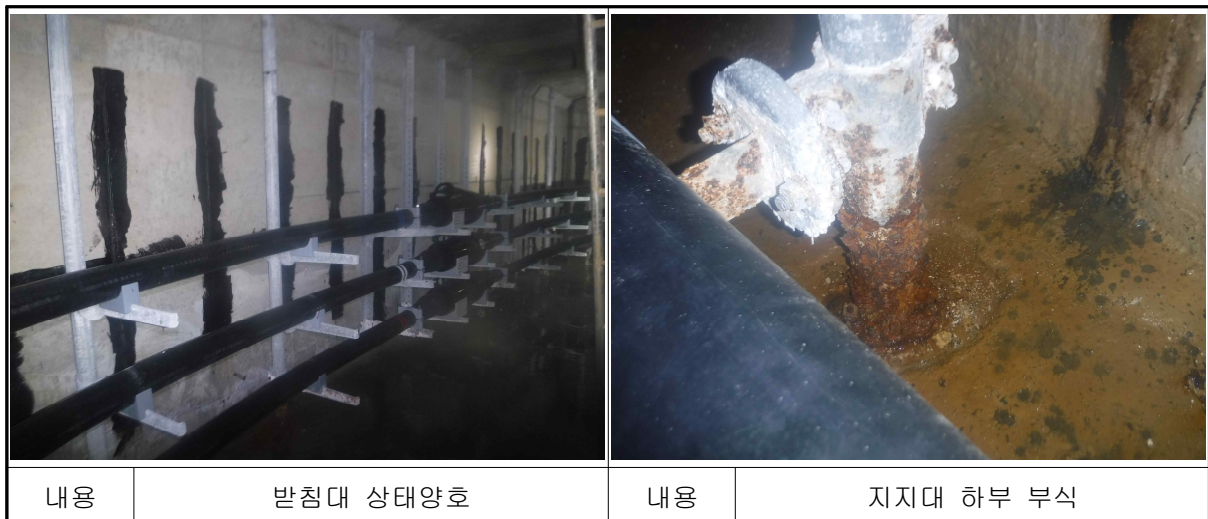
【사진 5.20】 부속 및 부대설비 현황

수용시설의 부속시설인 이음부, 지지대, 받침대 중 지지대의 하부에 부식이 진행되며 주의관찰을 실시한 후 차후 부식 손상이 더욱 진행될 경우 지지대를 교체 하는 방안이 필요해 보이며, 볼트결속 및 용접상태는 특별한 손상이 발생 되지 않은 양호한 상태인 것으로 조사되었다.

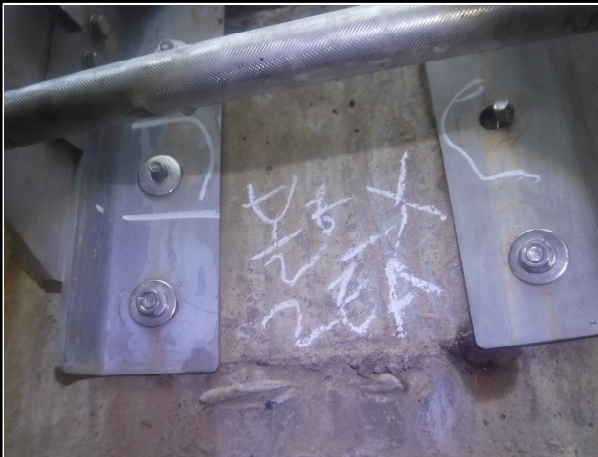
| 구분 | 추락방지시설 | | 도로포장 | | 도로부<br>신축이음부 | | 환기구 등의<br>덮개 | | 비고 |
|---|---|---|---|---|---|---|---|---|---|
| | 1) 추락방지시설은 안전사다리 볼트망실이 조사되었다.<br>2) 도로포장은 아스콘망상균열이 조사되었다. | | | | | | | | |

| | 안전사다리 볼트망실 | | 아스콘망상균열 |

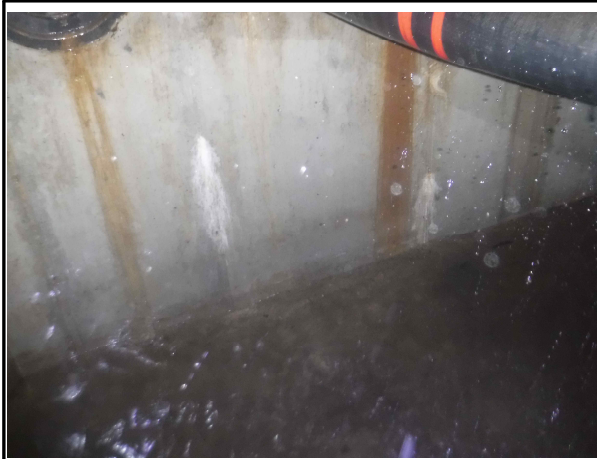
| 내용 | 수색 #by pass | 내용 | 원형#2 |

| | 백태 | | 백태 |

| 구분 | 주요 결함사항 | 중점 유지 관리 사항 |
|---|---|---|
| 박스 구간 | · 백태 | · 백태 보수 후 재손상 여부 점검 |
