## 제 7 장 문발덕이

### 7.1 시설물 개요

본 맨홀은 경기도 파주시 동패동 ~ 경기도 고양시 일산서구 덕이동 일원에 위치한 시설물로 기존 17개소에서 운정변전소가 2022년 신설되어 문발~운정 #7-1, 운정~덕이 #0-1 2개소의 pass 맨홀도 같이 신설되었다. 그리하여 신설 맨홀 포함 19개소(문발~운정 #1~#7-1, 운정~덕이 #0-1~#10)의 철근 콘크리트 구조물로 시공되어 있으며 본 시설물의 세부내용은 다음과 같다.

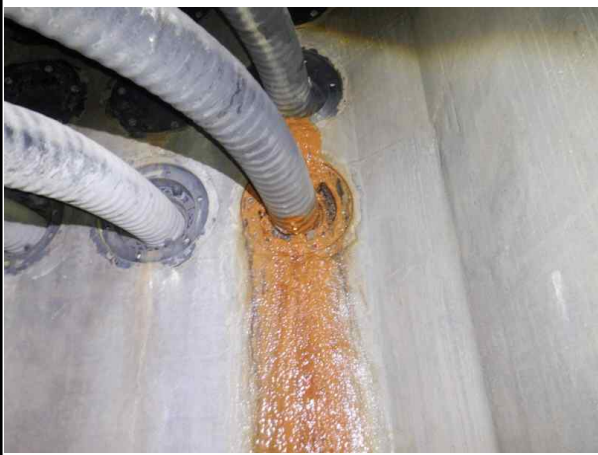
| 내용 | 관로구 | 내용 | 벽체 |
| | 관로구누수 | | 백태 |

관로구누수는 시공 미흡 & 장기공용에 따른 상부 차량 하중에 의한 관로구손상 등에 의한 것으로 보이며, 이에 맞는 관로구보수가 필요해 보인다

| 위치 | 손상 | 단위 | 전회물량 | 금회물량 | 증감 | 검토의견 | 비고 |
|---|---|---|---|---|---|---|---|
| 내부 | 관로구누수 | EA | 2 | 2 | - | 관로구보수 | |

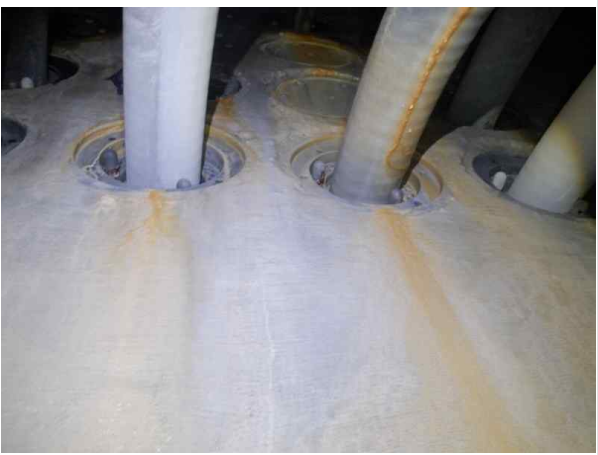
금회 조사 결과, 관로구누수, 백태가 조사되었으며, 백태 손상은 시공 초기 콘크리트 타설 후 양생 과정에서 발생한 수화열 및 거푸집 제거 후 발생한 건조 수축등에 의해 발생한 손상부에 맨홀 내부에 수분접촉에 의하여 발생한 것으로 사료되며 표면보수를 통한 내구성 확보가 필요한 것으로 판단된다.

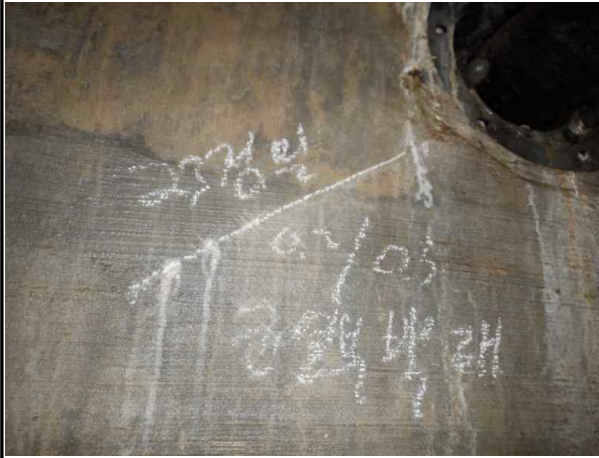
| 내용 | 벽체 | 내용 | 벽체 |
| | 균열부백태 | | 백태 |

금회 조사 결과, 관로구누수, 균열부백태, 백태가 조사되었으며, 백태 손상은 시공 초기 콘크리트 타설 후 양생 과정에서 발생한 수화열 및 거푸집 제거 후 발생한 건조 수축등에 의해 발생한 손상부에 맨홀 내부에 수분접촉에 의하여 발생한 것으로 사료되며 표면보수를 통한 내구성 확보가 필요한 것으로 판단된다.

| 위치 | 손상 | 단위 | 전화물량 | 금회물량 | 증감 | | 검토의견 | 비고 |
|---|---|---|---|---|---|---|---|---|
| 내부 | 균열부백태 | m | - | 0.3 | ▲ | 0.3 | 표면보수 | |

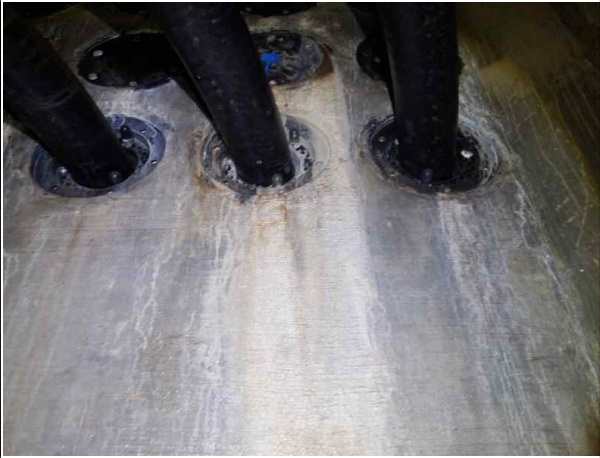
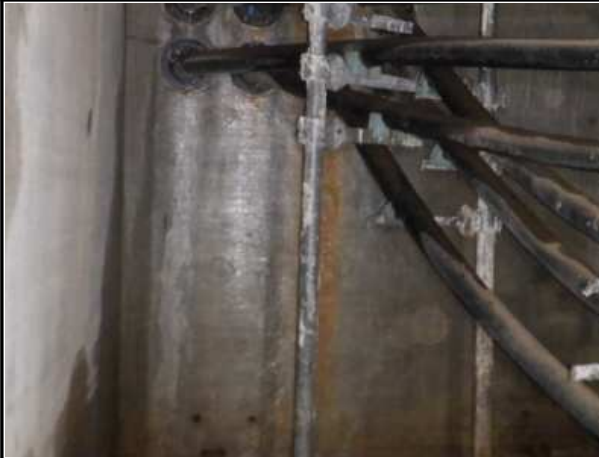
| 내용 | 벽체 | 내용 | 관로구 |
| | 백태 | | 관로구누수 |

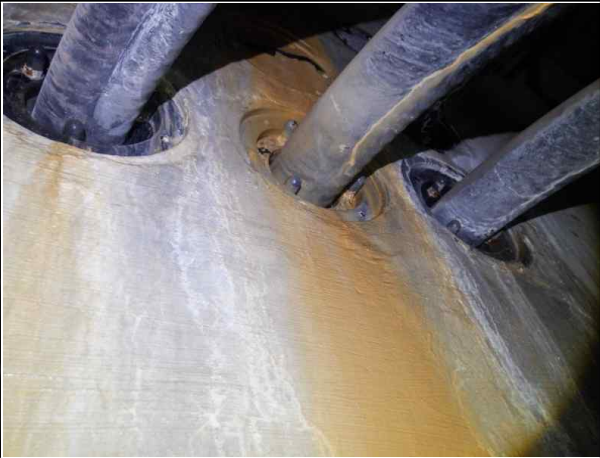
관로구누수는 시공 미흡 & 장기공용에 따른 상부 차량 하중에 의한 관로구손상 등에 의한 것으로 보이며, 이에 맞는 관로구보수가 필요해보인다

| 위치 | 손상 | 단위 | 전화물량 | 금회물량 | 증감 | | 검토의견 | 비고 |
|---|---|---|---|---|---|---|---|---|
| | 관로구누수 | EA | 2 | 2 | | - | 관로구보수 | |

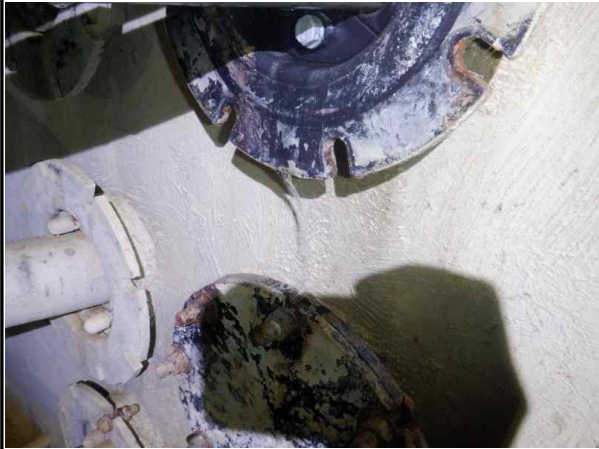
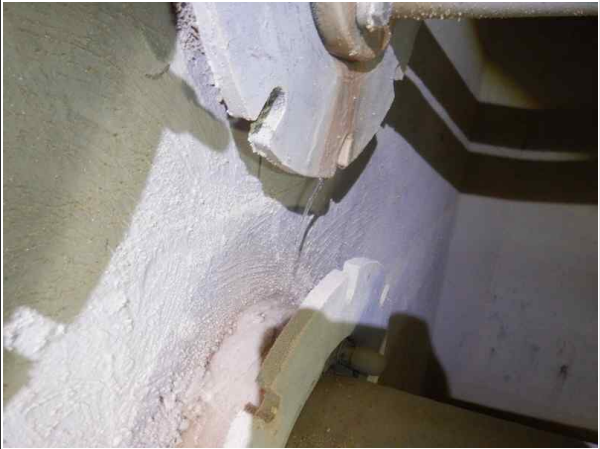
| 내용 | 관로구<br>관로구누수 | 내용 | 관로구<br>관로구누수 |

금회 조사 결과, 관로구누수가 조사되었으며, 관로구누수는 시공 미흡 & 장기공용에 따른 상부 차량 하중에 의한 관로구손상 등에 의한 것으로 보이며, 이에 맞는 관로구보수가 필요해보인다

| 위치 | 손상 | 단위 | 전회물량 | 금회물량 | 증감 | 검토의견 | 비고 |
|---|---|---|---|---|---|---|---|
| 내부 | 관로구누수 | EA | - | 4 | ▲ | 4 | 관로구보수 |

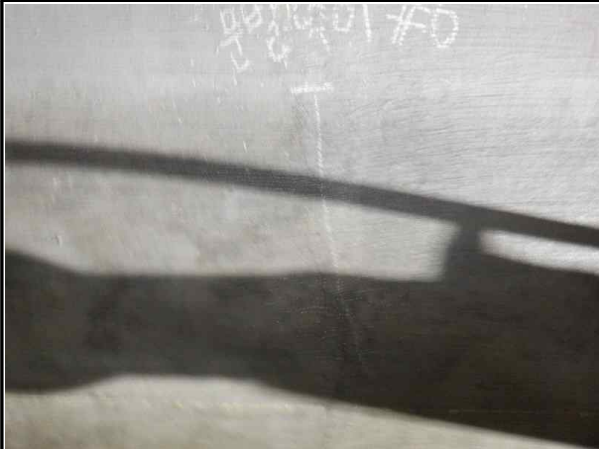
| 내용 | 벽체부<br>균열 | 내용 | 상부슬래브<br>망상균열 |

금회 조사 결과, 균열, 망상균열, 관로구누수가 조사되었으며, 균열(0.3mm미만)은 발생위치 및 형태 등 균열 특성을 고려할 때 시공초기 건조수축 에 의해 되어 무기질 방수층으로 반사되어 나타난 것으로 손상의 정도를 고려할 때 주의관찰을 실시 후 손상 진행 여부에 따른 보수 계획이 필요한 것으로 판단된다.

| 위치 | 손상 | 단위 | 전회물량 | 금회물량 | 증감 | | 검토의견 | 비고 |
|---|---|---|---|---|---|---|---|---|
| 내부 | 균열 | m | 1.5 | 1.5 | | - | 주의관찰 | |

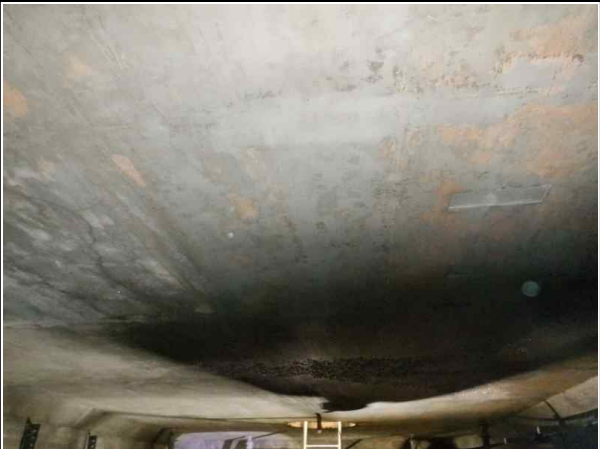
상부슬래브의 망상균열의 경우 발생위치 및 형태 등 균열 특성을 고려할 때 시공초기 건조수축 및 알카리골재반응에 의해 발생한 것으로 판단되며 주의관찰을 실시 후 손상 진행 여부에 따른 보수 계획이 필요한 것으로 판단된다.

| 위치 | 손상 | 단위 | 전회물량 | 금회물량 | 증감 | | 검토의견 | 비고 |
|---|---|---|---|---|---|---|---|---|
| | 망상균열 | m <sup>2</sup> | - | 29.4 | ▲ | 29.4 | 주의관찰 | |

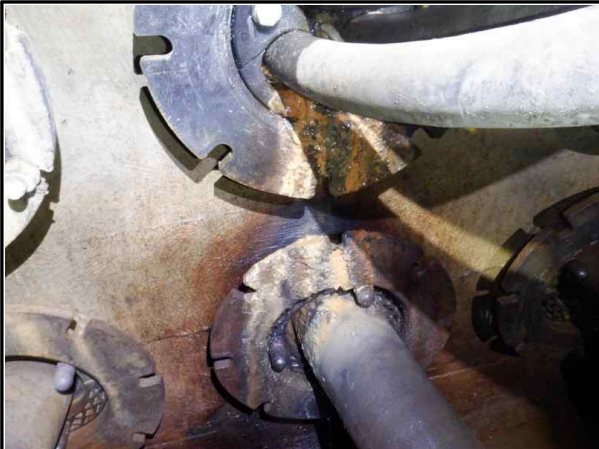
| 내용 | 관로구<br>관로구누수 | 내용 | 바닥부<br>상태양호 |

관로구누수는 시공 미흡 & 장기공용에 따른 상부 차량 하중에 의한 관로구손상 등에 의한 것으로 보이며, 이에 맞는 관로구보수가 필요해보인다

| 위치 | 손상 | 단위 | 전회물량 | 금회물량 | 증감 | | 검토의견 | 비고 |
|---|---|---|---|---|---|---|---|---|
| | 관로구누수 | EA | 1 | 1 | | - | 관로구보수 | |

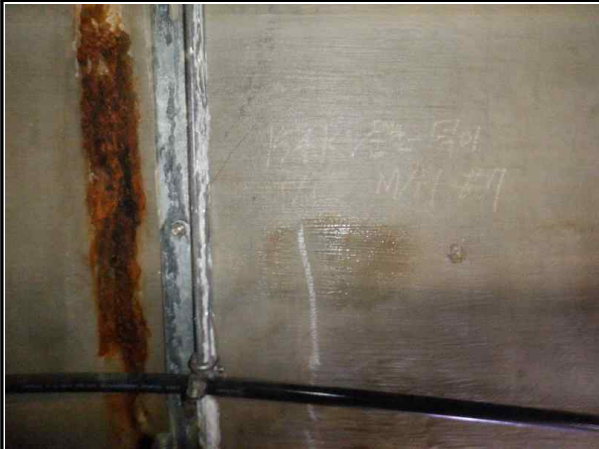
| 내용 | 벽체부 | 내용 | 벽체부 |
| | 균열 | | 망상균열 |

금회 조사 결과, 균열, 망상균열, 관로구누수가 조사되었으며, 균열(0.3mm미만)은 발생위치 및 형태 등 균열 특성을 고려할 때 시공초기 건조수축 에 의해 되어 무기질 방수층으로 반사되어 나타난 것으로 손상의 정도를 고려할 때 주의관찰을 실시 후 손상 진행 여부에 따른 보수 계획이 필요한 것으로 판단된다.

| 위치 | 손상 | 단위 | 전화물량 | 금회물량 | 증감 | 검토의견 | 비고 |
|---|---|---|---|---|---|---|---|
| 내부 | 균열 | m | 1.5 | 1.5 | ▲ | 1.5 | 주의관찰 |

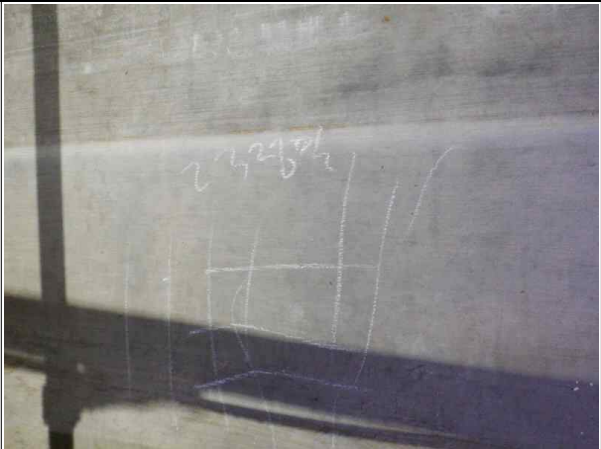
상부슬래브의 망상균열의 경우 발생위치 및 형태 등 균열 특성을 고려할 때 시공초기 건조수축 및 알카리골재반응에 의해 발생한 것으로 판단되며 주의관찰을 실시 후 손상 진행 여부에 따른 보수 계획이 필요한 것으로 판단된다.

| 위치 | 손상 | 단위 | 전화물량 | 금회물량 | 증감 | 검토의견 | 비고 |
|---|---|---|---|---|---|---|---|
| | 망상균열 | m² | - | 7.2 | ▲ | 7.2 | 주의관찰 |

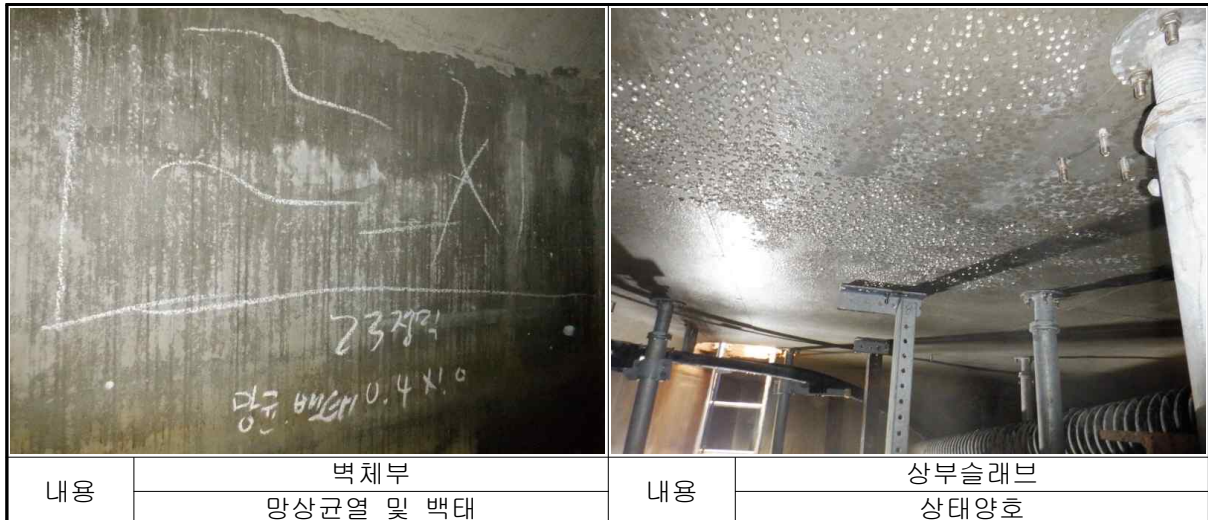
금회 정밀안전점검을 통한 맨홀 내부 외관조사결과, 망상균열 및 백태가 조사되었다.

금회 조사 결과, 내부 벽체에서 망상균열 및 백태가 조사되었다. 맨홀의 설치 시기를 볼 때 이는 시공 미흡으로 인하여 벽체에 생긴 미세 균열부에 맨홀내의 습윤환경이 만나 발생된 것으로 보이며, 표면보수를 통한 내구성 확보가 필요해 보인다.

| 위치 | 손상 | 단위 | 전화물량 | 금회물량 | 증감 | 검토의견 | 비고 |
|---|---|---|---|---|---|---|---|
| 내부 | 망상균열 및 백태 | m <sup>2</sup> | - | 0.40 | ▲ 0.40 | 표면보수 | |

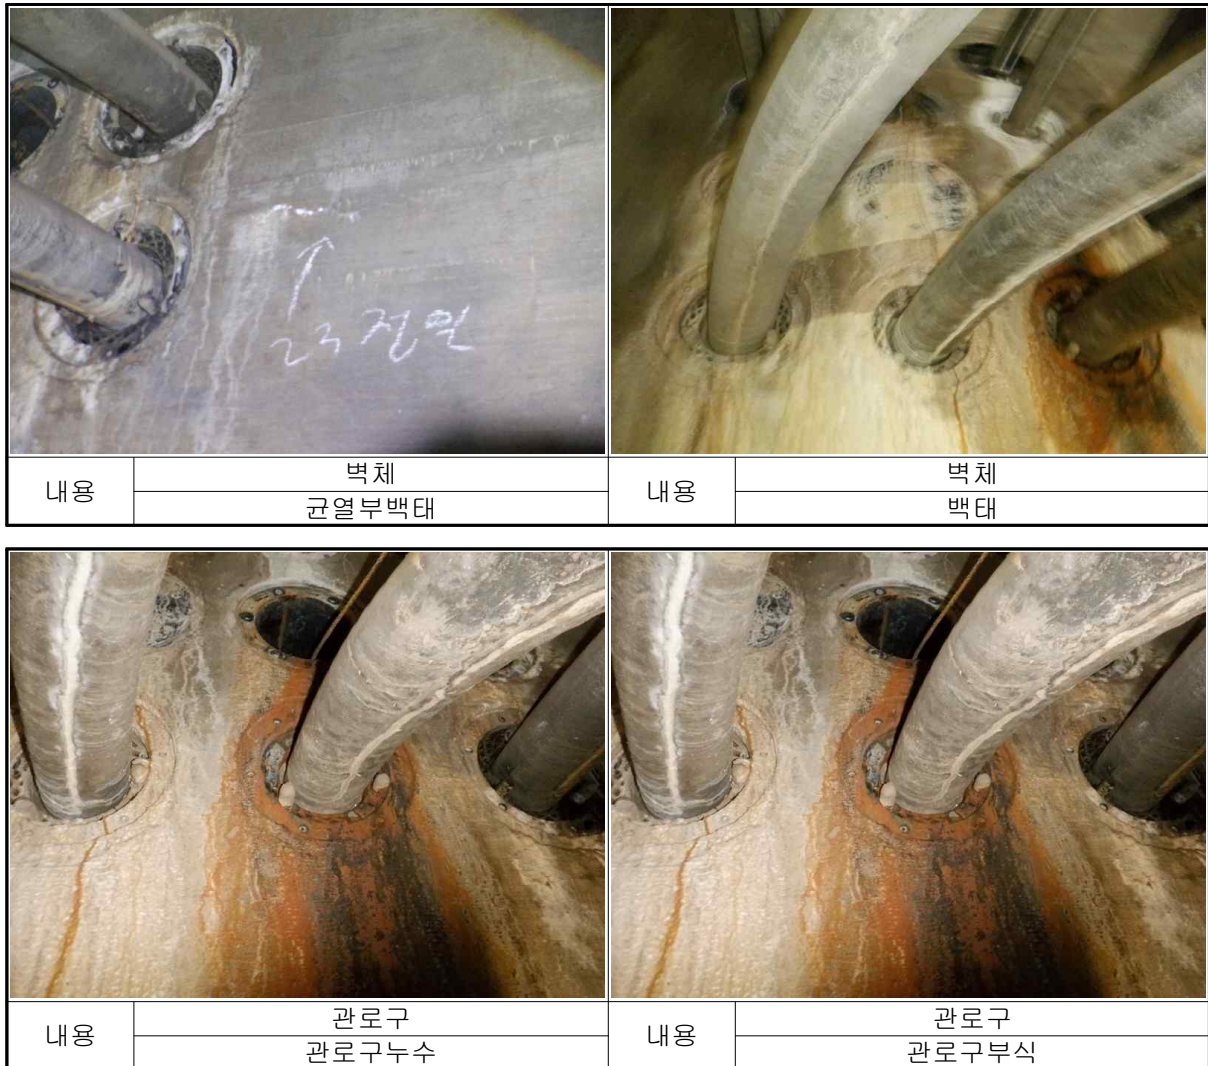
금회 정밀안전점검을 통한 맨홀 내부 외관조사결과, 균열부백태, 백태, 관로구누수, 관로구부식이 조사되었다.

금회 조사 결과, 균열부백태, 백태, 관로구누수, 관로구부식, 안전손잡이 앵커볼트 탈락이 조사되었으며 균열부백태 및 백태 손상은 시공 초기 콘크리트 타설 후 양생 과정에서 발생한 수화열 및 거푸집 제거 후 발생한 건조 수축등에 의해 발생한 손상부에 맨홀 내부에 수분접촉에 의하여 발생한 것으로 사료되며 표면보수를 통한 내구성 확보가 필요한 것으로 판단된다.

관로구부식은 관로구누수가 진행됨에 따라 자동적으로 발생한 손상임으로 관로구누수에 대한 보수를 실시한 후 재도장&재설치가 필요해 보인다.

관로구누수는 시공 미흡 & 장기공용에 따른 상부 차량 하중에 의한 관로구손상 등에 의한 것으로 보이며, 이에 맞는 관로구보수가 필요해보인다

| 위치 | 손상 | 단위 | 전회물량 | 금회물량 | 증감 | | 검토의견 | 비고 |
|---|---|---|---|---|---|---|---|---|
| 내부 | 균열부백태 | m | - | 0.5 | ▲ | 0.5 | 표면보수 | |
| | 관로구누수 | EA | 3 | 3 | | - | 관로구보수 | |
| | 관로구부식 | m <sup>2</sup> | - | 0.09 | ▲ | 0.09 | 관로구보수 | |

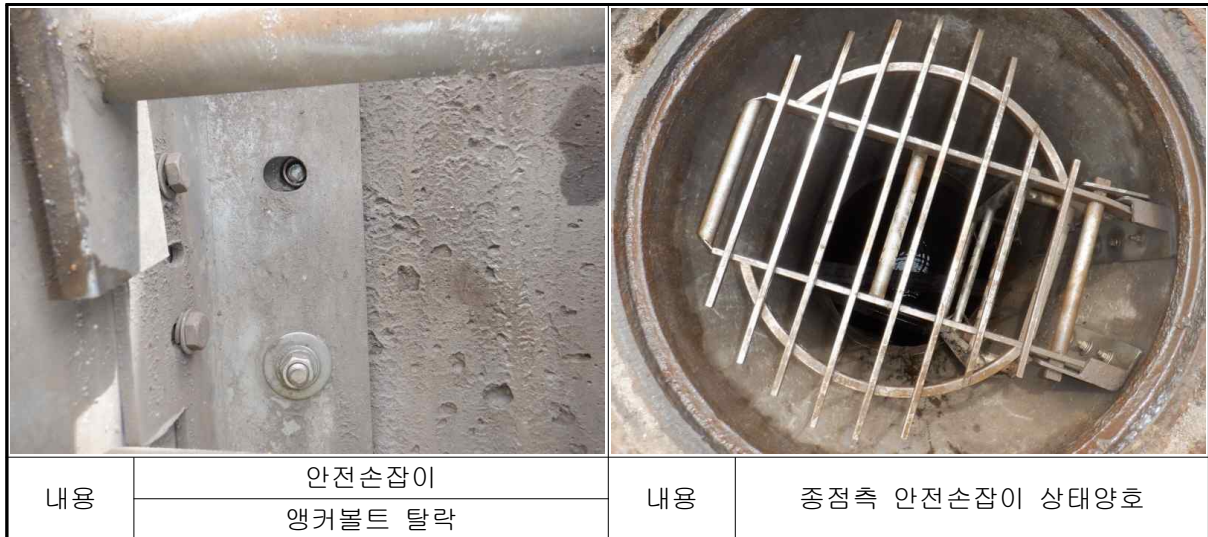
| 구분 | 부재 | 손상 | 단위 | 개소 | 물량 | 비고 |
|---|---|---|---|---|---|---|
| 외부 | 안전손잡이 | 고정앵커 탈락 | EA | 1 | 1 | |

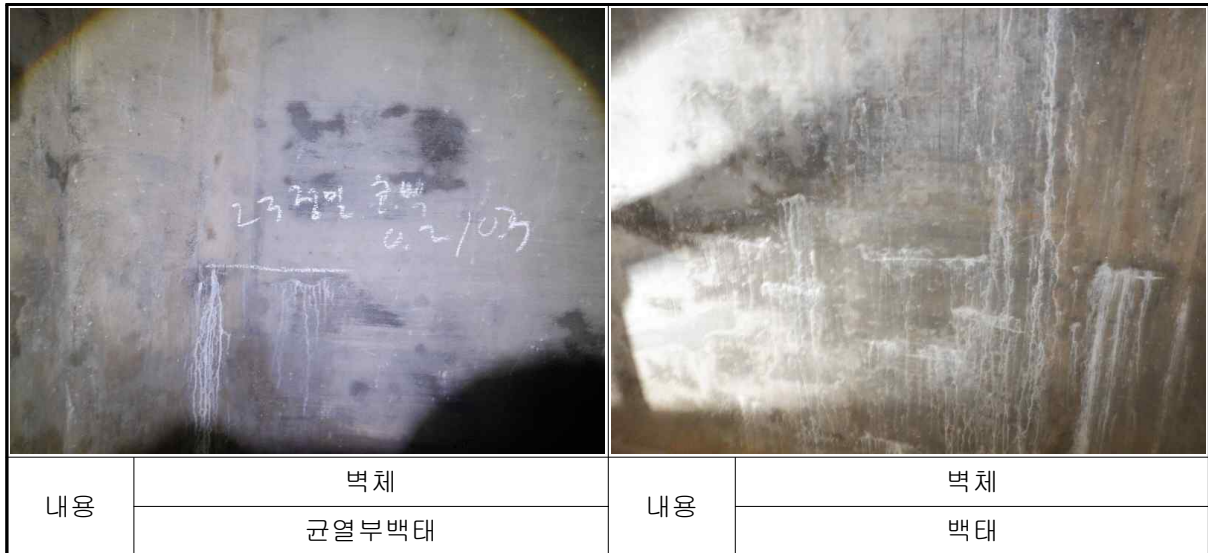
금회 정밀안전점검을 통한 맨홀 내부 외관조사결과, 균열부백태, 백태가 조사되었다.

금회 조사 결과, 균열부백태, 백태 손상이 조사되었다. 균열부백태 및 백태 손상은 시공 초기 콘크리트 타설 후 양생 과정에서 발생한 수화열 및 거푸집 제거 후 발생한 건조수축등에 의해 발생한 손상부에 맨홀 내부에 수분접촉에 의하여 발생한 것으로 사료되며 표면보수를 통한 내구성 확보가 필요한 것으로 판단된다.

| 위치 | 손상 | 단위 | 전화물량 | 금회물량 | 증감 | | 검토의견 | 비고 |
|---|---|---|---|---|---|---|---|---|
| 내부 | 균열부백태 | m | - | 0.3 | ▲ | 0.3 | 표면보수 | |

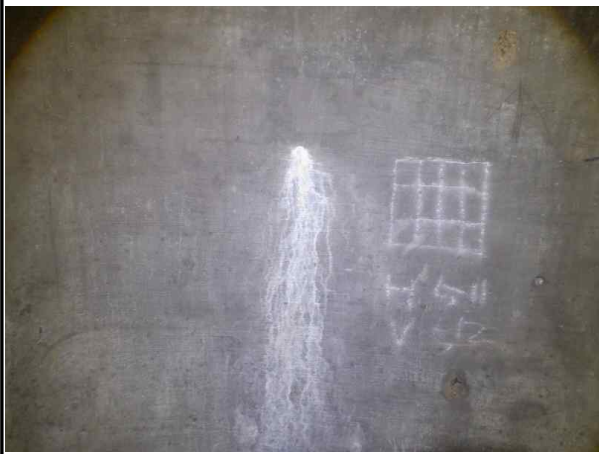
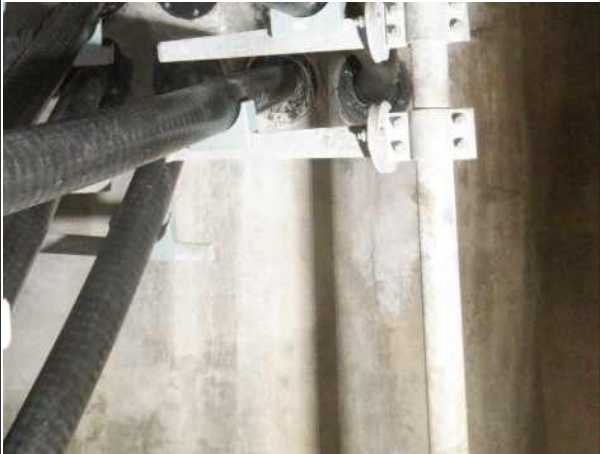
| 내용 | 벽체<br>백태 | 내용 | 벽체<br>백태 |

금회 조사 결과, 내부에서 백태가 조사되었으며, 백태는 시공 초기 콘크리트 타설 후 양생 과정에서 발생한 수화열 및 거푸집 제거 후 발생한 건조 수축등에 의해 발생한 손상부에 맨홀 내부에 수분접촉에 의하여 발생한 것으로 사료되며 표면보수를 통한 내구성 확보가 필요한 것으로 판단된다.

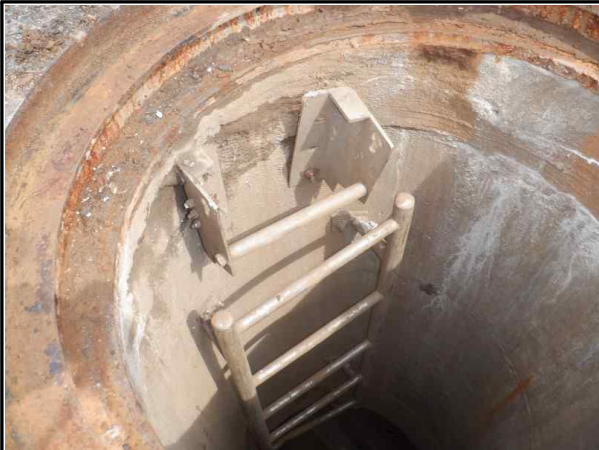
| 내용 | 시점측 안전손잡이 파손 | 내용 | 종점측 안전손잡이, 사다리 상태양호 |

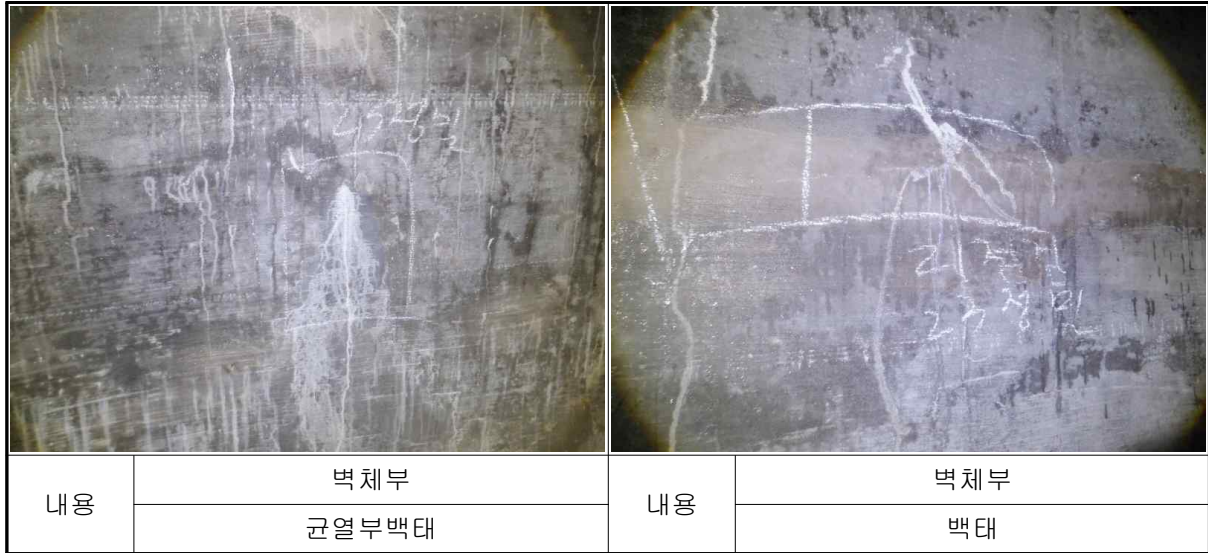
금회 정밀안전점검을 통한 맨홀 내부 외관조사결과, 균열부백태, 백태가 조사되었다.

금회 조사 결과, 내부에서 균열부백태, 백태가 조사되었으며, 균열부백태, 백태는 시공 초기 콘크리트 타설 후 양생 과정에서 발생한 수화열 및 거푸집 제거 후 발생한 건조 수축등에 의해 발생한 손상부에 맨홀 내부에 수분접촉에 의하여 발생한 것으로 사료되며 표면보수를 통한 내구성 확보가 필요한 것으로 판단된다.

| 위치 | 손상 | 단위 | 전회물량 | 금회물량 | 증감 | 검토의견 | 비고 |
|---|---|---|---|---|---|---|---|
| 내부 | 균열부백태 | m | 0.4 | 0.4 | | - | 표면보수 |

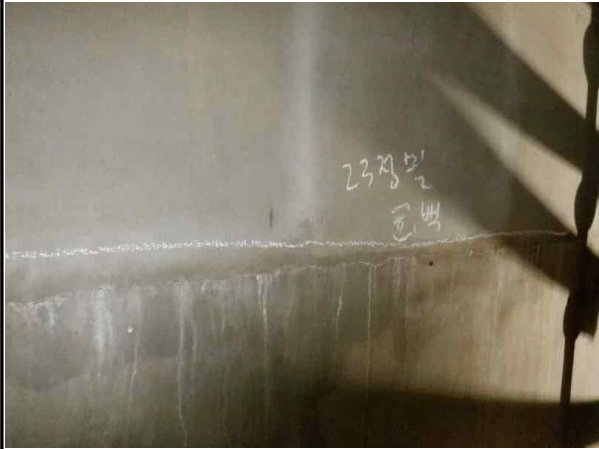
| 내용 | 벽체부<br>균열부백태 | 내용 | 상부슬래브<br>상태양호 |

금회 조사 결과, 균열부백태, 안전손잡이 탈락이 조사되었으며, 균열부백태 손상은 시공 초기 콘크리트 타설 후 양생 과정에서 발생한 수화열 및 거푸집 제거 후 발생한 건조수축등에 의해 발생한 손상부에 맨홀 내부에 수분접촉에 의하여 발생한 것으로 사료되며 표면보수를 통한 내구성 확보가 필요한 것으로 판단된다.

| 위치 | 손상 | 단위 | 전회차물량 | 금회차물량 | 증감 | 검토의견 | 비고 |
|---|---|---|---|---|---|---|---|
| 내부 | 균열부백태 | m <sup>2</sup> | - | 1.80 | ▲ 2.6 | 표면보수 | |

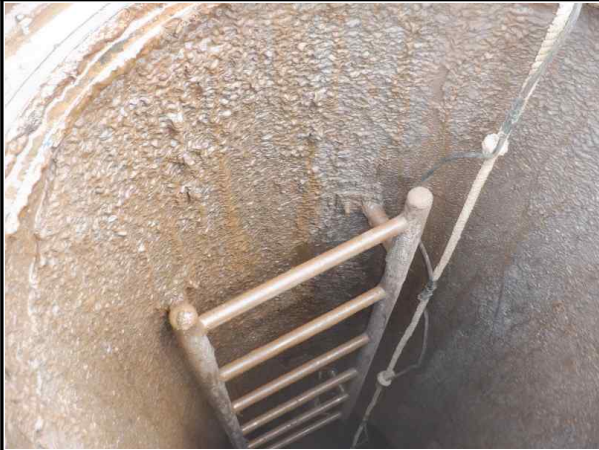
| 내용 | 안전손잡이<br>안전손잡이 탈락 | 내용 | 포장부<br>아스콘망상균열 |

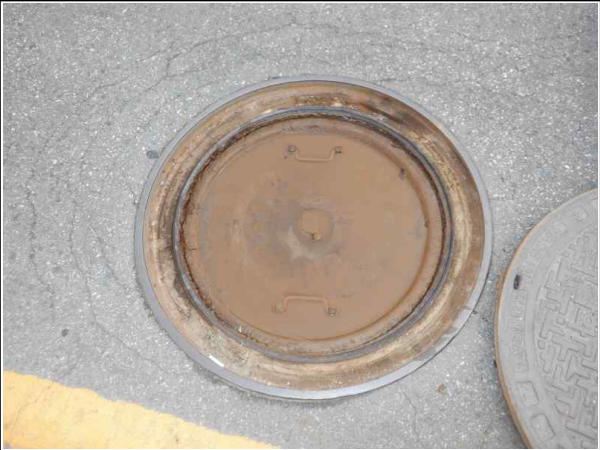
맨홀 주변에 발생한 아스콘 망상균열은 차도변의 주행차량의 반복적인 주행에 따른 손상으로 현재 차량 주행에는 지장이 없는 상태이나 향후 아스콘 포트를 발생이 우려되므로 주행차량의 안전을 위한 적절한 보수가 필요한 것으로 판단된다.

| 위치 | 손상 | 단위 | 전회차물량 | 금회차물량 | 증감 | 검토의견 | 비고 |
|---|---|---|---|---|---|---|---|
| | 아스콘망상균열 | m <sup>2</sup> | 1.00 | 1.00 | - | 주의관찰 | |

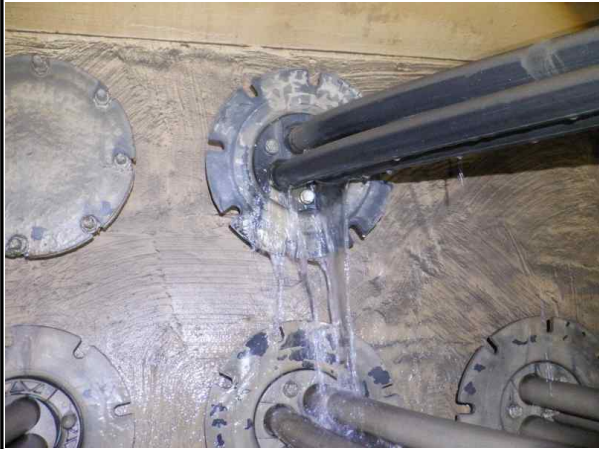
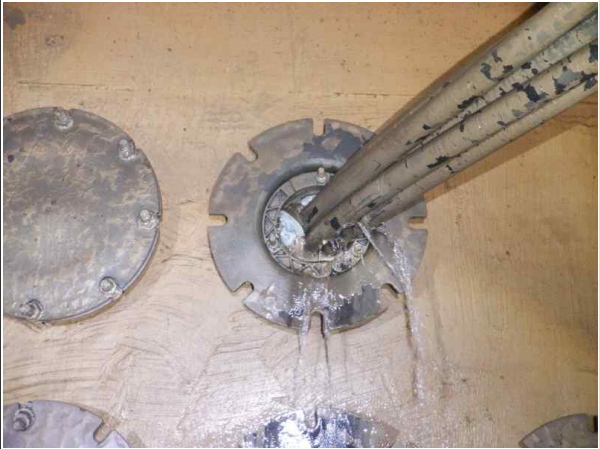
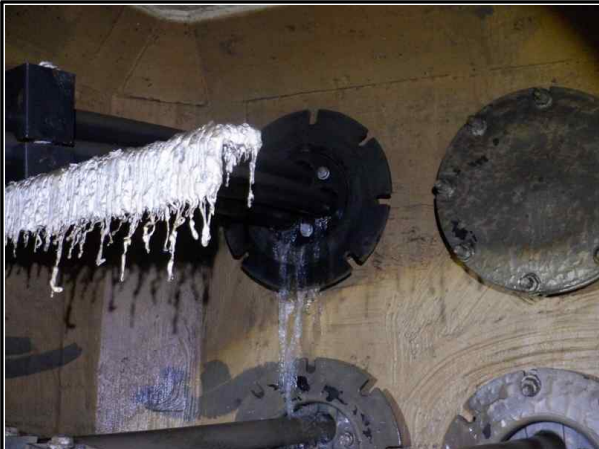
| 내용 | 관로구<br>관로구누수 | 내용 | 관로구<br>관로구누수 |
| 내용 | 관로구<br>관로구누수 | 내용 | 상부슬래브<br>균열 |

관로구누수는 시공 미흡 & 장기공용에 따른 상부 차량 하중에 의한 관로구손상 등에 의한 것으로 보이며, 이에 맞는 관로구보수가 필요해보인다

| 위치 | 손상 | 단위 | 전화물량 | 금회물량 | 증감 | | 검토의견 | 비고 |
|---|---|---|---|---|---|---|---|---|
| 내부 | 관로구누수 | EA | - | 3 | ▲ | 3 | 관로구보수 | |

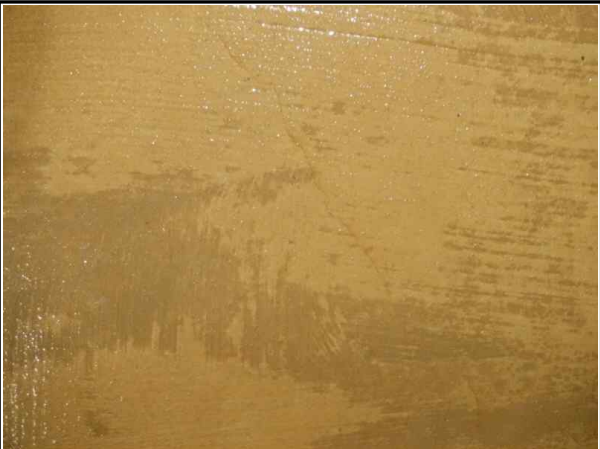
균열(0.3mm미만)은 발생위치 및 형태 등 균열 특성을 고려할 때 시공초기 건조수축에 의해 되어 무기질 방수 층으로 반사되어 나타난 것으로 손상의 정도를 고려할 때 주의관찰을 실시 후 손상 진행 여부에 따른 보수 계획이 필요한 것으로 판단된다.

| 위치 | 손상 | 단위 | 전화물량 | 금회물량 | 증감 | | 검토의견 | 비고 |
|---|---|---|---|---|---|---|---|---|
| | 균열 | m | - | 3.0 | ▲ | 3.0 | 주의관찰 | |

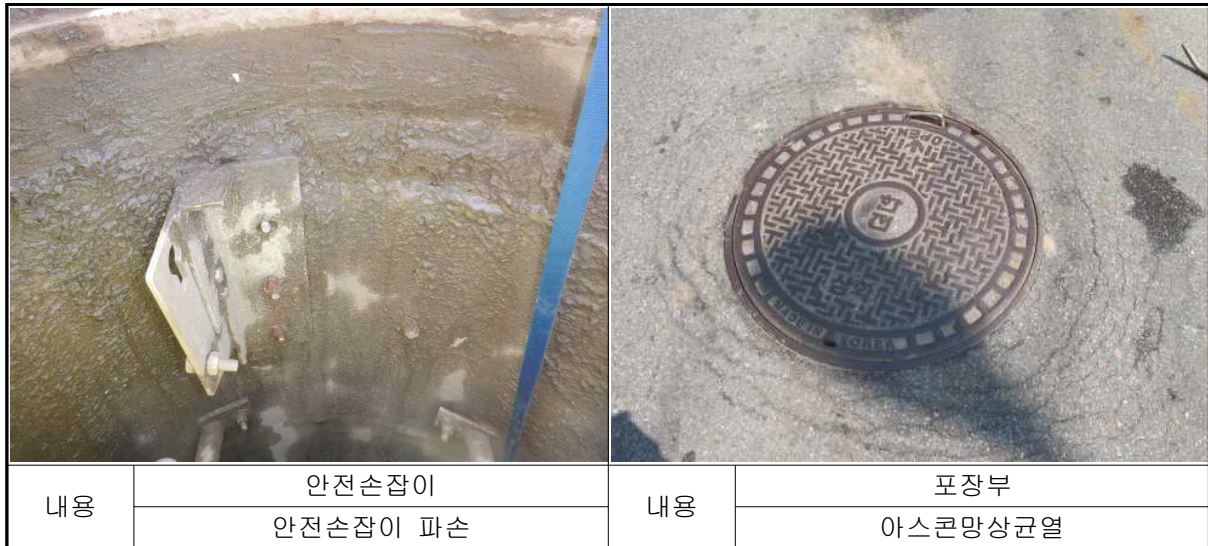
금회 정밀안전점검을 통한 맨홀 외부 외관조사결과, 아스콘망상균열, 안전손잡이 파손이 조사되었다.

아스콘망상균열은 재질열화 및 손상부의 특성상 주행차량 충격하중에 의해 발생한 것으로 판단되며 손상정도가 경미하여 차량 주행성능에 지장이 없으므로 지속적인 관찰이 필요한 것으로 판단된다.

| 위치 | 손상 | 단위 | 전화물량 | 금회물량 | 증감 | | 검토의견 | 비고 |
|---|---|---|---|---|---|---|---|---|
| 외부 | 아스콘 망상균열 | m² | 1 | 1.20 | | - | 주의관찰 | |

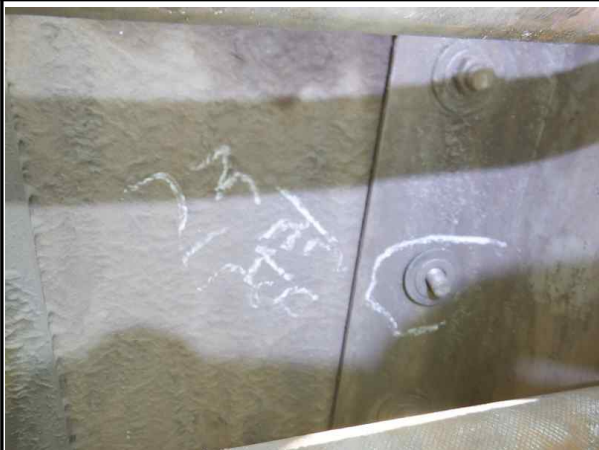
| 내용 | 안전손잡이<br>볼트유실 | 내용 | 포장부<br>아스콘망상균열 |

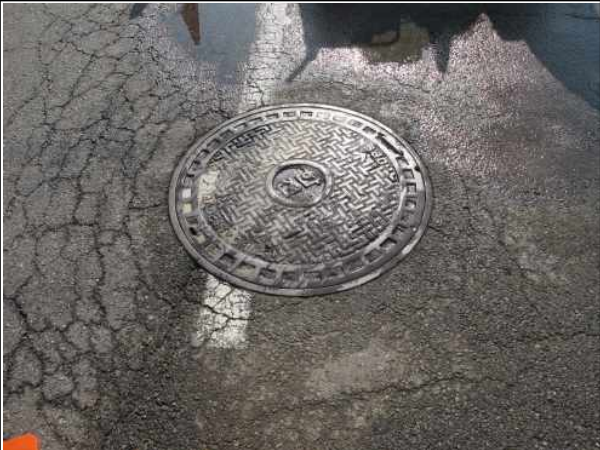
금회 조사 결과, 안전손잡이 볼트유실, 아스콘망상균열이 조사되었으며, 아스콘망상균열은 재질열화 및 손상부의 특성상 주행차량 충격하중에 의해 발생한 것으로 판단되며 손상정도가 경미하여 차량 주행성능에 지장이 없으므로 지속적인 관찰이 필요한 것으로 판단된다.

| 위치 | 손상 | 단위 | 전회물량 | 금회물량 | 증감 | 검토의견 | 비고 |
|---|---|---|---|---|---|---|---|
| | 아스콘망상균열 | m² | 8.00 | 8.00 | - | - | 주의관찰 |

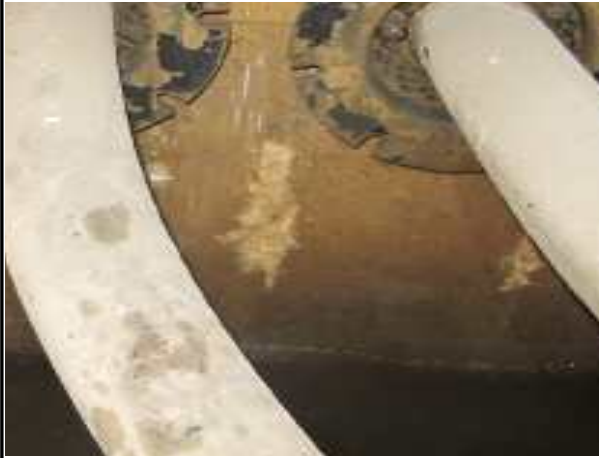
| 내용 | 벽체부<br>백태 | 내용 | 관로구<br>관로구누수 |

백태 손상은 시공 초기 콘크리트 타설 후 양생 과정에서 발생한 수화열 및 거푸집 제거 후 발생한 건조 수축등에 의해 발생한 손상부에 맨홀 내부에 수분접촉에 의하여 발생한 것으로 사료되며 표면보수를 통한 내구성 확보가 필요한 것으로 판단된다.

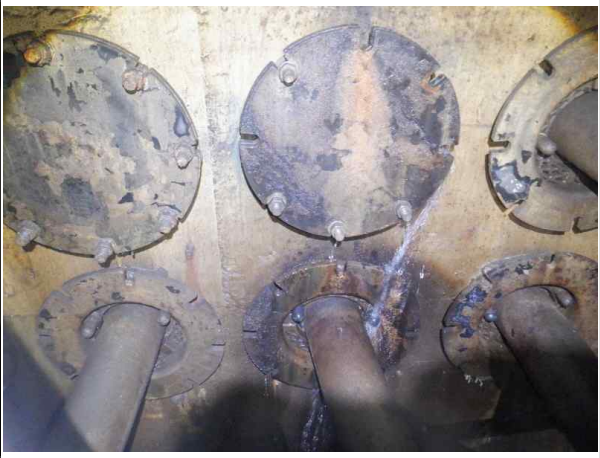
관로구누수는 시공 미흡 & 장기공용에 따른 상부 차량 하중에 의한 관로구손상 등에 의한 것으로 보이며, 이에 맞는 관로구보수가 필요해보인다

| 위치 | 손상 | 단위 | 전화물량 | 금회물량 | 증감 | 검토의견 | 비고 |
|---|---|---|---|---|---|---|---|
| | 관로구누수 | EA | - | 3 | ▲ | 관로구보수 | |

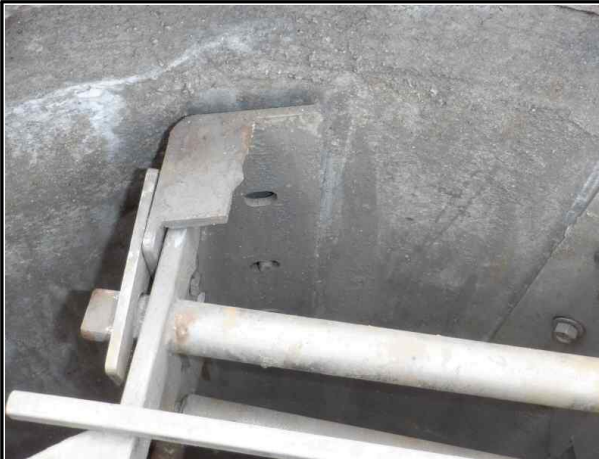
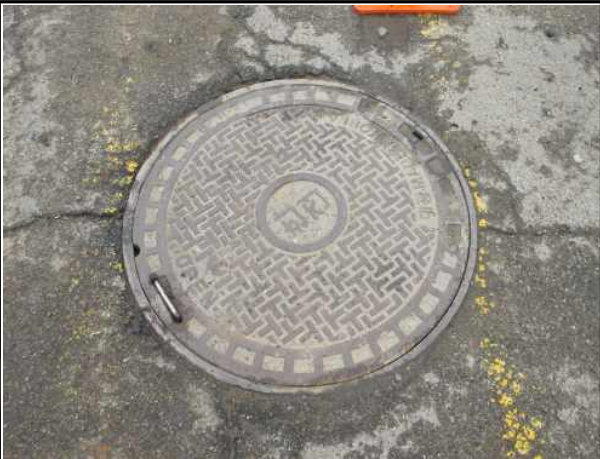
| 내용 | 안전손잡이 파손 | 내용 | 아스콘파손 |

금회 조사 결과, 내부에서 백태, 관로구 누수가 조사되었으며, 외부에서 안전손잡이 파손, 아스콘파손이 조사되었다.

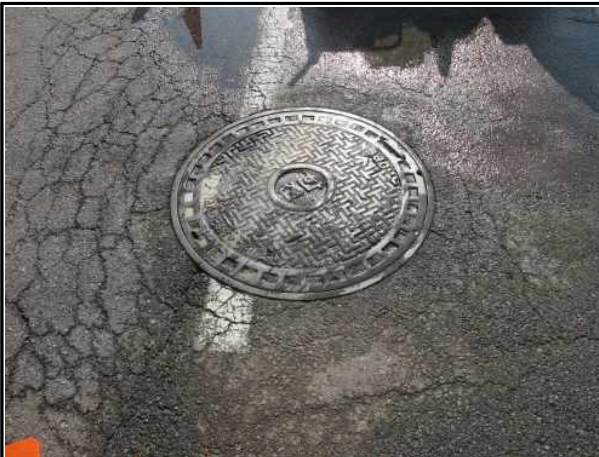
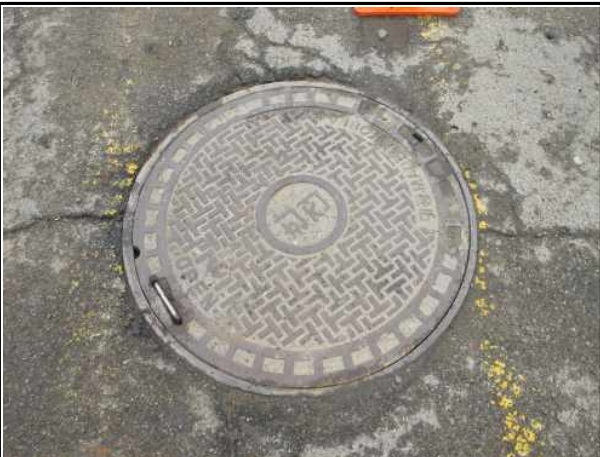
| 내용 | 도로포장<br>아스콘망상균열 | 내용 | 도로포장<br>아스콘파손 |

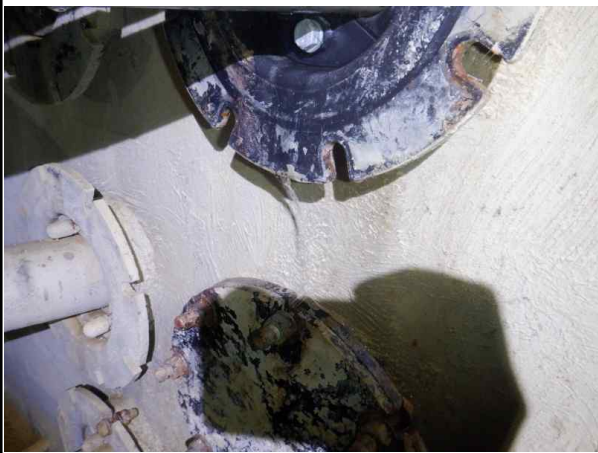
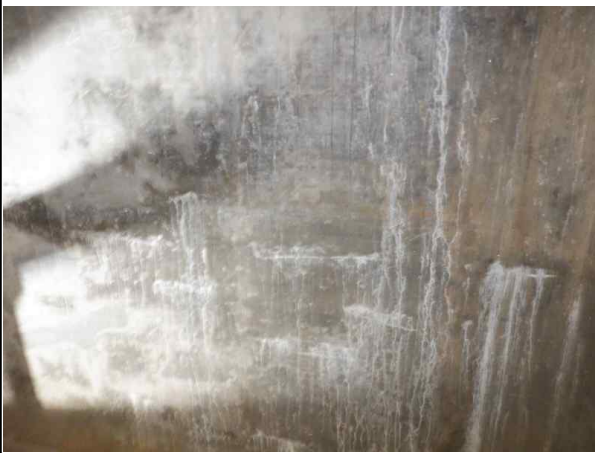
| 내용 | 문발~운정#5 | 내용 | 운정~덕이#3 |
| | 관로구누수 | | 백태 |

| 구분 | 주요 결함사항 | 중점 유지 관리 사항 |
|---|---|---|
| 박스 구간 | <ul style="list-style-type: none"> <li>· 관로구누수</li> <li>· 균열부백태,백태</li> <li>· 추락방지시설 손상</li> </ul> | <ul style="list-style-type: none"> <li>· 관로구누수 보수 후 재손상 여부 점검</li> <li>· 백태 보수 후 재손상 여부 점검</li> <li>· 추락방지시설 재설치 후 재손상 여부 점검</li> </ul> |

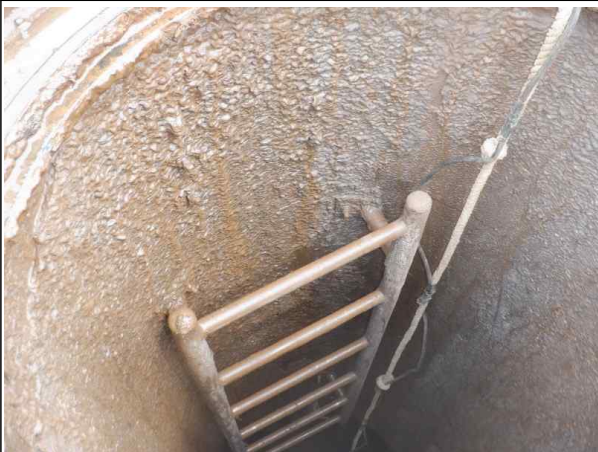
| 내용 | 운정~덕이#6 | 내용 | 운정~덕이#7 |
| | 안전손잡이 탈락 | | 안전손잡이 파손 |
