2023년 경기북부 송전전력구, 맨홀 정밀안전점검 용역

공역사 케이아이엠(주)

2023.06

전력구 문산-선유 외관조사망도

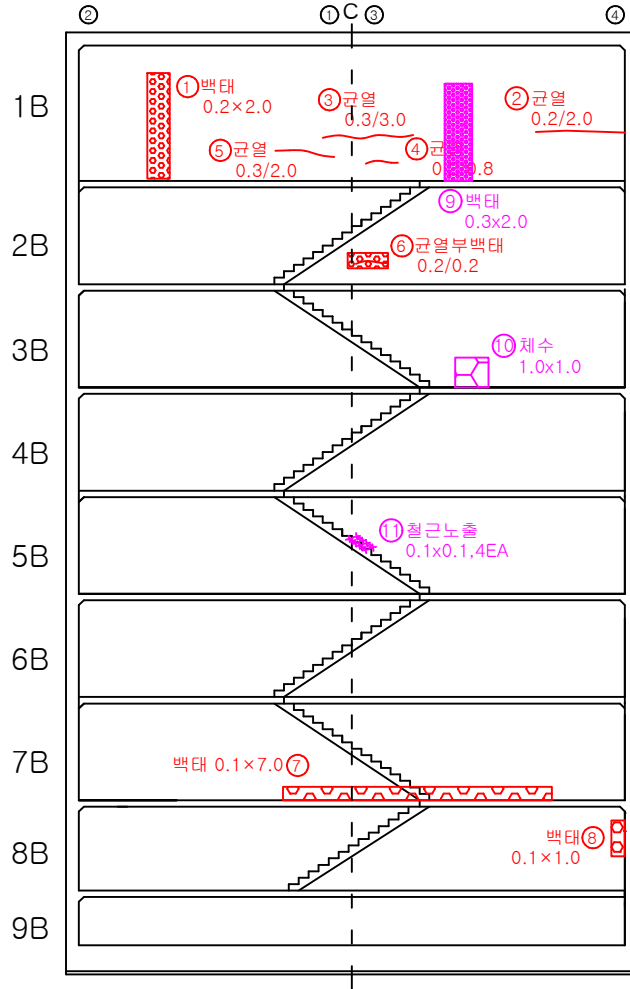
문 산 - 선 유  
2023년 경기북부 송전전력구,  
맨홀 정밀안전점검 결과  
문 산 - 선 유  
2023.06  
문 산 - 선 유 - 3

| 번호 | 손상내용 | 손상현황 | | | 단위 | 손상물량 | 비고 |
|---|---|---|---|---|---|---|---|
| 1 | 백태 | 0.2 | 2.0 | 1 | m <sup>2</sup> | 0.40 | |
| 2 | 균열 | 0.2 | 2.0 | 1 | m | 2.00 | |
| 3 | 균열 | 0.3 | 3.0 | 1 | m | 3.00 | |
| 4 | 균열 | 0.2 | 0.8 | 1 | m | 0.80 | |
| 5 | 균열 | 0.3 | 2.0 | 1 | m | 2.00 | |
| 6 | 균열부백태 | 0.2 | 0.2 | 1 | m | 0.20 | |
| 7 | 백태 | 0.1 | 7.0 | 1 | m <sup>2</sup> | 0.70 | |
| 8 | 백태 | 0.1 | 1.0 | 1 | m <sup>2</sup> | 0.10 | |
| 9 | 백태 | 0.3 | 2.0 | 1 | m <sup>2</sup> | 0.60 | |
| 10 | 채수 | 1.0 | 1.0 | 1 | m <sup>2</sup> | 1.00 | |
| 11 | 철근노출 | 0.1 | 0.1 | 4 | m <sup>2</sup> | 0.04 | |

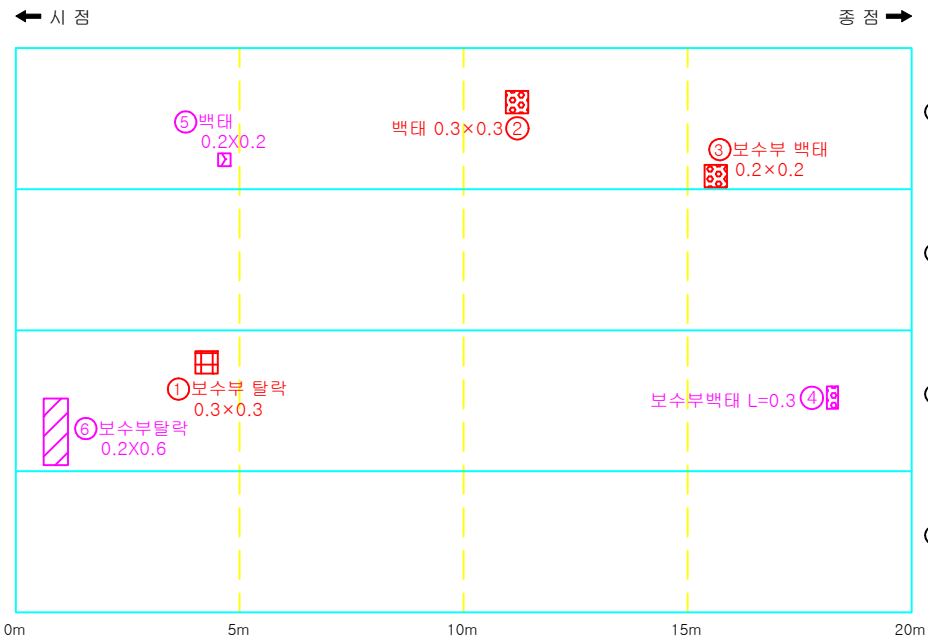
문산-선유 - 4

| 번호 | 손상내용 | 손상현황 | | | 단위 | 손상<br>물량 | 비 고 |
|---|---|---|---|---|---|---|---|
| 1 | 보수부 탈락 | 0.3 | 0.3 | 1 | m <sup>2</sup> | 0.09 | |
| 2 | 백태 | 0.3 | 0.3 | 1 | m <sup>2</sup> | 0.09 | |
| 3 | 보수부 백태 | 0.2 | 0.2 | 1 | m <sup>2</sup> | 0.04 | |
| 4 | 보수부 백태 | 0.1 | 0.3 | 1 | m | 0.03 | |
| 5 | 백태 | 0.2 | 0.2 | 1 | m <sup>2</sup> | 0.04 | |
| 6 | 보수부탈락 | 0.2 | 0.6 | 1 | m <sup>2</sup> | 0.12 | |

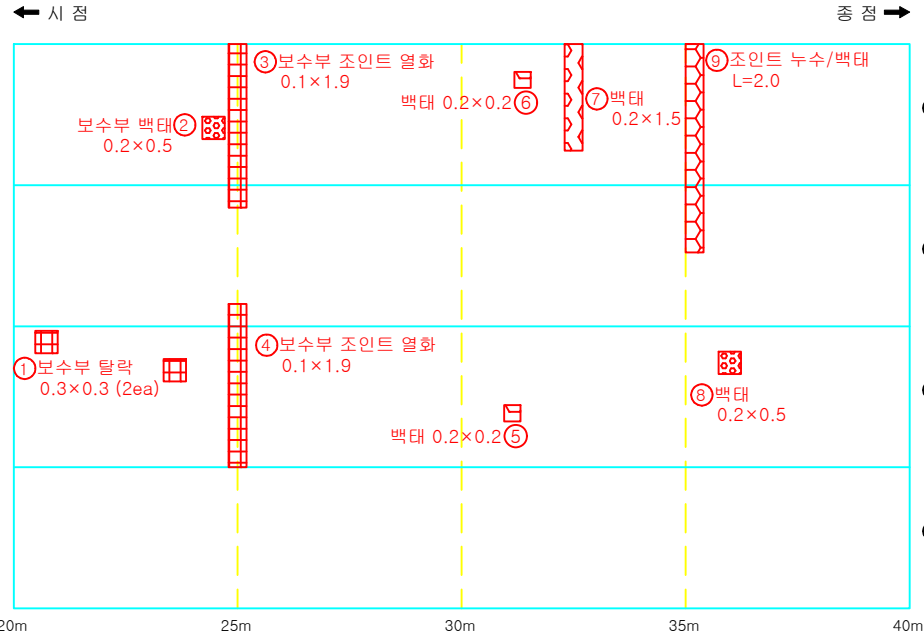
| 번호 | 손상내용 | 손상현황 | | | 단위 | 손상<br>물량 | 비 고 |
|---|---|---|---|---|---|---|---|
| 1 | 보수부 탈락 | 0.3 | 0.3 | 2 | m <sup>2</sup> | 0.18 | |
| 2 | 보수부 백태 | 0.2 | 0.5 | 1 | m <sup>2</sup> | 0.10 | |
| 3 | 보수부 조인트 열화 | 0.1 | 1.9 | 1 | m <sup>2</sup> | 0.19 | |
| 4 | 보수부 조인트 열화 | 0.1 | 1.9 | 1 | m <sup>2</sup> | 0.19 | |
| 5 | 백태 | 0.2 | 0.2 | 1 | m <sup>2</sup> | 0.04 | |
| 6 | 백태 | 0.2 | 0.2 | 1 | m <sup>2</sup> | 0.04 | |
| 7 | 백태 | 0.2 | 1.5 | 1 | m <sup>2</sup> | 0.30 | |
| 8 | 백태 | 0.2 | 0.5 | 1 | m <sup>2</sup> | 0.10 | |
| 9 | 조인트 누수/백태 | | 2.0 | 1 | m | 2.00 | |

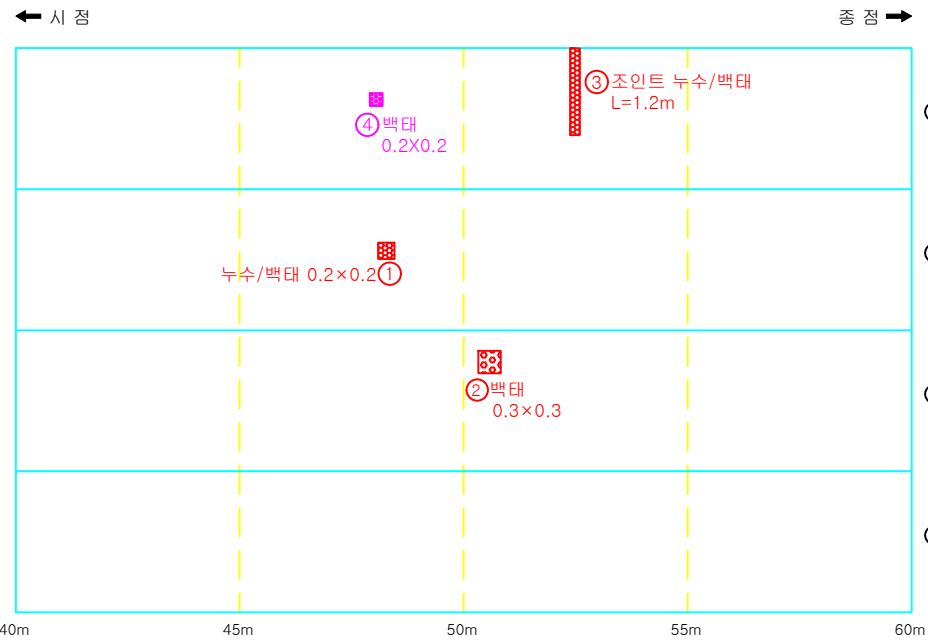
| 번호 | 손상내용 | 손상현황 | | | 단위 | 손상<br>물량 | 비 고 |
|---|---|---|---|---|---|---|---|
| 1 | 누수/백태 | 0.2 | 0.2 | 1 | m <sup>2</sup> | 0.04 | |
| 2 | 백태 | 0.3 | 0.3 | 1 | m <sup>2</sup> | 0.09 | |
| 3 | 조인트 누수/백태 | | 1.2 | 1 | m | 1.20 | |
| 4 | 백태 | 0.2 | 0.2 | 1 | m <sup>2</sup> | 0.04 | |

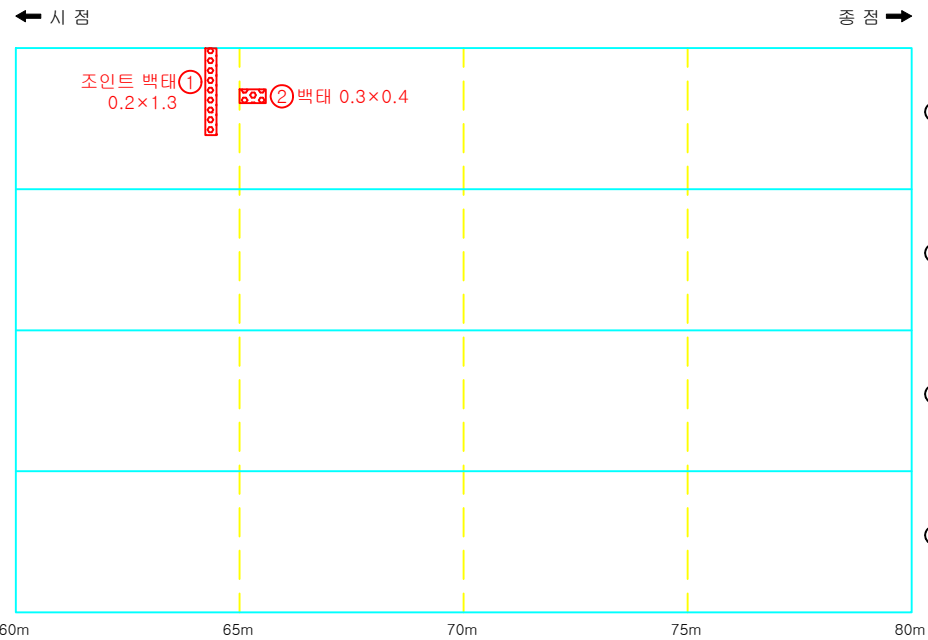
| 번호 | 손상내용 | 손상현황 | | | 단위 | 손상<br>물량 | 비 고 |
|---|---|---|---|---|---|---|---|
| 1 | 조인트 백태 | 0.2 | 1.3 | 1 | m <sup>2</sup> | 0.26 | |
| 2 | 백태 | 0.3 | 0.4 | 1 | m <sup>2</sup> | 0.12 | |

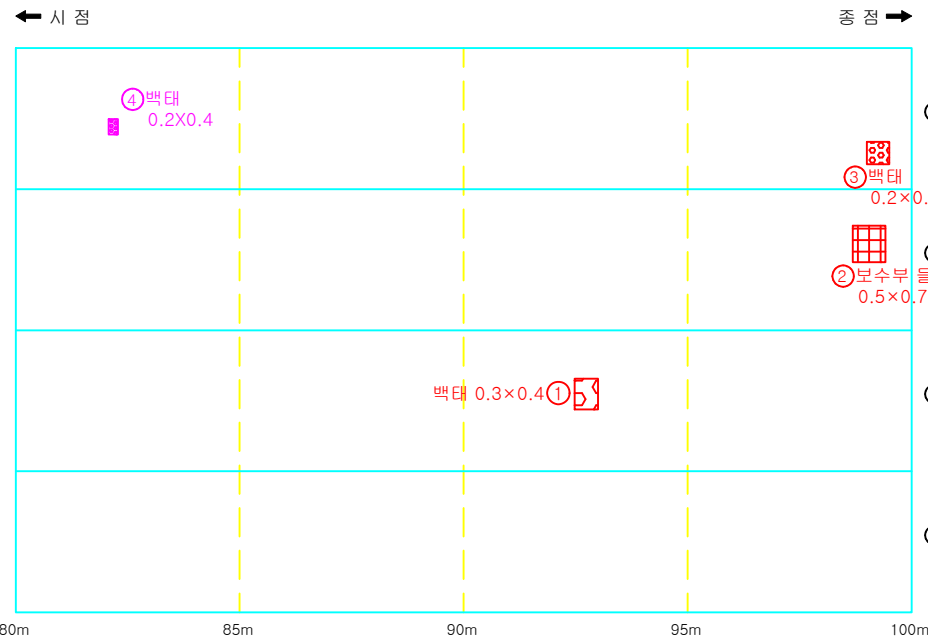
| 번호 | 손상내용 | 손상현황 | | | 단위 | 손상<br>물량 | 비 고 |
|---|---|---|---|---|---|---|---|
| 1 | 백태 | 0.3 | 0.4 | 1 | m <sup>2</sup> | 0.12 | |
| 2 | 보수부 들뜸 | 0.5 | 0.7 | 1 | m <sup>2</sup> | 0.35 | |
| 3 | 백태 | 0.2 | 0.2 | 1 | m <sup>2</sup> | 0.04 | |
| 4 | 백태 | 0.2 | 0.4 | 1 | m <sup>2</sup> | 0.08 | |

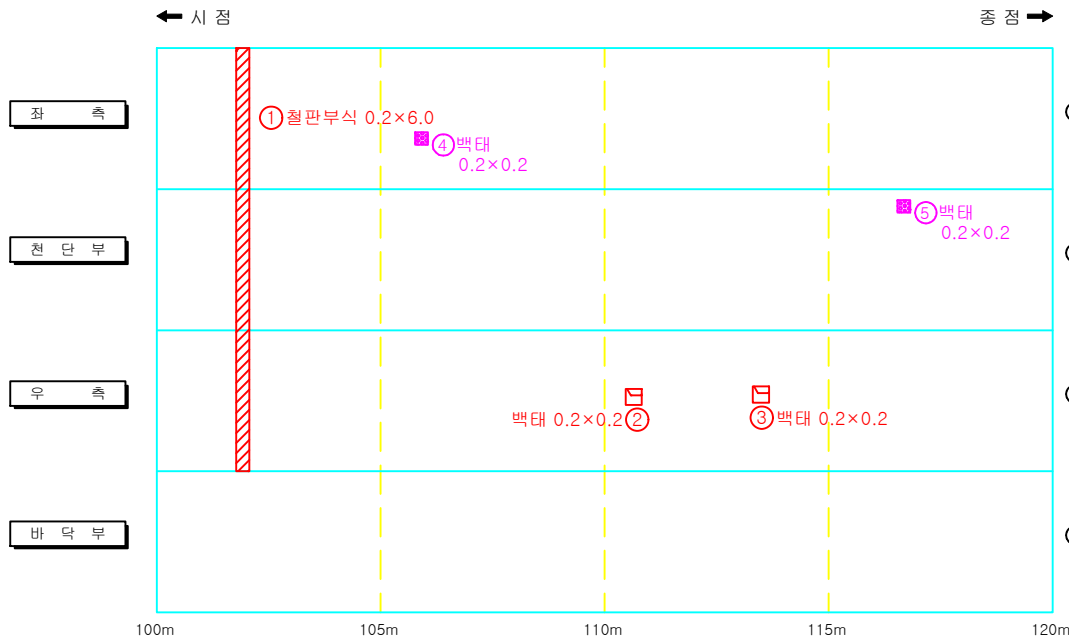
| 번호 | 손상내용 | 손상현황 | | | 단위 | 손상<br>물량 | 비 고 |
|---|---|---|---|---|---|---|---|
| 1 | 철판부식 | 0.2 | 6.0 | 1 | m <sup>2</sup> | 1.20 | |
| 2 | 백태 | 0.2 | 0.2 | 1 | m <sup>2</sup> | 0.04 | |
| 3 | 백태 | 0.2 | 0.2 | 1 | m <sup>2</sup> | 0.04 | |
| 4 | 백태 | 0.2 | 0.2 | 1 | m <sup>2</sup> | 0.04 | |
| 5 | 백태 | 0.2 | 0.2 | 1 | m <sup>2</sup> | 0.04 | |

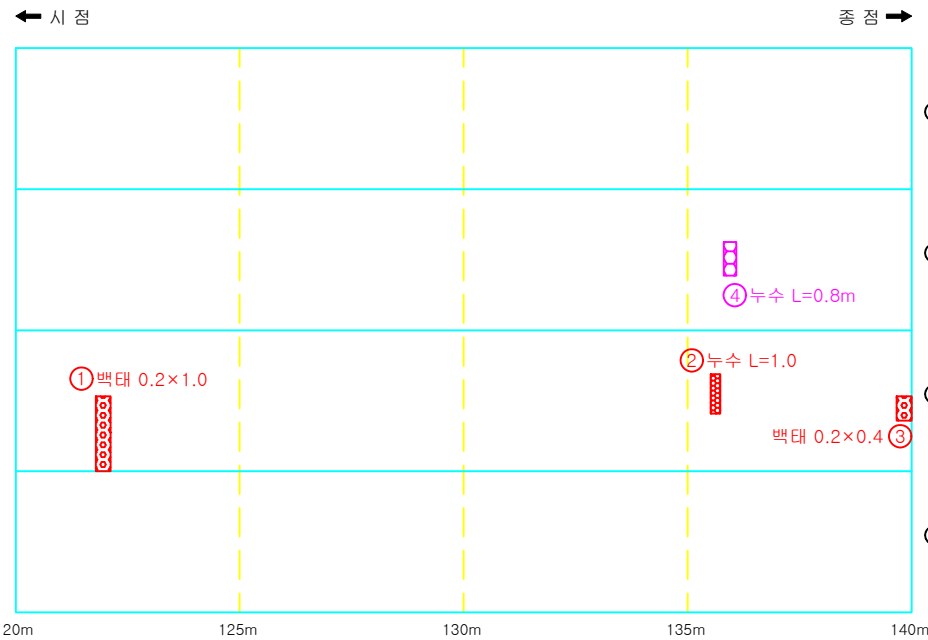
문 산 - 선 유 - 10

| 번호 | 손상내용 | 손상현황 | | | 단위 | 손상<br>물량 | 비 고 |
|---|---|---|---|---|---|---|---|
| 1 | 백태 | 0.2 | 1.0 | 1 | m <sup>2</sup> | 0.20 | |
| 2 | 누수 | | 1.0 | 1 | m | 1.00 | |
| 3 | 백태 | 0.2 | 0.4 | 1 | m <sup>2</sup> | 0.08 | |
| 4 | 누수 | | 0.8 | 1 | m | 0.80 | |

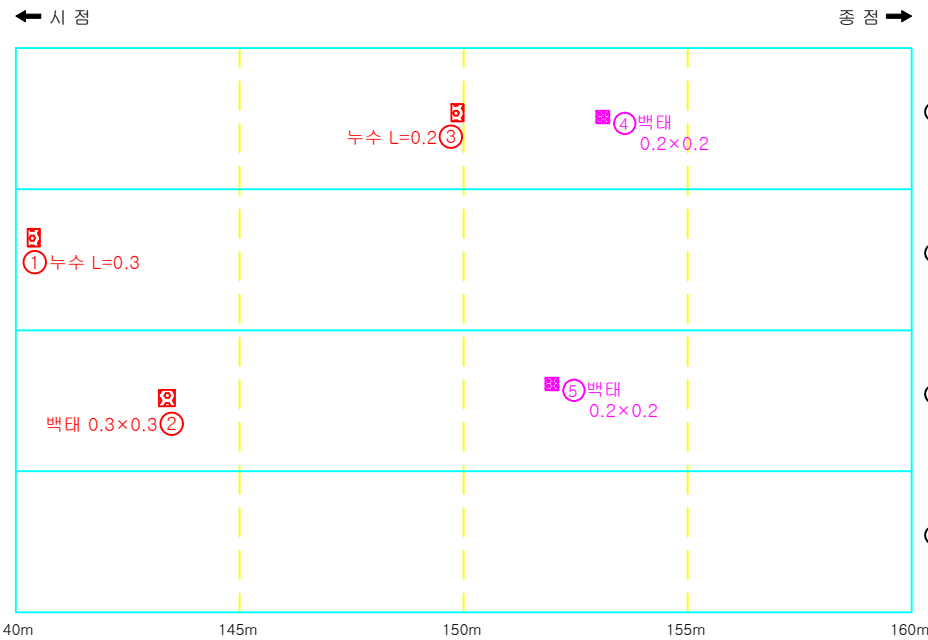
| 번호 | 손상내용 | 손상현황 | | | 단위 | 손상<br>물량 | 비 고 |
|---|---|---|---|---|---|---|---|
| 1 | 누수 | | 0.3 | 1 | m | 0.30 | |
| 3 | 누수 | | 0.2 | 1 | m | 0.20 | |

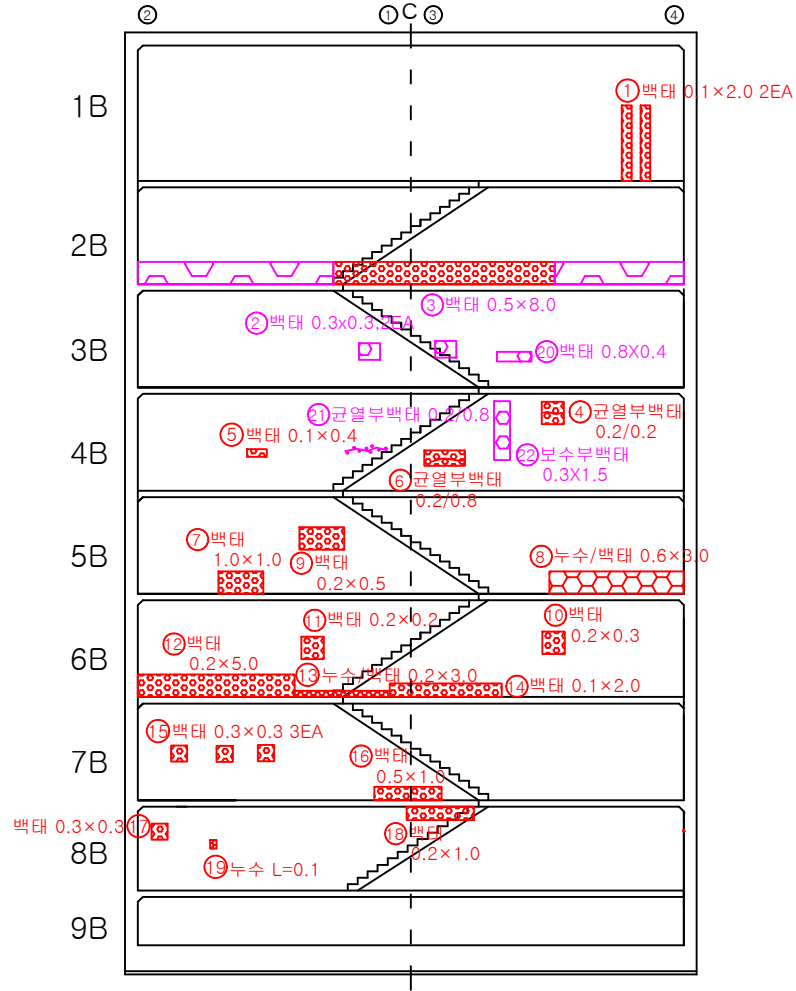
| 번호 | 손상내용 | 손상현황 | | | 단위 | 손상물량 | 비 고 |
|---|---|---|---|---|---|---|---|
| 4 | 균열부백태 | 0.2 | 0.2 | 1 | m | 0.20 | |
| 6 | 균열부백태 | 0.2 | 0.8 | 1 | m | 0.80 | |
| 8 | 누수/백태 | 0.6 | 3.0 | 1 | m <sup>2</sup> | 1.80 | |
| 13 | 누수/백태 | 0.2 | 3.0 | 1 | m <sup>2</sup> | 0.60 | |
| 19 | 누수 | | 0.1 | 1 | m | 0.10 | |
| 21 | 균열부백태 | 0.2 | 0.8 | 1 | m | 0.80 | |

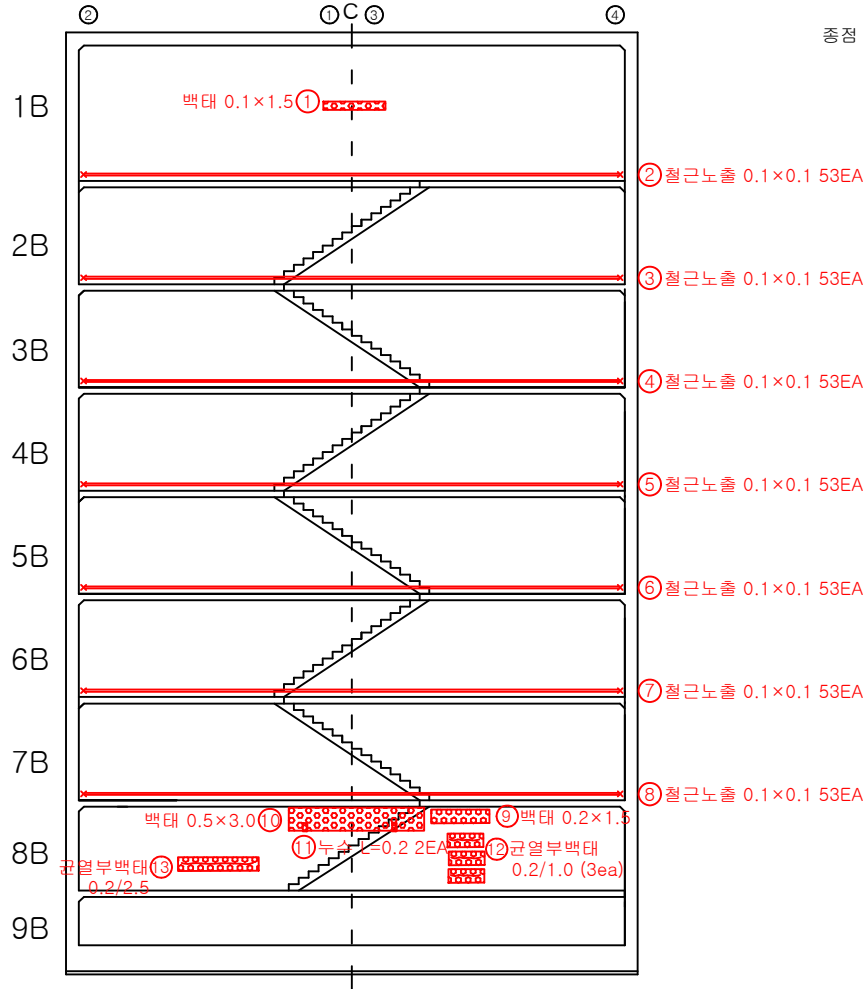
| 번호 | 손상내용 | 손상현황 | | | 단위 | 손상<br>물량 | 비 고 |
|---|---|---|---|---|---|---|---|
| 11 | 누수 | | 0.2 | 2 | m | 0.40 | |
| 12 | 균열부백태 | 0.2 | 1.0 | 3 | m | 3.00 | |
| 13 | 균열부백태 | 0.2 | 2.5 | 1 | m | 2.50 | |

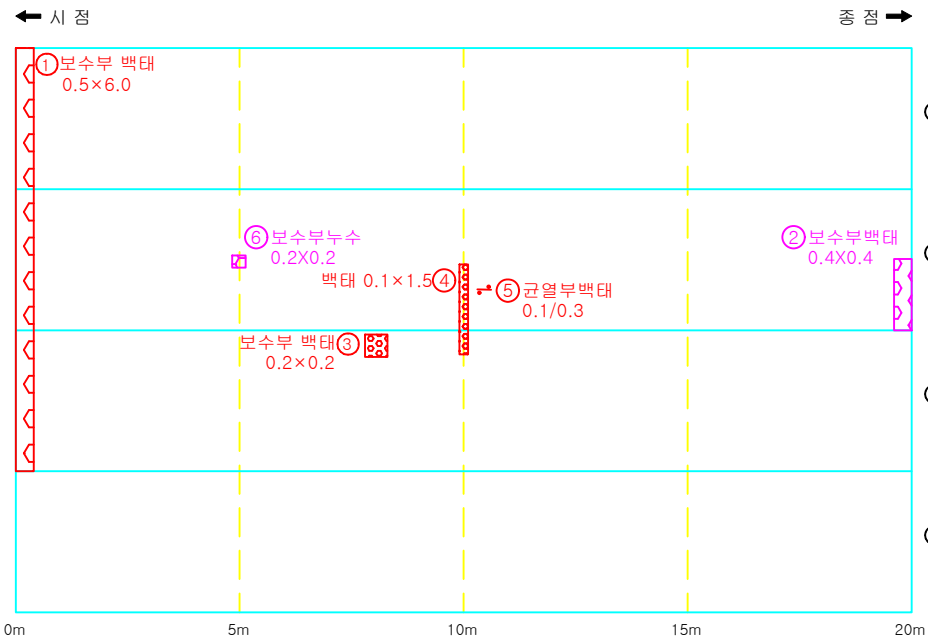
문 산 - 선 유 - 15

| 번호 | 손상내용 | 손상현황 | | | 단위 | 손상<br>물량 | 비 고 |
|---|---|---|---|---|---|---|---|
| 5 | 균열부 백태 | 0.1 | 0.3 | 1 | m | 0.30 | |
| 6 | 보수부 누수 | 0.2 | 0.2 | 1 | m <sup>2</sup> | 0.04 | |

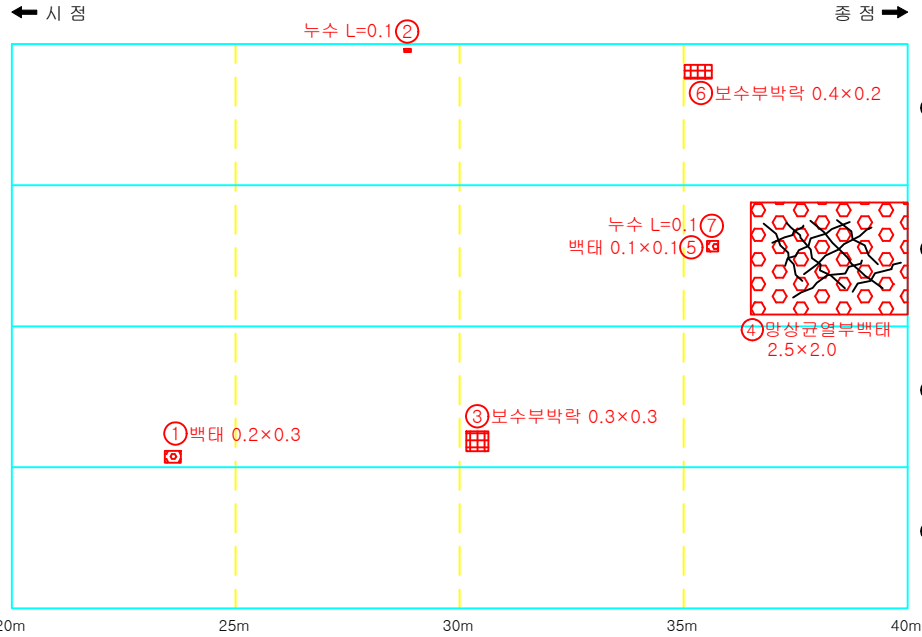
| 번호 | 손상내용 | 손상현황 | | | 단위 | 손상<br>물량 | 비 고 |
|---|---|---|---|---|---|---|---|
| 2 | 누수 | | 0.1 | 1 | m | 0.10 | |
| 4 | 망상균열부백태 | 2.5 | 2.0 | 1 | m <sup>2</sup> | 5.00 | |
| 7 | 누수 | | 0.1 | 1 | m | 0.10 | |

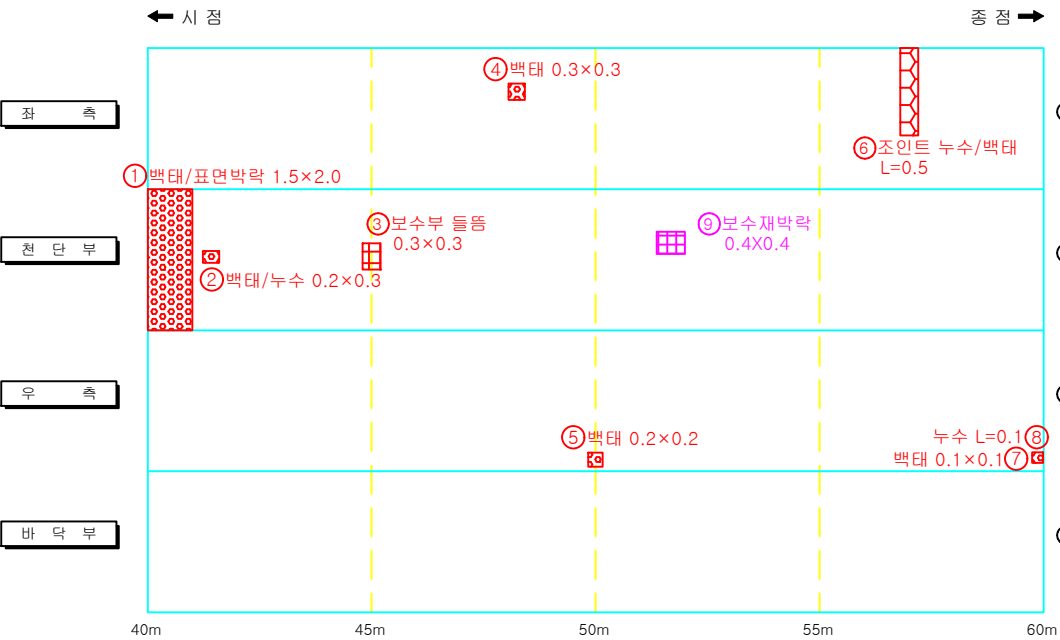
| 번호 | 손상내용 | 손상현황 | | | 단위 | 손상<br>물량 | 비 고 |
|---|---|---|---|---|---|---|---|
| 2 | 백태/누수 | 0.2 | 0.3 | 1 | m <sup>2</sup> | 0.06 | |
| 6 | 조인트 누수/백태 | | 0.5 | 1 | m | 0.50 | |
| 8 | 누수 | | 0.1 | 1 | m | 0.10 | |

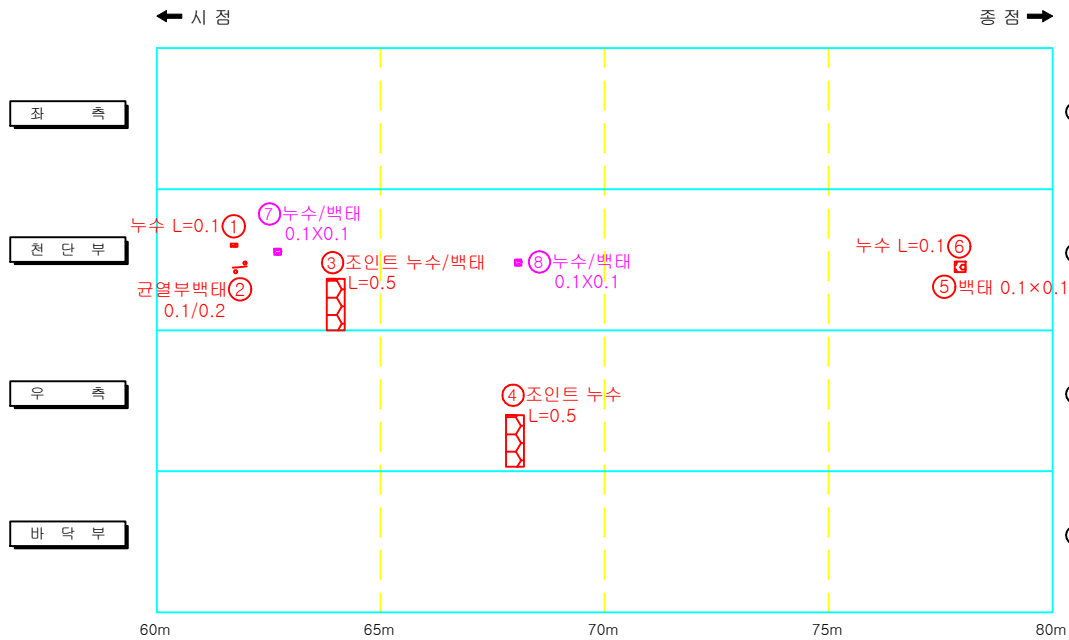
| 번호 | 손상내용 | 손상현황 | | | 단위 | 손상<br>물량 | 비 고 |
|---|---|---|---|---|---|---|---|
| 1 | 누수 | | 0.1 | 1 | m | 0.10 | |
| 2 | 균열부백태 | 0.1 | 0.2 | 1 | m | 0.20 | |
| 3 | 조인트 누수/백태 | | 0.5 | 1 | m | 0.50 | |
| 4 | 조인트 누수 | | 0.5 | 1 | m | 0.50 | |
| 6 | 누수 | | 0.1 | 1 | m | 0.10 | |
| 7 | 누수/백태 | 0.1 | 0.1 | 1 | m <sup>2</sup> | 0.01 | |
| 8 | 누수/백태 | 0.1 | 0.1 | 1 | m <sup>2</sup> | 0.01 | |

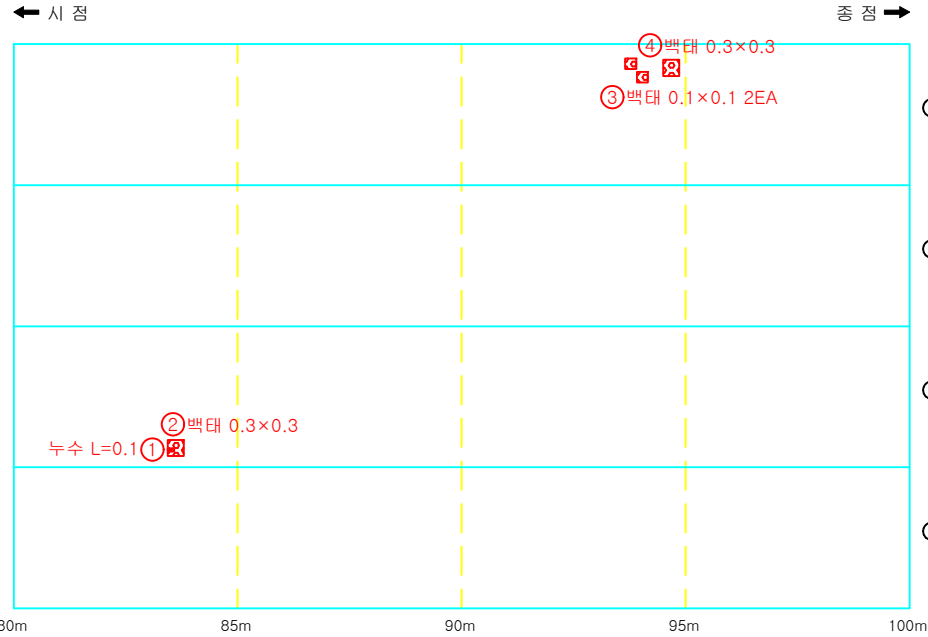
| 번호 | 손상내용 | 손상현황 | | | 단위 | 손상<br>물량 | 비 고 |
|---|---|---|---|---|---|---|---|
| 1 | 누수 | | 0.1 | 1 | m | 0.10 | |

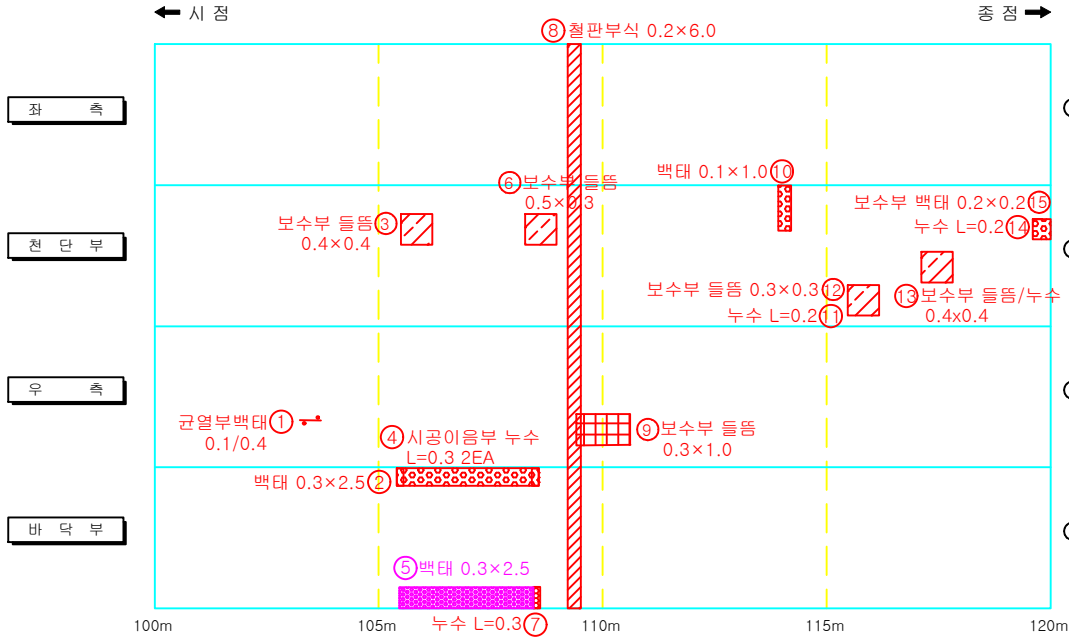
| 번호 | 손상내용 | 손상현황 | | | 단위 | 손상<br>물량 | 비 고 |
|---|---|---|---|---|---|---|---|
| 1 | 균열부 백태 | 0.1 | 0.4 | 1 | m | 0.40 | |
| 4 | 시공이음부 누수 | | 0.3 | 2 | m | 0.60 | |
| 8 | 철판부식 | 0.2 | 6.0 | 1 | m <sup>2</sup> | 1.20 | |
| 11 | 누수 | | 0.2 | 1 | m | 0.20 | |
| 13 | 보수부 들뜸/누수 | 0.4 | 0.4 | 1 | m <sup>2</sup> | 0.16 | |
| 14 | 누수 | | 0.2 | 1 | m | 0.20 | |

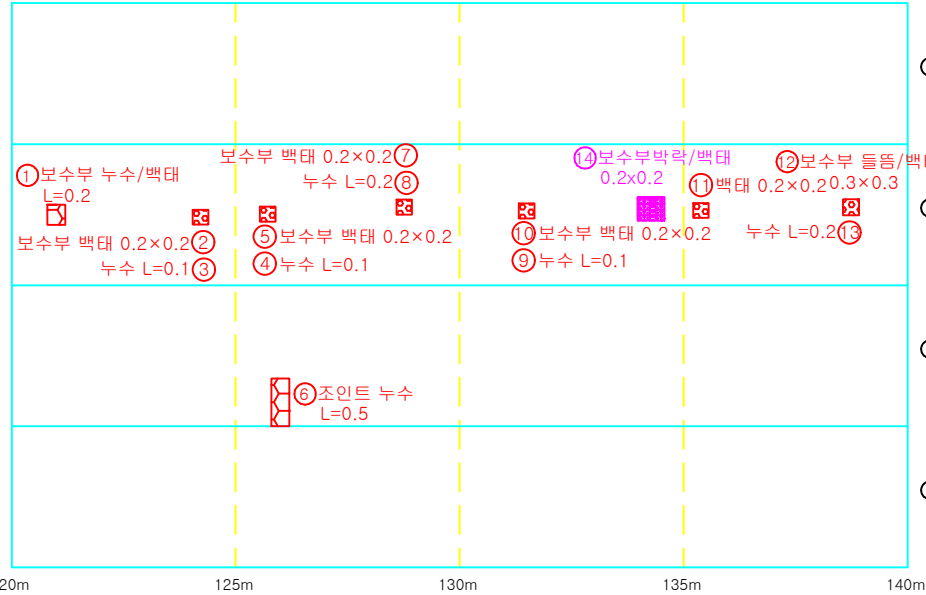
| 번호 | 손상내용 | 손상현황 | | | 단위 | 손상<br>물량 | 비 고 |
|---|---|---|---|---|---|---|---|
| 1 | 보수부 누수/백태 | | 0.2 | 1 | m | 0.20 | |
| 3 | 누수 | | 0.1 | 1 | m | 0.10 | |
| 4 | 누수 | | 0.1 | 1 | m | 0.10 | |
| 6 | 조인트 누수 | | 0.5 | 1 | m | 0.50 | |
| 8 | 누수 | | 0.2 | 1 | m | 0.20 | |
| 9 | 누수 | | 0.1 | 1 | m | 0.10 | |
| 13 | 누수 | | 0.2 | 1 | m | 0.20 | |

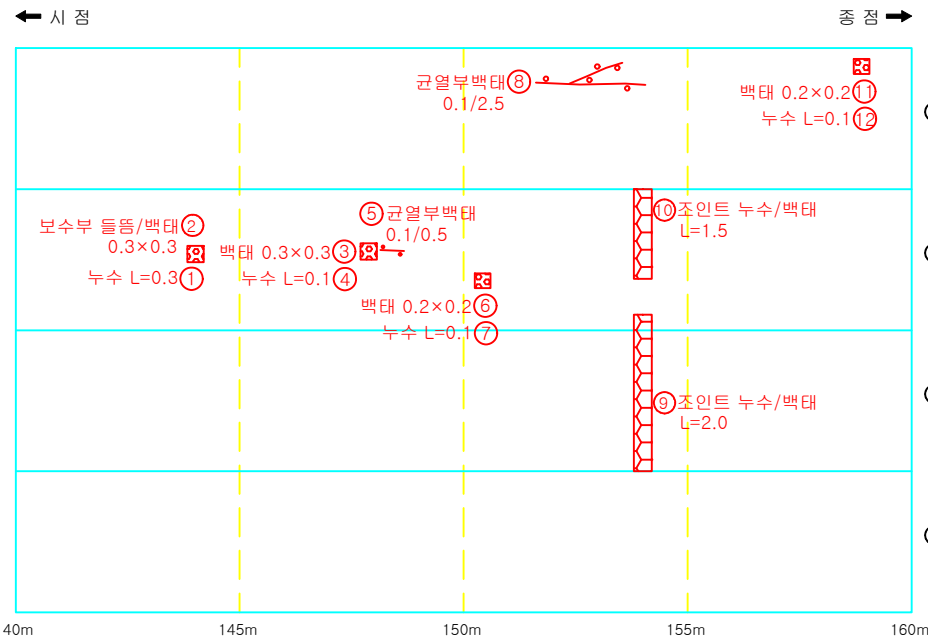
| 번호 | 손상내용 | 손상현황 | | | 단위 | 손상<br>물량 | 비 고 |
|---|---|---|---|---|---|---|---|
| 1 | 누수 | | 0.3 | 1 | m | 0.30 | |
| 4 | 누수 | | 0.1 | 1 | m | 0.10 | |
| 5 | 균열부백태 | 0.1 | 0.5 | 1 | m | 0.50 | |
| 7 | 누수 | | 0.1 | 1 | m | 0.10 | |
| 8 | 균열부백태 | 0.1 | 2.5 | 1 | m | 2.50 | |
| 9 | 조인트 누수/백태 | | 2.0 | 1 | m | 2.00 | |
| 10 | 조인트 누수/백태 | | 1.5 | 1 | m | 1.50 | |
| 12 | 누수 | | 0.1 | 1 | m | 0.10 | |

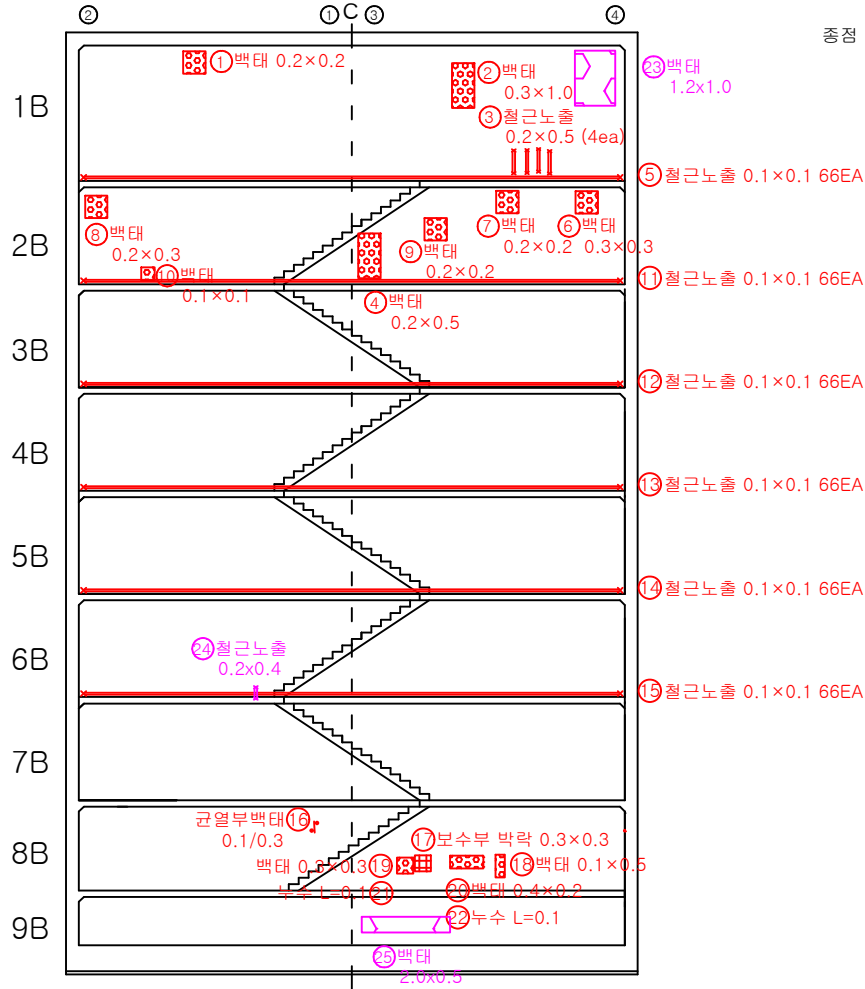
| 번호 | 손상내용 | 손상현황 | | | 단위 | 손상<br>수량 | 비 고 |
|---|---|---|---|---|---|---|---|
| 16 | 균열부백태 | 0.1 | 0.3 | 1 | m | 0.30 | |
| 21 | 누수 | | 0.1 | 1 | m | 0.10 | |
| 22 | 누수 | | 0.1 | 1 | m | 0.10 | |
