전력구 문산-선유 수직구 외관조사망도

| 균열 | 양상균열 | 재료분리 | 편청, 공동 | 용역명<br>2023년 경기북부 송전전력구,<br>맨홀 정밀안전점검 용역<br><br>용역사<br>케이아이엠(주)<br><br>점검일자<br>2023.06<br><br>망도번호<br>문산-선유 수직구 - 1 |

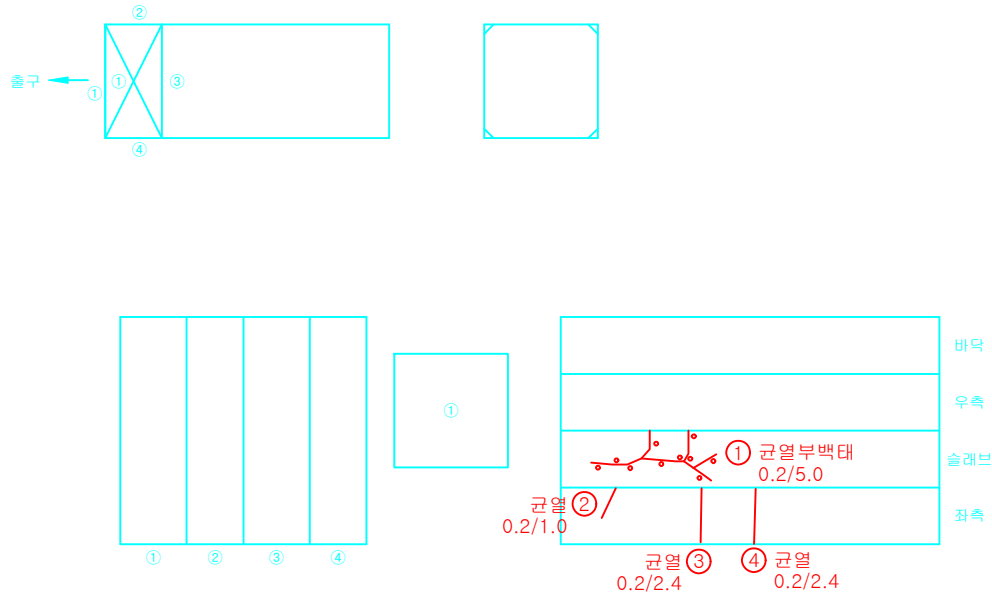
| 번호 | 손상내용 | 손상현황 | | | 단위 | 손상<br>물량 | 비 고 |
|---|---|---|---|---|---|---|---|
| 1 | 균열부백태 | 0.2 | 5.0 | 1 | m | 5.00 | |
| 2 | 균열 | 0.2 | 1.0 | 1 | m | 1.00 | |
| 3 | 균열 | 0.2 | 2.4 | 1 | m | 2.40 | |
| 4 | 균열 | 0.2 | 2.4 | 1 | m | 2.40 | |

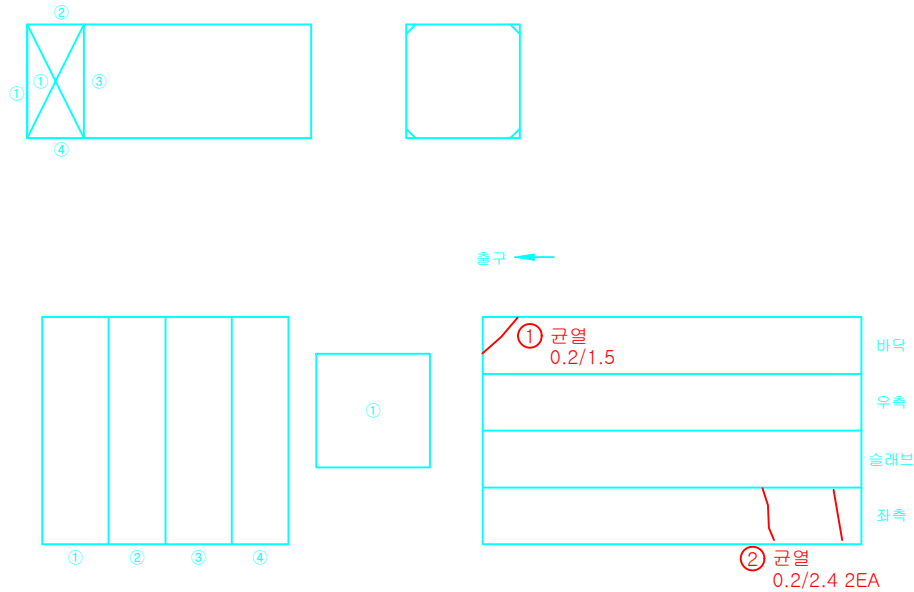
(수직구 #3)

| 번호 | 손상내용 | 손상현황 | | | 단위 | 손상<br>물량 | 비 고 |
|---|---|---|---|---|---|---|---|
| 1 | 균열 | 0.2 | 1.5 | 1 | m | 1.50 | |
| 2 | 균열 | 0.2 | 2.4 | 2 | m | 4.80 | |

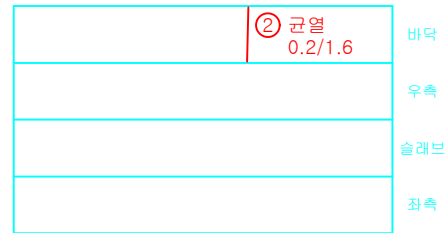
(수직구 #4)

| 번호 | 손상내용 | 손상현황 | | | 단위 | 손상<br>물량 | 비 고 |
|---|---|---|---|---|---|---|---|
| 1 | 철근노출 | 0.1 | 1.5 | 1 | m <sup>2</sup> | 0.15 | |
| 2 | 균열 | 0.2 | 1.6 | 1 | m | 1.60 | |
