| 균열 | 망상균열 | 재료분리 | 편청, 공동 | 용역명<br>2023년 경기북부 송전전력구,<br>면밀 정밀안전점검 용역 |

신덕은 분기 환기구 외관조사망도

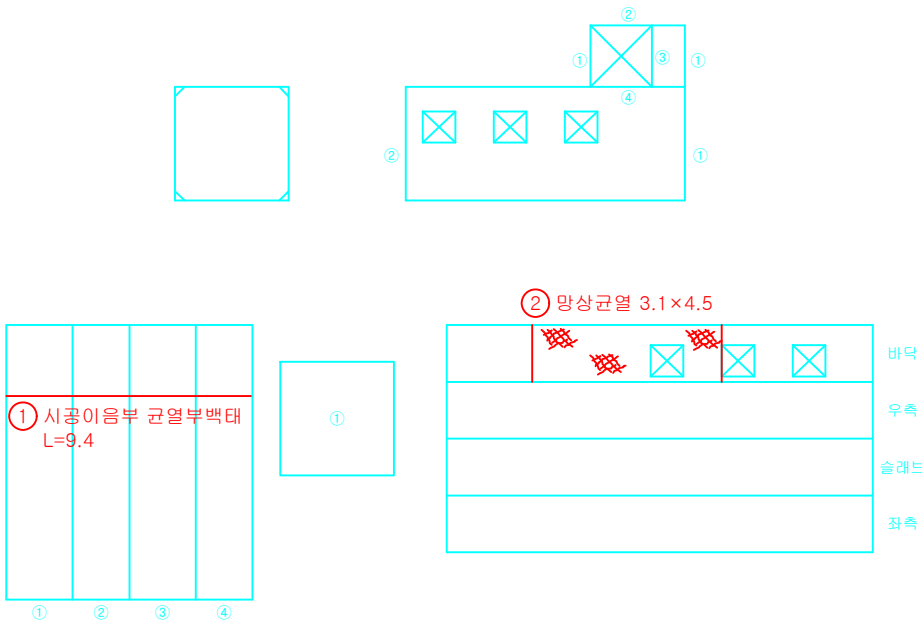
(환기구 #1)

| 번호 | 손상내용 | 손상현황 | | | 단위 | 손상<br>물량 | 비 고 |
|---|---|---|---|---|---|---|---|
| 1 | 시공이음부 균열부백태 | | 9.4 | 1 | m | 9.40 | |
| 2 | 망상균열 | 3.1 | 4.5 | 1 | m <sup>2</sup> | 13.95 | |

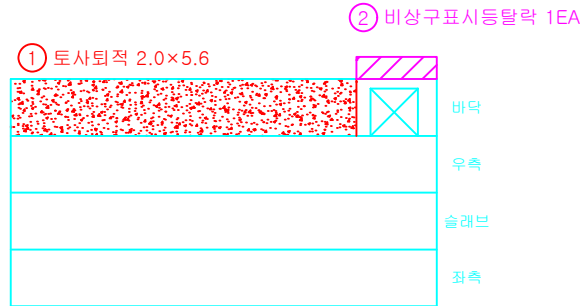
(환기구 #2)

| 번호 | 손상내용 | 손상현황 | | | 단위 | 손상<br>물량 | 비 고 |
|---|---|---|---|---|---|---|---|
| 1 | 토사되적 | 2.0 | 5.6 | 1 | m | 11.20 | |
| 2 | 비상구표시등탈락 | | | 1 | EA | 1.00 | |
