손상 현황 표

| CW(0.2) 균열 | 망상균열 | 재료분리 | 편형, 공동 | 동역영<br>2023년 경기북부 송전전력구,<br>면출 청밀안전점검 결과 |
| 사석이완<br>사석탈락 | 세굴 | 강재부식 | 기타 | 망도번호<br>문산송전선로지중화 - 1 |

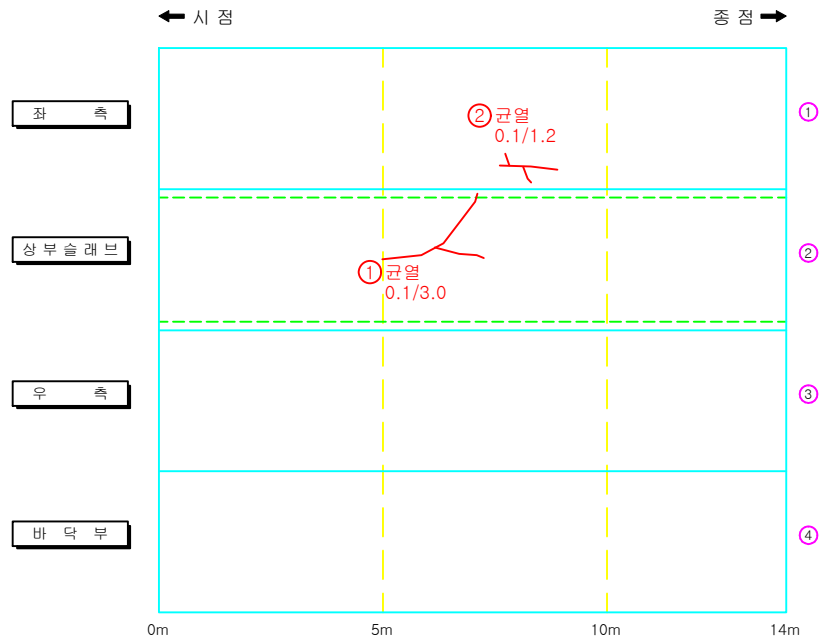
| 번호 | 손상내용 | 손상현황 | | | 단위 | 손상<br>물량 | 비 고 |
|---|---|---|---|---|---|---|---|
| 1 | 균열 | 0.1 | 3.0 | 1 | m | 3.00 | |
| 2 | 균열 | 0.1 | 1.2 | 1 | m | 1.20 | |

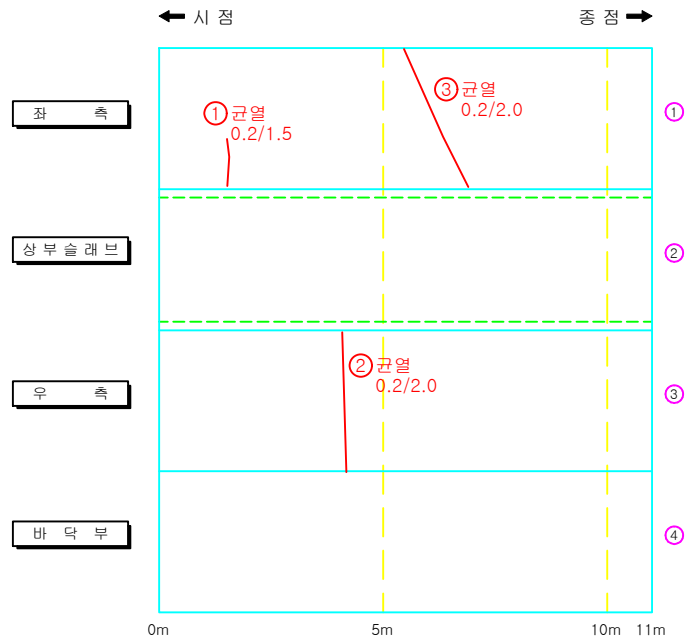
| 사석이완<br>사석탈락 | 세굴 | 강재부식 | 기타 | 망도번호<br>문산송전선로지중화 - 2 |

| 번호 | 손상내용 | 손상현황 | | | 단위 | 손상<br>물량 | 비 고 |
|---|---|---|---|---|---|---|---|
| 1 | 균열 | 0.2 | 1.5 | 1 | m | 1.50 | |
| 2 | 균열 | 0.2 | 2.0 | 1 | m | 2.00 | |
| 3 | 균열 | 0.2 | 2.0 | 1 | m | 2.00 | |

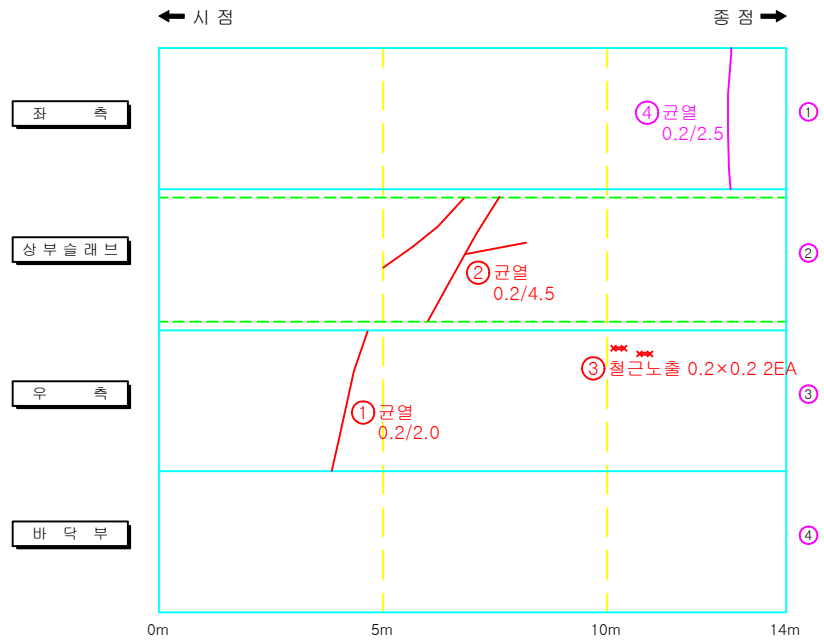
| 사석이완<br>사석탈락 | 세굴 | 강재부식 | 기타 | 광도영호<br>문산송전선로지중화 - 3 |

| 번호 | 손상내용 | 손상현황 | | | 단위 | 손상<br>물량 | 비 고 |
|---|---|---|---|---|---|---|---|
| 1 | 균열 | 0.2 | 2.0 | 1 | m | 2.00 | |
| 2 | 균열 | 0.2 | 4.5 | 1 | m | 4.50 | |
| 4 | 균열 | 0.2 | 2.5 | 1 | m | 2.50 | |

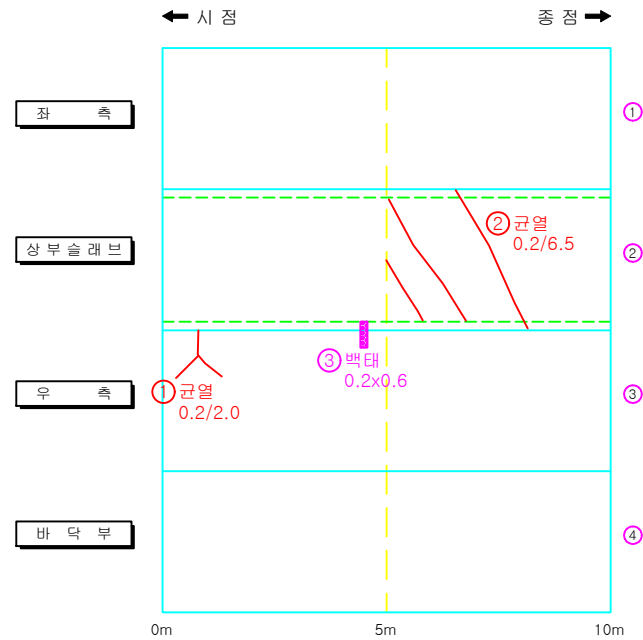
| 사석이완<br>사석탈락 | 세굴 | 강재부식 | 기타 | 망도번호<br>문산송전선로지중화 - 4 |

| 번호 | 손상내용 | 손상현황 | | | 단위 | 손상<br>물량 | 비 고 |
|---|---|---|---|---|---|---|---|
| 1 | 균열 | 0.2 | 2.0 | 1 | m | 2.00 | |
| 2 | 균열 | 0.2 | 6.5 | 1 | m | 6.50 | |

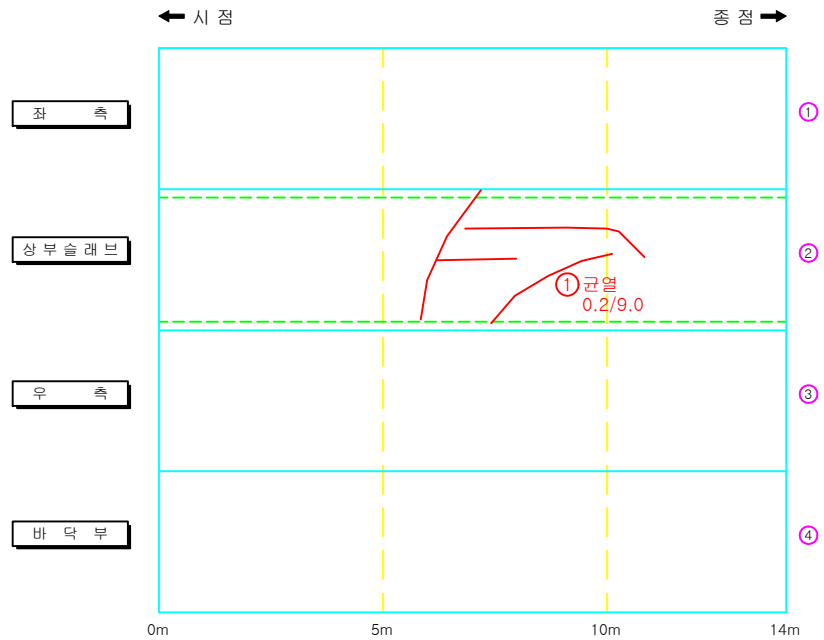
망도번호 문산송전선로지중화 - 5

| 번호 | 손상내용 | 손상현황 | | | 단위 | 손상<br>물량 | 비 고 |
|---|---|---|---|---|---|---|---|
| 1 | 균열 | 0.2 | 9.0 | 1 | m | 9.00 | |

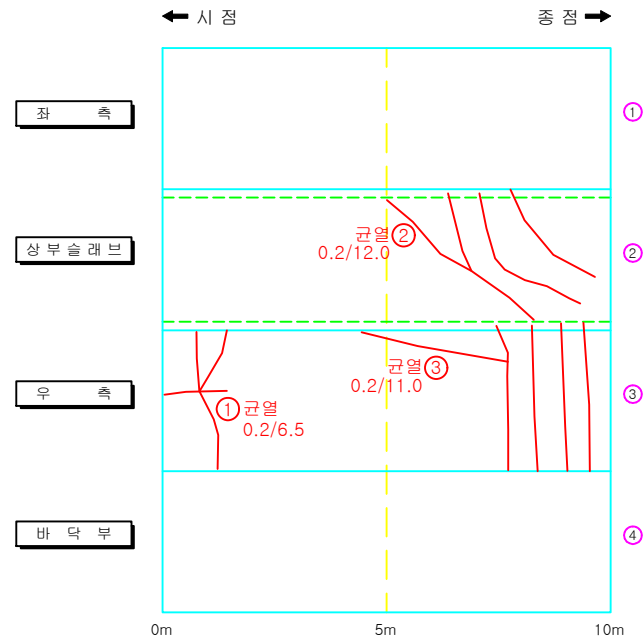
| 사석이완, 사석탈락 | 세굴 | 강재부식 | 기타 | 망도번호<br>문산송전선로지중화 - 6 |

| 번호 | 손상내용 | 손상현황 | | | 단위 | 손상<br>물량 | 비 고 |
|---|---|---|---|---|---|---|---|
| 1 | 균열 | 0.2 | 6.5 | 1 | m | 6.50 | |
| 2 | 균열 | 0.2 | 12.0 | 1 | m | 12.00 | |
| 3 | 균열 | 0.2 | 11.0 | 1 | m | 11.00 | |

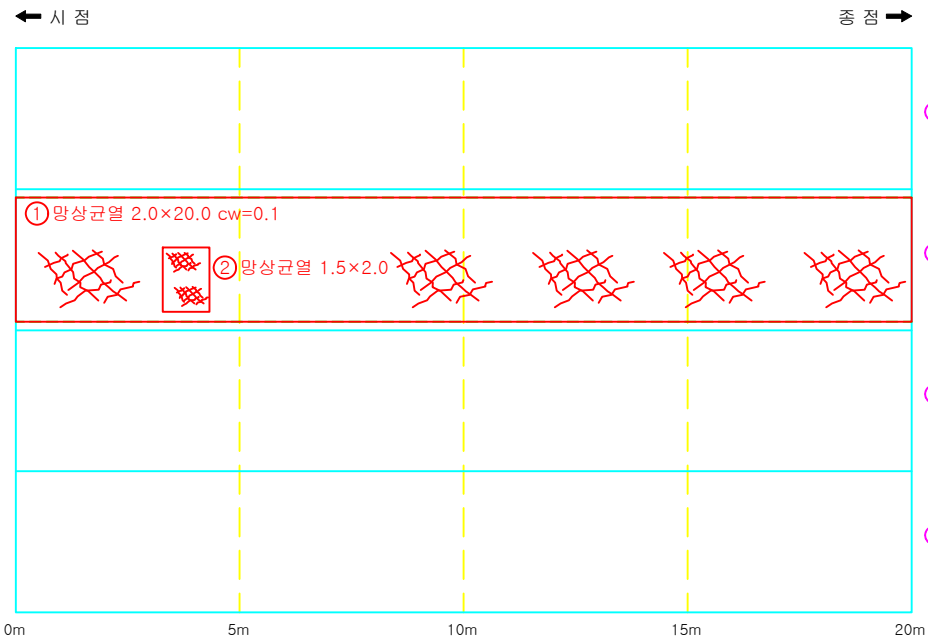
| 사석이완, 사석탈락 | 세굴 | 강재부식 | 기타 | 망 도 면 호<br>문산송전선로지중화 - 7 |

| 번호 | 손상내용 | 손상현황 | | | 단위 | 손상<br>물량 | 비 고 |
|---|---|---|---|---|---|---|---|
| 1 | 망상균열 | 2.0 | 20.0 | 1 | m <sup>2</sup> | 40.00 | cw=0.1 |
| 2 | 망상균열 | 1.5 | 2.0 | 1 | m <sup>2</sup> | 3.00 | |

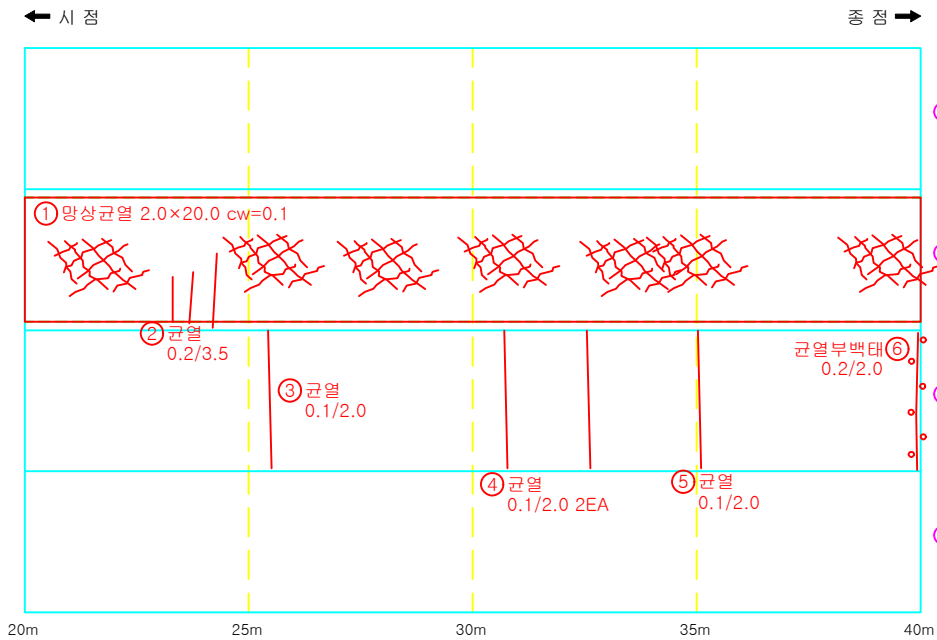
| 범<br>례 | 손상현황 | | | | 비고 |
|---|---|---|---|---|---|
| | 사석이완 사석탈락 | 세굴 | 강재부식 | 기타 | 망도영호 문산송전선로지중화 - 8 |

| 번호 | 손상내용 | 손상현황 | | | 단위 | 손상물량 | 비고 |
|---|---|---|---|---|---|---|---|
| 1 | 망상균열 | 2.0 | 20.0 | 1 | m | 40.00 | cw=0.1 |
| 2 | 균열 | 0.2 | 3.5 | 1 | m | 3.50 | |
| 3 | 균열 | 0.1 | 2.0 | 1 | m | 2.00 | |
| 4 | 균열 | 0.1 | 2.0 | 2 | m | 4.00 | |
| 5 | 균열 | 0.1 | 2.0 | 1 | m | 2.00 | |
| 6 | 균열부백태 | 0.2 | 2.0 | 1 | m | 2.00 | |

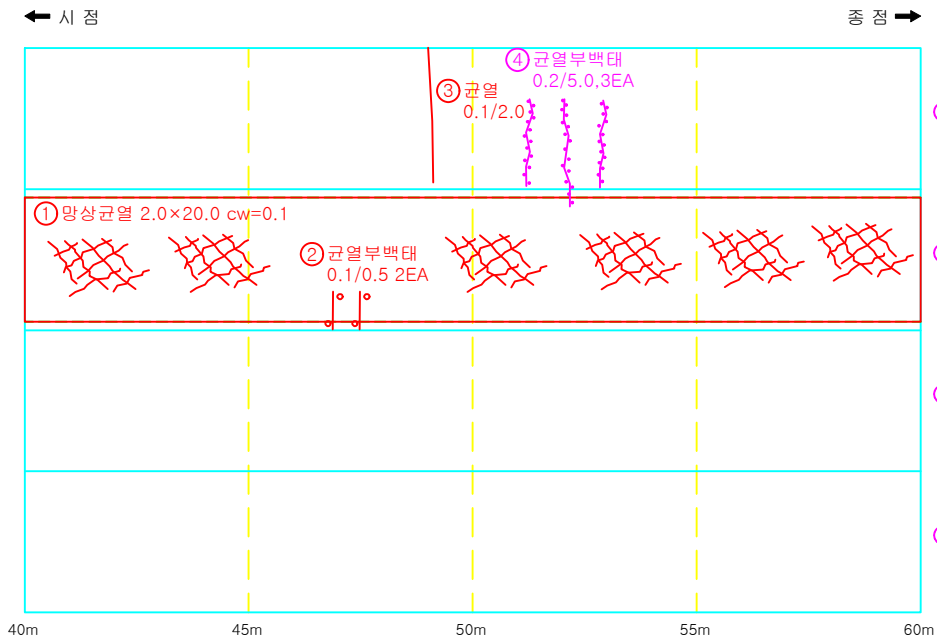
| 사석이완 사석탈락 | 세굴 | 강재부식 | 기타 | 망도번호 문산송전선로지중화 - 9 |

| 번호 | 손상내용 | 손상현황 | | | 단위 | 손상<br>물량 | 비 고 |
|---|---|---|---|---|---|---|---|
| 1 | 망상균열 | 2.0 | 20.0 | 1 | m <sup>2</sup> | 40.00 | cw=0.1 |
| 2 | 균열부백태 | 0.1 | 0.5 | 2 | m | 1.00 | |
| 3 | 균열 | 0.1 | 2.0 | 1 | m | 2.00 | |
| 4 | 균열부백태 | 0.2 | 5.0 | 2 | m | 10.00 | |

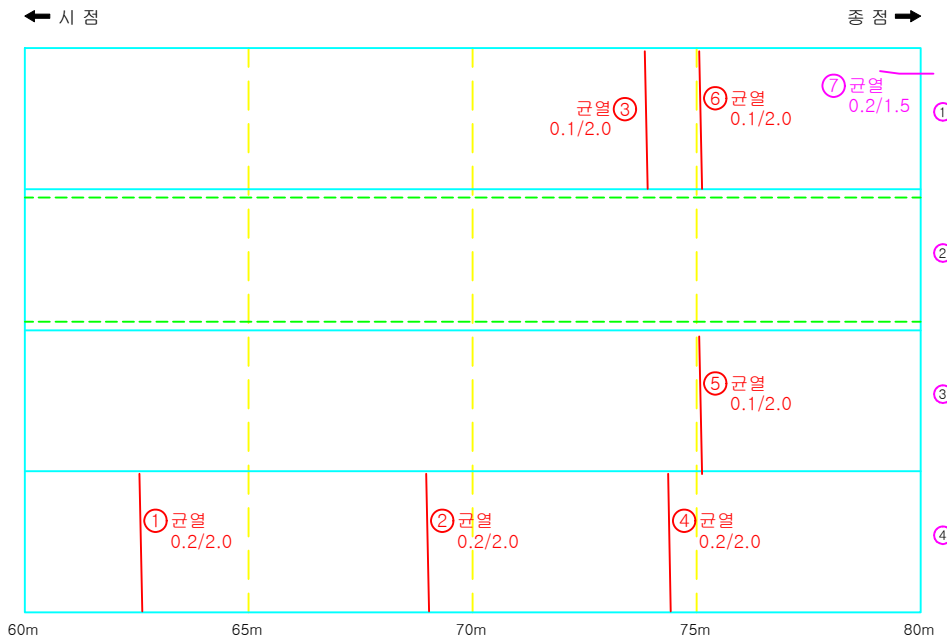
| 번호 | 손상내용 | 손상현황 | | | 단위 | 손상<br>물량 | 비 고 |
|---|---|---|---|---|---|---|---|
| 1 | 균열 | 0.2 | 2.0 | 1 | m | 2.00 | |
| 2 | 균열 | 0.2 | 2.0 | 1 | m | 2.00 | |
| 3 | 균열 | 0.1 | 2.0 | 1 | m | 2.00 | |
| 4 | 균열 | 0.2 | 2.0 | 1 | m | 2.00 | |
| 5 | 균열 | 0.1 | 2.0 | 1 | m | 2.00 | |
| 6 | 균열 | 0.1 | 2.0 | 1 | m | 2.00 | |
| 7 | 균열 | 0.2 | 1.5 | 1 | m | 1.50 | |

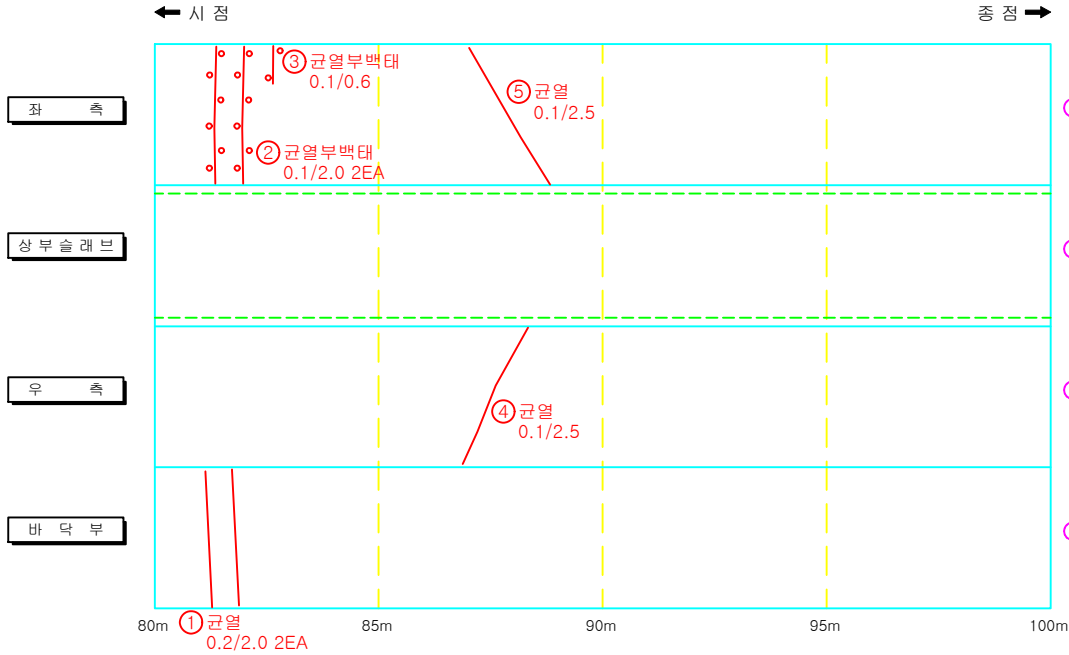
| 사석이완 사석탈락 | 세굴 | 강재부식 | 기타 | 망도영호 문산송전선로지중화 - 11 |

| 번호 | 손상내용 | 손상현황 | | | 단위 | 손상물량 | 비고 |
|---|---|---|---|---|---|---|---|
| 1 | 균열 | 0.2 | 2.0 | 2 | m | 4.00 | |
| 2 | 균열부백태 | 0.1 | 2.0 | 2 | m | 4.00 | |
| 3 | 균열부백태 | 0.1 | 0.6 | 1 | m | 0.60 | |
| 4 | 균열 | 0.1 | 2.5 | 1 | m | 2.50 | |
| 5 | 균열 | 0.1 | 2.5 | 1 | m | 2.50 | |

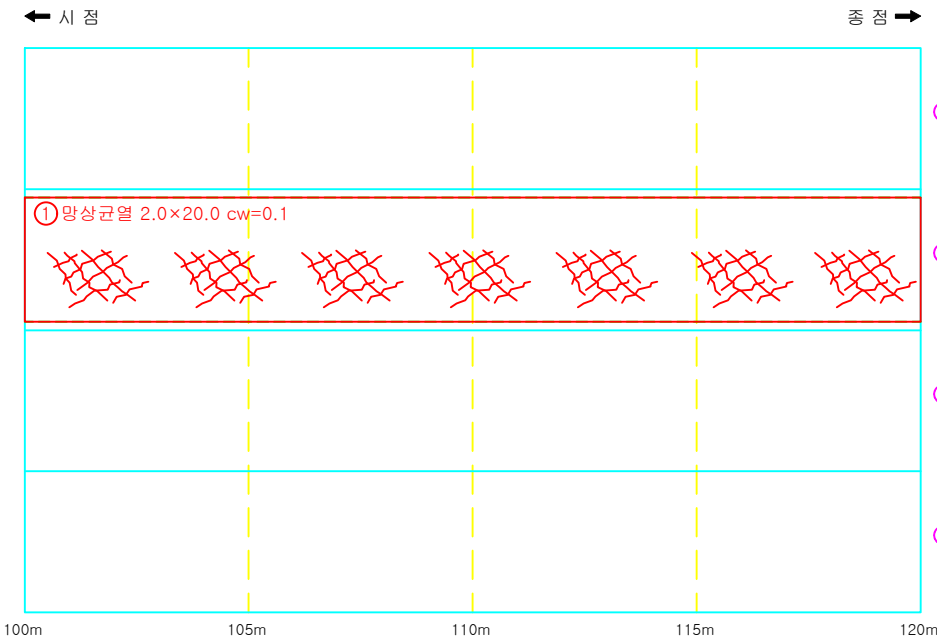
문산송전선로지중화 - 12

| 번호 | 손상내용 | 손상현황 | | | 단위 | 손상<br>물량 | 비 고 |
|---|---|---|---|---|---|---|---|
| 1 | 망상균열 | 2.0 | 20.0 | 1 | ㎡ | 40.00 | cw=0.1 |

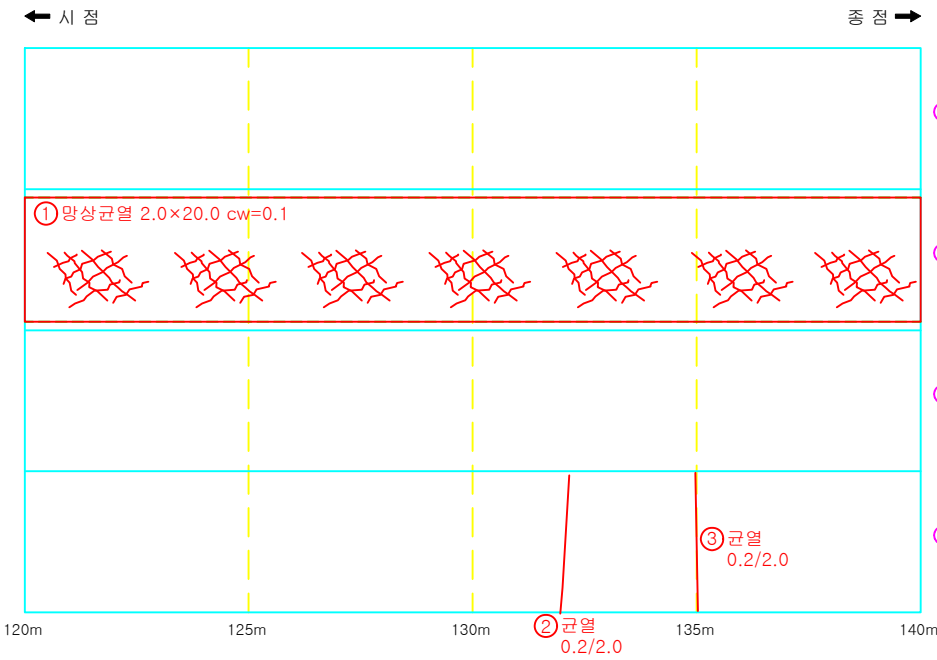
| 사석이완<br>사석탈락 | 세굴 | 강재부식 | 기타 | 망도번호<br>문산송전선로지중화 - 13 |

| 번호 | 손상내용 | 손상현황 | | | 단위 | 손상<br>물량 | 비 고 |
|---|---|---|---|---|---|---|---|
| 1 | 망상균열 | 2.0 | 20.0 | 1 | m <sup>2</sup> | 40.00 | cw=0.1 |
| 2 | 균열 | 0.2 | 2.0 | 1 | m | 2.00 | |
| 3 | 균열 | 0.2 | 2.0 | 1 | m | 2.00 | |

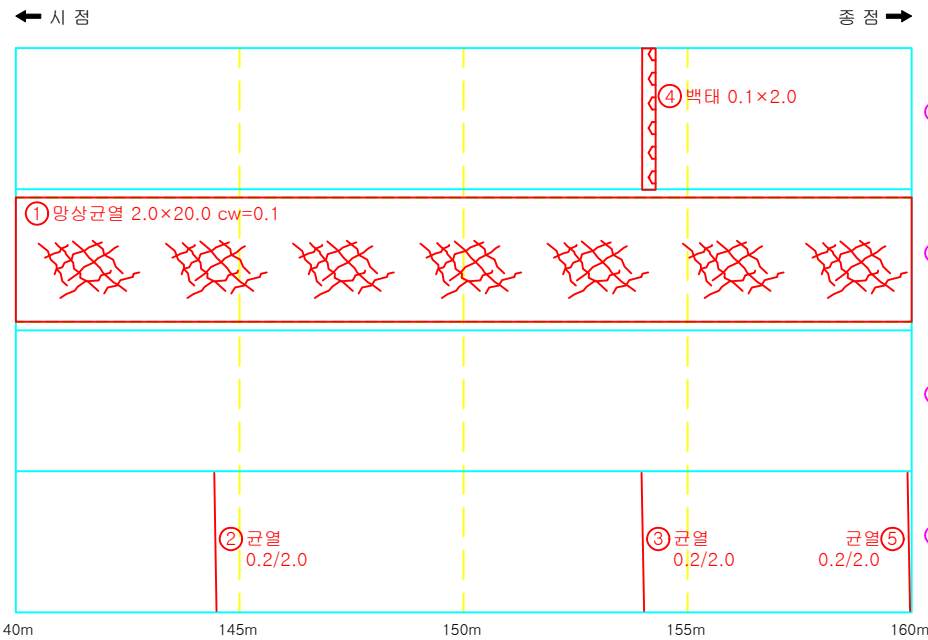
| 사석이완 사석탈락 | 세굴 | 강재부식 | 기타 | 망 도면 호 문산송전선로지중화 - 14 |

| 번호 | 손상내용 | 손상현황 | | | 단위 | 손상<br>물량 | 비 고 |
|---|---|---|---|---|---|---|---|
| 1 | 망상균열 | 2.0 | 20.0 | 1 | m <sup>2</sup> | 40.00 | cw=0.1 |
| 2 | 균열 | 0.2 | 2.0 | 1 | m | 2.00 | |
| 3 | 균열 | 0.2 | 2.0 | 1 | m | 2.00 | |
| 5 | 균열 | 0.2 | 2.0 | 1 | m | 2.00 | |

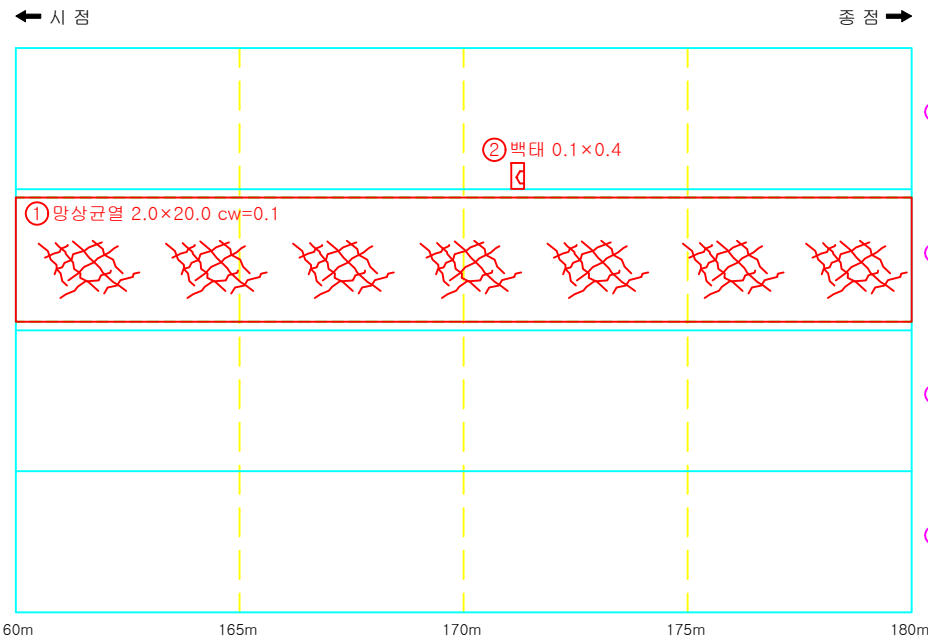
| 사석이완, 사석탈락 | 세굴 | 강재부식 | 기타 | 망 도 역 호<br>문산송전선로지중화 - 15 |

| 번호 | 손상내용 | 손상현황 | | | 단위 | 손상<br>물량 | 비 고 |
|---|---|---|---|---|---|---|---|
| 1 | 망상균열 | 2.0 | 20.0 | 1 | m <sup>2</sup> | 40.00 | cw=0.1 |

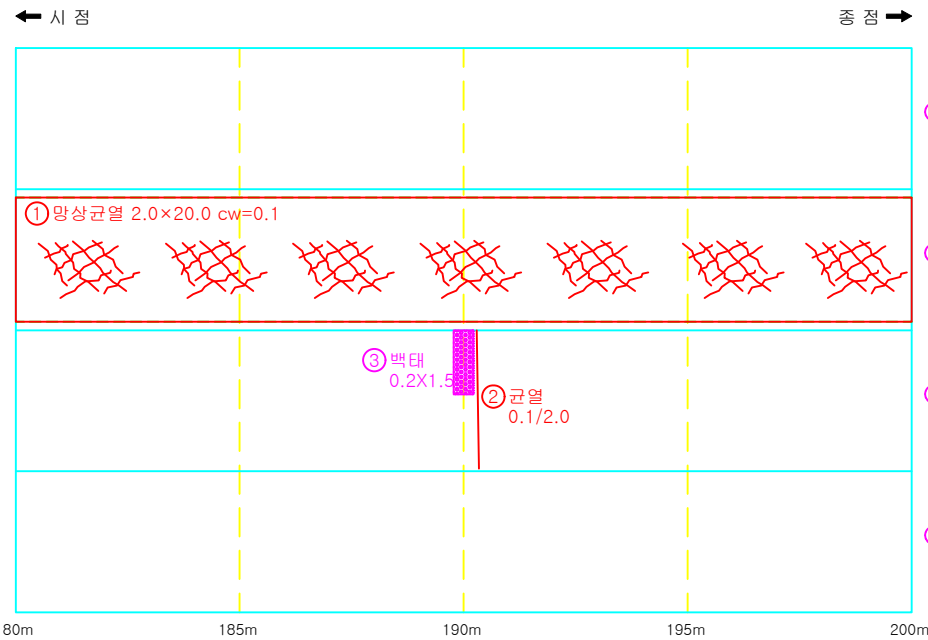
| 사석이완, 사석탈락 | 세굴 | 강재부식 | 기타 | 망도번호<br>문산송전선로지중화 - 16 |

| 번호 | 손상내용 | 손상현황 | | | 단위 | 손상<br>물량 | 비 고 |
|---|---|---|---|---|---|---|---|
| 1 | 망상균열 | 2.0 | 20.0 | 1 | ㎡ | 40.00 | cw=0.1 |
| 2 | 균열 | 0.1 | 2.0 | 1 | m | 2.00 | |

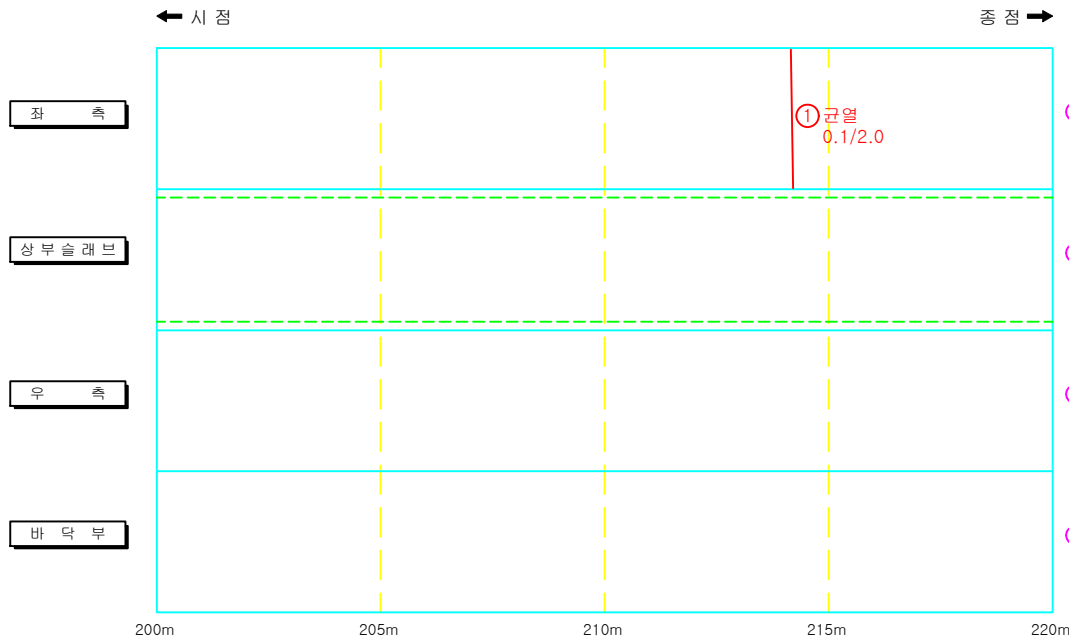
| 번호 | 손상내용 | 손상현황 | | | 단위 | 손상<br>물량 | 비 고 |
|---|---|---|---|---|---|---|---|
| 1 | 균열 | 0.1 | 2.0 | 1 | m | 2.00 | |

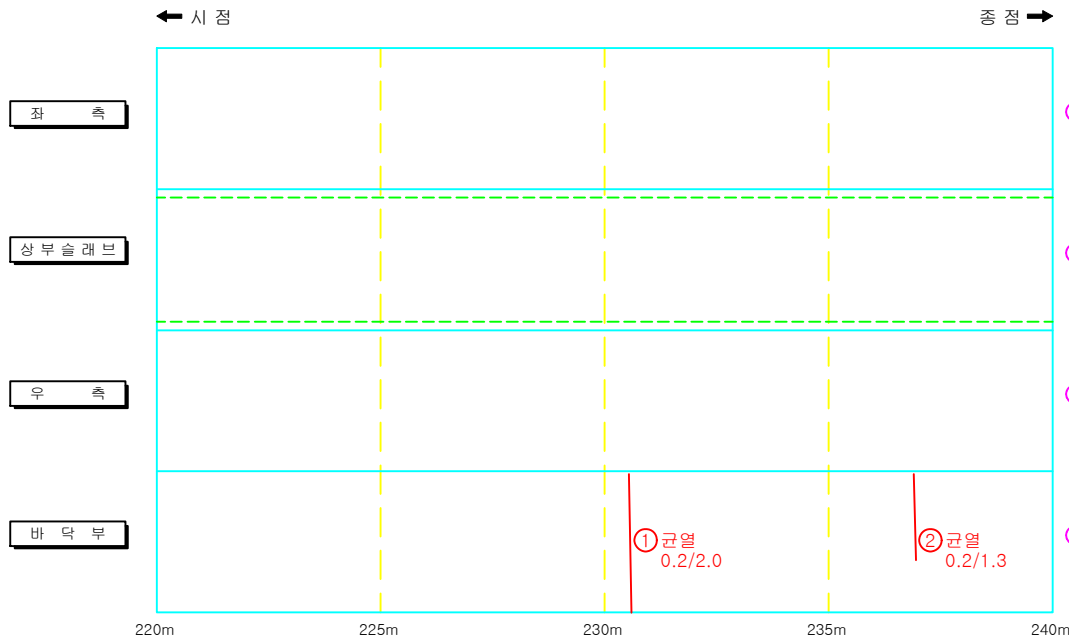
공정일자  
문산송전선로지중화 - 18

| 번호 | 손상내용 | 손상현황 | | | 단위 | 손상<br>물량 | 비 고 |
|---|---|---|---|---|---|---|---|
| 1 | 균열 | 0.2 | 2.0 | 1 | m | 2.00 | |
| 2 | 균열 | 0.2 | 1.3 | 1 | m | 1.30 | |

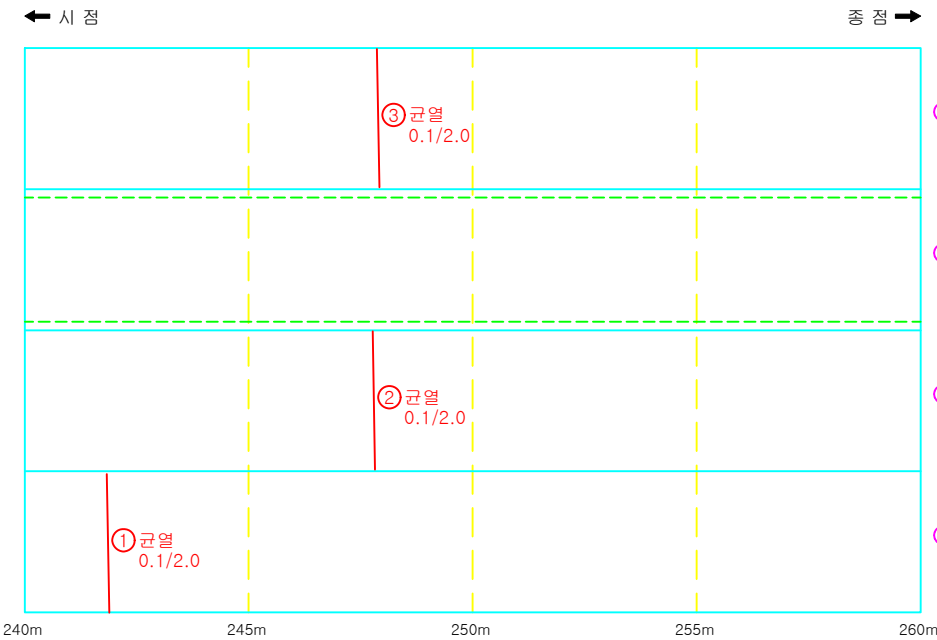
망도번호 전력구 문산송전선로지중화 - 19

| 번호 | 손상내용 | 손상현황 | | | 단위 | 손상<br>물량 | 비 고 |
|---|---|---|---|---|---|---|---|
| 1 | 균열 | 0.1 | 2.0 | 1 | m | 2.00 | |
| 2 | 균열 | 0.1 | 2.0 | 1 | m | 2.00 | |
| 3 | 균열 | 0.1 | 2.0 | 1 | m | 2.00 | |

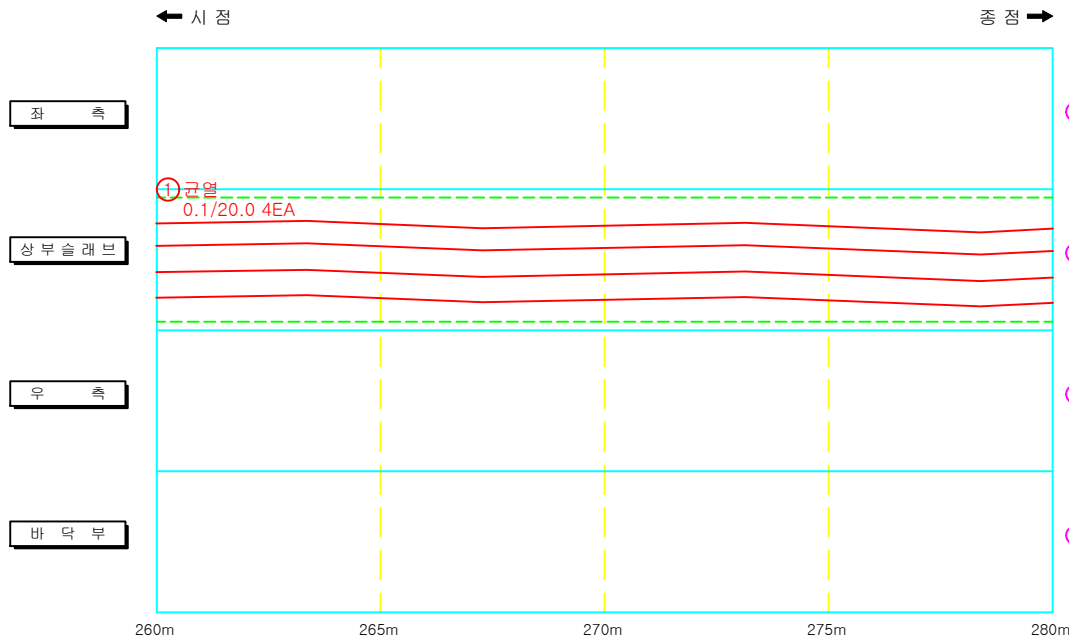
| 범<br>례 | 손상현황 | | | | 비고 |
|---|---|---|---|---|---|
| | 사석이완 사석탈락 | 세굴 | 강재부식 | 기타 | 망도번호 문산송전선로지중화 - 20 |

| 번호 | 손상내용 | 손상현황 | | | 단위 | 손상<br>물량 | 비 고 |
|---|---|---|---|---|---|---|---|
| 1 | 균열 | 0.1 | 20.0 | 4 | m | 80.00 | |

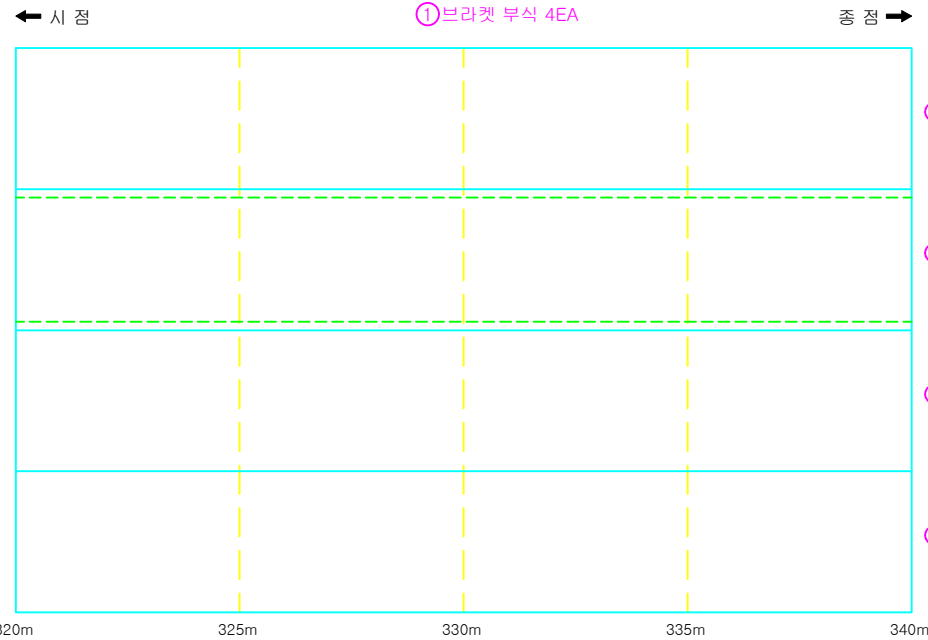
| 번호 | 손상내용 | 손상현황 | | | 단위 | 손상<br>물량 | 비 고 |
|---|---|---|---|---|---|---|---|
| 1 | 브라켓부식 | | | 4 | EA | 4.00 | |

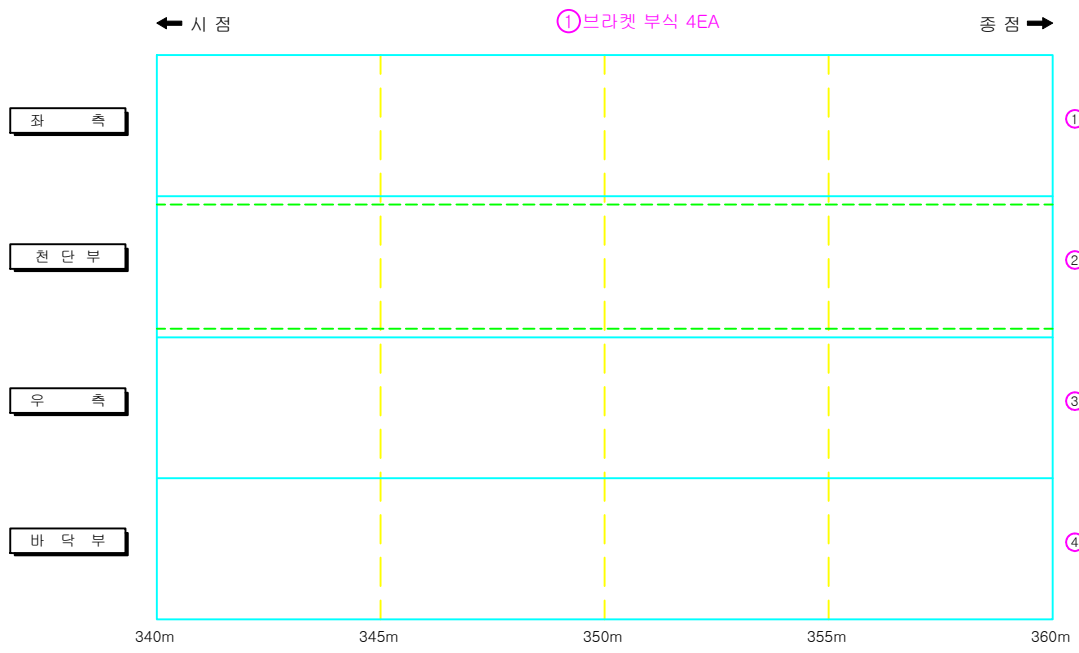
| 번호 | 손상내용 | 손상현황 | | | 단위 | 손상<br>물량 | 비 고 |
|---|---|---|---|---|---|---|---|
| 1 | 브라켓부식 | | | 4 | EA | 4.00 | |

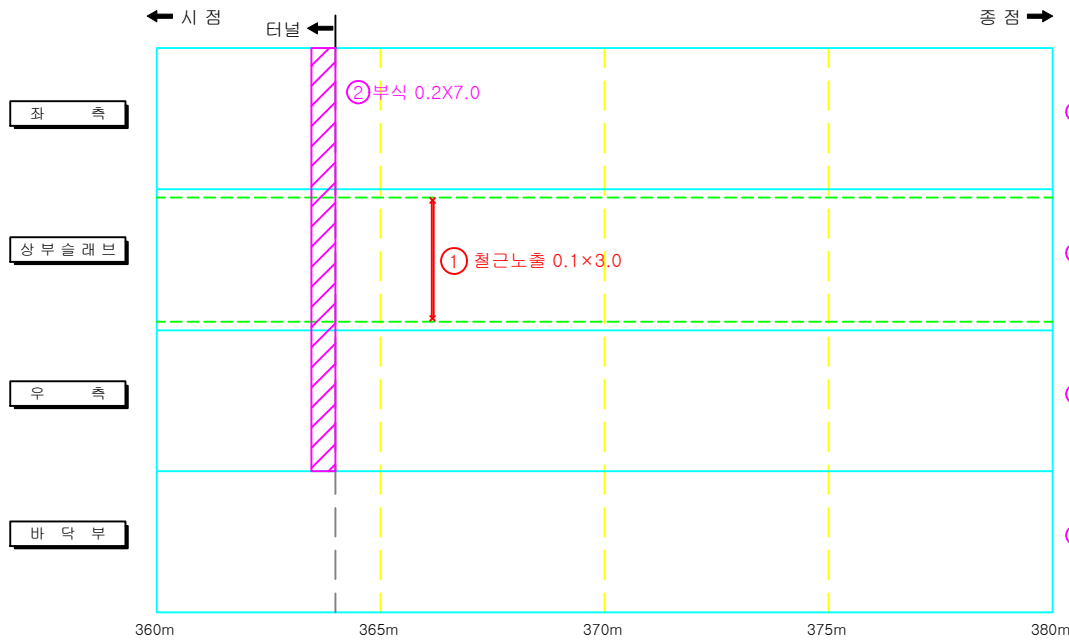
| 범<br>례 | 손상현황 | | | | 비고 |
|---|---|---|---|---|---|
| | 사석이완 사석탈락 | 세굴 | 강재부식 | 기타 | 망도영호 문산송전선로지중화 - 25 |

| 번호 | 손상내용 | 손상현황 | | | 단위 | 손상<br>물량 | 비 고 |
|---|---|---|---|---|---|---|---|
| 2 | 부식 | 0.2 | 7.0 | 1 | m <sup>2</sup> | 1.40 | |

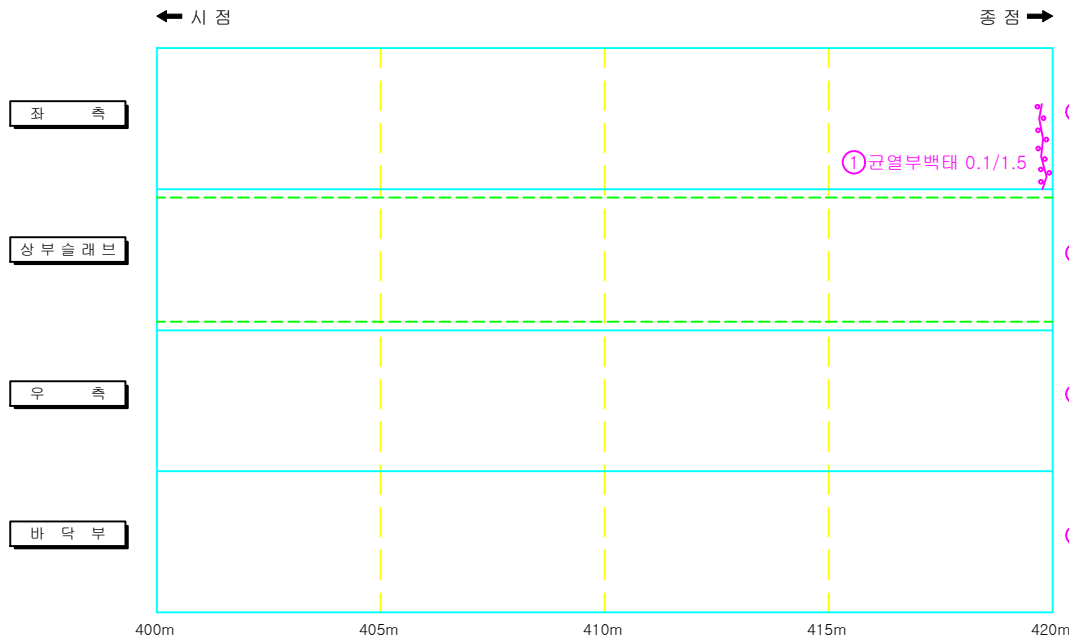
| 사석이완 사석탈락 | 세굴 | 강재부식 | 기타 | 망도영호 문산송전선로지중화 - 27 |

| 번호 | 손상내용 | 손상현황 | | | 단위 | 손상<br>물량 | 비 고 |
|---|---|---|---|---|---|---|---|
| 1 | 균열부백태 | 0.1 | 1.5 | 1 | m | 1.50 | |

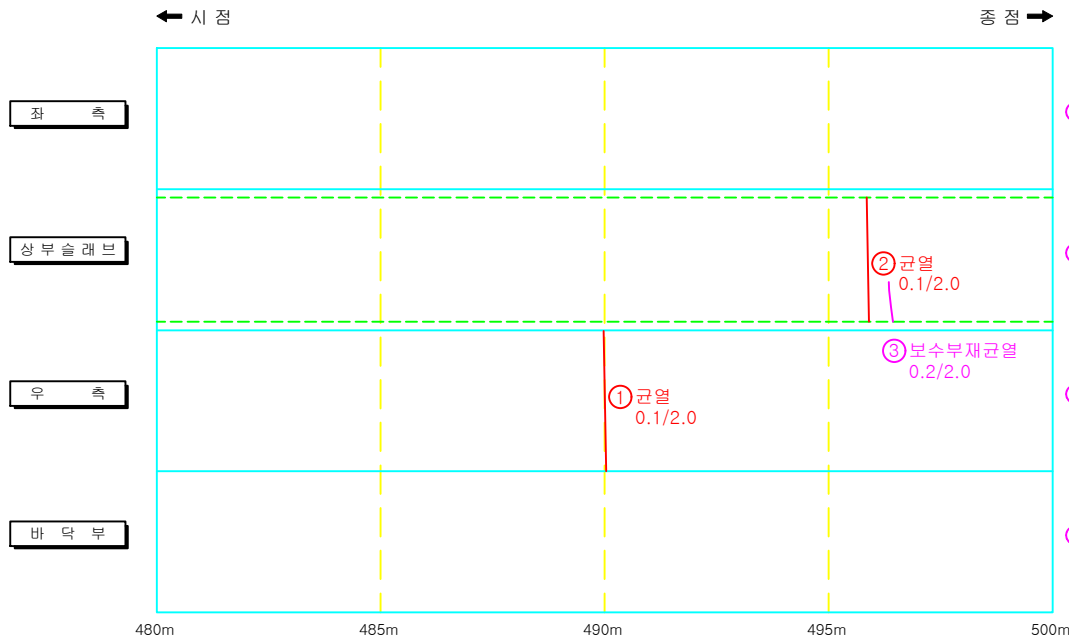
| 범<br>례 | 손상현황 | | | | 비고 |
|---|---|---|---|---|---|
| | 사석이완 사석탈락 | 세굴 | 강재부식 | 기타 | 광도영호 문산송전선로지중화 - 31 |

| 번호 | 손상내용 | 손상현황 | | | 단위 | 손상<br>물량 | 비 고 |
|---|---|---|---|---|---|---|---|
| 1 | 균열 | 0.1 | 2.0 | 1 | m | 2.00 | |
| 2 | 균열 | 0.1 | 2.0 | 1 | m | 2.00 | |
| 3 | 보수부재균열 | 0.2 | 2.0 | 1 | m | 2.00 | |

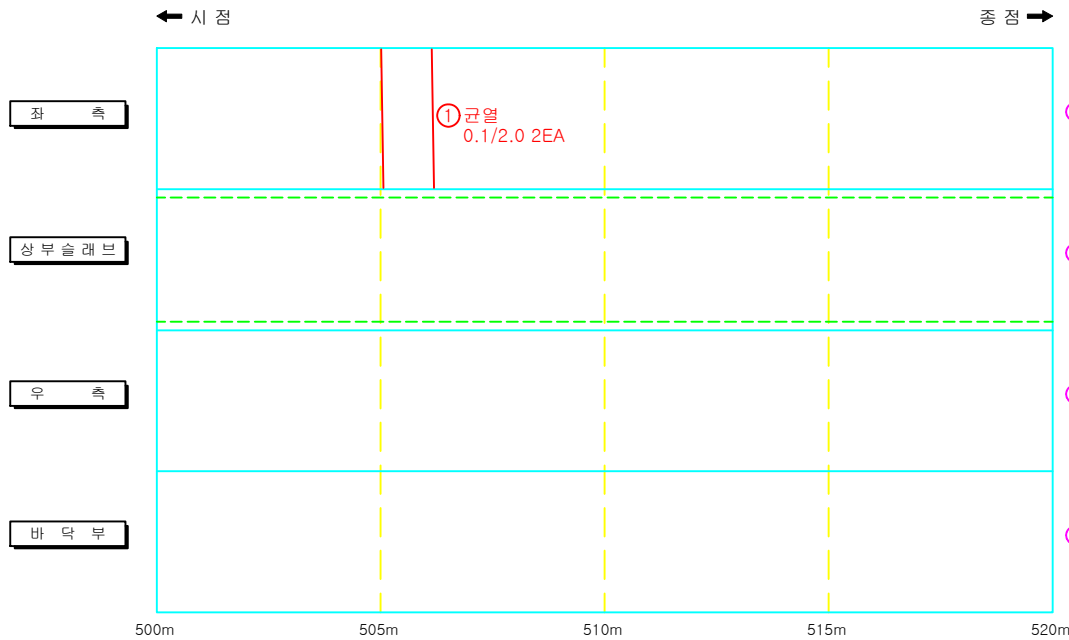
| 범<br>례 | 손상현황 | | | | 비고 |
|---|---|---|---|---|---|
| | 사석이완 사석탈락 | 세굴 | 강재부식 | 기타 | 망도영호 문산송전선로지중화 - 32 |

| 번호 | 손상내용 | 손상현황 | | | 단위 | 손상<br>물량 | 비 고 |
|---|---|---|---|---|---|---|---|
| 1 | 균열 | 0.1 | 2.0 | 2 | m | 4.00 | |

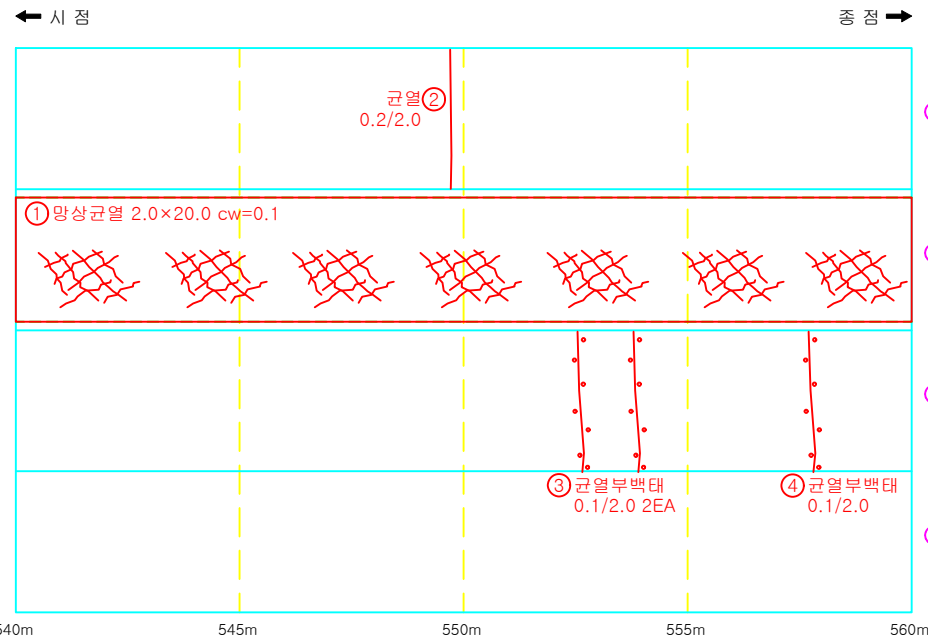
망도번호  
문산송전선로지중화 - 34

| 번호 | 손상내용 | 손상현황 | | | 단위 | 손상<br>물량 | 비 고 |
|---|---|---|---|---|---|---|---|
| 1 | 망상균열 | 2.0 | 20.0 | 1 | m <sup>2</sup> | 40.00 | cw=0.1 |
| 2 | 균열 | 0.2 | 2.0 | 1 | m | 2.00 | |
| 3 | 균열부백태 | 0.1 | 2.0 | 2 | m | 4.00 | |
| 4 | 균열부백태 | 0.1 | 2.0 | 1 | m | 2.00 | |

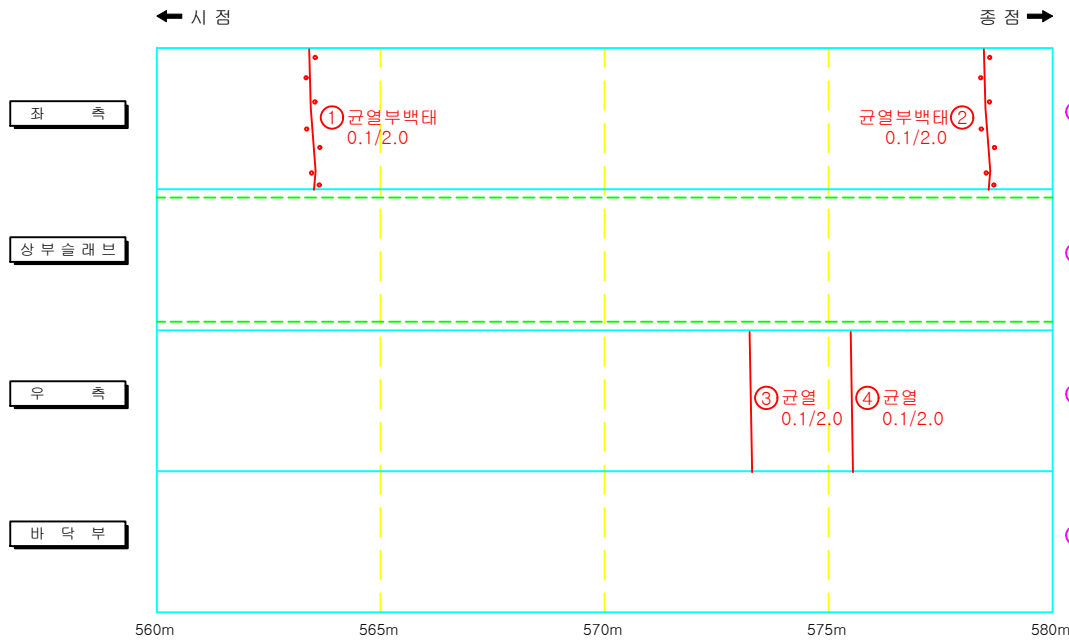
망 도면 호  
문산송전선로지중화 - 35

| 번호 | 손상내용 | 손상현황 | | | 단위 | 손상<br>물량 | 비 고 |
|---|---|---|---|---|---|---|---|
| 1 | 균열부백태 | 0.1 | 2.0 | 1 | m | 2.00 | |
| 2 | 균열부백태 | 0.1 | 2.0 | 1 | m | 2.00 | |
| 3 | 균열 | 0.1 | 2.0 | 1 | m | 2.00 | |
| 4 | 균열 | 0.1 | 2.0 | 1 | m | 2.00 | |

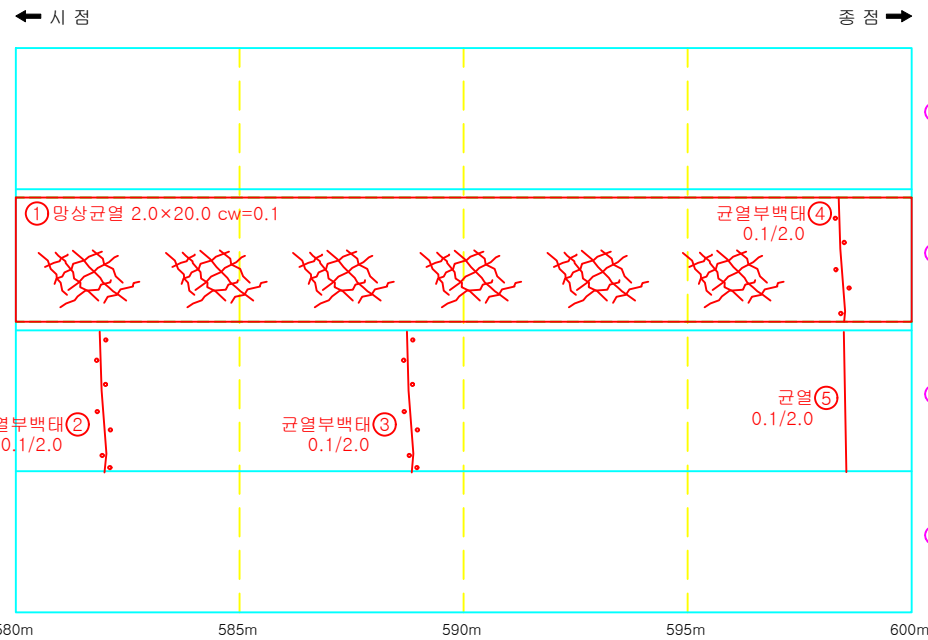
| 번호 | 손상내용 | 손상현황 | | | 단위 | 손상<br>물량 | 비 고 |
|---|---|---|---|---|---|---|---|
| 1 | 망상균열 | 2.0 | 20.0 | 1 | m | 40.00 | cw=0.1 |
| 2 | 균열부백태 | 0.1 | 2.0 | 1 | m | 2.00 | |
| 3 | 균열부백태 | 0.1 | 2.0 | 1 | m | 2.00 | |
| 4 | 균열부백태 | 0.1 | 2.0 | 1 | m | 2.00 | |
| 5 | 균열 | 0.1 | 2.0 | 1 | m | 2.00 | |
