# 호수S/S 인출 외관조사망도

| CW 0.2 균열 | 망상균열 | 재료분리 | 편형, 공형 | 동역영<br>2023년 경기북부 송전전력구,<br>매출 전일안전점검 용역 |
| 사석이완<br>사석탈락 | 세굴 | 강재부식 | 기타 | 망도번호<br>호수S/S 인출 - 1 |

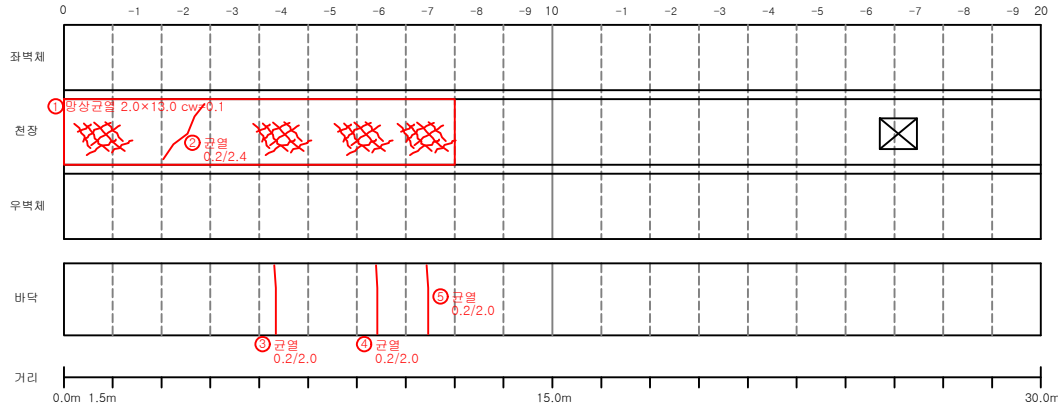
| 번호 | 손상내용 | 손상현황 | | | 단위 | 손상<br>수량 | 비 고 |
|---|---|---|---|---|---|---|---|
| 1 | 망상균열 | 2.0 | 13.0 | 1 | m <sup>2</sup> | 26.00 | cw=0.1 |
| 2 | 균열 | 0.2 | 2.4 | 1 | m | 2.40 | |
| 3 | 균열 | 0.2 | 2.0 | 1 | m | 2.00 | |
| 4 | 균열 | 0.2 | 2.0 | 1 | m | 2.00 | |
| 5 | 균열 | 0.2 | 2.0 | 1 | m | 2.00 | |

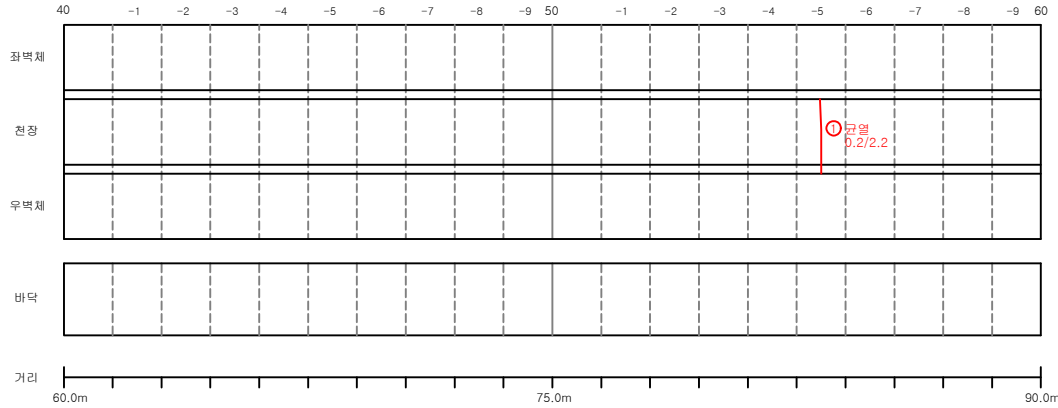
| 사석이완<br>사석탈락 | 세굴 | 강재부식 | 기타 | 망도번호<br>호수S/S 인출 - 3 |

| 번호 | 손상내용 | 손상현황 | | | 단위 | 손상<br>물량 | 비 고 |
|---|---|---|---|---|---|---|---|
| 1 | 균열 | 0.2 | 2.2 | 1 | m | 2.20 | |

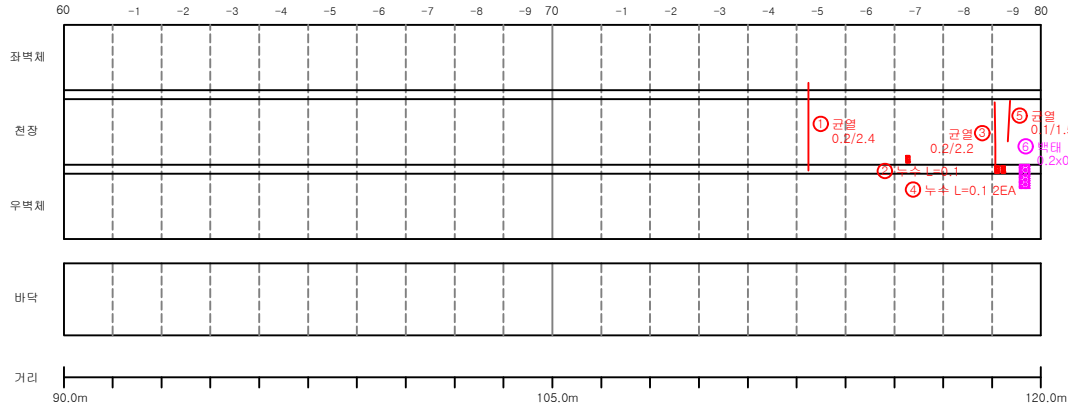
| 사석이완<br>사석탈락 | 세굴 | 강재부식 | 기타 | 망도번호<br>호수S/S 인출 - 4 |

| 번호 | 손상내용 | 손상현황 | | | 단위 | 손상<br>물량 | 비 고 |
|---|---|---|---|---|---|---|---|
| 1 | 균열 | 0.2 | 2.4 | 1 | m | 2.40 | |
| 2 | 누수 | | 0.1 | 1 | m | 0.10 | |
| 3 | 균열 | 0.2 | 2.2 | 1 | m | 2.20 | |
| 4 | 누수 | | 0.1 | 2 | m | 0.20 | |
| 5 | 균열 | 0.1 | 1.5 | 1 | m | 1.50 | |
| 6 | 백태 | 0.2 | 0.4 | 1 | m <sup>2</sup> | 0.08 | |

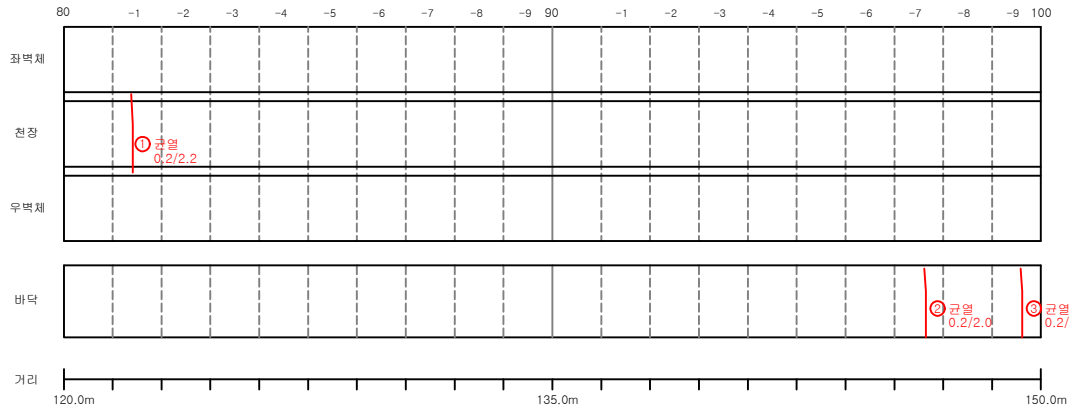
| 사석이완<br>사석탈락 | 세굴 | 강재부식 | 기타 | 망도번호<br>호수S/S 인출 - 5 |

| 번호 | 손상내용 | 손상현황 | | | 단위 | 손상<br>물량 | 비 고 |
|---|---|---|---|---|---|---|---|
| 1 | 균열 | 0.2 | 2.2 | 1 | m | 2.20 | |
| 2 | 균열 | 0.2 | 2.0 | 1 | m | 2.00 | |
| 3 | 균열 | 0.2 | 2.0 | 1 | m | 2.00 | |

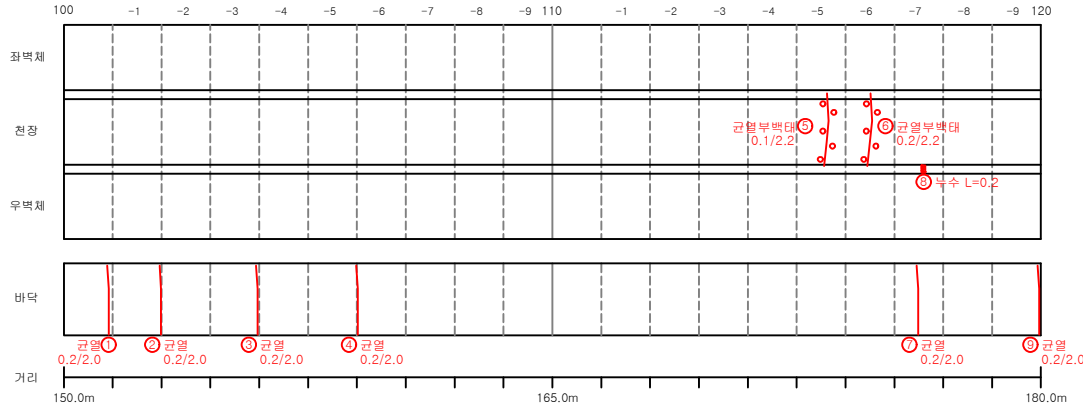
| 사석이완 사석탈락 | 세굴 | 강재부식 | 기타 | 광도영호 호수S/S 인출 - 6 |

| 번호 | 손상내용 | 손상현황 | | | 단위 | 손상<br>물량 | 비 고 |
|---|---|---|---|---|---|---|---|
| 1 | 균열 | 0.2 | 2.0 | 1 | m | 2.00 | |
| 2 | 균열 | 0.2 | 2.0 | 1 | m | 2.00 | |
| 3 | 균열 | 0.2 | 2.0 | 1 | m | 2.00 | |
| 4 | 균열 | 0.2 | 2.0 | 1 | m | 2.00 | |
| 5 | 균열부백태 | 0.1 | 2.2 | 1 | m | 2.20 | |
| 6 | 균열부백태 | 0.2 | 2.2 | 1 | m | 2.20 | |
| 7 | 균열 | 0.2 | 2.0 | 1 | m | 2.00 | |
| 8 | 누수 | | 0.2 | 1 | m | 0.20 | |
| 9 | 균열 | 0.2 | 2.0 | 1 | m | 2.00 | |

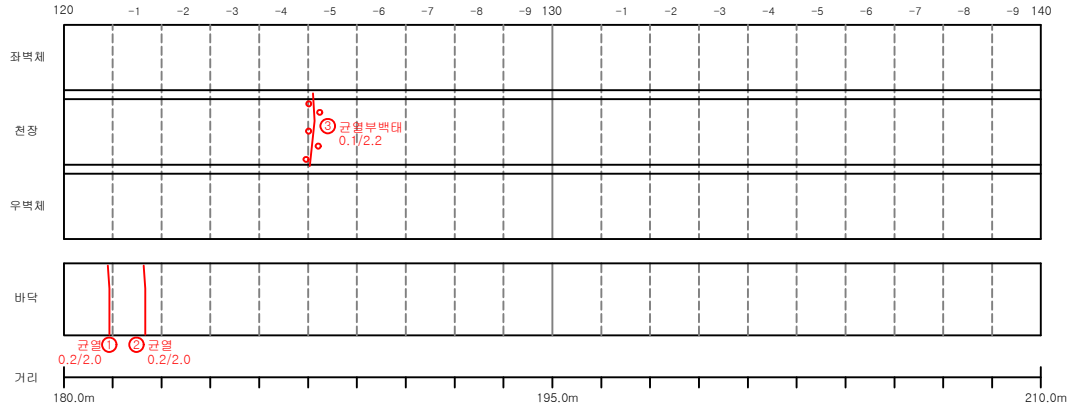
| 사석이완<br>사석탈락 | 세굴 | 강재부식 | 기타 | 광도영호<br>호수S/S 인출 - 7 |

| 번호 | 손상내용 | 손상현황 | | | 단위 | 손상<br>물량 | 비 고 |
|---|---|---|---|---|---|---|---|
| 1 | 균열 | 0.2 | 2.0 | 1 | m | 2.00 | |
| 2 | 균열 | 0.2 | 2.0 | 1 | m | 2.00 | |
| 3 | 균열부백태 | 0.1 | 2.2 | 1 | m | 2.20 | |

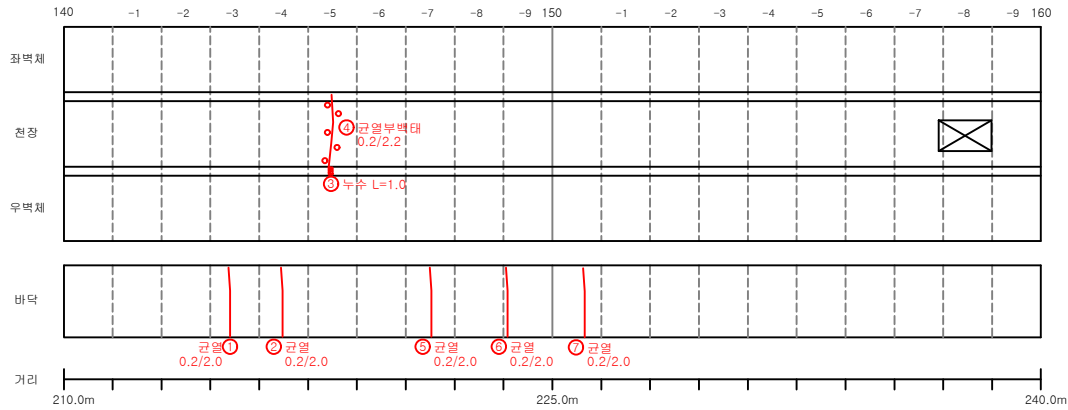
| 사석이완<br>사석탈락 | 세굴 | 강재부식 | 기타 | 광도영호<br>호수S/S 인출 - 8 |

| 번호 | 손상내용 | 손상현황 | | | 단위 | 손상<br>물량 | 비 고 |
|---|---|---|---|---|---|---|---|
| 1 | 균열 | 0.2 | 2.0 | 1 | m | 2.00 | |
| 2 | 균열 | 0.2 | 2.0 | 1 | m | 2.00 | |
| 3 | 누수 | | 0.1 | 1 | m | 0.10 | |
| 4 | 균열부백태 | 0.2 | 2.2 | 1 | m | 2.20 | |
| 5 | 균열 | 0.2 | 2.0 | 1 | m | 2.00 | |
| 6 | 균열 | 0.2 | 2.0 | 1 | m | 2.00 | |
| 7 | 균열 | 0.2 | 2.0 | 1 | m | 2.00 | |

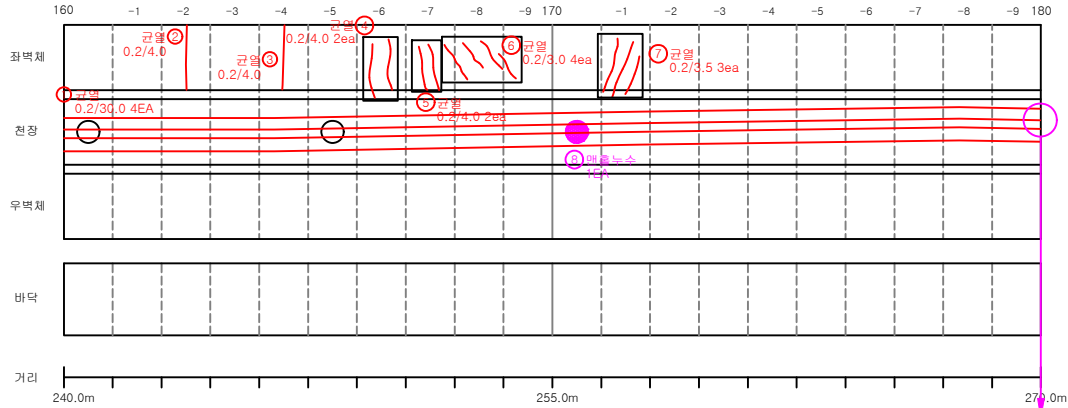
| 사석이완<br>사석탈락 | 세굴 | 강재부식 | 기타 | 망도번호<br>호수S/S 인출 - 9 |

| 번호 | 손상내용 | 손상현황 | | | 단위 | 손상<br>물량 | 비 고 |
|---|---|---|---|---|---|---|---|
| 1 | 균열 | 0.2 | 30.0 | 4 | m | 20.00 | |
| 2 | 균열 | 0.2 | 4.0 | 1 | m | 4.00 | |
| 3 | 균열 | 0.2 | 4.0 | 1 | m | 4.00 | |
| 4 | 균열 | 0.2 | 4.0 | 2 | m | 8.00 | |
| 5 | 균열 | 0.2 | 4.0 | 2 | m | 8.00 | |
| 6 | 균열 | 0.2 | 3.0 | 4 | m | 12.00 | |
| 7 | 균열 | 0.2 | 3.5 | 3 | m | 10.50 | |
| 8 | 맨홀 누수 | | | 1 | EA | 1.00 | |
| 9 | 백태 | 1.2 | 1.0 | 1 | m² | 1.20 | |

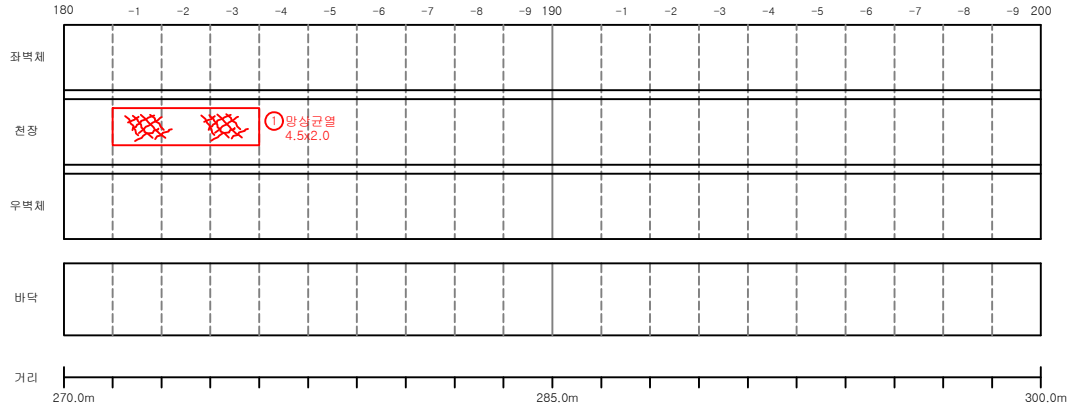
| 사석이완<br>사석탈락 | 세굴 | 강재부식 | 기타 | 광도영호<br>호수S/S 인출 - 10 |

| 번호 | 손상내용 | 손상현황 | | | 단위 | 손상<br>물량 | 비 고 |
|---|---|---|---|---|---|---|---|
| 1 | 망상균열 | 4.5 | 2.0 | 1 | ㎡ | 9.00 | |
| 2 | 백태 | 0.6 | 0.6 | 1 | ㎡ | 0.36 | |
| 3 | 백태 | 0.2 | 0.2 | 1 | ㎡ | 0.04 | |

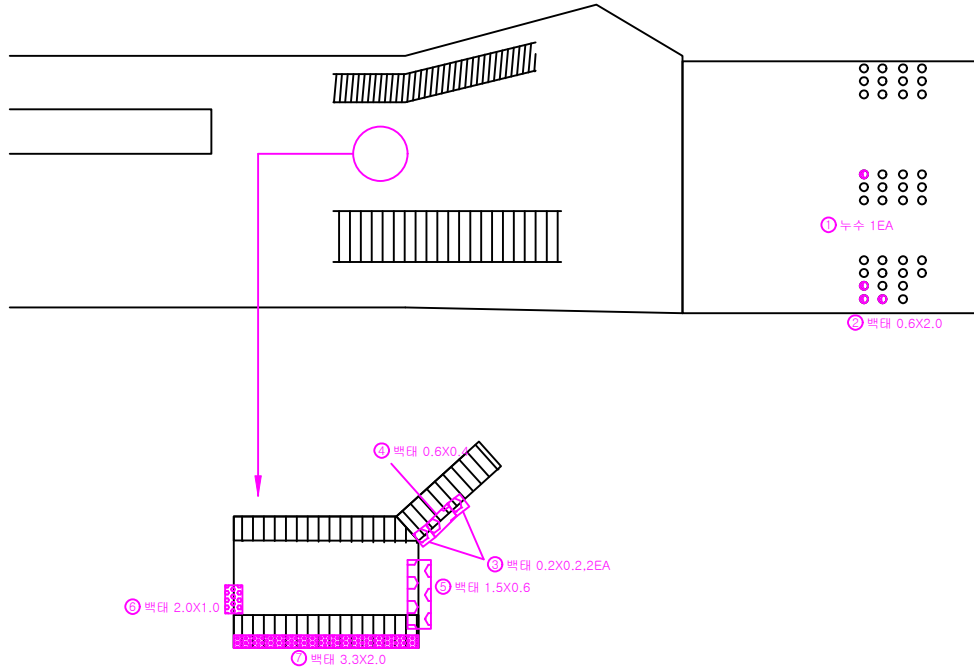
| 사석이완<br>사석탈락 | 세굴 | 강재부식 | 기타 | 망도번호<br>호수S/S 인출 - 11 |

| 번호 | 손상내용 | 손상현황 | | | 단위 | 손상<br>물량 | 비 고 |
|---|---|---|---|---|---|---|---|
| 1 | 누수 | | | 1 | EA | 1.00 | |
| 2 | 백태 | 0.6 | 2.0 | 3 | m <sup>2</sup> | 3.60 | |
| 3 | 백태 | 0.2 | 0.2 | 2 | m <sup>2</sup> | 0.08 | |
| 4 | 백태 | 0.6 | 0.4 | 1 | m <sup>2</sup> | 0.24 | |
| 5 | 백태 | 1.5 | 0.6 | 1 | m <sup>2</sup> | 0.90 | |
| 6 | 백태 | 2.0 | 1.0 | 1 | m <sup>2</sup> | 2.00 | |
| 7 | 백태 | 3.3 | 2.0 | 1 | m <sup>2</sup> | 6.60 | |
