(환기구 #1)

| CW 0.2 균열 | 망상균열 | 재료분리 | 편청, 공동 | 동역영<br>2023년 경기북부 송전전력구,<br>맨홀 정밀안전점검 용역 |

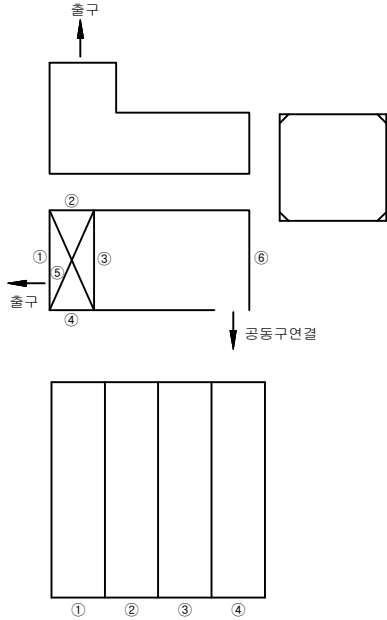
(환기구 #2)

| 번호 | 손상내용 | 손상현황 | | | 단위 | 손상<br>물량 | 비 고 |
|---|---|---|---|---|---|---|---|
| 1 | 누수 | | 0.3 | 1 | m | 0.30 | |
| 2 | 균열부백태 | 0.1 | 2.2 | 2 | m | 4.40 | |
| 3 | 균열부백태 | 0.1 | 1.8 | 1 | m | 1.80 | |
| 4 | 균열부백태 | 0.1 | 1.5 | 1 | m | 1.50 | |

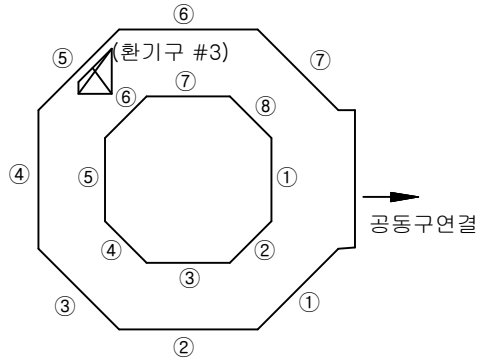
(환기구 #3)

| 번호 | 손상내용 | 손상현황 | | | 단위 | 손상<br>물량 | 비 고 |
|---|---|---|---|---|---|---|---|
| 1 | 균열 | 0.2 | 3.5 | 1 | m | 3.50 | |
