## 제 7장 상두제3배수암거

## 제7장 상두제3배수암거

상두제3배수암거는 경기도 화성시 향남읍 상두리 588-1번지, 관리천 좌안에 위치한 배수구조물로서 2.0m×1.4m×7.5m 2문의 수문구조물로 구성되어 있으며, 평상시 우수를 자연배제하고 관리천의 수위 상승시 수문을 닫아 외수의 유입을 방지하기 위해 수동식 스펀들 형식의 수문이 설치된 시설물이다.

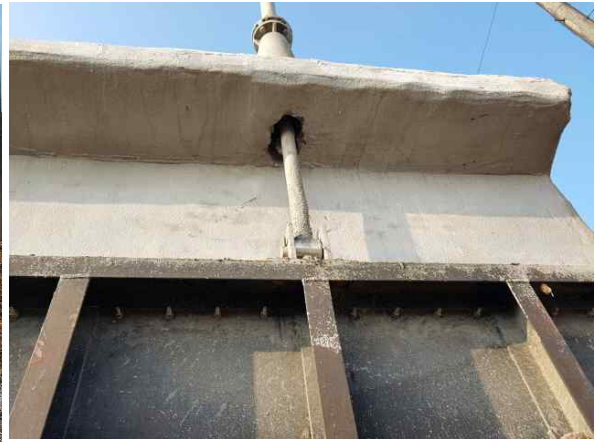
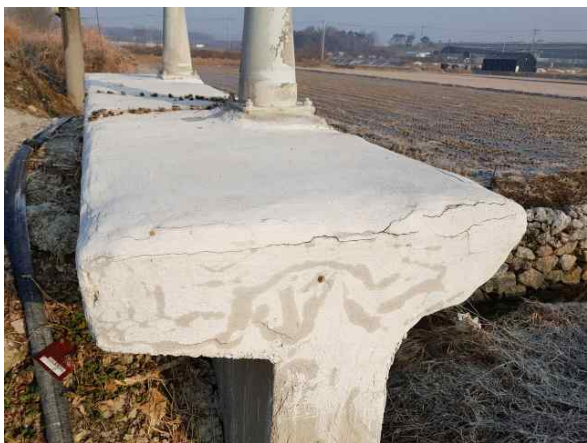
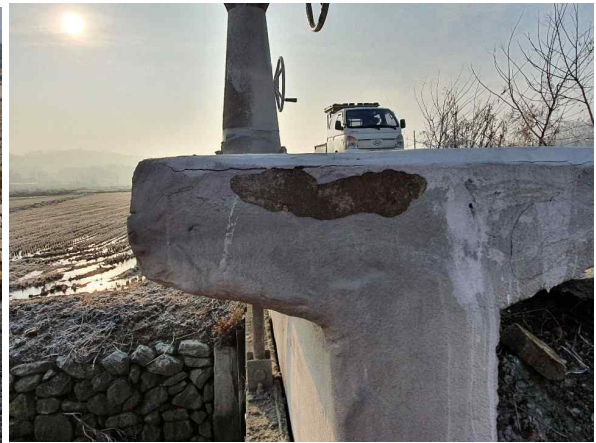
금회 상두제3배수암거의 외관조사결과 2017년 전반적인 표면보수를 시행하였으나 조작대 측면에 국부적인 표면들뜸이 발생한 상태이다. 표면들뜸은 내구성 확보를 위하여 재보수를 시행함이 바람직할 것으로 판단된다.

조작대 보수현황

조작대 표면박락

| 부 재 명 | 손 상 내 용 | 손상원인 | 손상물량 | 단위 | 조치방안 | 우선순위 |
|---|---|---|---|---|---|---|
| 수문본체 | 보수부 들뜸 | 시공불량 | 0.72 | m <sup>2</sup> | 표면처리 | 2 |

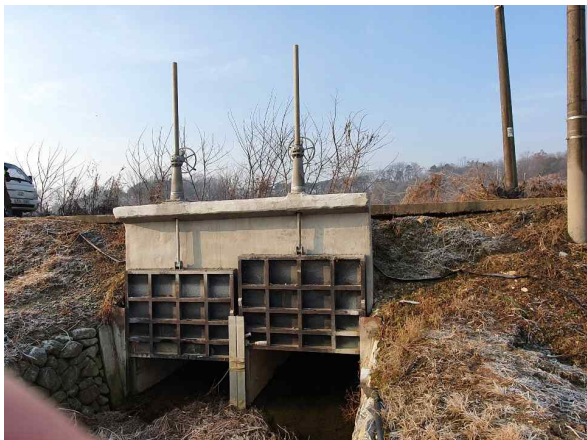
권양기 상태 양호

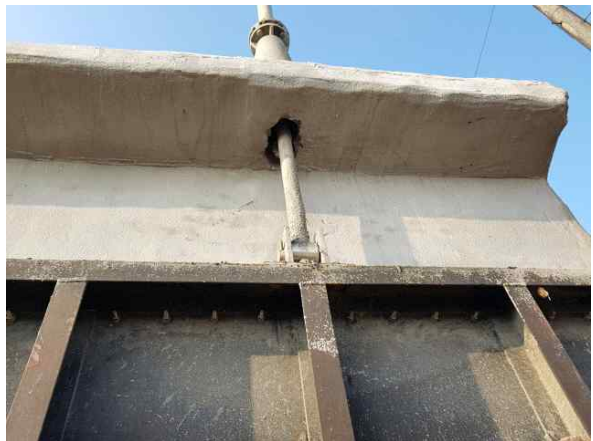
랙크바 상태양호

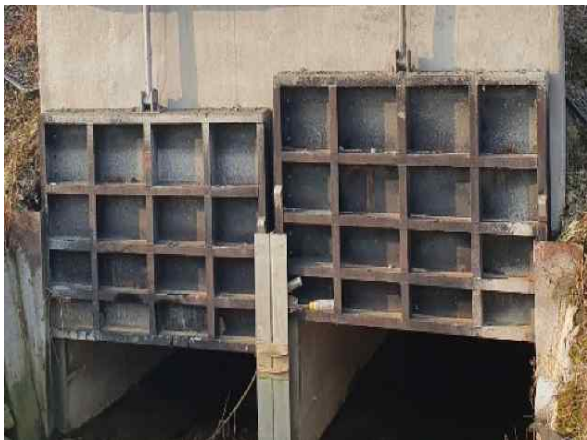
문짝 및 문틀 상태양호

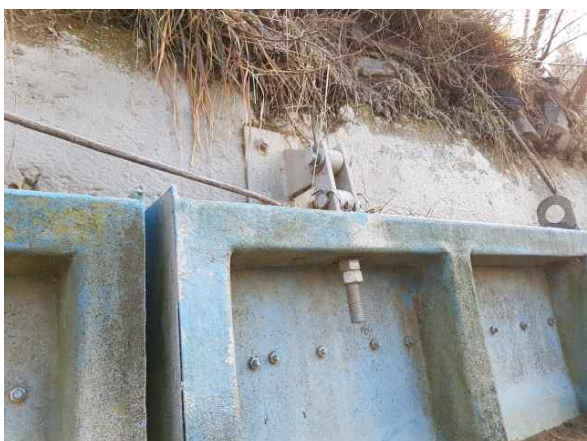
Flab문짝 연결핀 상태양호

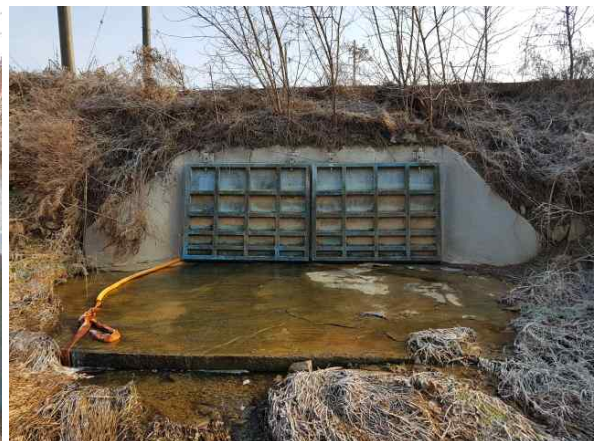
Flab문짝 상태양호

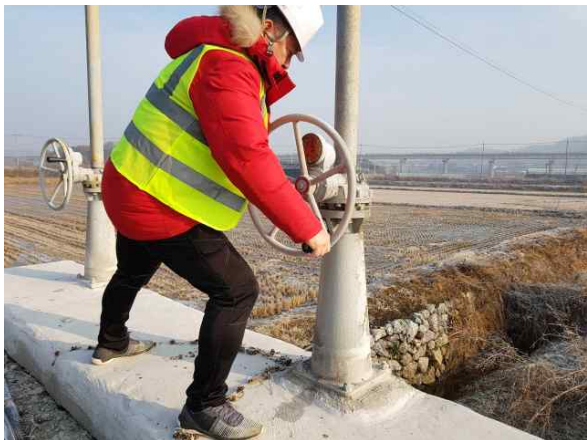
권양기 작동 양호

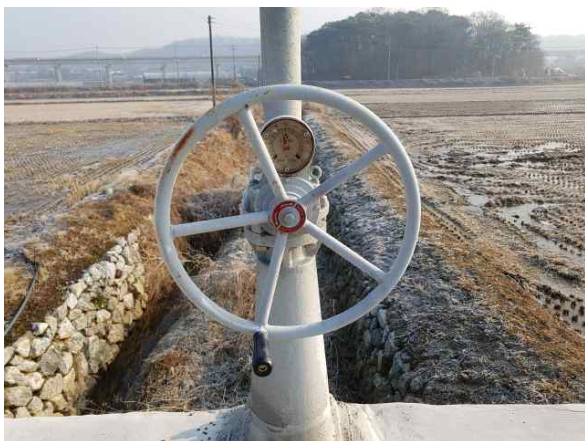
개도계 작동양호

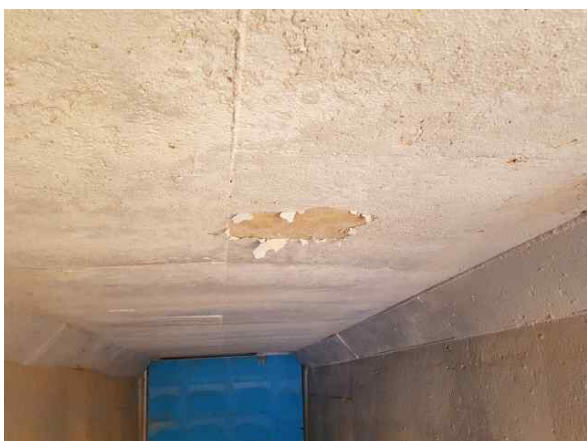
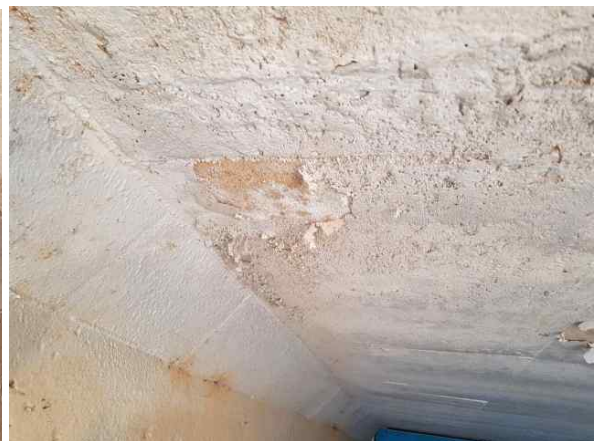
본 배수통문은 2.0m×1.4m×2런 암거BOX로 시공되어 있으며, 2017년 보수공사로 전반적으로 양호한 상태이나 표면보수부에 국부적인 표면박리가 조사되었다.

보수부 표면박리(2런)

| 부 재 명 | 손 상 내 용 | 손상원인 | 손상물량 | 단위 | 조치방안 | 우선순위 |
|---|---|---|---|---|---|---|
| 배수암거 | 표면박리 | 시공불량 | 0.75 | m <sup>2</sup> | 표면처리 | 2 |
