## 제 II 편 점검결과

# 제1장 동화제7배수통문

동화제7배수통문은 경기도 화성시 매송면 숙곡리 485-2번지, 동화천 우안에 위치한 배수구조물로서 1.0m×1.0m×5.5m의 수문구조물로 구성되어 있으며, 평상시 우수를 자연배제하고 동화천의 수위 상승시 수문을 닫아 외수의 유입을 방지하기 위해 스펀들 형식의 수문이 설치된 시설물이다.

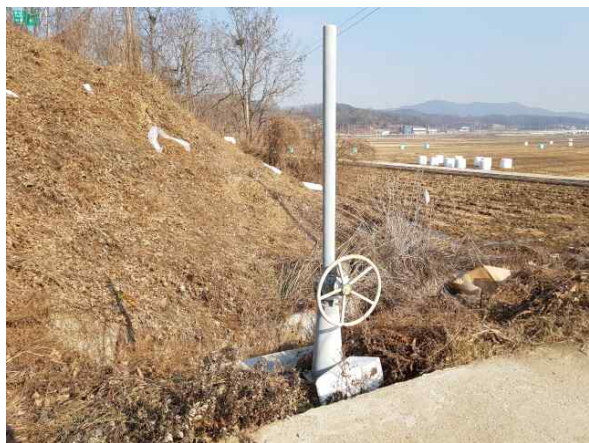
금회 동화제7배수통문의 외관조사결과 본체 전면벽체 및 조작대 상, 하면에 손상이 없는 매우 양호한 상태로 조사되었으므로 지속적인 유지관리가 필요한 것으로 판단된다.

조작대 상면 전경

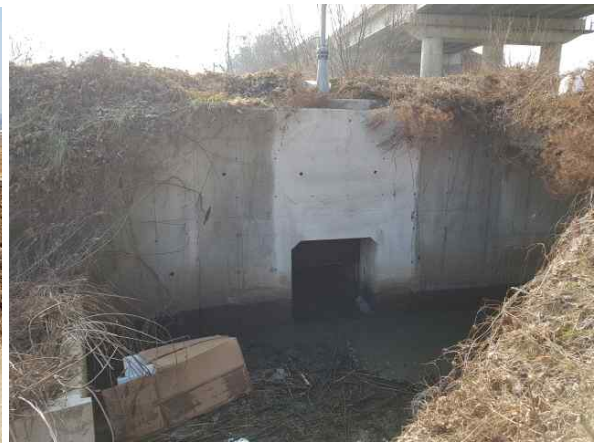
수문 전경

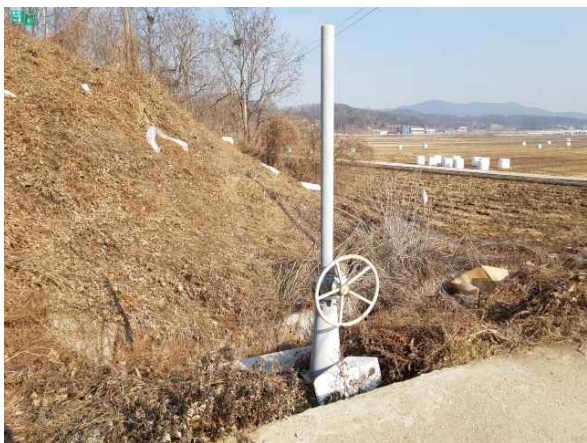
권양기 외부 현황

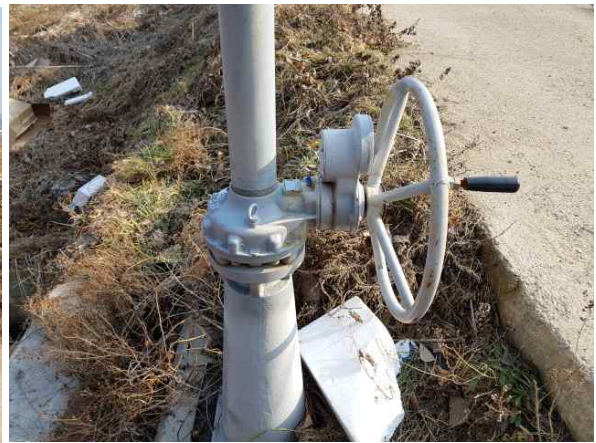
랙크바 현황

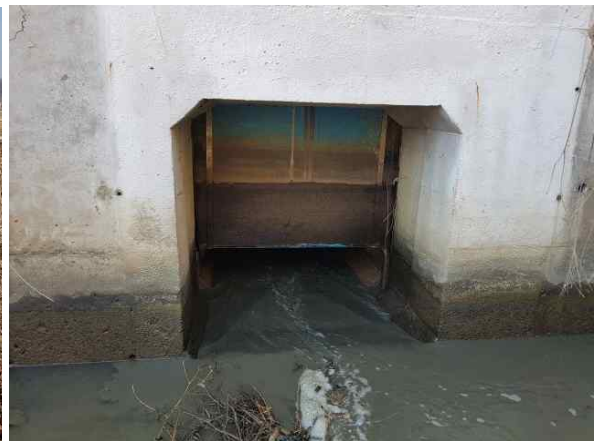
권양기 작동상태 양호

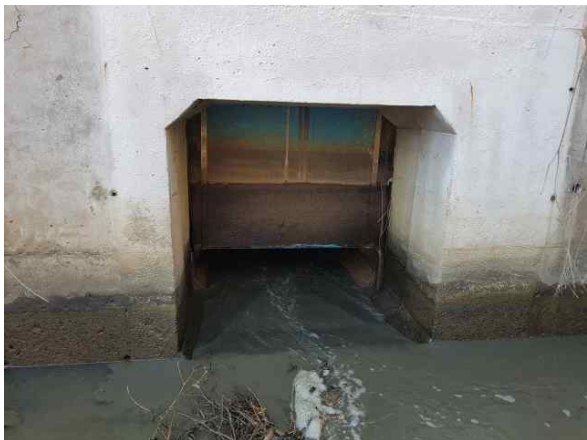
문짝 상태양호

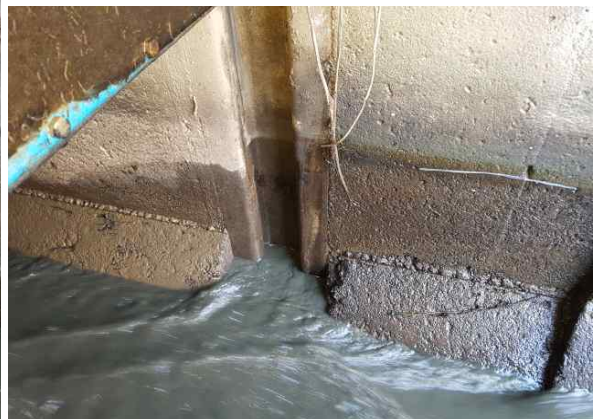
문틀 상태양호

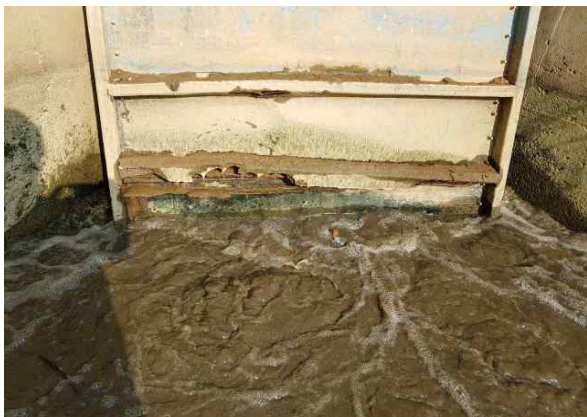
암거유출부에 설치된 Flab문짝은 공용년수 증가 및 지속적인 습윤환경의 노출에 따른 FRP배수문 수평보강재 파손이 조사되었다.

Flab문짝 보강재 파손

| 부 재 명 | 손 상 내 용 | 손상원인 | 손상물량 | 단위 | 조치방안 | 우선순위 |
|---|---|---|---|---|---|---|
| Flab문짝 | 보강재 파손 | 공용열화 | 1 | 개소 | 재설치 | 3 |

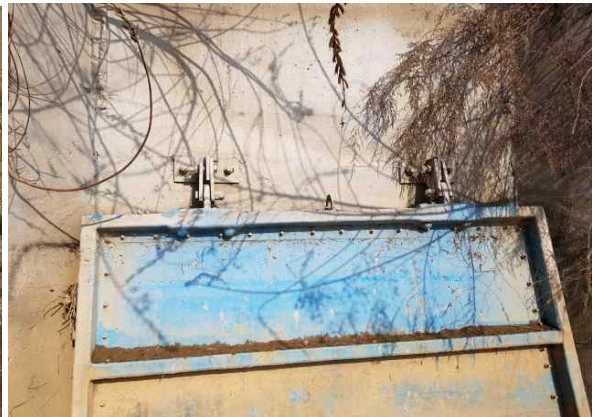
연결핀 상태양호

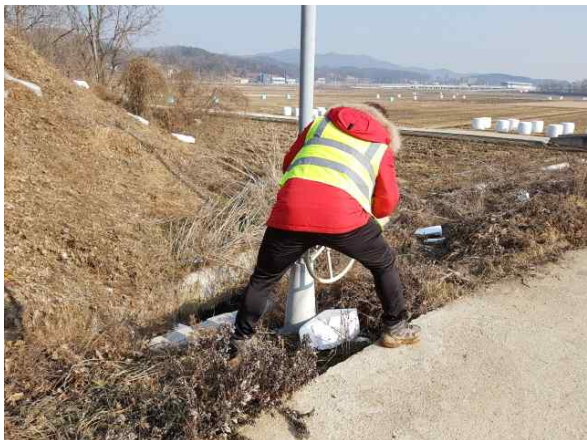
수문 작동상태와 지수상태를 확인하기 위하여 수동으로 개폐를 실시한 결과 권양기의 작동 및 지수상태는 양호한 것으로 조사되었다.

권양기 작동 양호

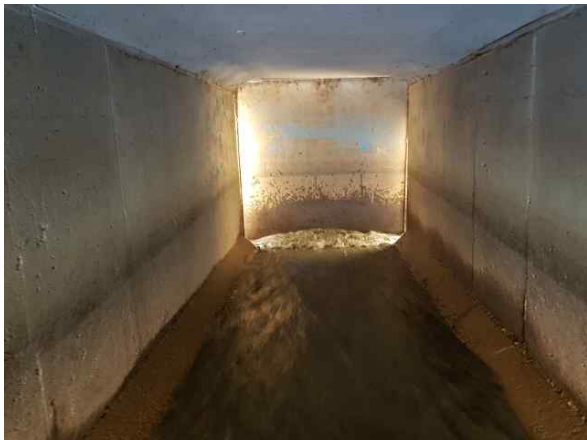
본 배수통문은 1.0m×1.0m×1런 암거BOX로 시공되어 있으며, 2017년 보수공사로 전반적으로 양호한 상태로 조사되었다.

BOX내부 전경

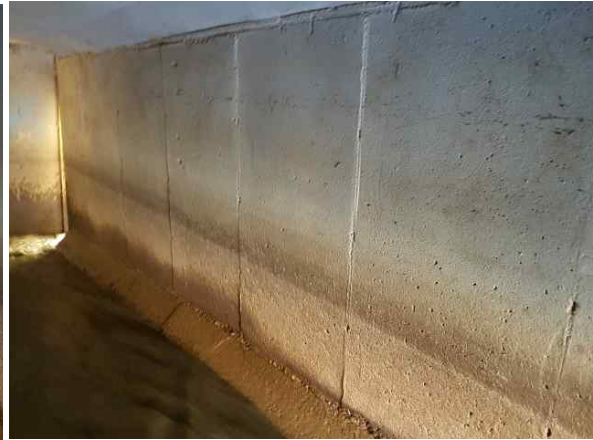
벽체 보수현황(양호)

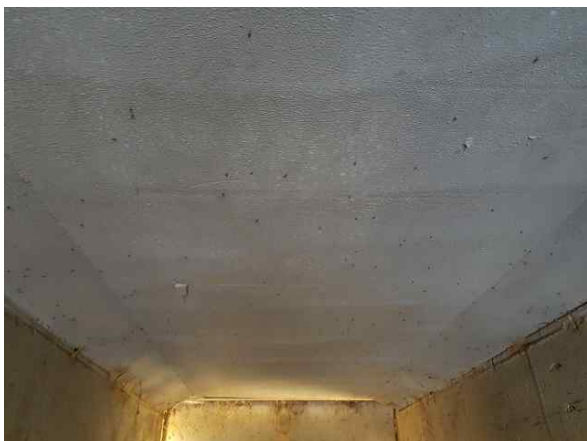
슬래브 보수현황(양호)

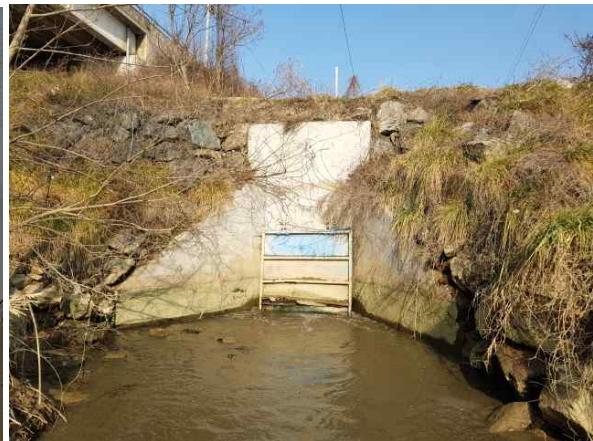
날개벽 현황(양호)
