## 제5장 반정 제1배수문

### 5.1 시설물 개요

반정 제1배수문은 경기도 화성시 반정동 25-24번지, 원천리천 우안에 위치한 배수구조물로서 2.0m×2.0m×4.80m의 수문구조물로 구성되어 있으며, 평상시 우수를 자연배제하고 원천리천의 수위 상승시 수문을 닫아 외수의 유입을 방지하기 위해 스펀들 형식의 수문이 설치된 시설물이다.

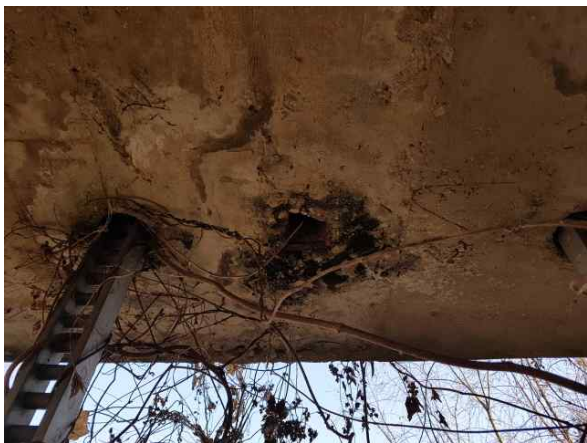
금회 반정제1배수문의 외관조사결과 기둥 및 벽체는 양호한 상태이나, 조작대 상, 하면에 공용열화로 인한 콘크리트 탈락, 철근노출 손상이 조사되었으며 조작대 하면에 전반적인 표면 열화현상이 진행되고 있는 상태이다. 따라서 조작대에 대한 전반적인 보수가 필요할 것으로 사료된다.

| 결 함 내 용 | | 손상물량 | 비고 |
|---|---|---|---|
| | 콘크리트탈락<br>철근노출 | 0.3㎡ / 3개소 | 조작대하면 |

콘크리트 마감불량, 철근노출

| 부 재 명 | 손 상 내 용 | 손상원인 | 손상물량 | 단위 | 조치방안 | 우선순위 |
|---|---|---|---|---|---|---|
| | 콘크리트탈락<br>철근노출 | 공용열화 | 0.3 | m <sup>2</sup> | 단면복구 | 1 |

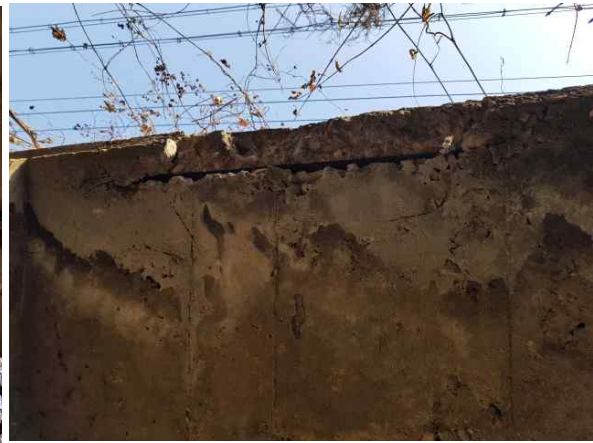
콘크리트 탈락, 철근노출

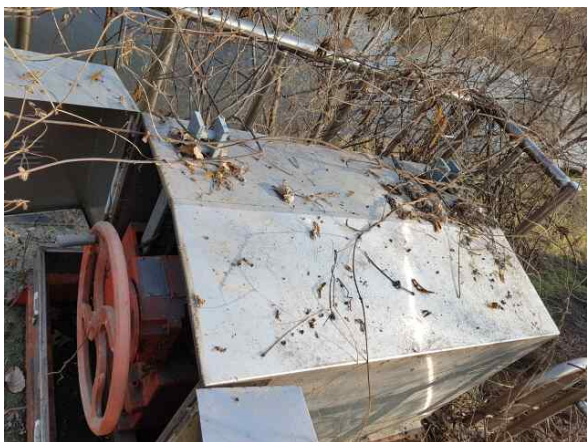
권양기 뒤편 양호

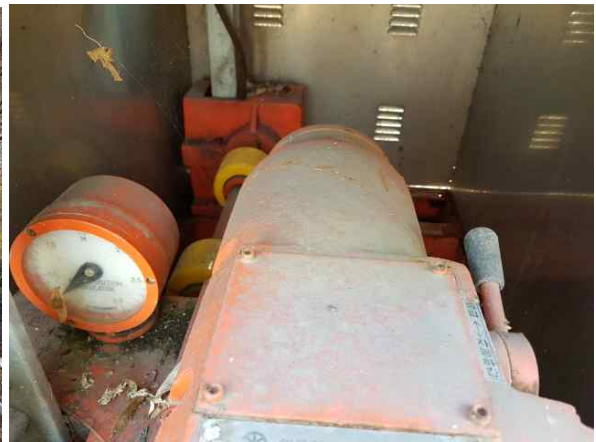
권양기 상태양호

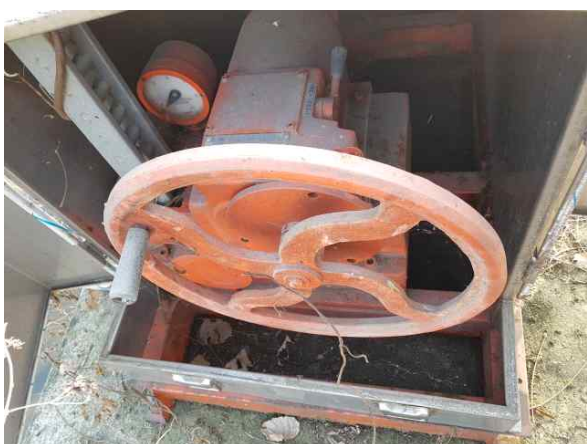
핸들 상태양호

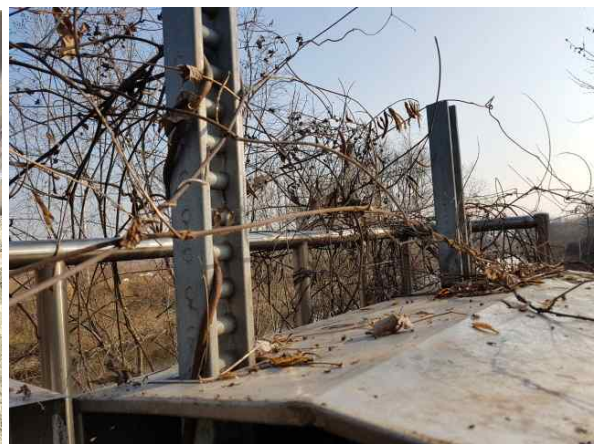
랙크바 상태양호

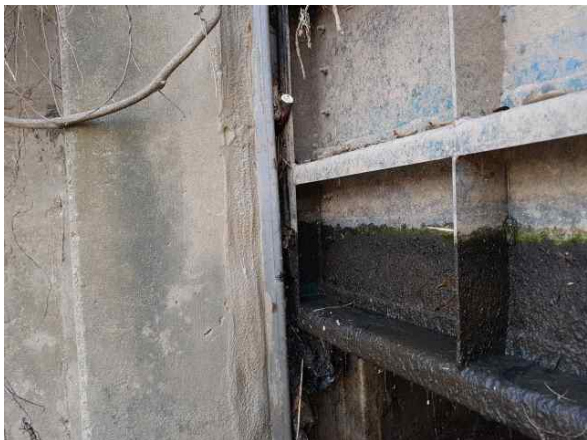
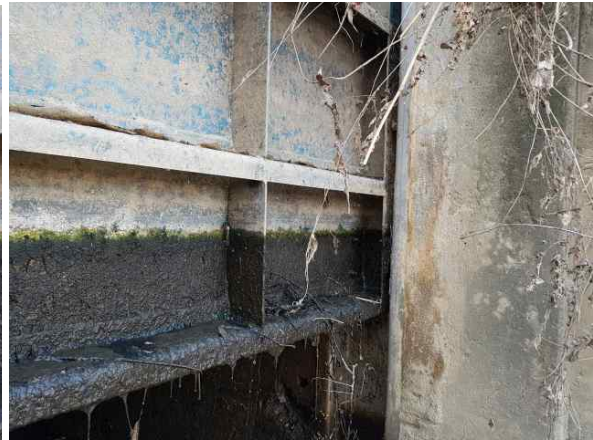
문짝 상태양호

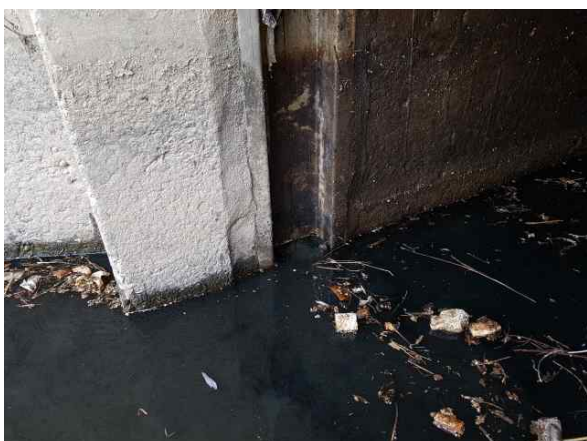
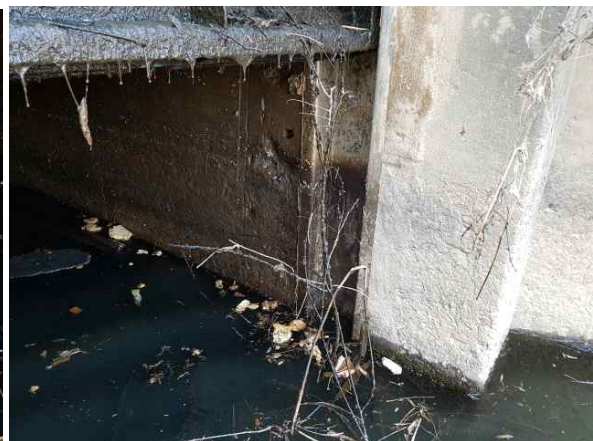
문틀 상태양호

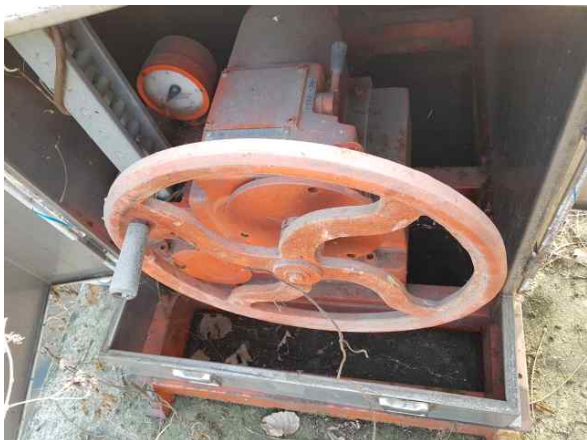
권양기 작동 양호

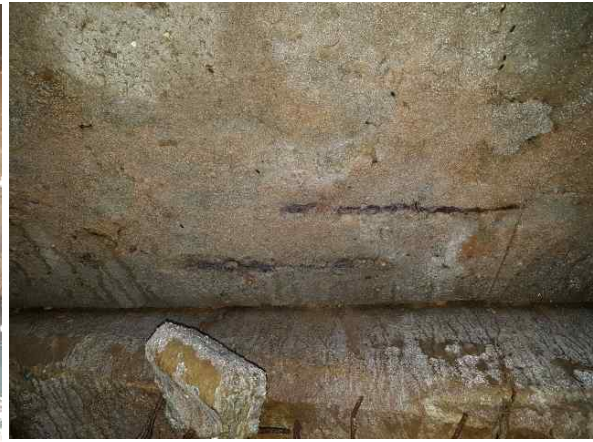
본 배수통문은 2.0m×2.0m×1런 암거BOX로 시공되어 있으며, 전반적으로 양호한 상태이나 국부적인 콘크리트 파손과 철근노출이 조사되었다. 또한 날개벽 비말대 부분 표면 열화가 발생한 상태이다. 따라서 적절한 보수가 필요할 것으로 사료된다.

| 결 함 내 용 | | 손상물량 | 비고 |
|---|---|---|---|
| 배수암거 | 철근노출 | 0.25m <sup>2</sup> / 2개소 | 슬래브 |

슬래브 철근노출

| 부 재 명 | 손 상 내 용 | 손상원인 | 손상물량 | 단위 | 조치방안 | 우선순위 |
|---|---|---|---|---|---|---|
| | 철근노출 | 공용열화 | 0.25 | m <sup>2</sup> | 단면복구 | 1 |

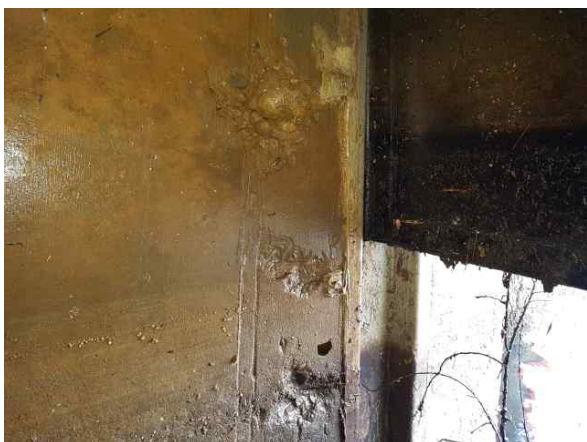
| 결 함 내 용 | | 손상물량 | 비고 |
|---|---|---|---|
| | 콘크리트파손 | 0.12m <sup>2</sup> / 3개소 | 벽체 |

벽체 콘크리트 파손

| 부 재 명 | 손 상 내 용 | 손상원인 | 손상물량 | 단위 | 조치방안 | 우선순위 |
|---|---|---|---|---|---|---|
| | 콘크리트파손 | 외부충격 | 0.12 | m <sup>2</sup> | 단면보수 | 3 |

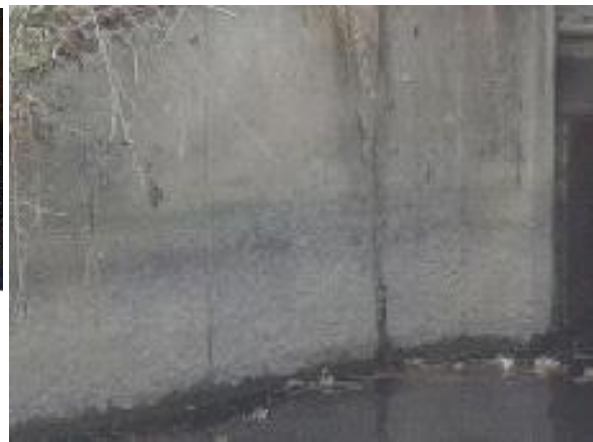
| 결 함 내 용 | | 손상물량 | 비고 |
|---|---|---|---|
| 날개벽 | 표면열화 | 5.00m <sup>2</sup> / 2개소 | |

날개벽 표면열화

| 부 재 명 | 손 상 내 용 | 손상원인 | 손상물량 | 단위 | 조치방안 | 우선순위 |
|---|---|---|---|---|---|---|
| 배수암거 | 표면열화 | 공용열화 | 5.0 | m <sup>2</sup> | 표면보수 | 3 |
