## 제 6장 상두1배수문

## 제6장 상두1배수문

상두1배수문은 경기도 화성시 향남읍 상두리 595번지, 관리천 좌안에 위치한 배수구조물로서 1.5m×1.3m×7.3m의 수문구조물로 구성되어 있으며, 평상시 우수를 자연배제하고 관리천의 수위 상승시 수문을 닫아 외수의 유입을 방지하기 위해 수동식 스펀들 형식의 수문이 설치된 시설물이다.

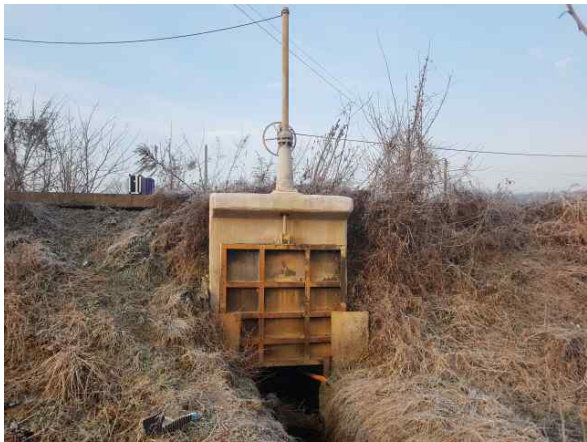
금회 상두1배수문의 외관조사결과 2017년 보수공사로 전면벽체 및 조작대 상, 하면에 손상이 없는 매우 양호한 상태로 조사되었으므로 지속적인 유지관리가 필요한 것으로 판단된다.

조작대 전경

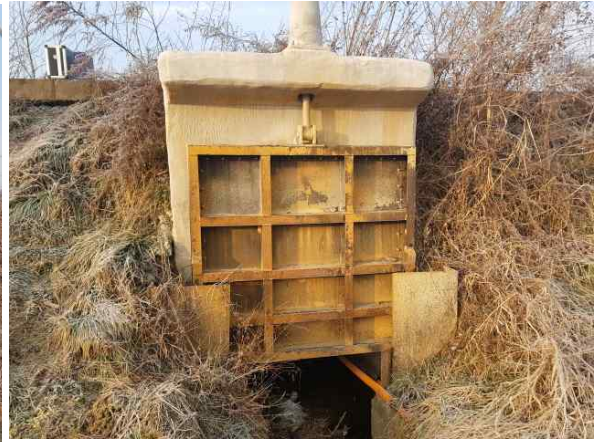
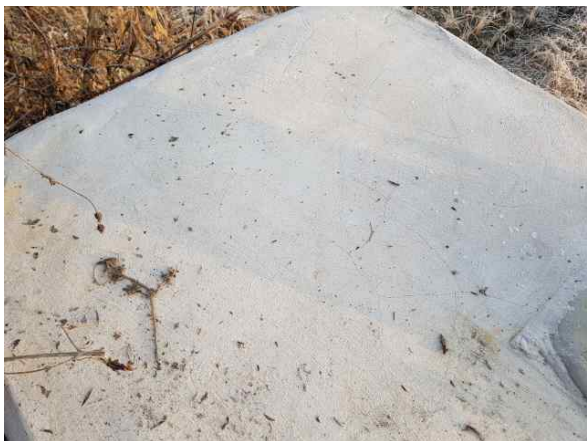
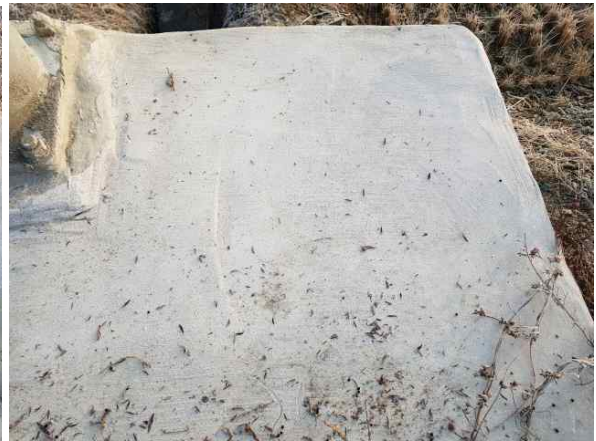
조작대 보수현황

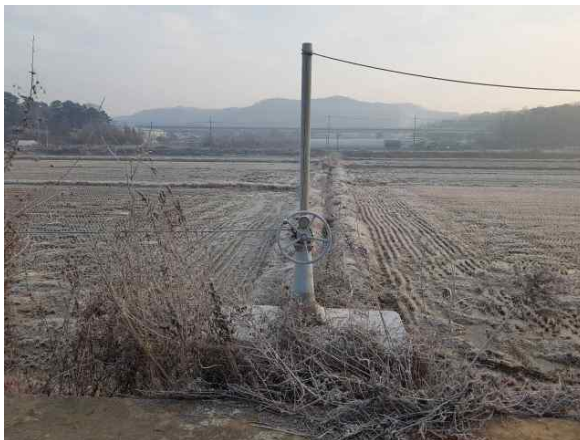
본 상두1배수문의 수문은 강제형식의 문비1문과 수동식 스핀들 형식의 권양기 1기 등으로 구성되어 있으며, 금회 외관조사결과 권양기의 고정상태, 랙크바의 설치상태 및 수직도, 수문작동 상태 등 권양기의 전반적인 상태는 대체로 양호한 것으로 조사되었다.

권양기 상태 양호

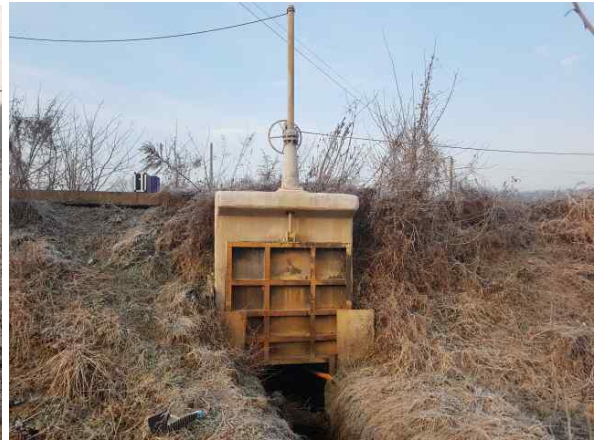
랙크바 상태 양호

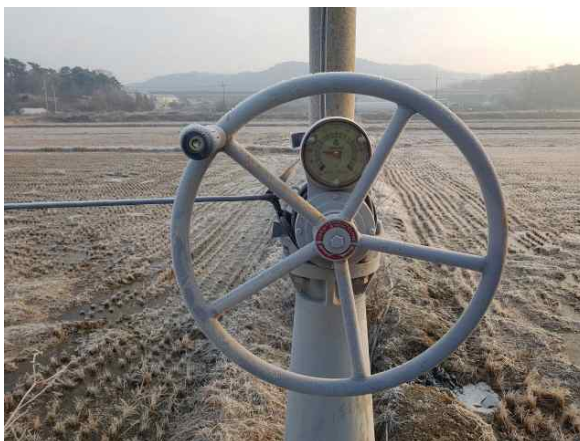
핸들 상태양호

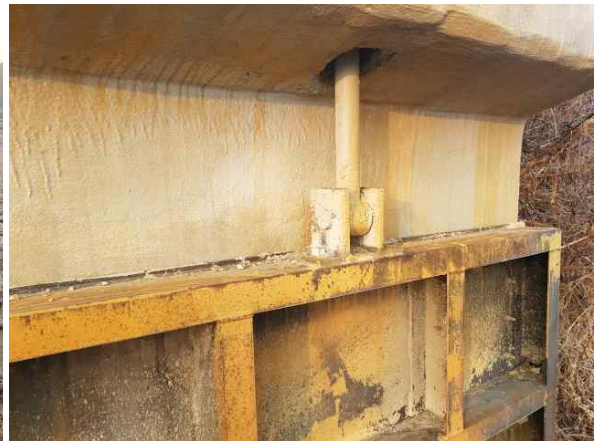
연결핀 상태양호

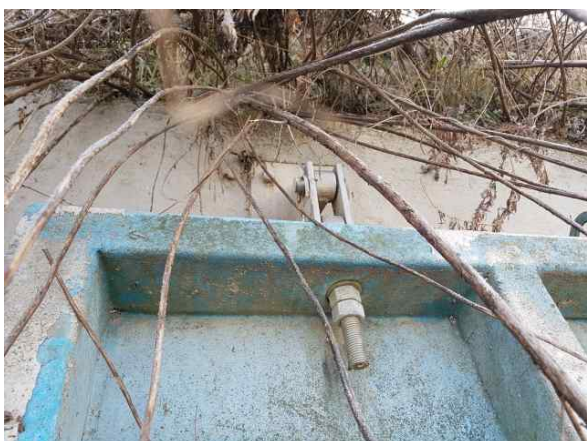
Flab문짝 연결핀 상태양호

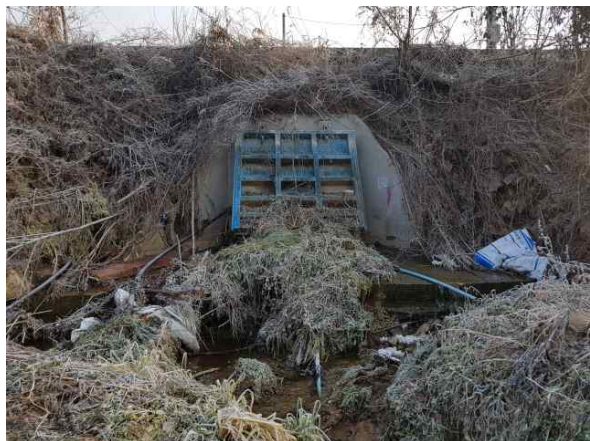
Flab문짝 상태양호

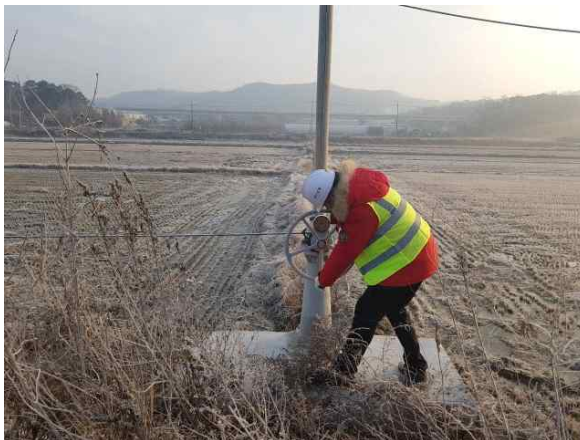
수문 작동상태와 지수상태를 확인하기 위하여 수동으로 개폐를 실시한 결과 권양기의 작동 및 지수상태는 양호한 것으로 조사되었다.

권양기 작동 양호

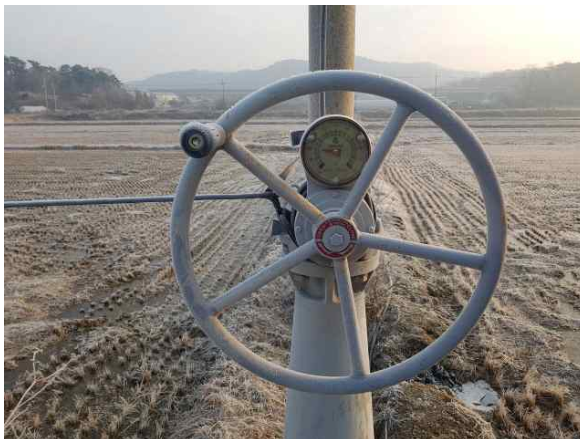
개도계 작동양호

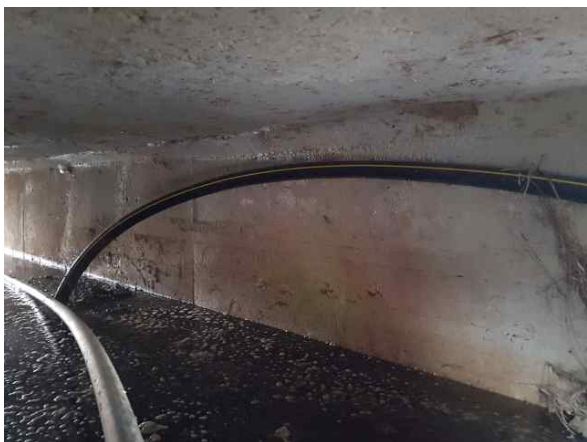
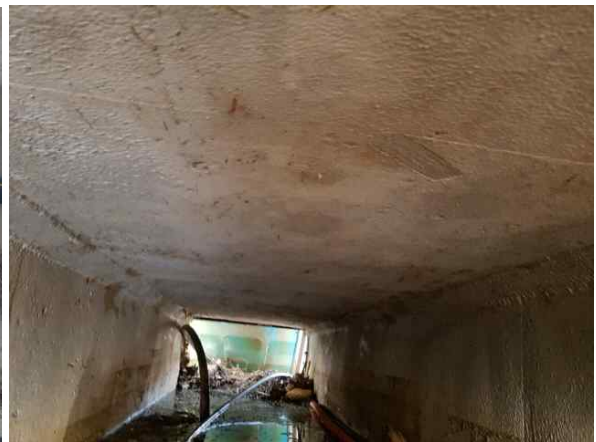
본 배수통문은 1.5m×1.3m×1런 암거BOX로 시공되어 있으며, 2017년 보수공사로 전반적으로 양호한 상태로 조사되었다.

BOX내부 보수현황

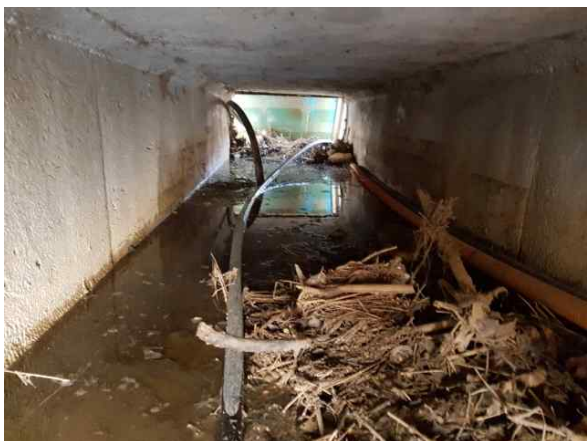
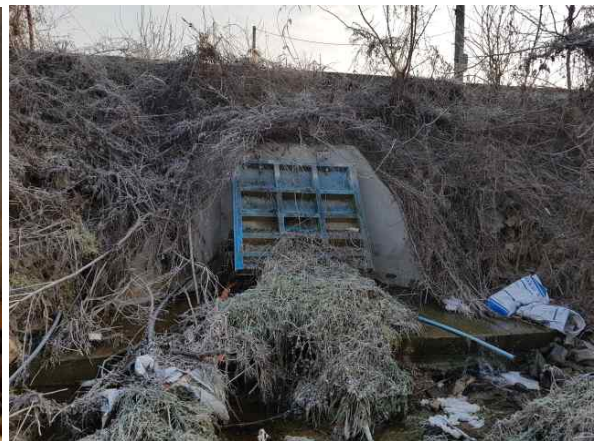
또한 현재 발생된 퇴적은 수문 개폐 시 어려움이 있으므로 준설 등의 유지관리가 요구된다.

| 결 합 내 용 | | 손상물량 | 비고 |
|---|---|---|---|
| 배수암거 | 이물질 퇴적 | 14.0m³/1개소 | 날개부포함 |

이물질 퇴적

| 부 재 명 | 손 상 내 용 | 손상원인 | 손상물량 | 단위 | 조치방안 | 우선순위 |
|---|---|---|---|---|---|---|
| 배수암거 | 이물질퇴적 | 미준설 | 14.0 | m <sup>2</sup> | 준설 | 1 |
