2019년 하반기 지방하천 배수문 정밀점검 용역

# 종 합 보 고 서

2020. 01.

경기도 화성시 봉담읍 시청로 1393-6  
주식회사 성 본  
대표이사 박성만 (인)

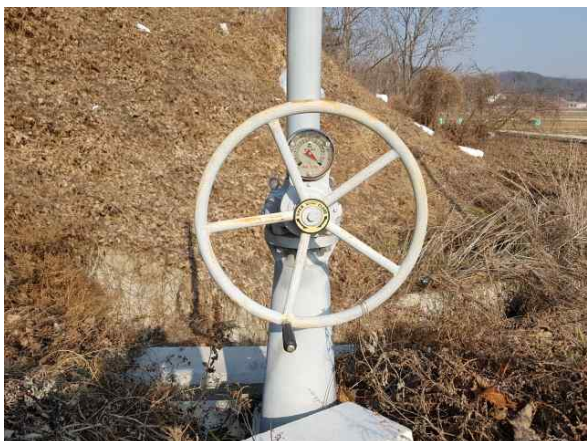
핸들 표면부식

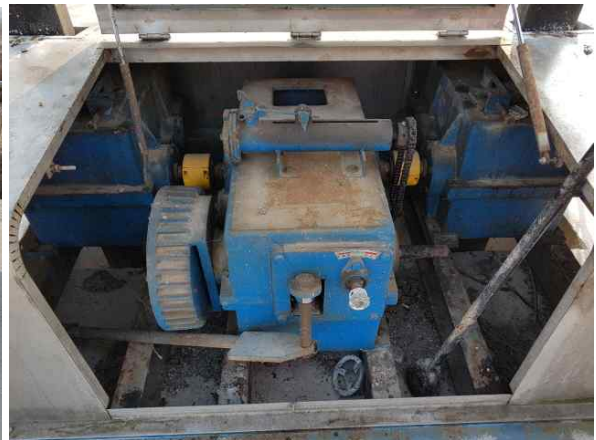
권양기 표면부식

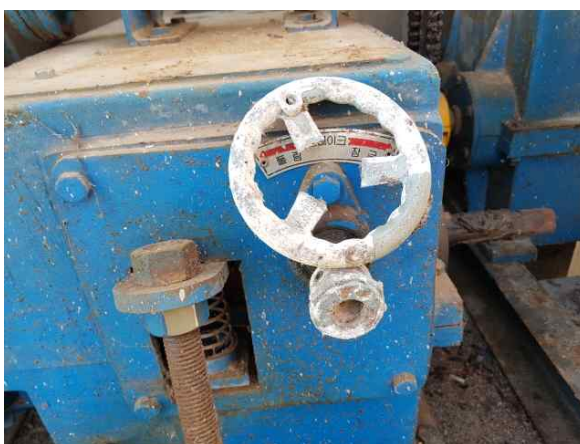
핸들브레이크 파손

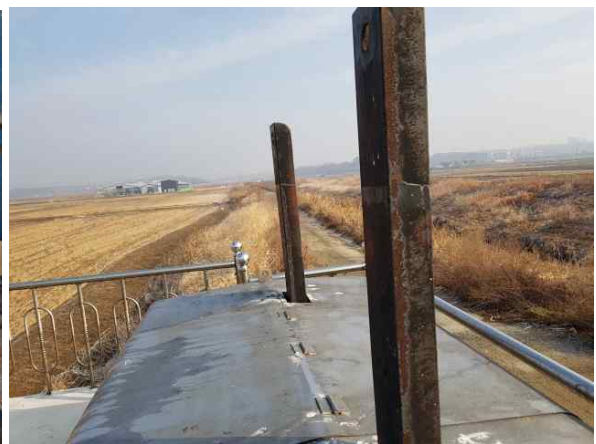
| 구 분 | 점검사항 | | 외관조사 현황 | | | |
|---|---|---|---|---|---|---|
| 랙크바 | 설치상태 | | 표면부식 | 0.5*2.0*2 | m <sup>2</sup> | |

랙크바 표면부식

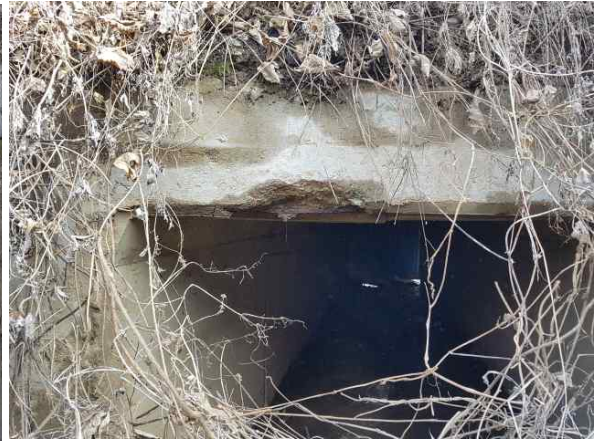
암거 상면 콘크리트 탈락, 철근부식

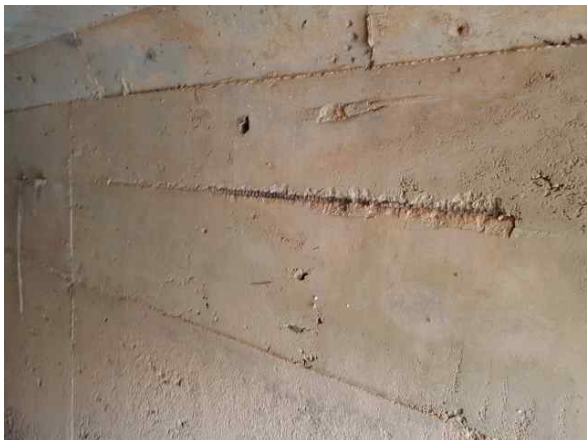
철근노출, 부식

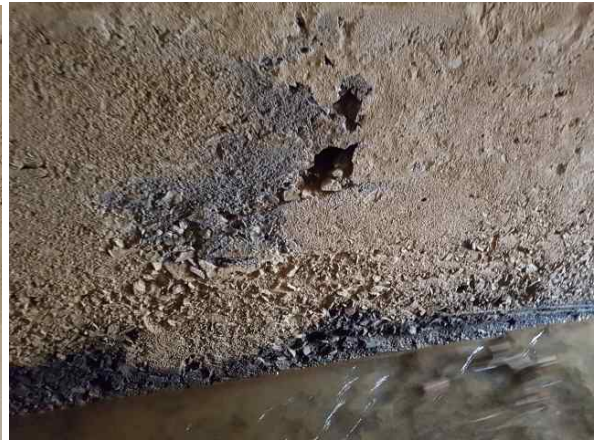
재료분리

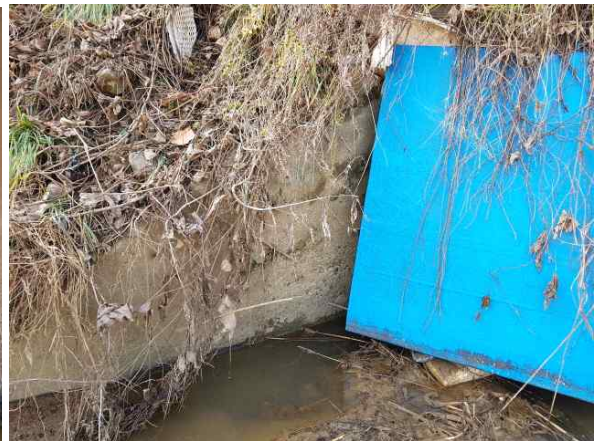
유출부 날개벽 재료분리

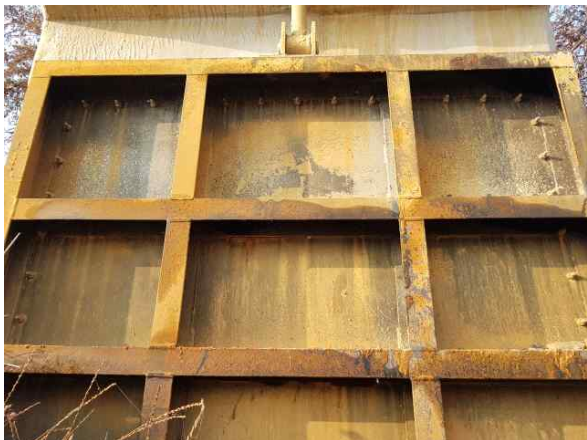
| 부 재 명 | 손 상 내 용 | 손상원인 | 손상물량 | 단위 | 조치방안 | 우선순위 |
|---|---|---|---|---|---|---|
| 문짝 | 표면부식 | 공용열화 | 0.54 | m <sup>2</sup> | 재도장 | 1 |

문짝 표면부식

| 부 재 명 | 손 상 내 용 | 보수방안 | 보수물량 | 단위 | 단가<br>(천원) | 공사비<br>(천원) | 우선<br>순위 |
|---|---|---|---|---|---|---|---|
| 문짝 | 표면부식 | 재도장 | 0.65 | m² | 50 | 33 | 1 |

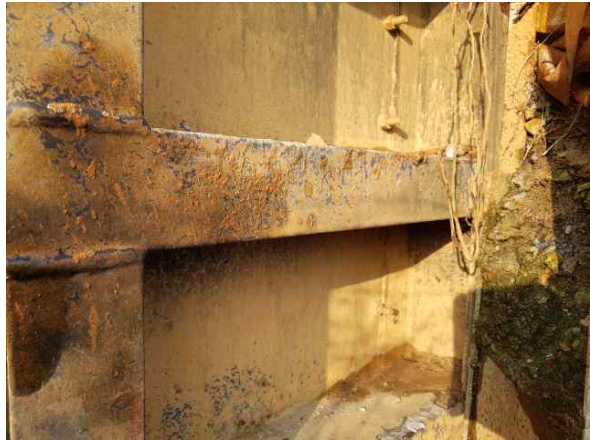
문짝 표면부식

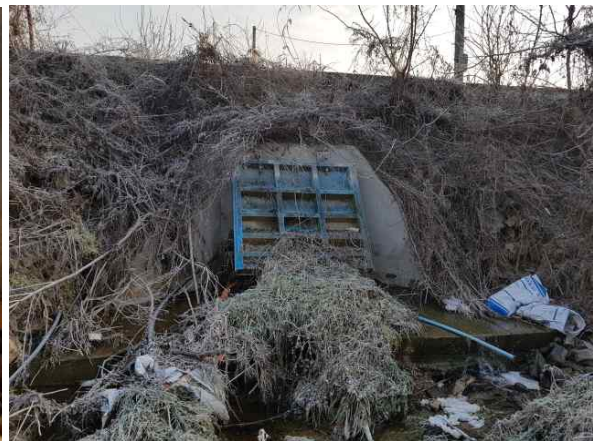
상두1배수문은 2000년 01월에 준공된 시설물로서 현장조사결과 수문본체에 설치된 강재문짝 및 문틀에 강재변형은 없는 상태이나 및 표면부식이 발생한 상태이며 암거 및 기계설비는 2017년 보수공사로 인해 전반적으로 양호한 상태로 조사되었다. 또한 현재 발생한 퇴적은 수문 개폐 시 어려움이 있으므로 준설 등의 유지관리가 요구된다.

이물질 퇴적

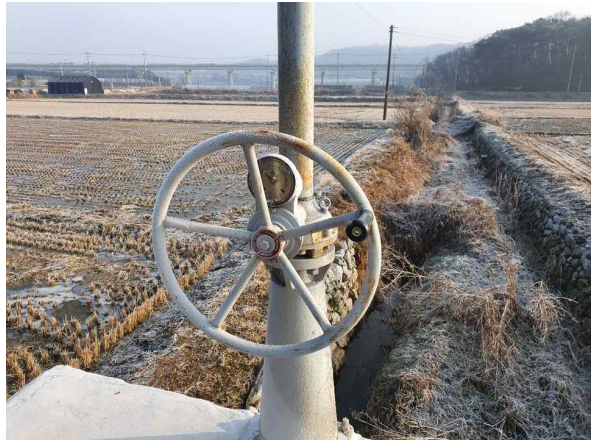
권양기 표면부식

| 상태평가 결과 및 보수·보강 | | | | 상태평가 결과 : B |
|---|---|---|---|---|
| | 권양기 | b | 표면부식 | 재도장 |

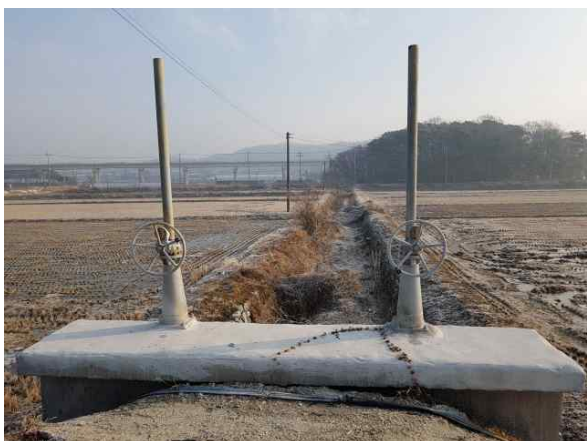
권양기 표면부식

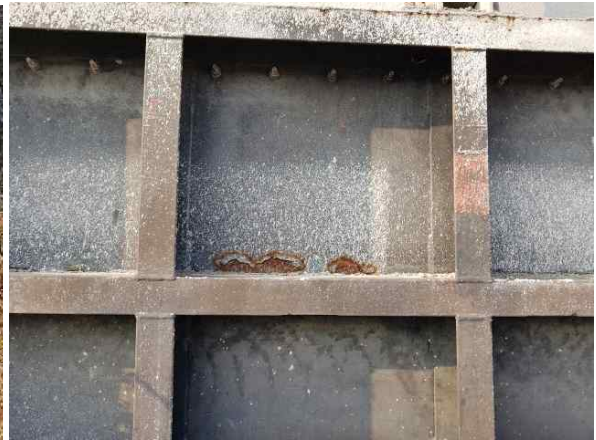
문짝 표면부식

| 상태평가 결과 및 보수·보강 | | | | 상태평가 결과 : B |
|---|---|---|---|---|
| | 문짝 및 문틀 | b | 표면부식 | 재도장 |

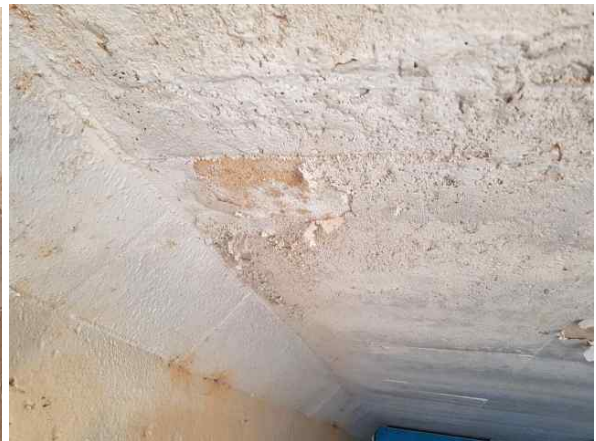
| 결 함 내 용 | | 손상물량 | 비고 |
|---|---|---|---|
| 수문본체 | 보수부 들뜸 | 0.3*0.8*3개소 = 0.72㎡ | |

보수부 표면박리(2런)
