## 동화제7배수통문 전경 사진

# 동화제7배수통문 정밀점검 결과표

| 가. 일반현황 | | | | | |
|---|---|---|---|---|---|
| 용역명 | 2019년 하반기 지방하천 배수문 정밀점검 용역 | | | | |

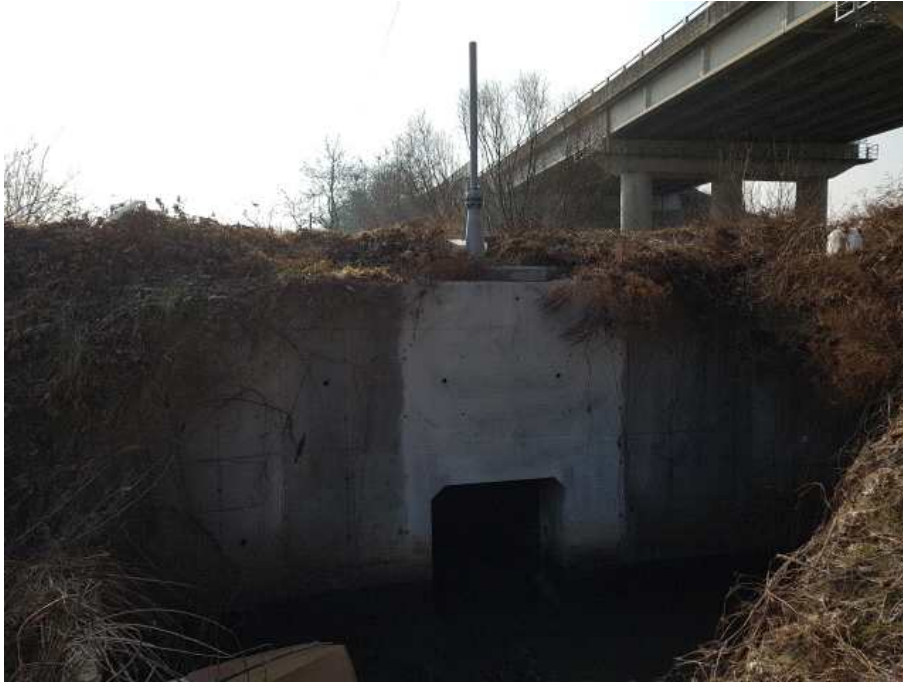
유입구 전경

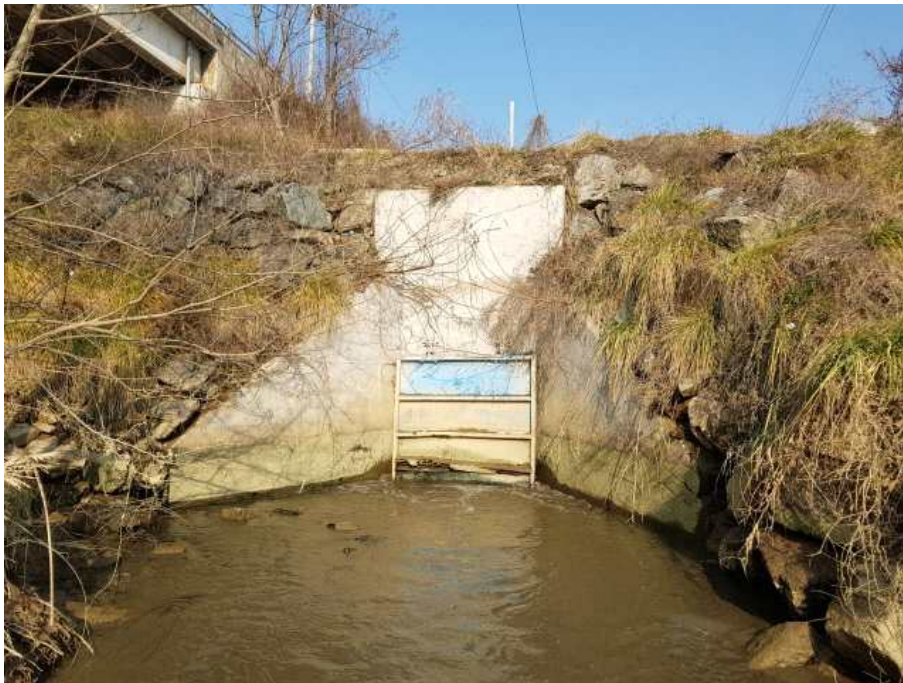
유출부 전경

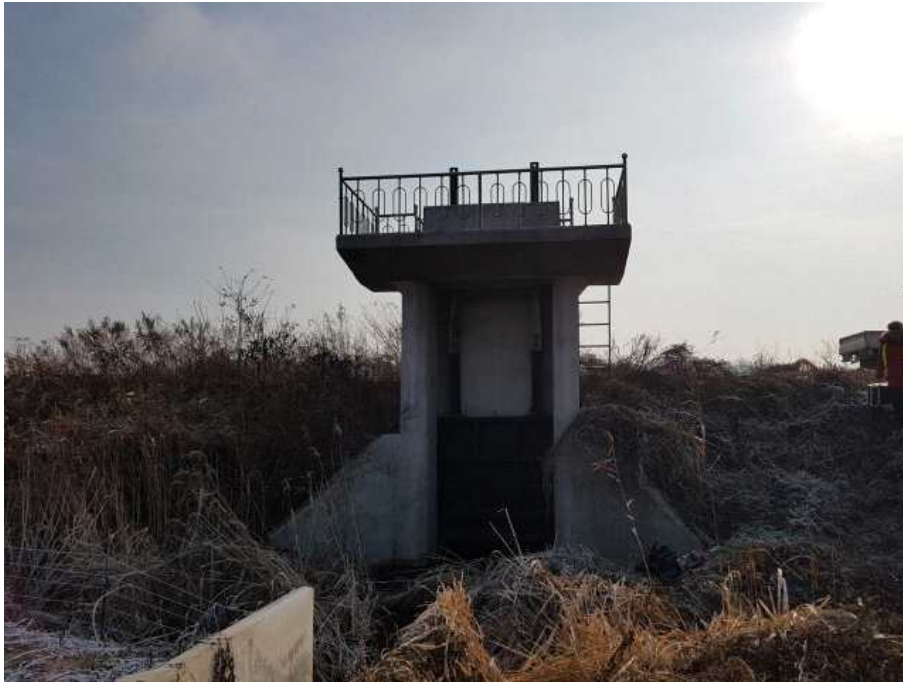
유입구 전경

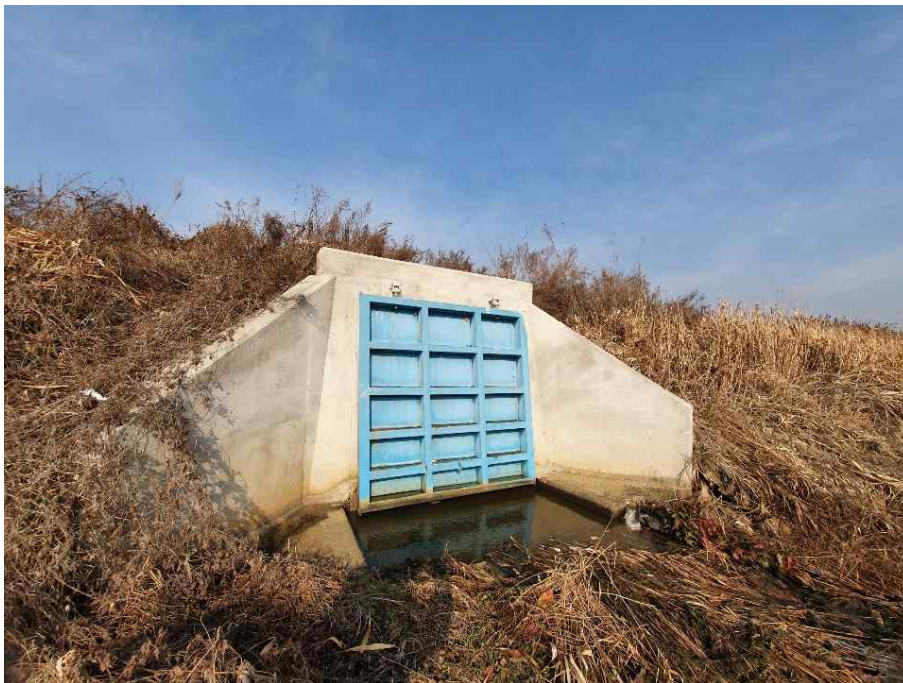
유출부 전경

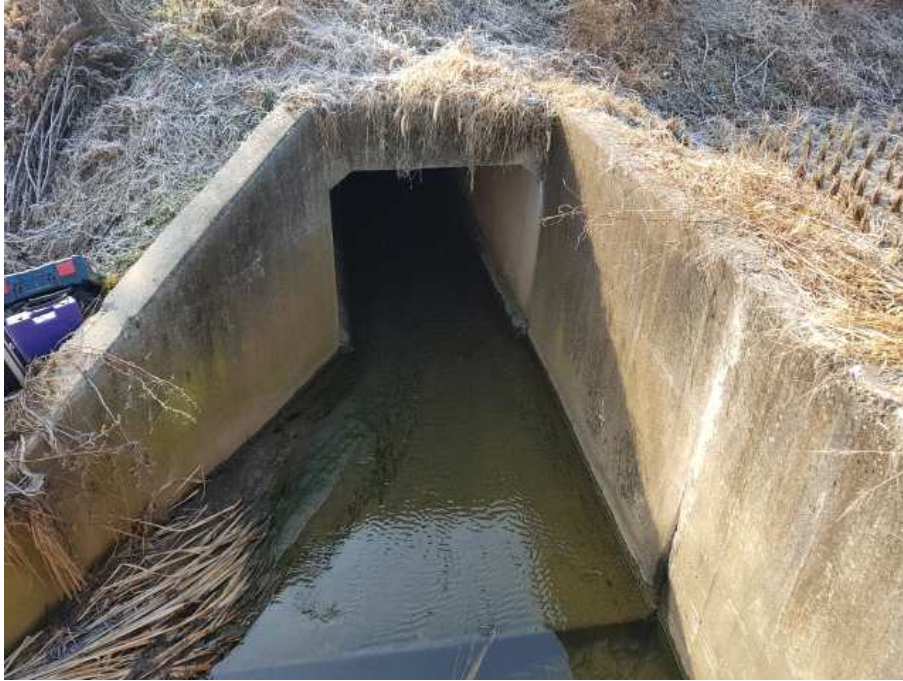
유입구 전경

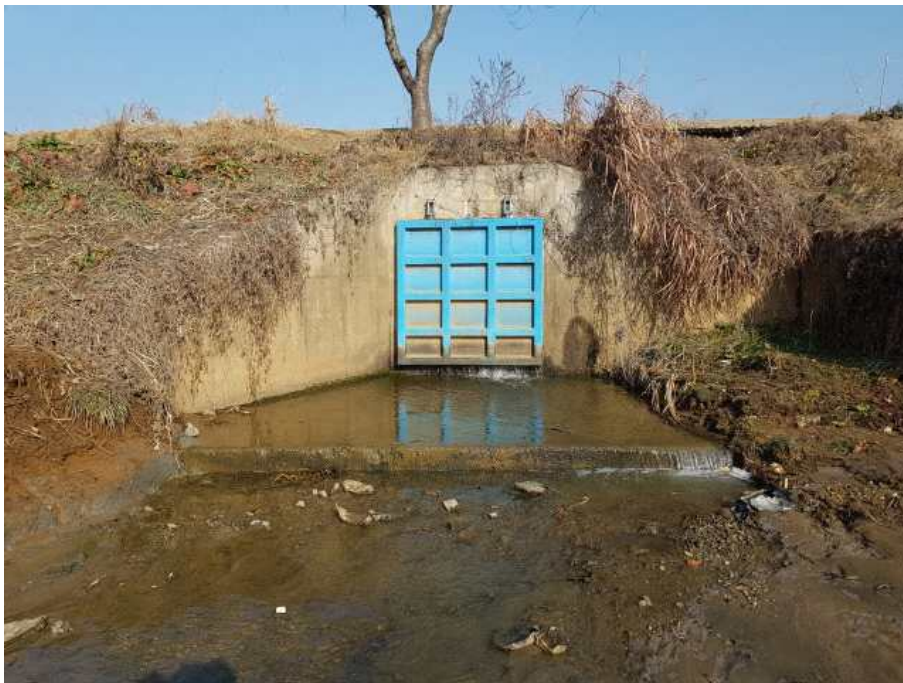
유출부 전경

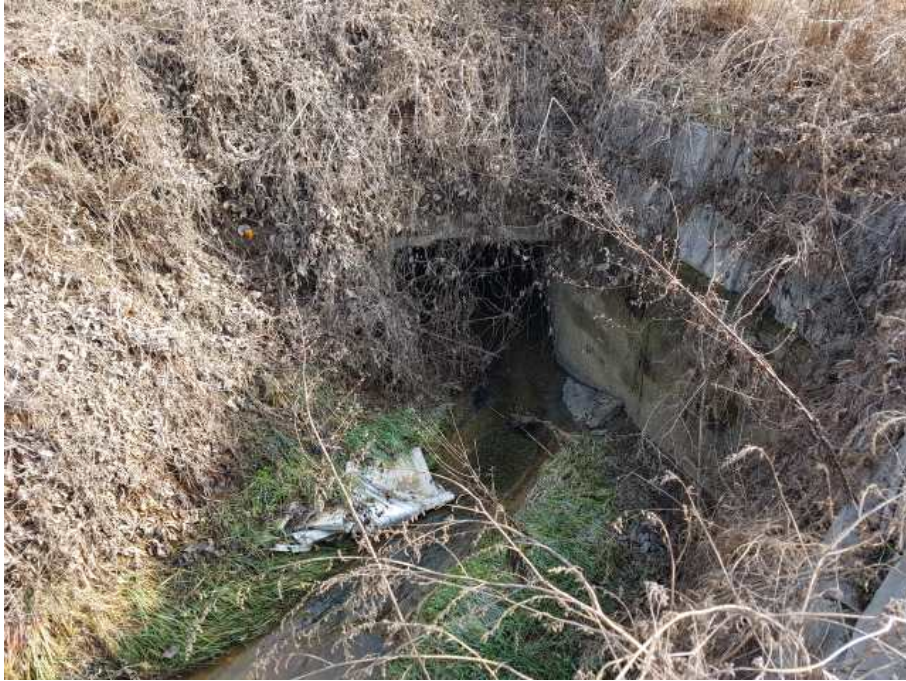
유입구 전경

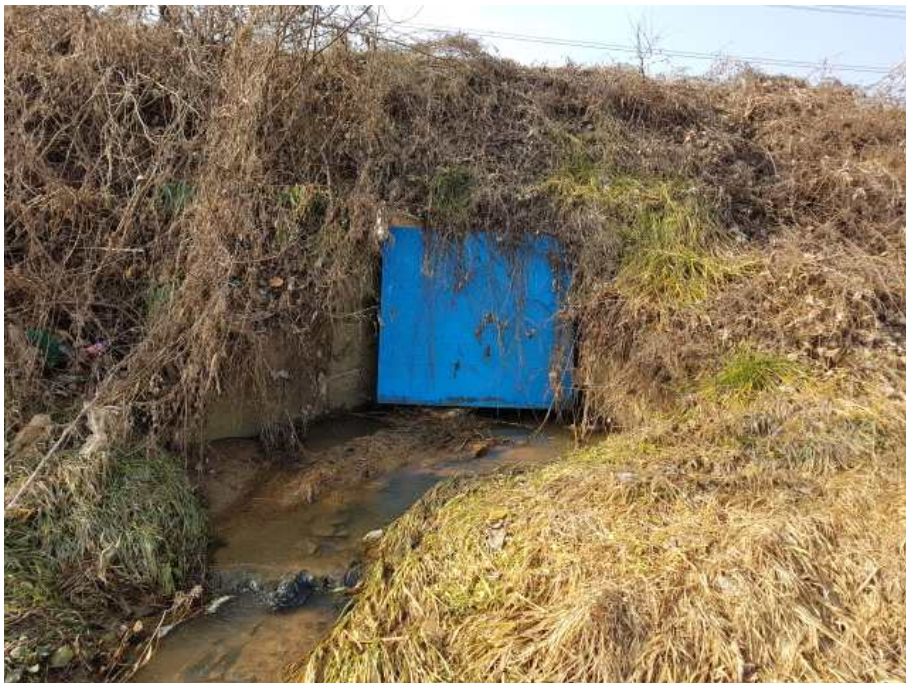
유출부 전경

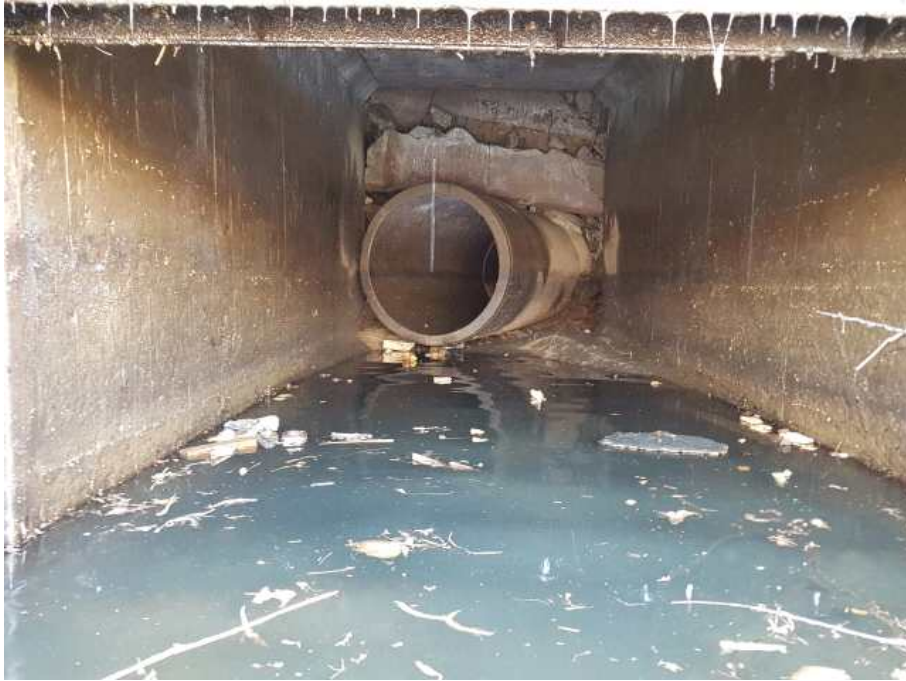
유입구 전경

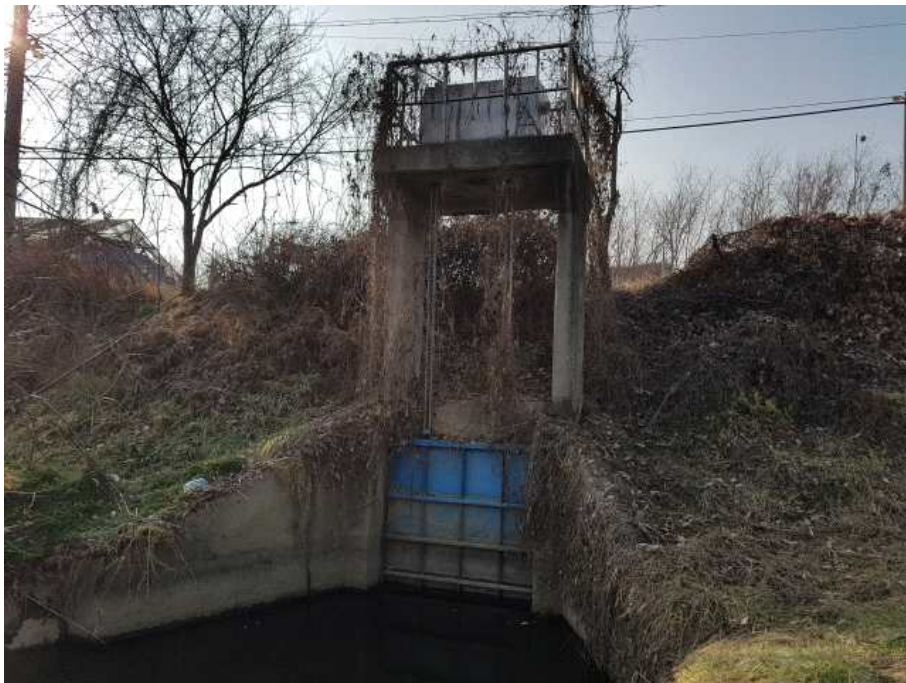
유출부 전경

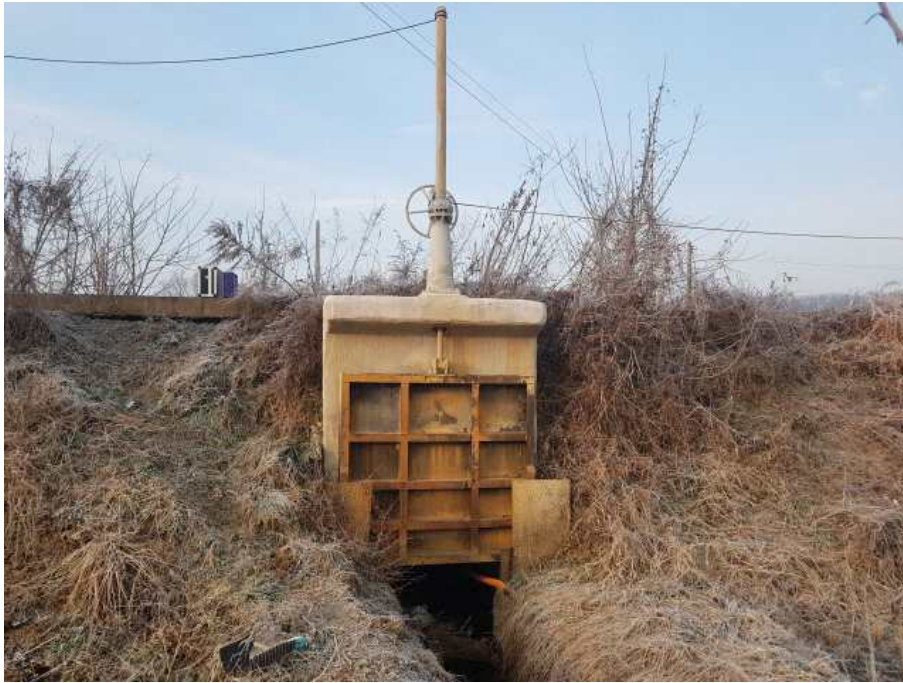
유입구 전경

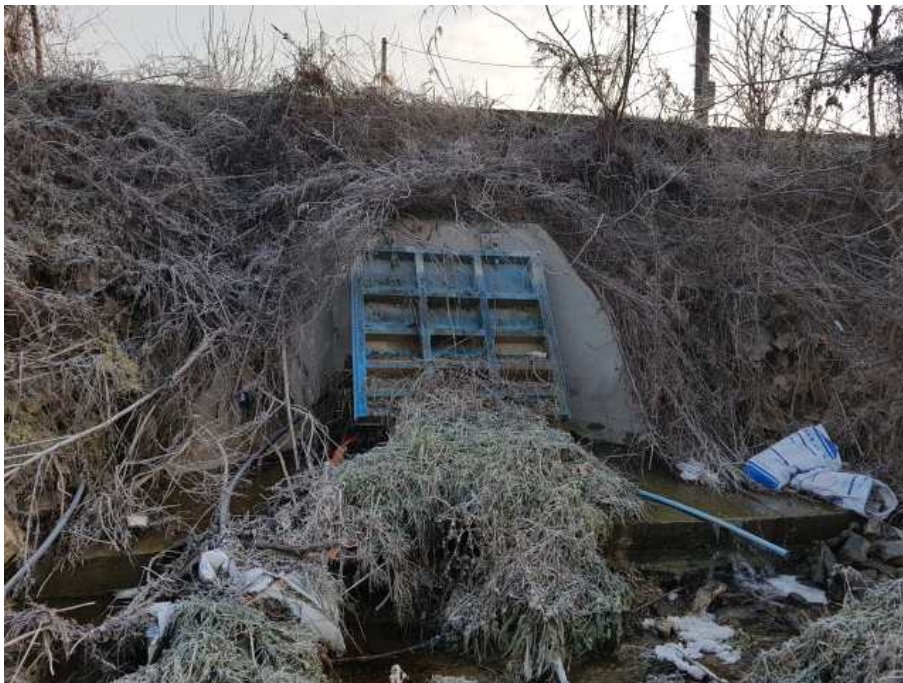
유출부 전경

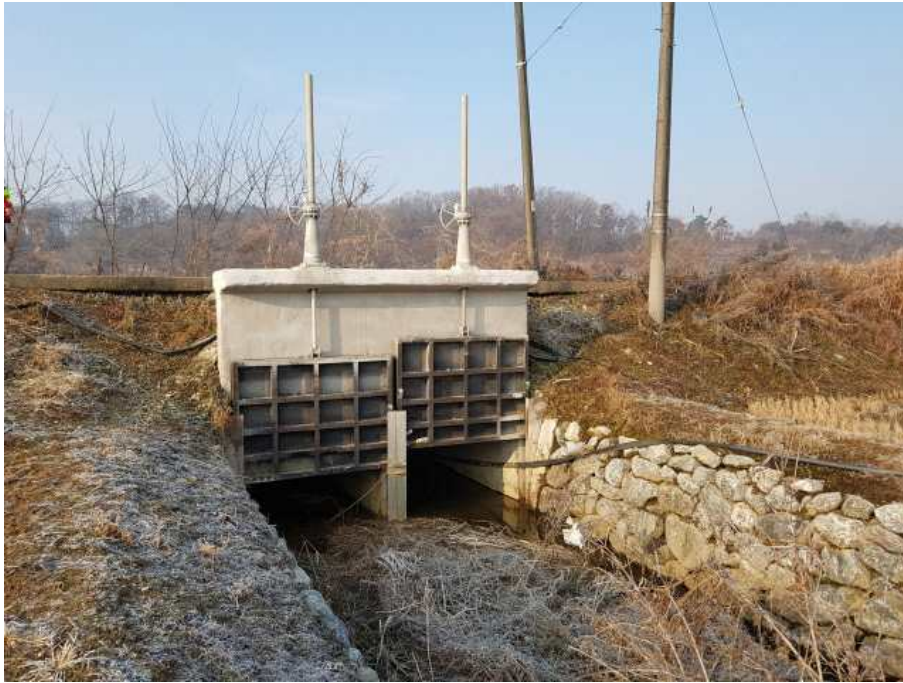
유입구 전경

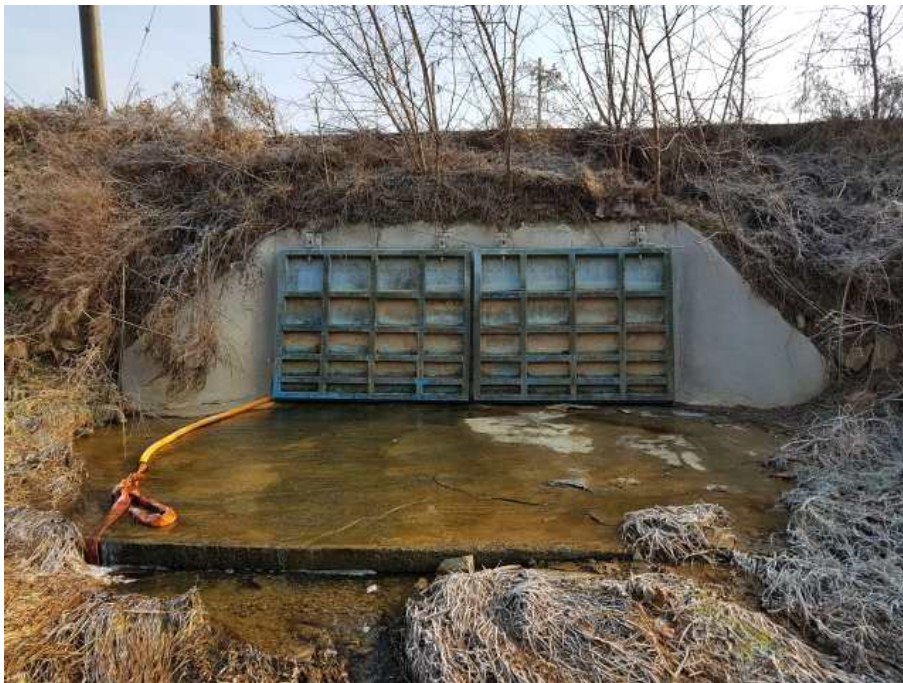
유출부 전경
